第6回 宮崎海岸侵食対策検討委員会

【資料編】

平成21年10月22日

平成20年度の試験施工の モニタリング結果

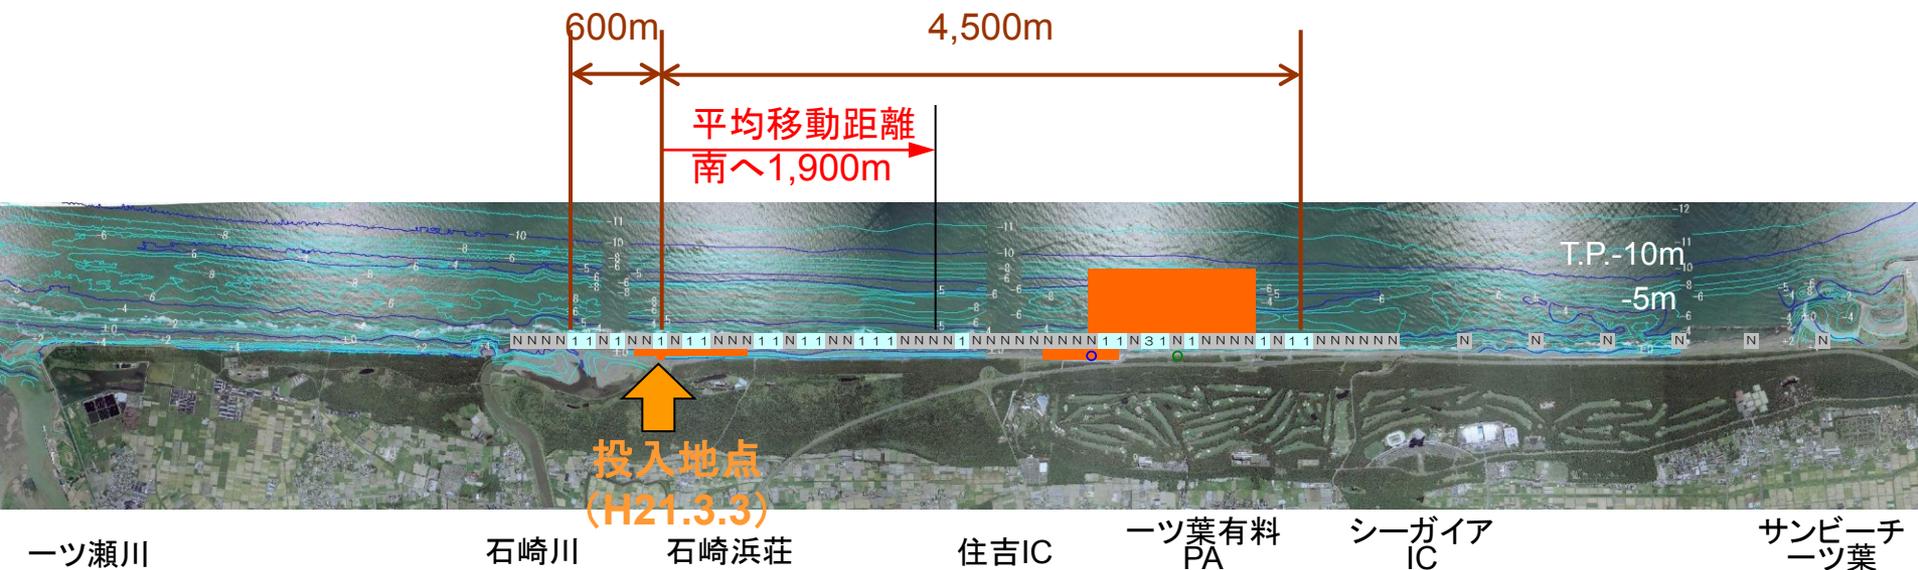
・第2回採取(平成21年5月13日～17日採取、 投入後72日～76日)

1. 石崎浜のトレーサ(橙色)のみ検出
2. トレーサーは、投入地点を中心に北側へ約600m、南側へ約4500mの範囲に分散
3. トレーサーの平均移動距離は約74日間で南方向へ1,900m
(平均移動距離は「 $\Sigma(\text{距離} \times \text{個数}) / \Sigma(\text{個数})$ 」で算出)

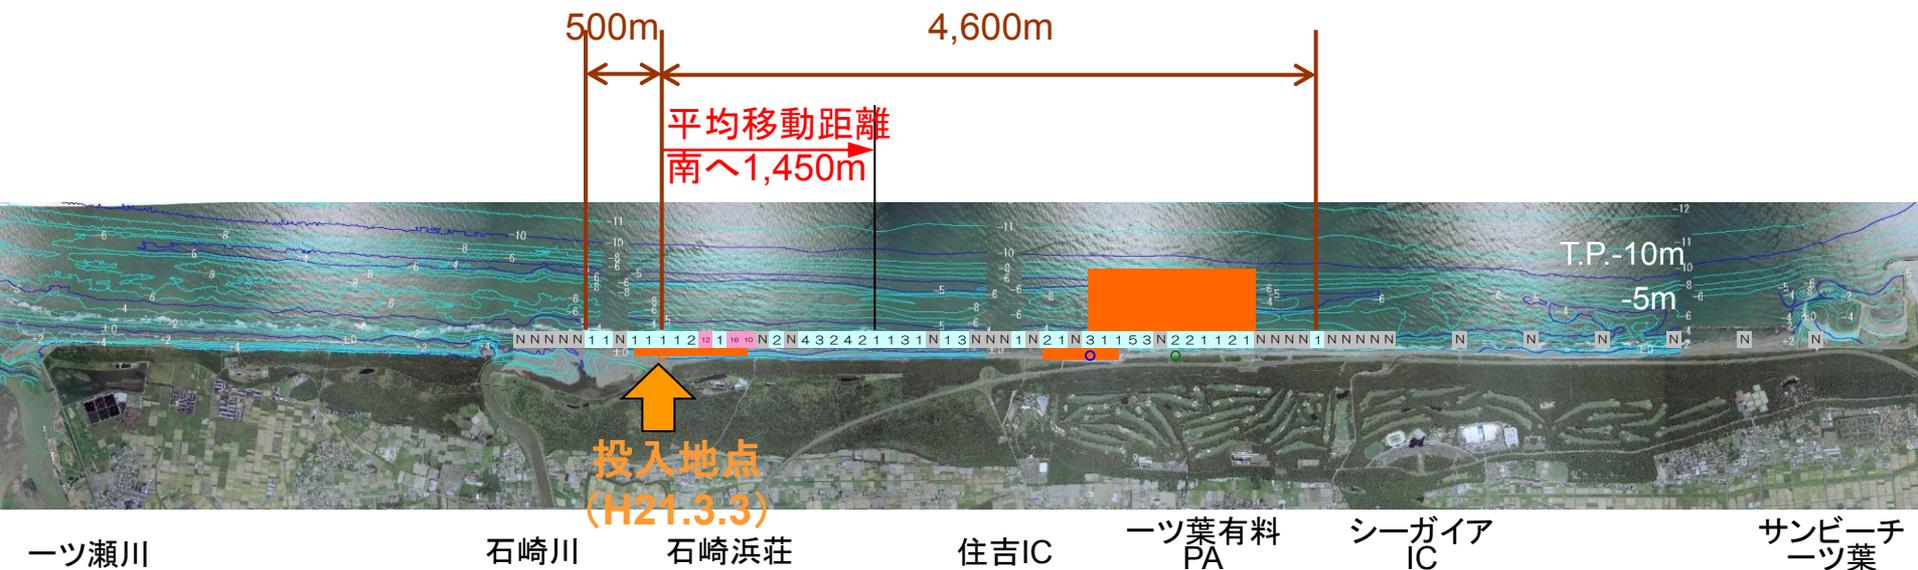
・第3回採取(平成21年6月8日～10日採取、 投入後97日～99日)

1. 石崎浜のトレーサー(橙色)は、投入地点を中心に北側へ約500m、南側へ約4,600mの範囲に分散、この傾向は第2回採取と同様
2. トレーサーの平均移動距離は約98日間で南方向へ1,450mと、第2回採取時より北向きに押し戻された

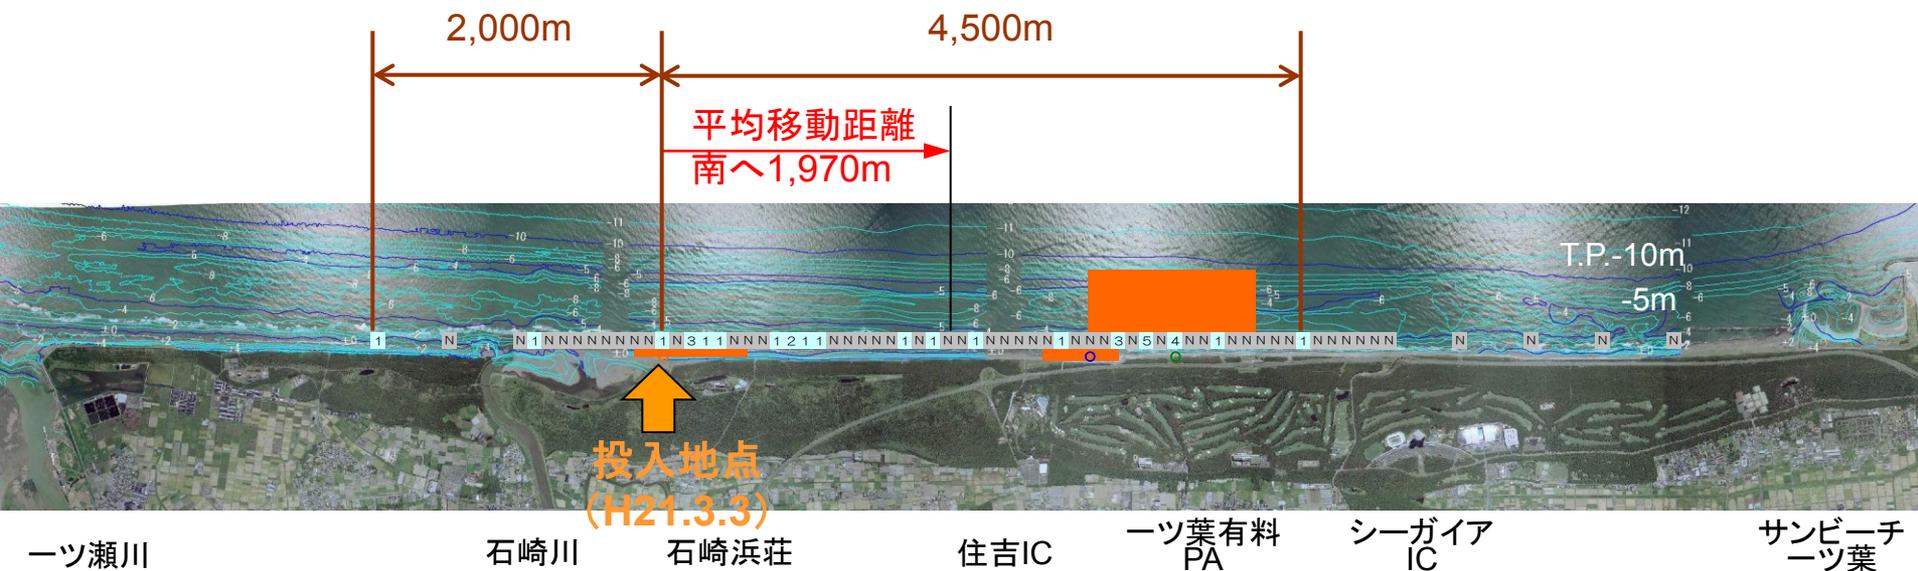
・第4回採取(平成21年7月14日～18日採取、 投入後133日～137日)

1. 石崎浜のトレーサー(橙色)は、投入地点を中心に北側へ約2,000m、南側へ約4,500mの範囲に分散
2. このトレーサーは、過去3回と同様に南方向に移動しているものが多い
3. トレーサーの平均移動距離は約135日間で南方向へ1,970mとなった

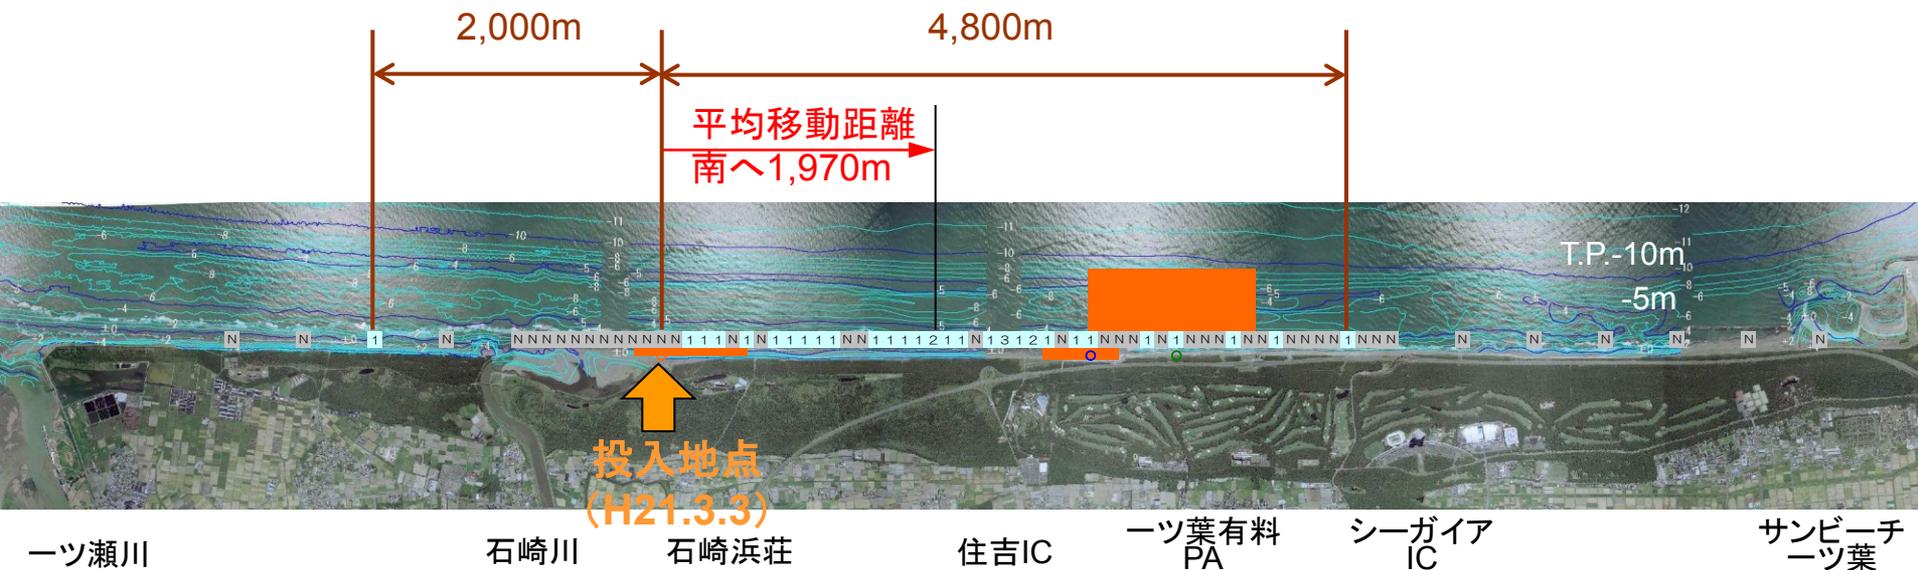
・第5回採取(平成21年8月14日～16日採取、 投入後164日～166日)

1. 石崎浜のトレーサー(橙色)は、投入地点を中心に北側へ約2,000m、南側へ約4,800mの範囲に分散
2. このトレーサーは、過去4回と同様に南方向に移動しているものが多い
3. トレーサーの平均移動距離は約165日間で南方向へ1,970mとなった

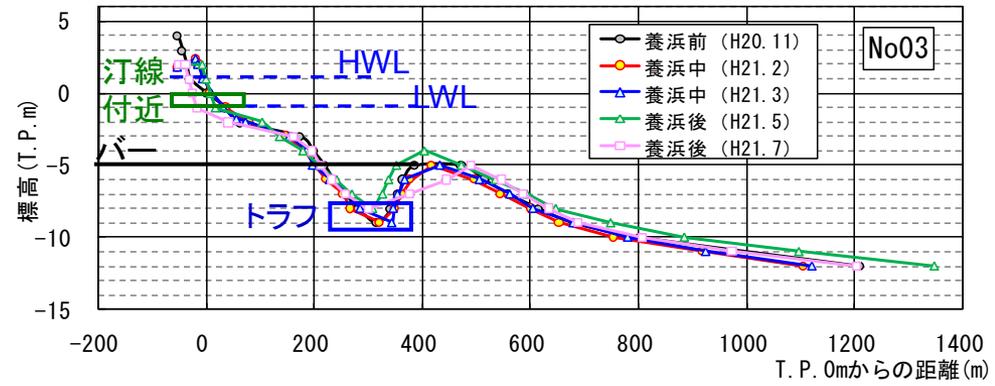
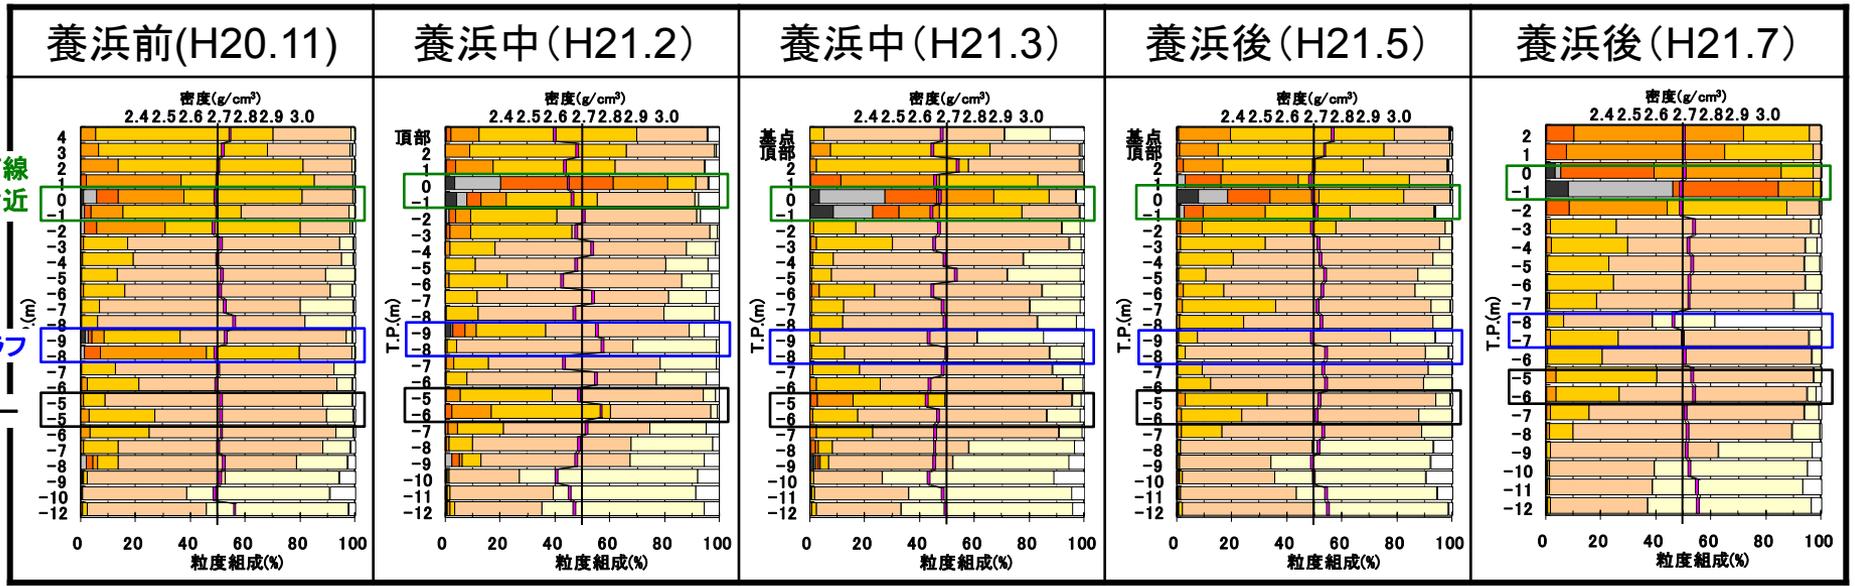
No.03

- 汀線付近では、養浜中～後で粗粒化
- トラフでは、養浜中～後で細粒化
- バーでは、大きな変化はない

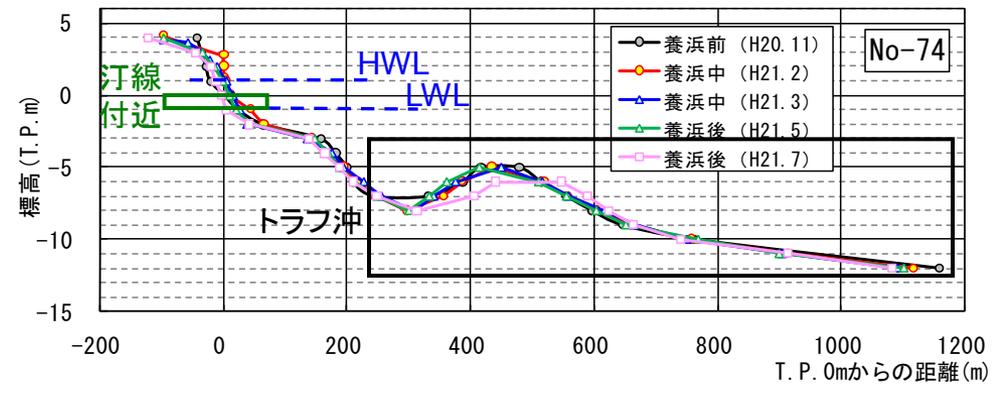
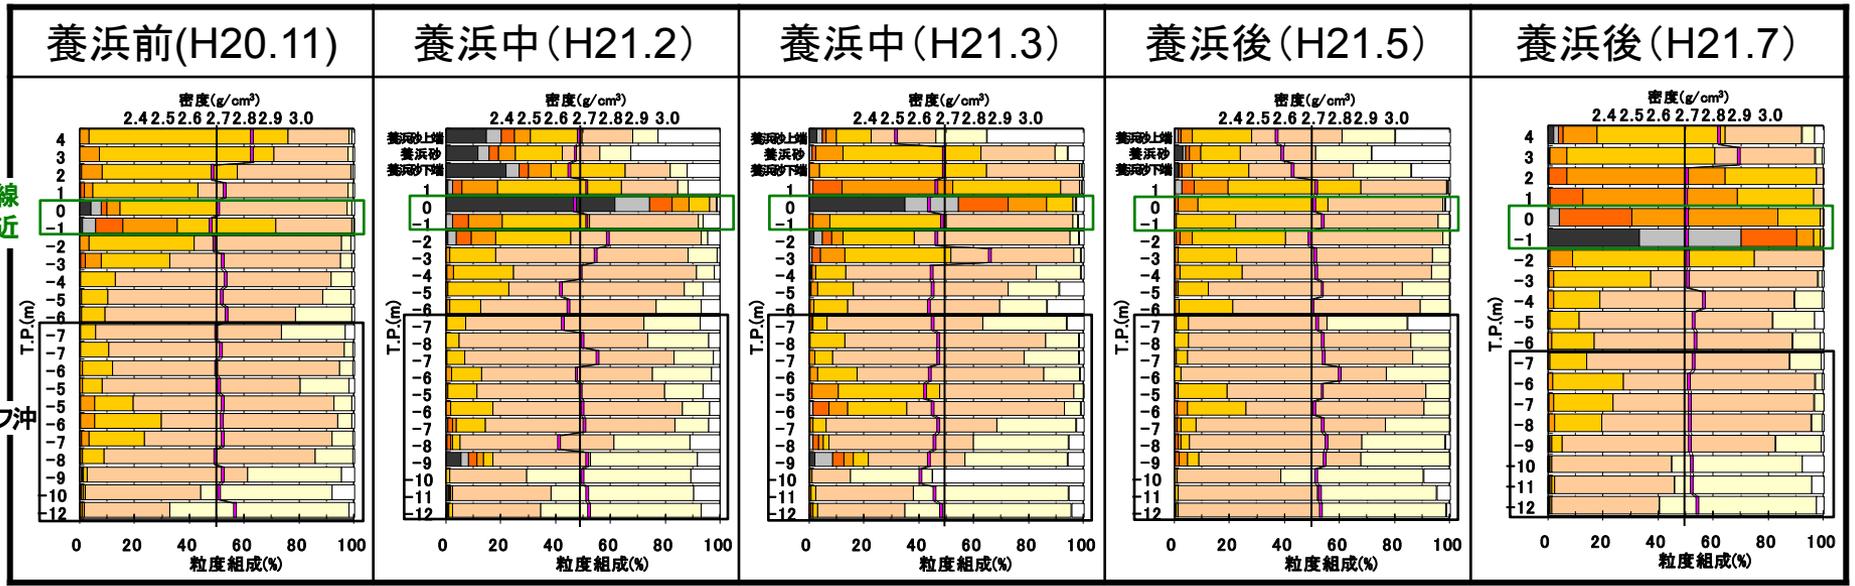
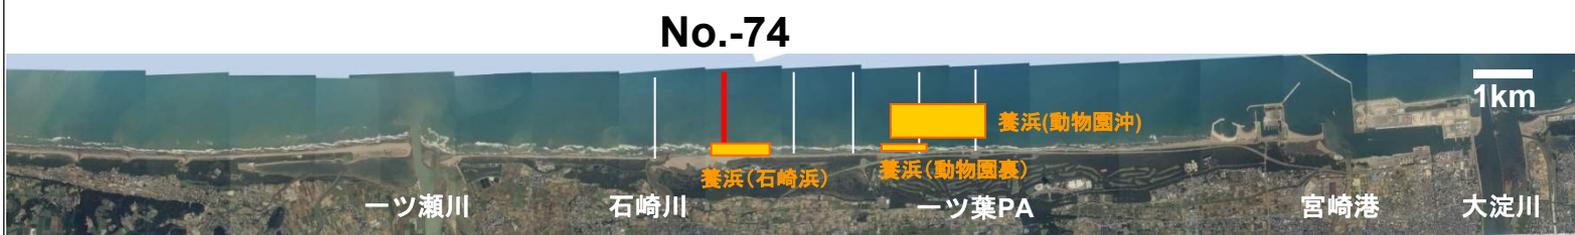
No.-74

- 汀線付近では、養浜中と養浜後(H21.7)に粗粒化
- トラフ沖では、大きな変化はない

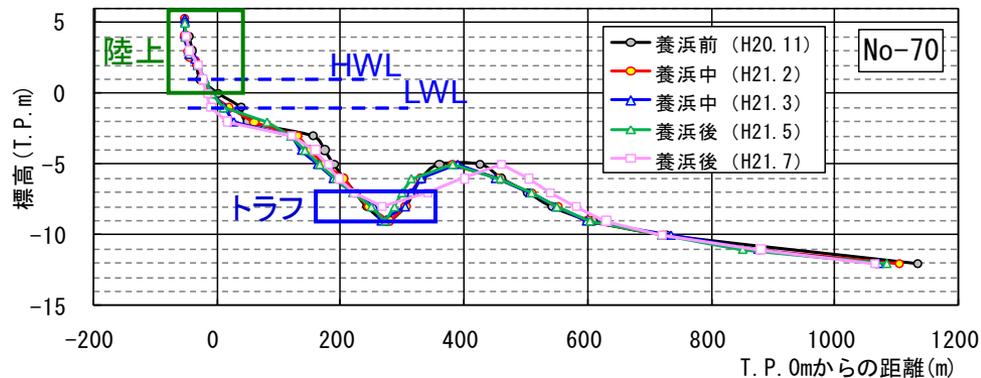
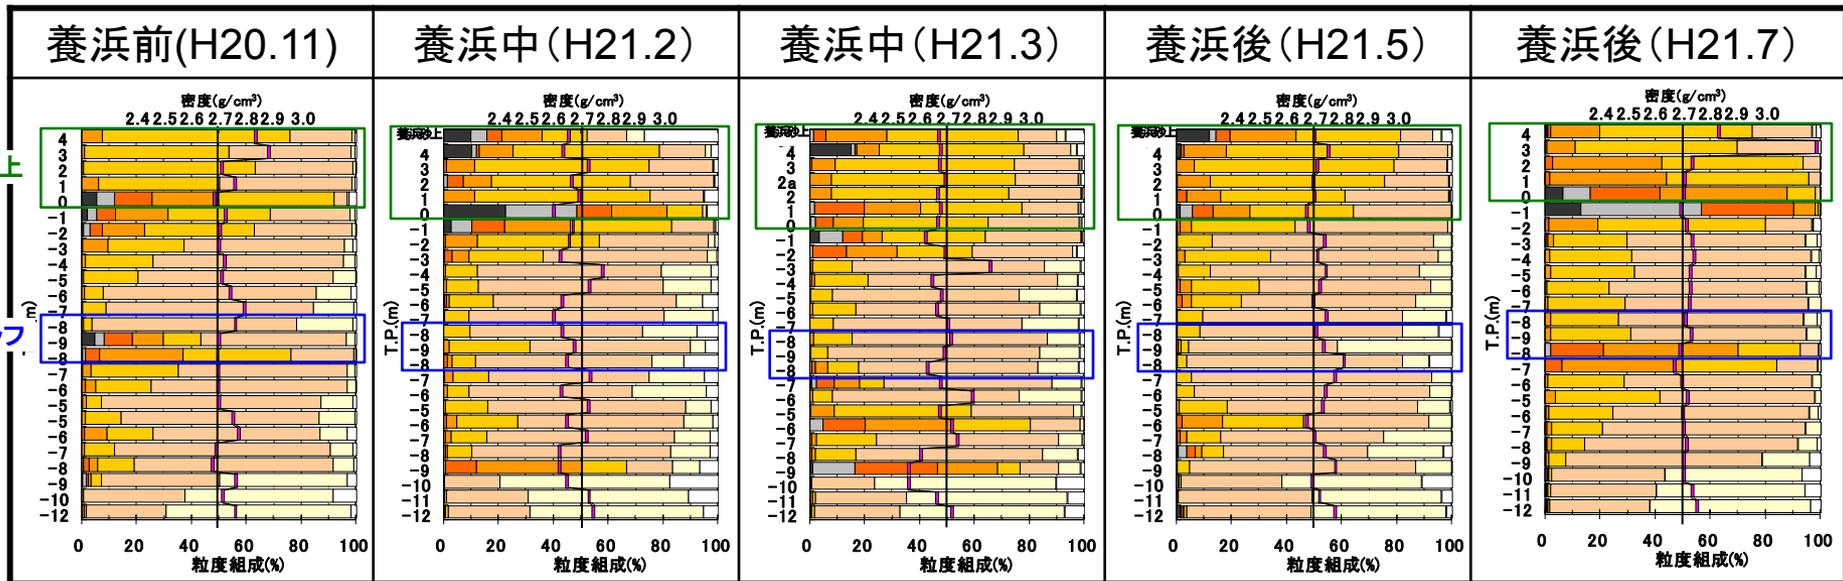
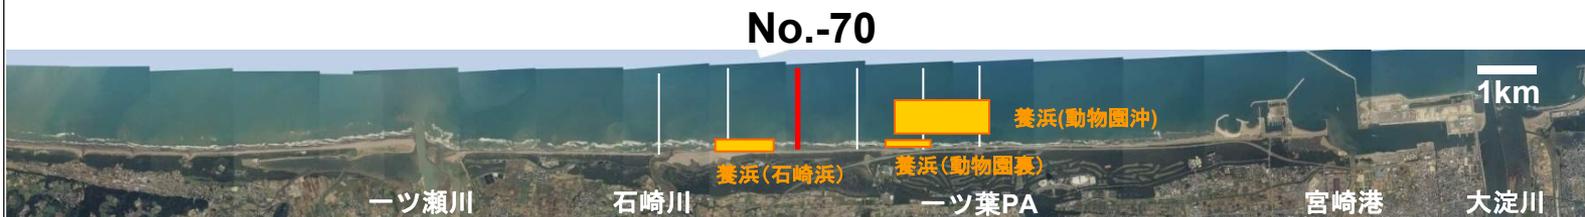
- 陸上では、養浜中～後で粗粒化
- トラフでは、概ね細粒化

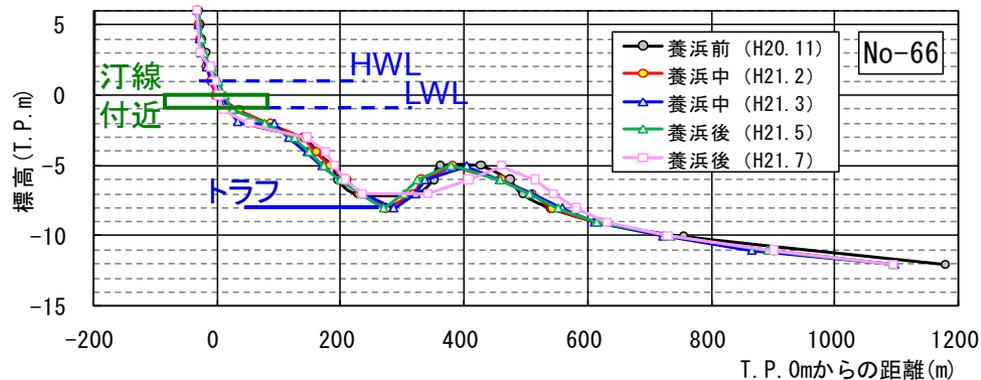
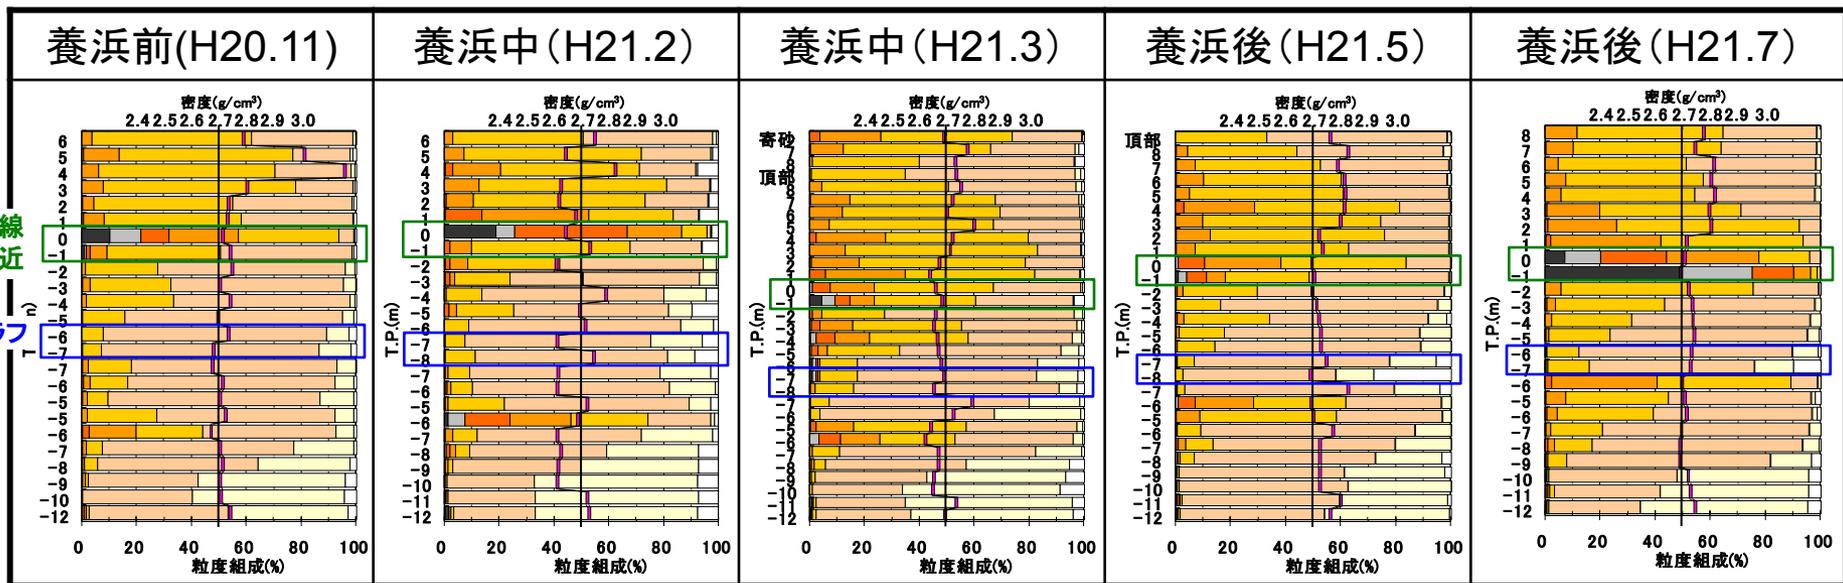
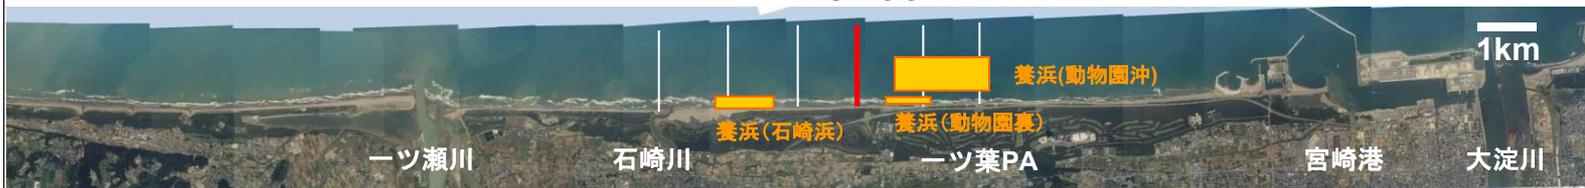
No.-66

- 汀線付近では、養浜中～後(H21.3～5)に礫分減少、養浜後(H21.7)に礫分増加
- トラフでは、養浜前～後で概ね似通った性状

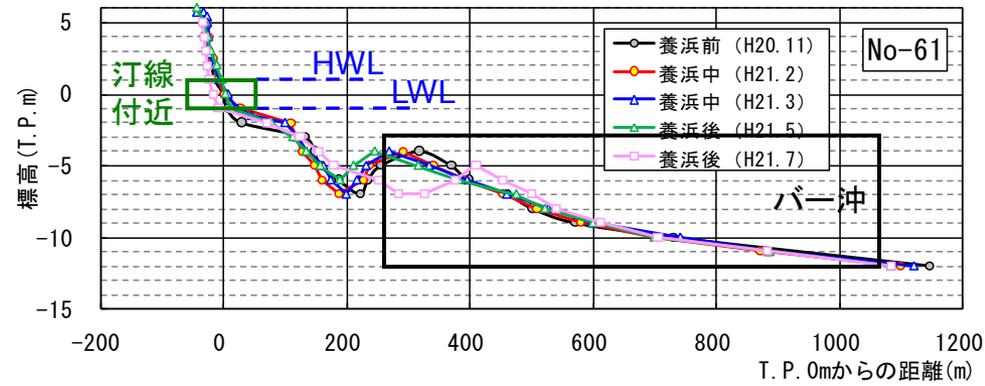
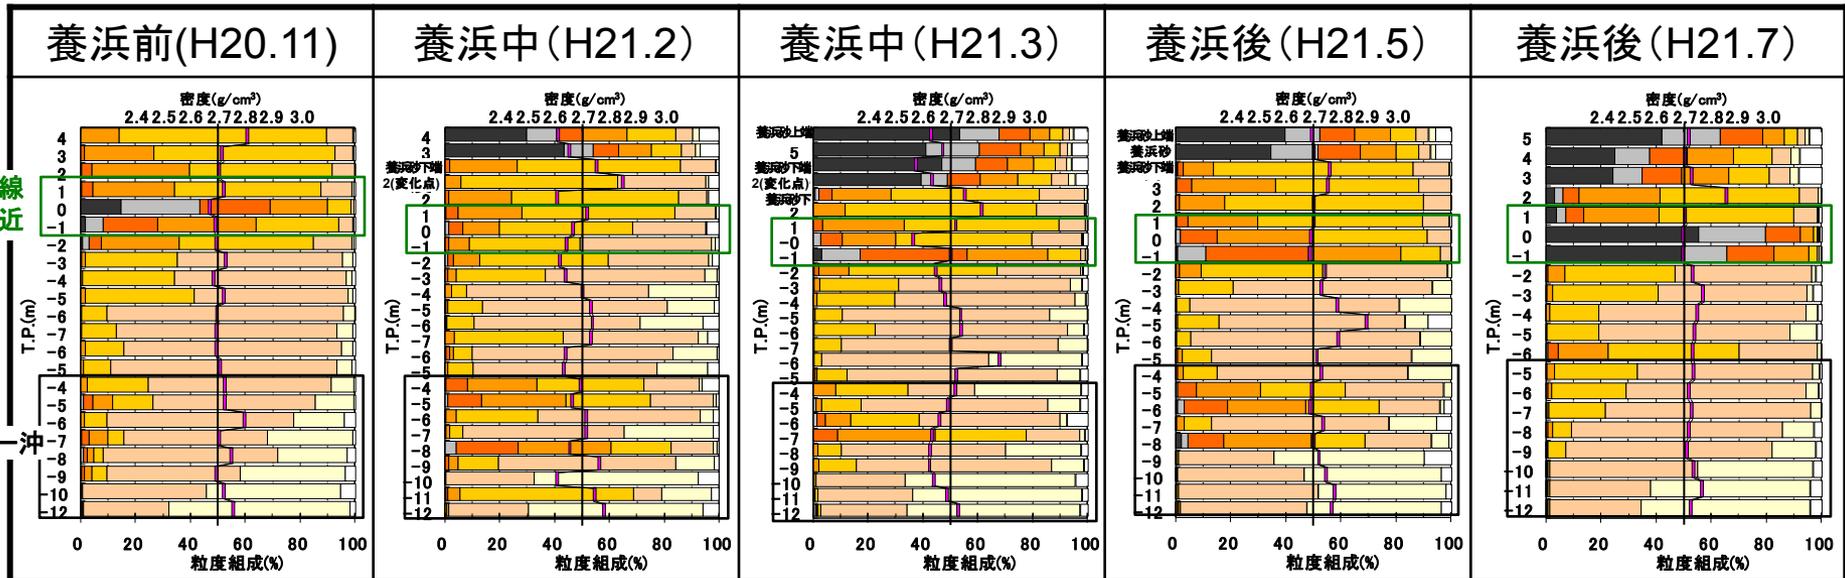
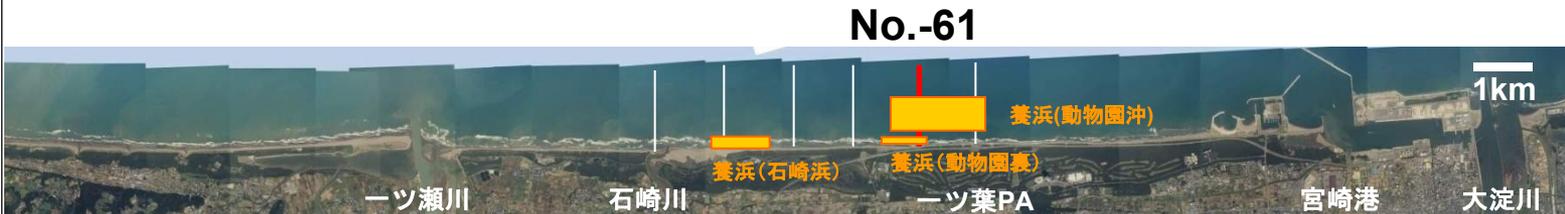
- 汀線付近は、養浜後(H21.7)に粗粒化
- 上記の現象は、養浜砂の流出によるものと考えられる
- バー沖では、養浜後(H21.7)に養浜前の性状に回帰

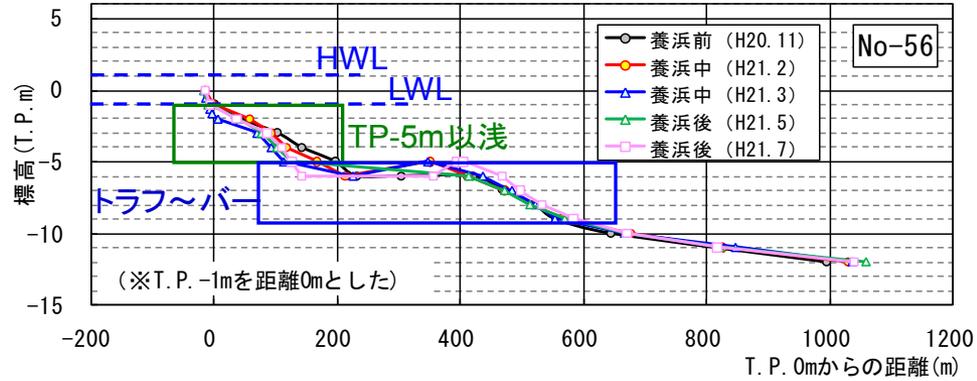
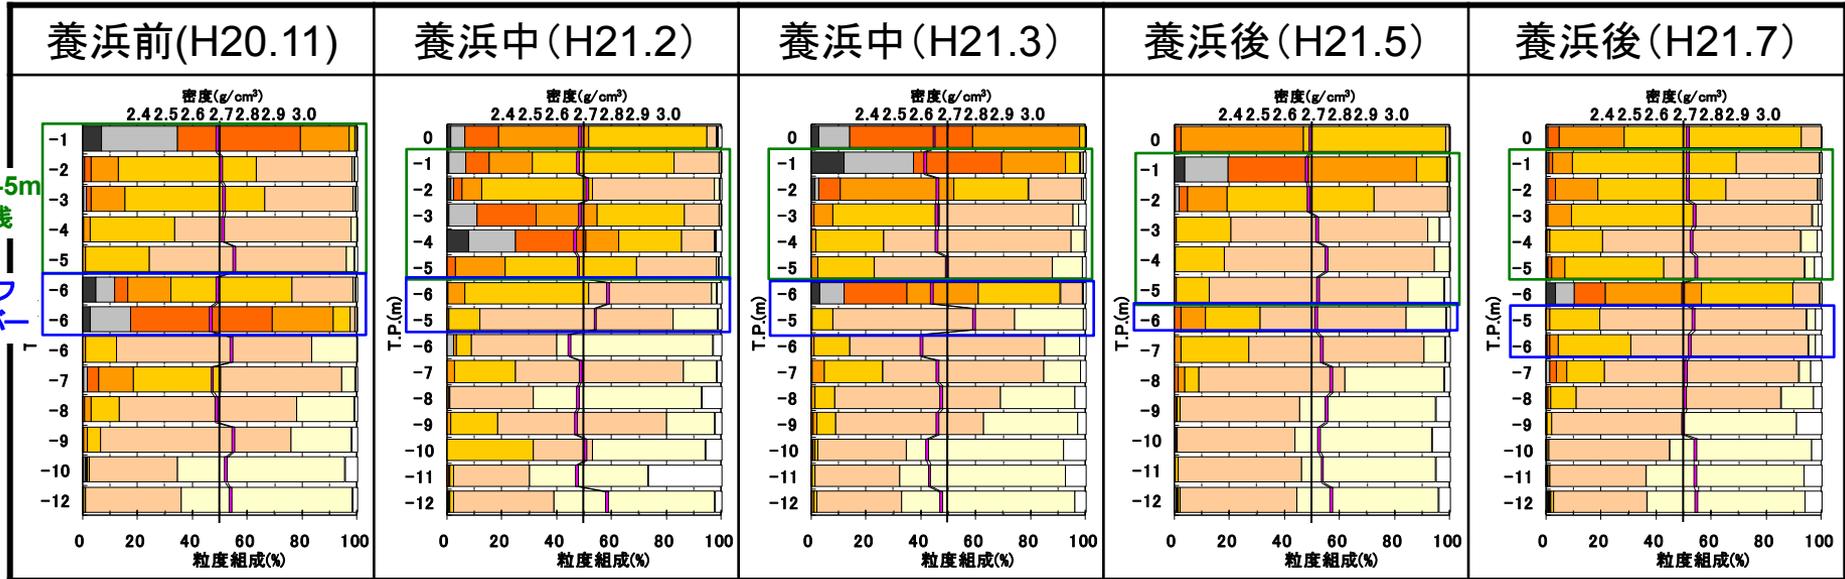
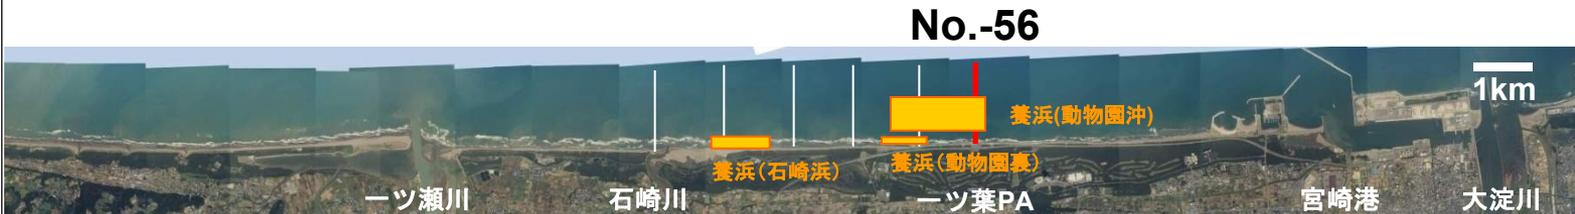
No.-56

- TP-5m以浅では、大きな変化はない
- トラフ～バーでは、養浜後細粒化

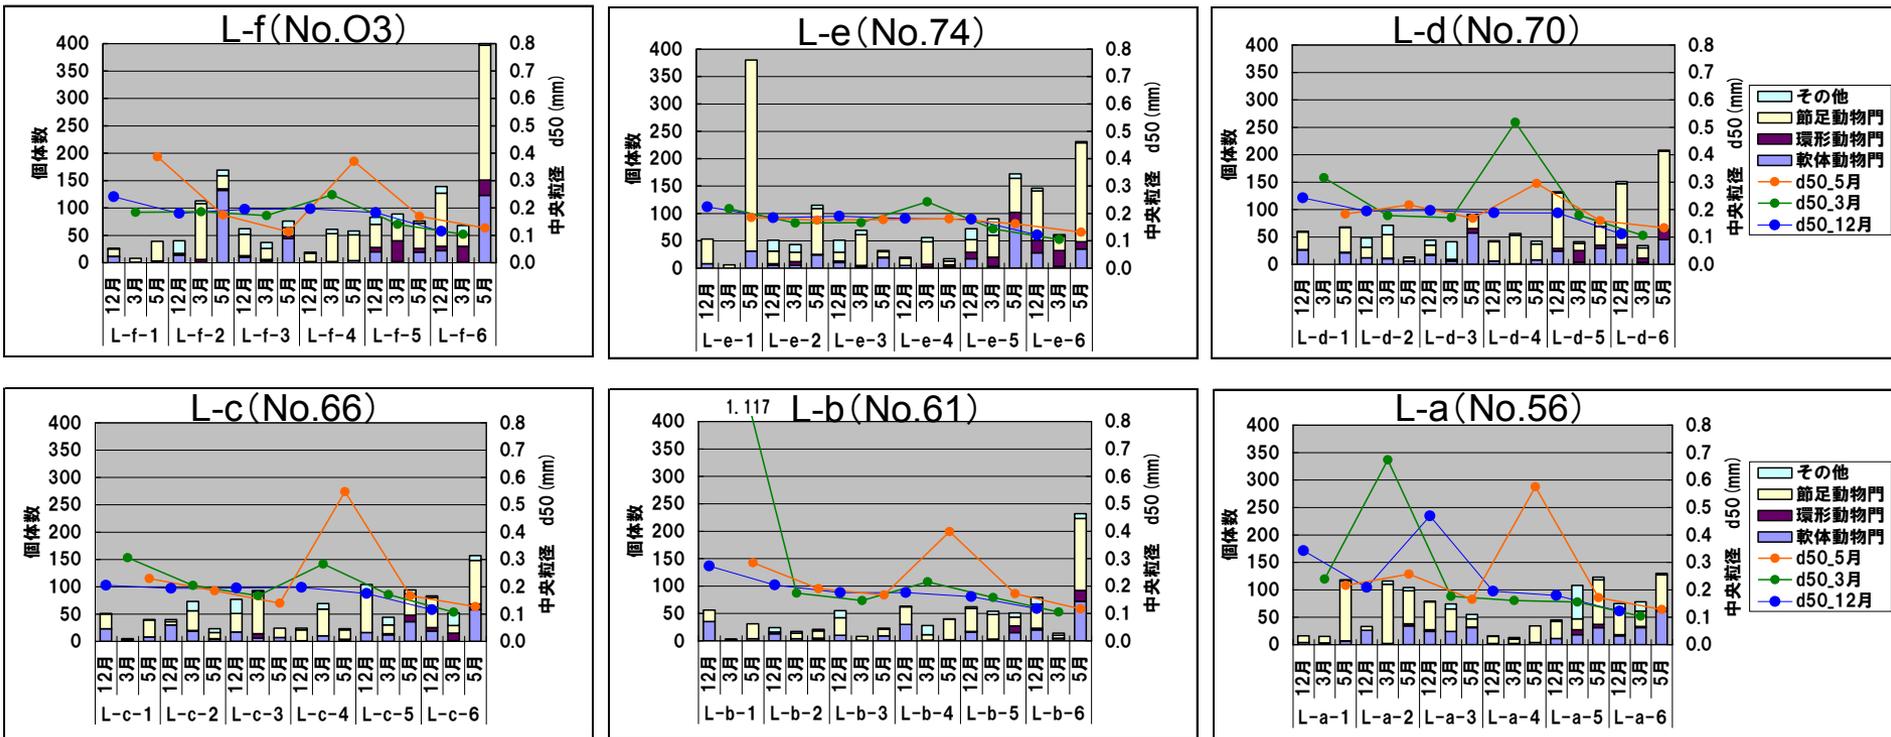
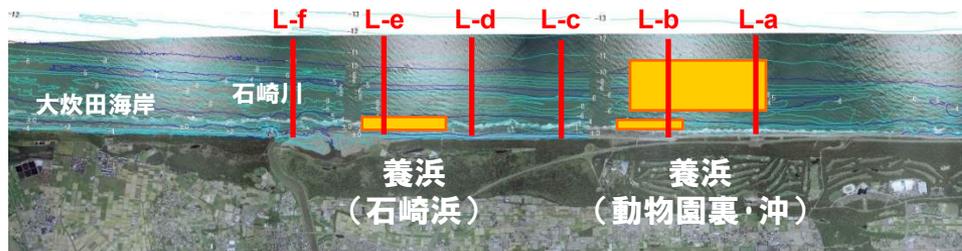
□ 底生生物相の変化(養浜前:H20.12 養浜中:H21.3 養浜後:H21.5)

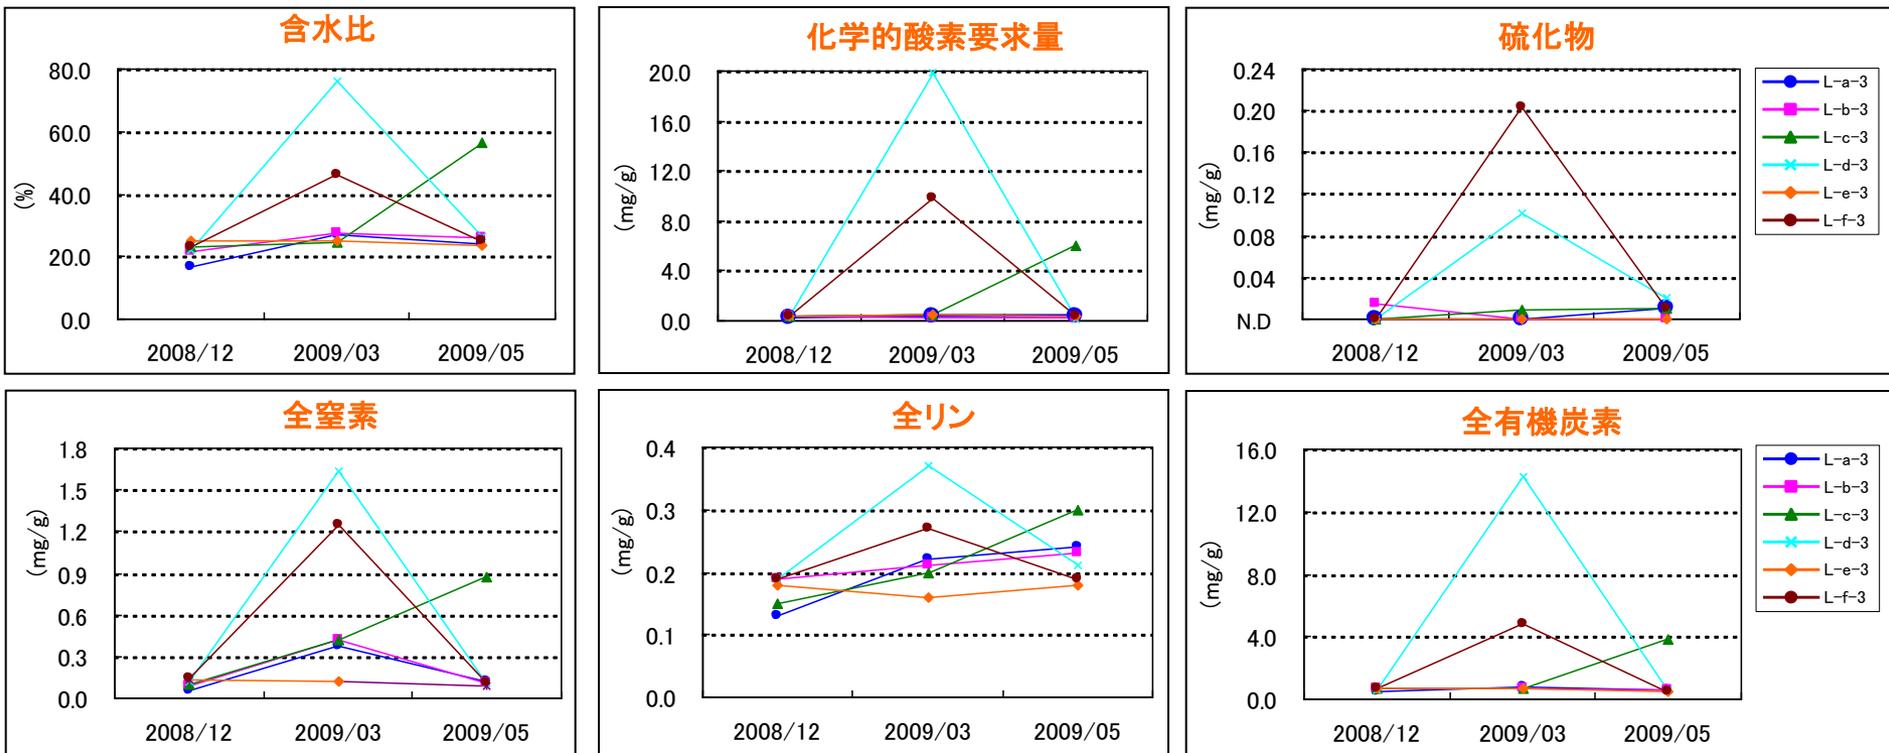
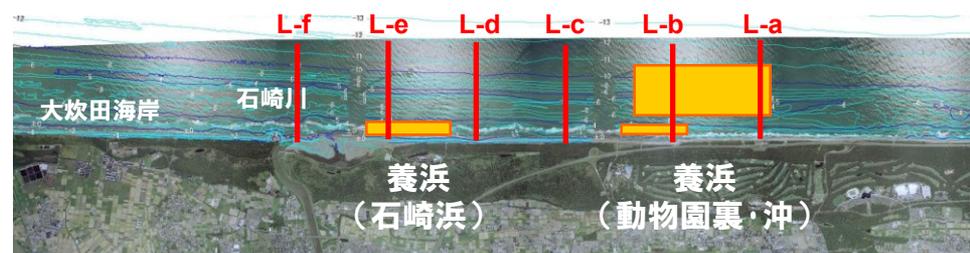
底生生物調査地点の底質性状の変化 (養浜前:H20.12 養浜中:H21.3 養浜後:H21.5)
