# 第7回 宮崎海岸侵食対策検討委員会

## 【第4回技術分科会資料】

国土交通省 ・ 宮崎県

平成22年3月16日

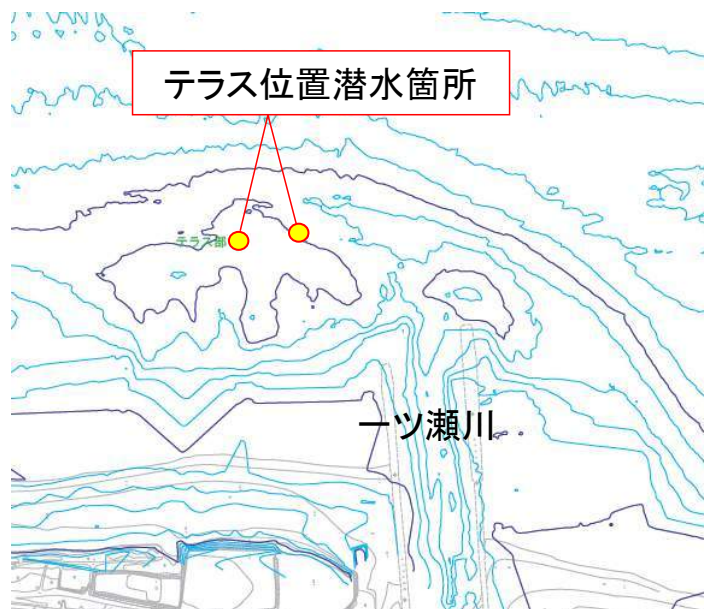
- 目的: 海底基盤状況(岩礁の有無など)の把握
- 内容: 河口テラス部の2地点(1地点あたり5箇所※)で、潜水目視確認、写真、ビデオ撮影および赤白ピンポール貫入。  
 ※2地点の中心地点から東西南北へそれぞれ20mのラインを調査

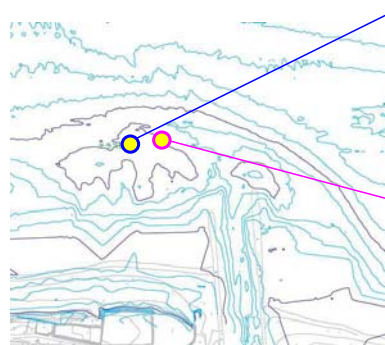
- 結果
  - ・ 岩礁(岩盤)の存在はなく、海底の底質は砂であることを確認。
  - ・ 長さ 1mの鉄筋棒が貫入し、少なくとも堆砂厚が1m以上あることを確認。

・ 当該箇所の海底面での岩礁の存在可能性は低いものと判断し、一ツ瀬川河口部について、シミュレーションの底質条件を[岩礁]から[周辺と同様の粒度分布]に変更する。

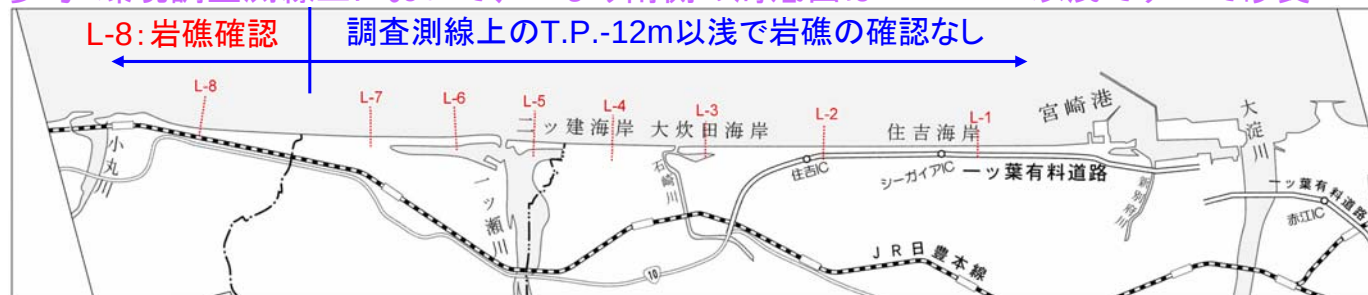
参考: 環境調査測線上において、L-7より南側の海底面はT.P.-12m以浅ですべて砂質

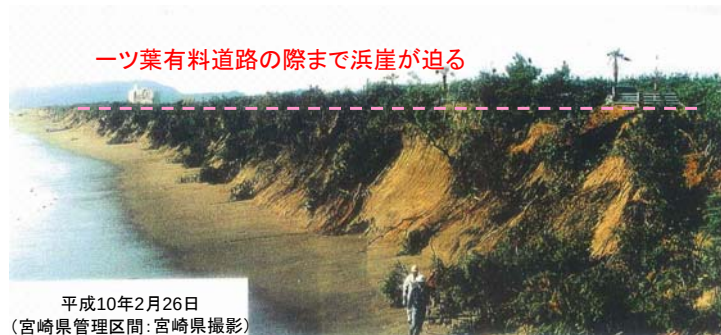
平成10年低気圧通過時に発生した浜崖
