# 第7回 宮崎海岸侵食対策検討委員会

## 目次

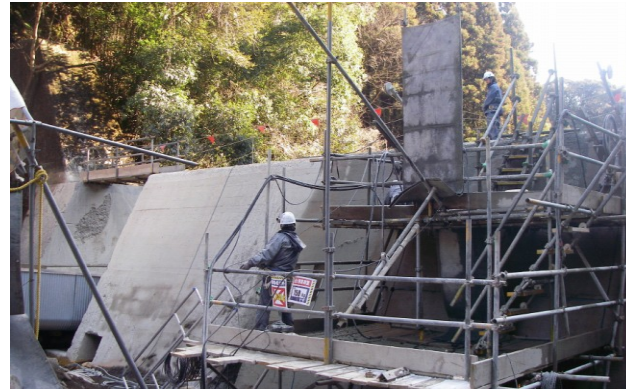
蒲牟田第1砂防えん堤透過型化工事(H22.1時点)

スリット化工事中の蒲牟田第1号えん堤を下流から望む

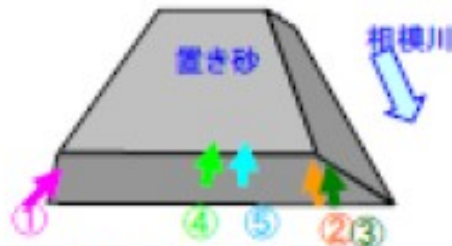
### 洪水による置砂の流出イメージ

河道内に置き土した土砂を洪水によって流出させる「置砂」の試験施工について詳細な検討を進めていく。

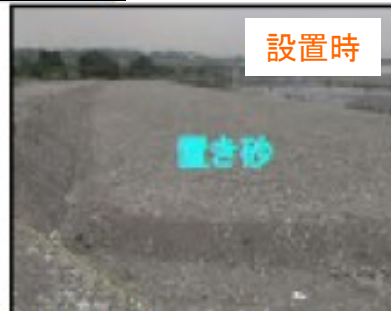
置き砂設置時(上流を望む①)

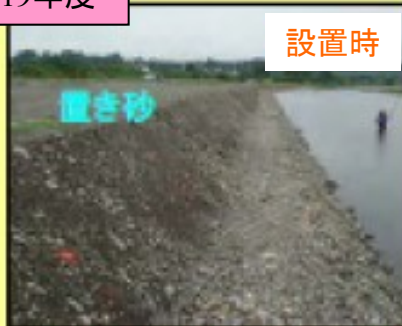
置き砂設置時(上流を望む③)

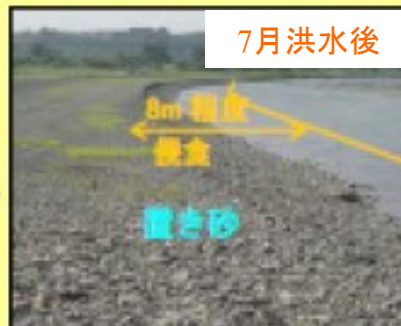
洪水後の流出状況(上流を望む④)

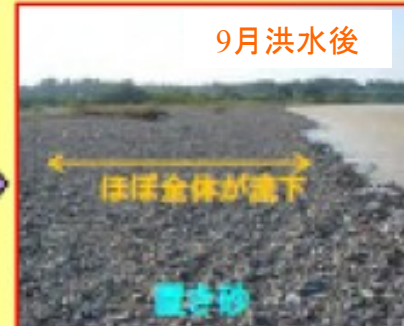
洪水後の流出状況(上流を望む⑤)

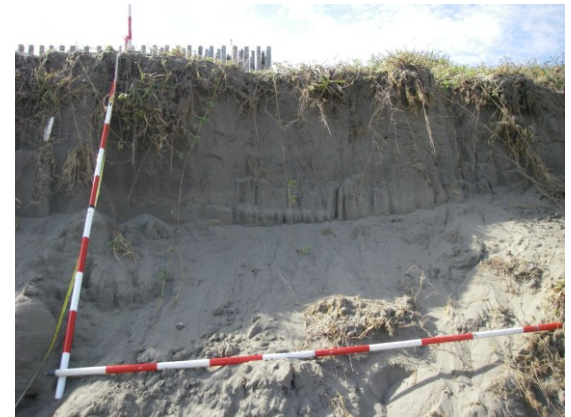
**L-4** 【侵食された砂浜】 同様の測線:L-2

不安定帯の植生が侵食により消失し、浜崖上の半安定帯から崩落した植生が疎に分布

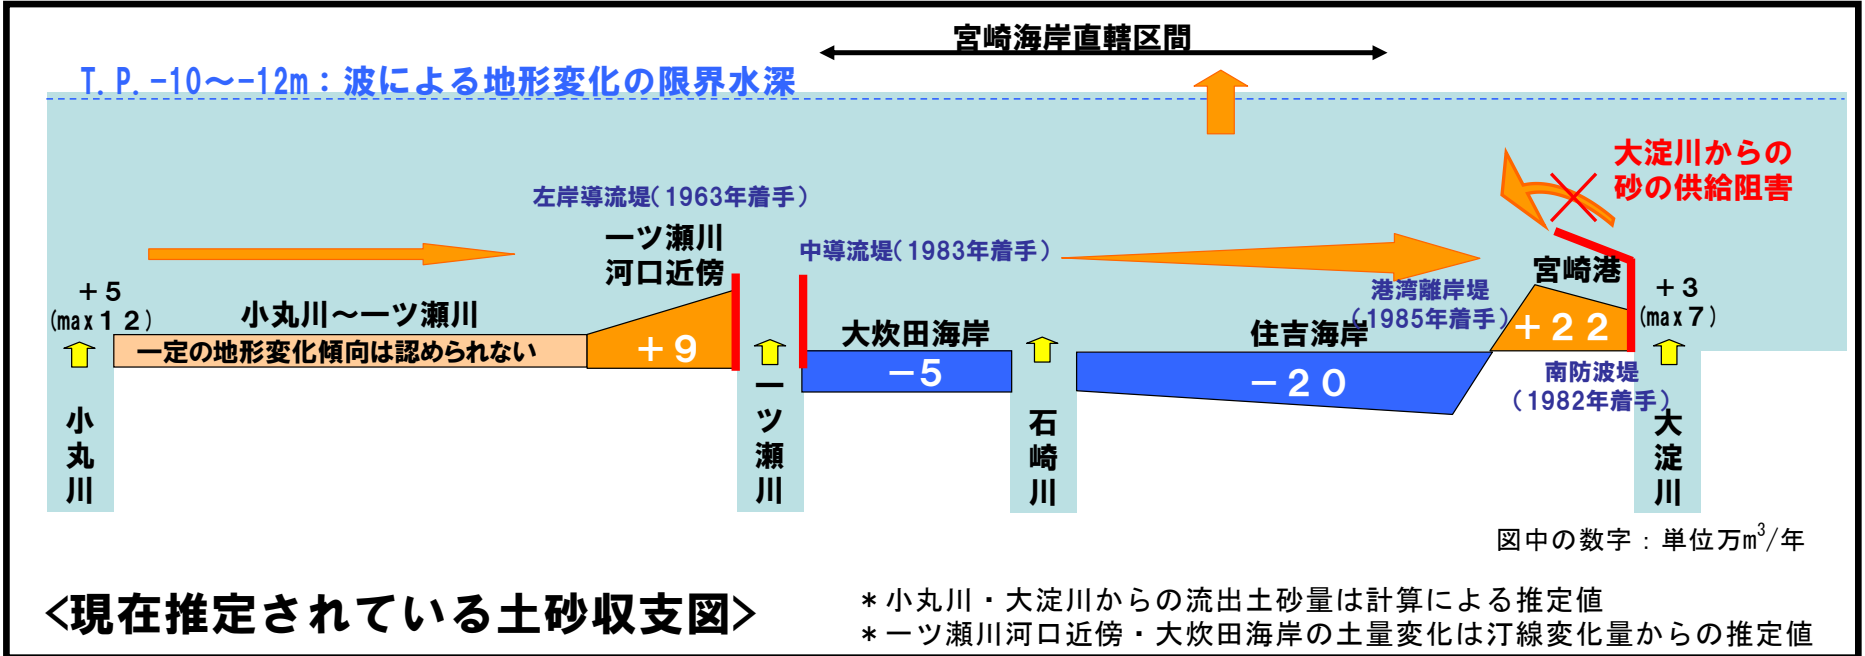
# 現状(侵食のメカニズム)

- ・山地から出た土砂が、ダムなどによってせき止められたほか、河道部の掘削などによって、海まで流れつく砂そのものが減少。
  - ・港や導流堤などの構造物によって移動バランスが変化。
  - ・土砂は波、流れによって、南北いずれにも移動するが、全体的には南向きの移動が多い。
- 宮崎海岸において、年間20～30万m3/年のオーダーで海浜土砂量が減少
