# 台風による被害への対応状況 (県有保安林の被害)

宮崎県自然環境課

平成22年3月16日

# 「1 佐土原町クリーンパーク

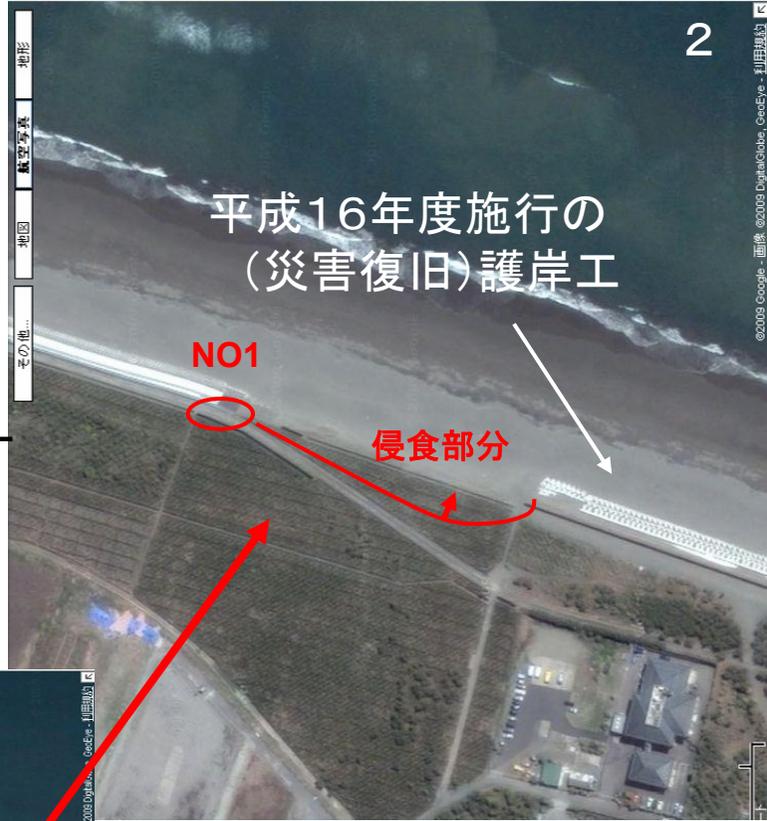
(拡大図)

- ① 県有保安林が延長160m、奥行最大18mにわたり侵食。  
(防風垣及びマツ林が流出)
- ② 一般県道宮崎佐土原西都自転車道が崩落。  
(北側約40m、南側約30m)

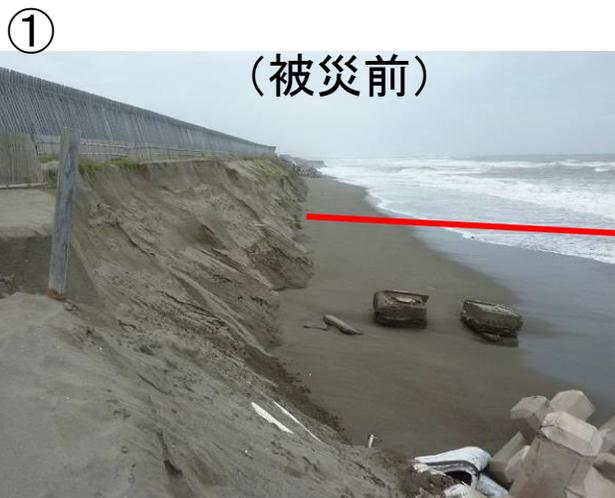
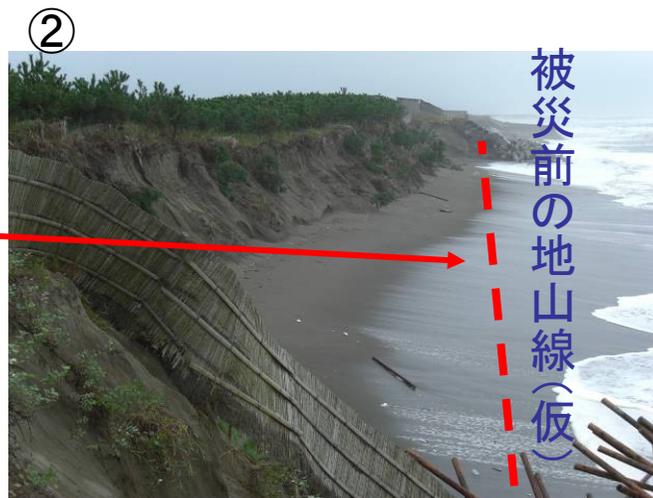
県有保安林の被災状況

侵食された保安林部分については、  
傾斜堤＋消波工＋防風垣＋マツ植栽により  
復旧する。

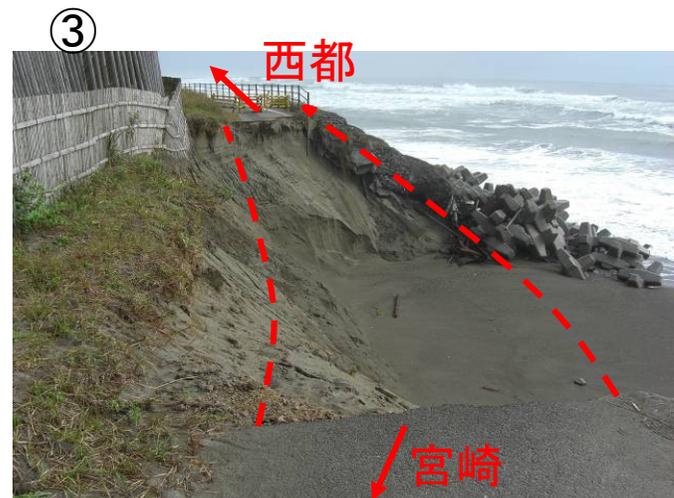
自転車道の被災(NO1)状況

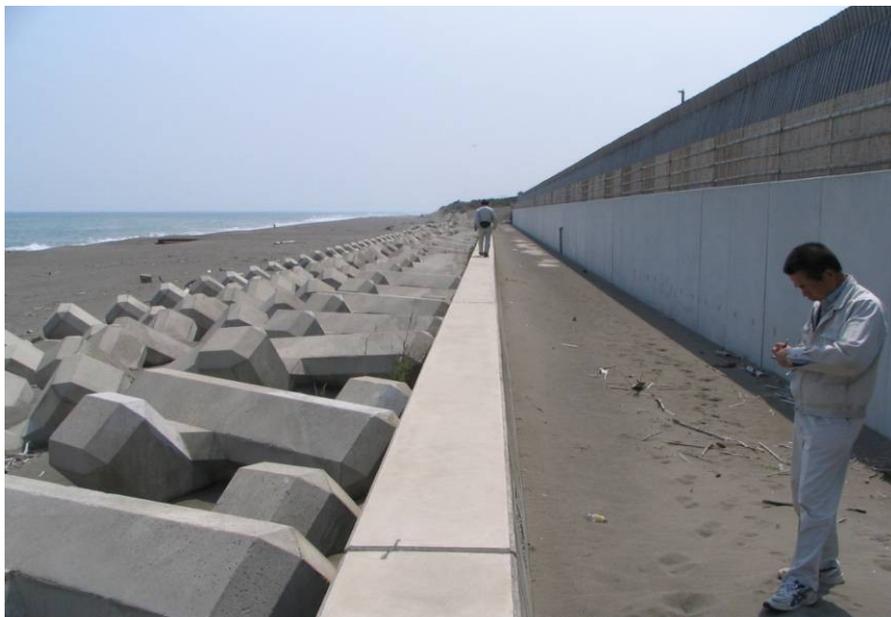
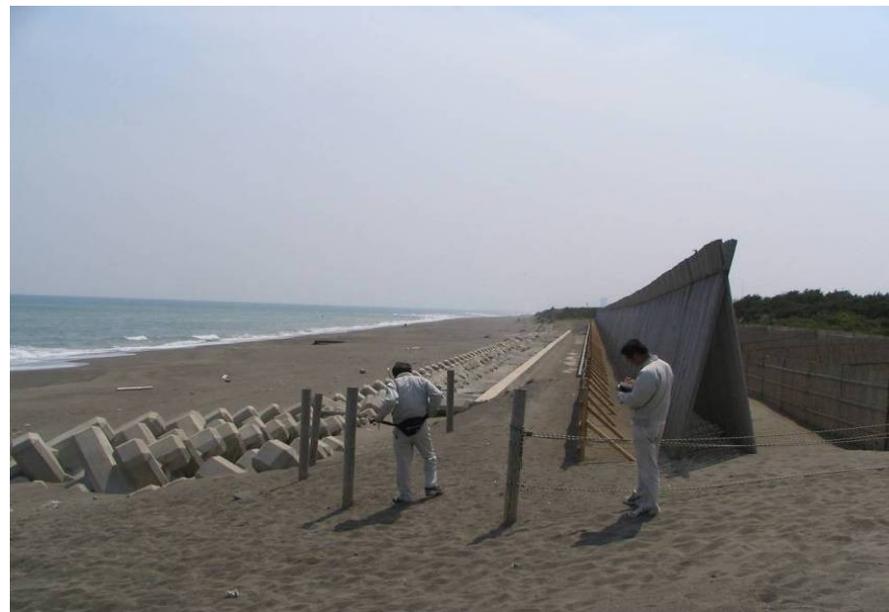
平成16年度に災害復旧により実施した箇所  
(傾斜堤＋消波工＋防風垣＋マツ植栽)
