## 宮崎海岸における地形変化と侵食対策に必要な機能

### 1. 宮崎海岸における地形変化と 侵食対策に必要な機能(概要)

### 2. 宮崎海岸の過去（S58年～H20年） の地形変化の整理結果

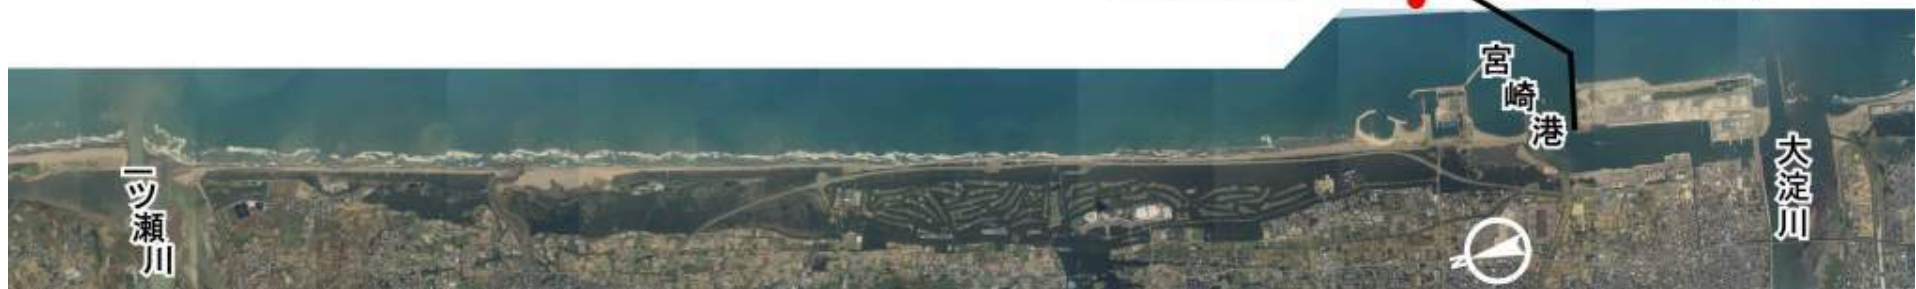
波高・波向別エネルギー頻度分布図  
(2006 (H18)～2008 (H20) 年)

波浪観測結果によると、

○南北両方向からの波があるが、北方向からの波が卓越。

(土砂を南方向へ動かす波が多い)

## 波浪観測結果 (平成18年～平成20年)

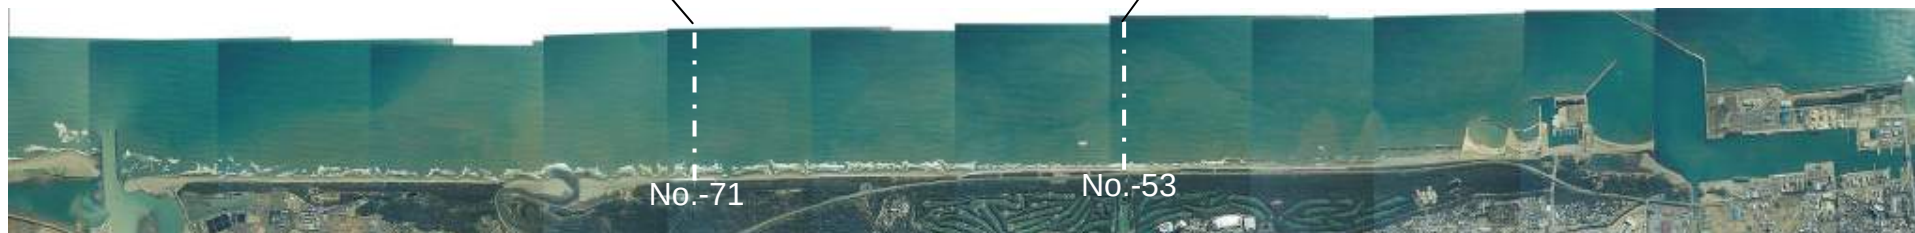
1983(S58)～2007(H19)年の海浜断面地形変化

測量結果によると、

○陸上から標高-10~-12mまで地形変化（侵食）が発生。

○岸沖約1kmの範囲で地形変化が発生。

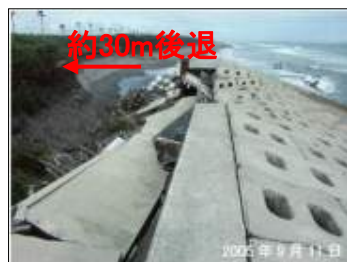
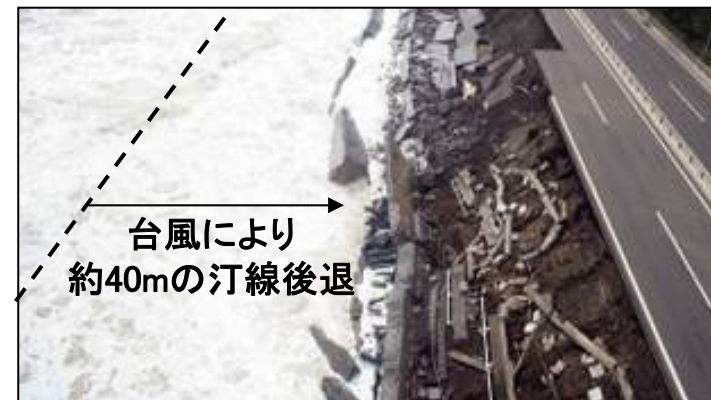
H17災害(台風0514号)

- ・ H 1 7 災害時に、浜崖が約 3 0 m 後退。
- ・ H 2 0 ~ H 2 1 の 1 年間で、浜崖が約 5 m / 年後退。

※平成 2 1 年 1 2 月時点の浜崖位置から一ツ葉有料道路までは約 3 5 m。このまま浜崖の後退を放置すると、高波来襲時に一ツ葉有料道路の途絶等の被害が発生する懸念。

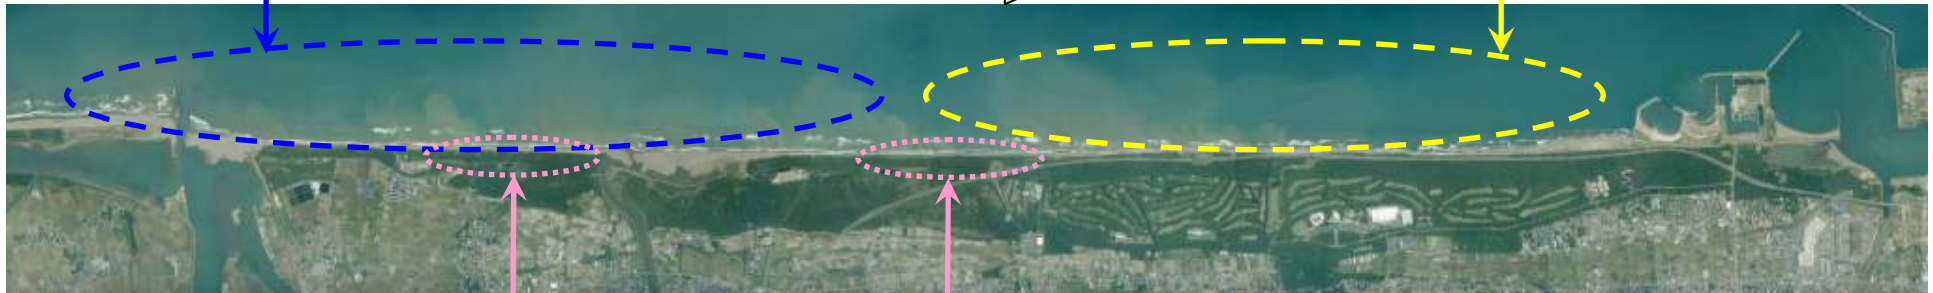
通年での土砂移動方向

①沿岸方向（北から）の流入土砂を増やす

②沿岸方向（南へ）の流出土砂を減らす

※①、②により防護目標（宮崎海岸で浜幅50mの確保）を達成
