## VI. その他

## (1) 平成23年度の工事の実施状況

# (1)-1) 工事(養浜関係)

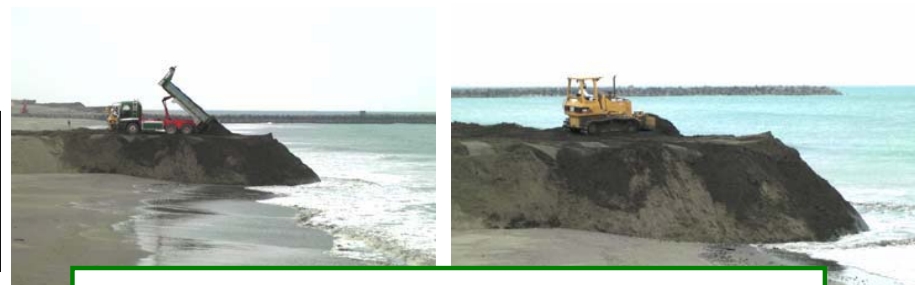
ダンプ運搬+ブルドーザで押し出し

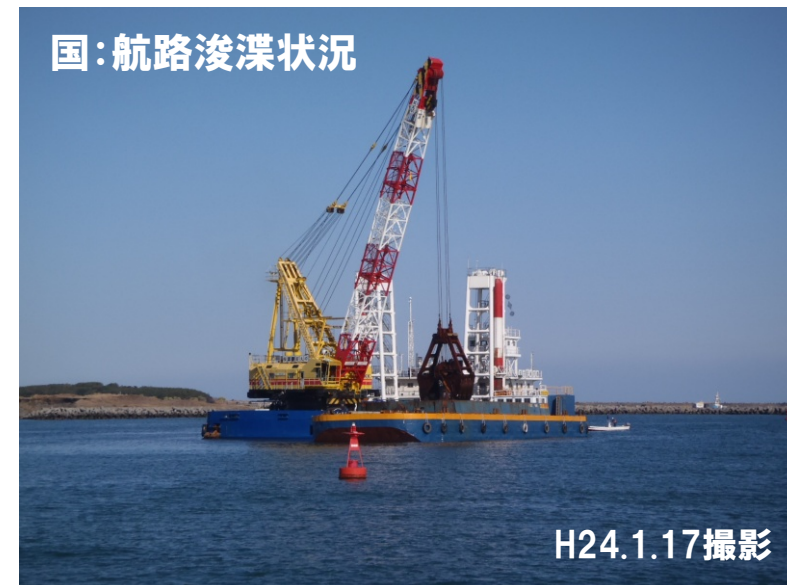
H24.1.17撮影

国:航路浚渫状況

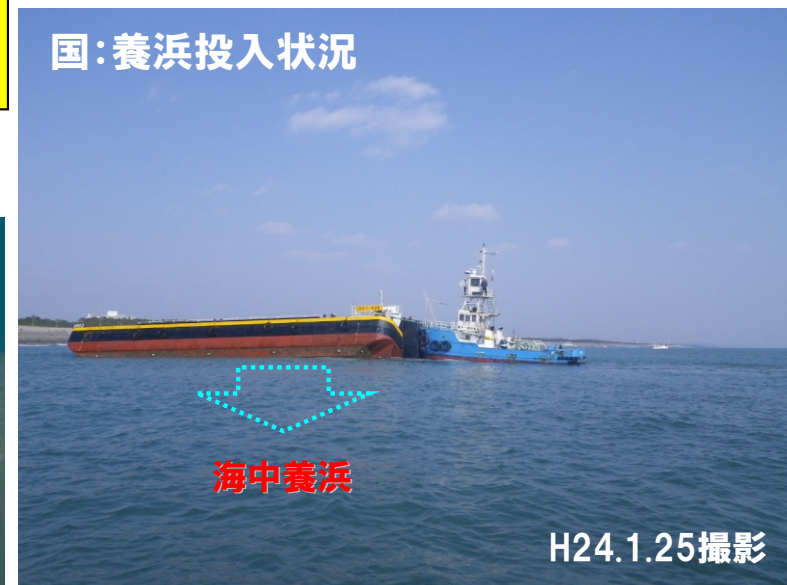
H24.1.25撮影

国:養浜投入状況

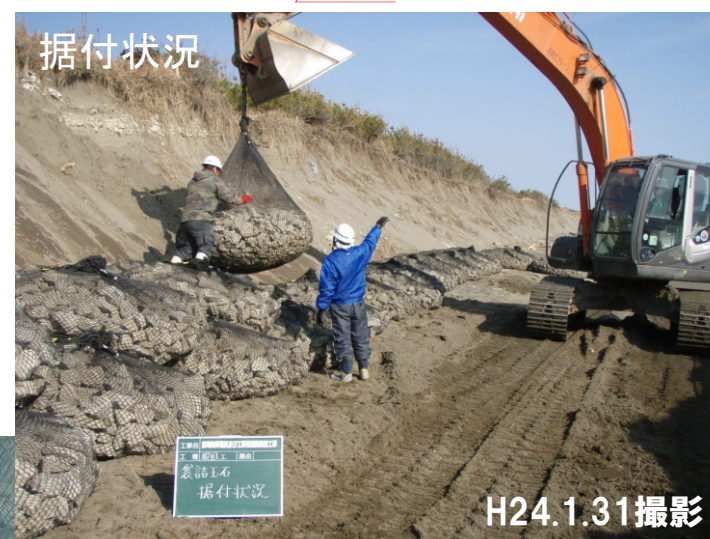
据付状況

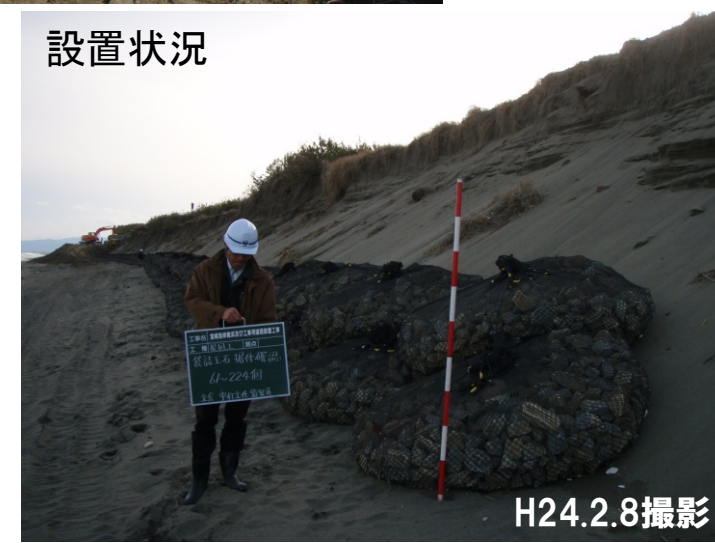
設置状況

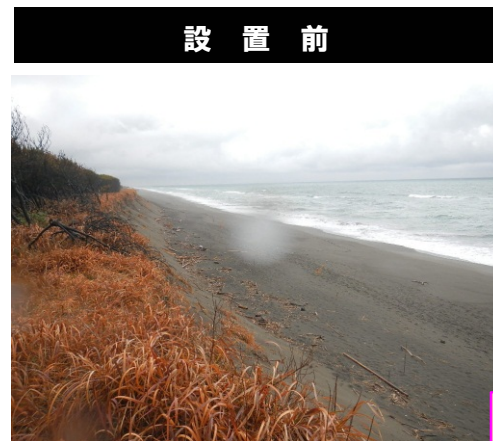
平成24年2月14日撮影

- 内容 動物園東の浜崖前面において、宮崎海岸の護岸としての適用性を確認するため、サンドパック工法(丈夫な繊維に砂をつめた袋詰め工法)を試験施工。
- 工事概要: 延長L=60m(L=20m×3種)。設置完了後、覆砂し現在に至る。

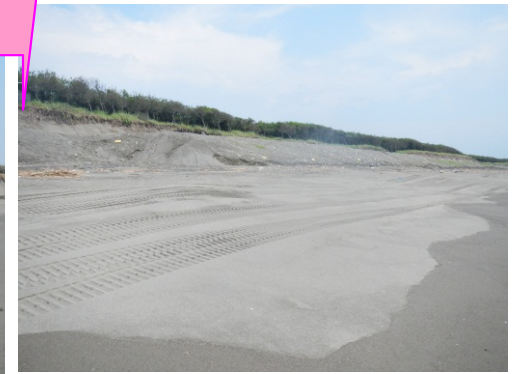
平成24年7月13日撮影

※サンドパックの設置・覆砂後、台風3号(6月5日)等による高波浪が来襲したが、覆砂の法先が若干の洗掘を受けた程度でサンドパックは露出していない状況。引き続き、高波浪が来襲した場合の浜崖頂部高の低下抑制効果、安定性等を確認していく。

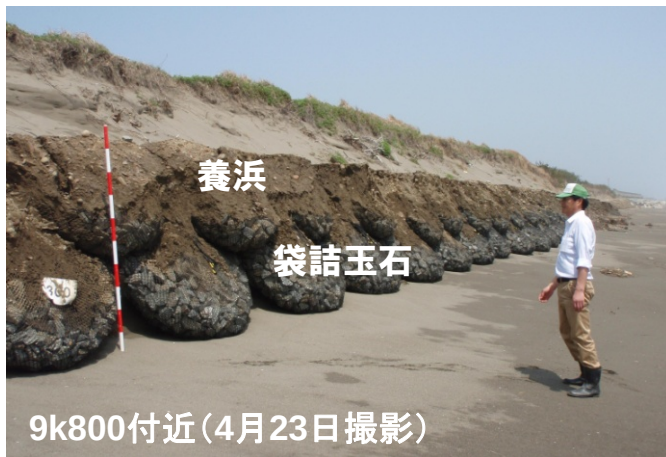
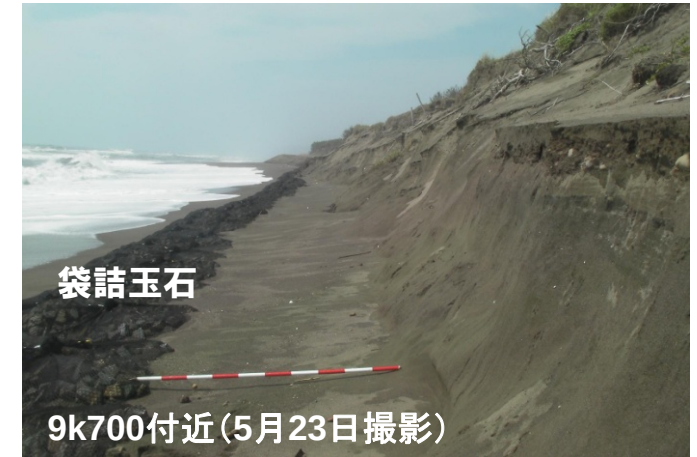
- 昨年の台風に伴う砂丘の侵食を受け、自然浜区間の動物園東、大炊田海岸では浜崖前面の養浜等による応急対策を実施したところであるが、平成24年4月22日の低気圧通過に伴う波浪（波浪警報かつ大潮）により、大炊田海岸北側の袋詰玉石設置区間約600mのうち、約400mで袋詰玉石前面の養浜が流出し、袋詰玉石の海側表面が露出した。
- さらに、5月22日の低気圧通過に伴う波浪（波浪注意報かつ大潮）により、上記の約400mのうち、約150mで袋詰玉石が沈下したり、養浜がほぼ流出したりすることで砂丘の崩落に至った（これまで動物園東は特に影響なし）。

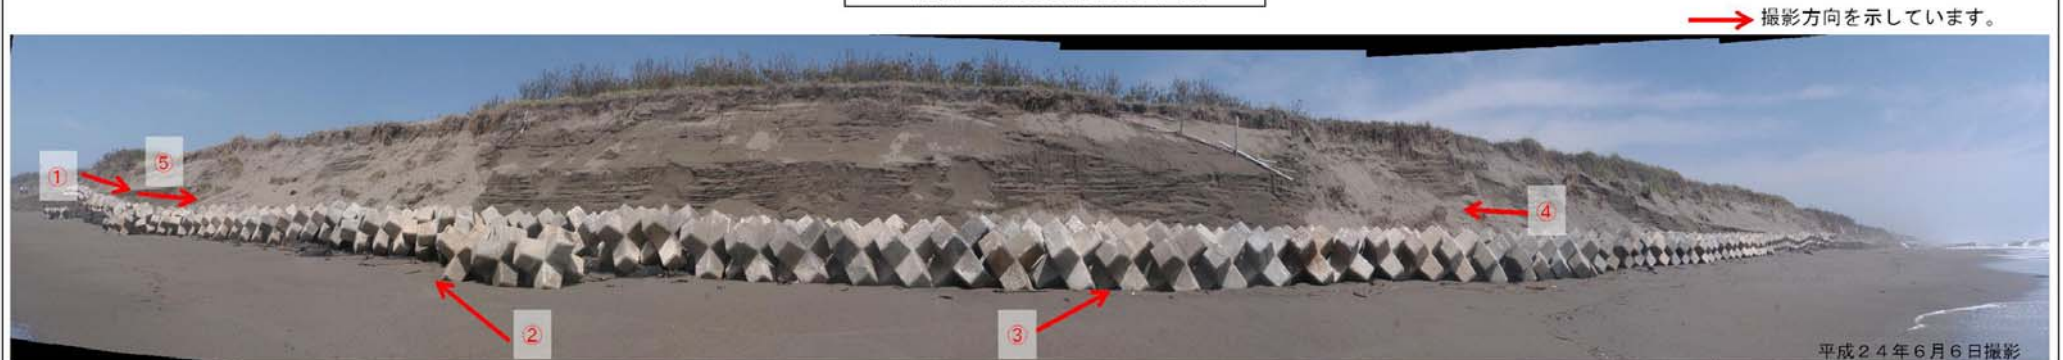
平成24年6月6日撮影

補強工事完了後現地写真

- 台風接近に伴い大炊田海岸のさらなる急激な侵食が懸念されたため、平成24年6月5日に緊急補強対策を実施した。
- 今回の緊急補強対策は、緊急性が高く、時間が限られていたことから、消波ブロックの設置を実施したが、「宮崎海岸保全の基本方針」に基づき「新たに設置するコンクリート構造物は出来るだけ減らす」ことを念頭にした補強対策を別途検討中である。その補強対策を実施するまで、消波ブロックは現地に存置する予定である。
