II. 侵食対策による効果・影響を評価する手法及び 調査結果を踏まえた年次評価(案)について

(1) 前回委員会までの振り返り	1
(2) 平成24年度の調査実施状況等及び その対象となる平成23, 24年度の工事実施状況	6
(3) 第2回効果検証分科会の検討結果	19
1) 効果検証の進め方	20
2) 「宮崎海岸の侵食対策」による効果・影響を評価する手法(案)	23
3) 平成24年度の調査結果を踏まえた年次評価(案)	36

2) 「宮崎海岸の侵食対策」による効果・影響を評価する手法(案) ~効果検証の体系(案)~

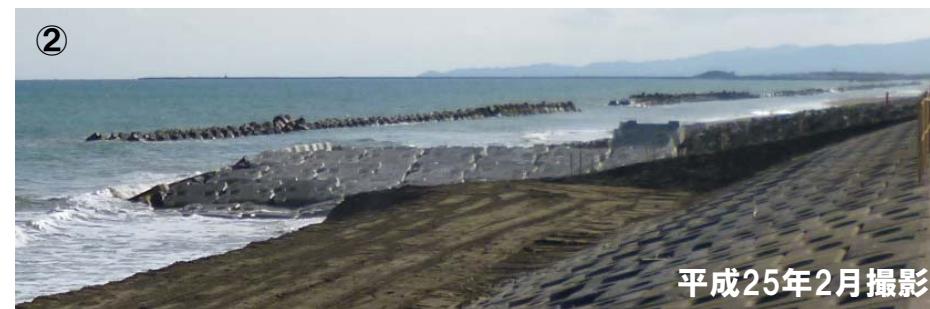
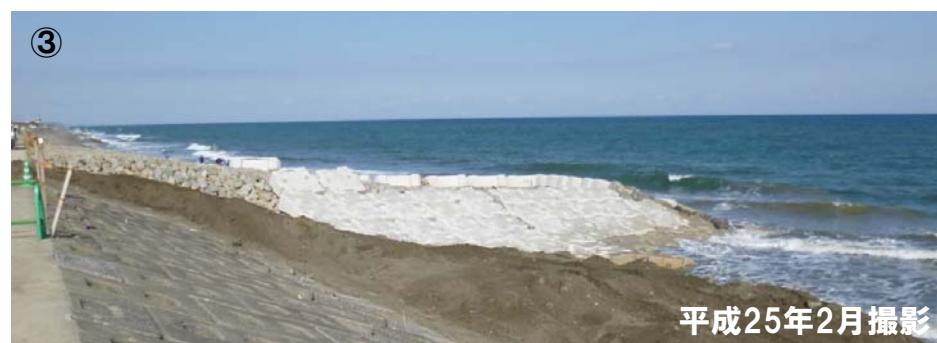
【平成24年度 突堤建設の実施状況】

場所	延長	宮崎海岸の侵食対策に求められる機能との対応	主な目的	施工期間
住吉海岸離岸堤北端	30m	機能②:沿岸方向の流出土砂の減少	宮崎海岸から南へ流出する土砂を減らす	平成24年3月 ～平成24年2月

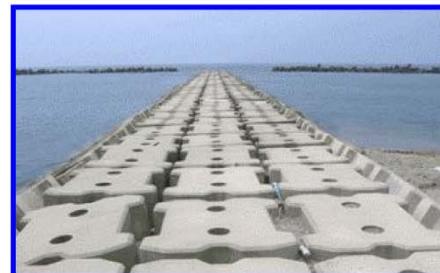
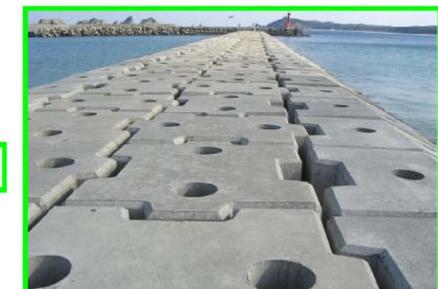
ブロックBの形状

（1個あたりの大きさ※：長さ3.6m、幅3.0m、厚さ1.2m）
※面積6畳程度、重量約20t

- ・具体的には、「ブロック表面に突起物がないもの」かつ「ブロック中心部の孔が円形で2孔のもの」という条件を満足することとし、その結果、安定性を確保できる10種類のブロックの中から以下の2種類を選定した。
- ・なお、選定した2種類のブロックは、既設護岸と比較して圧倒的に大きいため、実物のスケール感等を確認することも検討上有用であることから、それぞれ現地に配置する（経済性の差はほとんどない）。

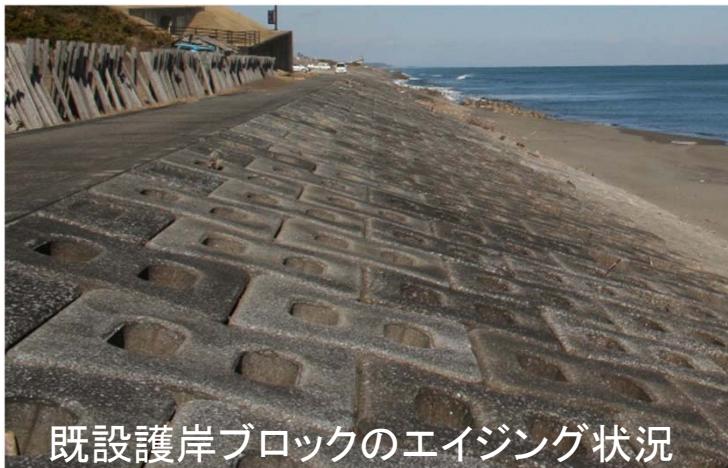
既設護岸ブロックのエイジング状況

○既設護岸のエイジングの特徴

【色彩】黒っぽい色彩であり、一様ではない
明暗・濃淡が現れている。

【質感】波に洗われコンクリート内の粗骨材
(小石)が浮き上がった質感となって
いる。

色 彩	質 感
<ul style="list-style-type: none">○ブロック表面への自然石張り付けまたは擬岩張り付け →ブロック表面に比較的大きな石を張り付けるため、色の明暗・濃淡までの表現は難しい。○顔料（コンクリートへの着色） →黒っぽい色彩の着色は可能であるが、一様になってしまい明暗・濃淡までの表現は難しい。○コンクリート洗い出し →コンクリート中の粗骨材（小石）を露出させるため、色彩、明暗・濃淡が比較的表現できる。	<ul style="list-style-type: none">○ブロック表面への自然石張り付けまたは擬岩張り付け →ブロック表面に比較的大きな石を張り付けるため、粗骨材（小石）が浮き上がった質感は表現できない。○顔料（コンクリートへの着色） →通常のコンクリートの質感のままであるため、粗骨材（小石）が浮き上がった質感は表現できない。○コンクリート洗い出し →コンクリート中の粗骨材（小石）を露出させるため、粗骨材（小石）が浮き上がった質感が表現できる。

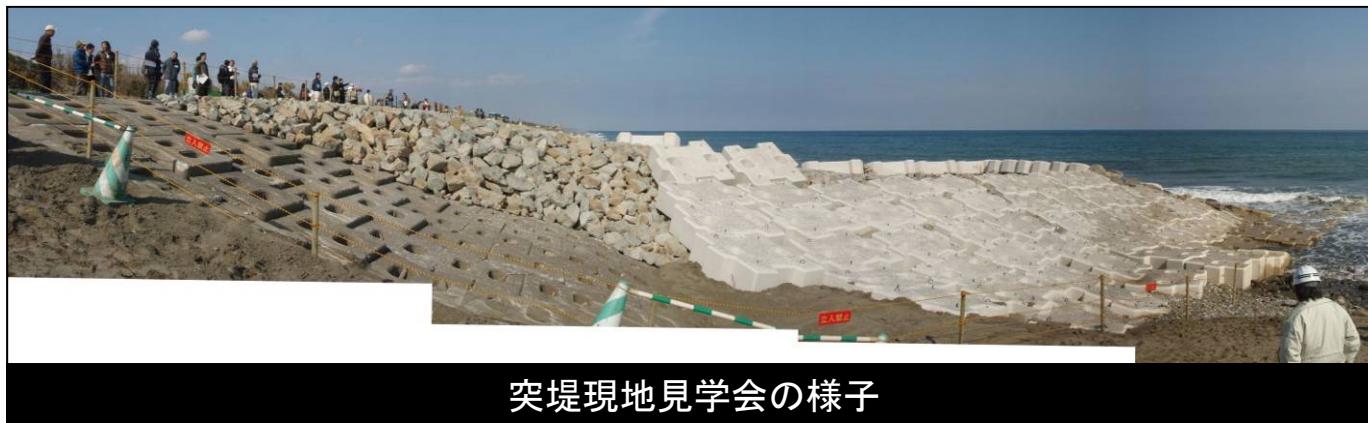
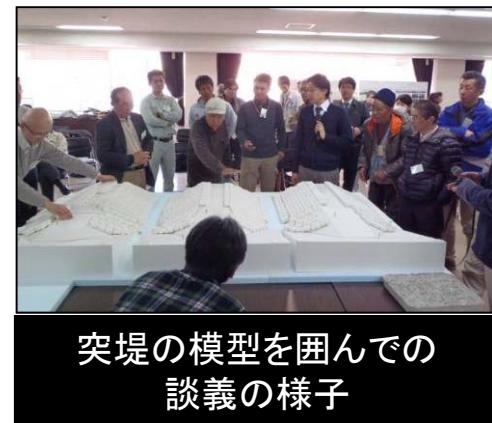
第19回談義所に続き、景観の専門家である柴田委員を交え、**突堤に使用する被覆ブロックの景観検討を主な議題として、突堤現地見学会を実施し、その後突堤の模型を用いての室内談義を行った。**

▶現地ではブロック表面の質感や大きさを間近で感じてもらい、現在の宮崎海岸の風景との調和を確認してもらった。

▶談義に先立ち、景観の専門家である柴田委員より、宮崎海岸侵食対策における景観の保全の必要性や宮崎海岸らしい景観との調和について、模型を使いながら説明があった。

現地見学会と模型による景観検討を踏まえ、専門家を交えた談義の結果、突堤基部の被覆ブロック形状は、南面に設置されている10t型の方が景観上望ましいという方向性がまとめた。

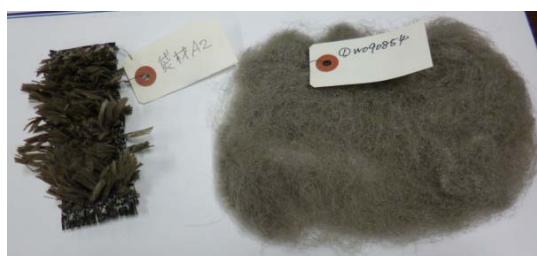
- ・B社では、砂が被らない場合でも、目立たない色調の袋材サンプルB3(左の写真)を作成。
- ・この袋材サンプルB3については、現地での色調検討は行っていないが、現地砂と色調が類似していることから、宮崎海岸の砂浜に馴染む可能性が高いと考えられる。

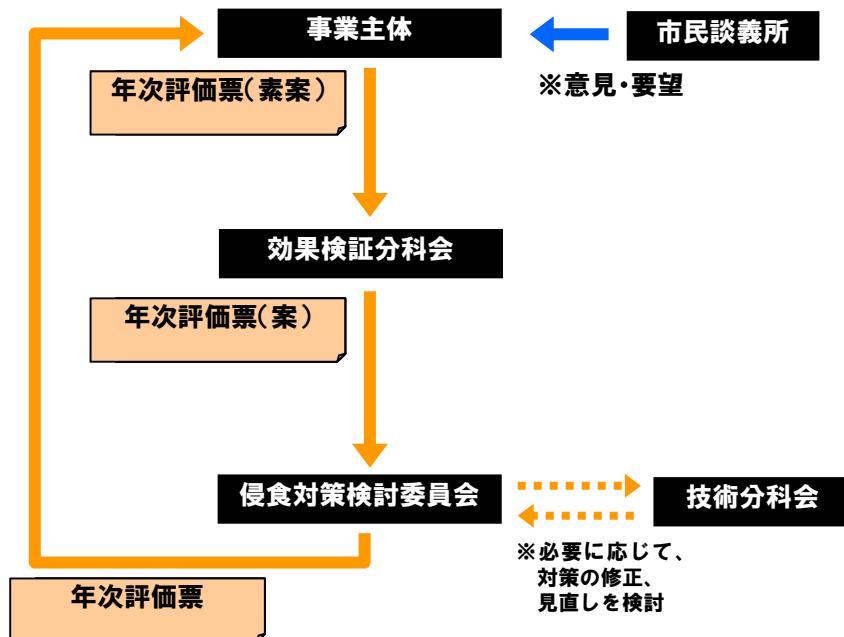
効果検証の全体フロー(案)

➤市民談義所は、調査及び工事に関する談義を行い、事業主体に意見・要望を伝える。

➤事業主体は、調査結果及び談義を踏まえ、年次評価(素案)を作成する。

➤効果検証分科会は、事業主体が作成した年次評価(素案)を検討し、年次評価(案)を作成し、委員会に報告する。

➤委員会は、効果検証分科会が作成した年次評価(案)を検討し、最終的な年次評価を行う。

➤技術分科会は、必要に応じて、対策の修正、見直しを検討する。

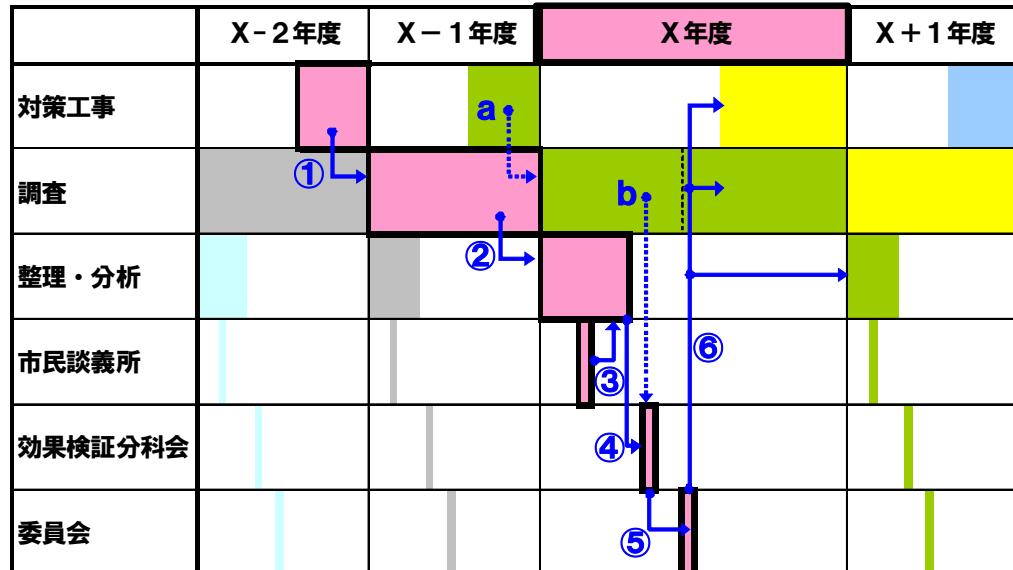
※X-1年度の対策工事は、X+1年度に評価すること(左表中a)としているが、X年度調査等で効果・影響が明らかに認められる事項については、X年度の効果検証分科会に報告する(左表中b)。

- ① 事業主体は、対策工事の効果・影響を把握する目的で、次年度に調査を実施する。
- ② 事業主体は、調査結果を整理・分析し、年次評価(素案)を作成する。
- ③ 市民談義所は、調査及び工事に関する談義を行い、事業主体に意見・要望を伝える。事業主体は伝えられた意見・要望を整理・分析に反映する。
- ④ 効果検証分科会は、前年度(X-1年度)調査の整理・分析結果をもとに、前々年度(X-2年度)に実施された対策工事に対する年次評価(案)を作成する。
- ⑤ 効果検証分科会は、年次評価(案)を委員会に報告する。委員会は、効果検証分科会の報告を確認して、最終的な年次評価を行う。
- ⑥ 事業主体は、委員会の年次評価を今後の対策工事、調査、整理・分析に反映する。

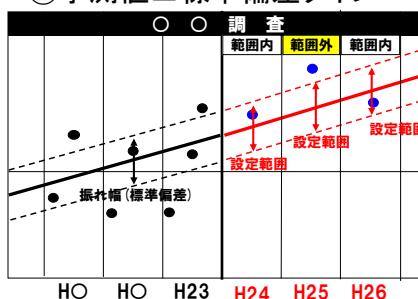
①予測値±標準偏差タイプ

指標タイプ	内容	調査項目の例
①予測値±標準偏差 (振れ幅あり)	・数値シミュレーションによる予測が可能であり、かつ、蓄積データにより標準偏差が算定できる調査項目	目標浜幅 土砂変化量 等
②最大・最小 (振れ幅あり)	・蓄積データにより、これまで観測・計測されたデータの最大値、最小値が算定できる調査項目	底質の粒度、底生生物、幼稚仔、魚介類、アカウミガメの個体数 等
③基準値 (振れ幅があるもの、ないものがある)	・計画として定めている調査項目及び法定基準等が定められておりその範囲内であることが必要とされる調査項目	底質の有機物濃度、養浜材の質、エネルギー平均波(振れ幅あり)、計画波高、計画潮位(振れ幅なし) 等
④定性評価	・数値化が困難、又は不適切な調査項目	利用調査、景観 等

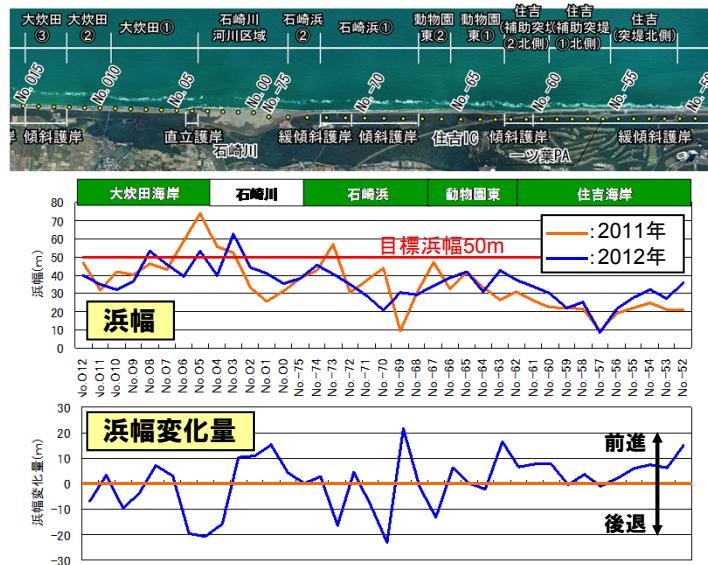
●浜幅の沿岸方向分布図

◇浜幅の変化実態を把握するために、浜幅の沿岸方向分布図及び長期の汀線変化図を作成した結果、特筆すべき外力もない中で侵食が進行していることについて、7.8万m³程度の養浜では対策の効果は見られないと判断し、「要処置」とした。

- 北に行くほど砂浜は広かったが、近年、浜幅が狭くなってきていている。目標浜幅の50mを満たしている箇所は大炊田海岸に局所的に残る程度となっている。

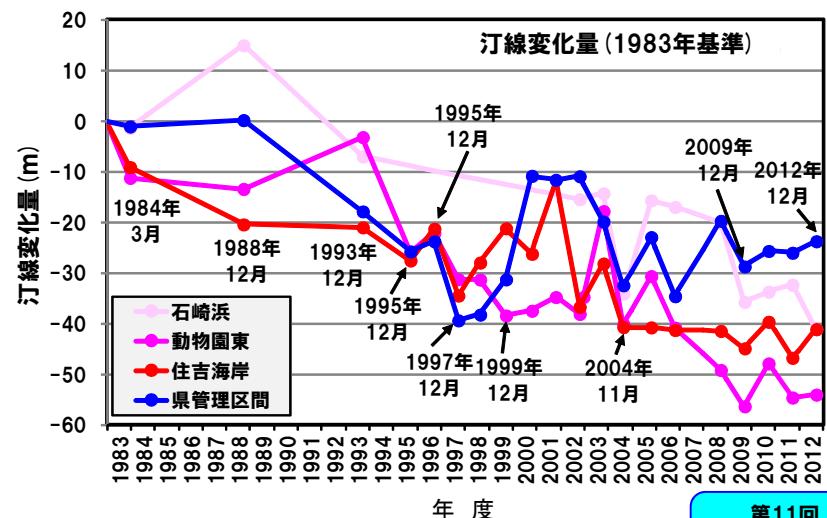
●浜幅の経年変化図

- 石崎浜、動物園東では、汀線の後退傾向が依然つづいている。
- ここ10年では、住吉海岸は安定傾向、県管理区間は前進傾向となっている。
- 近年では、石崎浜で、汀線の後退が顕著である。

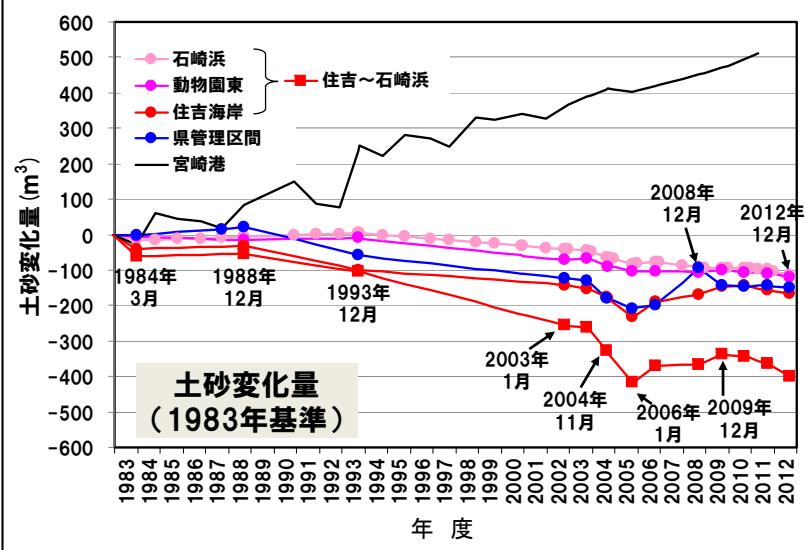
●長期的な土砂量変化図

◇土砂量変化の実態を把握するために、長期的な土砂量変化図及び近年侵食が著しい大炊田海岸等の土砂量変化図を作成した結果、養浜投入と土砂変化に関連性が認められたため、今後も地形応答に注意を払いながら養浜を実施する必要性があると判断し、「要注視」とした。

- ・石崎浜、動物園東では、土砂量の減少傾向がつづいているが、住吉海岸、県管理区間では、ここ10年は増加から安定傾向となっている。ただし、最近3年は減少傾向となっている。
- ・住吉～石崎浜の区間で減少した土砂量の合計は、400万m³程度となっている。

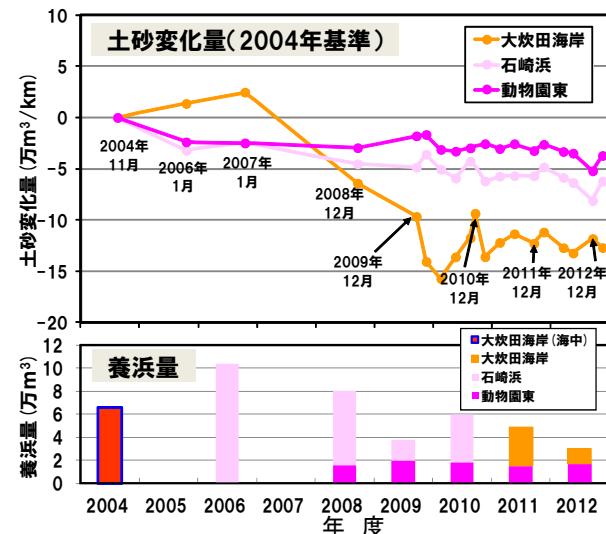
●大炊田海岸等の土砂量変化図

- ・動物園東、石崎浜は減少傾向が続いている。石崎浜のほうが若干、侵食傾向が強い。また、大炊田海岸では、近年、急激に土砂量の減少、汀線後退が進んだことがわかる。
- ・大炊田海岸は2011年度から陸上養浜を開始したため、それまでの間に侵食が加速した可能性がある。
- ・石崎浜に投入した養浜により、石崎浜及びその下流の動物園東に養浜土砂が供給された可能性が高く、その効果により石崎浜及び動物園東は大炊田海岸よりも侵食量が少なかつた可能性がある。
