# I . 侵食対策による効果・影響の 年次評価(案)と今後の調査計画

国土交通省・宮崎県  
平成26年11月6日

## 2) 宮崎海岸の侵食対策

# 1) 平成24年度の年次評価(案)

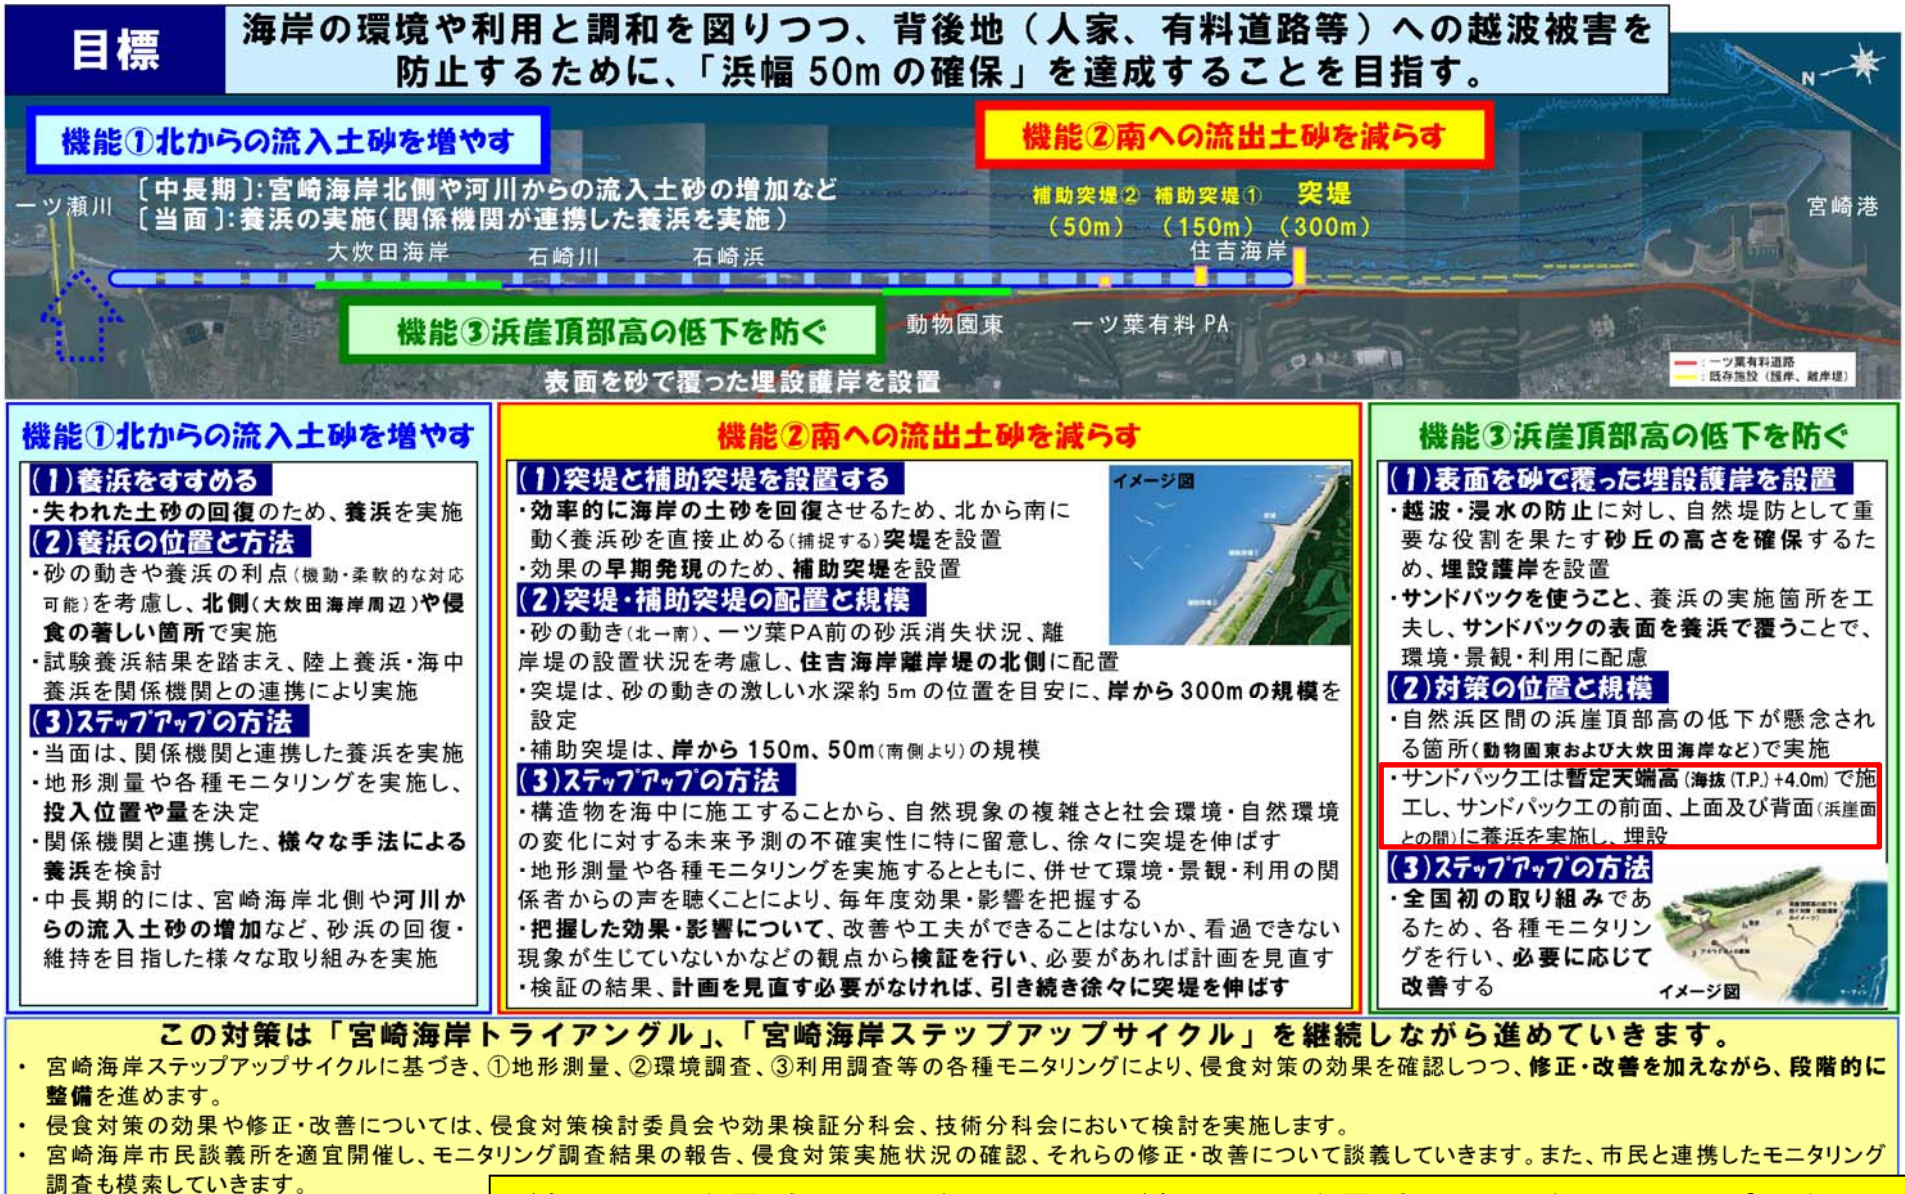
- ・北からの流入土砂を増やすこと(機能①)、南への流出土砂を減らすこと(機能②)により、これまでに失われた宮崎海岸の土砂量を回復・維持し、砂浜を回復・維持する。
- ・急激な侵食の危険性がある区域において、浜崖頂部高の低下を防ぐ(機能③)。

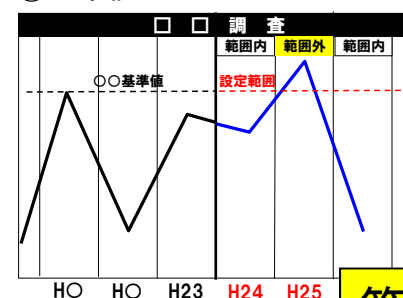
③基準値タイプ

| 指標タイプ | 内容 | 調査項目の例 |
|---|---|---|
| ③基準値<br>(振れ幅があるもの、<br>ないものがある) | ・計画として定めている調査項目及び法定基準等が定められておりその範囲内であることが必要とされる調査項目 | 底質の有機物濃度、養浜材の質、<br>エネルギー平均波(振れ幅あり)、<br>計画波高、計画潮位(振れ幅なし) 等 |

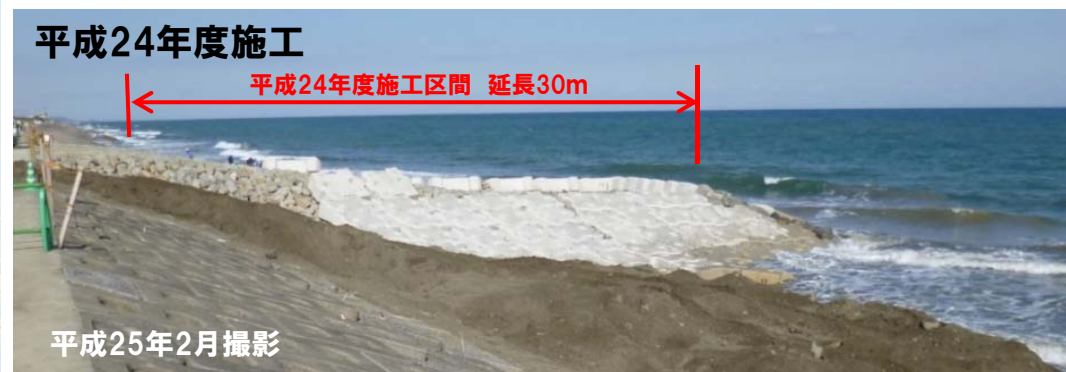
## 【平成24年度 突堤建設の実施状況】

| 場 所 | 延長 | 宮崎海岸の侵食対策に<br>求められる機能との対応 | 主な目的 | 施工期間 | 参考<br>(平成25年度実績) |
|---|---|---|---|---|---|
| 住吉海岸離岸堤<br>北端 | 30m | 機能②:沿岸方向の流出土砂の減少 | 宮崎海岸から南へ流出する土砂を<br>減らす | 平成24年3月<br>～平成24年2月 | 延長45m(計75m) |
