## Ⅱ．各対策の現状と効果の確認

国土交通省・宮崎県  
平成26年11月6日

## 2) 埋設護岸の工法選定

### 3) 埋設護岸の諸元・法線

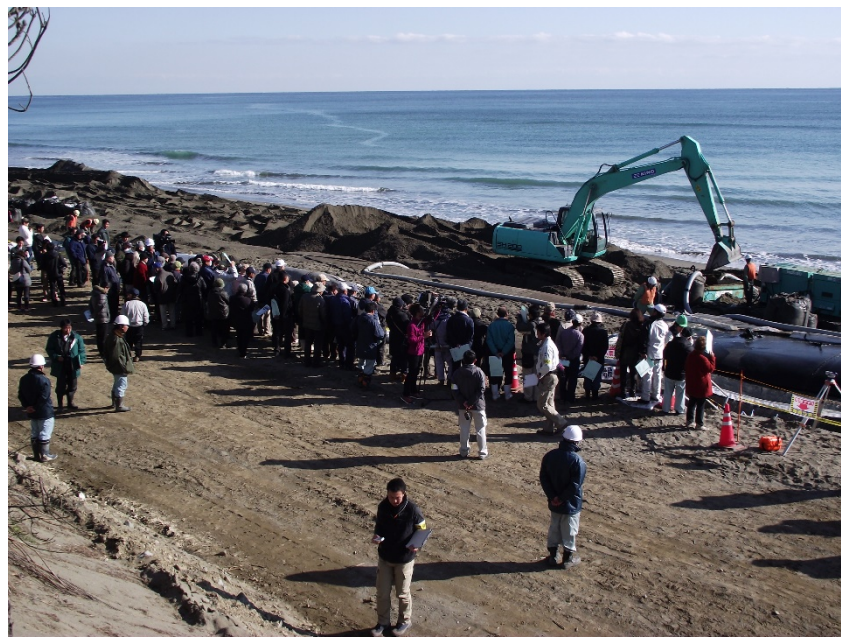
現地見学会の様子(1)

宮崎海岸では、砂丘が海岸に面しているため急激な侵食の危険性がある区域(大炊田海岸の一部、住吉海岸の一部)においては、浜崖頂部高の低下を防ぐために、埋設護岸の整備を進める計画となっている。平成25年10月から平成26年3月まで大炊田海岸で実施した埋設護岸(サンドバック工法)の工事の施工状況に関する現地見学会を実施した。

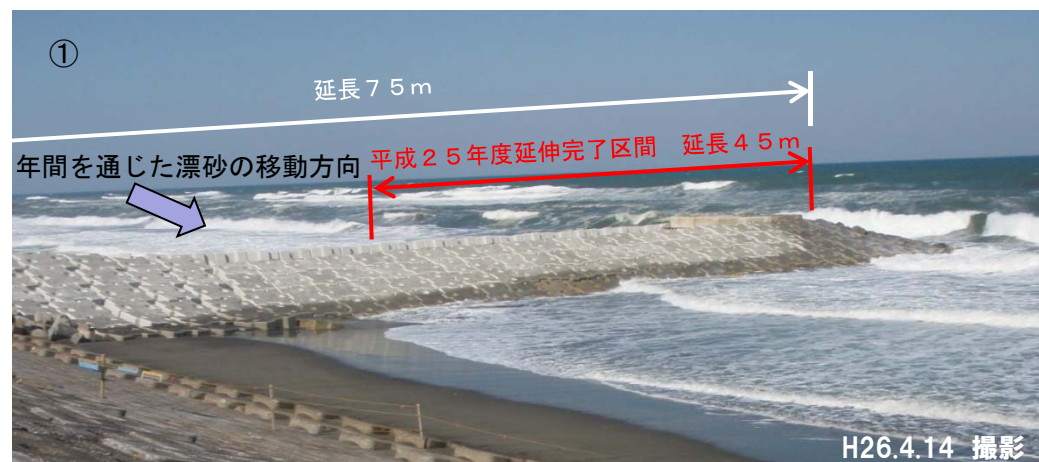
| 内容 | 南へ流出する土砂を減らすための突堤建設工事 |
| 工事概要 | 突堤延長L=45m(平成24年度施工分から延伸)<br>突堤延長L=30m(景観検討の結果を踏まえ、平成24年度施工分の北側基部ブロックを置き換え)<br>※宮崎河川国道事務所施工 |

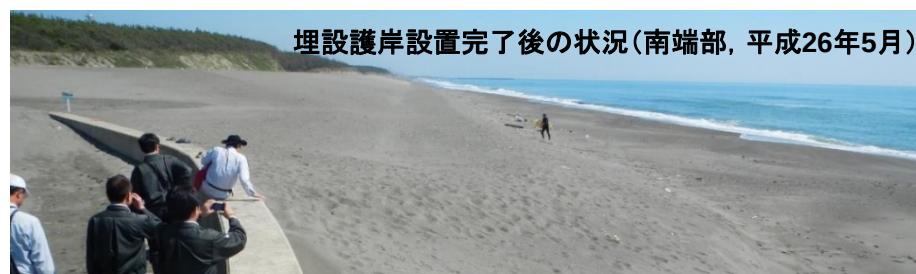
#### 埋設護岸断面図

| 場 所 | 工事概要 | | 宮崎海岸の侵食対策に<br>求められる機能との対応 | 主な目的 | 備考 |
|---|---|---|---|---|---|
| 大炊田海岸 | 埋設護岸設置 | L=1,580m | 機能③浜崖頂部高の低下防止 | ○越波・浸水の防止のため砂丘の高さを確保 | — |

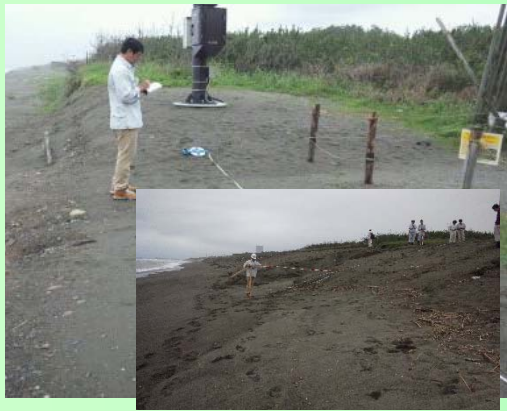
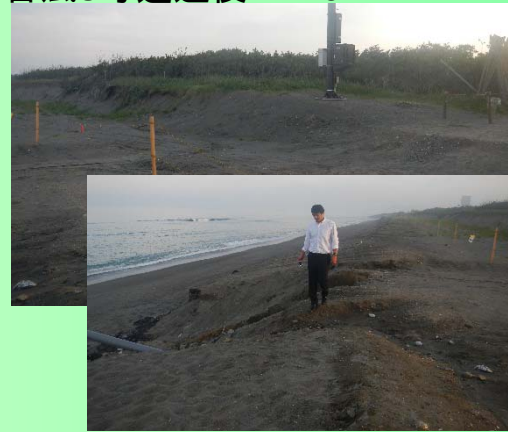
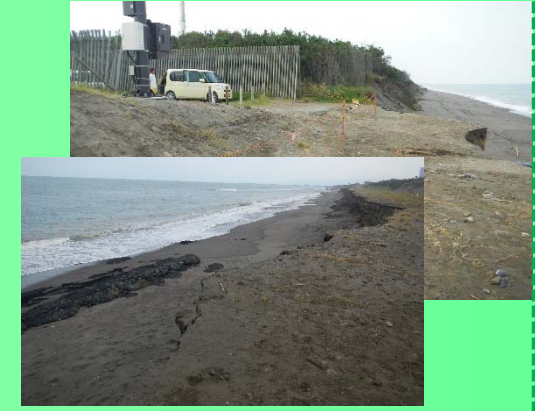
養浜のみ(動物園東)

養浜のみ設置した動物園東では、台風8号、12号、11号の通過により、その都度、背後の浜崖を守っているものの、養浜土砂の流出は生じている。一方、養浜+埋設護岸を設置した大炊田海岸では、台風の通過による浜崖付近の養浜に目立った変化は見られない。

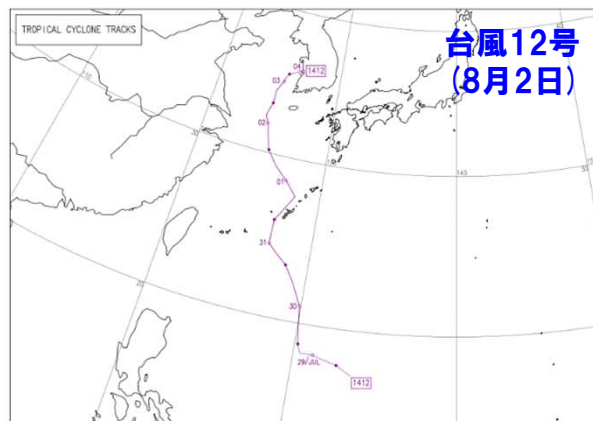
平成26年度は宮崎海岸に影響を及ぼす台風が多く来襲した。このうち、台風8号、19号は宮崎海岸を西から東に横断するように通過し、台風12号は九州の西側海上を通過、台風11号、18号は東側海上を通過した。なお、台風12号と11号及び台風18号と19号はそれぞれ1週間程度の間隔で宮崎海岸周辺を通過していることが特徴である。

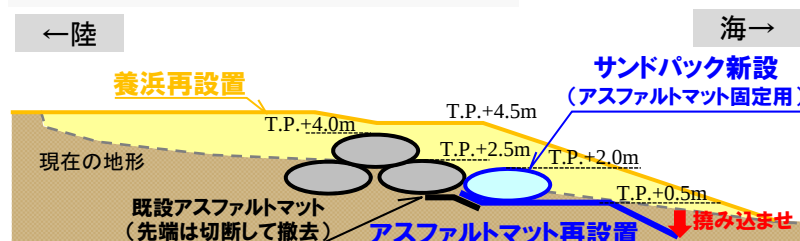
#### アスファルトマットめくれ区間の断面図

### ■機能回復のための対策工(案)
