第14回宮崎海岸侵食対策検討委員会  
第4回効果検証分科会 洗い出し・分析結果概要

国土交通省・宮崎県  
平成27年10月2日

本資料は、平成 27 年 8 月 28 日に開催した宮崎海岸侵食対策検討委員会 第 4 回効果検証分科会において、「資料 4-Ⅲ(1) 平成 25 年度に実施した対策の効果検証」の参考として提示した、指標設定及び分析すべき指標の洗い出し並びに分析に関する各種図表をとりまとめた資料を抜粋した資料である。

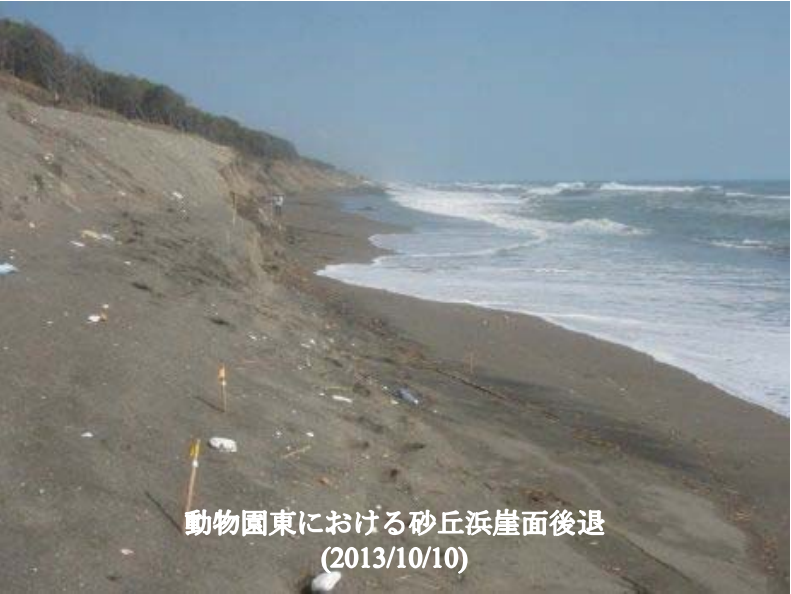
- 2013(平成 25)年 9～10 月に動物園東で砂丘の浜崖面の後退を確認した。
- なお、2013(H25)年度は、大炊田海岸への埋設護岸の設置施工年であり、巡視による設置後の埋設護岸の変状調査は非実施である。平成 26 年度以降、海岸巡視等により埋設護岸設置箇所における調査を実施していく。

動物園東における砂丘浜崖面後退  
(2013/10/10)

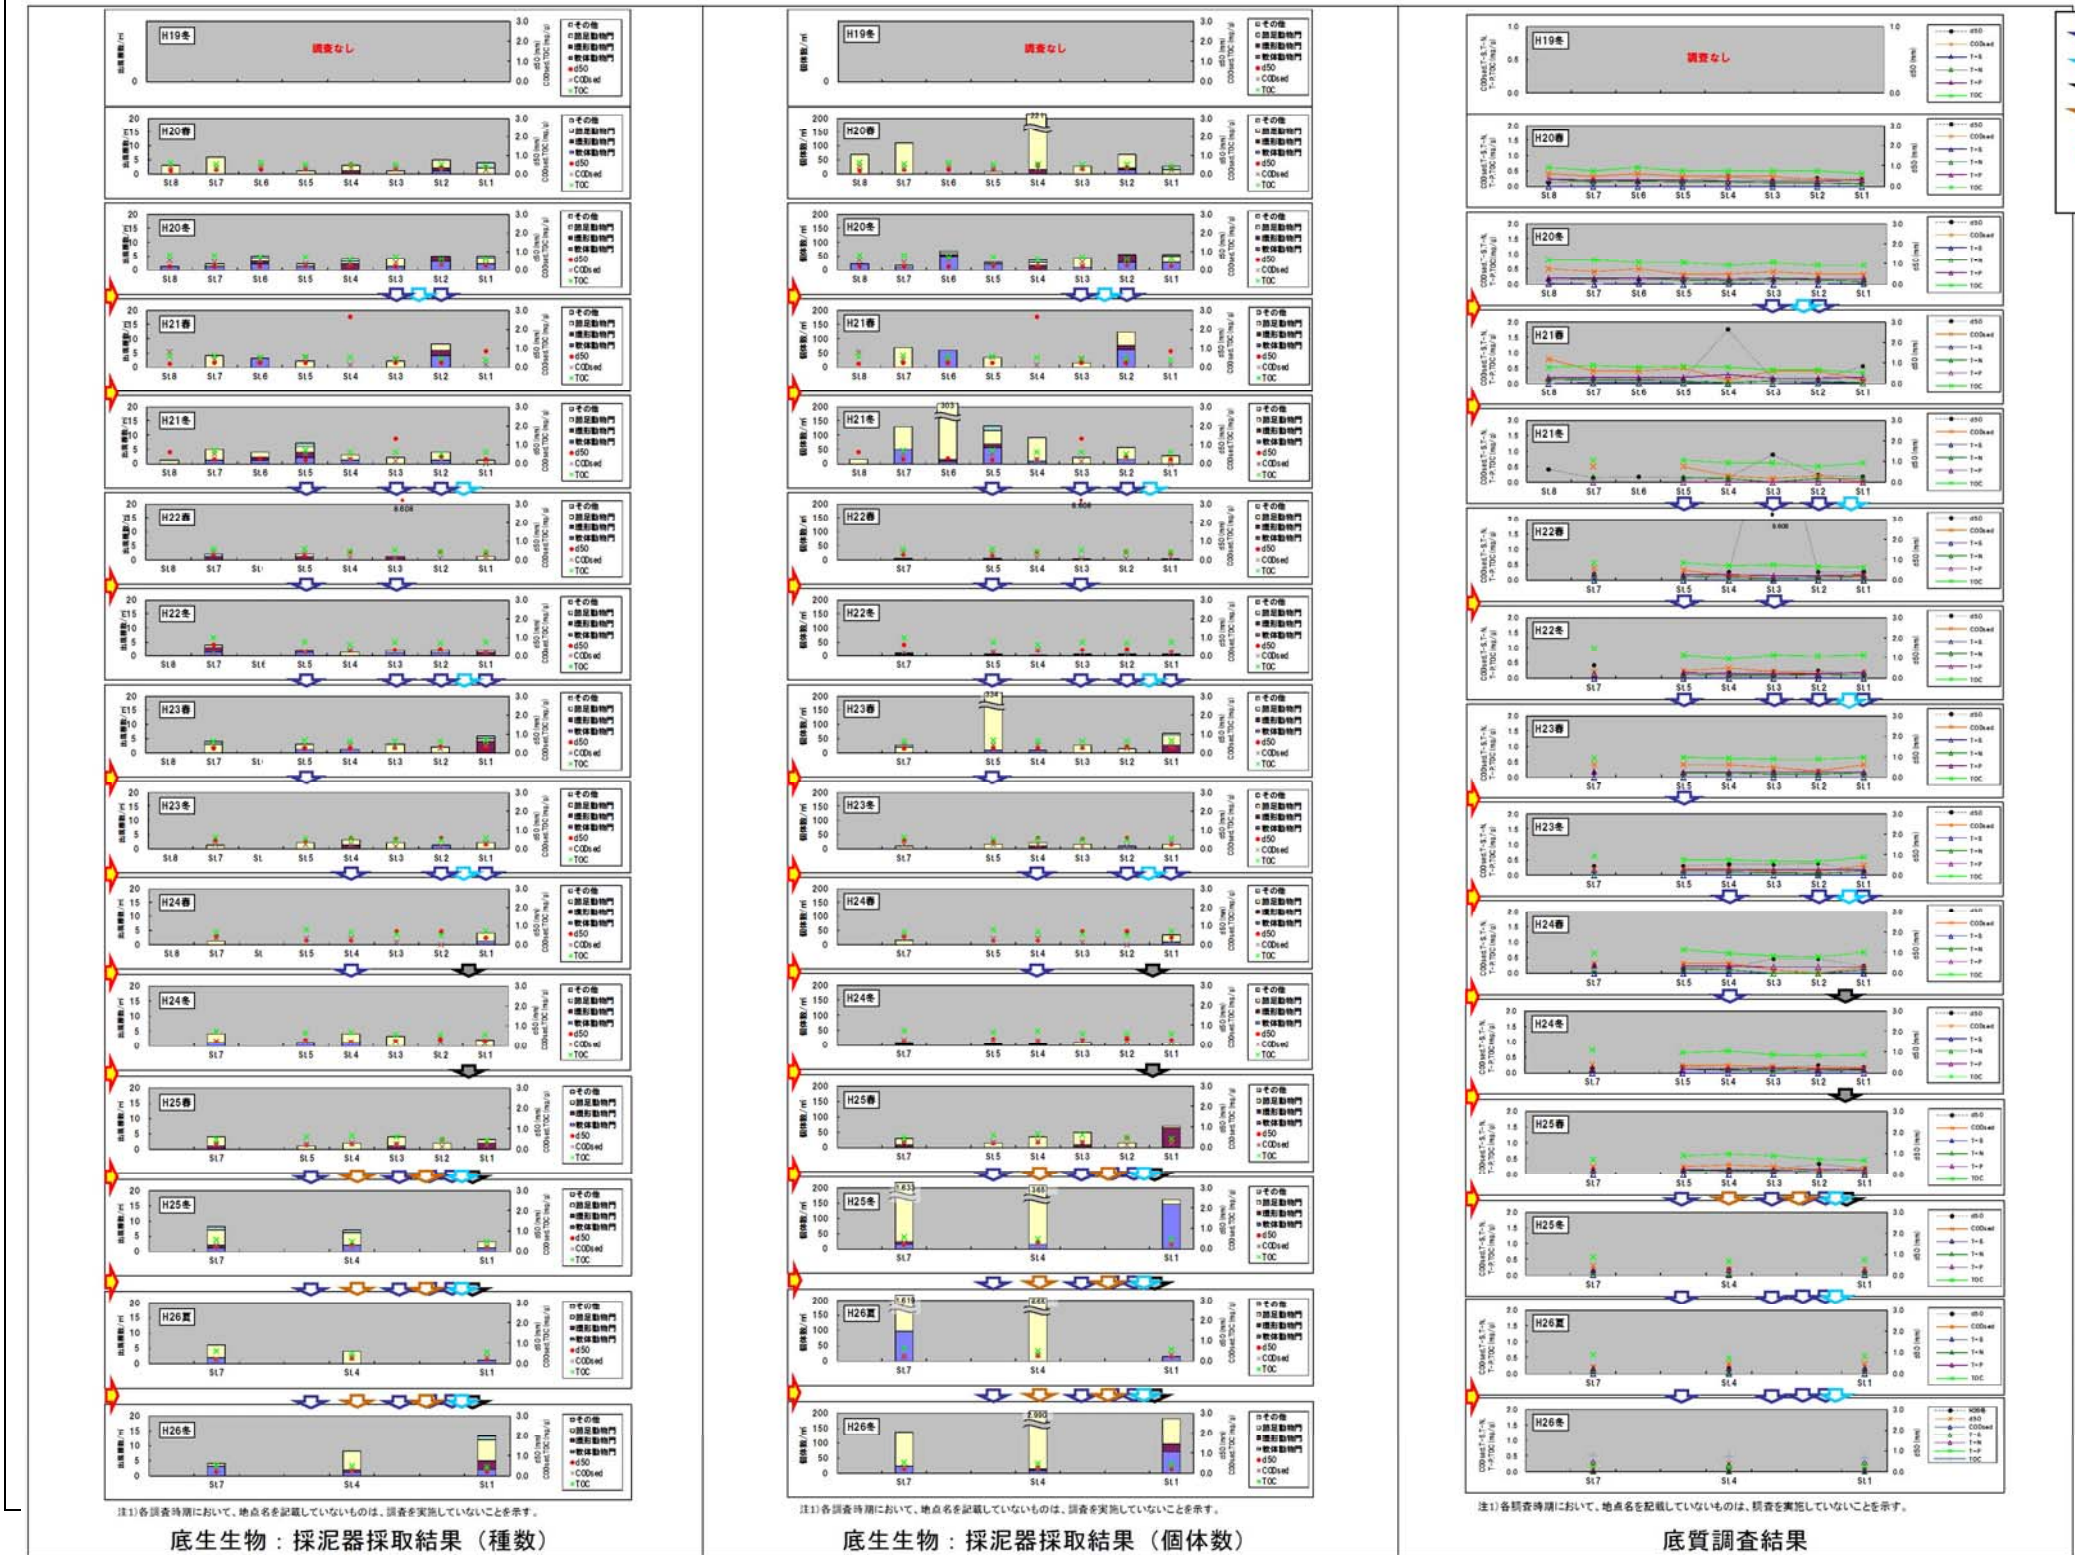
■底生生物(汀線付近)の出現種数、個体数および底質調査結果経年変化

- 経年的に見ると、種数、個体数ともに概ね節足動物門が多く、平成26年度も同様の傾向が見られた。
- 平成26年度は St.4、St.7 において、平成25年度冬季から引き続き、個体数が多かった。
- 既往調査結果によると粒径が粗い場合、底生動物の個体数が少ない傾向にあり、出現数および個体数は底質の粒径との連動性が示唆される。平成26年度は粒径が極端に粗い地点は見られなかった。

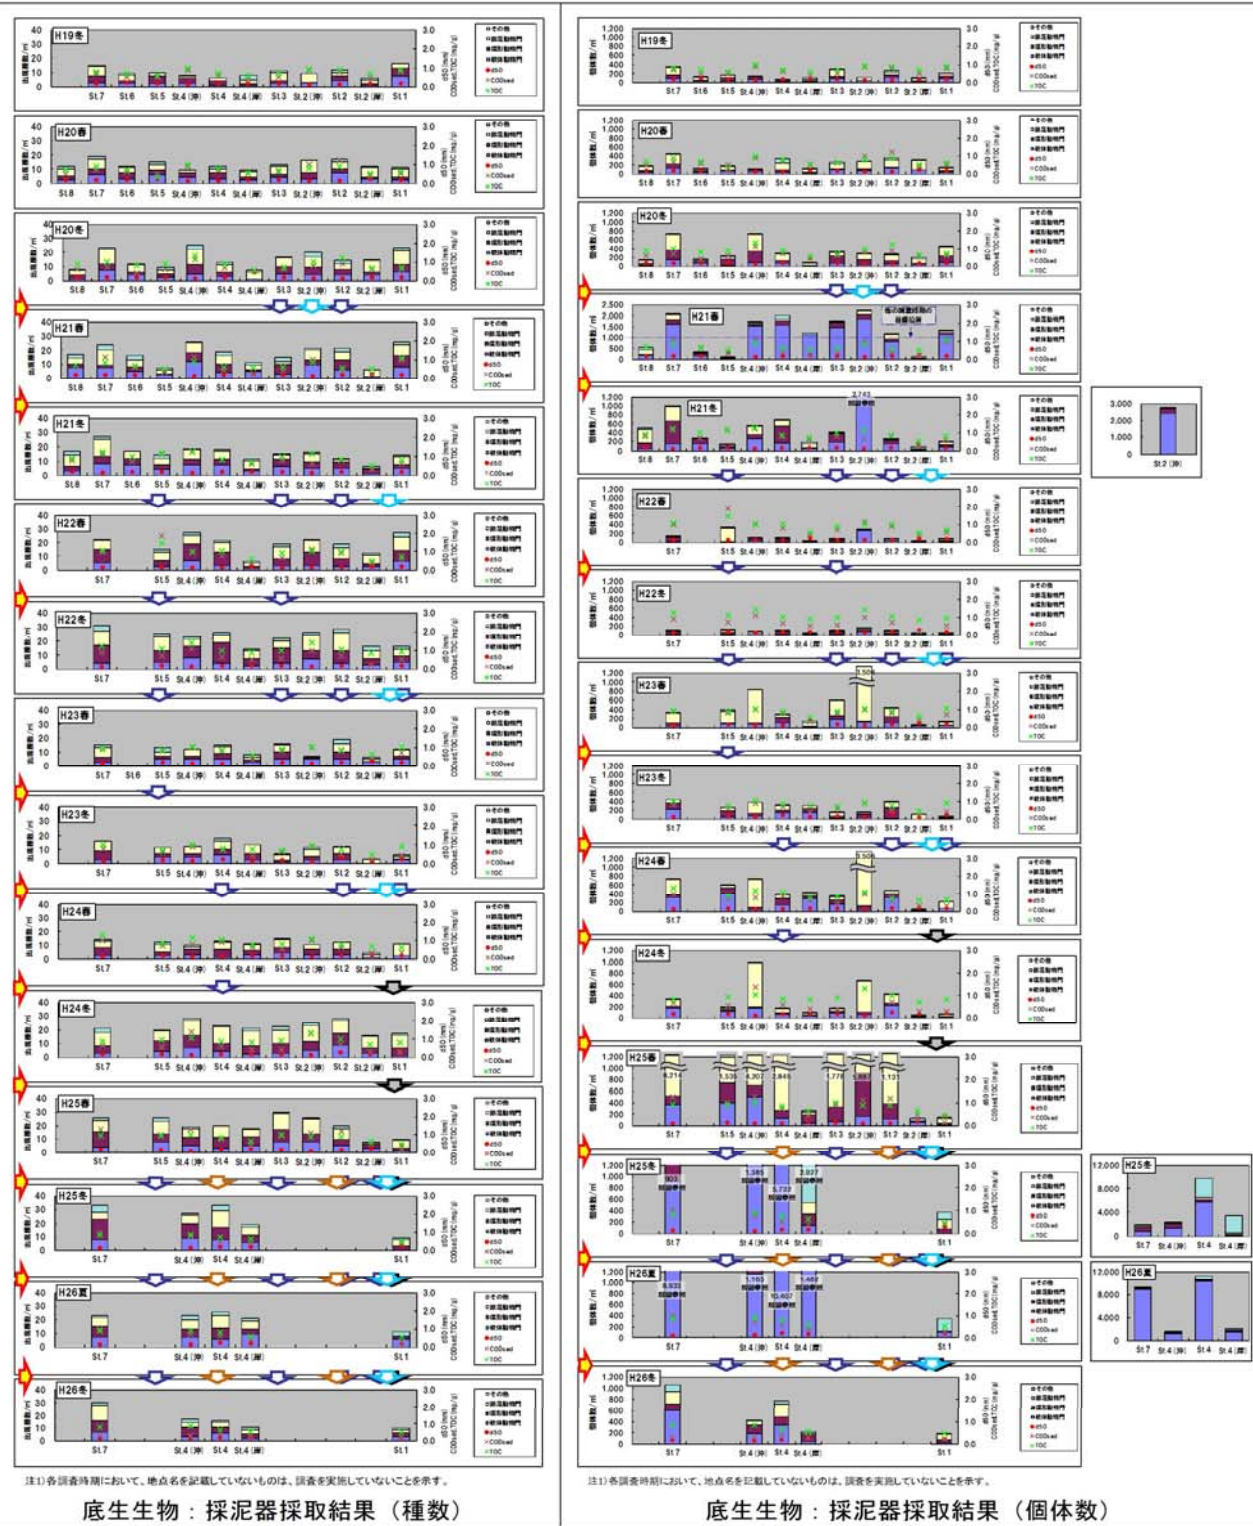
■底生生物（砕波帯付近）の出現種数、個体数および底質調査結果経年変化

- 砕波帯付近は、汀線付近と比較して個体数・種数ともに多い。
- 平成 25 年度春季調査以降、St.1 を除いた地点で個体数が増加しており、平成 26 年度もこの傾向が継続している。
- 養浜土砂、突堤設置の影響との関連性は不明瞭であった。
