# I . 侵食対策による効果・影響の 年次評価(案)の概要と今後の調査計画(案)

国土交通省・宮崎県  
平成28年9月30日

# (1) 宮崎海岸の侵食対策

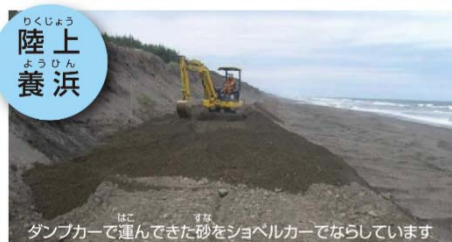
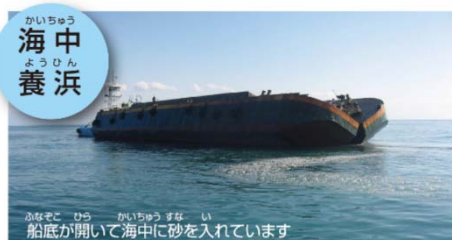
よう ひん  
養 浜

すなはま やしな りくじょう かいちゅう じんこうてき  
“砂浜を養う”ために陸上または海中へ人工的に  
すな い  
砂を入れることです

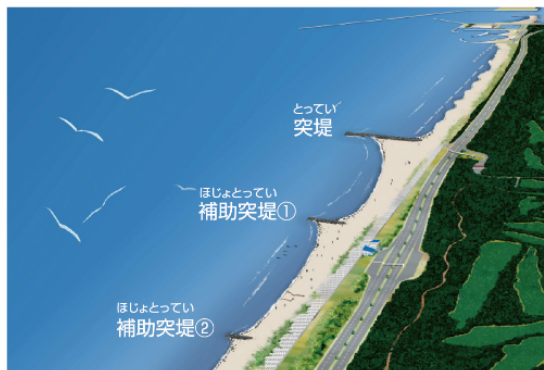
とつ てい  
突 堤

りく うみ む ほそなが の ていぼう  
陸から海に向けて細長く伸びる堤防のこと  
かいがんせん そ うご すな と  
海岸線に沿って動く砂を止めることができます

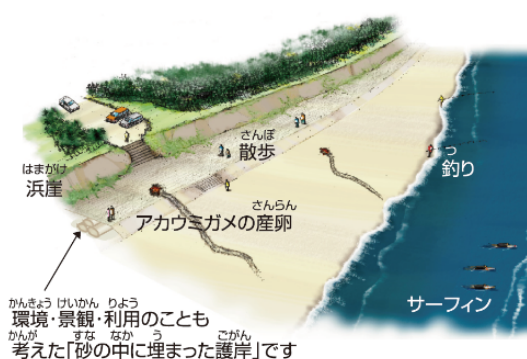
まいせつごがん  
埋設護岸

しぜん ていぼう さきゅう はまがけ  
自然の堤防である砂丘がくずれないよう、浜崖の  
ねもと なみ まも すな なか う ごがん  
根元を波から守る「砂の中に埋まった護岸」です

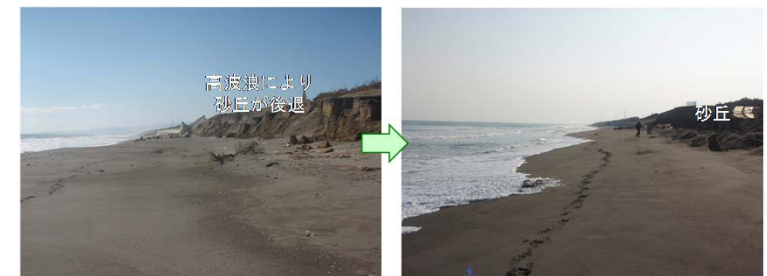
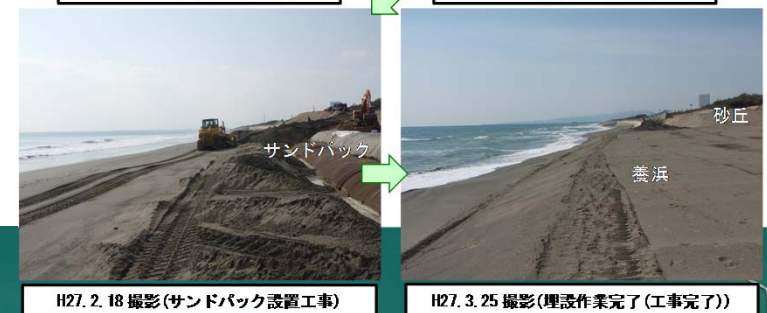
埋設護岸断面図

| 場所・年度 | 工事概要 | | 宮崎海岸の侵食対策に<br>求められる機能との対応 | 主な目的 |
| 大炊田海岸<br>(平成25年度) | 埋設護岸<br>設置 | L=1,580m | 機能③浜崖頂部高の低下防止 | ○越波・浸水の防止のため砂丘の高さを確保 |
| 平成26年度<br>実施分<br>動物園東<br>(平成26年度) | 埋設護岸<br>設置 | L=280m<br>(L=396m:仮設工含む) | 機能③浜崖頂部高の低下防止 | ○越波・浸水の防止のため砂丘の高さを確保 |

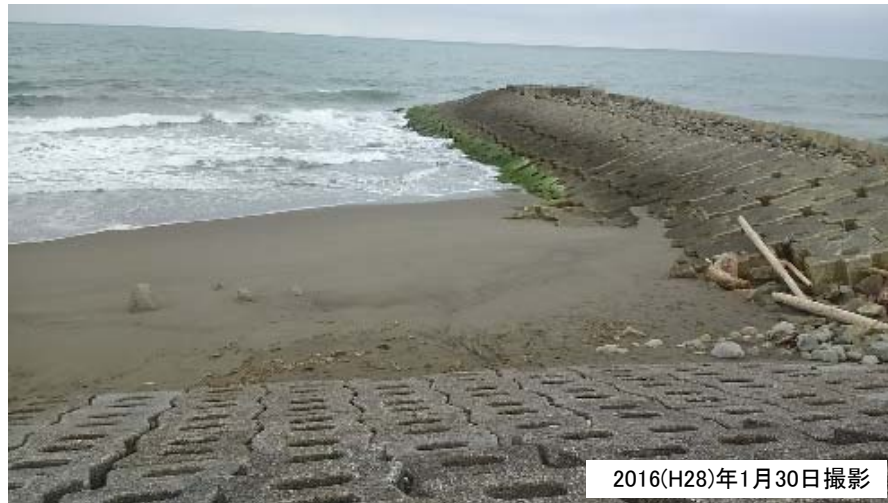
#### ●突堤北側の地形変化

・突堤北側近傍の浜幅と土砂変化量の経年変化によると、浜幅は若干ではあるが回復傾向が見られるが、土砂変化量は依然として過去からの侵食傾向が継続しており、突堤建設以降においても、明確な回復傾向は見られない。

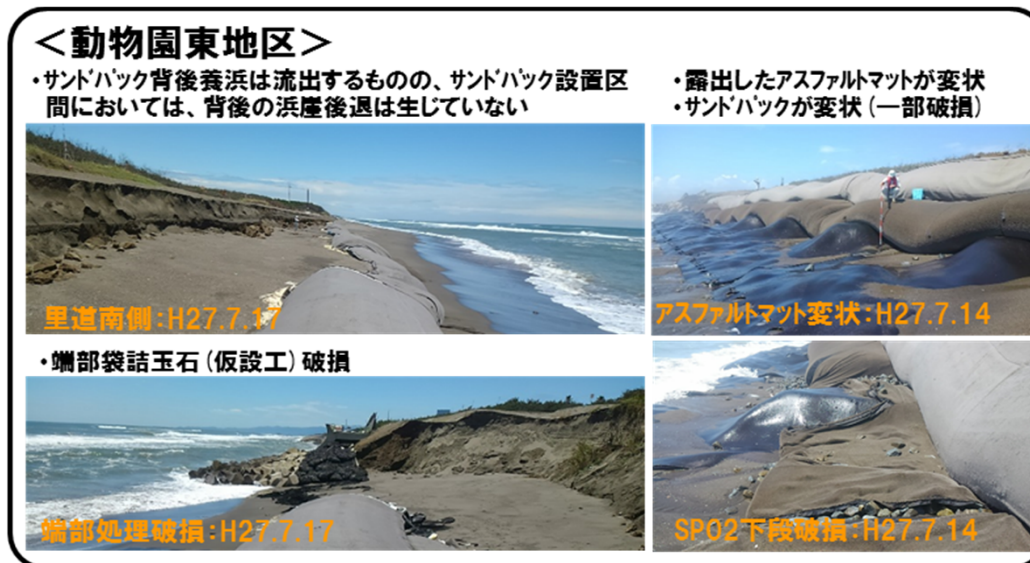
#### ●動物園東地区における埋設護岸の変状当初の状況

- ・埋設護岸設置後、7月、8月に来襲した台風等により、動物園東南端部の既設コンクリート護岸との接続箇所周辺の仮設工(袋詰玉石工)と埋設護岸の一部区間、大炊田海岸の一部区間で埋設護岸が変状した。
- ・埋設護岸の変状原因は、2014(H26)年の変状と同様で、基本的には侵食が急激に進行したことと考えられ、ステップアップ構造箇所での変状においての知見も踏まえると、埋設護岸の変状原因として以下が推定された。
  - 埋設護岸は本来、砂に埋設されており、露出した場合には、一時的にはその形状を維持できるが、露出が継続し高波浪が作用すると変状が生じる。
  - サンドバックの変状が進行し、破損等により天端高の低下が生じると、背後の浜崖の後退が生じる危険性がある。
  - 埋設護岸(サンドバック・アスファルトマット)の露出が生じた原因としては、①長期的に海岸全体の浜幅が減少、②南よりの高波浪が長時間継続、③海浜の土砂が南から北へ移動、④サンドバック設置地盤高(T.P.+1m)よりも侵食により地盤が低下、⑤サンドバック、アスファルトマットに直接波が作用ということが考えられる。
