## 平成 26 年度の年次評価(案)の根拠資料

国土交通省・宮崎県

平成 2 8 年 9 月 3 0 日

※第 5 回効果検証分科会 資料 5-Ⅲ(1)平成 26 年度に実施した対策の効果検証の抜粋

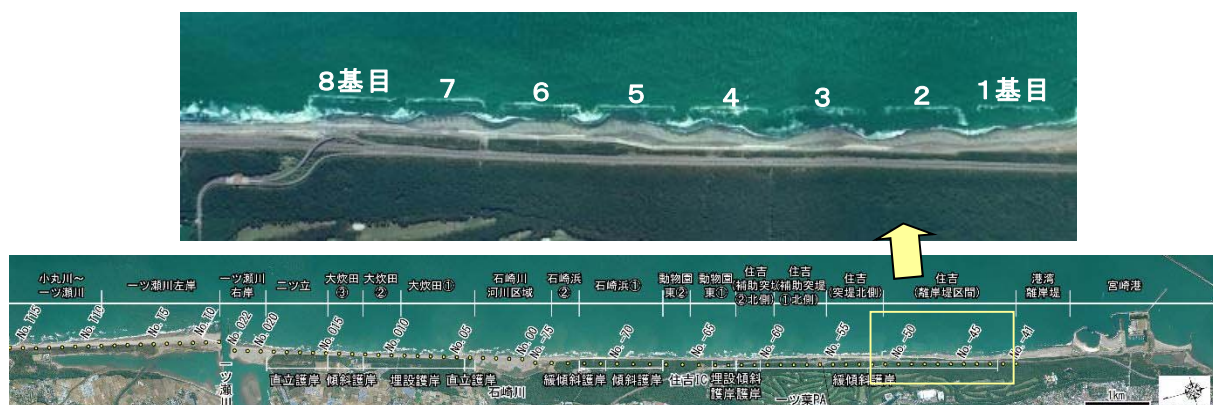
図－ 3.19 離岸堤天端高の経年変化

- 2013(H25)、2014(H26)年は離岸堤の高さに関する測量は実施されていない。
- 2013(H25)年 12 月、2014(H26)年 12 月の離岸堤の前面水深の地形変化は範囲内であった。

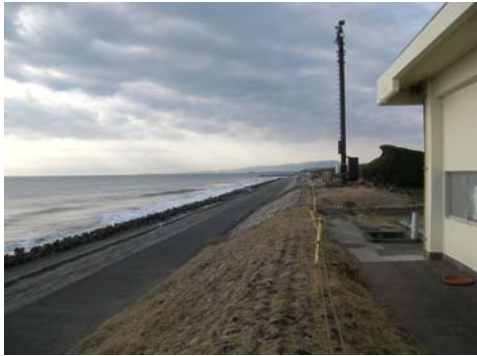
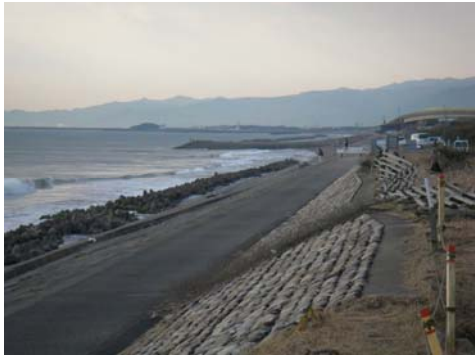
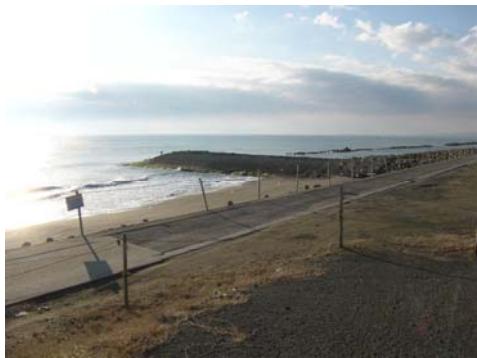
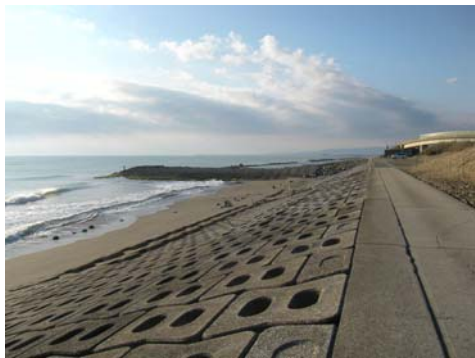
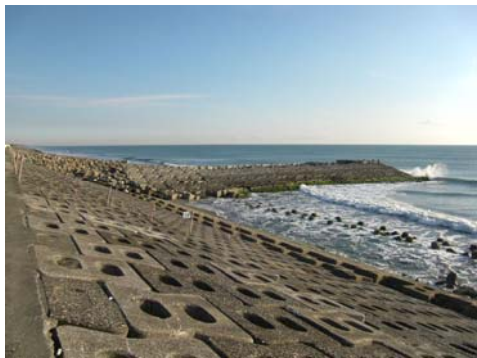
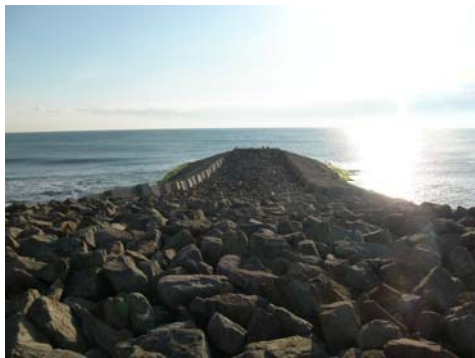
図一 4.38 視点場からの写真例 平成 28 年 2 月 3 日撮影

- 2015(H27)年度は、突堤が目立ちすぎて周囲の景観を阻害するような状況は見られなかった。

| ーツ葉有料道路レストハウスの<br>海岸へのアクセス箇所 | ーツ葉有料道路レストハウス<br>前面の護岸天端上 |
| ーツ葉有料道路<br>シーガイア北側駐車帯 | 突堤周辺(北側) |
| 突堤周辺(南側) | 突堤周辺(中央) |

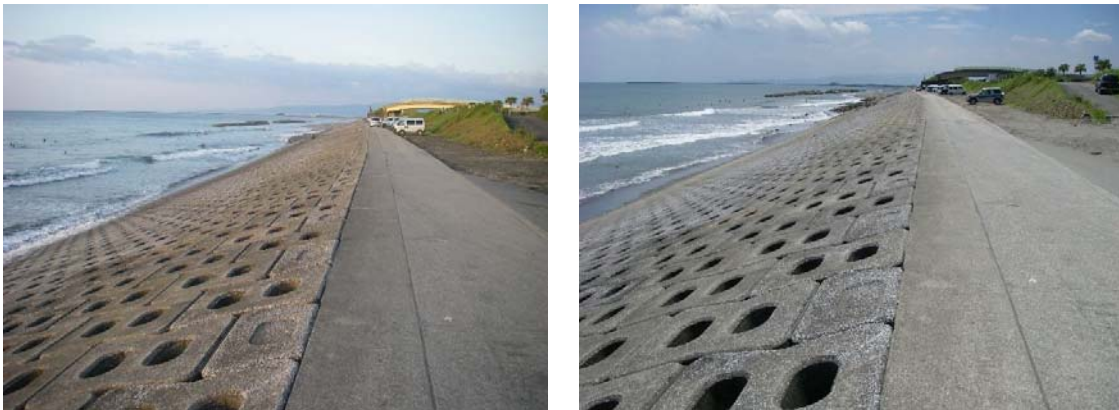
図－ 4.41 突堤設置前写真（平成 22 年 7 月）

- アンケート用紙（聞き取り結果を調査員が記載）
- 景観用の参考資料（突堤設置前写真：近景でないもの：図－ 4.41）
- 事業の認知度に関する参考資料（基本方針、侵食対策：図－ 4.42）

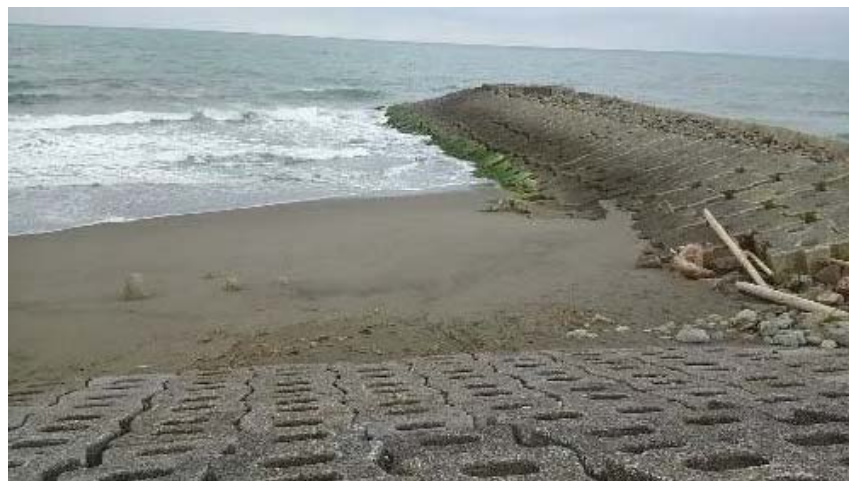
写真 突堤北側の状況（2016(H28)年1月30日撮影）

- 突堤の効果を把握するため、突堤の沿岸漂砂上手側にあたる⑧住吉海岸ブロック及び同ブロック内の突堤北側近傍の長期的な土砂変化量と浜幅の経年変化によると、陸域と海域を含めた土砂変化量は、過去から侵食傾向が継続しており、突堤建設以降においても、明確な回復傾向は見られない。
- 一方、陸域の砂浜に着目すると、突堤建設までは砂浜が消失していたが、突堤建設以降、突堤北側近傍では、前進傾向が見られる。

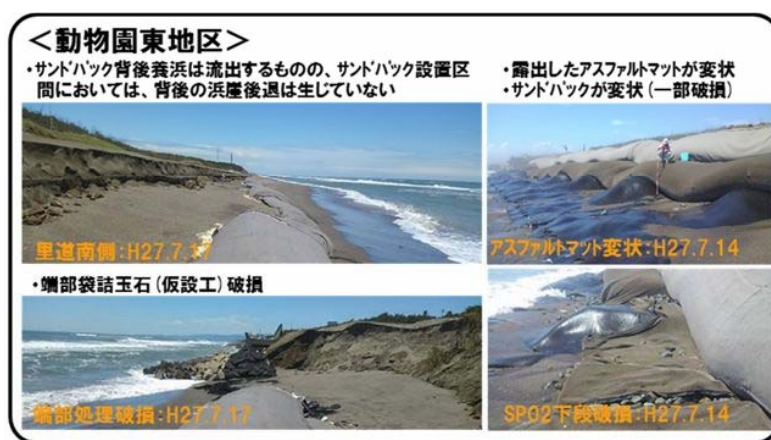
写真 動物園東地区における埋設護岸の変状当初の状況

- 動物園東地区の南側一部区間（SP01～11, SP14～16 : L=280m）では、2015(H27)年3月末までに埋設護岸を設置した。また、大炊田海岸では、2015(H27)年6月末までに、2014(H26)年に変状した箇所のうち SP10～20 及び SP9, 21～22 の As マットについて再設置した。
- 埋設護岸設置後、7月に来襲した台風9,11,12号及び熱帯低気圧、8月に来襲した13,15,16号により、動物園東南端部の既設コンクリート護岸との接続箇所周辺の仮設工(袋詰玉石工)と埋設護岸の一部区間、大炊田海岸の一部区間で埋設護岸が変状した。
- この原因を調査するとともに対策を検討するために、定形外の現地調査を実施し、第12、13回の計2回の技術分科会において、特に端部に設置した埋設護岸のステップアップのためのデータ収集・解析及び変状拡大防止・修復のために、技術分科会を招集し検討を実施した（調査・検討結果の詳細は、第12,13回の技術分科会資料を参照）。
- 埋設護岸の変状原因は、2014(H26)年の変状と同様で、基本的には侵食が急激に進行したことであると考えられ、ステップアップ構造箇所での変状においての知見も踏まえると、埋設護岸の変状原因として以下が推定された。
  - 埋設護岸は本来、砂に埋設されており、露出した場合には、一時的にはその形状を維持できるが、露出が継続し高波浪が作用すると変状が生じる。
  - サンドパックの変状が進行し、破損等により天端高の低下が生じると、背後の浜崖の後退が生じる危険性がある。
  - 埋設護岸(サンドパック・アスファルトマット)の露出が生じた原因としては、①長期的に海岸全体の浜幅が減少、②南よりの高波浪が長時間継続、③海浜の土砂が南から北へ移動、④サンドパック設置地盤高(T.P.+1m)よりも侵食により地盤が低下、⑤サンドパック、アスファルトマットに直接波が作用ということが考えられる。

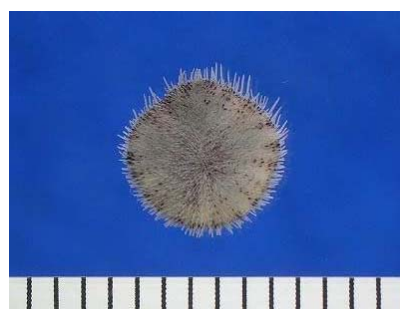
- 大炊田海岸では、砕波帯付近では平成 25 年度春季調査から平成 26 年度冬季調査まで、継続して砕波帯付近もしくは汀線付近の底生生物個体数が増加していたが、平成 27 年度春季調査ではどちらも平成 24 年度以前と同程度まで減少している。
- 住吉(離岸堤区間)砕波帯付近において、その他が 5 季連続で個体数が指標範囲を上回っている。これは、棘皮動物門のハスノハカシパンの増加によるものである。
- 対策の効果・影響と関連があるとは判断できないため、引き続き、経過を観察する。

ハスノハカシパン  
(砕波帯付近で増加)

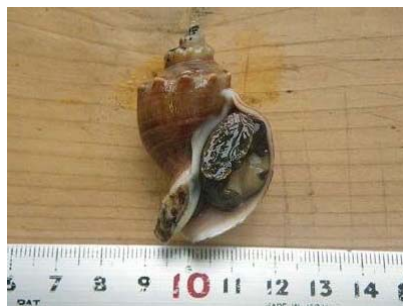
- 魚介類（軟体動物門（腹足綱、二枚貝綱）、節足動物門、棘皮動物門の合計数）は、わずかに季節変動(冬季に減少し夏季に増加)が見られる。
- 大炊田海岸の軟体動物門【腹足綱】の個体数は5季連続して指標範囲を上回っていた。個体数、湿重量ともにこのうちの50%以上をシマミクリガイが占めている。
- 養浜や突堤設置、埋設護岸設置等の対策箇所と、魚介類個体数の変動箇所の間に明確な関連性は見られない。
- 対策の効果・影響と関連があるとは判断できないため、引き続き、経過を観察する。

シマミクリガイ  
(大炊田海岸で増加)

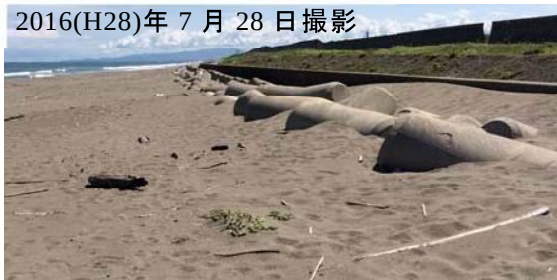
ニツ立海岸のようす  
2016(H28)年 7 月時点では、  
護岸の前にも植生が見られる。

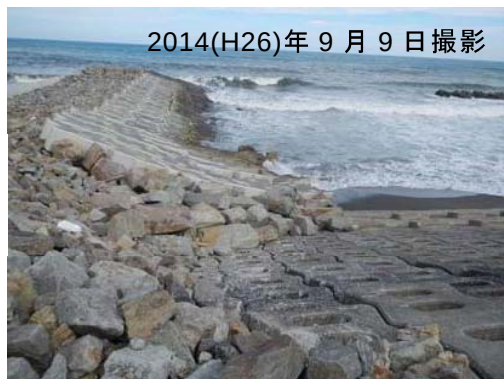
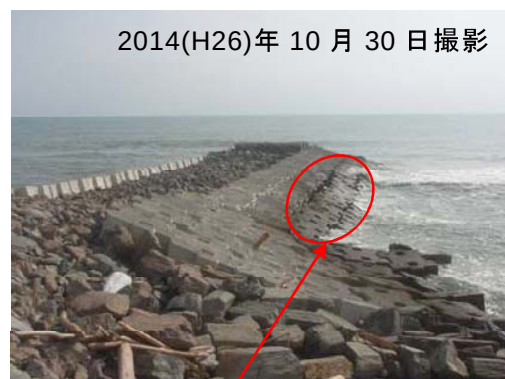
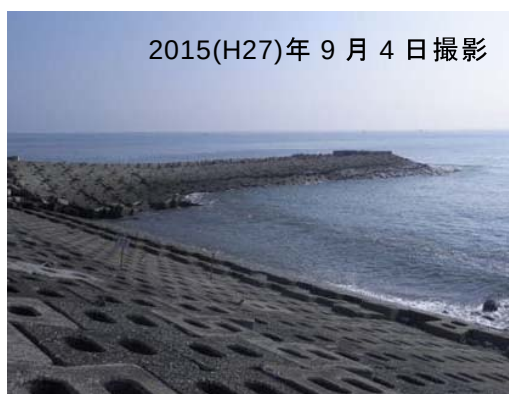
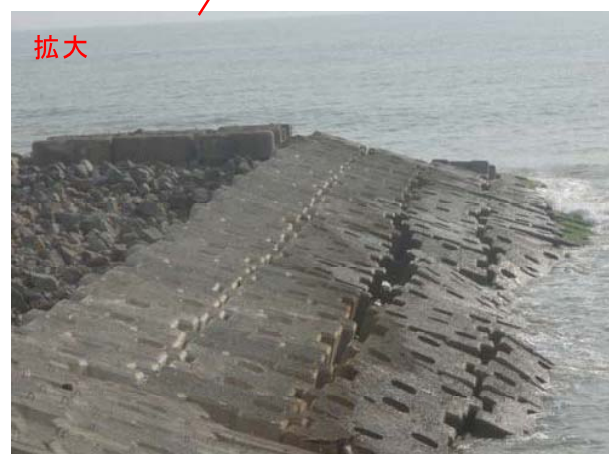
(目視点検調査－1／3)

- 2014(H26)年度の巡視結果を受け、突堤ブロック変状の詳細調査を実施し、変状図を作成した。
- 2015(H27)年度も、2014(H24)年度に引き続き、突堤の南北は季節毎に侵食と堆積を繰り返す変動の激しい箇所であることを確認した。
- 対策の効果・影響と関連がある可能性が高いため、必要に応じて、何らかの処置を行う。

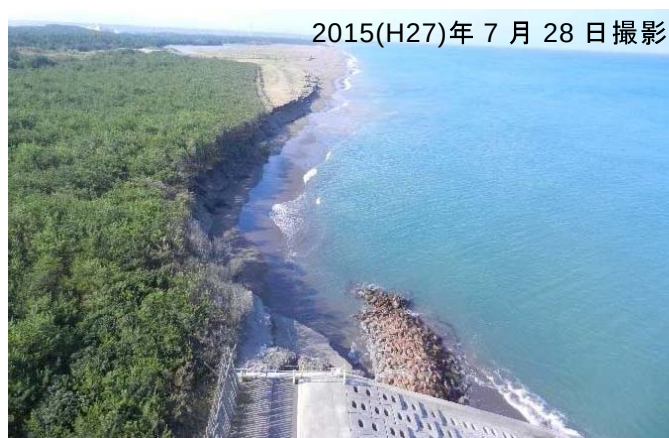
写真 石崎浜侵食状況

- 2015(H27)年7月に連続して高波浪が来襲した後、石崎浜自然海浜区間で砂丘の後退が確認された。また、2015(H27)年9月の高波浪来襲時には、動物園東埋設護岸未設置区間で砂丘の後退が確認された。両箇所ともコンクリート構造物の端部であり、それぞれ漂砂の上手側に構造物が存在する状況となったときに侵食していたことが分かる。
- 対策の効果・影響と関連がある可能性が高いため、2014(H26)年度に動物園東地区に設置した埋設護岸の効果を検証しながら、必要に応じて、何らかの処置を行う。
- なお、埋設護岸設置区間(大炊田海岸、動物園東)では、埋設護岸端部を波浪が回り込んだ一部を除き砂丘の後退は確認されなかった。

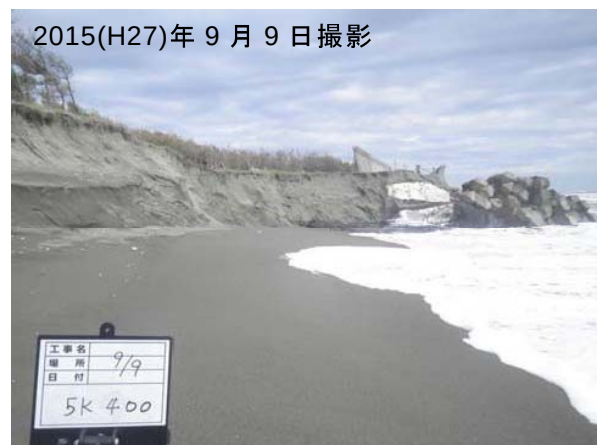
写真 5k400(動物園東)侵食状況
