平成28年度 年次評価(案)の根拠資料

国土交通省・宮崎県

平成29年9月29日

2016 (H28) 年度の宮崎海岸の状況

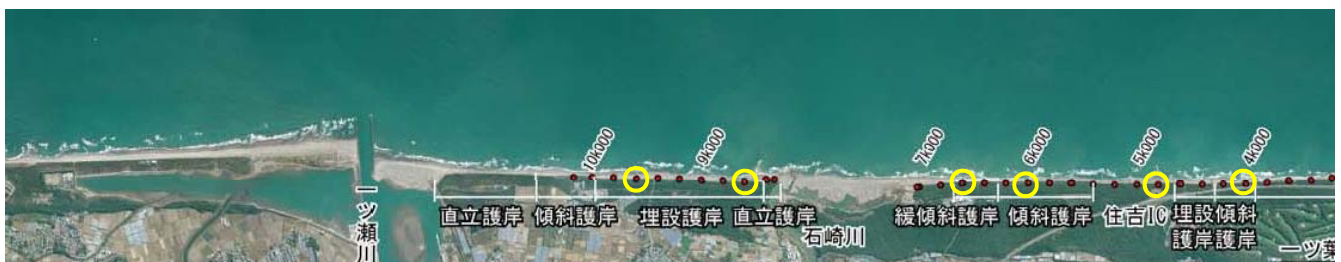
大炊田海岸② (9k600)	大炊田海岸① (8k600)	石崎川右岸 (6k600)	石崎浜海岸 (6k000)
H28.4.14				
H28.5.24				
H28.6.28				
H28.7.26				
H28.8.24				
H28.9.21

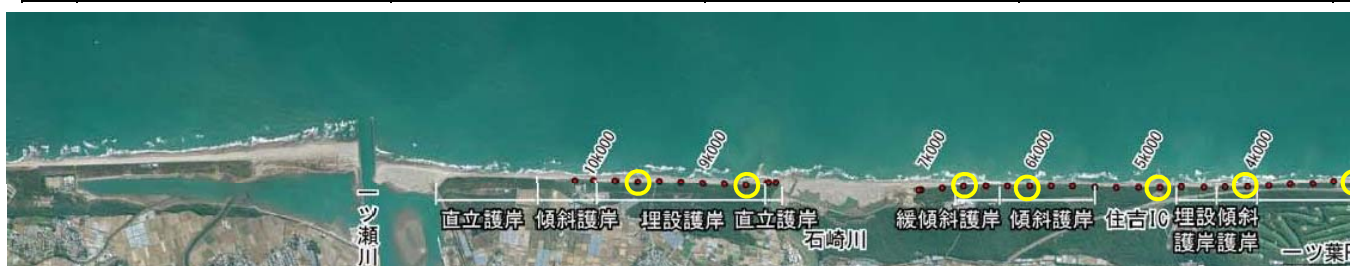
大炊田海岸② (9k600)	大炊田海岸① (8k600)	石崎川右岸 (6k600)	石崎浜海岸 (6k000)
H28.9.27				
H28.10.25				
H28.11.22				
H28.12.27				
H29.1.31				
H29.2.21				
H29.3.27

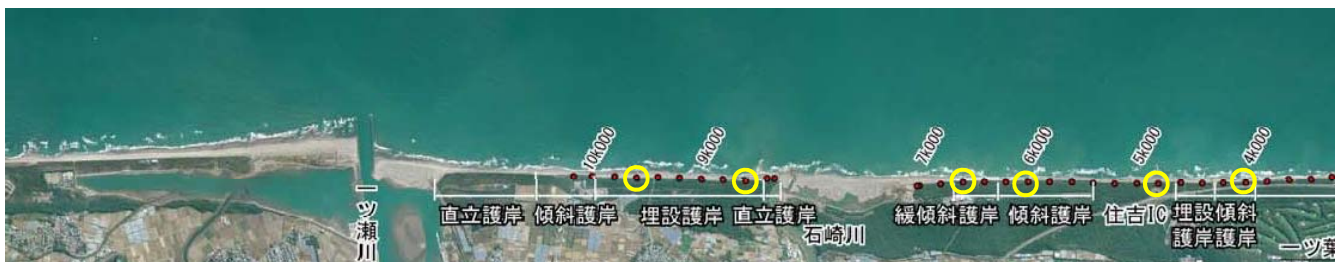
大炊田海岸② (9k600)	大炊田海岸① (8k600)	石崎川右岸 (6k600)	石崎浜海岸 (6k000)
H27.4.22				
H27.5.27				
H27.6.24				
H27.7.29				
H27.8.26				
H27.9.30

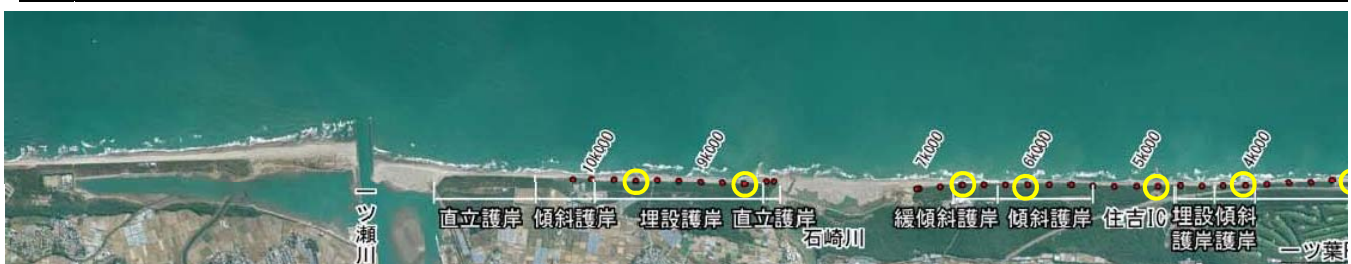
大炊田海岸② (9k600)	大炊田海岸① (8k600)	石崎川右岸 (6k600)	石崎浜海岸 (6k000)
H27.9.30				
H27.10.28				
H27.11.25				
H27.12.28				
H28.1.28				
H28.2.24				
28.3.29

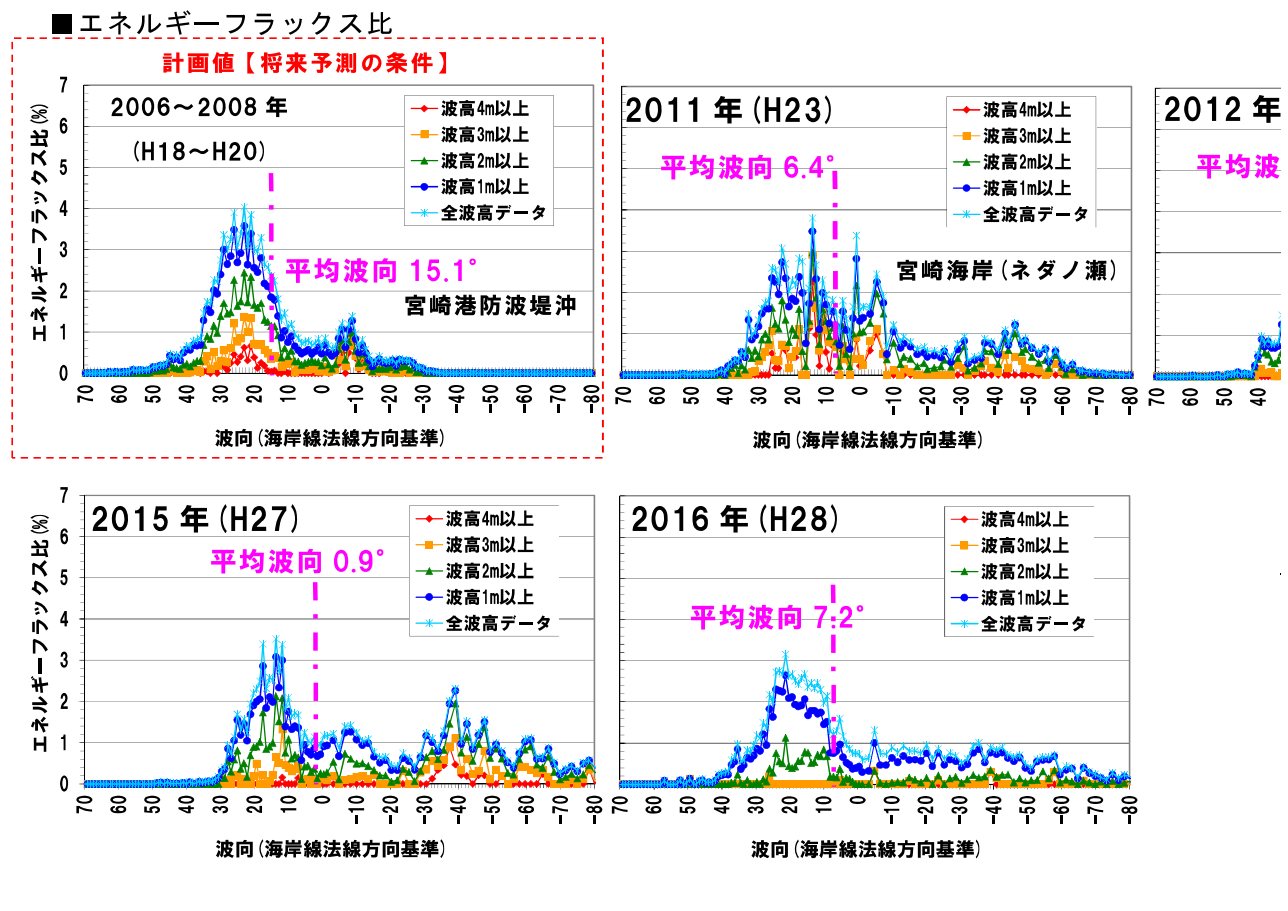
- エネルギー平均波は、波高は小さく、周期は短く、波向は南よりからと、全ての項目が設定範囲外となる結果であった。これは、波高と周期に関しては2016(H28)年に来襲する波が小さかった（有義波高2m以上の波が少なく、3m以上の波はほとんど観測されていない）ためである。なお、波向に関しては近年の傾向が継続している状況ではあるが、北寄りにシフトしている。
- 近隣の波浪観測データによるエネルギー平均波の経年変化を確認すると、波高、周期、波向とも年変動が見られその変化傾向は似ている。近年(宮崎海岸(ネダノ瀬)観測開始の2010(H22)年以降)、傾向の一定な変化は見られない。よって、今後も観測を継続し、更なるデータ蓄積により、来襲波浪の変化状況を検証していく必要がある。
- 対策の効果・影響と関連がある可能性が認められるため、今後、動向を注視する。

■宮崎海岸(ネダノ瀬)と近隣観測地点のエネルギー平均波の経年変化

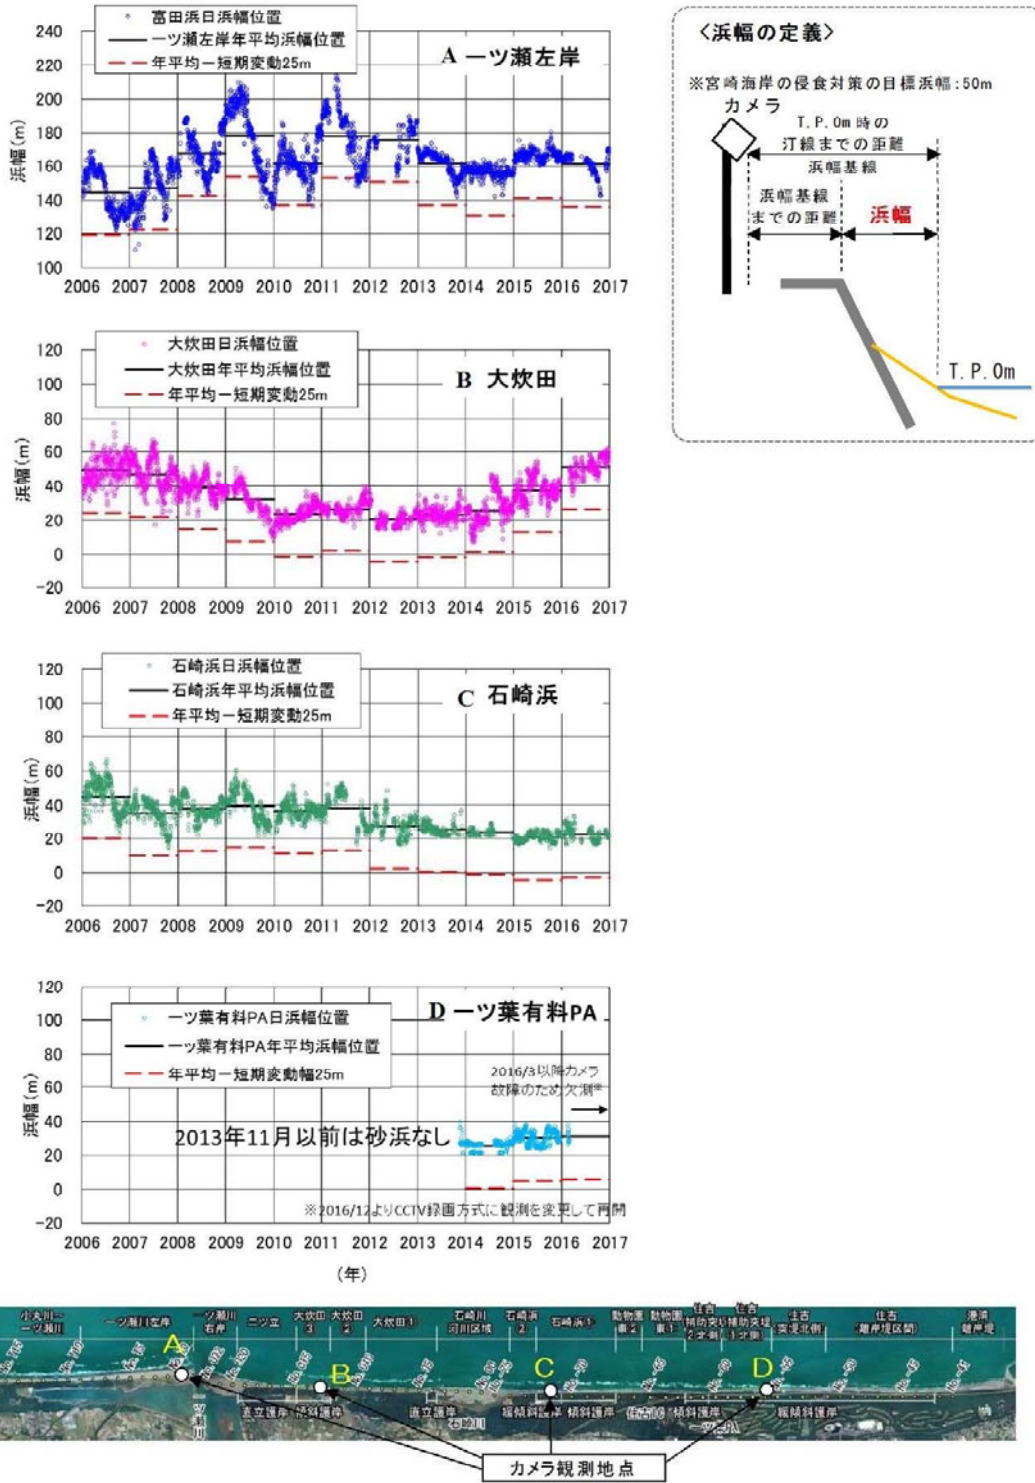
- 2016(H28)年は、大炊田海岸での砂浜の回復傾向が顕著であり、季節的な変動はあるが年間の平均浜幅に均すと52mであった。これは観測を開始した2006(H18)年の年間平均浜幅50mと同規模となる。
- 一方、他の地点を見ると、一ツ瀬川左岸では9月の台風時期に一時的な後退が見られたが、その後回復して年間を通すと維持傾向といえる。また、石崎浜は、微増である。
- このように、2016(H28)年は定点固定カメラ観測地点においては、砂浜は回復・維持傾向にあった。これは、2016(H28)年は高波浪が少ない年であったことが一つの要因と考えられる。
- なお、一ツ葉有料PAは、カメラの故障により3月以降欠測となった。この地点に関しては、突堤(75m)設置後の2014(H26)年より冬季限定ではあったが、砂浜が確認されるようになってきている。また、この観測地点は突堤に近いことから突堤の効果を把握する有用なデータとなり、突堤の効果や今後の突堤延伸順序等を検討する際の基礎資料となるため、今後の維持管理も踏まえて、先に示したとおり一ツ場有料PAのCCTV画像を録画する方式に観測を変更して、12月より再開してデータを蓄積している。

図 カメラ観測による浜幅の日変動状況 (2006年1月~2016年12月)

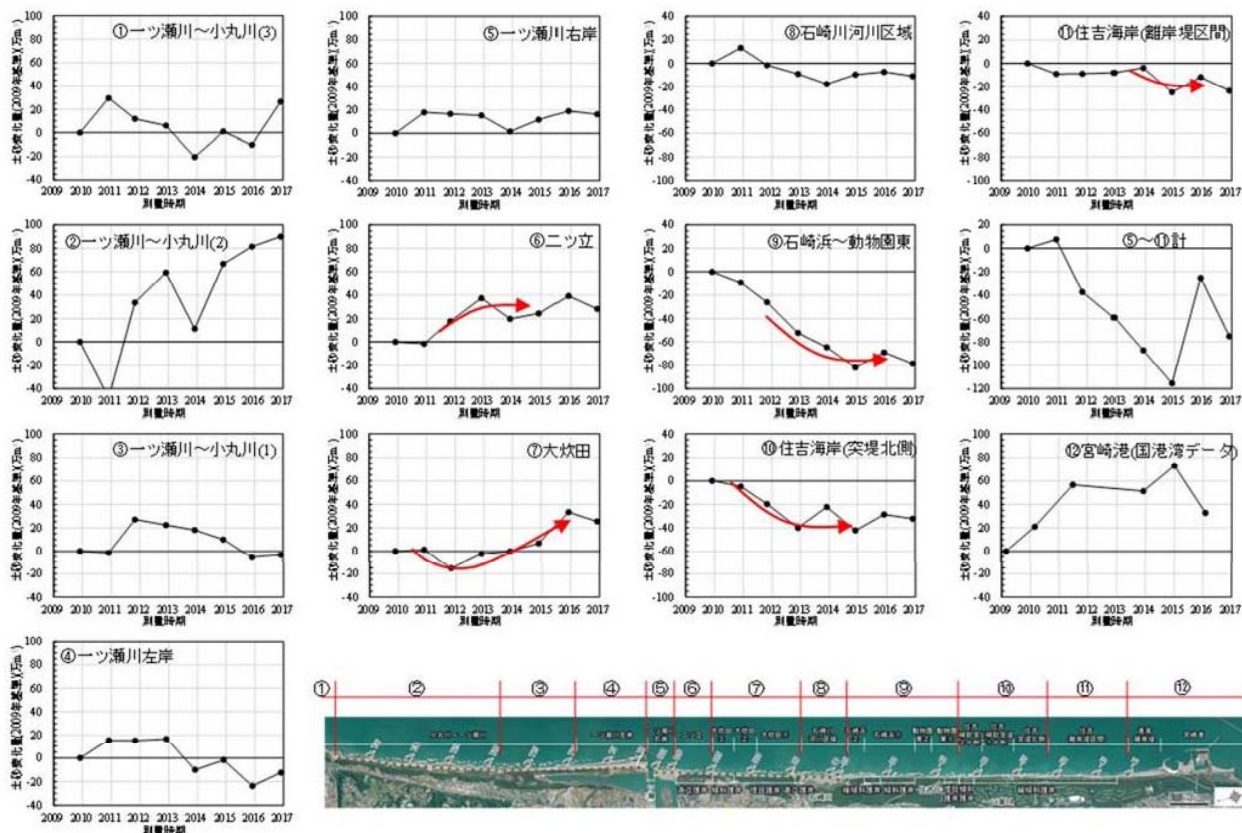
- 2009(H21)～2016(H28)年を比較すると、宮崎海岸では、北側（一ツ瀬川右岸～大炊田）で堆積傾向
- 石崎浜～住吉海岸(離岸堤区間)では、侵食が進行しているものの、最近では横ばい傾向（回復までには至っていないが侵食を抑制）。
- なお、②一ツ瀬川～小丸川(2)ブロックの土砂の堆積は、局所的に堆積しているのではなく、薄く広い範囲に堆積している。

図 沿岸区分毎の土砂変化量の経年変化（2009年12月基準）

- 2008(H20年)の直轄化以降の土砂変化の特徴は、宮崎海岸の北側（一ツ瀬川右岸～大炊田）で堆積傾向となっているが、石崎浜～住吉海岸(離岸堤区間)では、侵食が進行している。ただし、最近では横ばい傾向（回復までには至っていないが侵食を抑制）である。
- 突堤・養浜の効果・影響を把握するために、現状で砂浜が消失している突堤周辺の断面地形の変化状況を確認した。その結果、突堤の沖合で堆積傾向が見られた。一方、突堤設置範囲（陸側）では、現状で海浜断面の明確な回復傾向は見られなかった。なお、突堤周辺の海中も含めた土砂変化量は、補助突堤①北、補助突堤②北では、回復傾向の兆しが見られたが、浜幅の回復傾向にまでは至っていない。
- 対策の効果・影響と関連がある可能性が高いため、必要に応じて、何らかの処置を行う。

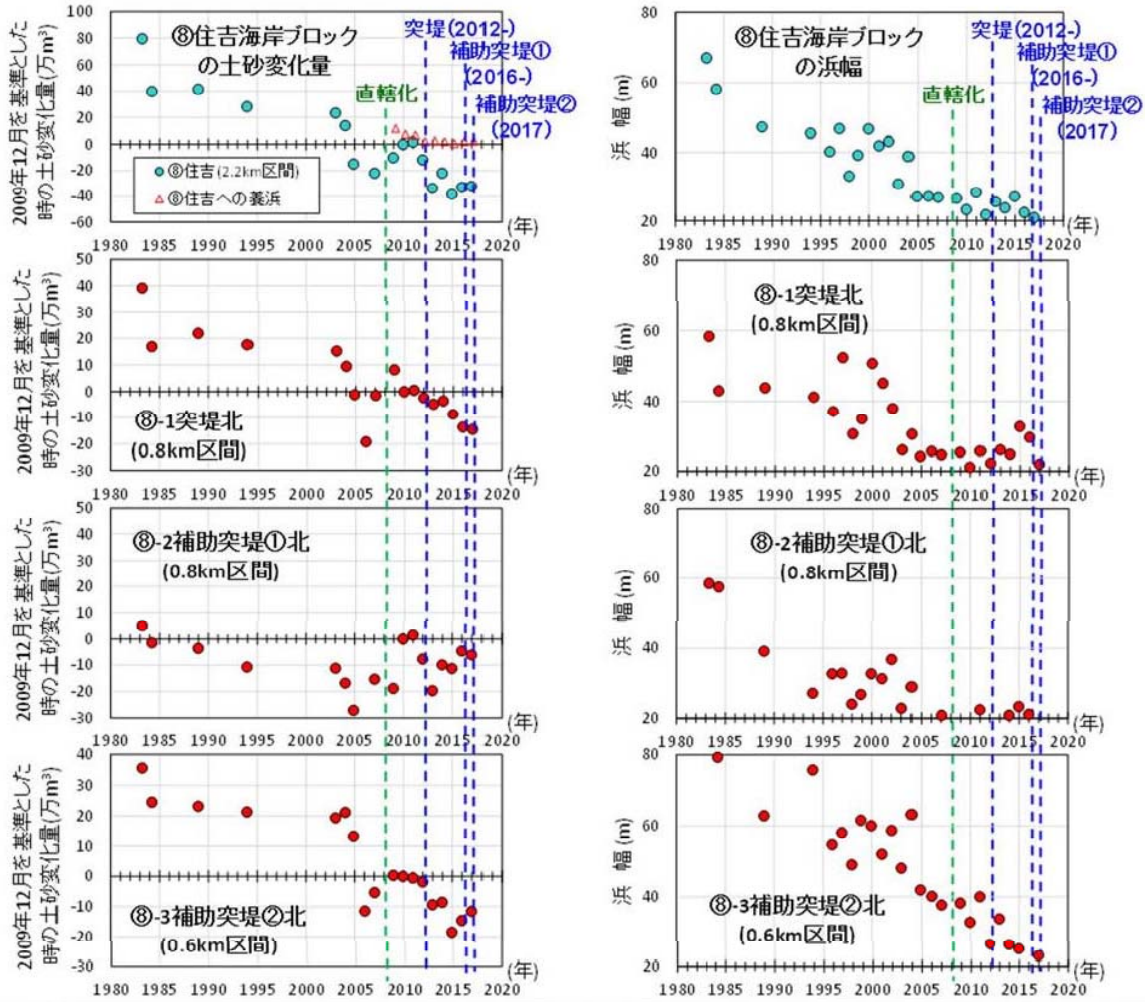
- 突堤・養浜の効果・影響を把握するために周辺の断面地形の変化状況を確認した結果、突堤の沖合いで堆積傾向が見られた。一方、突堤設置範囲（陸側）では、現状で海浜断面の明確な回復傾向は見られなかった。
- 突堤周辺の土砂量と浜幅の変化状況を確認した結果、海中も含めた土砂変化量は、補助突堤①北、補助突堤②北では、回復傾向の兆しが見られた。一方、浜幅の回復傾向にまでは至っていない。

図 突堤周辺の土砂量・浜幅の変化

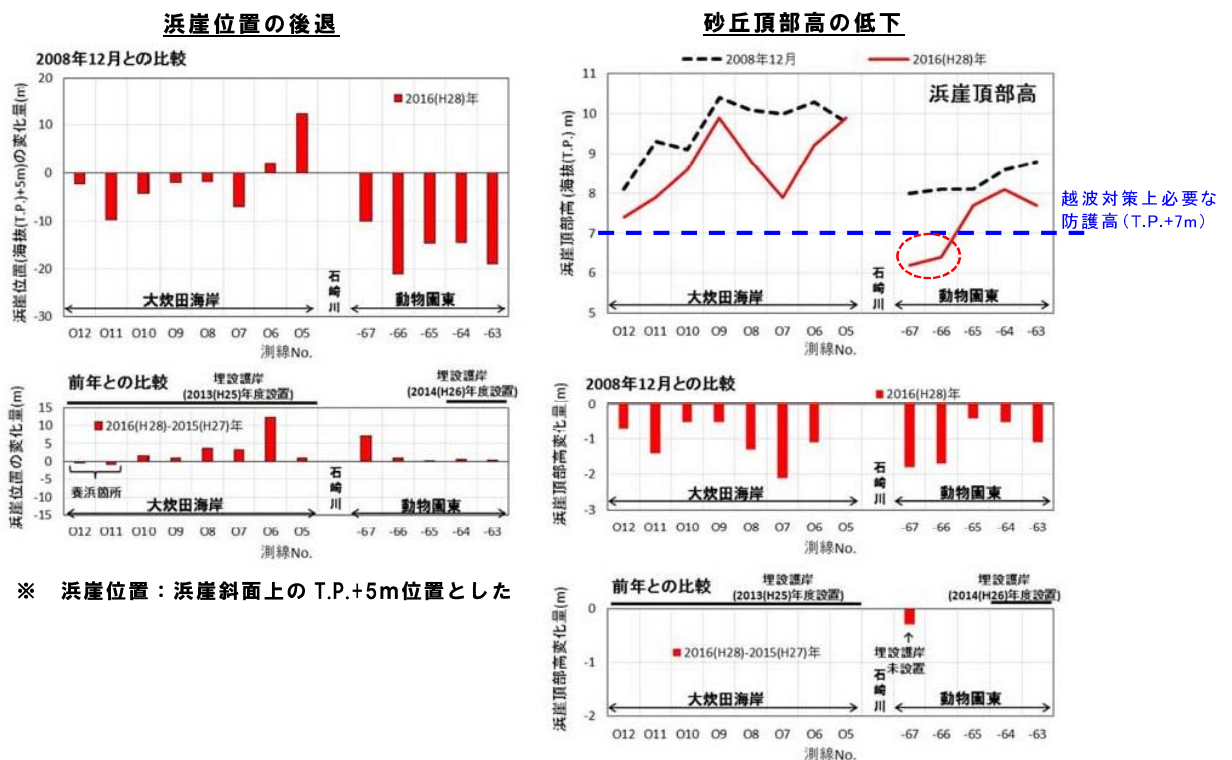
- 2016(H28)年は、埋設護岸の設置が概ね完了している大炊田海岸では、浜崖位置の後退及び浜崖頂部高の低下とともにみられず、埋設護岸の効果を発揮している。
- 一方、動物園東では、埋設護岸設置区間の浜崖頂部は守られ効果を発揮している。一方、未設置区間は浜崖頂部の天端高が2008(H20)年に比べて低下しており、越波対策上必要な防護高(T.P.+7m)よりも低い状況となっている。
- 動物園東は侵食傾向が顕著であり、埋設護岸未設置区間背後の浜崖頂部高が低くなっていることから、埋設護岸整備が必要である。
- 対策の効果・影響と関連がある可能性が高いため、必要に応じて、何らかの処置を行う。

図 大炊田海岸、動物園東の浜崖位置及び砂丘頂部高の変化

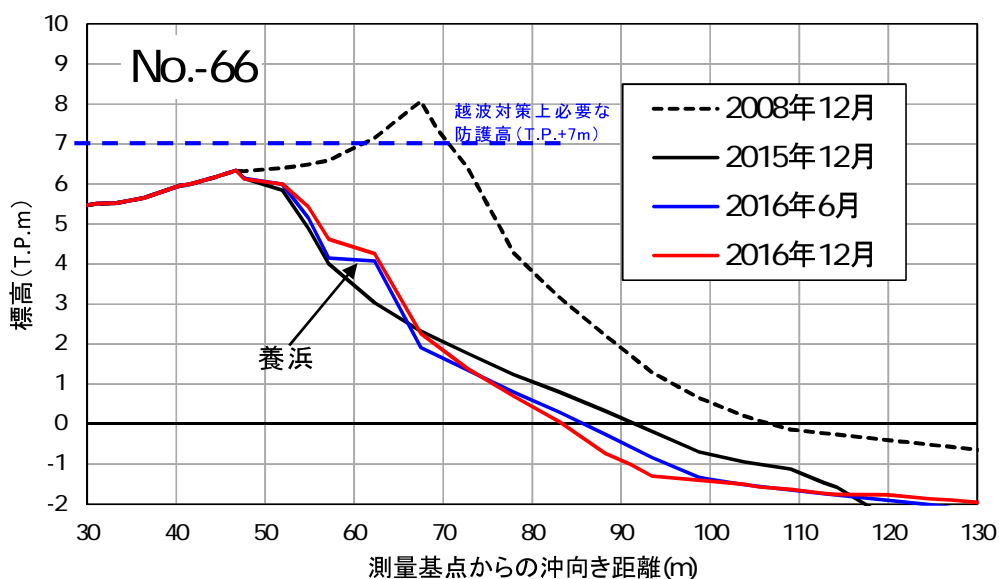
図 動物園東埋設護岸未設置区間の浜崖形状の変化

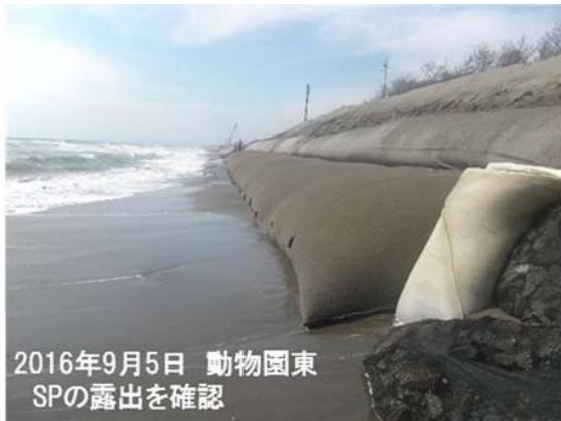
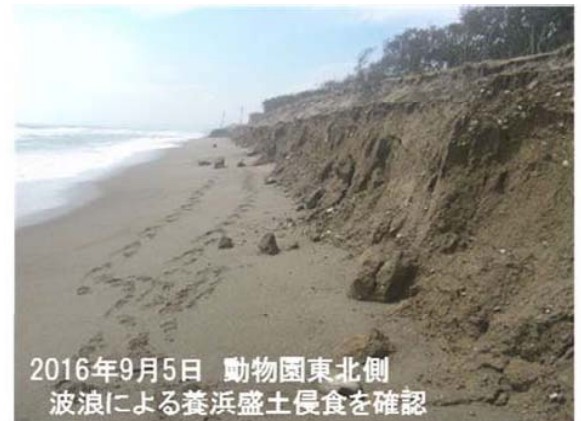
- 2016(H28)年の目視点検では、動物園東南側および大炊田海岸において、埋設護岸の変状につながる事象(サンドバック、グラベルマット、アスファルトマットの露出)を確認したが、埋設護岸の変状や背後の浜崖侵食は見られなかったことから、埋設護岸は一定の効果を発揮しているものと考えられる。
- 動物園東北側において養浜土砂の流出を確認した。この範囲は、砂浜が狭く背後の砂丘が海岸線間近に迫っているため、砂浜の回復を目指すとともに、埋設護岸整備が必要である。
- なお、平成27年度に洗掘対策工として新規に採用したグラベルマットは、露出後も大きな変状は見られず、サンドバック本体が変状する状況も見られなかった。ただし、高波浪の来襲がほとんどなかったため、改良した洗掘防止対策を含めた埋設護岸が十分な機能を有しているかは現時点では十分に判断できない。
- 対策の効果・影響と関連がある可能性が認められるため、今後、動向を注視する。

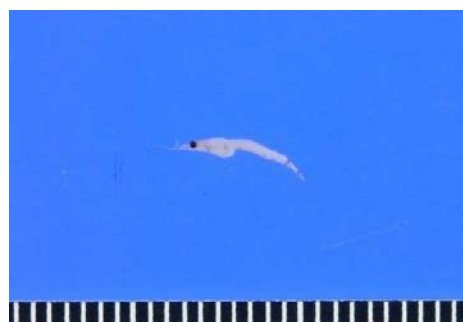
- 平成28年度春季調査で、大炊田海岸の幼稚仔個体数が急増したが、その規模は平成26年春季調査を下回る程度であり、また、平成28年冬季にはそれまでと同程度まで減少している。
- 大炊田海岸で、春季調査において節足動物門の個体数が既往最大値を上回った。これは、ミツクリハマアミが多く確認されたためである。冬季調査においては、個体数は範囲内となった。
- 対策の効果・影響と関連があるとは判断できないため、引き続き、経過を観察する。

ミツクリハマアミ

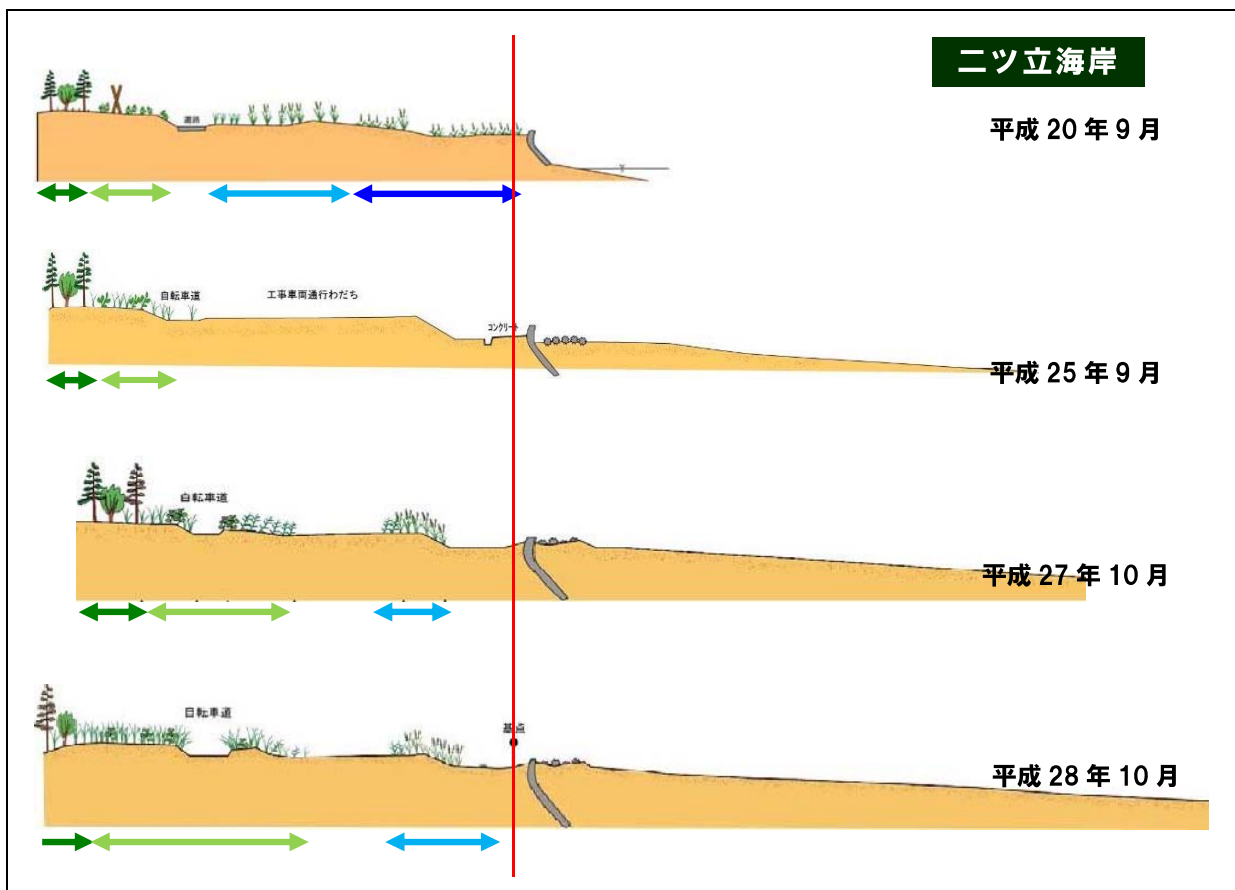
- 平成 28 年度は全体的に植生帯が前進傾向であった。
- ニツ立海岸では 2013(H25)年度以降、護岸海側に砂浜が安定的に存在するようになり、2015(H27)年度に初めて植生の回復が見られた。
- 大炊田海岸では 2013(H25)年度に埋設護岸が設置されて以降、背後の浜崖の地形が安定しており、半安定帯(海浜型)の植生であるコウボウムギ等が確認された。
- 住吉海岸(離岸堤区間)では 2015(H27)年度に引き続き植生帯が前進した。
- 対策の効果・影響と関連がある可能性が認められるため、今後、動向を注視する。

2013(H25)年度以降、護岸海側に砂浜が安定的に存在するようになり、2015(H27)年度に初めて植生の回復が見られた。

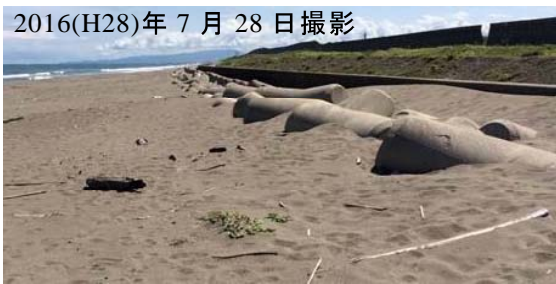
ニツ立海岸の様子
2016(H28)年7月時点で、護岸の前にも植生が見られる。

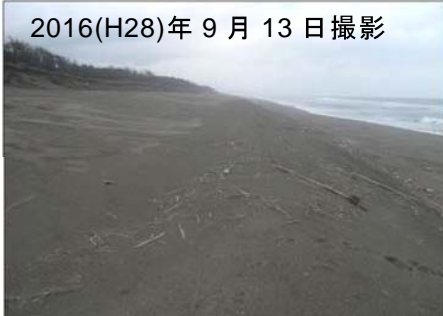
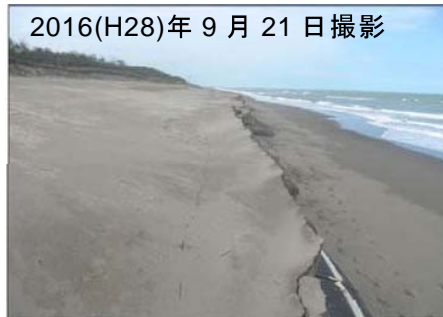
9k000

2016(H28)年 9 月 13 日撮影

2016(H28)年 9 月 21 日撮影

高波浪後にサンドパックが露出したがサンドパックの変状なし

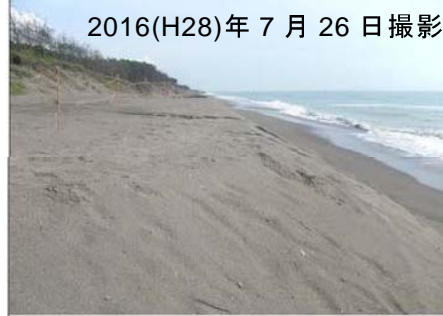
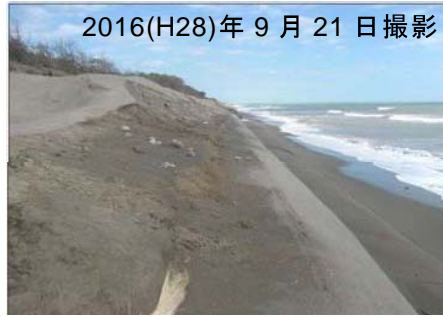
4k400

2016(H28)年 7 月 26 日撮影

2016(H28)年 9 月 21 日撮影

高波浪後にサンドパックが露出し背後の養浜が流出したがサンドパックおよび背後の砂丘の変状なし
