九州地方整備局宮崎河川国道事務所

### 宮崎海岸における埋設護岸（サンドパック工法） の応急対策の実施について

# サンドパックの変状状況(大炊田海岸(宮崎市佐土原町下田島地先))

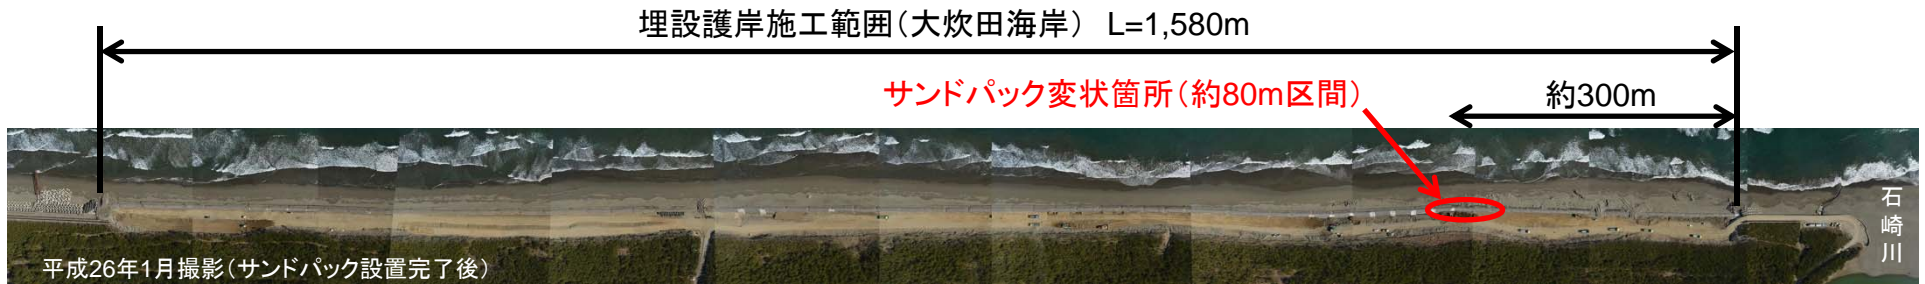
## ■ サンドパック変状箇所位置図

宮崎海岸で海岸保全のために施工した埋設護岸（サンドパックL=1,580m・宮崎市佐土原町下田島地先）において、8月上旬に一部区間で変状が確認され、台風19号通過後も引き続き経過を観察しておりましたが、約80m区間でサンドパックの新たな変状が昨日確認されました。（裏面写真参照）

現時点では潮位や波が高く、詳細調査が出来ないため、変状の原因等は不明です。波により浜崖が侵食されないように、大型土のうを追加設置することとしました。

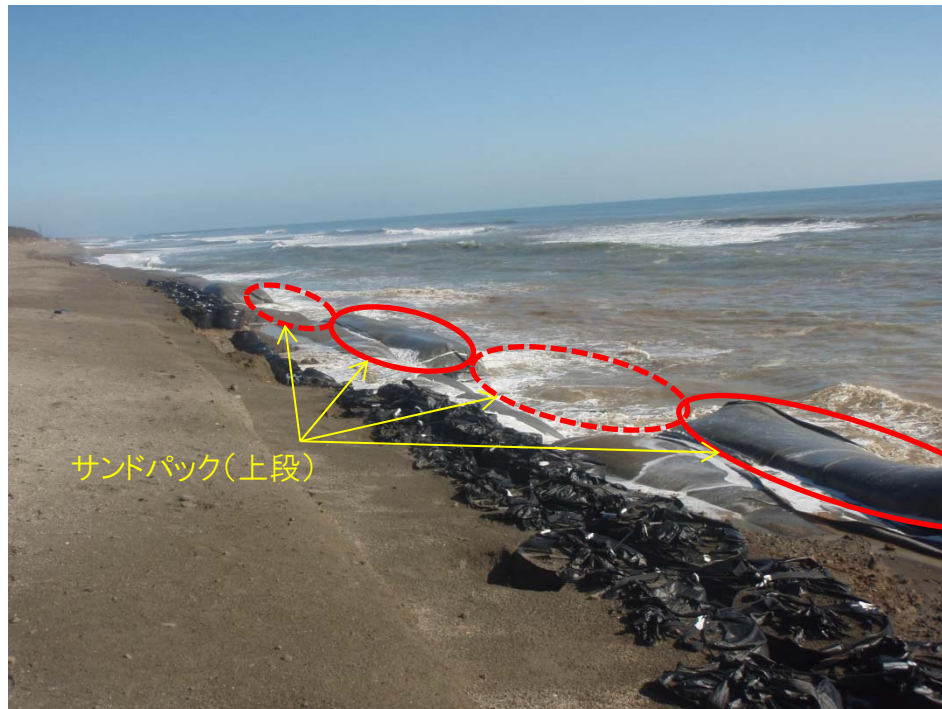
## ■ サンドパック変状状況

平成26年10月27日撮影
