平成23年霧島山（新燃岳）噴火
国土交通省の対応

この資料集は、平成23年の新燃岳噴火の概要、噴火対応として国土交通省が実施した土砂災害対策及びその他の取り組みについてとりまとめたものです。

平成27年3月
国土交通省 九州地方整備局 宮崎河川国道事務所

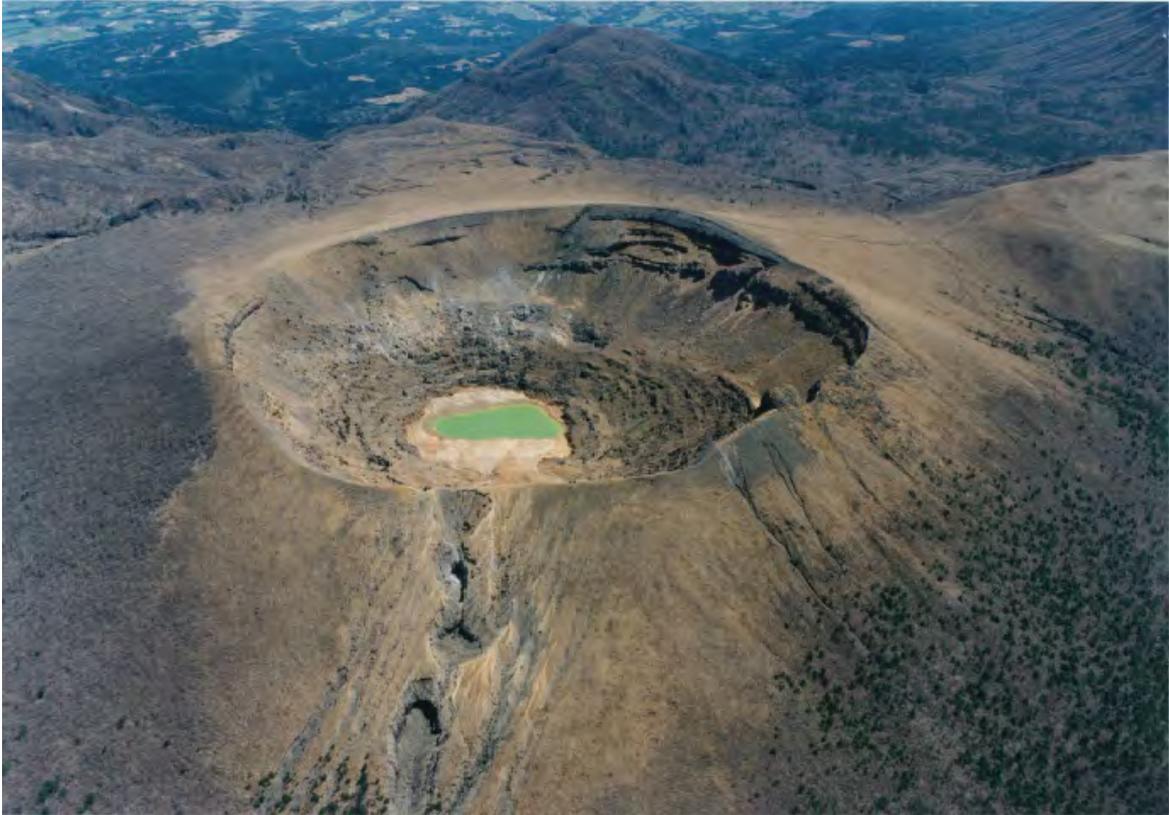
噴火前の新燃岳（平成11年3月撮影）

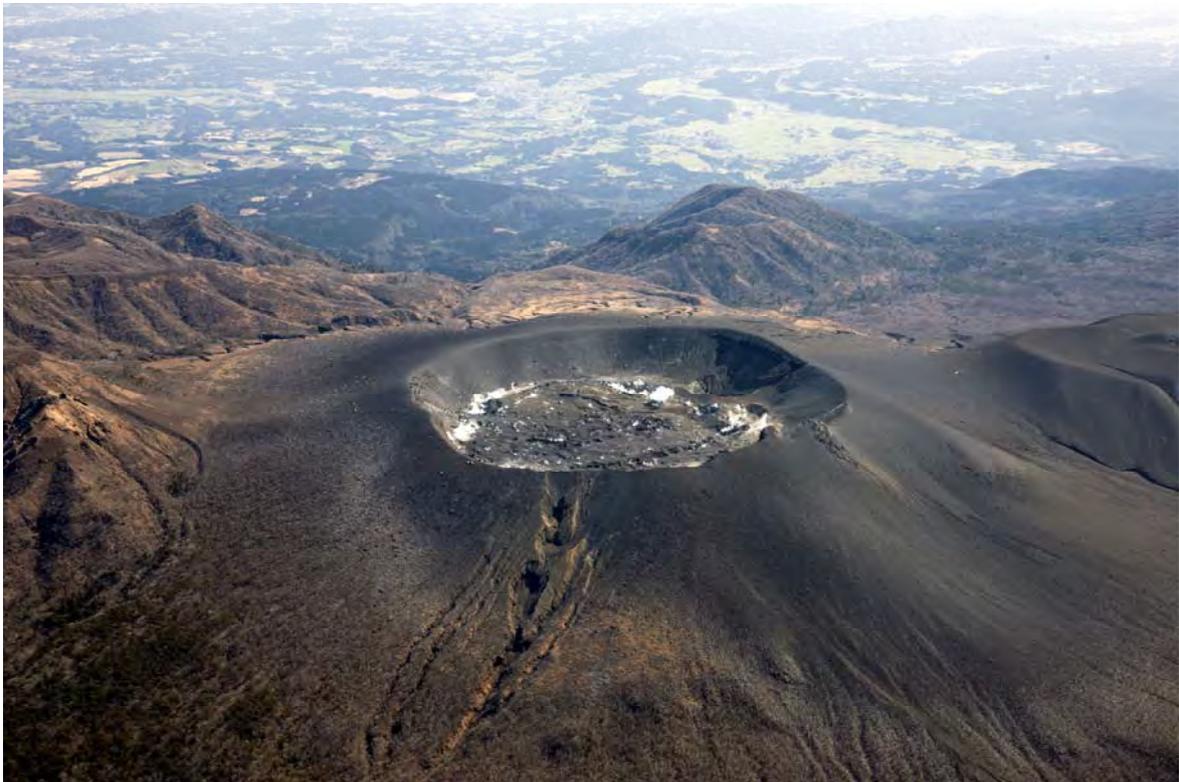
現在の新燃岳（平成26年3月撮影）

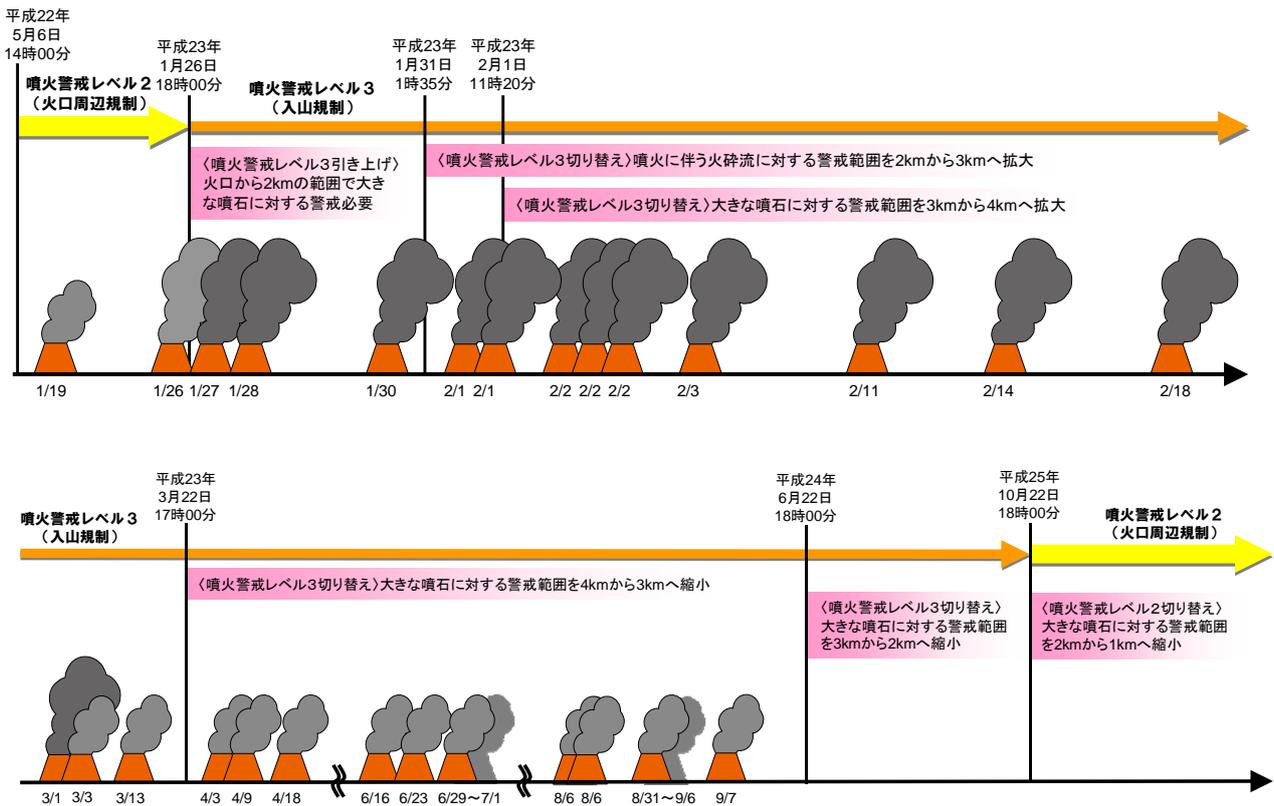
図 1.2.1 噴火の状況（平成22年5月～平成27年3月）

平成23年1月19日の小規模噴火に続き、26日から約300年ぶりのマグマ噴火が始まり、翌27日には昭和34年以来52年ぶりとなる爆発的噴火が発生しました。2月3日に開催された火山噴火予知連絡会拡大幹事会によると、「これまでの噴出物量は4千万～8千万トン程度と推定」されています。

爆発的噴火は平成23年3月1日まで頻発（合計13回）し、その後も断続的に噴火が続きましたが、平成23年9月7日を最後に噴火は確認されていません。

また、気象庁は、平成23年1月26日に噴火警戒レベルを2（火口周辺規制）から3（入山規制）へ引き上げました。平成25年10月22日にレベル2に戻っていますが、平成27年3月現在もレベル2が継続しており、火口周辺1kmが警戒範囲となっています。

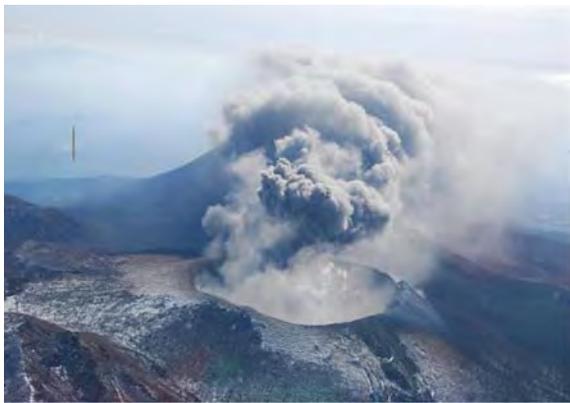
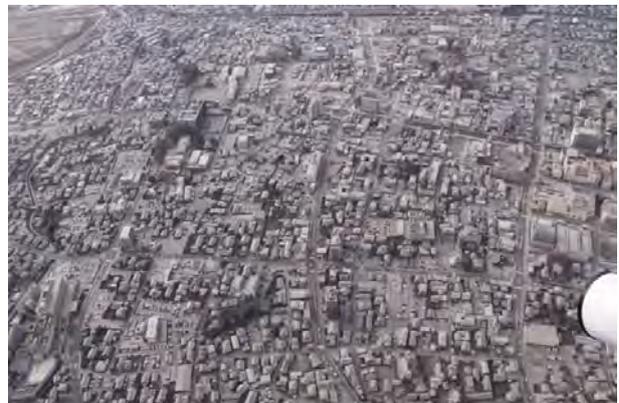
写真 1.2.1 噴火の状況（左：平成23年1月26日、右：平成23年2月2日）

マグマ噴火の開始状況

都城市内の降灰状況

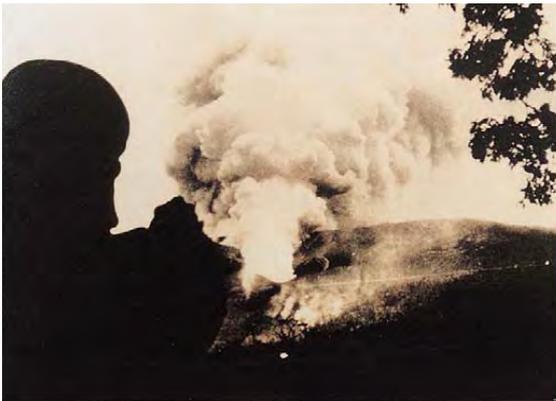
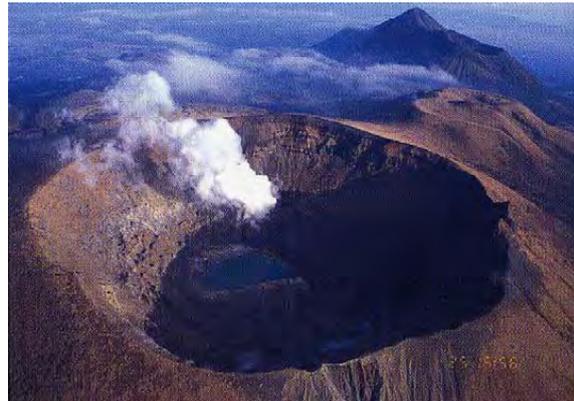
写真 1.2.2 新燃岳における過去の噴火事例

1959年(昭和34年)噴火
(鹿児島地方気象台提供)

1991年(平成3年)噴煙
(鹿児島地方気象台提供)

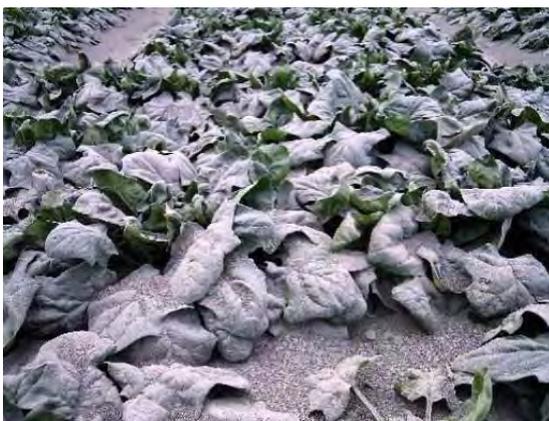
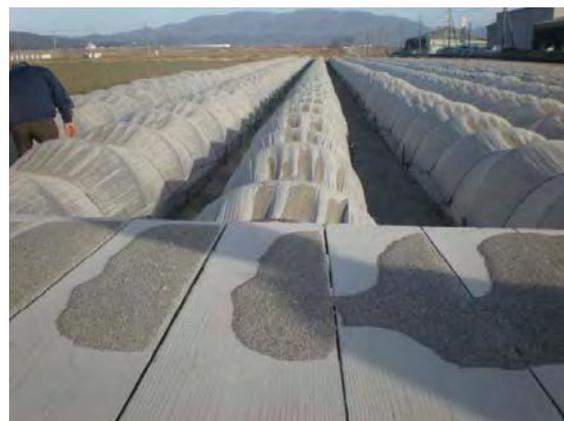
写真 1.2.2 農作物等の被害状況写真
(出典) 宮崎県ホームページ

都城市沖水地区：ほうれんそうへの降灰
(平成23年1月27日)

都城市上水流地区：トンネルレタスへの降灰
(平成23年1月31日)

農作物被害として、火山灰が葉に付着するなどして、露地野菜（ほうれんそう、キャベツなど）で収穫不能や収量・品質の低下が発生しました。また、施設園芸（きゅうり、いちごなど）では、光線透過率の低下などによる収量・品質低下が発生しました。その他、灰の重みや空振で、ビニールハウス資材が破損する被害も発生しています。

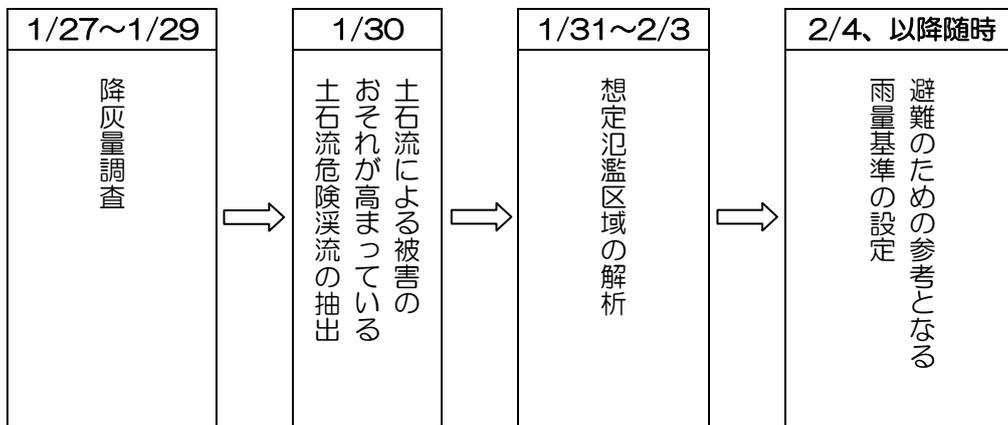
図 2.1.1 新燃岳噴火に伴う土砂災害に関する緊急調査の流れ
(日付はいずれも平成23年)

具体的には、噴火に伴う降灰により、土石流による被害のおそれが高まっている35渓流を抽出し、想定氾濫区域の解析を行うとともに、避難のための参考となる雨量基準を設定し関係自治体に情報提供しました。

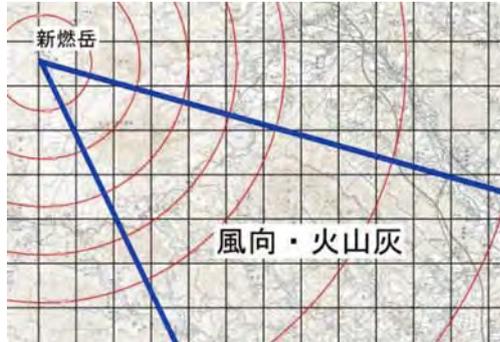
図 2.1.2 降灰量調査① (メッシュ分割の実施)

① 向等情報収集を行い、メッシュ図面から調査箇所を抽出、現地調査を実施

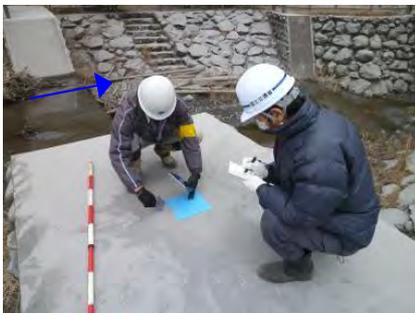
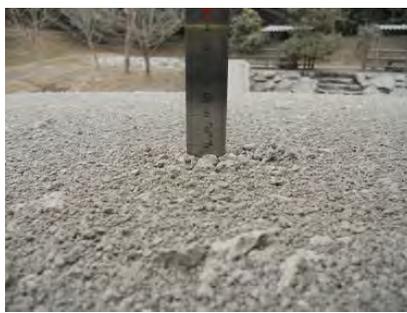
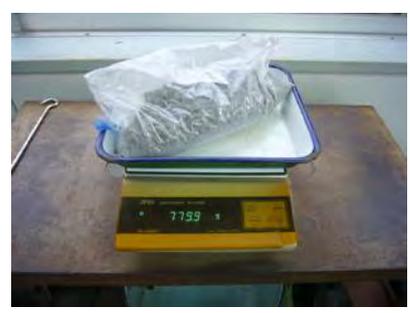
図 2.1.3 降灰量調査② (降灰の採取)

②採取器具を用いて降灰を採取 (採取面積は 25cm 四方)

降灰深 (mm) は、直接計測のほか、直接計測が困難な場合は、
単位面積当り降灰重量 (kg/m²) より次式にて換算

$$d = W / \rho d \text{ (mm)}$$

d: 降灰深 (mm), W: 単位面積当り降灰重量 (kg/m²), ρd : 火山灰の乾燥密度 (g/cm³, ここでは $\rho d = 1.25$ とし計算)

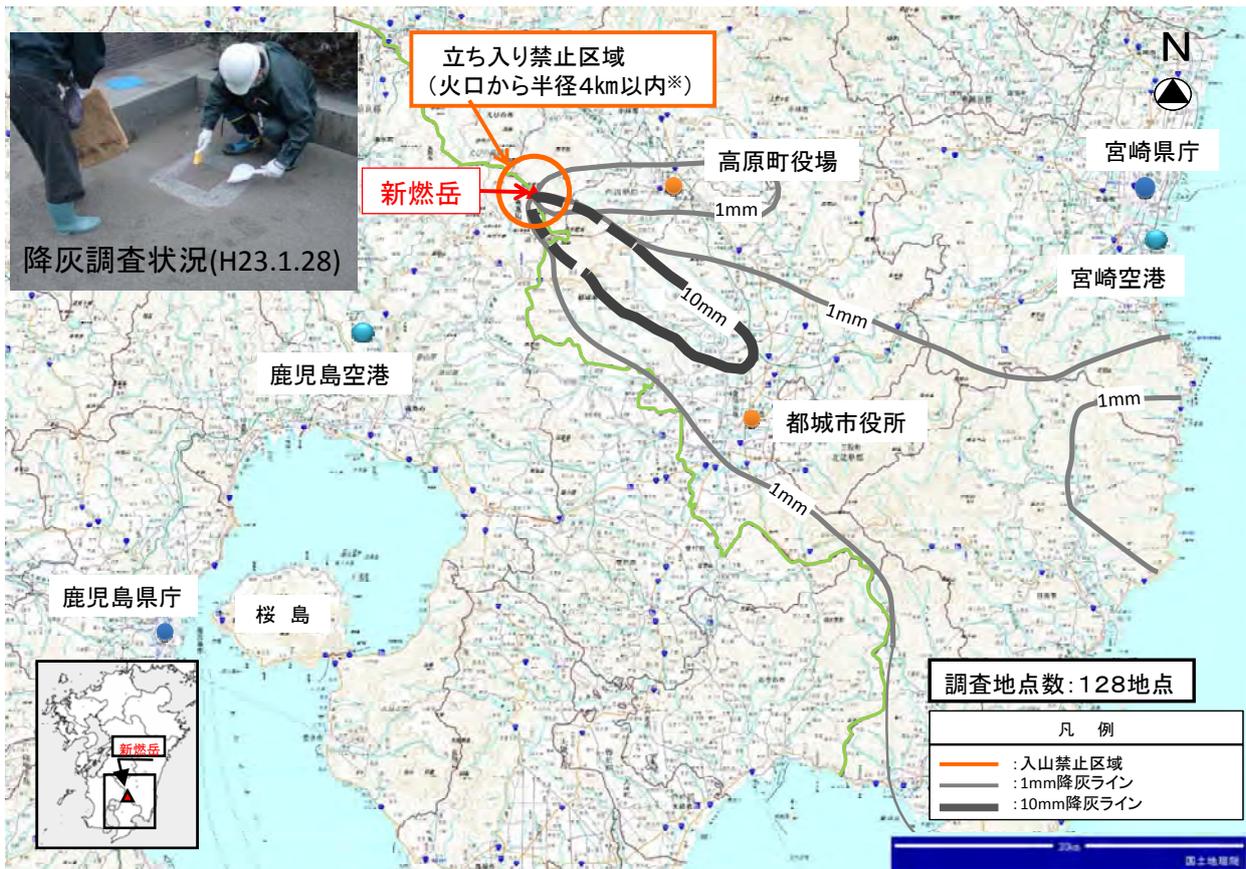
図 2.1.4 降灰範囲図

噴火後に降灰量調査を実施し、降灰範囲を把握しました。調査は、平成23年1月27日にヘリコプターによる上空からの降灰状況の確認、翌28日～29日にかけて地上128地点で降灰状況調査などを実施しました。

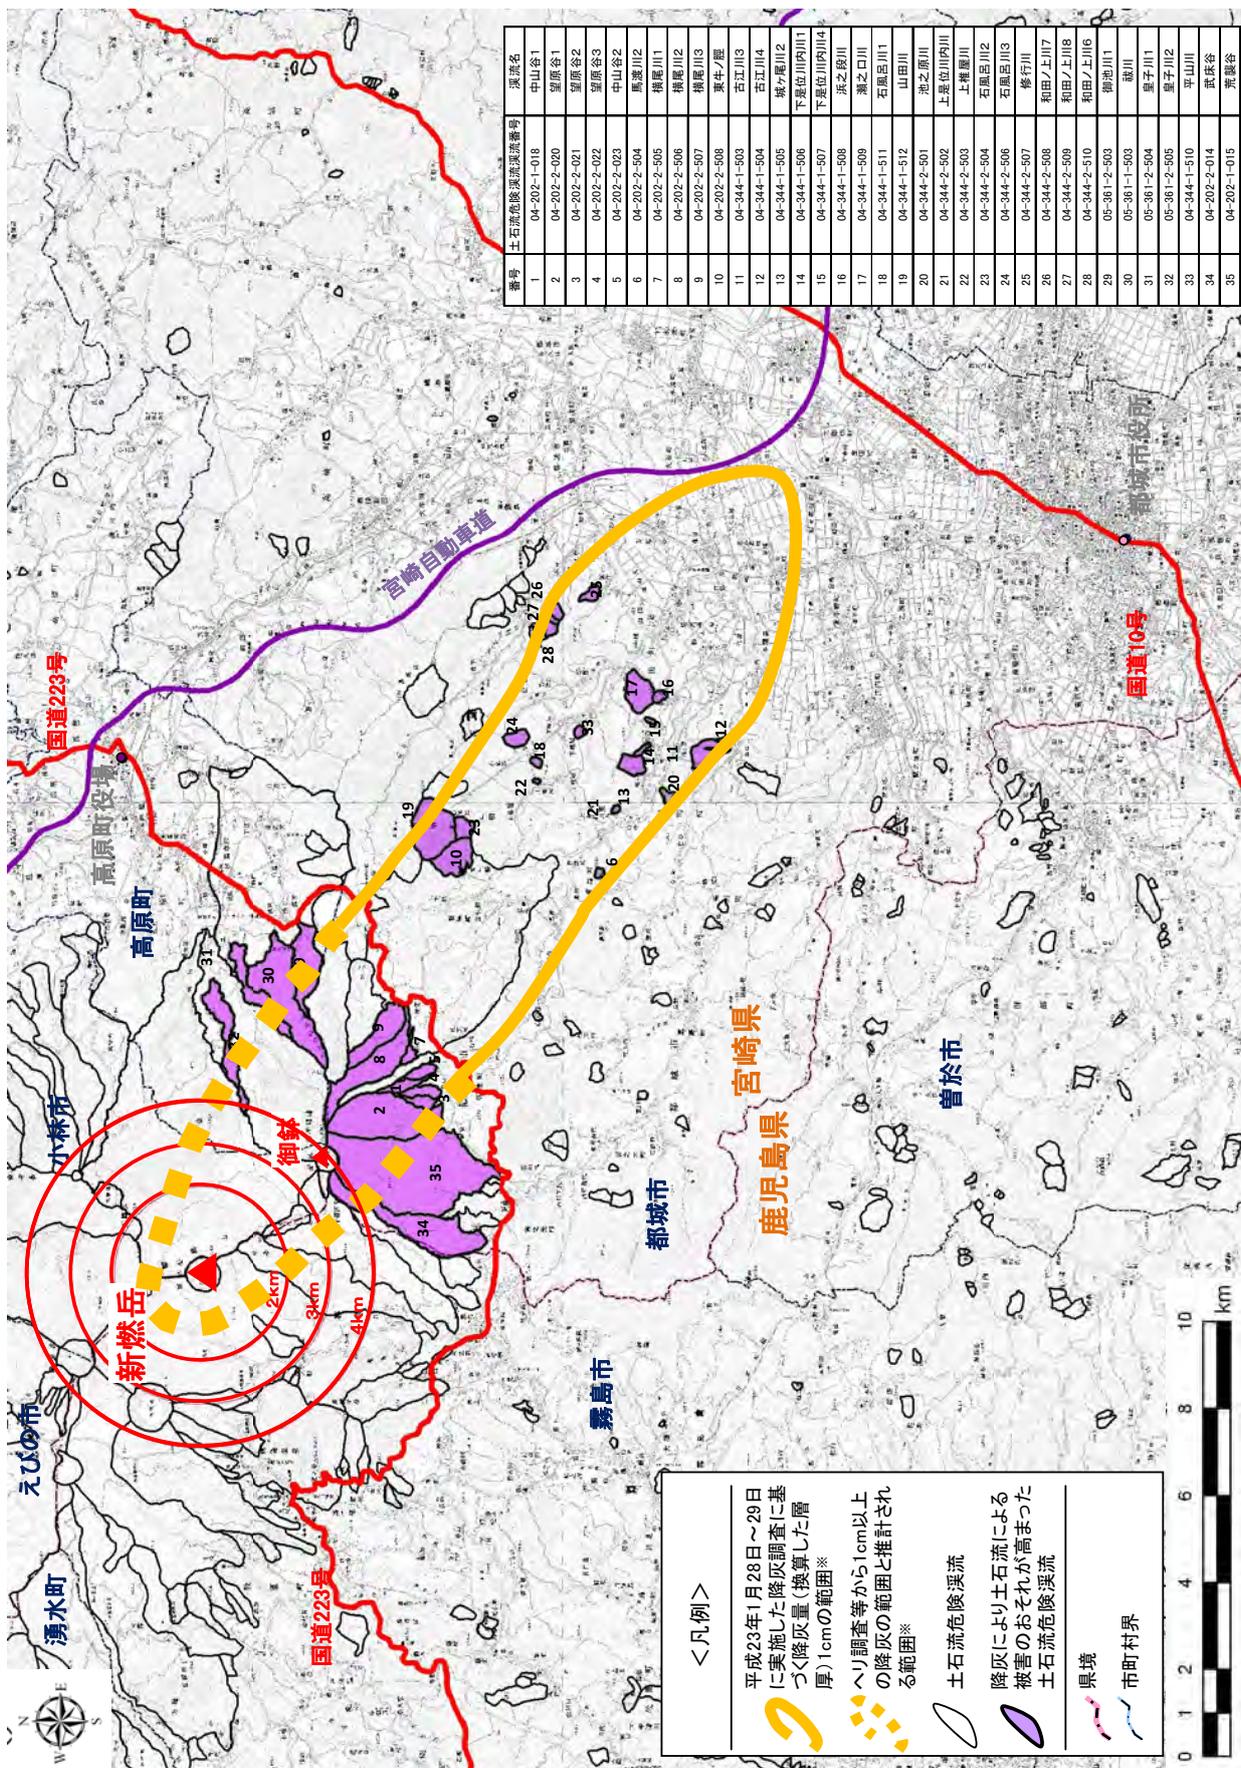
図 2.15 降灰により土石流による被害のおそれが高まっている土石流危険渓流の抽出結果

降灰量調査結果に基づき、土石流危険渓流の流域の概ね5割以上の面積で、火山灰が 1cm 以上の厚さで堆積していると推定される土石流危険渓流（35 渓流）を抽出しました。

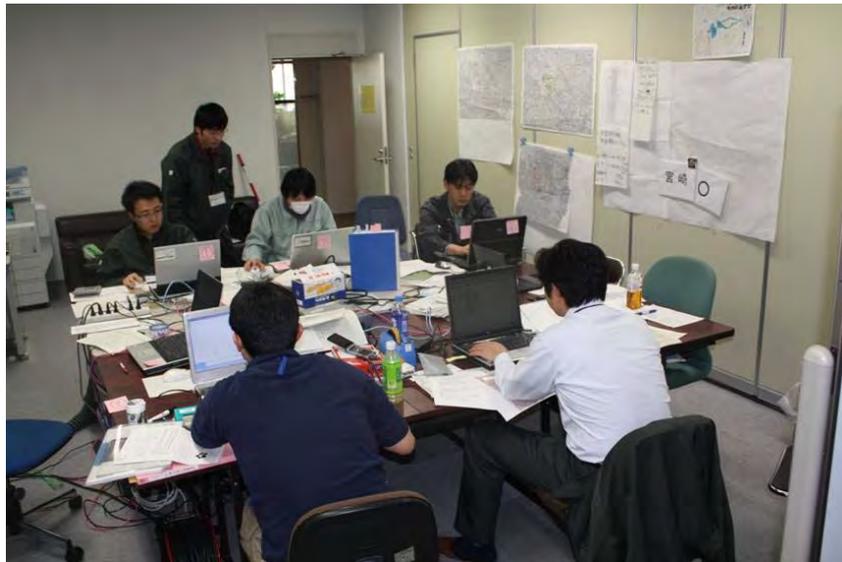
写真 2.1.1 想定氾濫区域の解析状況
(解析は、九州地方整備局および九州管内砂防関係事務所職員等が実施)

降灰により土石流による被害のおそれが高まっている土石流危険渓流において、数値氾濫シミュレーションを行い、想定氾濫区域を解析しました。

また、シミュレーションで再現出来ていない現地地形の細部を確認するための現地調査を実施し、必要に応じて想定氾濫区域を見直し、精度の向上を図りました。

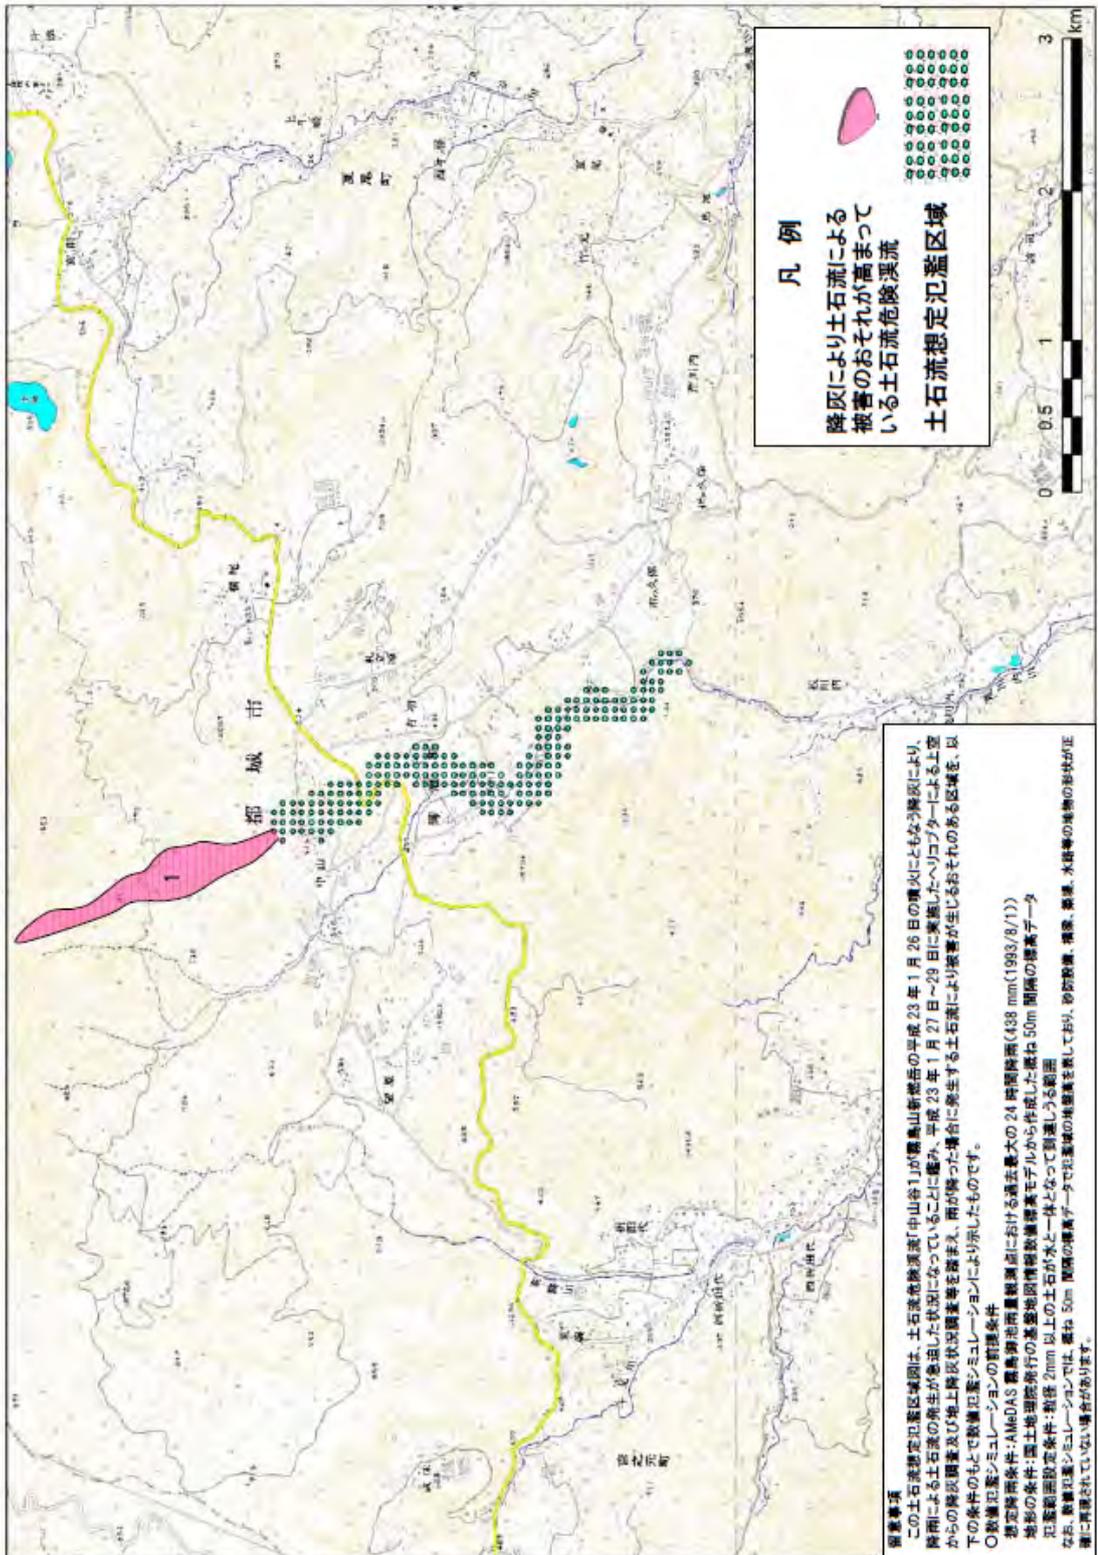
図 2.1.6 土石流想定氾濫区域図の例

(降灰により土石流による被害のおそれが高まっている土石流危険渓流の想定氾濫区域の例)

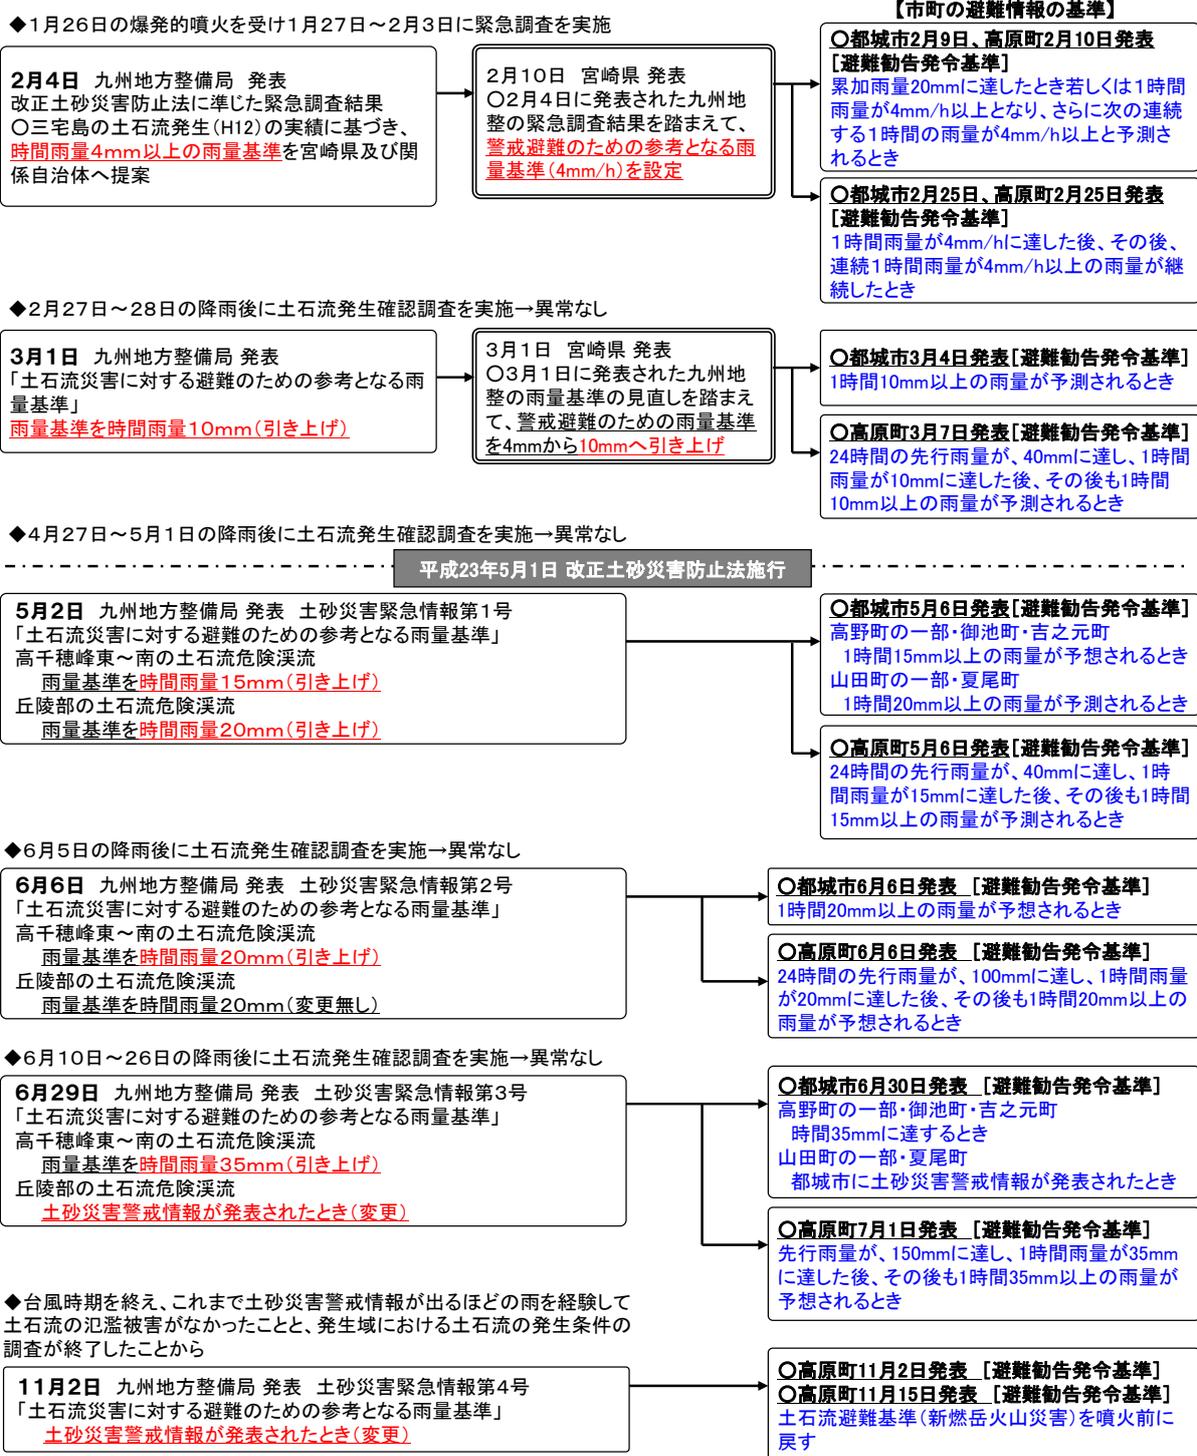
図 2.1.7 九州地方整備局が発表した警戒避難のための雨量基準と関係市町の避難情報の基準 (日時はいずれも平成23年)

新燃岳では降灰後の雨量と土石流の関係が明らかになっていなかったため、噴火直後は平成12年の三宅島の土石流発生の実績を参考として、4mm/h以上の降雨を関係自治体が適切に避難指示等の判断を行うための参考となる雨量基準として設定しました。

この雨量基準は、その後の降雨と現地状況から随時見直しを行い、土砂災害緊急情報第4号で全ての渓流において「土砂災害警戒情報が発表されたとき」（噴火前と同じ）となっています。

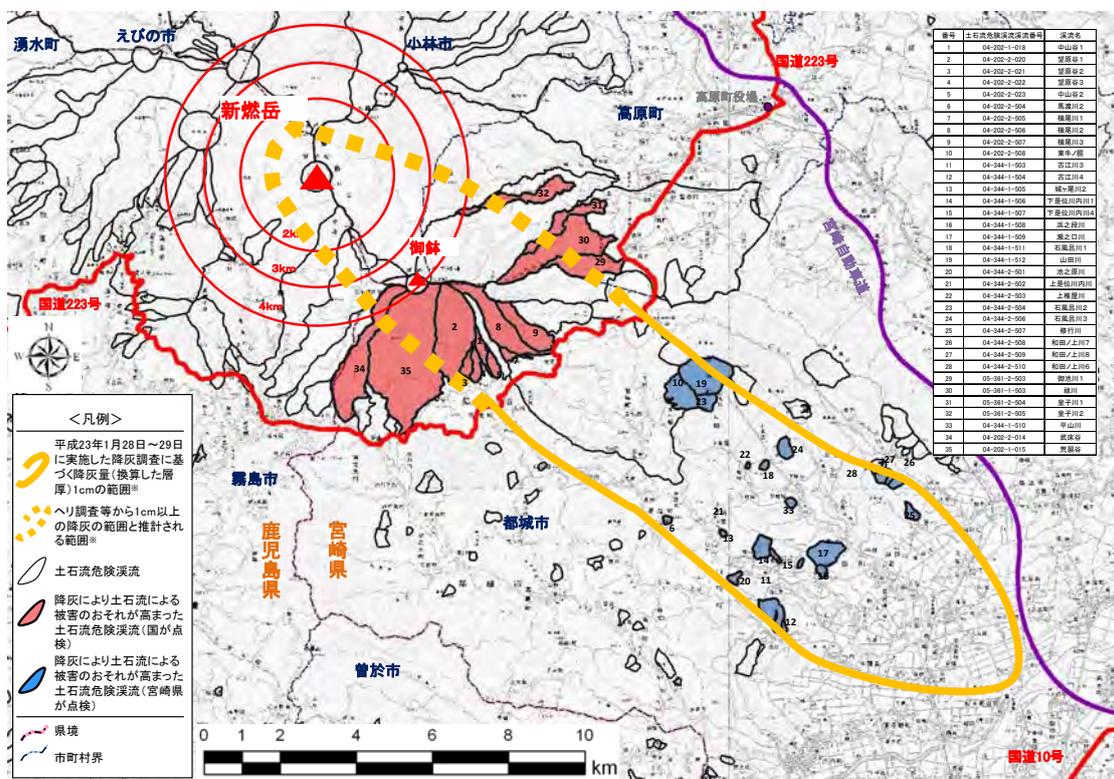
図 2.1.8 国と宮崎県で分担した調査箇所

- ・雨量基準以上の降雨が発生した後に、土石流発生の有無を確認
- ・調査箇所は、土石流危険溪流【35 溪流】を国と宮崎県とで分担【国：14 溪流、県：21 溪流】
- ・各溪流で定めた定点で、流水の有無や色、堆積物の有無、土石流の有無を目視により随時確認、現地状況（土石流発生の有無）を事務所の情報連絡員へ報告

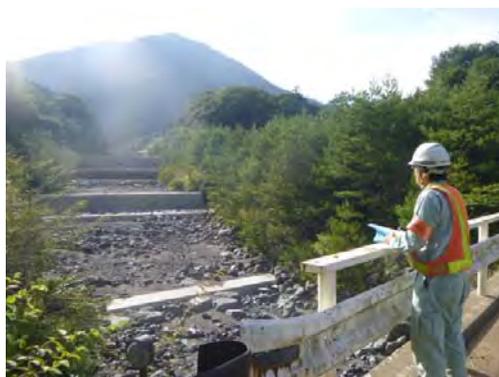
写真 2.1.2 降雨後の土石流発生確認調査

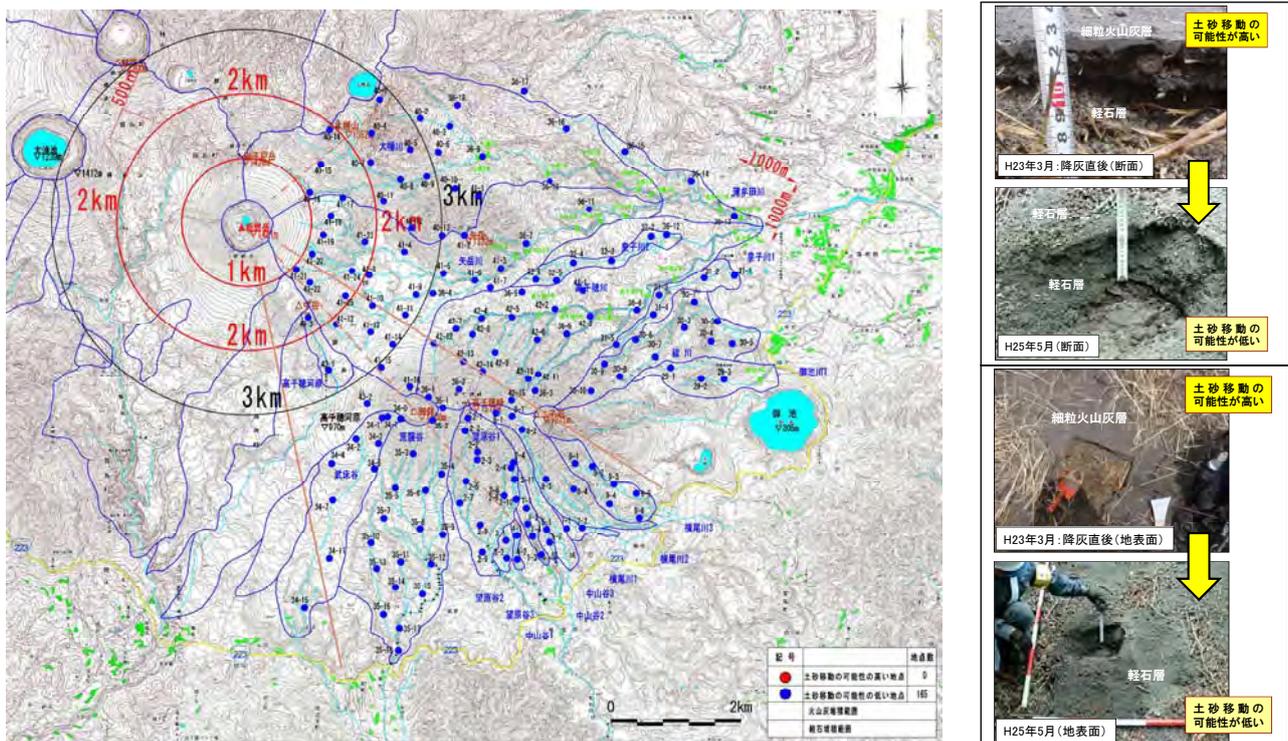
図 2.1.9 発生源斜面における急迫性調査の結果（平成 25 年度の調査結果）

降灰直後の平成 23 年 3 月には斜面を細粒火山灰が被覆し、土石流発生の急迫性が高まっていたが、平成 25 年 5 月にはほとんどの斜面において細粒火山灰が流出していることが確認されました。

急迫性の高い地点とは、「①火山灰が斜面表層の 9 割以上を覆っている」、「②表面流（シートフローやリルなど）の痕跡がある」、「③細粒火山灰の堆積が認められる」、「④斜面表層を覆う細粒火山灰の固化状況が認められ、固化厚が 5mm 以上、または極めて硬い状態にある」の条件を全て満たす地点です。

平成 23 年度と平成 25 年度の調査結果の比較により、火山灰が降灰した斜面において、表層の細粒火山灰の消失や細粒火山灰の固化の解消が確認され、土石流の発生につながる可能性が高い地点は無くなりました。

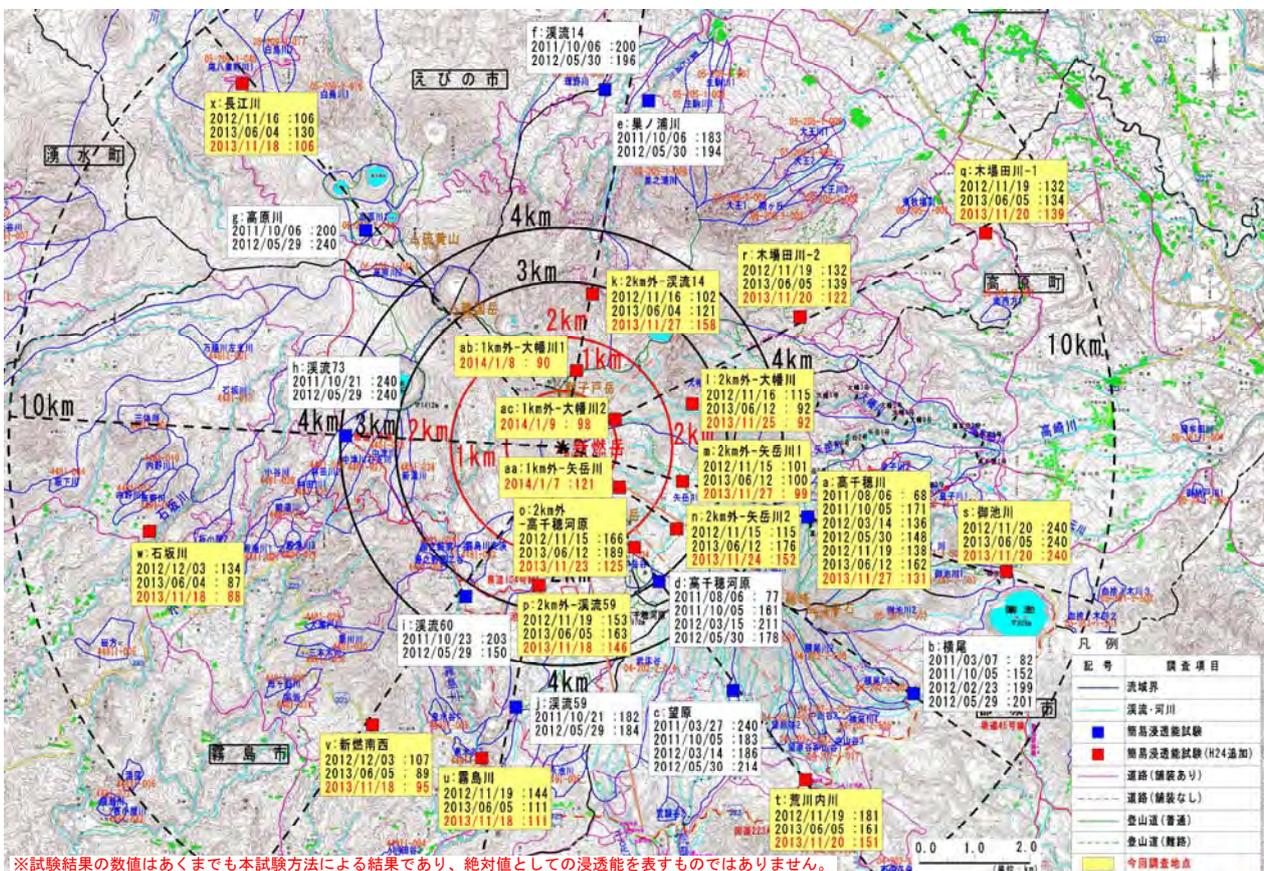
図 2.1.10 新燃岳周辺における簡易浸透能試験結果から求められた浸透能値

傾斜 15 度程度の斜面で、幅 50cm×長さ 100cm の範囲に 2ℓ の水を約 60 秒間で散水し、斜面から流出する表面水の量と流れ終わるまでの時間等を計測し、簡易的に浸透能値を算定します。

平成 23 年 1 月の噴火で細粒火山灰に覆われた斜面も、平成 25 年 11 月時点では、簡易な試験による浸透能の値が（火山灰の影響を受けていない）周辺斜面と同程度になっていました。

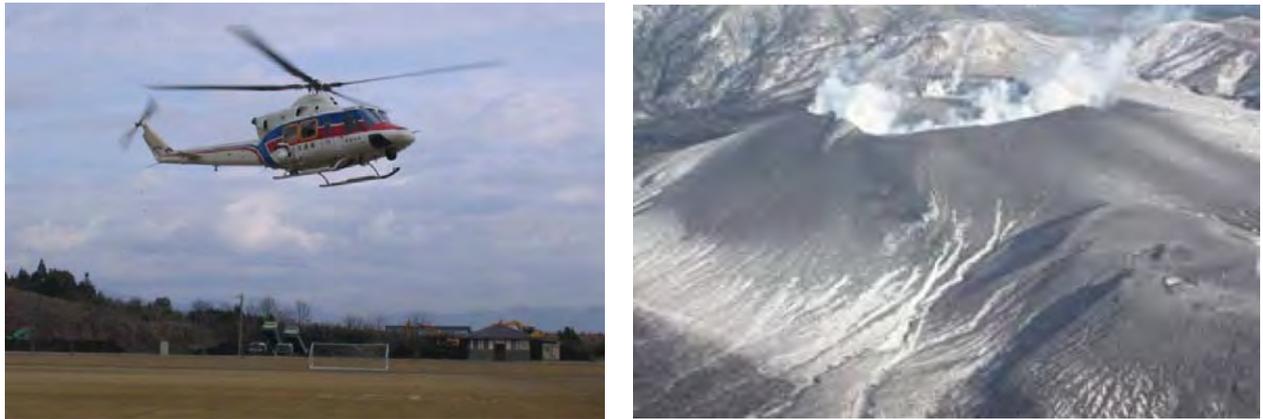
写真 2.1.3 災害対策用ヘリコプター「はるかぜ号」(左)と平成23年2月13日の新燃岳(右)

国土交通省が保有する災害対策用ヘリコプター「はるかぜ号」より、降灰状況、火口、山頂、山腹周辺、渓流周辺の状況を確認しました。

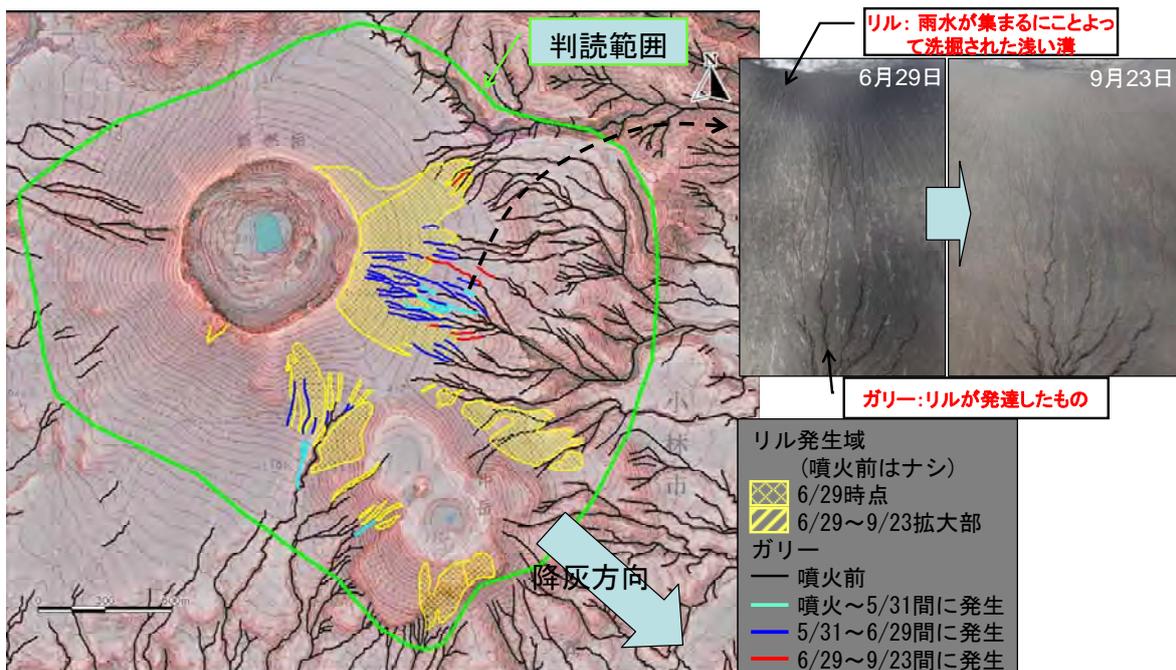
図 2.1.11 上流部のガリーの発達状況調査結果

ヘリによる斜め写真からリル・ガリーの分布範囲を判読し、長さ・面積を計測しました。本調査では、通常、垂直写真を使用しますが、緊急を要することから、各機関がヘリ視察時に撮影した写真を有効活用しました。その結果、新燃岳火口の南東側(鹿児島側・宮崎側とも)に、噴火後に新たなリル・ガリーの発生が認められました。この分布域は細かな降灰のあった方向に依存していると考えられます。平成23年6月29日以降は大きな変化は見られません。

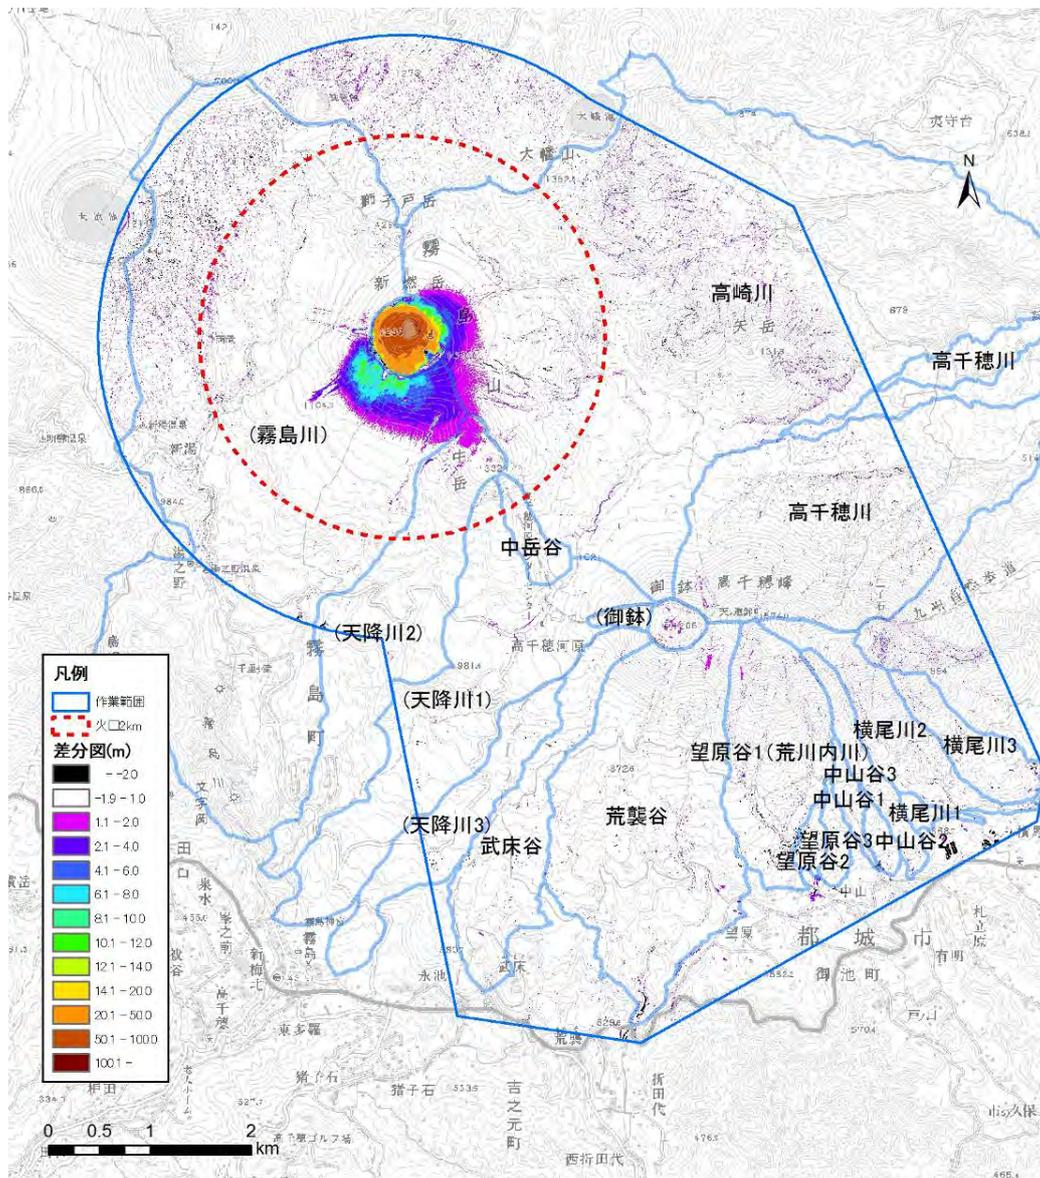
図 2.1.12 噴火前のレーザ計測結果と噴火後の計測結果との差分図

噴火前のレーザ計測結果と噴火後に実施した新燃岳火口から 3 km外からの高高度斜めレーザ計測結果との差分解析から火山噴出物は新燃岳火口中心に向かって遷移的に増加する傾向があり、火口から半径 1 kmの範囲で急激に増加し、特に南西斜面に最大堆積深 12m程度の異常堆積場が存在することが分かりました。

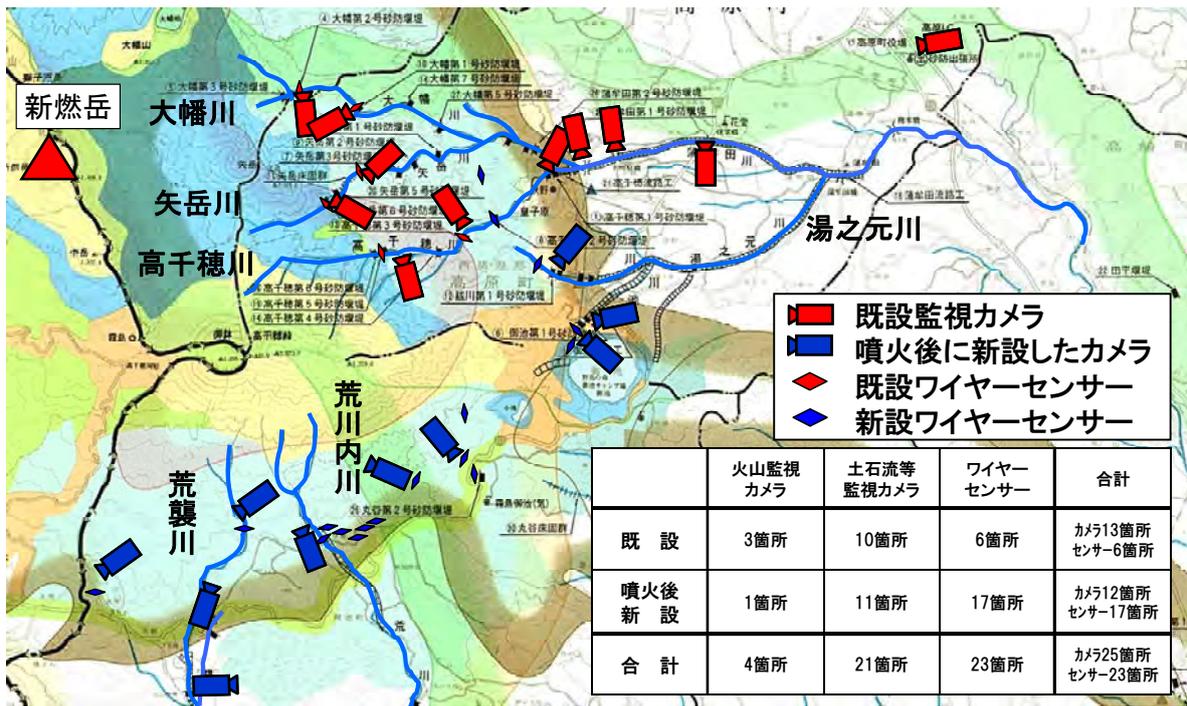
図 2.2.1 監視カメラ・土石流センサーの緊急設置状況

新燃岳噴火に伴い、火山活動を監視するための火山監視カメラや、溪流における土石流発生状況を監視するための土石流等監視カメラを緊急的に設置しました（既設 13、新設 12 箇所）。監視カメラの映像は、宮崎県、都城市、高原町へ提供しています。

また、土石流の発生を検知するための土石流センサー（ワイヤーセンサー、振動センサー）も緊急的に設置しました（既設 6、新設 17 箇所）。土石流センサーの情報は、県、市町村職員の携帯にも自動メール配信しました。なお、平成 25 年 10 月の緊急調査終了後は、自動メール配信の対象者を縮小し、監視を継続しています。

(図中の監視カメラは21箇所を表示。4箇所の監視カメラについては図の範囲外となっている。)

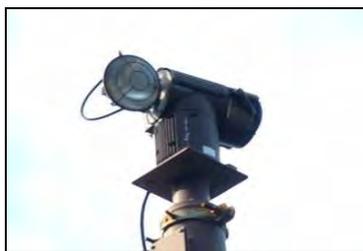
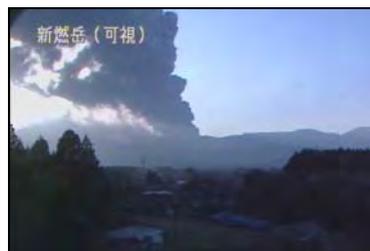
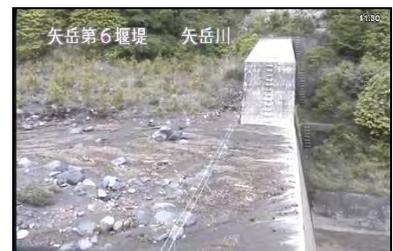
図 2.2.2 監視カメラと提供映像 (上)、ワイヤーセンサーの設置イメージと設置状況 (下)

監視カメラ

火山監視カメラの映像

土石流等監視カメラの映像

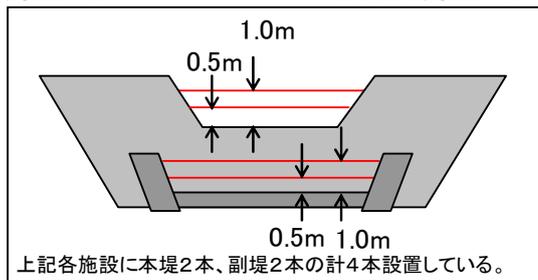
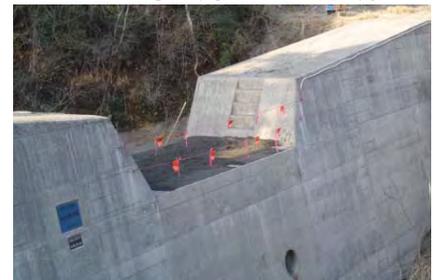
ワイヤーセンサー設置イメージ

ワイヤーセンサー設置状況 (望原谷)

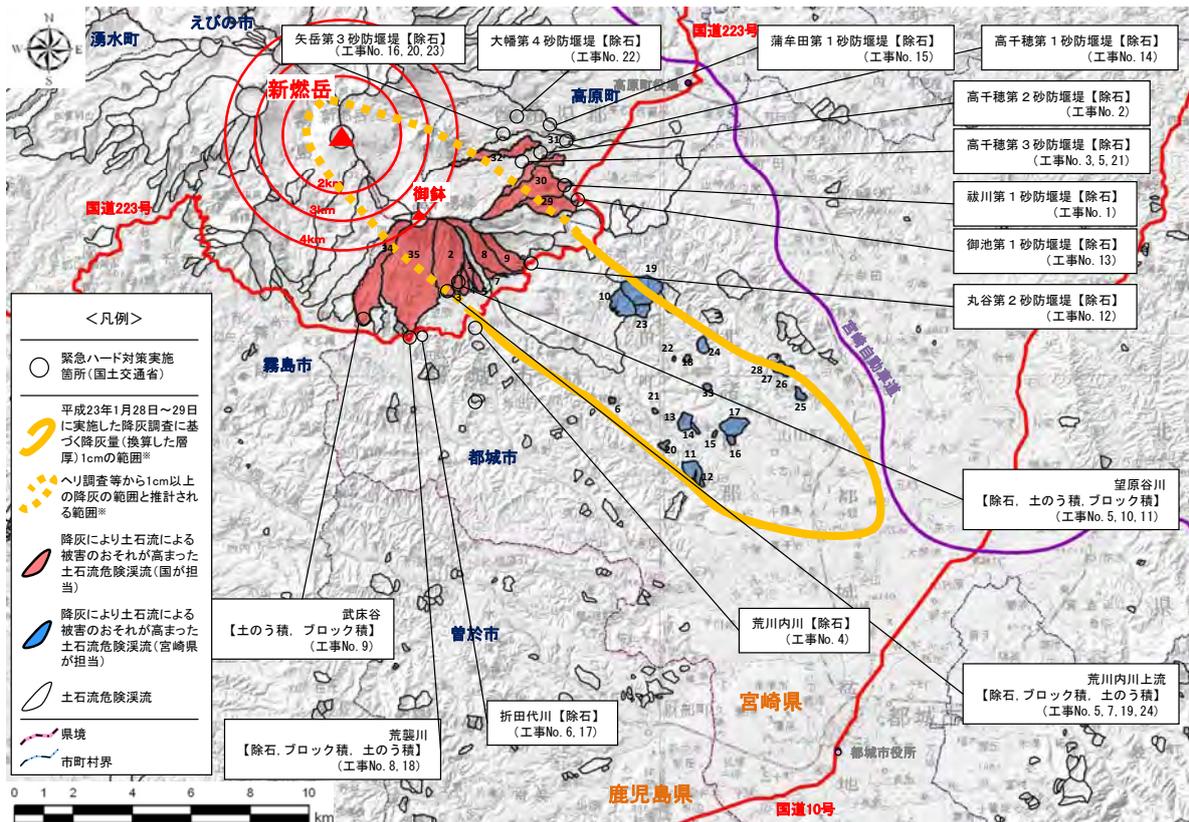
図 2.3.1 土石流対策工事実施箇所

新燃岳の噴火に伴う降灰により土石流による被害のおそれが高まった溪流等において、被害を軽減するため、緊急ハード対策を実施しました。具体的には、土石流の捕捉を目的とした既設砂防堰堤の堆積土砂の除去（除石）、コンクリートブロック積による砂防施設の緊急設置等を実施しました。

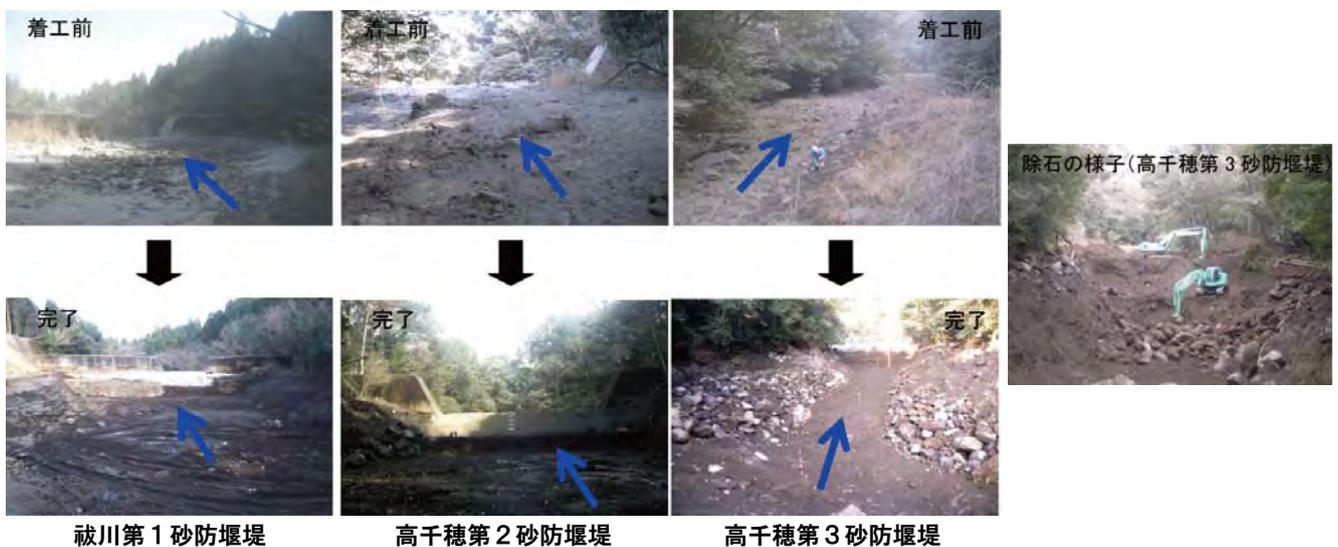
図 2.3.2 緊急除石の実施状況

新燃岳噴火を受け、土砂災害の防止を目的とした除石工事等を平成23年2月1日から3箇所、2月10日から5箇所で順次開始し、平成23年5月31日までに緊急土石流対策工事を完了しました。除石量の合計は95,540m³、嵩上げ等による土砂捕捉効果量の増強は合計22,100m³でした。

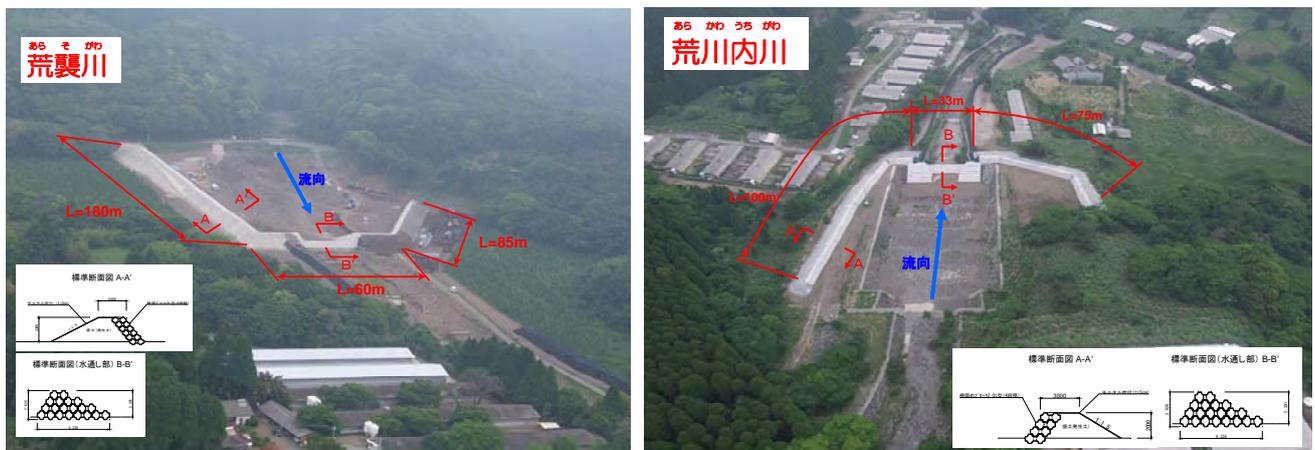
図 2.3.3 緊急対策（土砂捕捉容量の増強（ブロックによる嵩上げ））の事例

16	矢岳第3砂防堰堤	除石	4月1日～5月31日 (29日間)	除石：10,200m ³	
17	折田代川砂防堰堤	除石	4月1日～5月31日 (20日間)	除石：5,000m ³	
18	荒襲川	除石	4月1日～6月30日 (65日間)	除石：5,800m ³	
19	荒川内川砂防堰堤	嵩上げ	4月1日5月31日 (38日間)	土砂捕捉効果5,000m ³ 増強	土砂捕捉容量の増強を目的として、ブロックによる嵩上げを実施
