平成23年霧島山（新燃岳）噴火
国土交通省の対応

この資料集は、平成23年の新燃岳噴火の概要、噴火対応として国土交通省が実施した土砂災害対策及びその他の取り組みについてとりまとめたものです。

平成27年3月
国土交通省 九州地方整備局 宮崎河川国道事務所

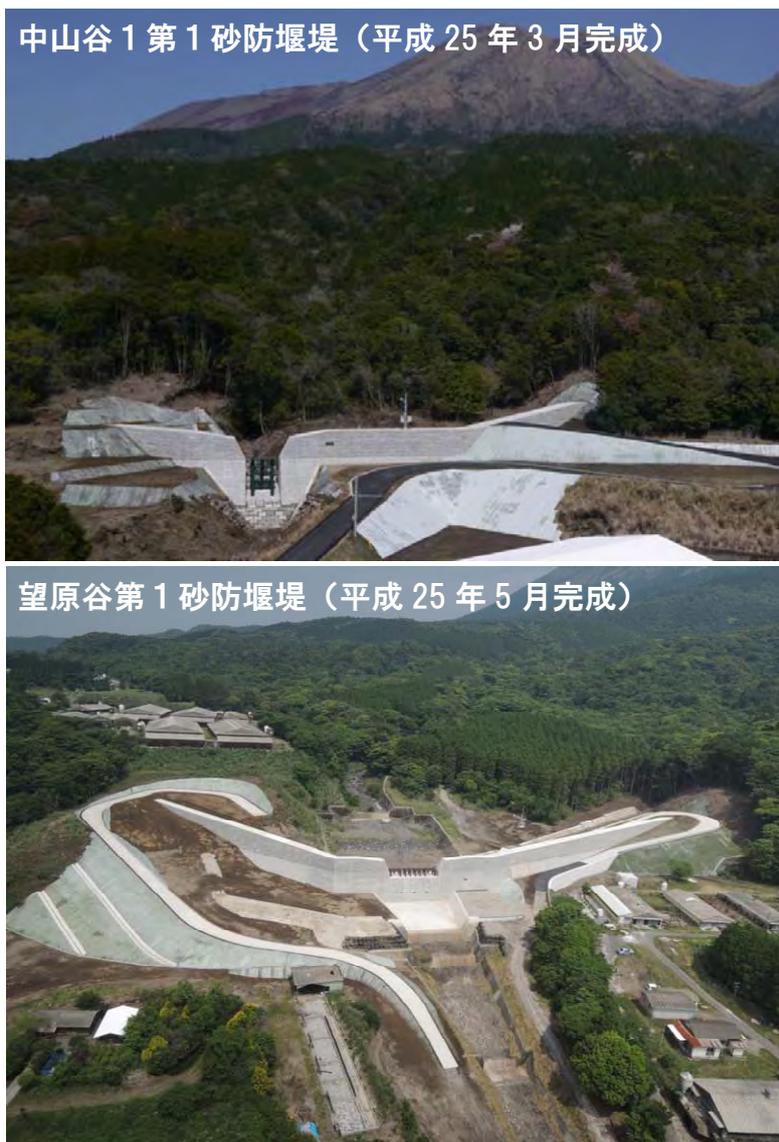
写真 2.3.1 恒久的な対策として完成した2基の砂防施設

なお、平成24年1月からは、砂防施設の新設及び改築などの恒久的な対策に着手し、平成25年度末迄に2基の砂防施設が完成しており、特に望原谷第1砂防堰堤は、堰堤長275.5mを誇る宮崎県内最大規模の砂防堰堤となりました。今後も引き続き恒久対策工事を推進します。

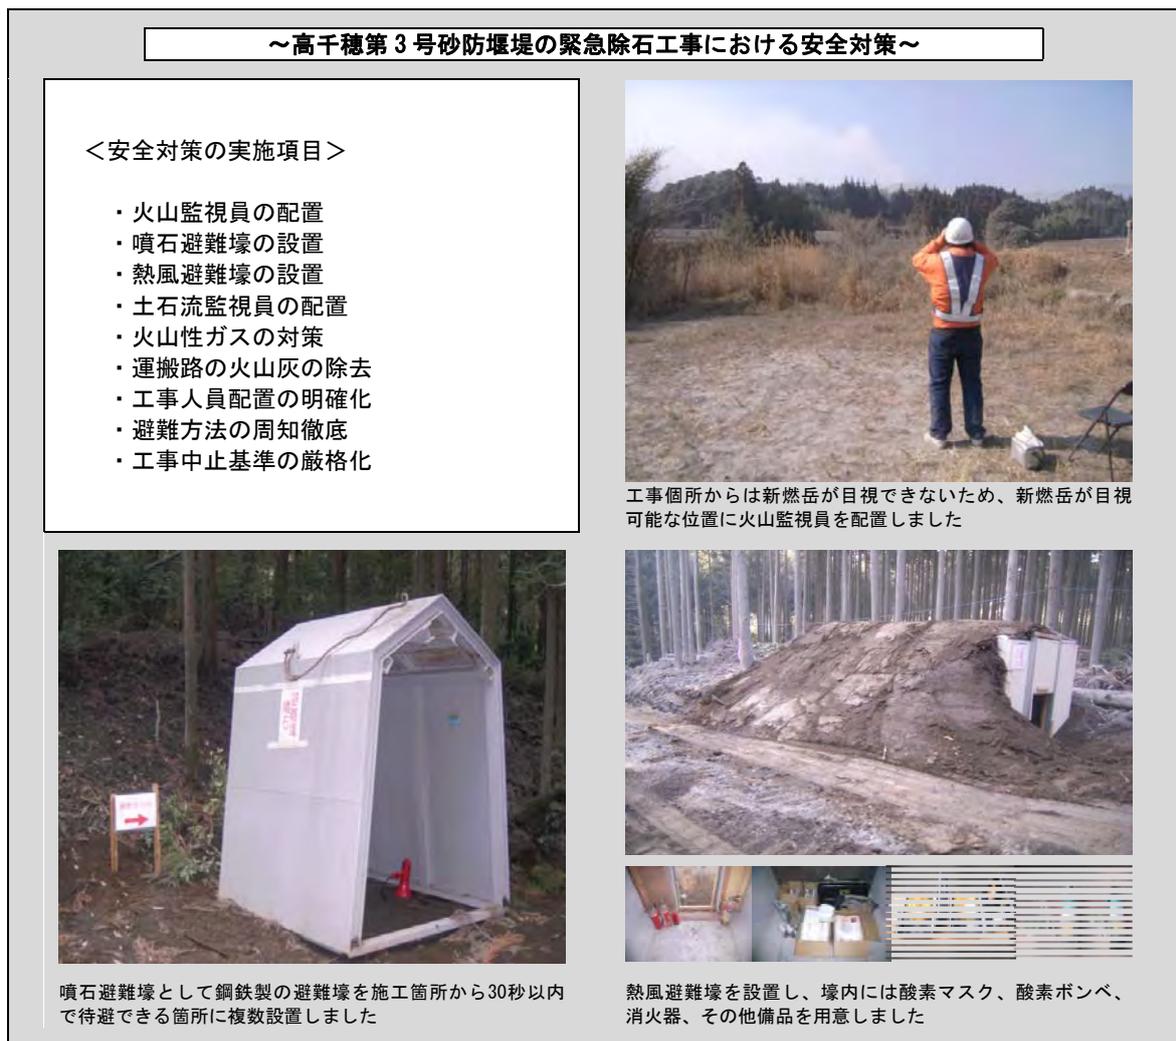
図 2.3.4 工事現場における安全対策の例

緊急ハード対策工事は、噴火活動が活発な平成23年1月31日に災害協定締結業者と契約後、2月1日以降に順次着手しました。各工事現場は、新燃岳火口から数kmの地点であったため、大規模な噴火が発生した場合、大きな噴石の飛来や火砕流発生に伴う熱風の到達が懸念されました。

そこで施工業者と安全対策会議を開催するとともに、各工事現場では、工事作業従事者の安全を確保するため、火山監視員の配置や避難壕の設置など様々な対策がとられました。

また、対策工事は河道内でも実施したため、降灰後の降雨によって発生する土石流対策として、監視体制を強化しました。

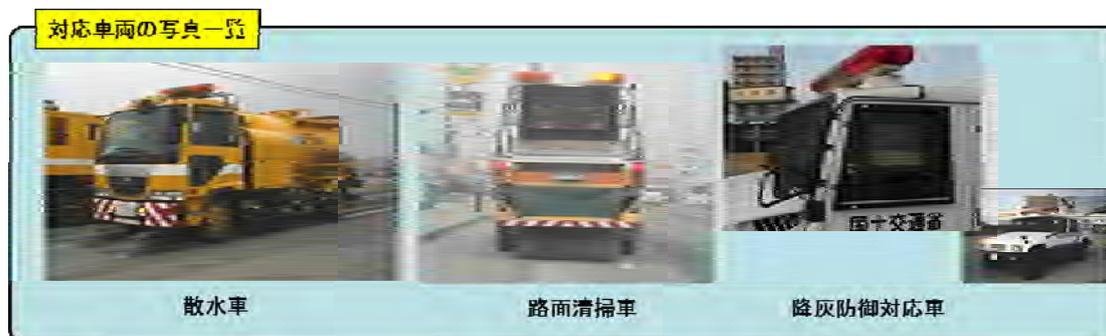
図2.5.1 降灰除去活動対策車両の写真一覧

対応車両	派遣元								合計	支援のべ日数 (台・日)
	北海道	東北	関東	中部	近畿	中国	四国	九州		
散水車	14	3	2	1	2	1	2	6	31	675
清掃車	1	3	4	1	3	5	4	19	40	1414
降灰 防御対応車								4	4	212
計	15	6	6	2	5	6	6	29	75	2301

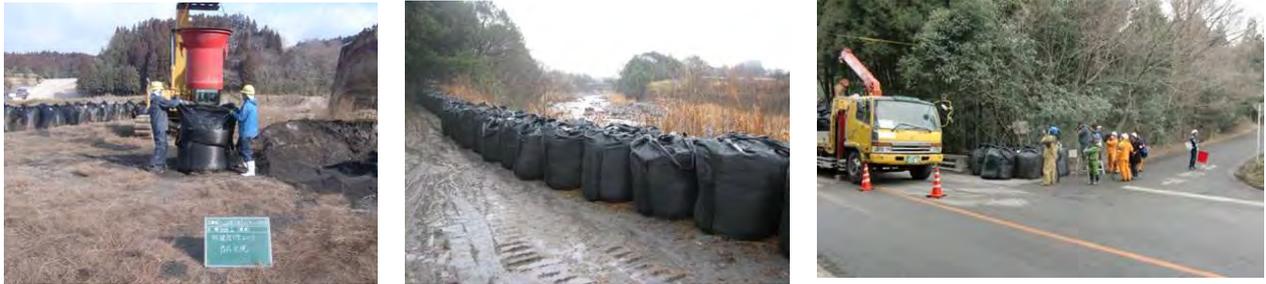
写真 2.5.1 大型土のう製作状況（左）と蒲牟田川設置状況（中）および祓川設置状況（右）

新燃岳噴火に伴う火山灰を有効利用した大型土のうを平成23年2月10日から製作し、自治体と共同で応急的に大型土のうを設置しました。総製作数は、2,350袋であり、設置箇所や設置数は下記の通りです。

- ・ 祓川：平成23年2月10日、28日、3月9日、5月26日に合計98袋設置
- ・ 蒲牟田川：平成23年2月16日、28日に合計326袋設置
