## (2)対策工法関連資料

### 3)礫養浜について ①宮崎海岸の底質特性 b)経年変化

# (2)対策工法関連資料 3)礫養浜について

## (2)対策工法関連資料 3)礫養浜について

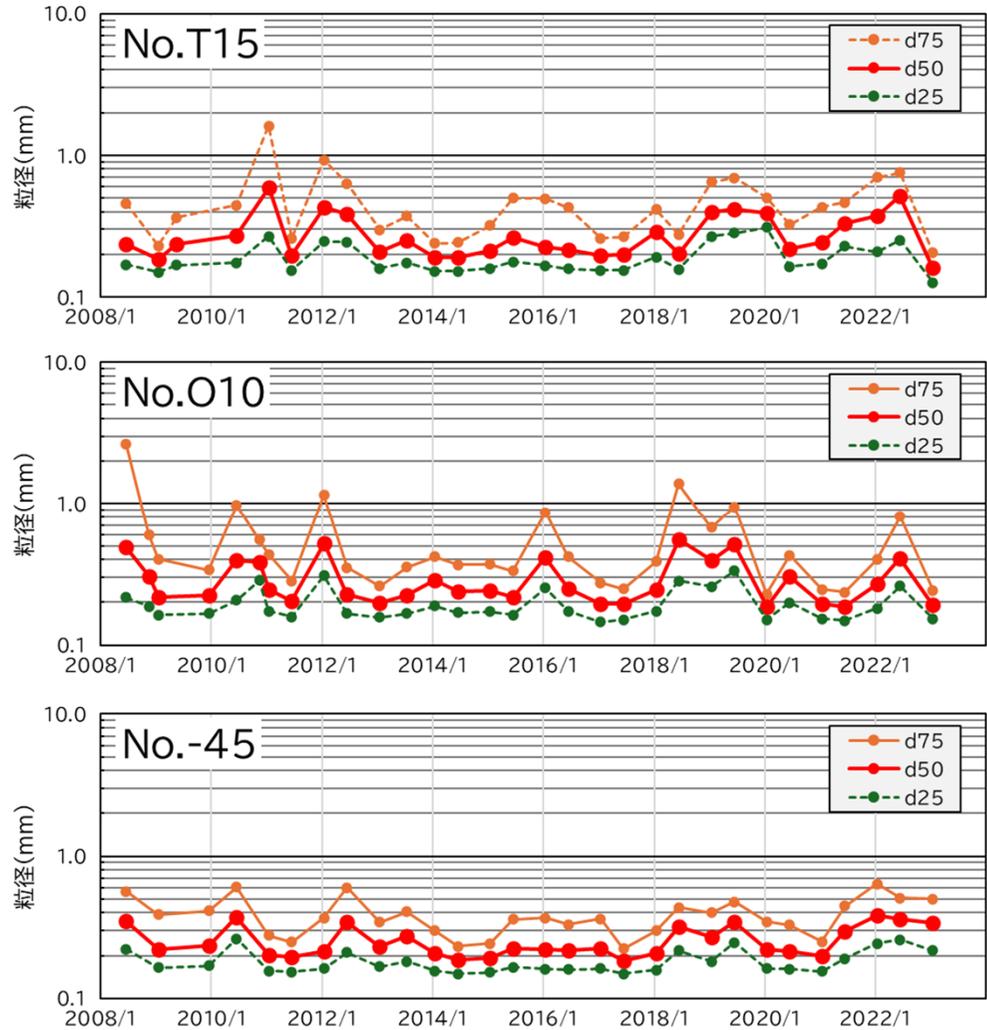
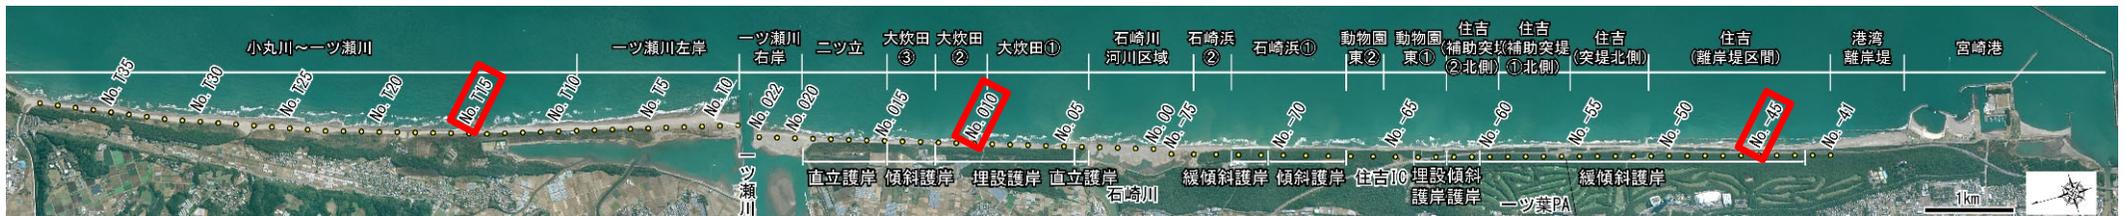
●汀線の粒径の経年変化

- ・汀線の粒径の経年変化を見ると、d50は0.2~0.6mm程度で変化していることが分かる。
- ・d75をみると1mm以上となる時期も生じている。

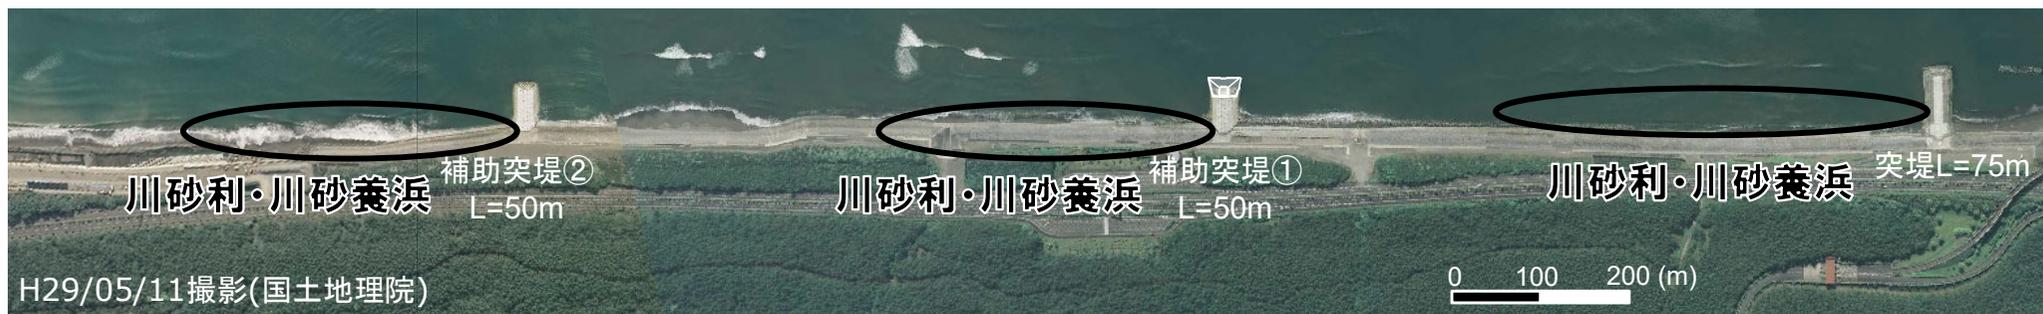
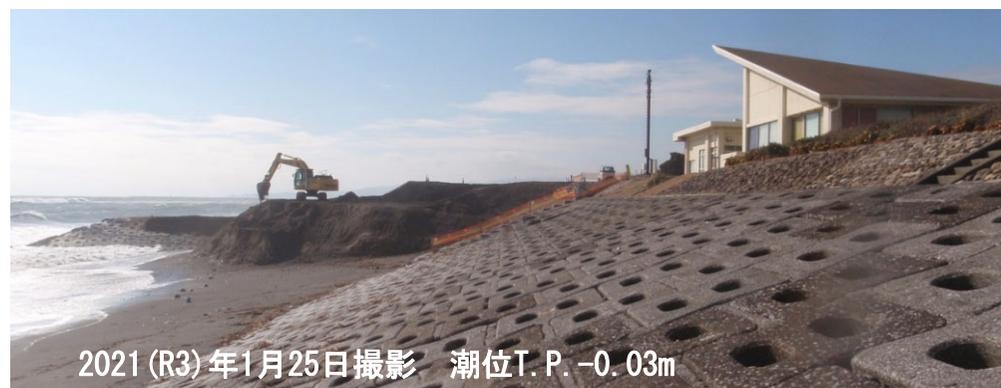
養浜実績一覧\_川砂利・川砂養浜

・川砂・川砂利養浜は突堤区間に2018(H30)年度より実施しており、2022(R4)年度までで計27.4万m<sup>3</sup>を投入している。

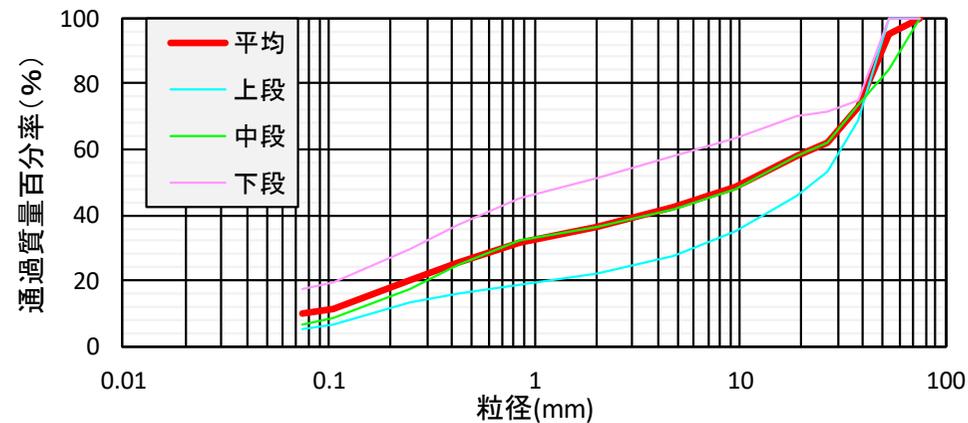
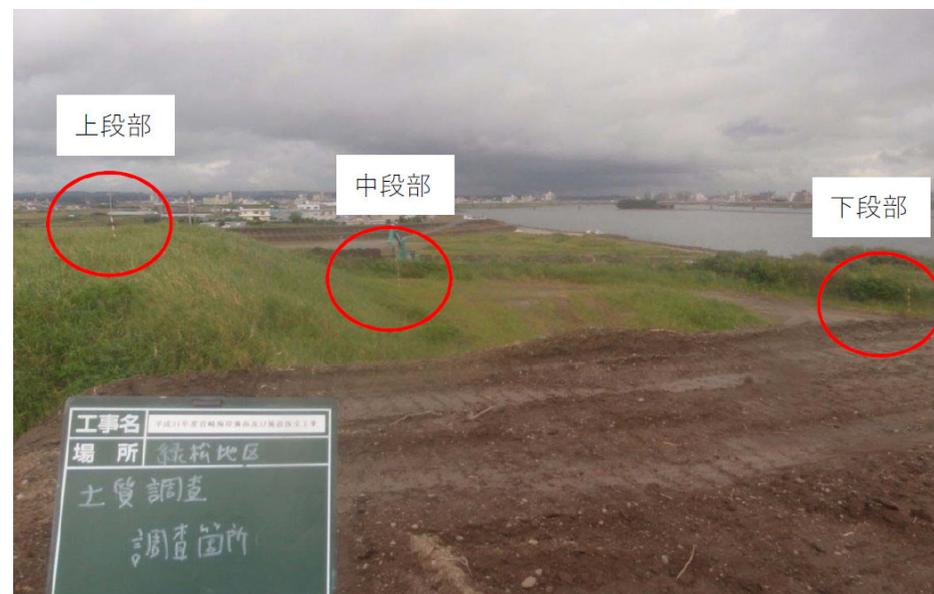
#### ●川砂利・川砂養浜にの採取状況と粒度組成

- ・川砂・川砂利養浜は、小丸川、大淀川等の河道掘削土砂を用いて行っている。
- ・礫(2mm以上)の含有率は60%程度となっている。

大淀川水系本庄川緑松地区(R1.9)

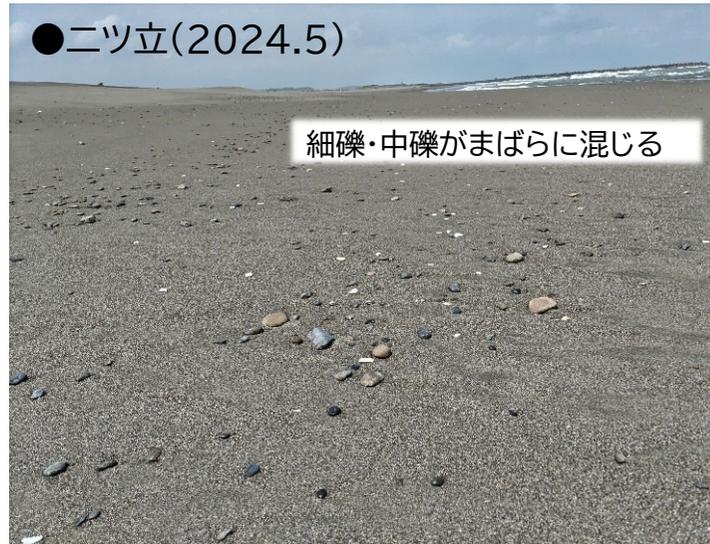
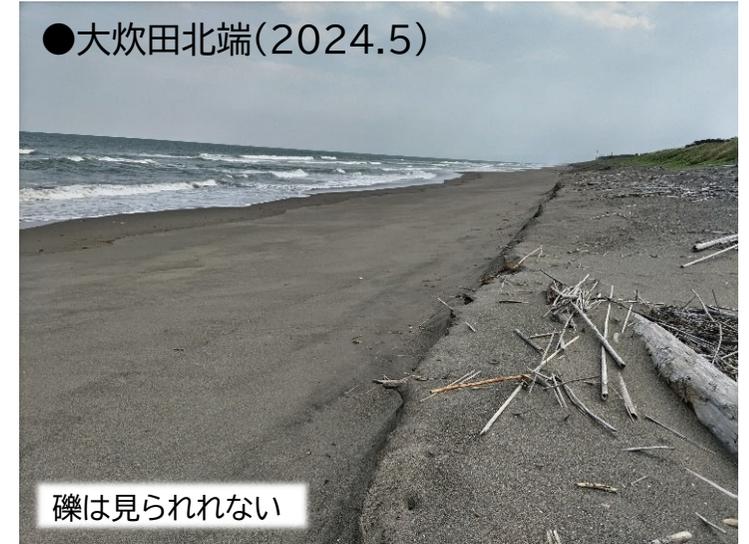
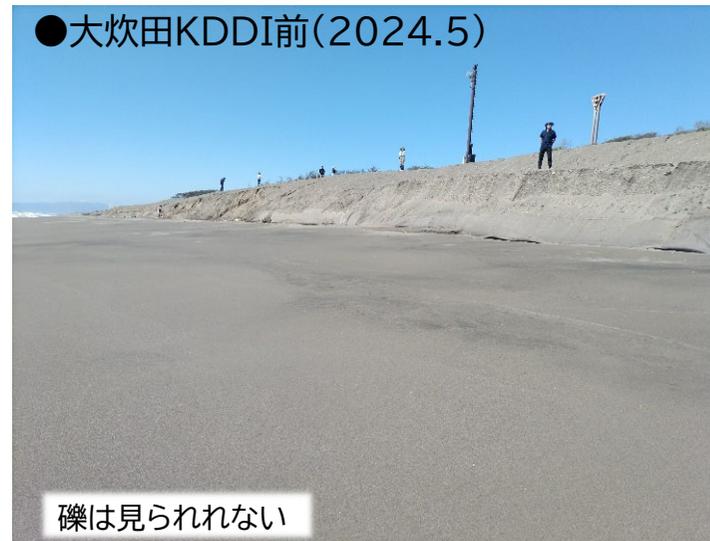
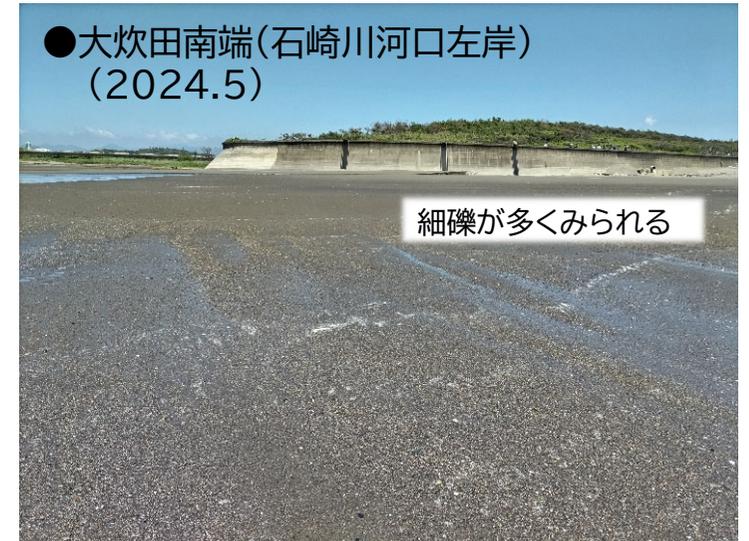
## ②宮崎海岸の礫の現状 a)ニツ立～大炊田

- ・ニツ立～大炊田は礫はほとんど見られない。
- ・一ツ瀬川河口右岸に位置するニツ立では細礫・中礫がまばらに見られた。
- ・石崎川河口左岸に位置する大炊田南端では、汀線付近に細礫が多くみられた。

※踏査時の状況であり、恒常的にこのような状況ではない

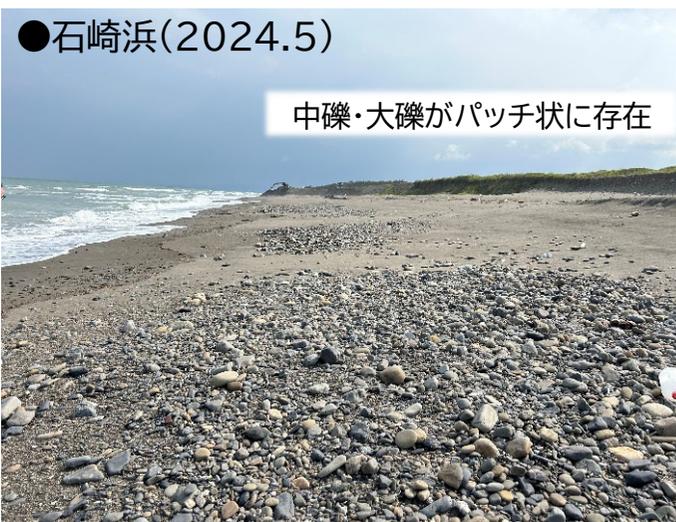
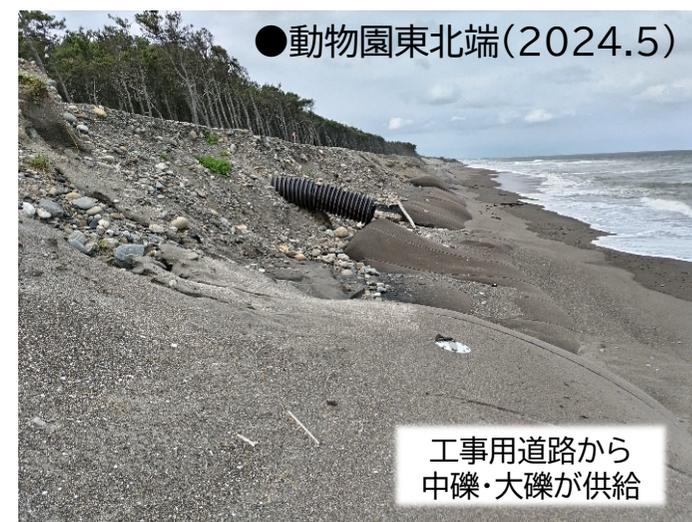
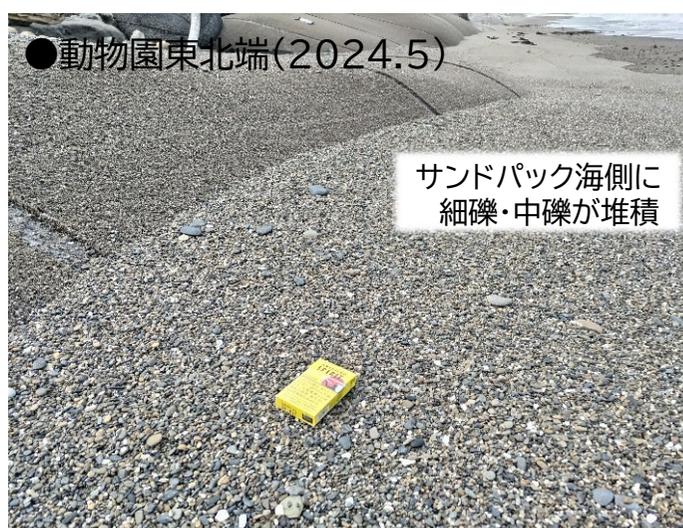
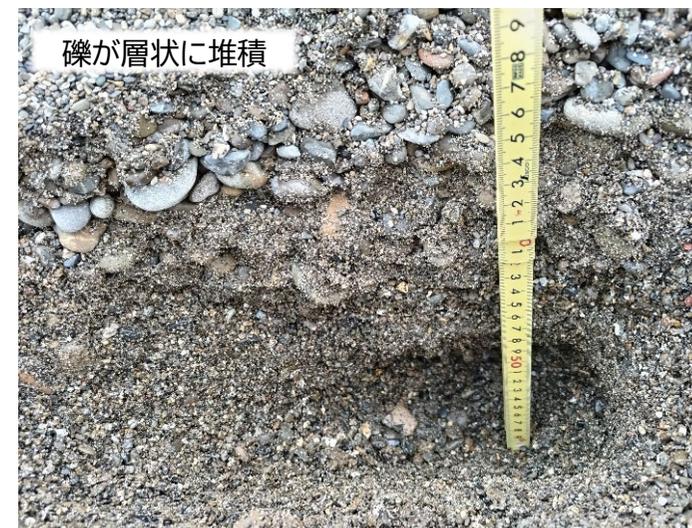
### ②宮崎海岸の礫の現状 b)石崎浜～動物園東北

- ・河道掘削土砂による養浜に起因すると考えられる中礫・多礫が所々にみられる。
- ・礫の箇所を掘ってみると砂になっている場合もあり、礫・砂が一樣ではなく存在することが類推される。

※踏査時の状況であり、恒常的にこのような状況ではない

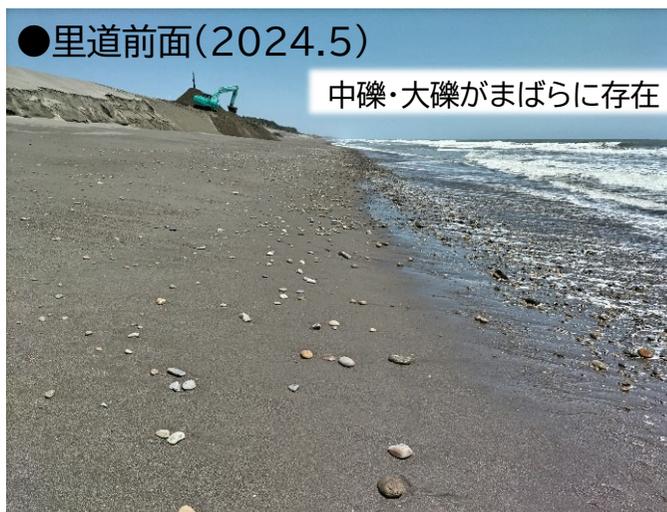
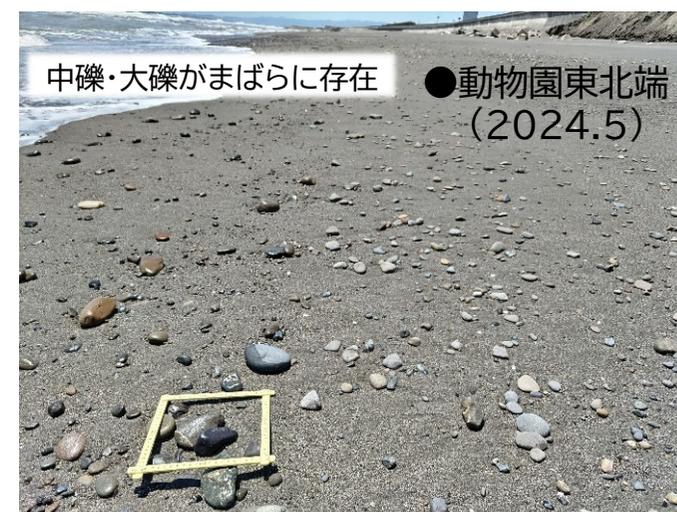
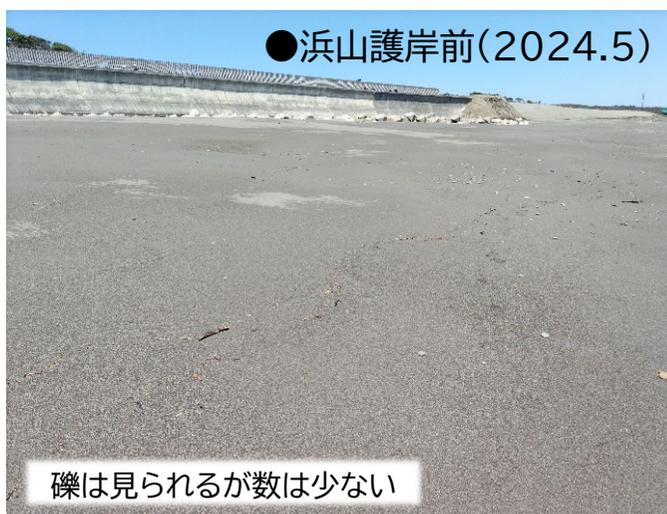
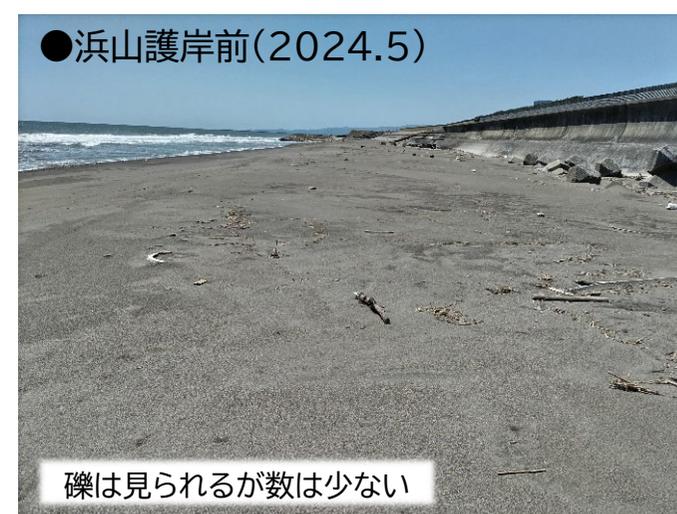
②宮崎海岸の礫の現状 c)動物園東里道前面～浜山護岸前

・中礫・大礫は見られるが、多い箇所、少ない箇所が混在する。

※踏査時の状況であり、恒常的にこのような状況ではない

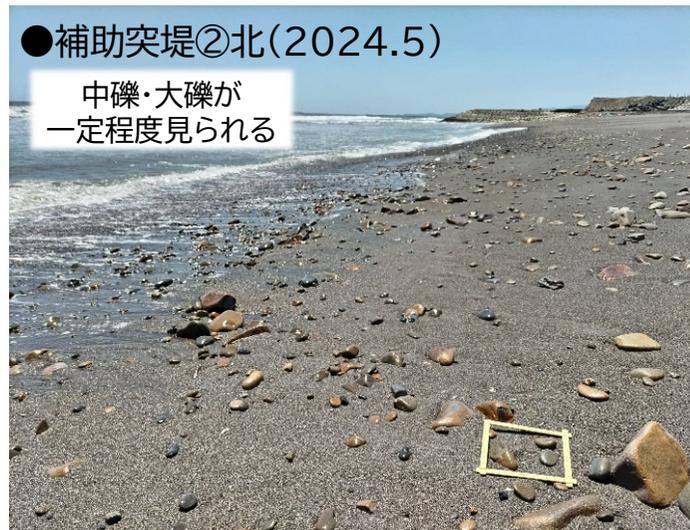
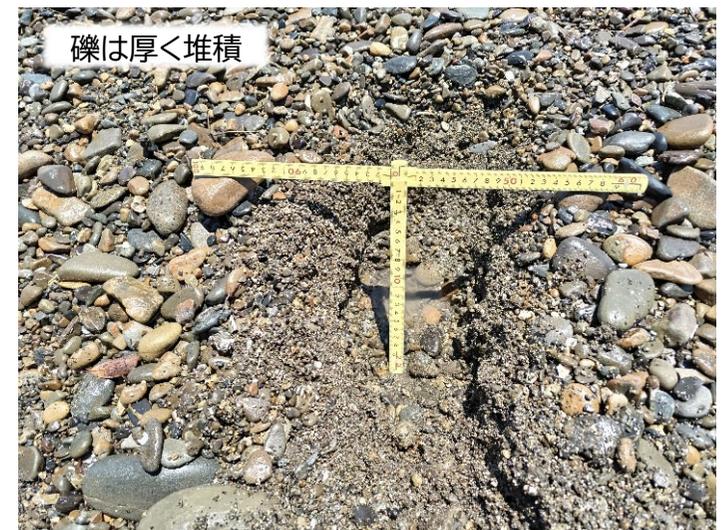
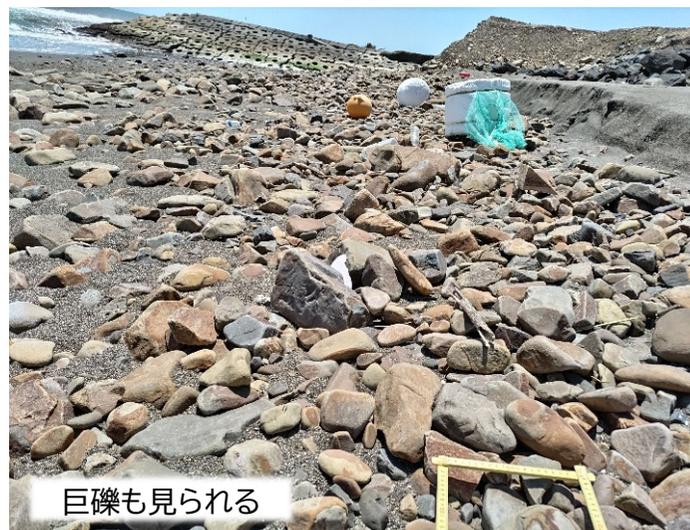
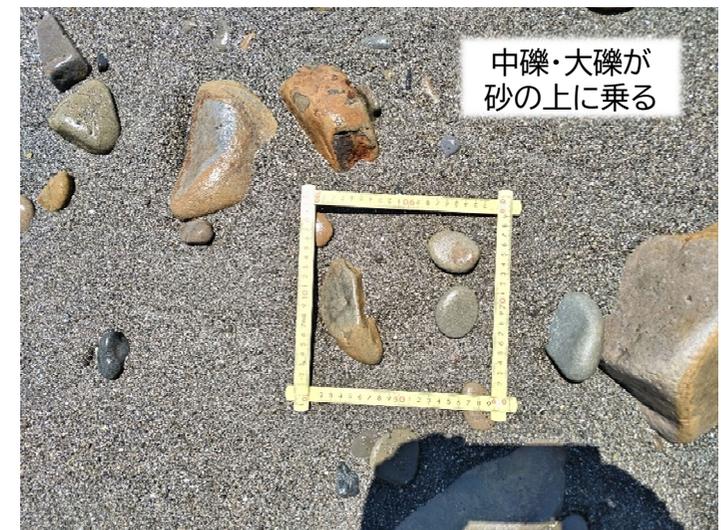
### ②宮崎海岸の礫の現状 d)補助突堤②北

- ・中礫・大礫は見られるが、多い箇所、少ない箇所が混在する。
- ・川砂・川砂利養浜に混入していたと考えられる巨礫も見られる。

※踏査時の状況であり、恒常的にこのような状況ではない

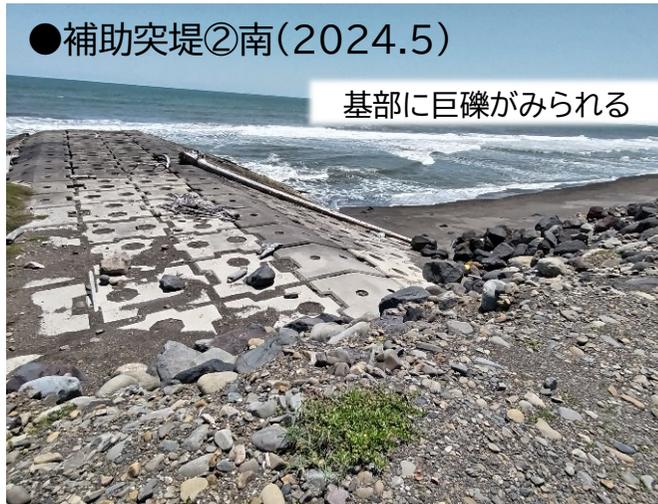
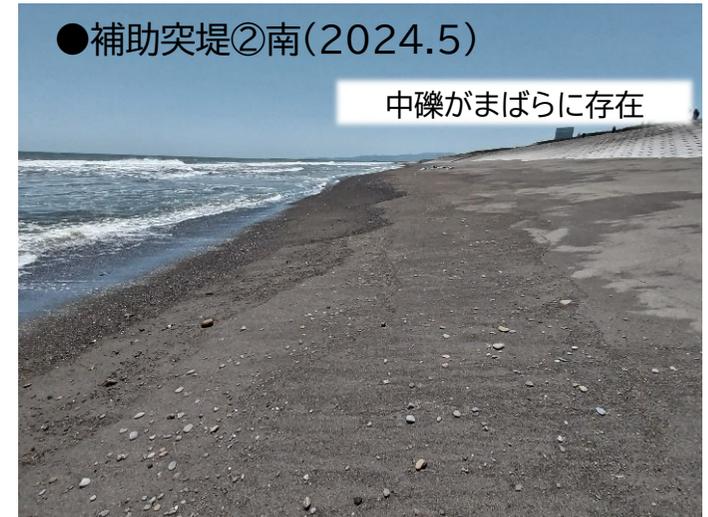
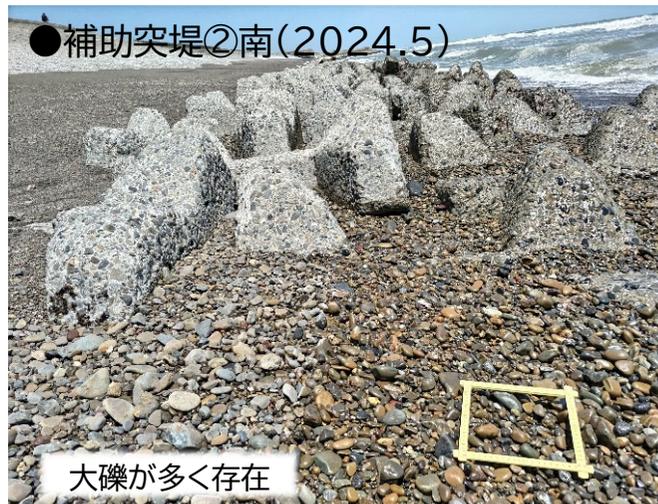
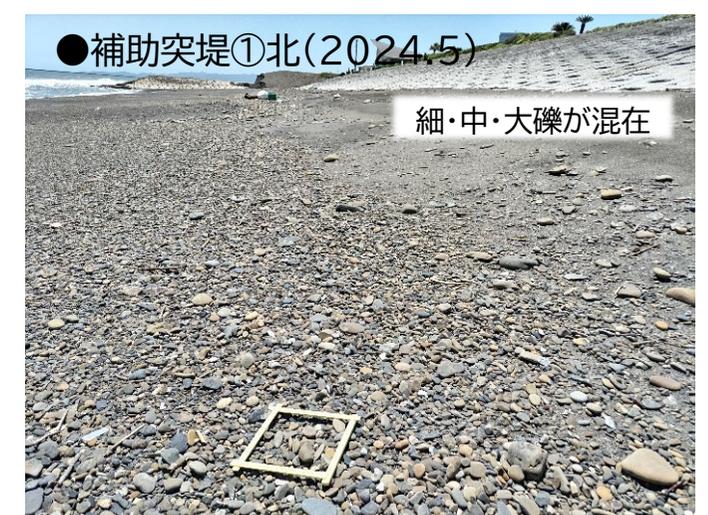
②宮崎海岸の礫の現状 e)補助突堤②南～補助突堤①北

- ・中礫・大礫は見られるが、多い箇所、少ない箇所が混在する。
- ・川砂・川砂利養浜に混入していたと考えられる巨礫も見られる。

※踏査時の状況であり、恒常的にこのような状況ではない

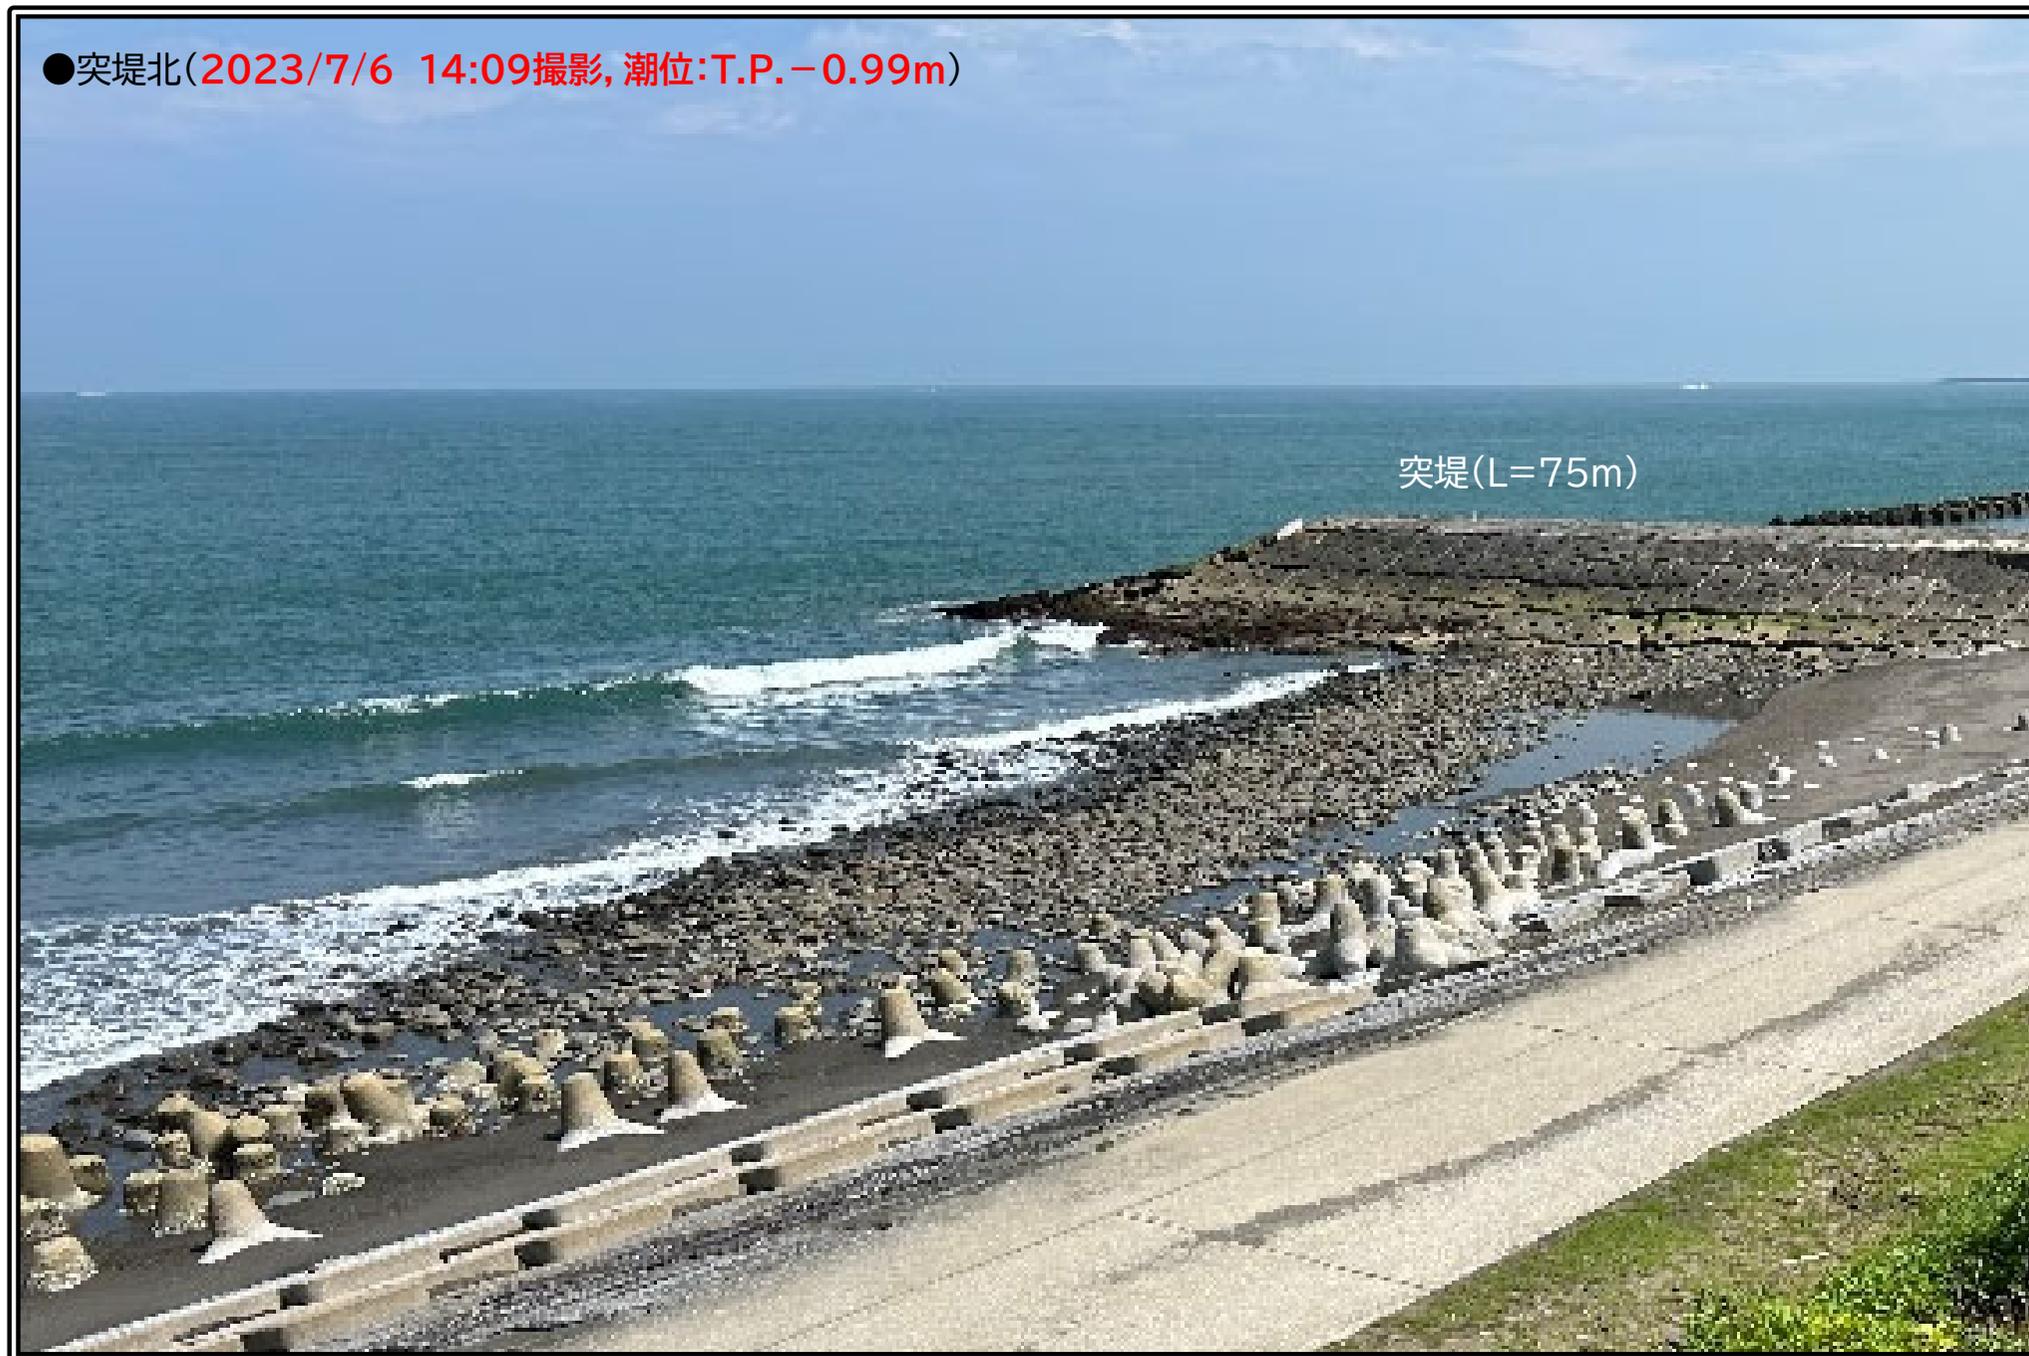
●突堤北(2023/7/6 14:09撮影, 潮位:T.P.-0.99m)

# 参考 突堤北側の礫の状況(前ページ右下写真の拡大)

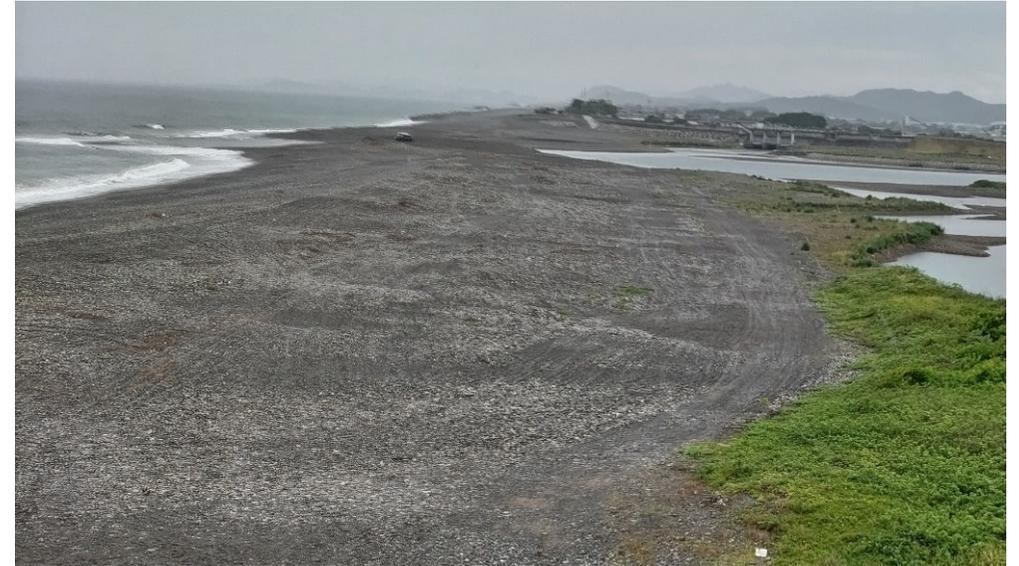
●高知県物部川河口の海岸(2024.5)

- ・河口付近の海岸では、河口から流出された砂礫が堆積している。
- ・波浪による分級が不十分であるため、さまざまな粒径の砂・礫が混在している。

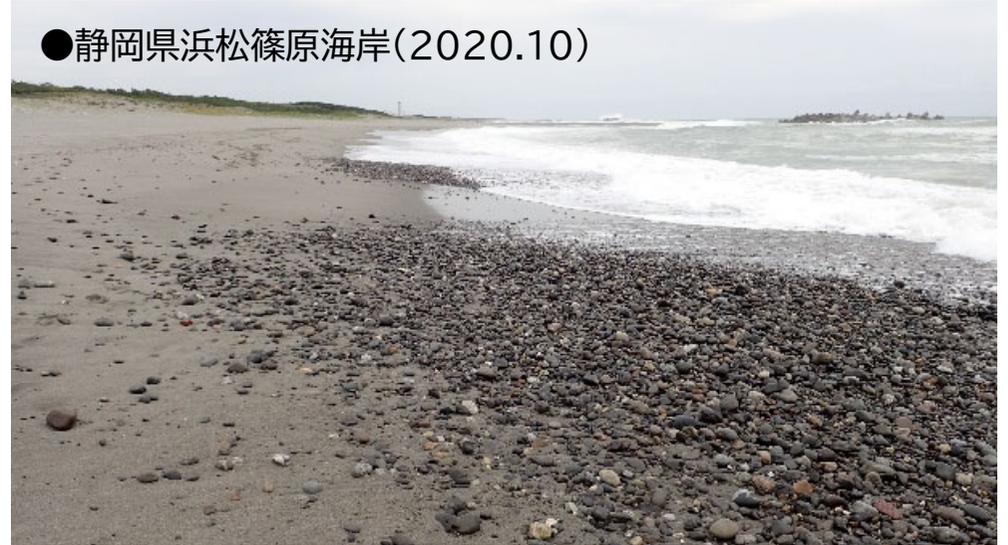
●静岡県浜松篠原海岸(2020.10)

・川砂・川砂利のような混合粒径の養浜を行っている海岸では、礫がパッチ状に露出する場合もある。

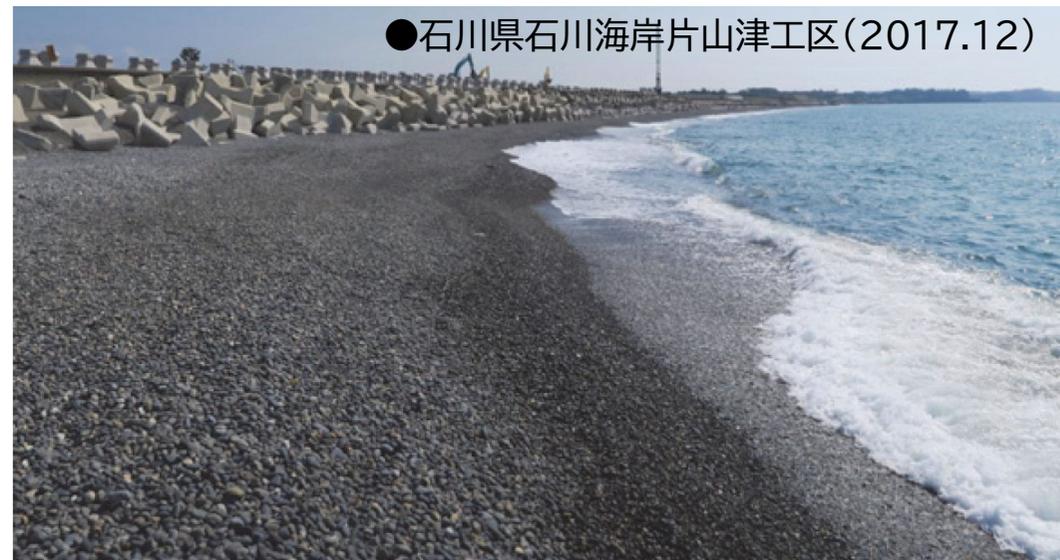
- 購入礫等の単一粒径の礫を用いた養浜を行っている海岸もある。

出典: 甚田ら, 石川海岸片山津工区における粗粒材養浜後の地形変化の実態, 海岸工学論文集, 第74号(2018)

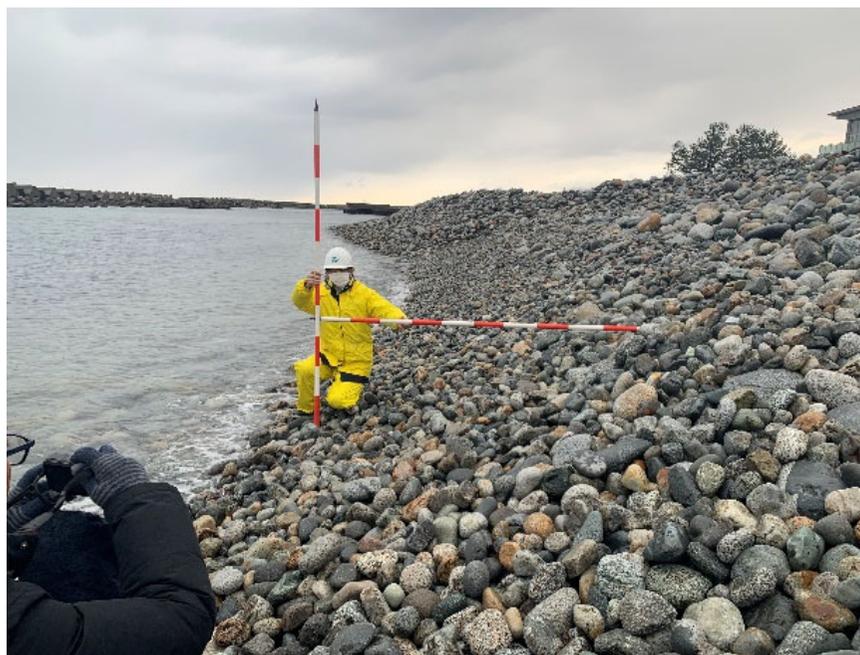
- しもにいかわ  
●富山県下新川海岸(2024.1) ※100~200mm

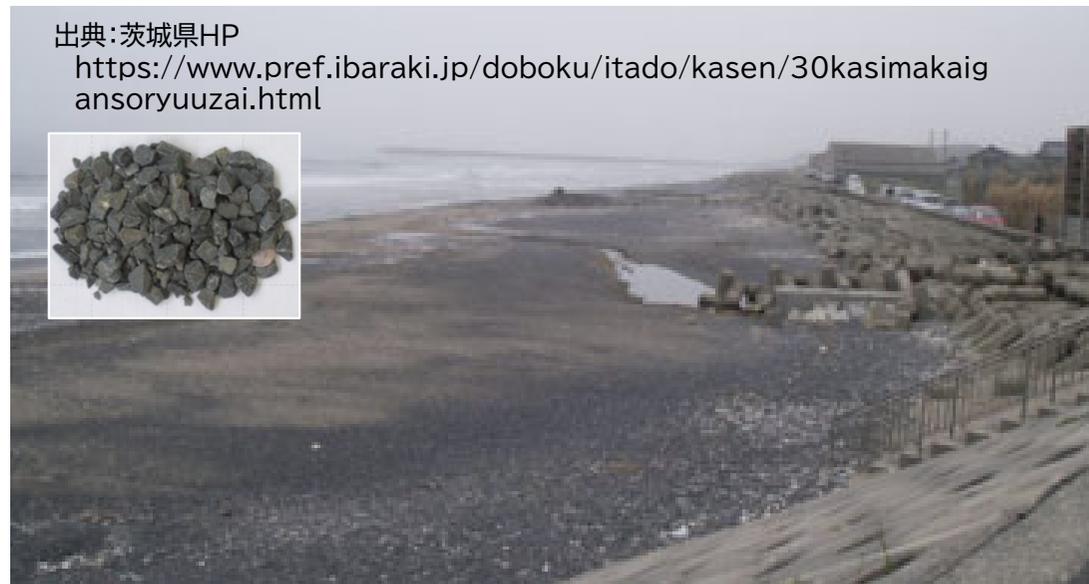
- じんこうじ  
●茨城県神向寺地区海岸 ※6号・7号砕石(2.5~13mm)

出典: 茨城県HP  
<https://www.pref.ibaraki.jp/doboku/itado/kasen/30kasimakaigansoryuuzai.html>

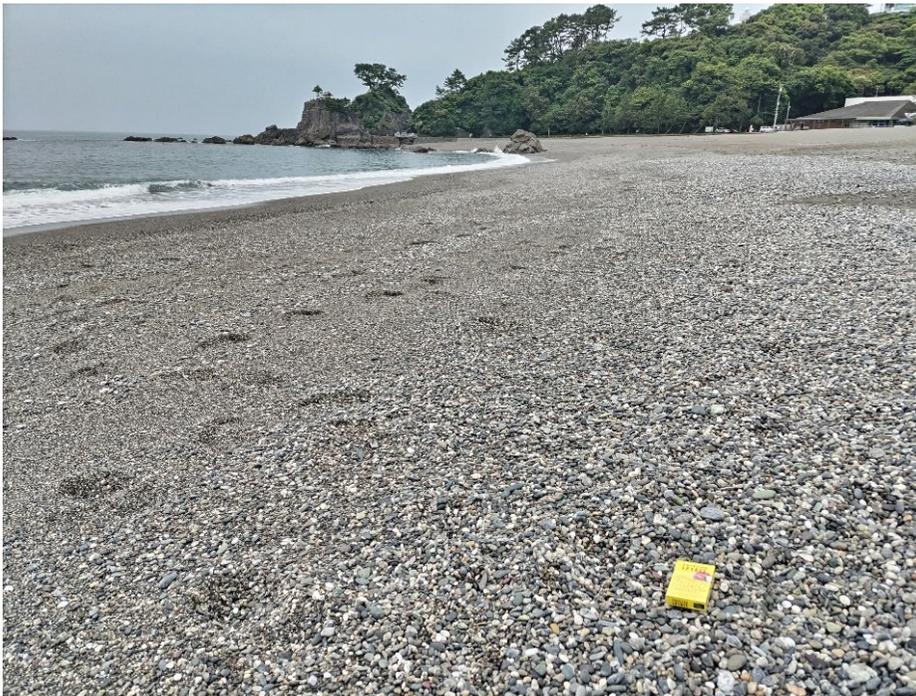
●高知県桂浜(2024.5)

- ・細礫～中礫で構成された礫海岸では前浜の勾配は比較的急である。

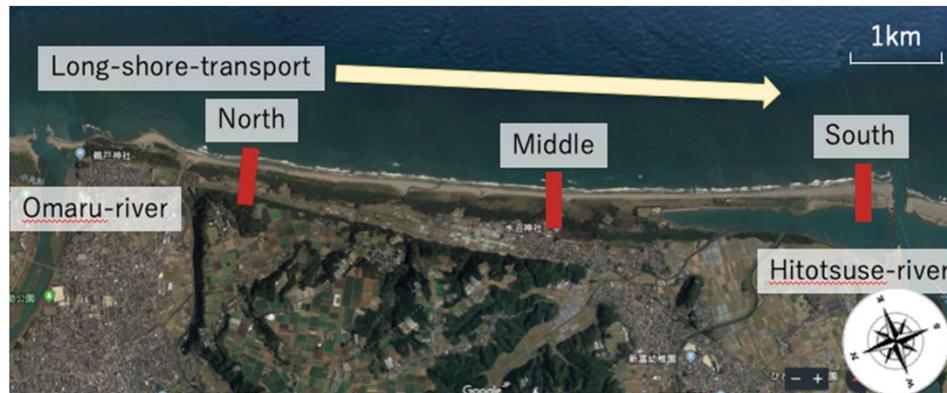
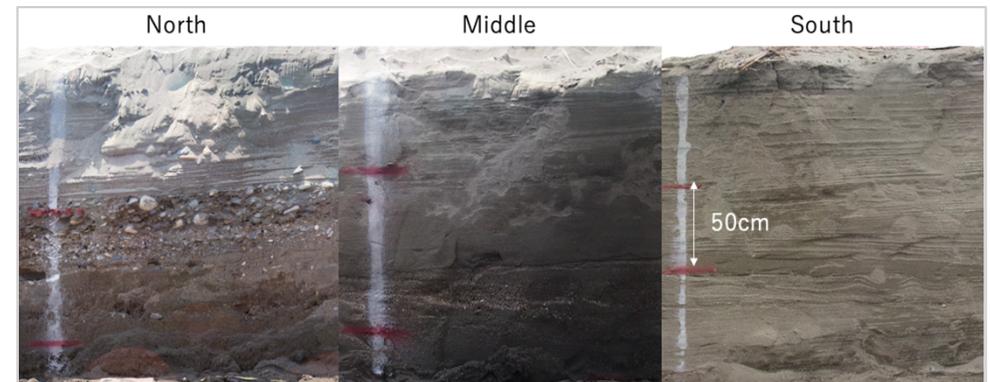
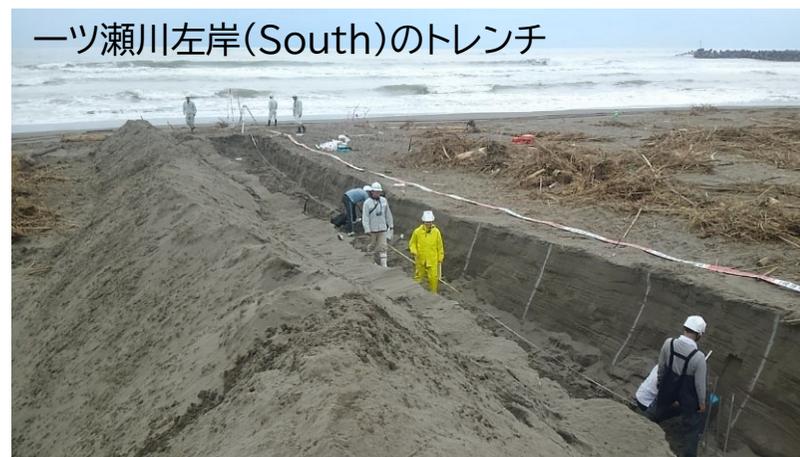
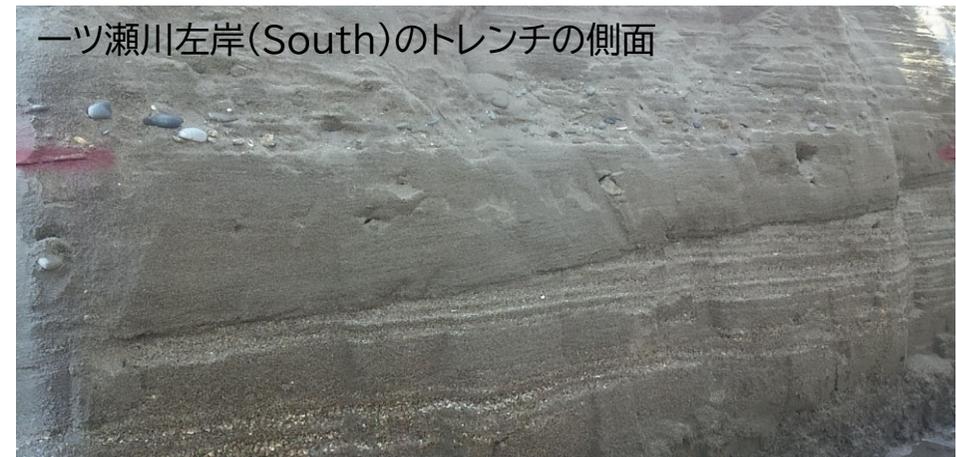
- ・2018(H30)年10月に宮崎海岸の北側(一ツ瀬川河口～小丸川河口)で東京大学がトレンチ調査を行っている。この調査では、海浜断面の勾配が緩やかになっているタイミングと岸が削られたタイミングが一致することや、侵食位置が北側から南側へ移動していることが明らかとなったとされている。
- ・トレンチでは礫分が層状に混在しており、宮崎海岸と隣接する海岸では自然状態でも一定程度の礫が存在している結果であった。このことから、宮崎海岸も同様の状態である可能性が考えられる。

出典: Ryota Nomura, Shinji Sato and Kenji Noguchi(2019)

MECHANISM OF BEACH DEFORMATION ELUCIDATED BY BATHYMETRY SURVEY AND BEACH TRENCH SURVEY ON MIYAZAKI COAST

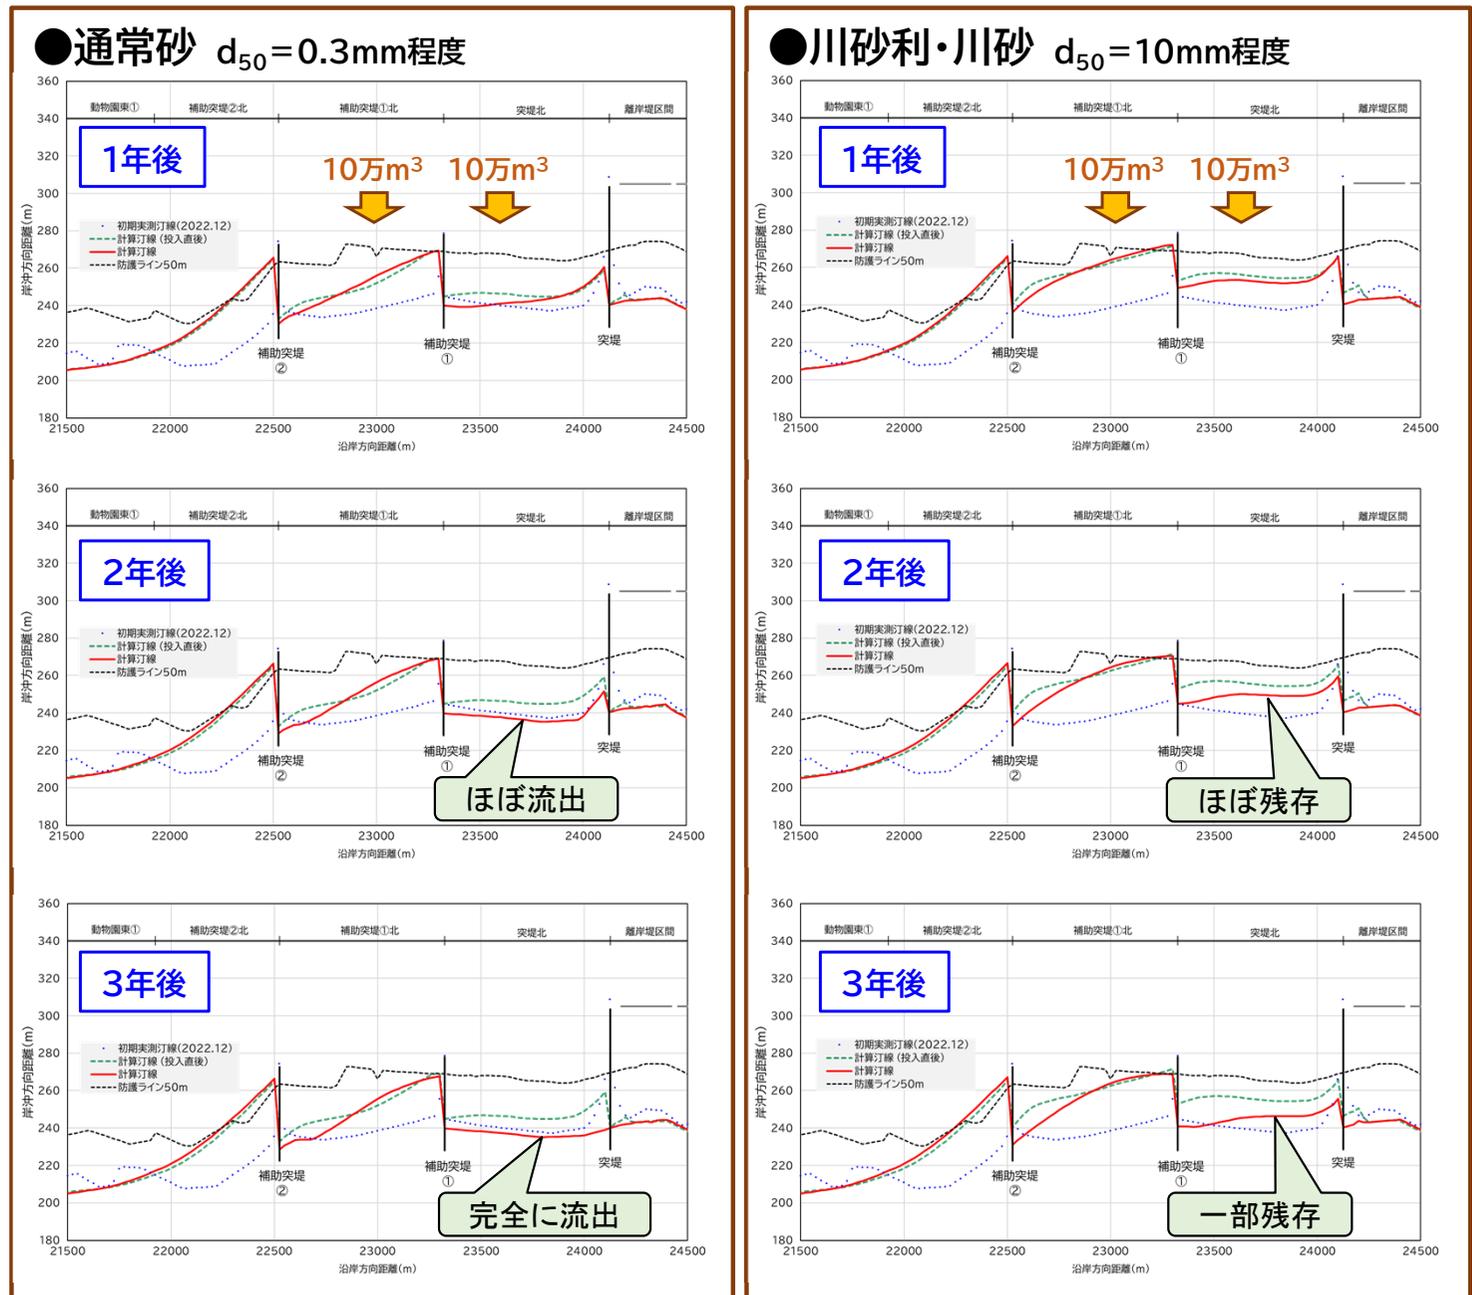
・礫分が多いと留まる時間が長くなることを活用して、浜幅を維持することが考えられる。

■右図の計算条件

- ・2030年9～11月に各突堤間に10万m<sup>3</sup>を投入。それ以外は養浜していない。
- ・図中の「投入直後」は2030年12月の計算結果
- ・養浜砂は細粒分(0.09mm, 0.18mm)が抜けると設定している。初期残留率は下記のとおり。

通常砂 : 31%  
川砂・川砂利 : 80%

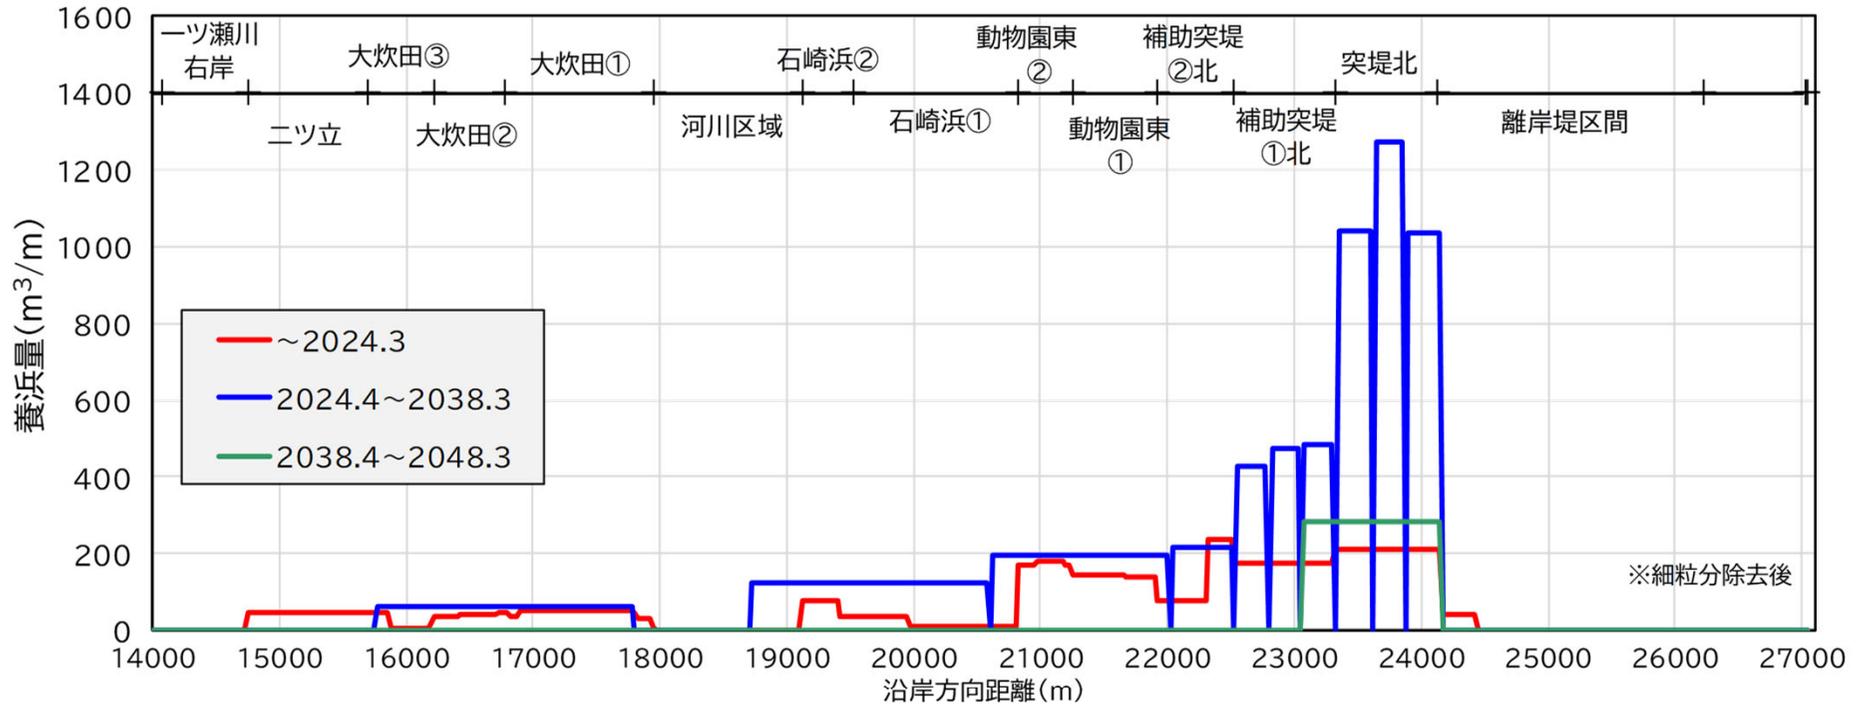
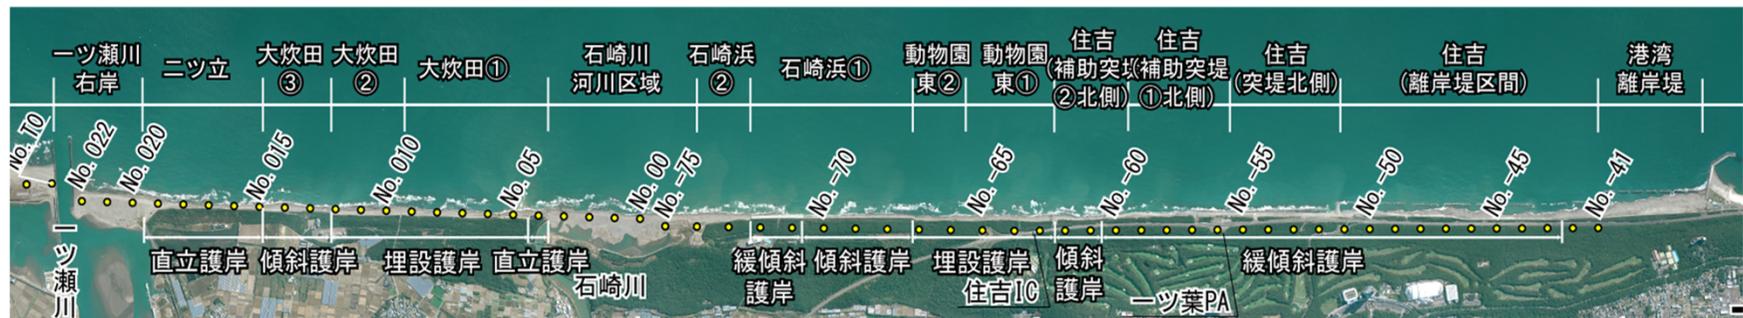
### 養浜の投入範囲・量

- ・計算期間:2023(R5)年1月～2038(R30)年12月
- ・事業期間:2024(R6)年度～2037(R19)年度(14年間)

ケース		施設	養 浜		
			初期養浜		維持養浜
			2023(R5)	2024(R6) ～ 2037(R19)	2038(R20) ～ 2048(R30)
1	対策なし	なし	実績	なし	なし
2	対策あり	小突堤50m×7基		26万m <sup>3</sup> /年 (計364万m <sup>3</sup> )	3万m <sup>3</sup> /年
3	養浜のみ	なし		26万m <sup>3</sup> /年 (計364万m <sup>3</sup> )	3万m <sup>3</sup> /年
4	小突堤のみ	小突堤50m×7基		なし	なし

【ケース2:対策あり, ケース3:養浜のみ】
