## 4.短期的な地形変化 (1)カメラ観測による日汀線変化

### 1)観測概要

# 4.短期的な地形変化 (2)日汀線変化の出現状況 1/2

# 4.短期的な地形変化 (3)極値統計解析結果

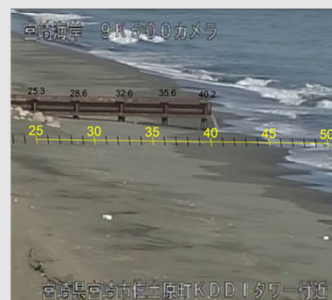
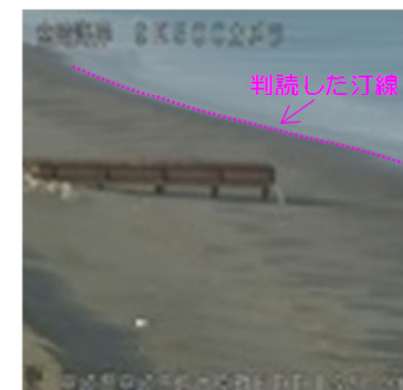
### 汀線判読

- ・固定カメラ2地点については幾何補正(歪みなしの平面写真に変換)し、汀線判読(右写真)
- ・CCTV活用2地点については、斜め方向からの撮影かつ遠方であるため幾何補正が困難であることから、画像にスケールをとりこんで汀線判読(下写真)

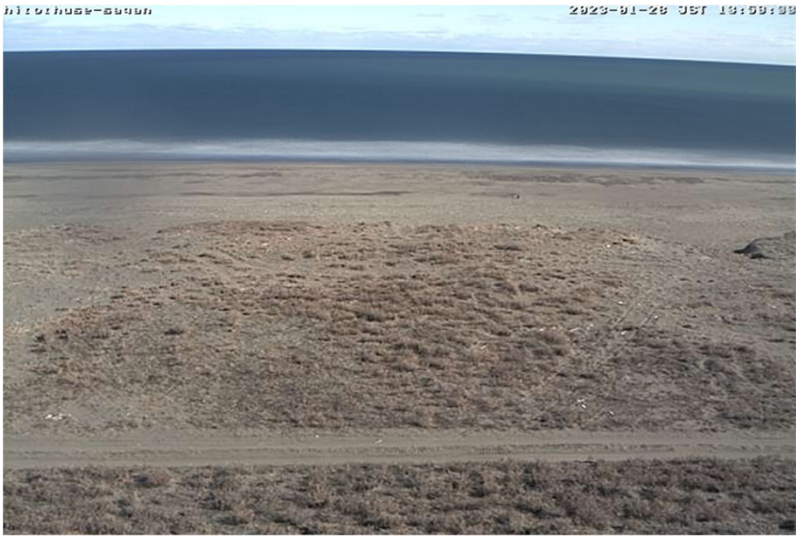
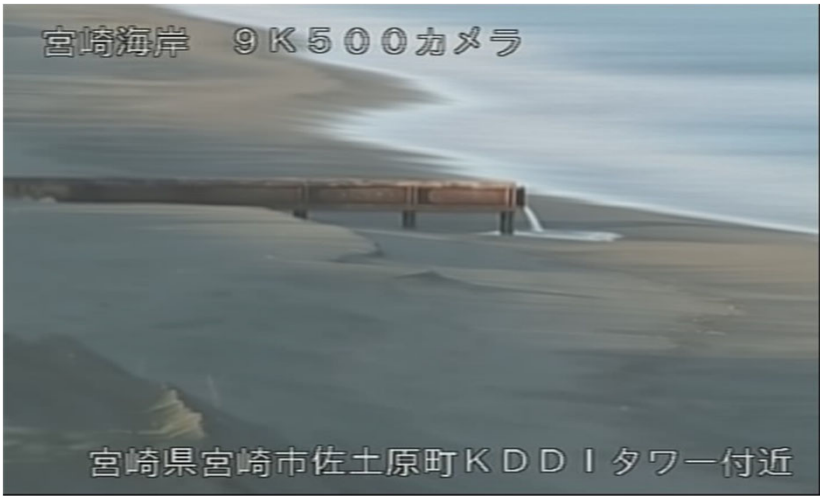
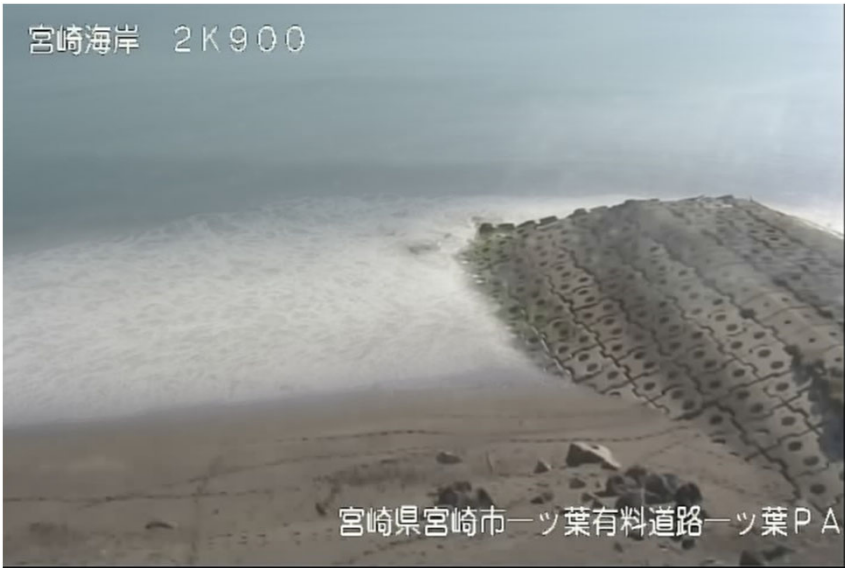
##### 3)汀線判読に用いた平均画像の例

| 一ツ瀬左岸(2023年1月28日) | 大炊田(2023年1月31日) |
| 石崎浜(2023年2月21日) | 一ツ葉PA(2023年11月29日) |
