# 4.短期的な地形変化 (7)近年の高波浪前後の状況

# 4.短期的な地形変化 (8)バー・トラフに関する研究成果 1/2

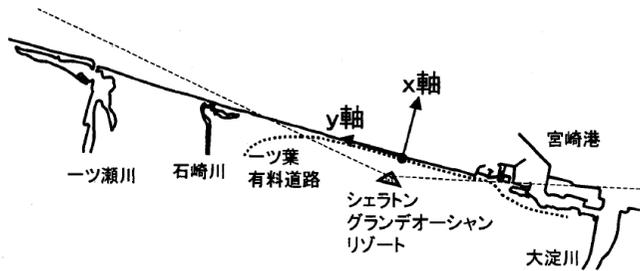
図-1 住吉海岸とビデオシステム撮影範囲

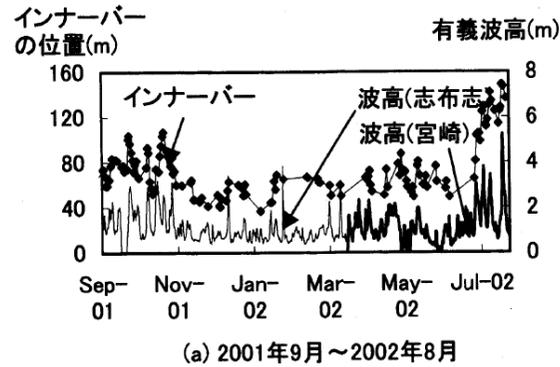
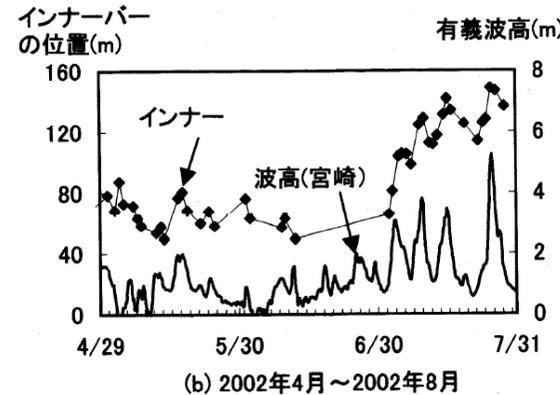
(a) 2001年9月～2002年8月

(b) 2002年4月～2002年8月

図-7 インナーバーの位置と沖波有義波高の時系列変化

- ・住吉地区においてビデオ画像の砕波位置からバーの位置を推定し、波浪との関係进行分析した論文である。
- ・インナーバーは波高が大きくなると沖側に移動する(図-7, 図-9)。
- ・インナーバーの位置は高波浪の4時間後に沖に位置する(図-8)。
- ・アウターバーも波高が大きいときに沖に位置する(図-12)。
- ・インナーバーが沖に移動し、護岸被災が生じた事例もある(図-14, 写真-1)。

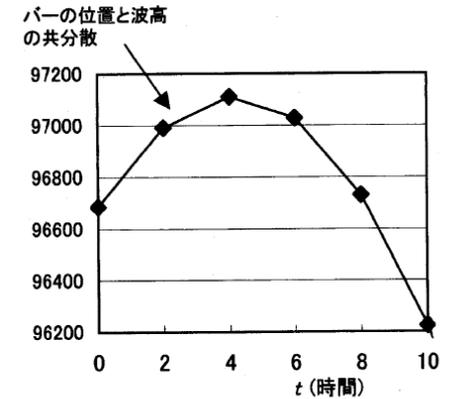
図-8 バーの位置と沖波有義波高との共分散

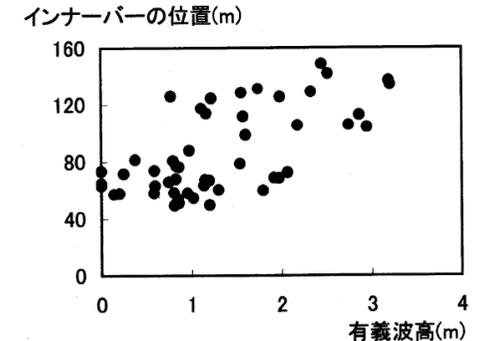
図-9 沖波有義波高とインナーバーの位置との相関

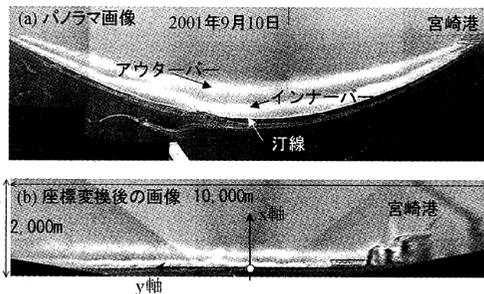
図-3 インナーバー, アウターバーと解析での座標

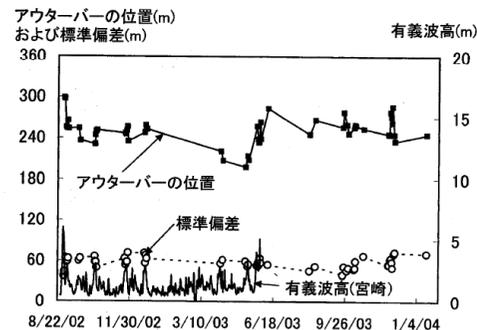
図-12 アウターバーの位置とその標準偏差および沖波有義波高の時系列変化

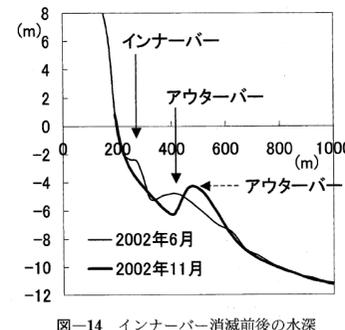
図-14 インナーバー消滅前後の水深

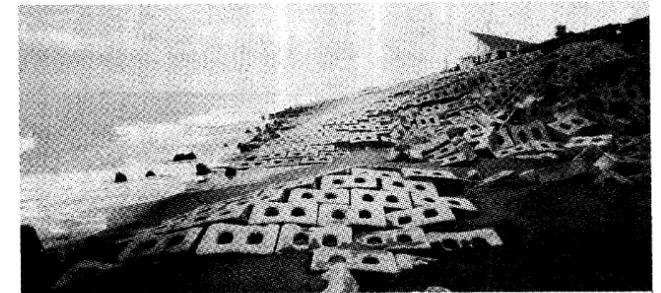
写真-1 インナーバー消滅後に見られた護岸の決壊状況

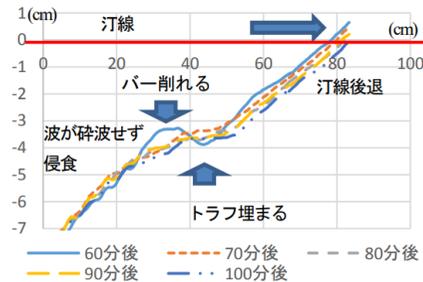
図-3 バーが削られトラフが埋まるパターン

- ・実験によりバー・トラフの消失パターンを把握し(図-3~図-8)、宮崎海岸の地形変化を分析した論文である。
- ・動物園東ではバーが低下し侵食が顕著になった(図-9, 図-10)。
- ・住吉ではバーが低くなり、その後土砂量は回復してもバーは回復していない(図-15, 図-16)。
- ・侵食対策において、バーの高さの管理が重要であるとしている。

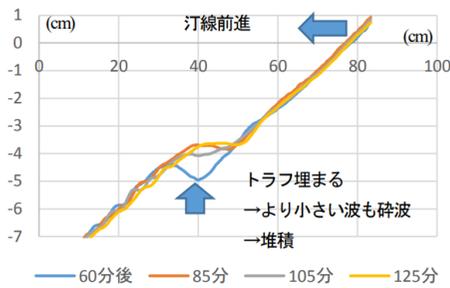
図-5 トラフが埋まるパターン

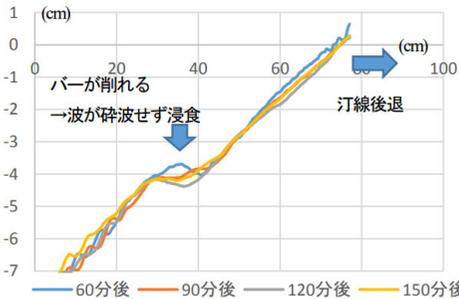
図-7 バーが削れるパターン

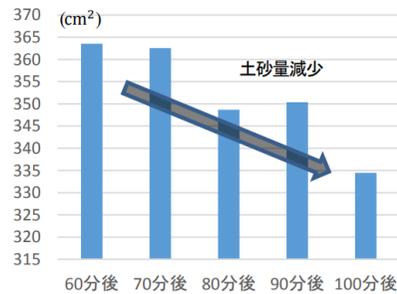
図-4 図-3の条件における断面土砂量変化

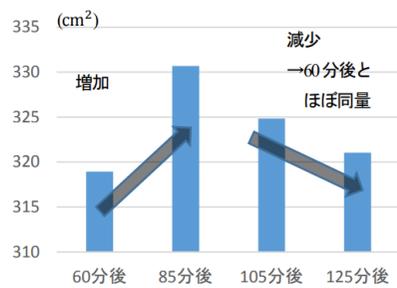
図-6 図-5の条件における断面土砂量変化

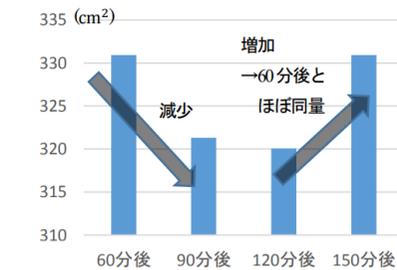
図-8 図-7の条件における断面土砂量変化

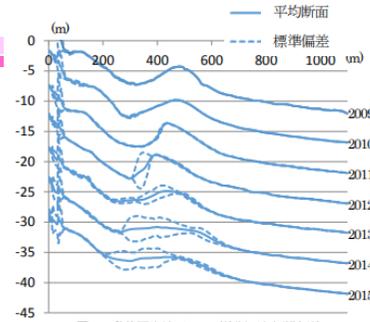
図-9 動物園東地区の平均断面と標準偏差

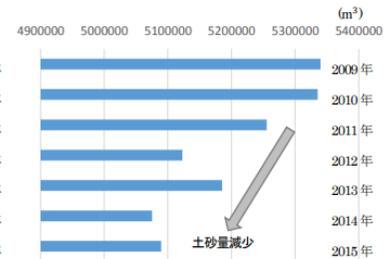
図-10 動物園東地区の土砂量

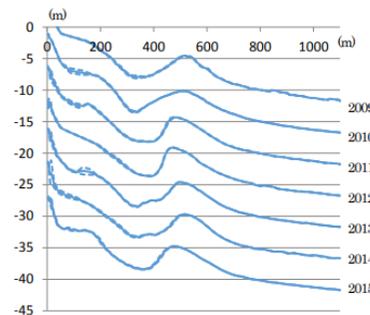
図-11 石崎浜の平均断面と標準偏差

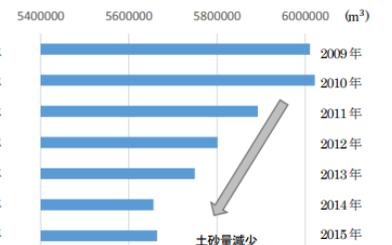
図-12 石崎浜の土砂量

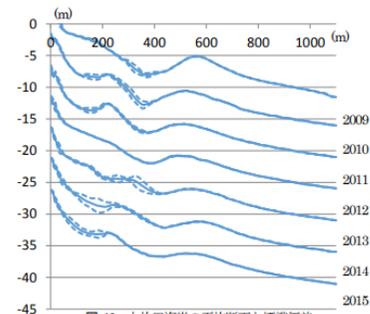
図-13 大炊田海岸の平均断面と標準偏差

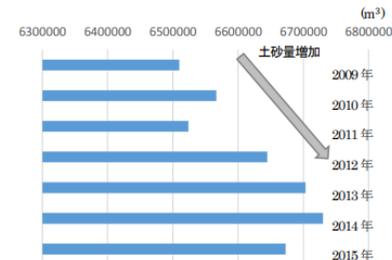
図-14 大炊田海岸の土砂量

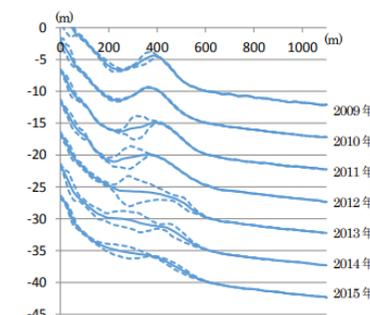
図-15 住吉海岸の平均断面と標準偏差

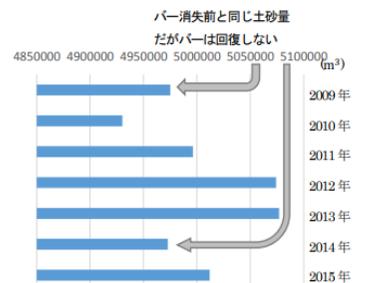
図-16 住吉海岸の土砂量

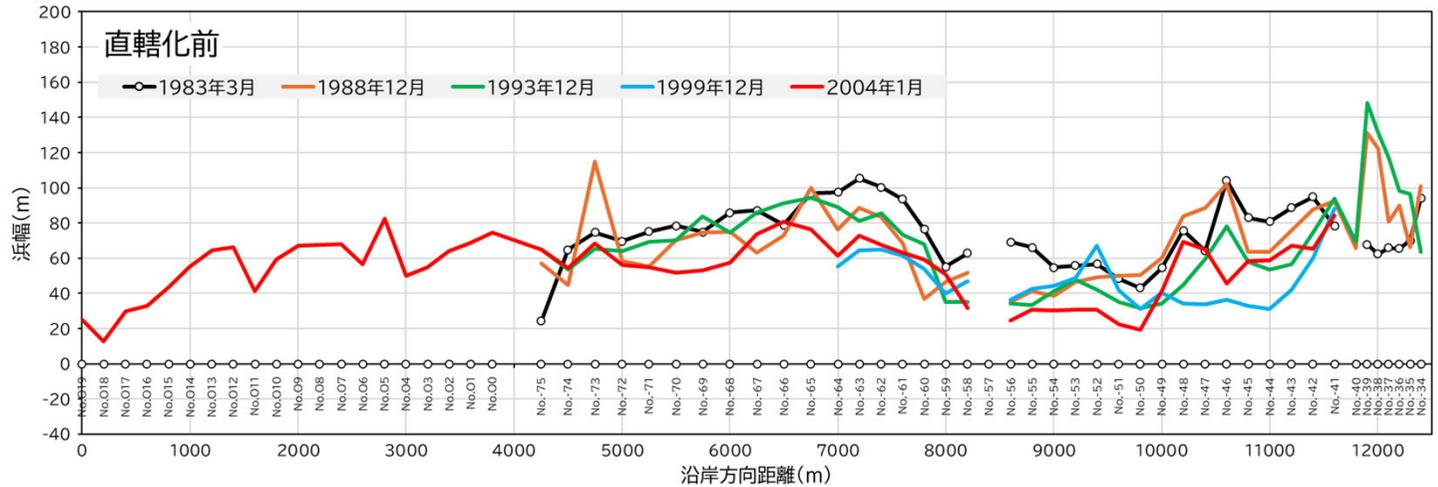
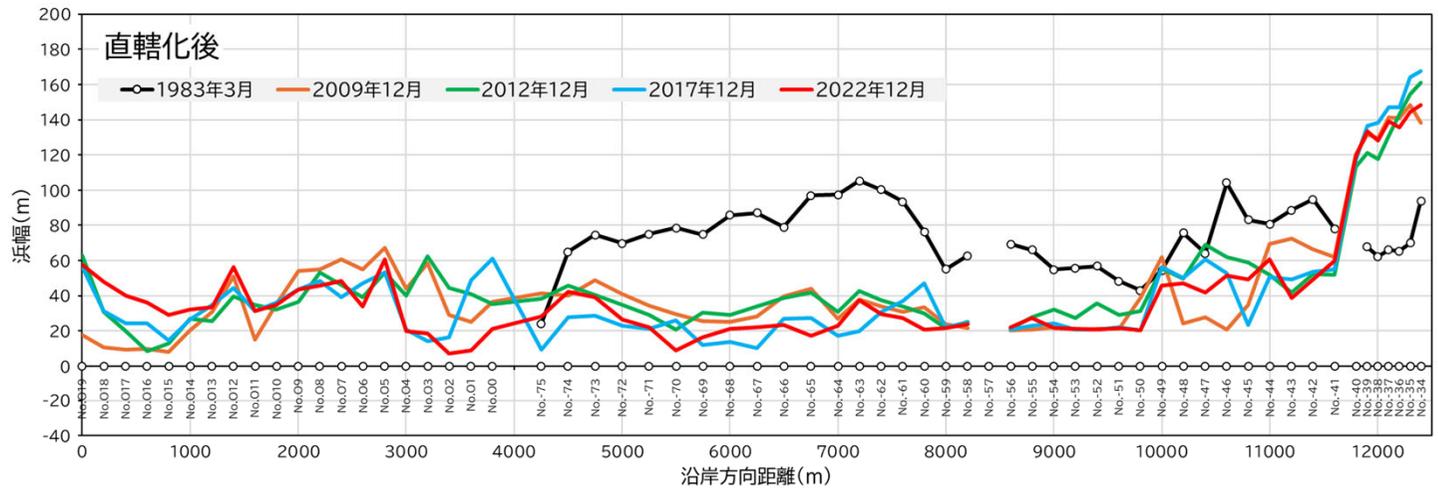
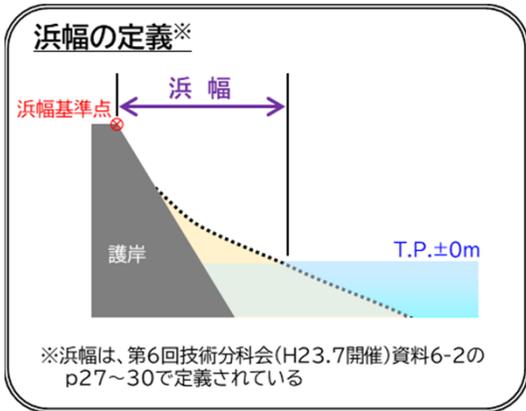
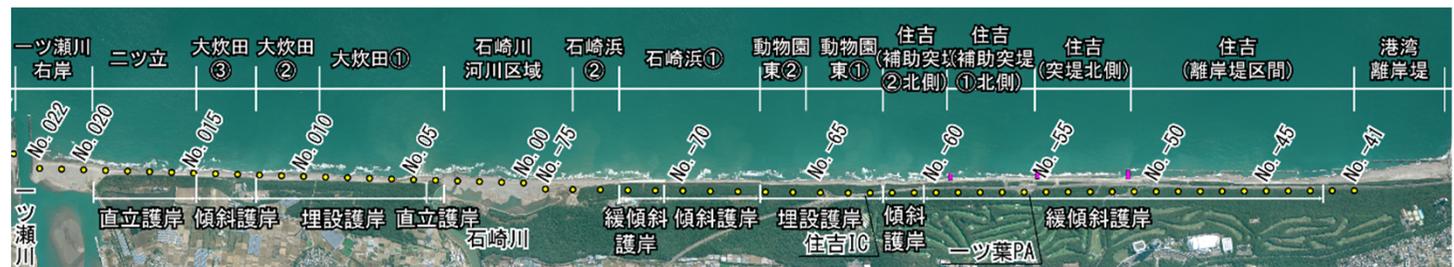
- 1983(S58)年では石崎川以北の測量はないが、石崎川以南では浜幅50m以上確保されている。その後、南側から浜幅の減少が生じている。
- 直轄化時点(2009(H21)年)では大炊田では比較的広い浜幅があったが、石崎川以南では浜幅が狭くなっている。
- 現在(2022年時点)の浜幅は、大炊田の一部では浜幅50mを達成しているが、それ以外の区間では浜幅50m以下である。

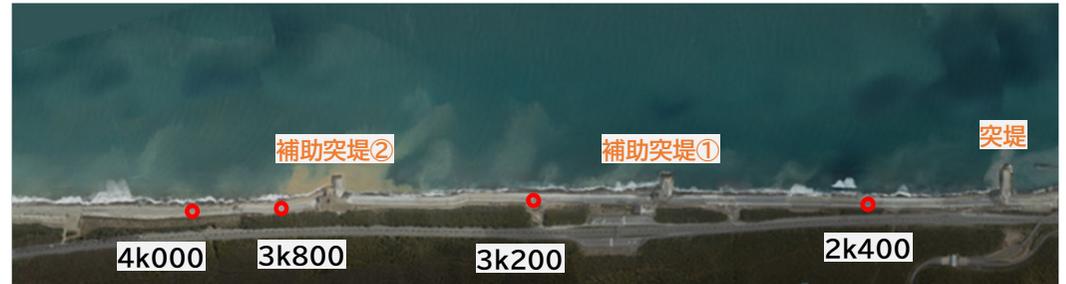
・宮崎海岸では夏季には浜幅が狭く、冬季には浜幅が広いといった季節的な変化がある。

4k000北 (小突堤候補地)	4k000南 (小突堤候補地)	3k800 (補助突堤②北)	3k200 (補助突堤①北)	2k400 (突堤北)
令和4年 3月28日 2週間					
令和4年 4月12日 1週間					
令和4年 4月19日 4か月					
令和4年 8月16日 7か月					
令和5年 3月14日

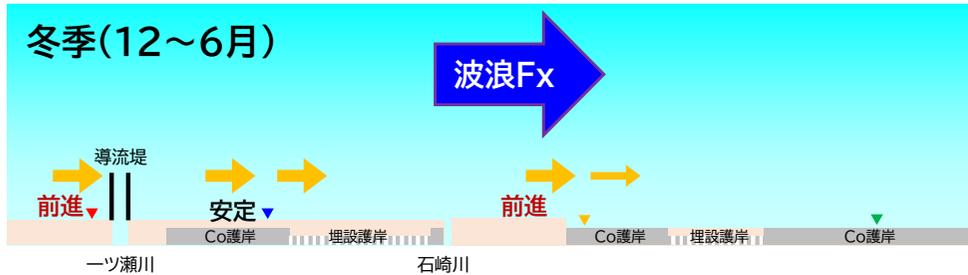
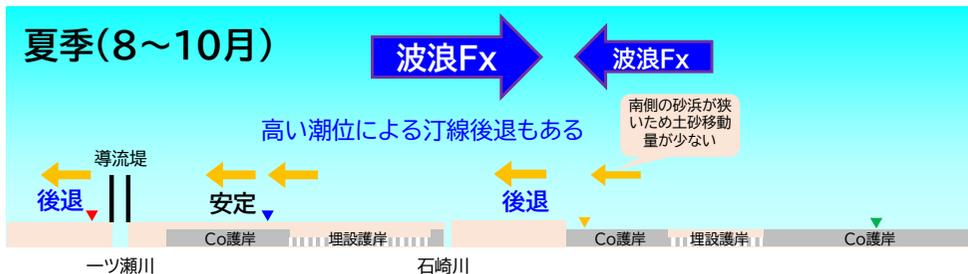
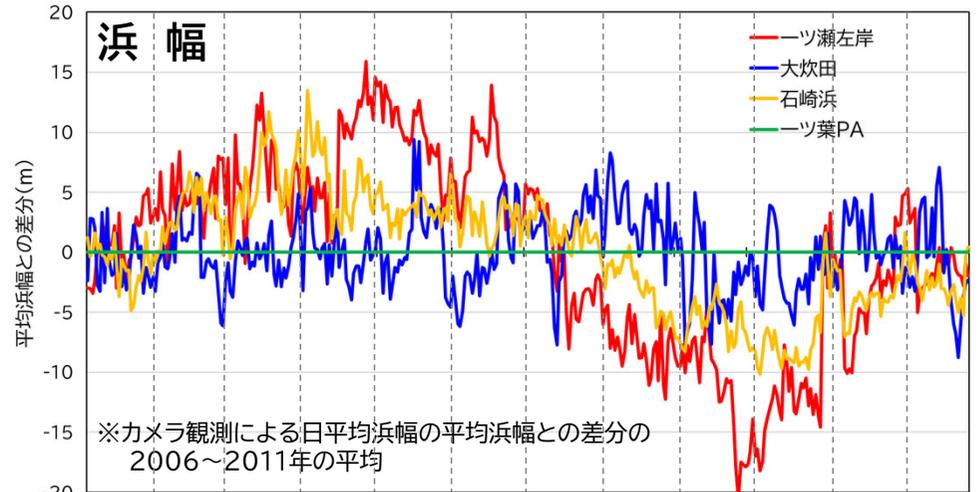
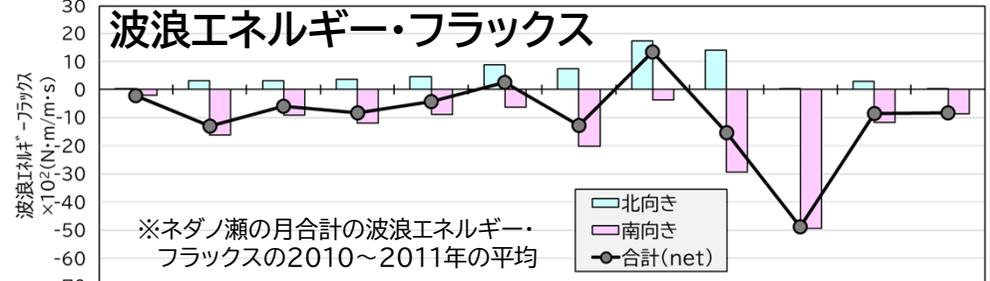
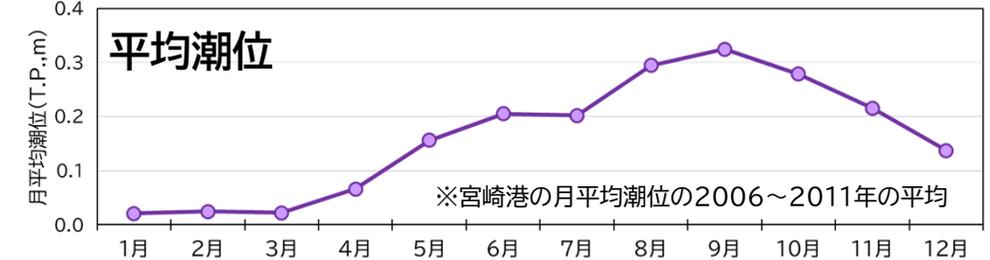
- ・一ツ瀬左岸は3～6月の浜幅が広い。8～11月は狭く、9月が最も狭くなっている。石崎浜も一ツ瀬川と同様の傾向である。大炊田は変動は大きいが顕著な変化傾向は見られない。一ツ葉PAは砂浜がない。
- ・波浪エネルギー・フラックスは8月は北向きであるがそれ以外は南向きである。10月は南向きに大きく、6～9月は北向きも有意に発生している。平均潮位は6～10月がやや高い。
- ・波浪による土砂移動に加え、施設や周辺の砂の賦存量、潮位変化により、前進/後退の季節変化が生じていると考えられる。

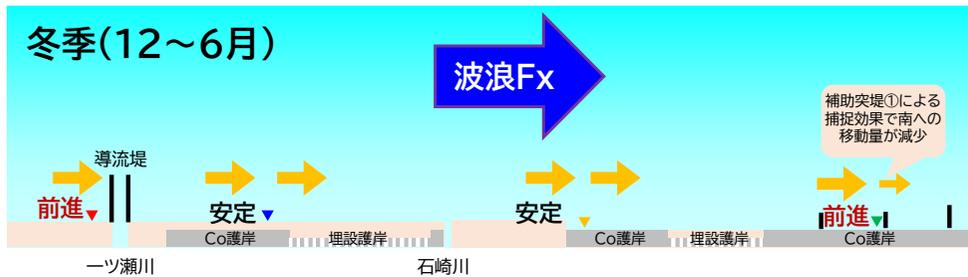
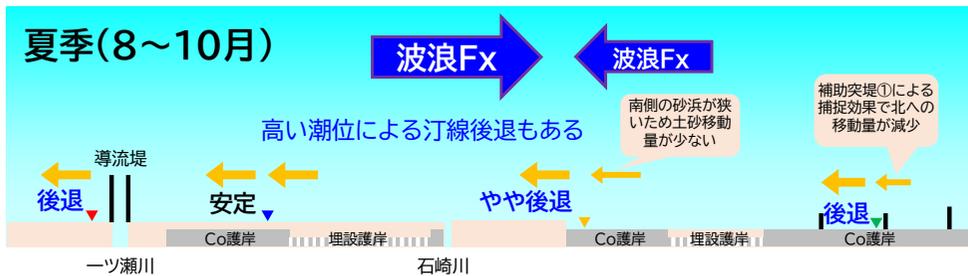
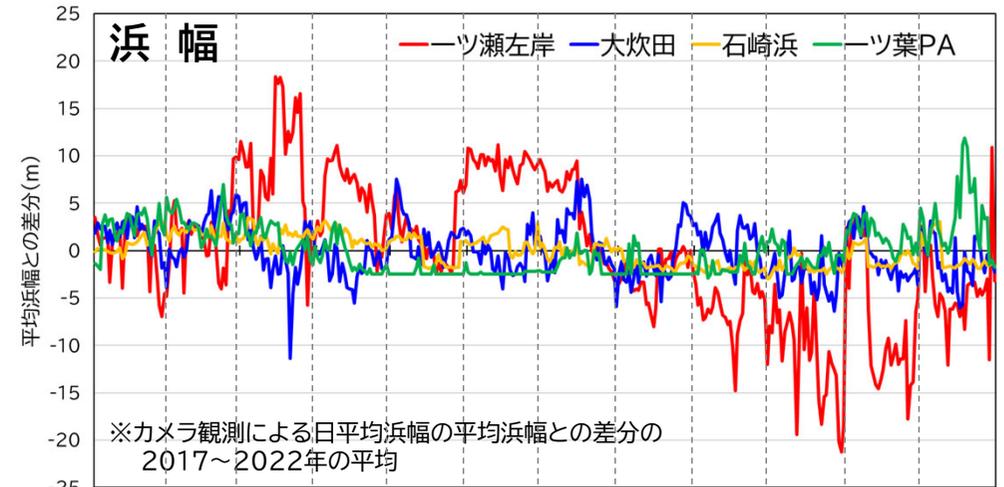
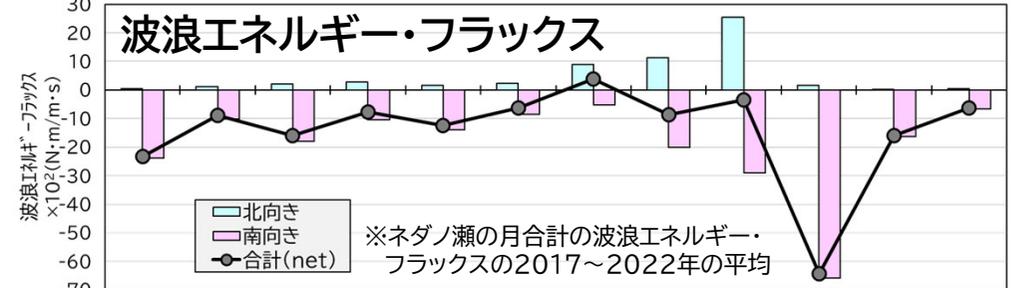
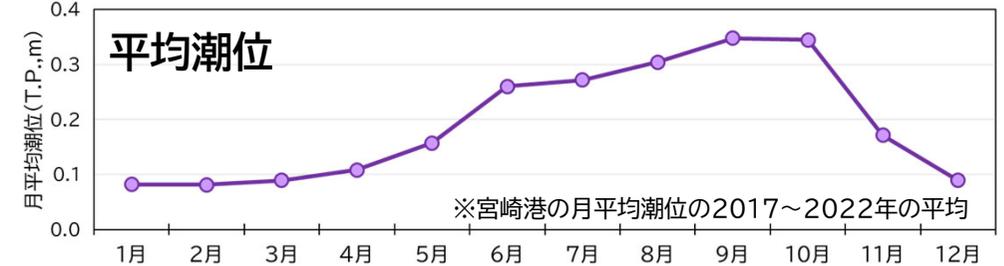
- ・一ツ瀬左岸は3～7月の浜幅が広い。9～1月は狭く、10月が最も狭くなっている。石崎浜は8～10月の浜幅が狭い。大炊田は変動は大きいが顕著な変化傾向は見られない。一ツ葉PAは11～3月の浜幅が広く、4～10月は砂浜がほとんどない。
- ・波浪エネルギー・フラックスは7月は北向きであるがそれ以外は南向きである。10月は南向きに大きく、7～9月は北向きも有意に発生している。平均潮位は6～10月がやや高い。
- ・波浪による土砂移動に加え、施設や周辺の砂の賦存量、潮位変化により、前進/後退の季節変化が生じていると考えられる。

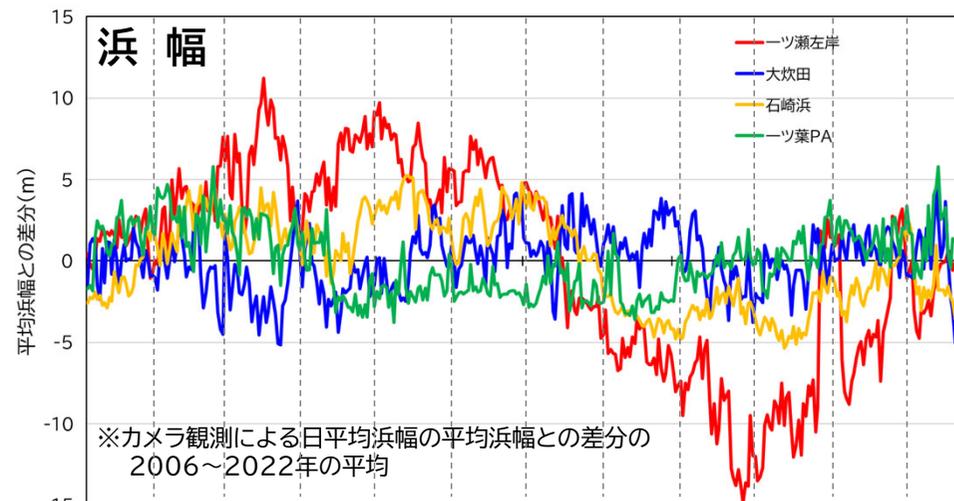
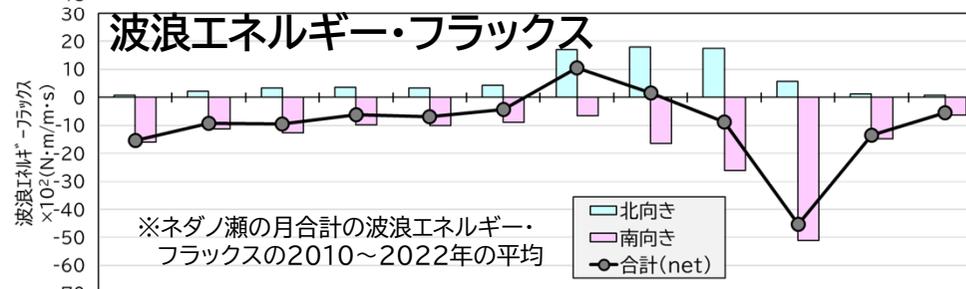
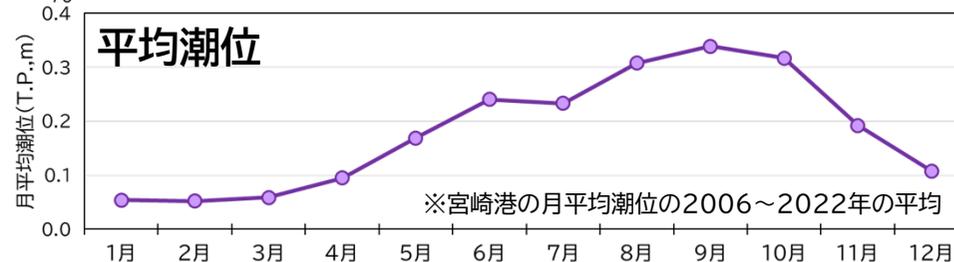
・波浪エネルギー・フラックスは7月は北向きであるがそれ以外は南向きである。10月は南向きに大きく、7～9月は北向きも有意に発生している。平均潮位は6～10月がやや高い。

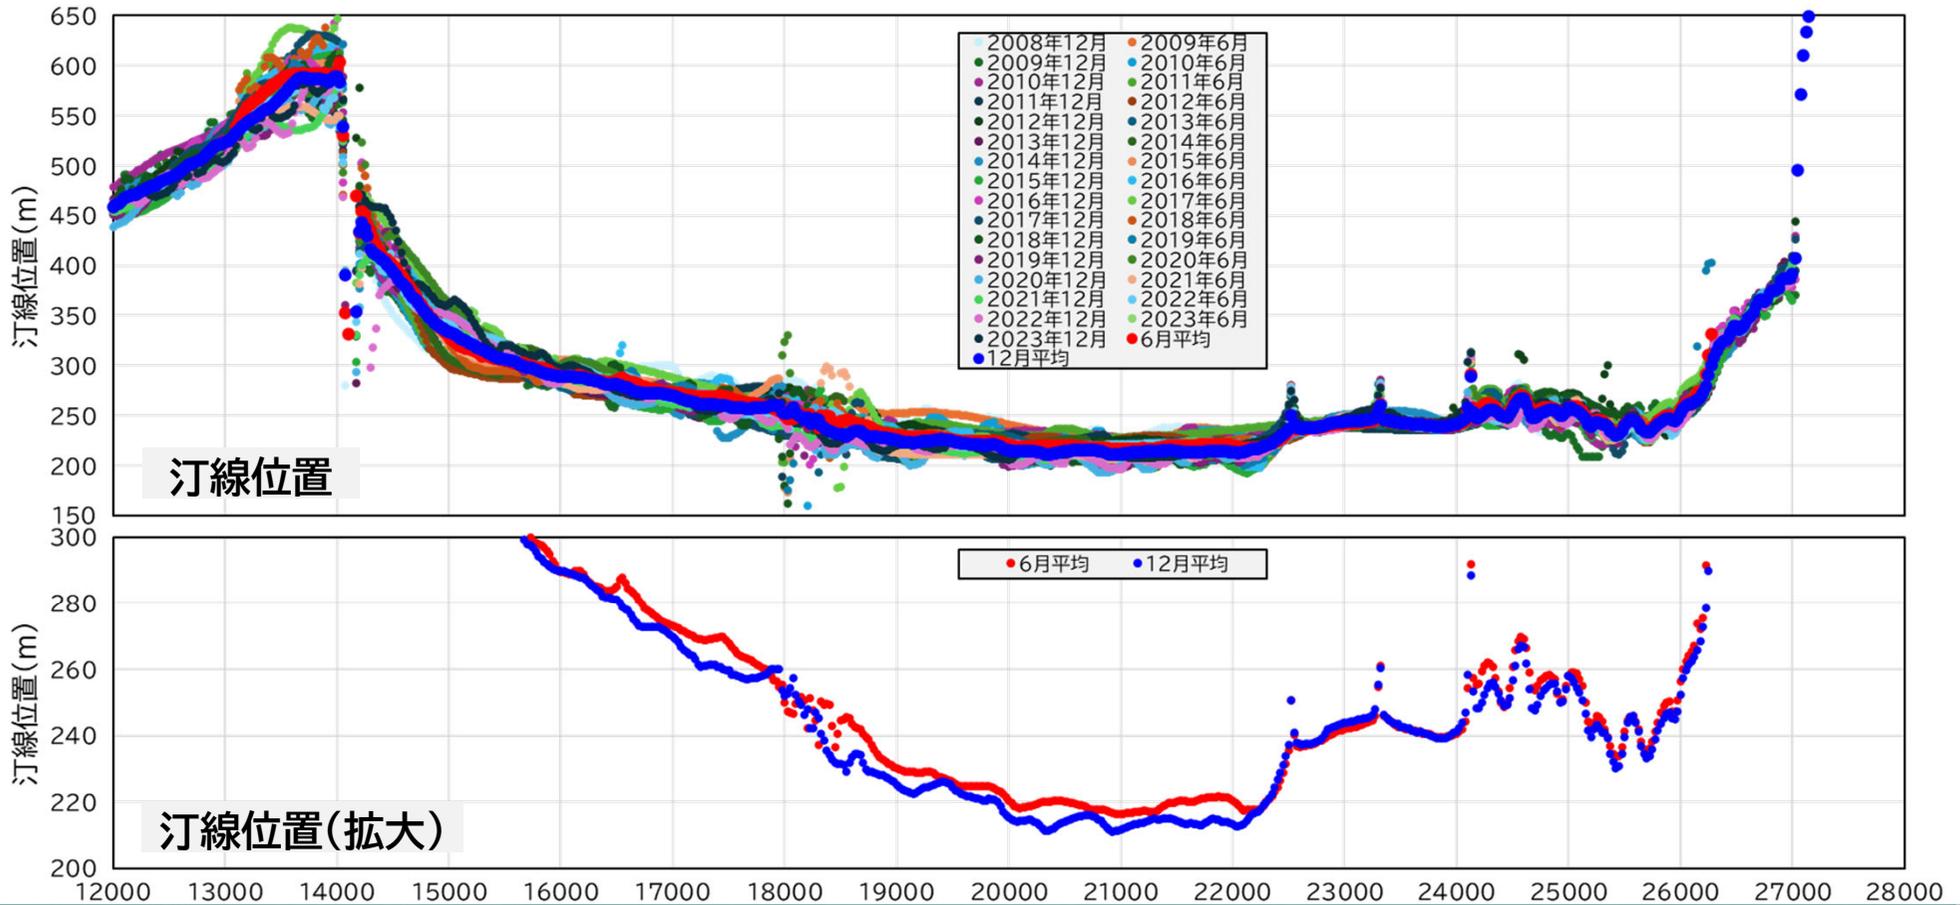
- ・測量による汀線データ(6月, 12月)を用いて、季節的な変化について整理した。
- ・砂浜が恒常にある二ツ立~大炊田では変動幅は50m(±25m)程度である。平均を比較すると6月のほうが全体的に汀線位置が沖側の傾向がみられ、季節的な変化が生じていると考えられる。

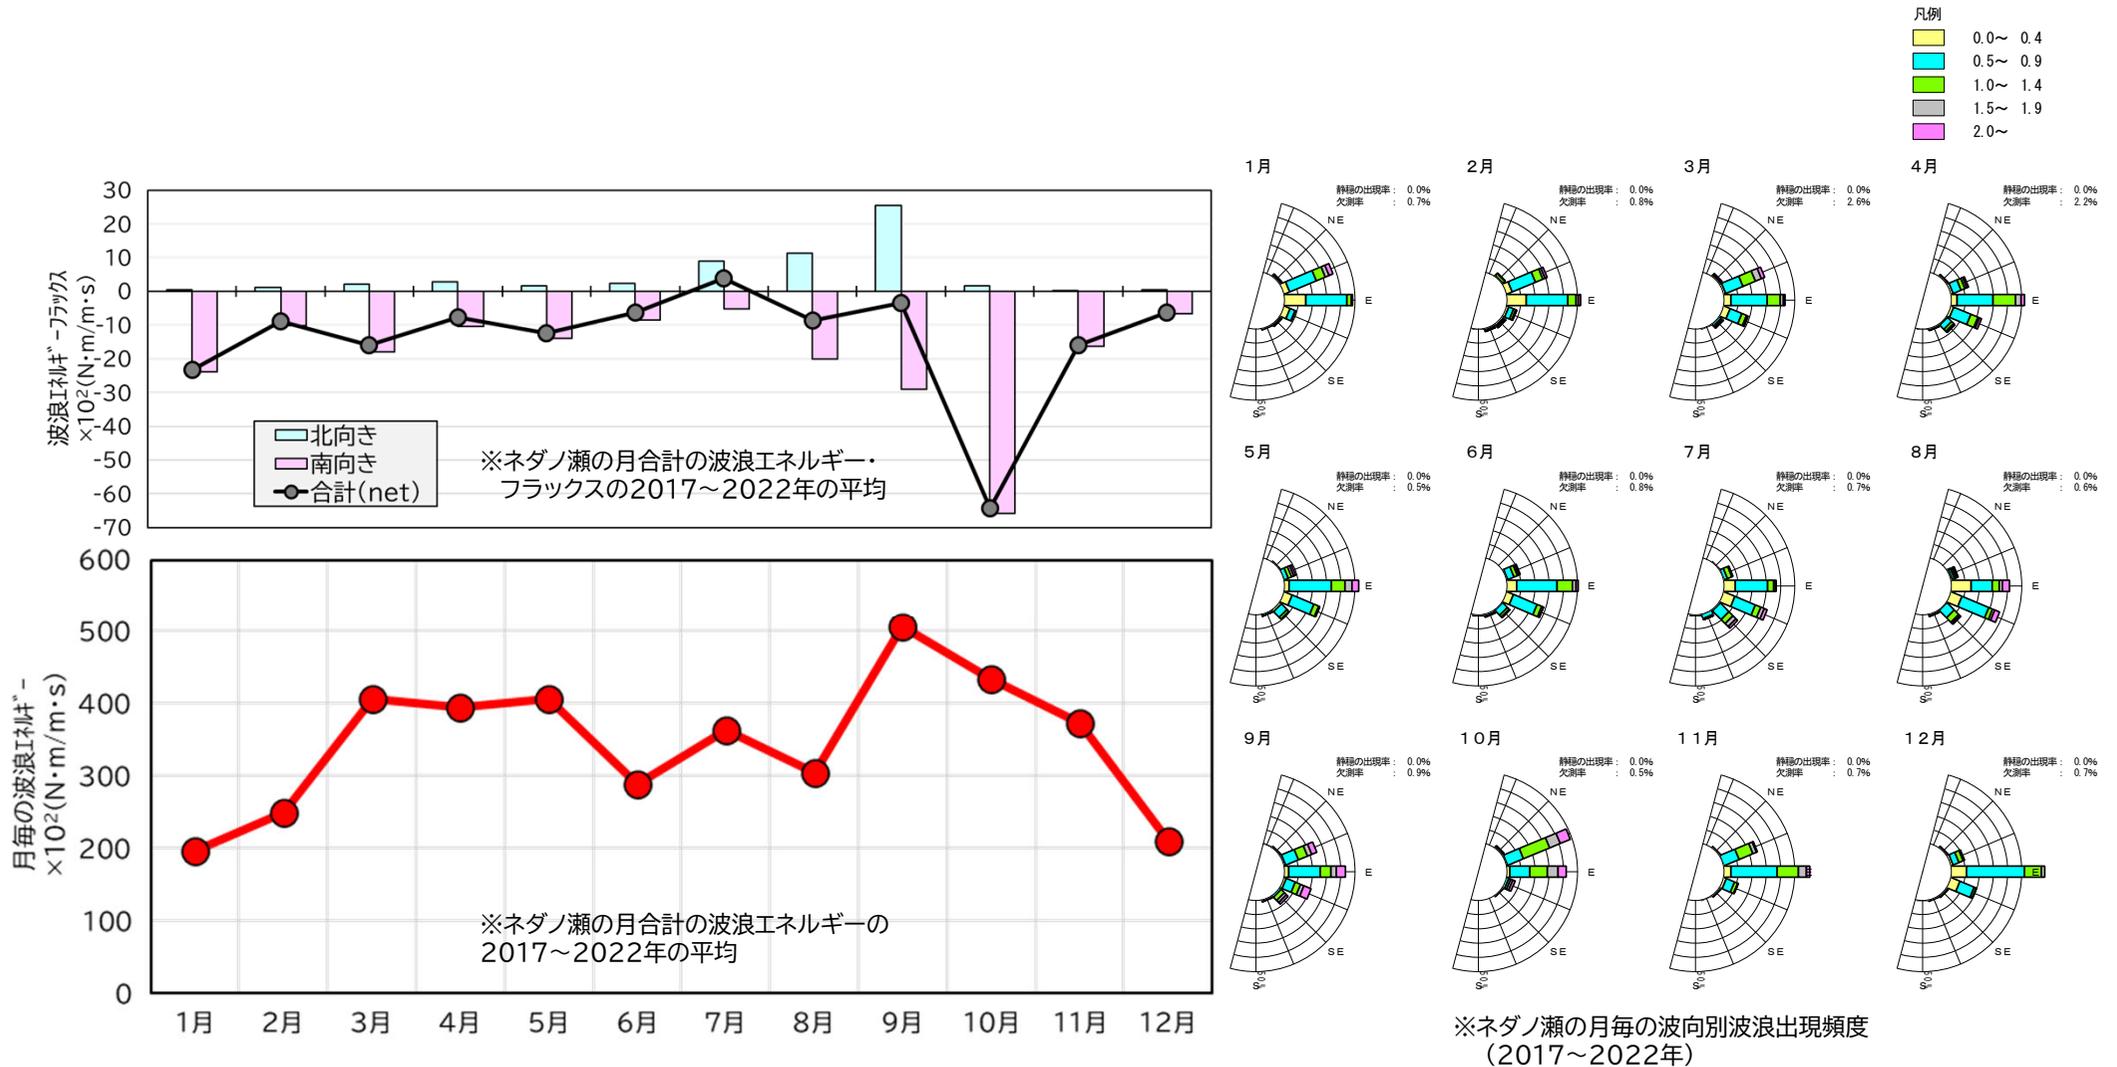
- ・波浪エネルギー・フラックスは10月の南向きが大きく、9月は南北のエネルギーが大きく、net(総和)では小さくなっている。
- ・一方、波浪エネルギーを見ると、エネルギー・フラックスよりも年変動の幅が小さいこと、9月が最も大きいことなどの特徴がある。
- ・波向毎の波浪来襲頻度をみると9月は海岸線に直方向であるESEが多いことから、フラックスは小さいが波浪による攪拌は多いことが推察される。

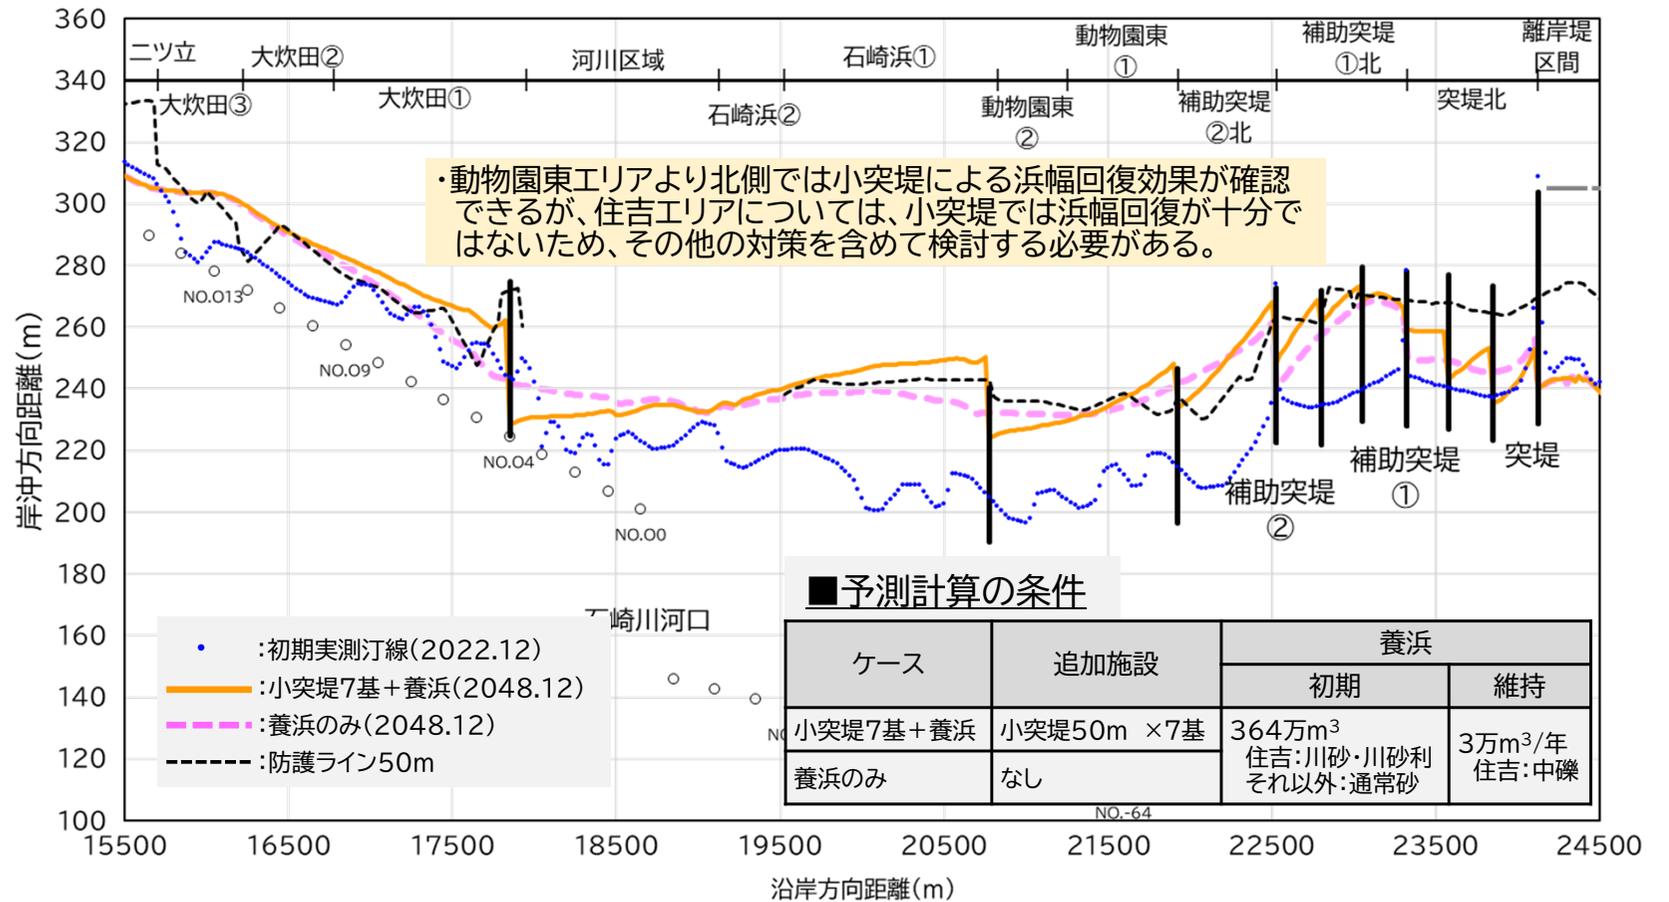
- ・「小突堤+養浜」と「養浜のみ」を事業完了から10年後で比較すると、「養浜のみ」では大炊田や石崎浜では汀線後退が顕著であり、小突堤の制御効果が確認できる
- ・通過土砂量はほぼ同じであるが「小突堤+養浜」は「養浜のみ」よりも4%程度削減できる

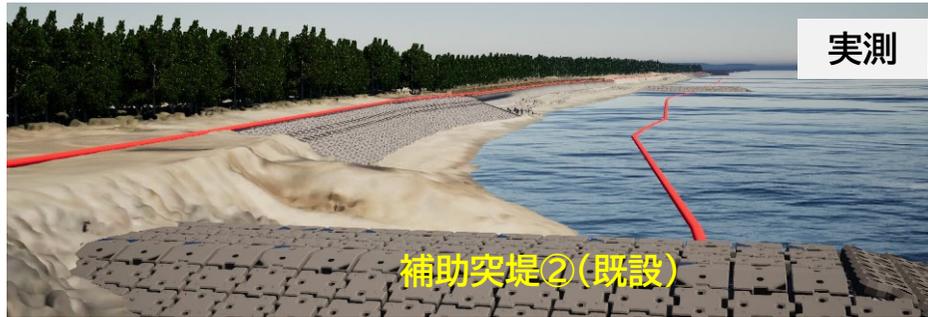
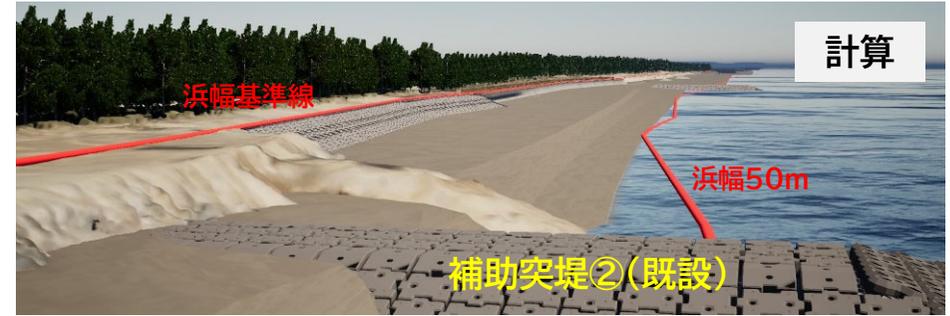
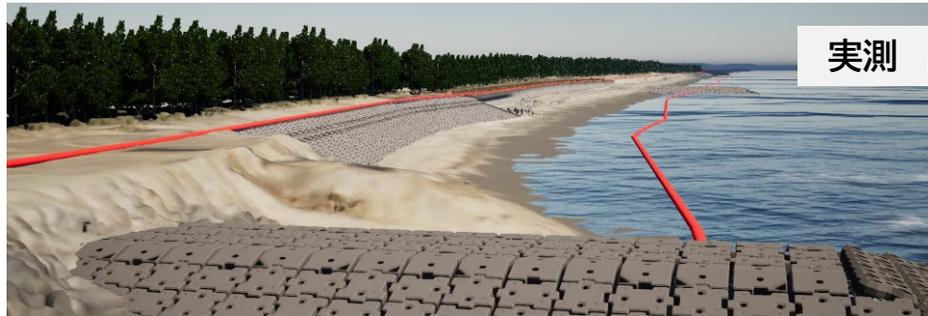
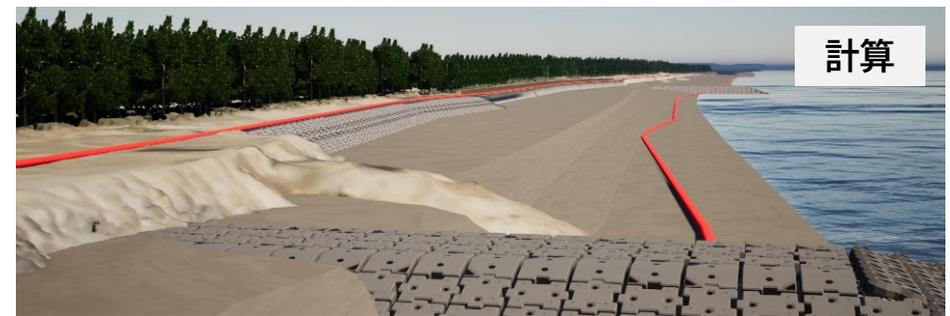
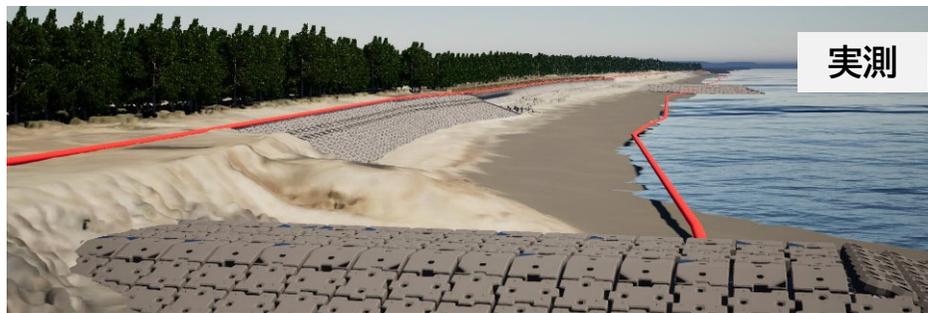
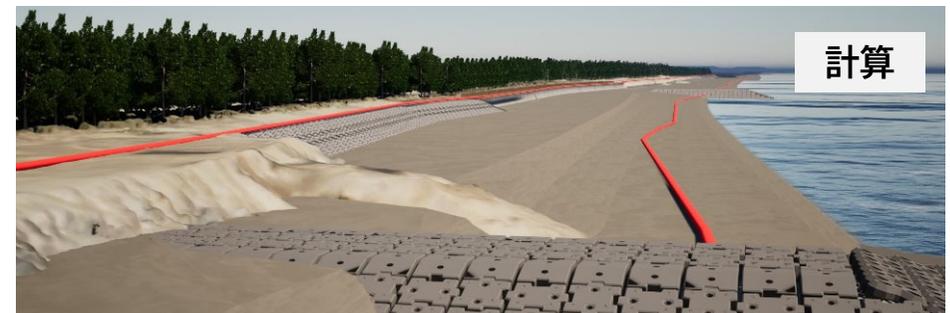
## T.P.+1m程度(H.W.L.程度)

## T.P.±0m程度(平均潮位程度)

## T.P.-1m程度(L.W.L.程度)

等深線変化モデルによる予測結果を参考に作成したイメージ図
