令和8年度 水防情報図

【小丸川】

国土交通省宮崎河川国道事務所
小丸川水防連絡会

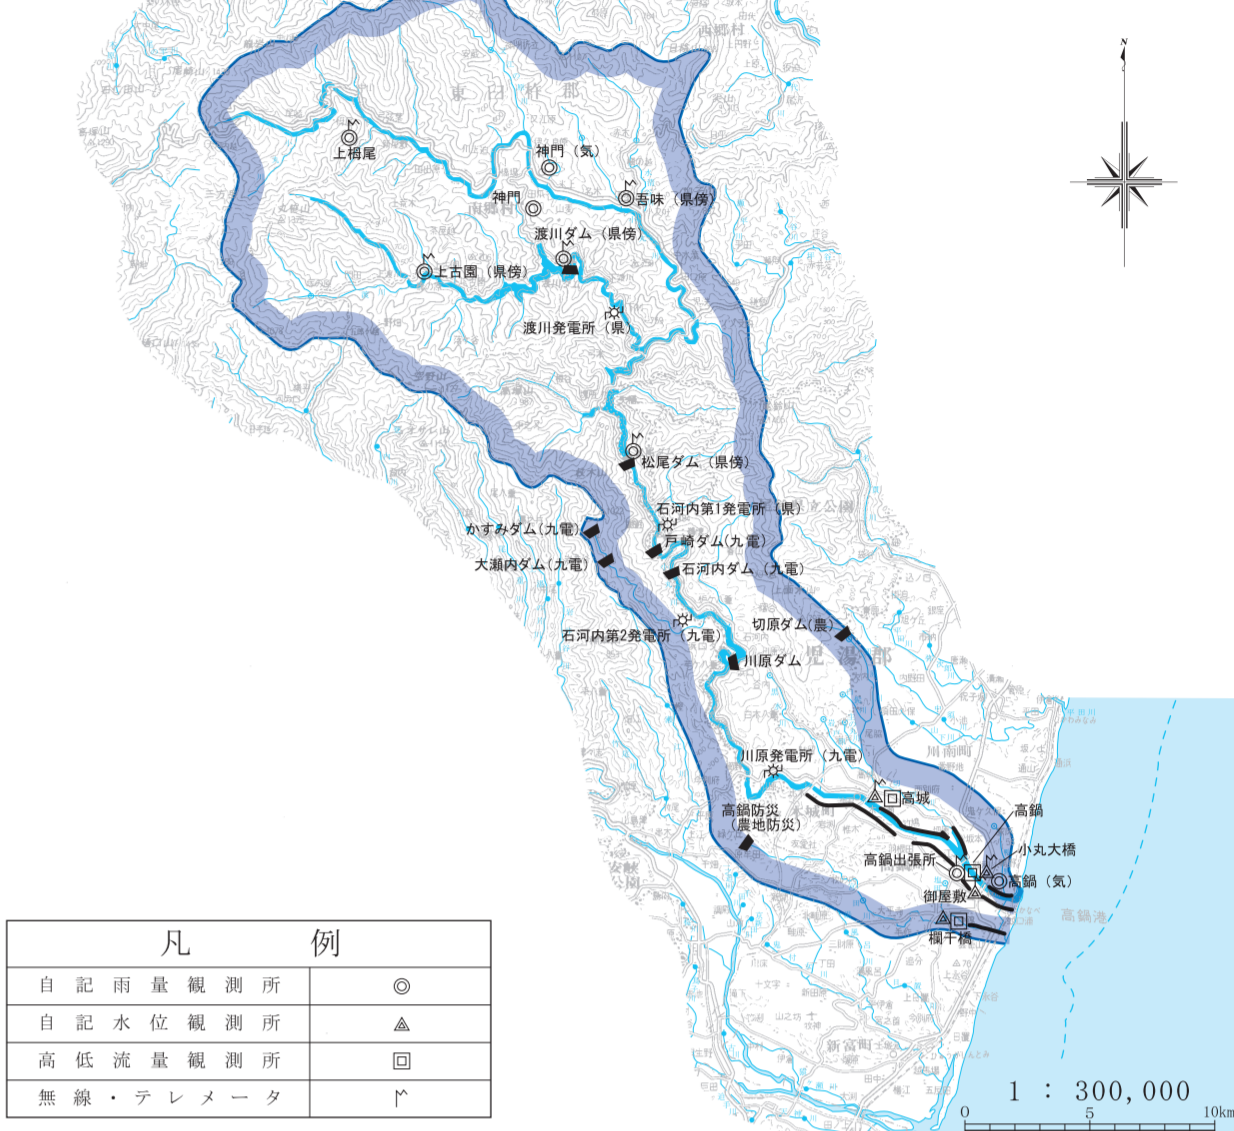
小丸川水系流域図

水源	宮崎県東臼杵郡高鍋町三石池
流域面積	474 平地 53 山地 415
流路延長	km 幹川 75
支線延長	km 127
計画洪水流量	(10年) 流量 5,100
計画高水位	(10年) 1,420~1,900
計画高水位	1,420~1,900
計画高水位	1,420~1,900
河川	m 160~300
河川	m 小丸川(1.0) 宮田川(3.0)
河川	m 小丸川(表線) 裏(2.0) 宮田川(表線1.5~2.0割)
河川	m 小丸川(1.5) 宮田川(1.0)
河川	m 小丸川 0/0 ~ 10/200 10.2m
河川	m 小丸川 0/0 ~ 1,950 2.9m
大臣管理区間	km 小丸川 0/0 ~ 1,950 2.9m
