大淀川水系河川整備計画の点検

令和5年9月27日
宮崎河川国道事務所

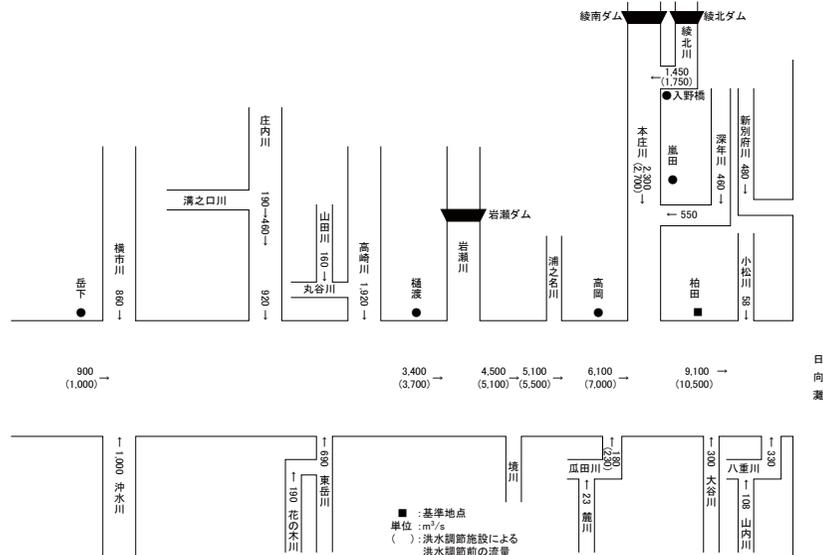
河道整備流量配分図

平成17年9月洪水と同規模の洪水に対し、破堤等による甚大な被害を防止する対策を行います。

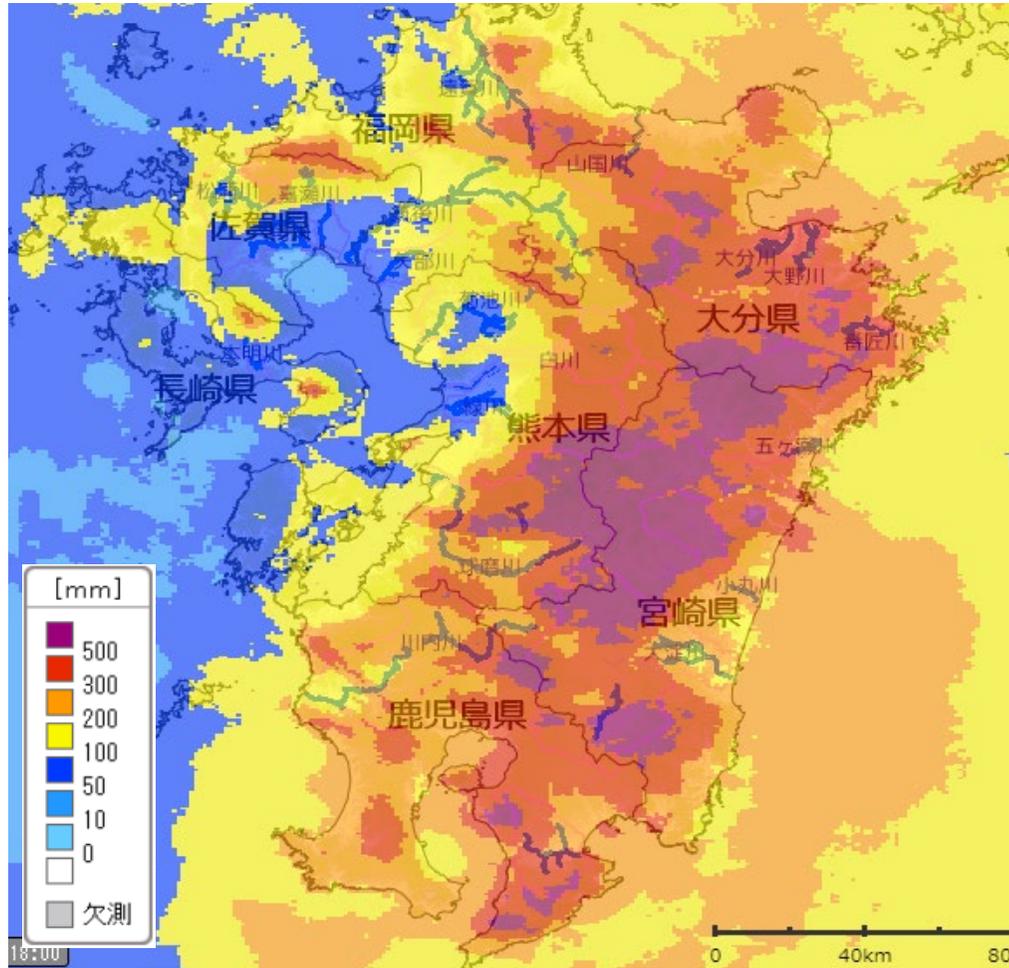
9/17 18:00~9/19 18:00 48時間累積レーダ雨量
(統一河川情報システムにより作成した図を加工)

○台風14号に伴う、9月17日(土)から19日(月)にかけて、九州東部を中心に広範囲に強い雨域がかかった。

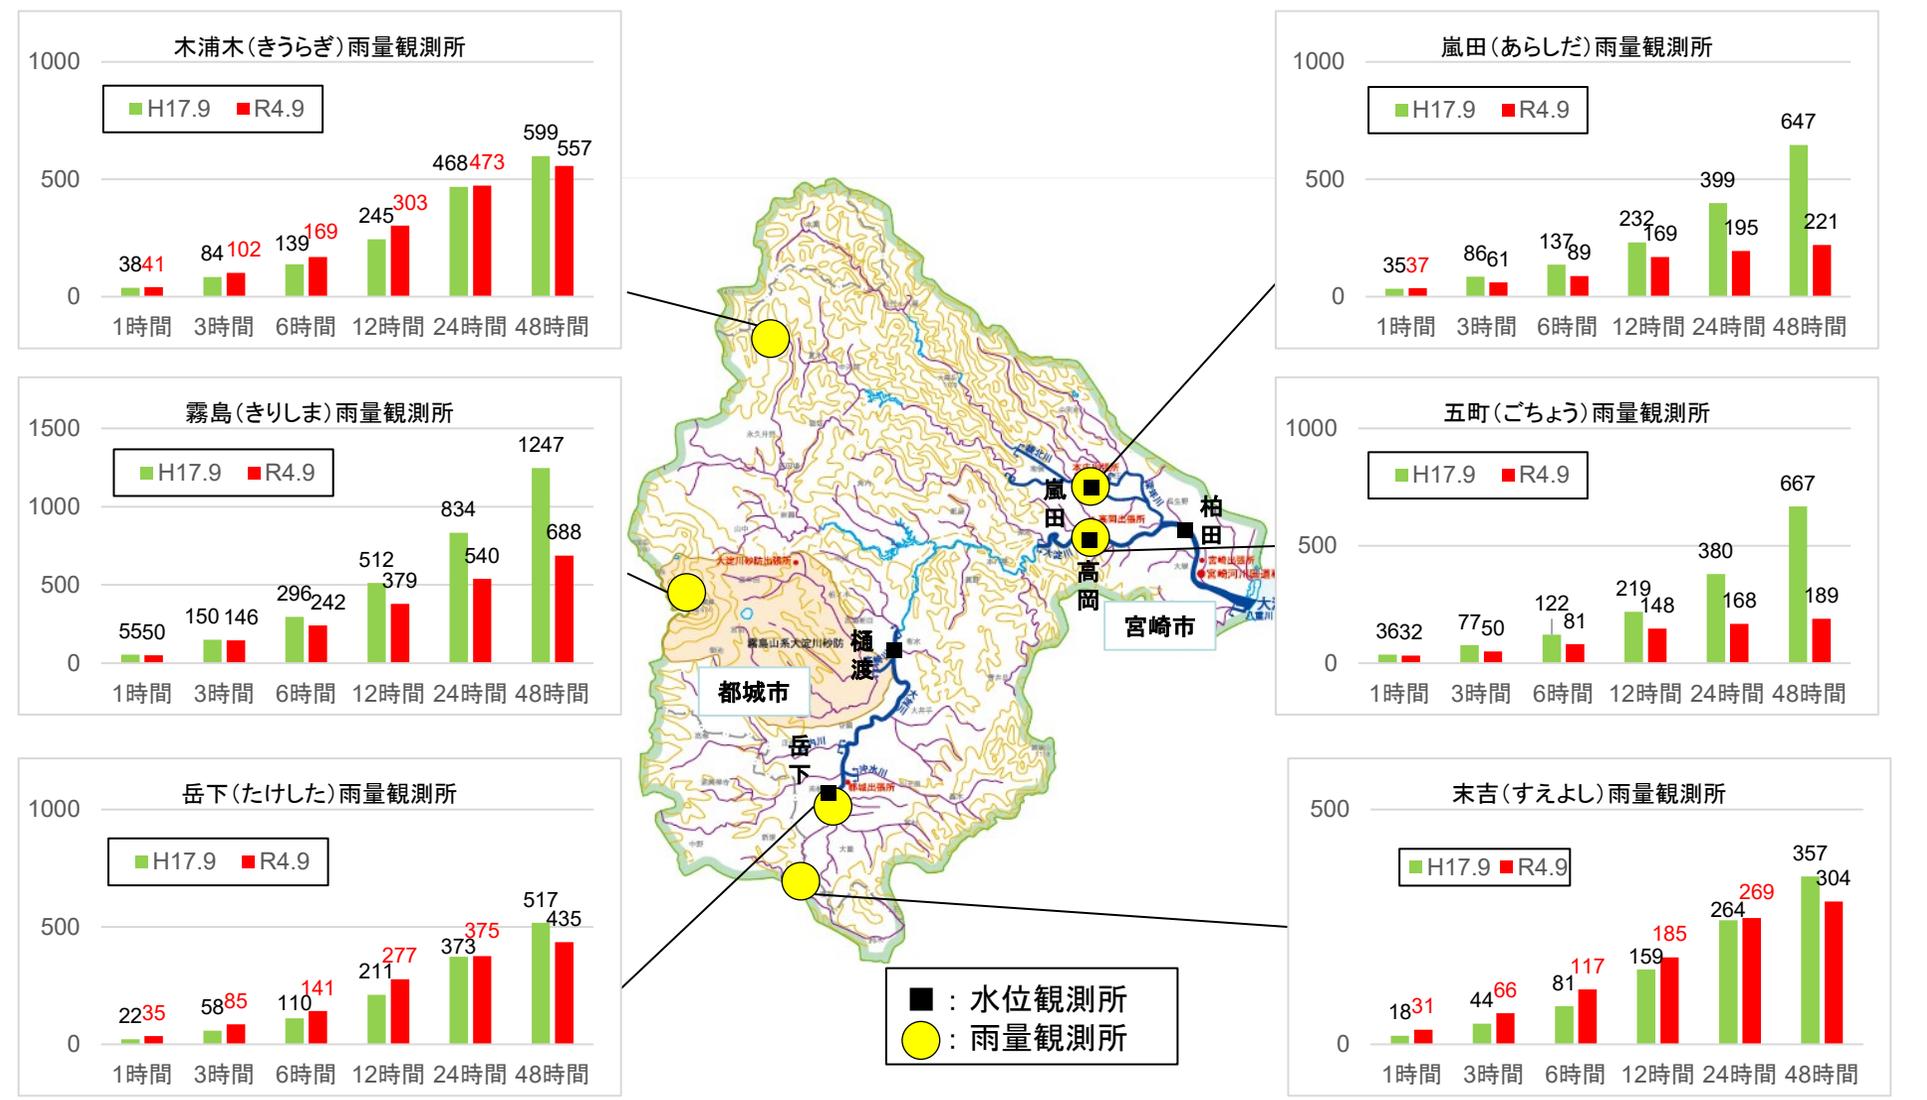
○大淀川上流部では、複数の観測所で短時間雨量~24時間雨量で**観測史上最大の降雨量を記録。**

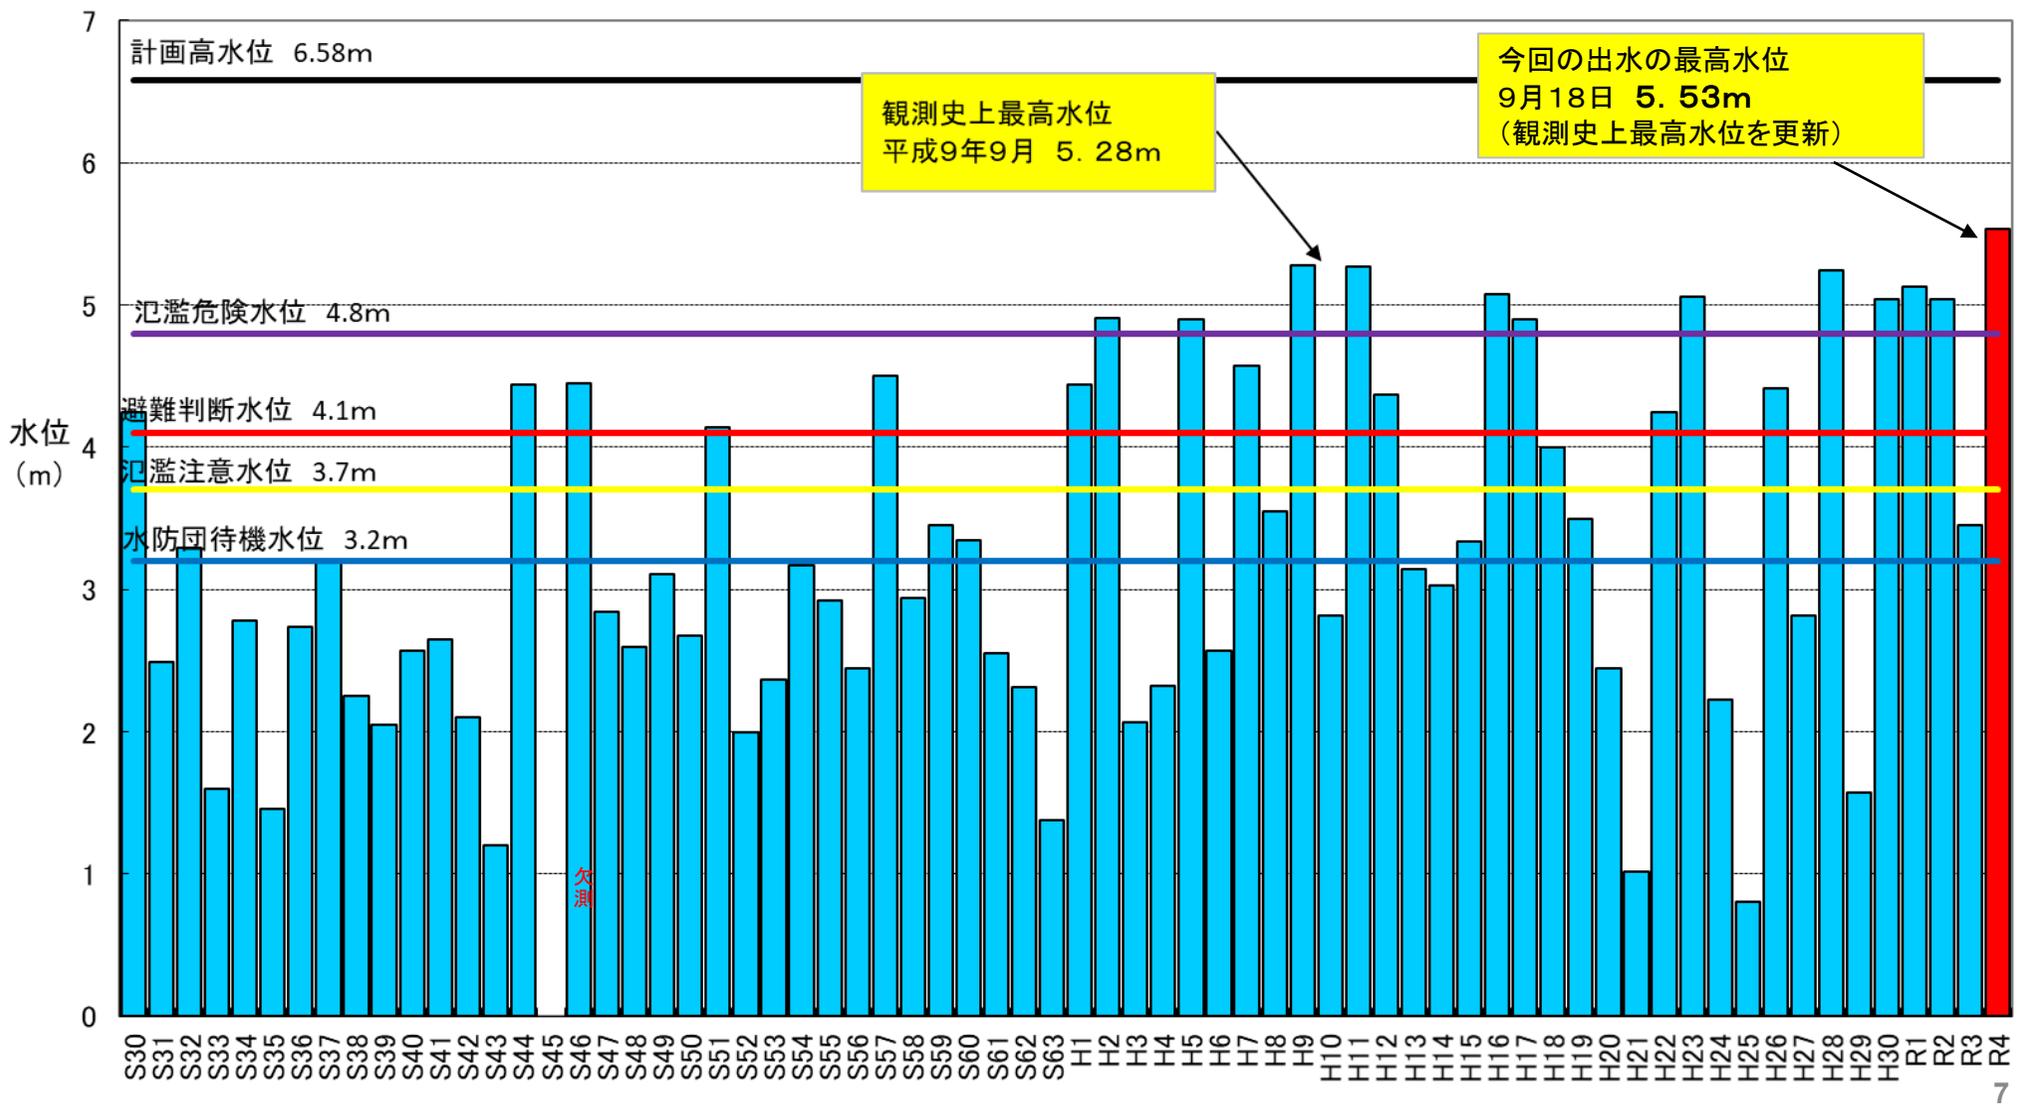
大淀川(岳下水位観測所)の年最高水位比較図

○観測史上最高水位である平成9年9月洪水を超える、**観測史上最高水位を記録。**

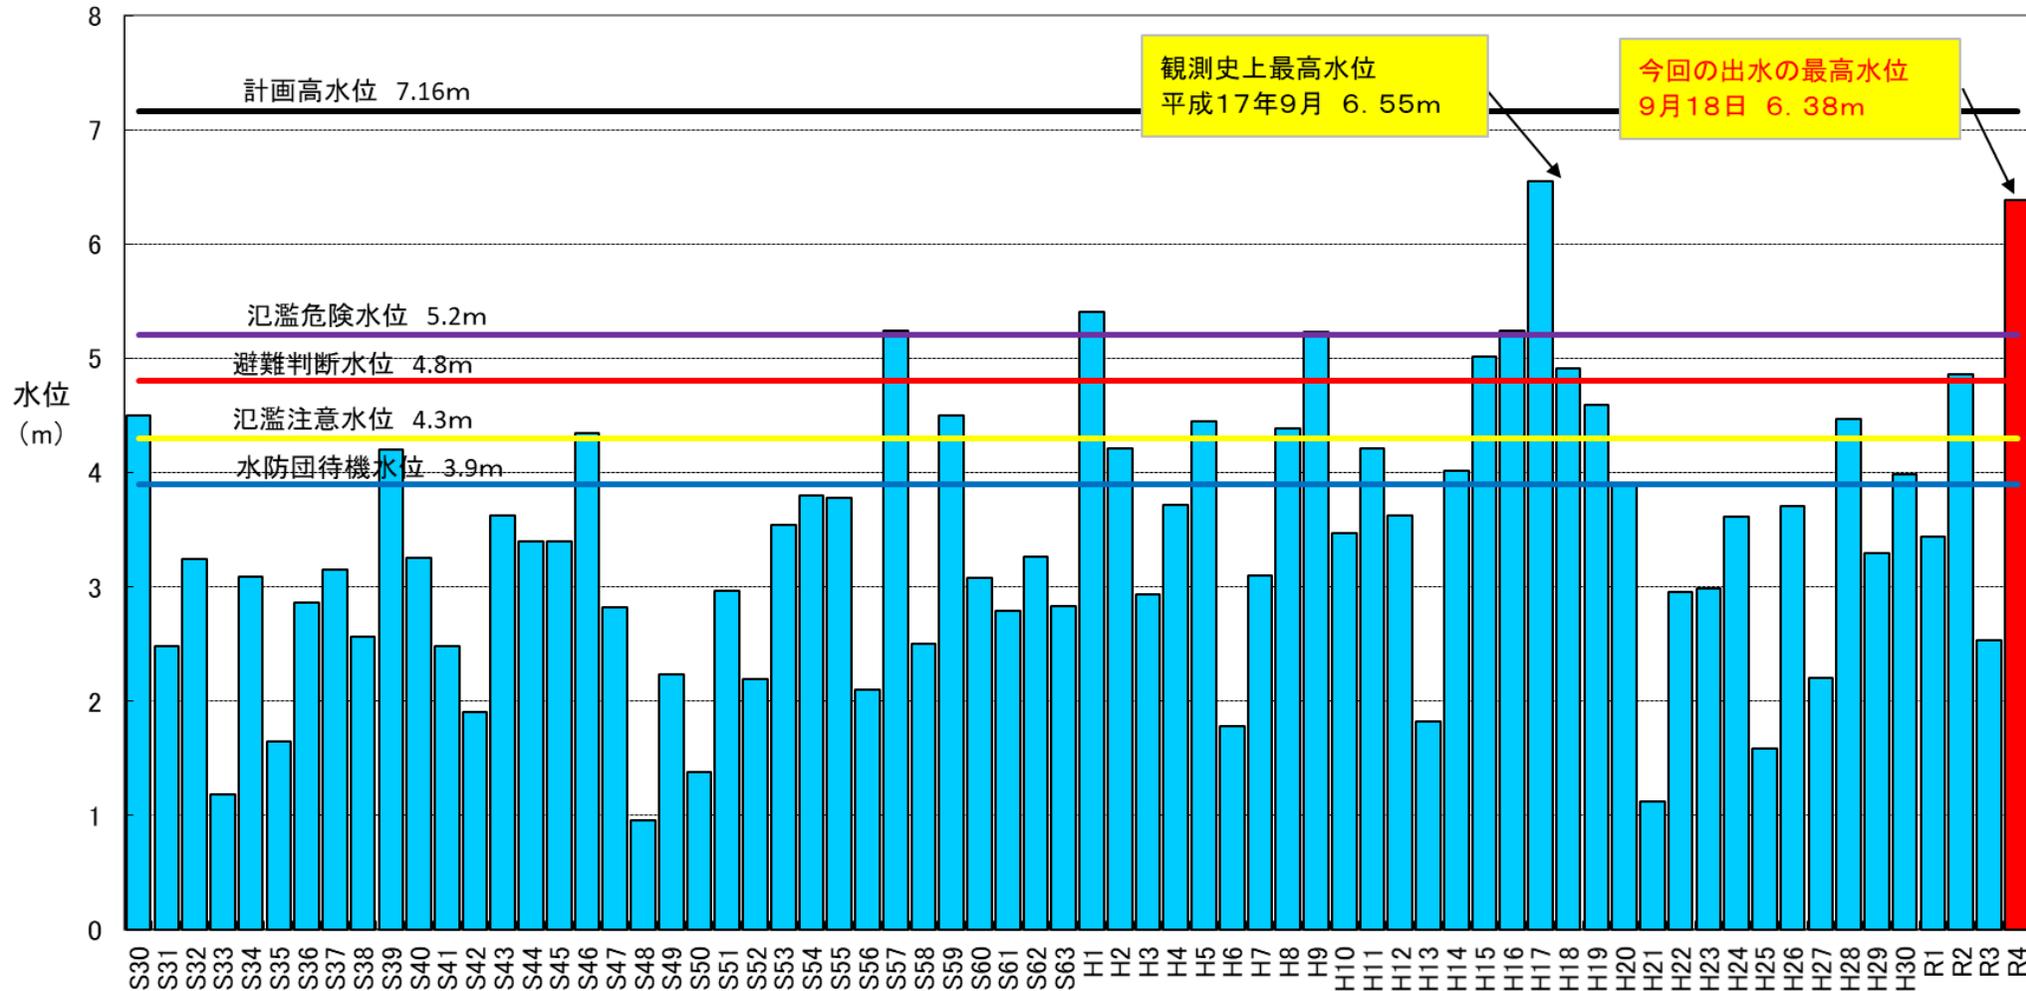
本庄川(嵐田水位観測所)の年最高水位比較図

○観測史上最高水位である平成17年9月洪水に次ぐ、水位を記録。

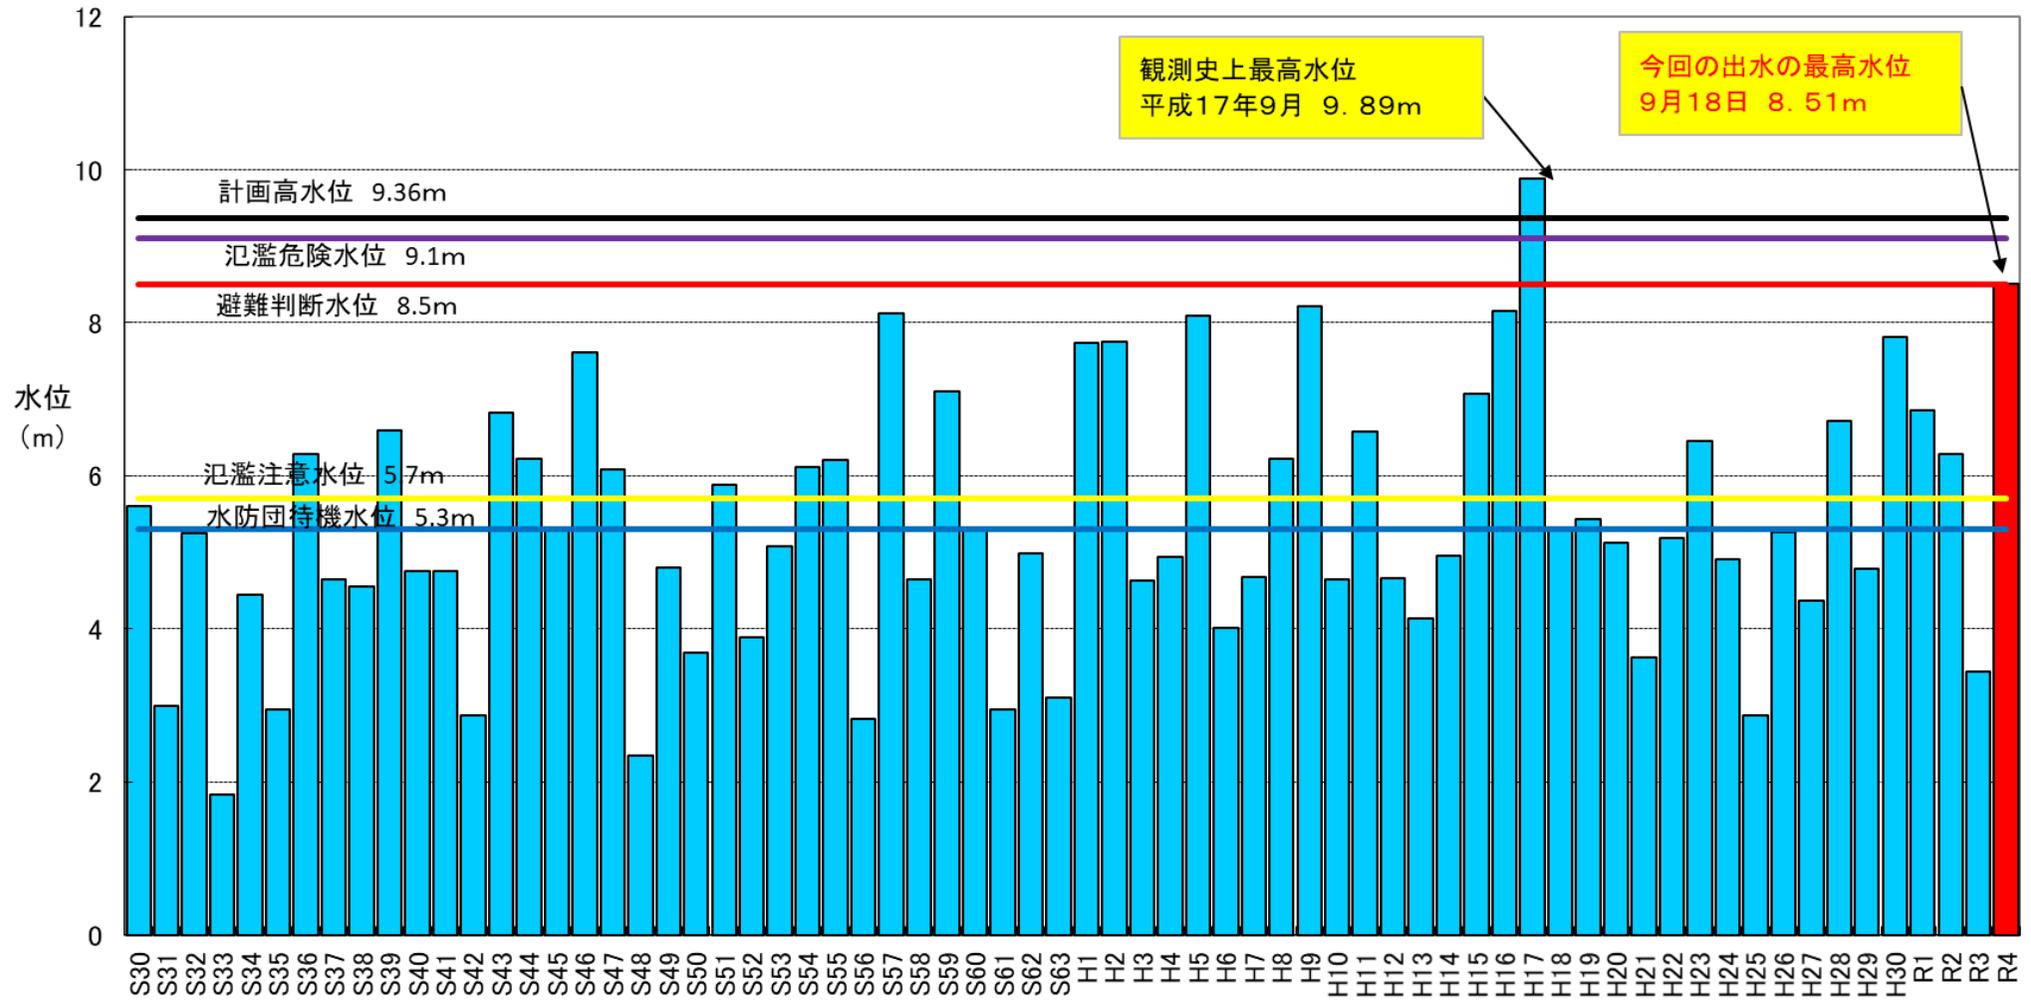
大淀川(柏田水位観測所)の年最高水位比較図

○観測史上最高水位である平成17年9月洪水に次ぐ、水位を記録。

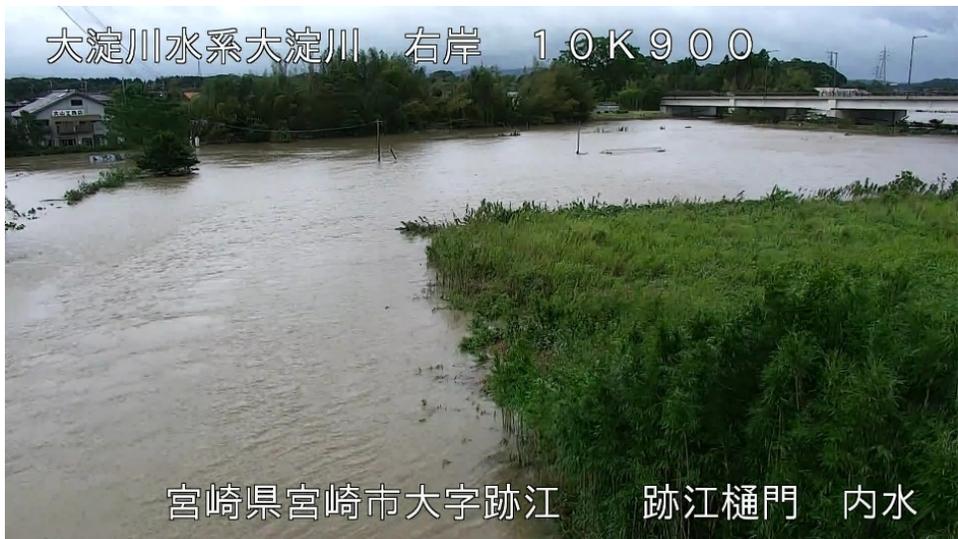
大淀川水系大淀川 右岸 10K900

大淀川右岸10k900付近 堤内側を望む (9月19日9:00頃)

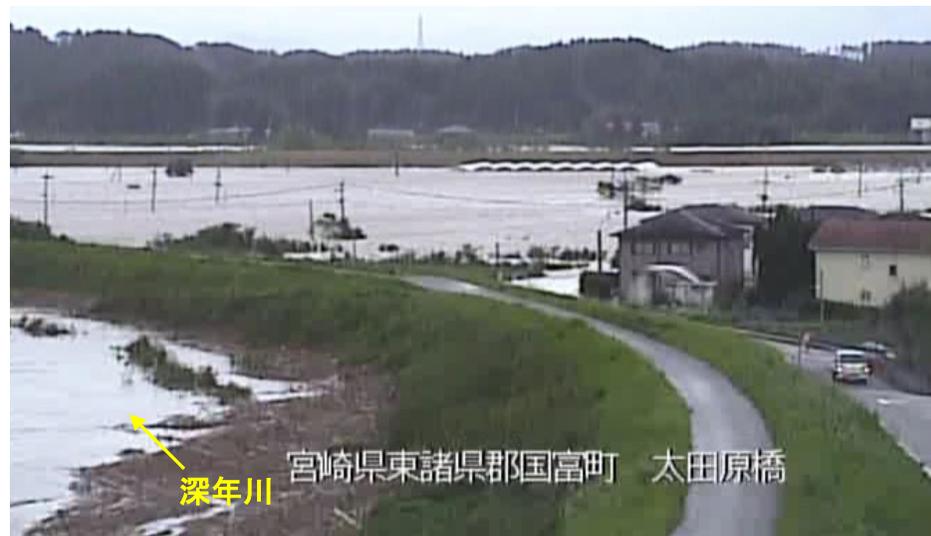
深年川

深年川右岸1k200付近 内水被害状況 (9月19日06:00頃)

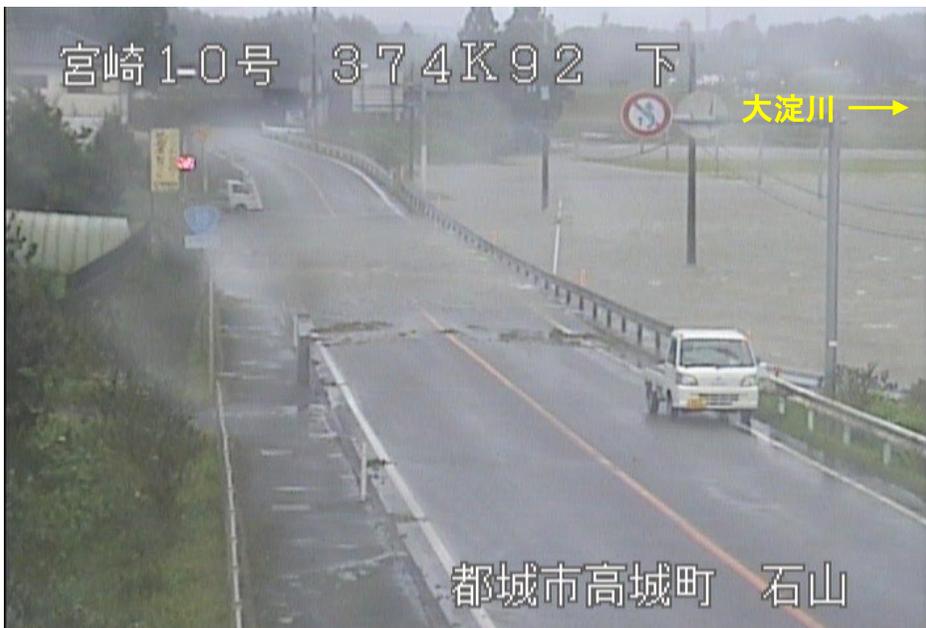
都城市高城町 石山

大淀川右岸59k000付近 堤内側を望む (9月19日06:00頃)

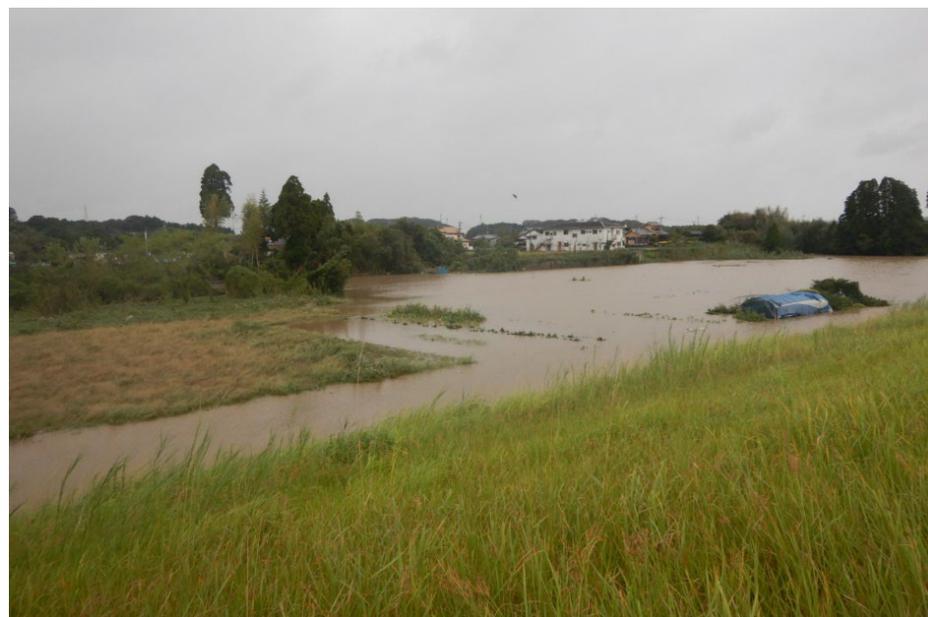
大淀川左岸15k400付近 堤内側を望む (9月19日10:00頃)

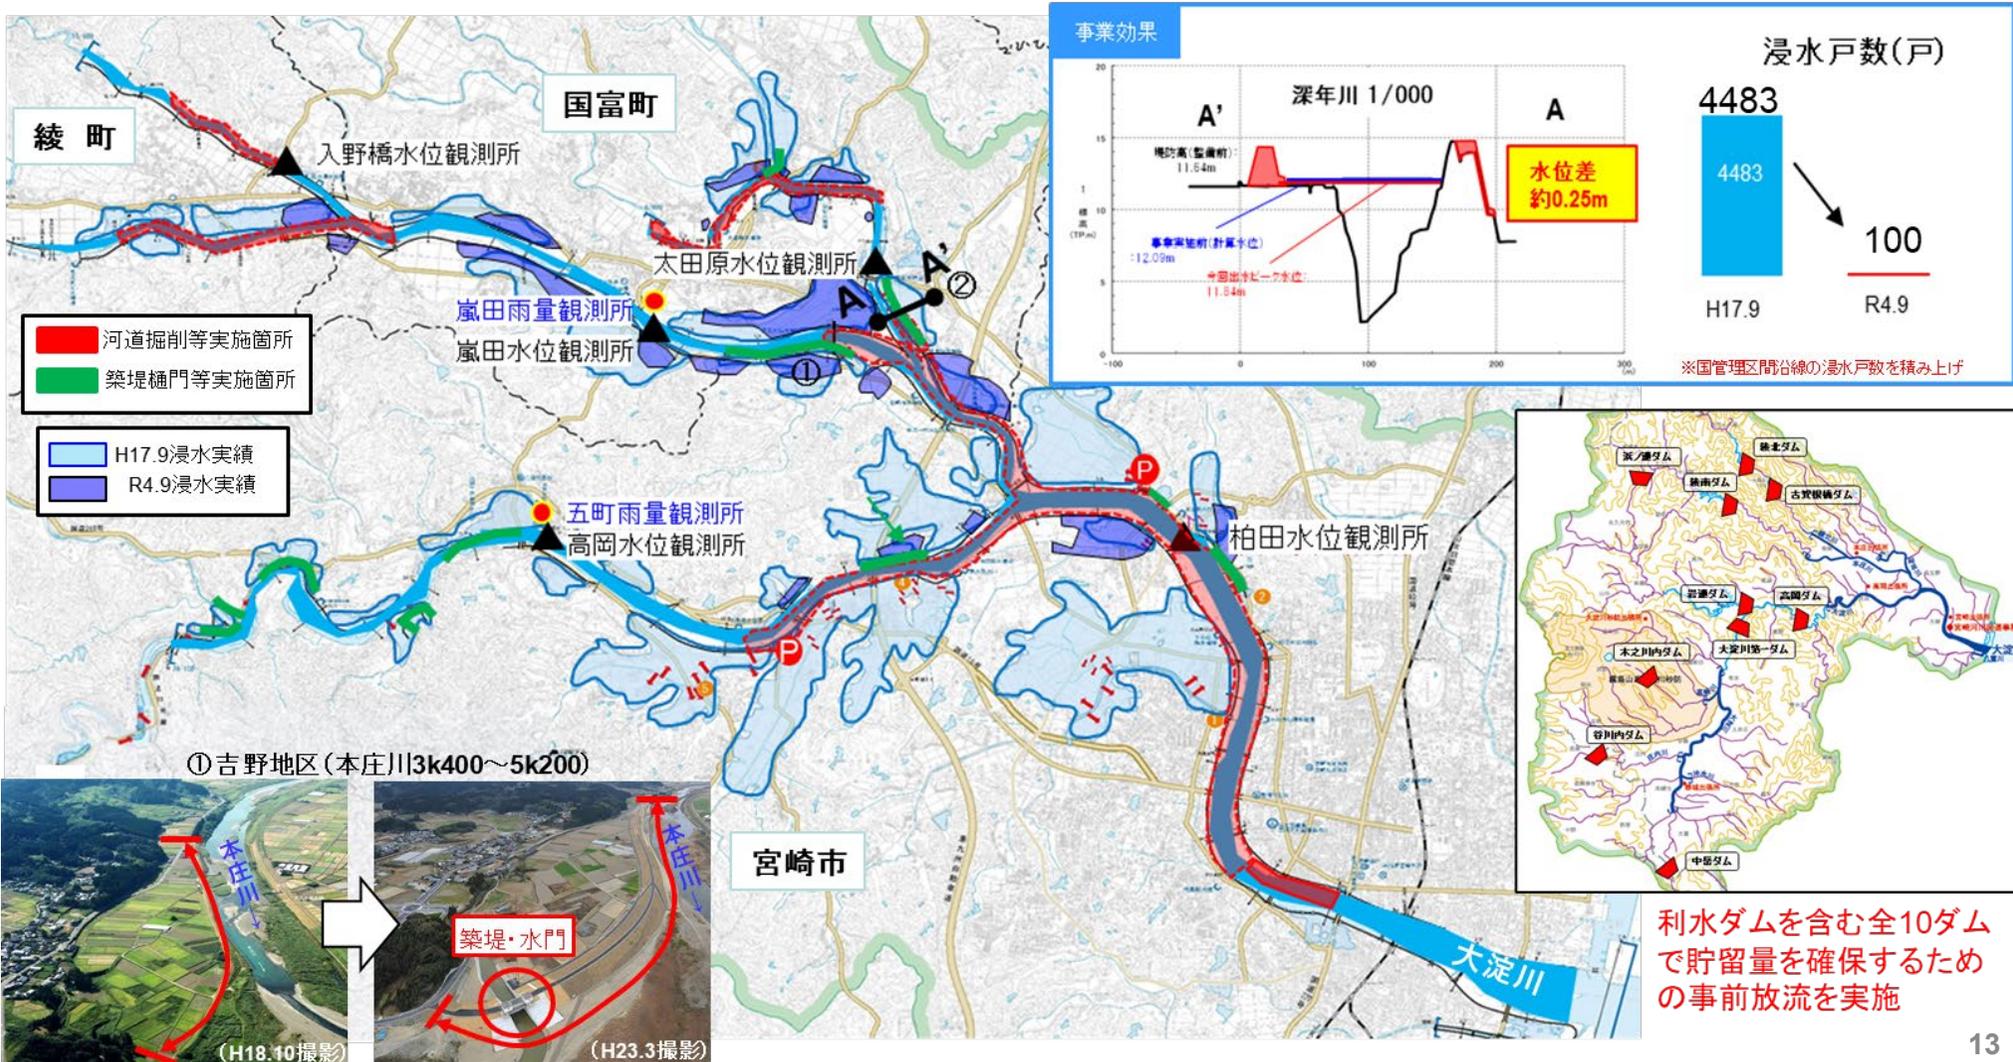
○令和4年9月台風14号では、大淀川において甚大な家屋浸水被害(4,483戸)が発生したH17出水に迫る雨量を記録。

○平成17年以降、国土強靱化予算等により、河道掘削・堤防整備等を進めてきたことに加え、ダム貯留量を確保するための事前放流も実施し、大淀川の氾濫を回避し、浸水家屋も100戸(下流部)と大幅に軽減。

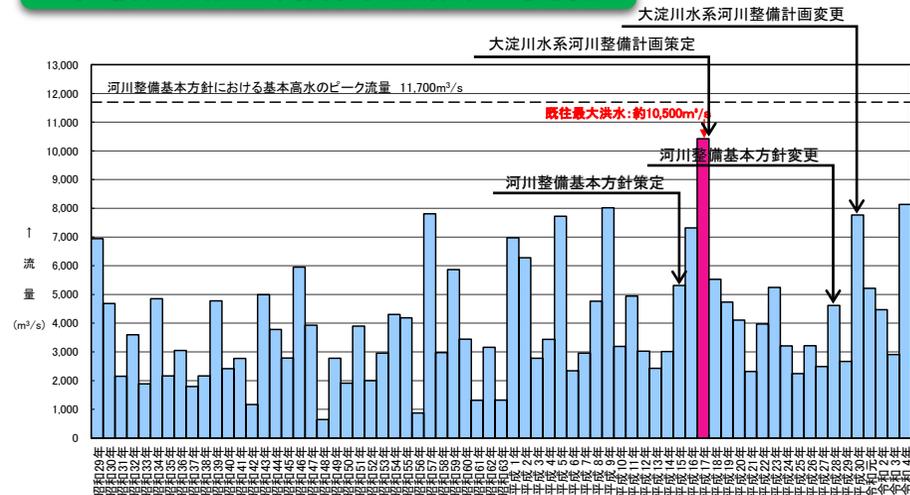
年最大流量(柏田地点)の変化

※ 昭和35年以前は、実績流量が整備されていないため、雨からの推算値(数値はダム・氾濫戻し後流量)
 ※ R4については暫定値による

- 流域内の主要市町及び流域内人口は概ね横ばいとなっている。
- 平成17年出水以降は、平成30年出水（基準地点柏田：約7,800m³/s）令和4年出水（基準地点柏田：約8,100m³/s）が発生。
- 流域内の土地利用は、宅地等10%、田畑等21%、山林等67%となっており宅地等が微増。

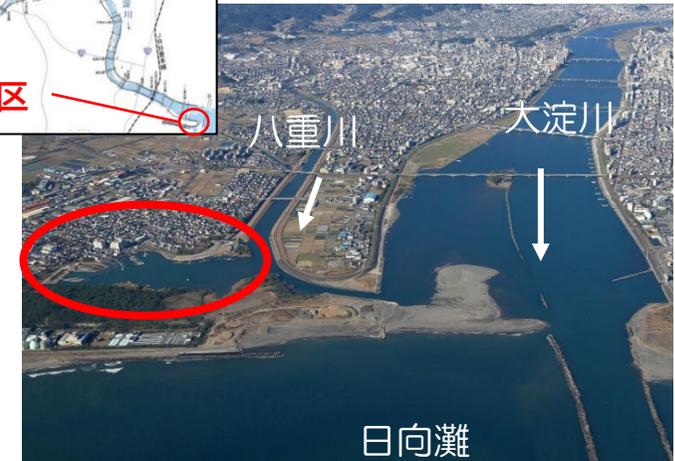
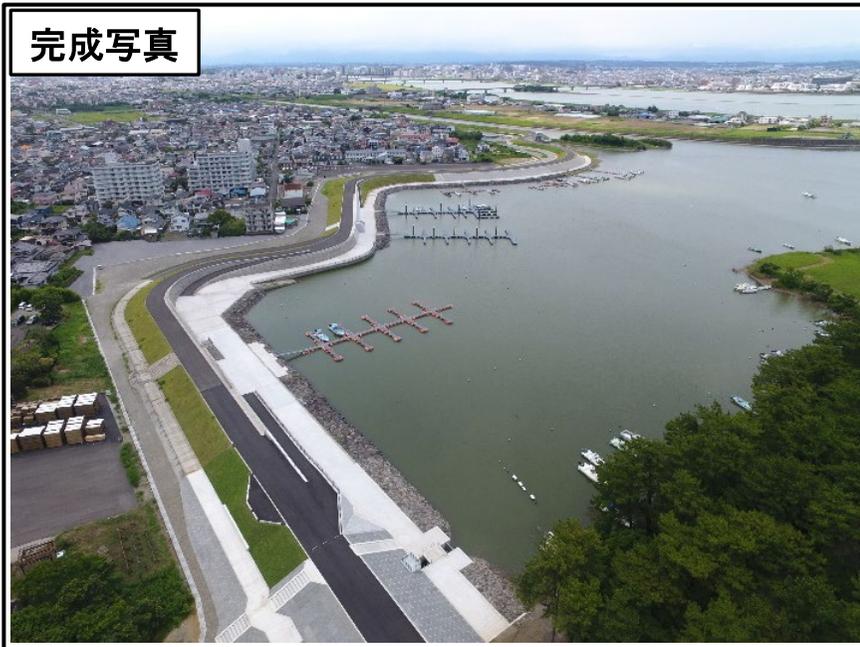
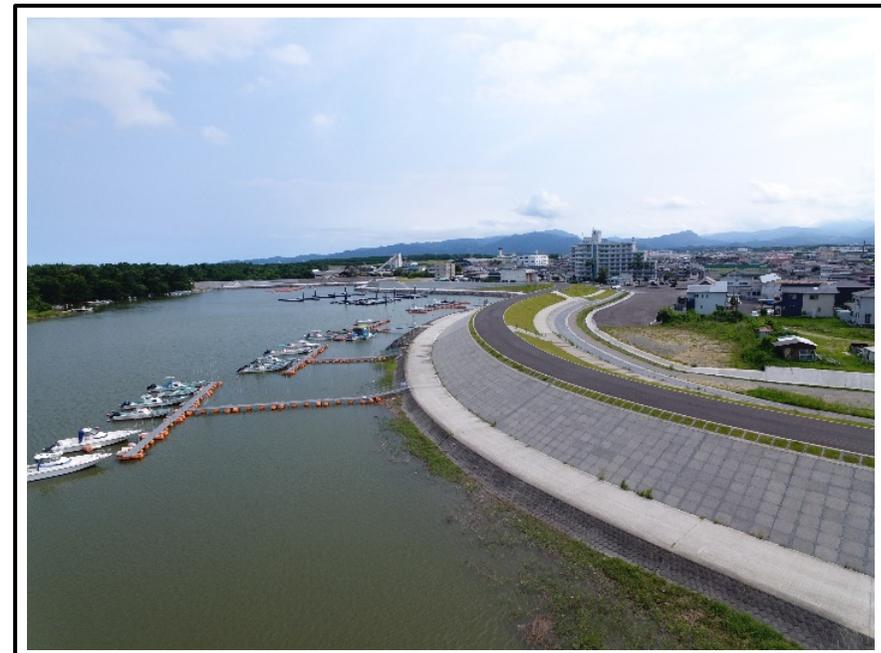
完成写真

- 津波高潮対策として堤防を新設
- 築堤約1,000m、地盤改良1式、樋門2基
- 平成26年度現地着手
- 令和4年度完了

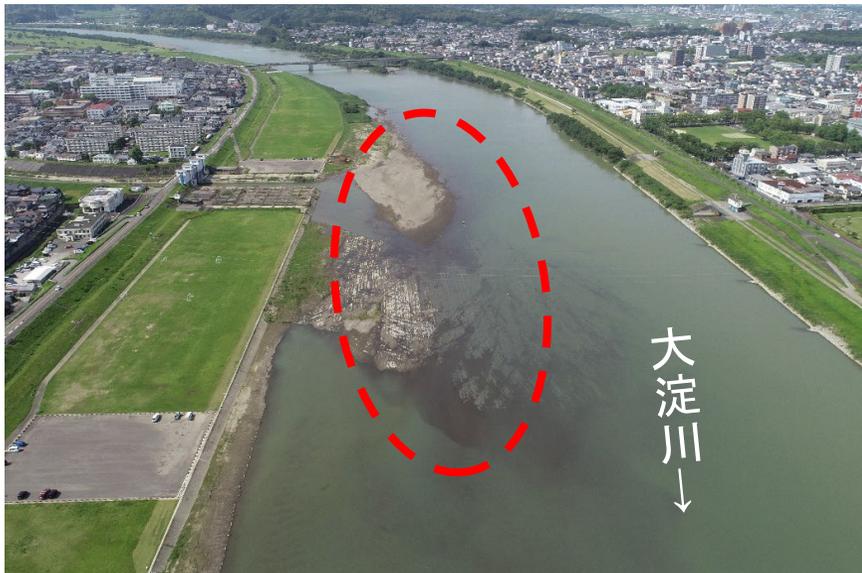
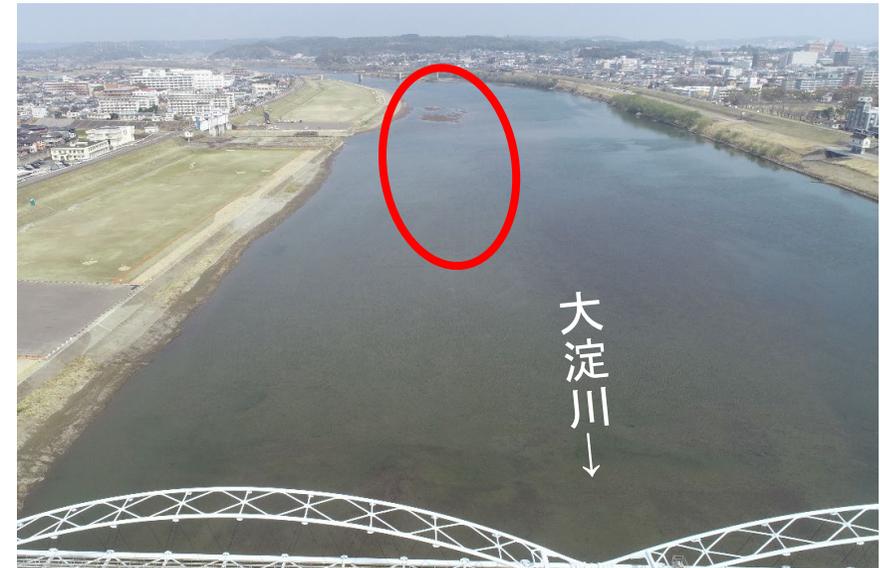
- 流下能力向上対策として低水路掘削を実施
- 掘削量：約14万m³
- 令和2年度現地着手
- 令和4年度完了

【施工前】

【施工後】

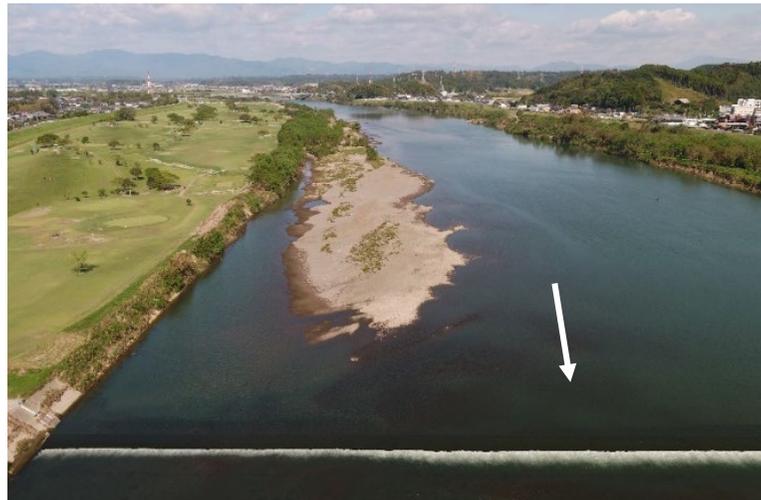
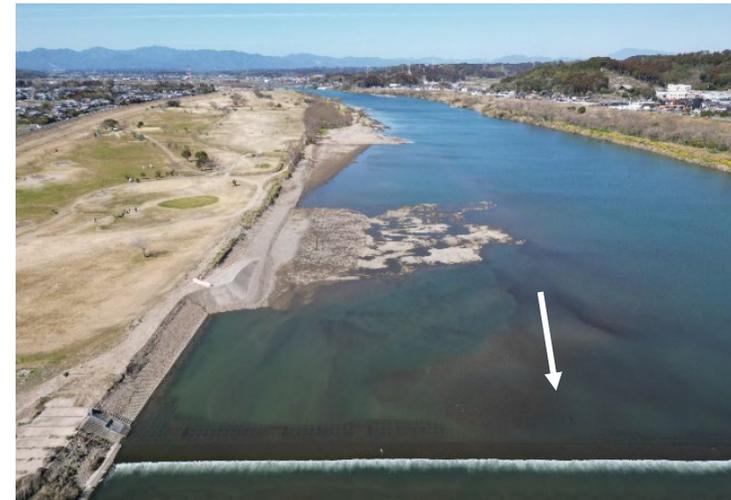
- 流下能力向上対策として低水路掘削を実施
- 掘削量：約26万m³
- 令和4年度現地着手

【施工前】

【施工状況】 (令和5年3月)

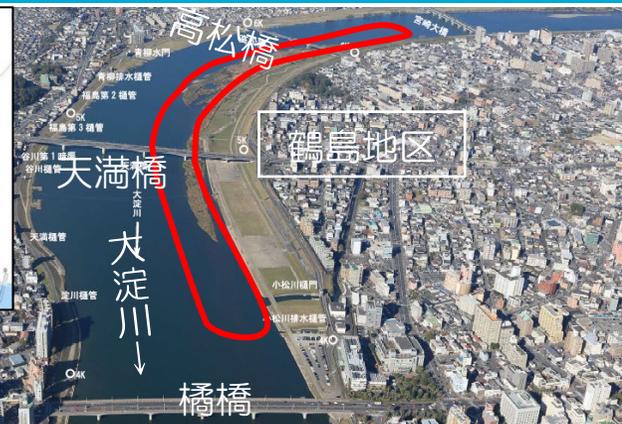
- ・ 流下能力向上対策として低水路掘削を実施
- ・ 掘削量：約27万m³
- ・ 令和3年度現地着手

【施工状況】

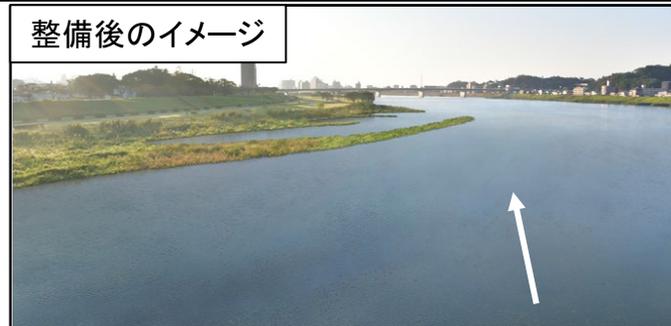
整備後のイメージ

- 本地区は塩水遡上上流端付近にあり、ワンド・たまり環境が存在し、複雑な水際線を形成している特徴的な環境となっており、生態系にも重要な役割を担っている。
- そのため、良好な環境の保全・創出に向けた掘削形状を検討するとともに、景観的にも優れた場所でもあるため、掘削前後のフォトモンタージュを作成し、景観変化を予測。
- また、河道掘削は数工区・数年に分けて段階的に施工するとともに、必要に応じ学識者の助言を受けモニタリングを行いながら、段階的・順応的に実施。

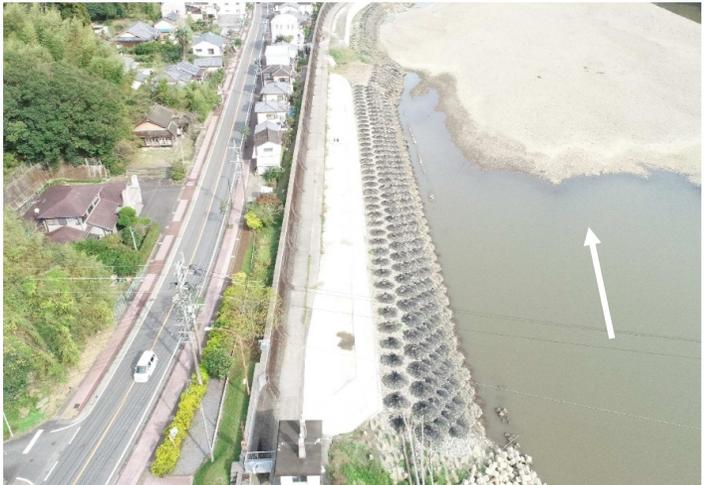
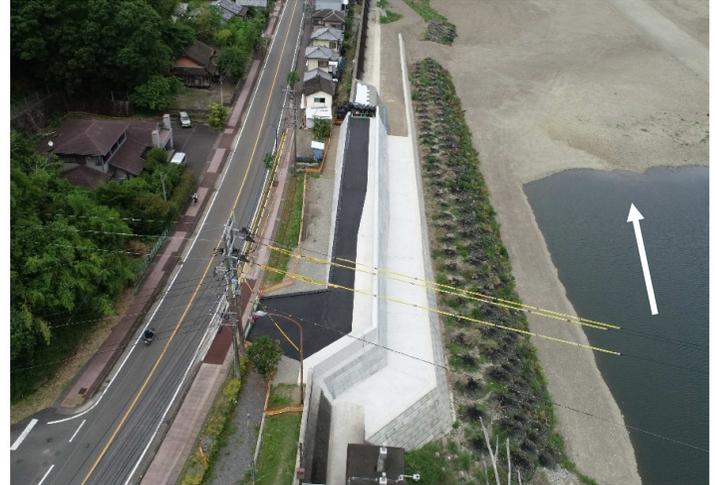
- <整備概要>
- 必要とされる堤防断面が確保出来ていないため、堤防整備を実施
 - 堤防整備延長：約350m
 - 令和3年度現地着手

【施工前】

【施工状況】
(令和5年6月)

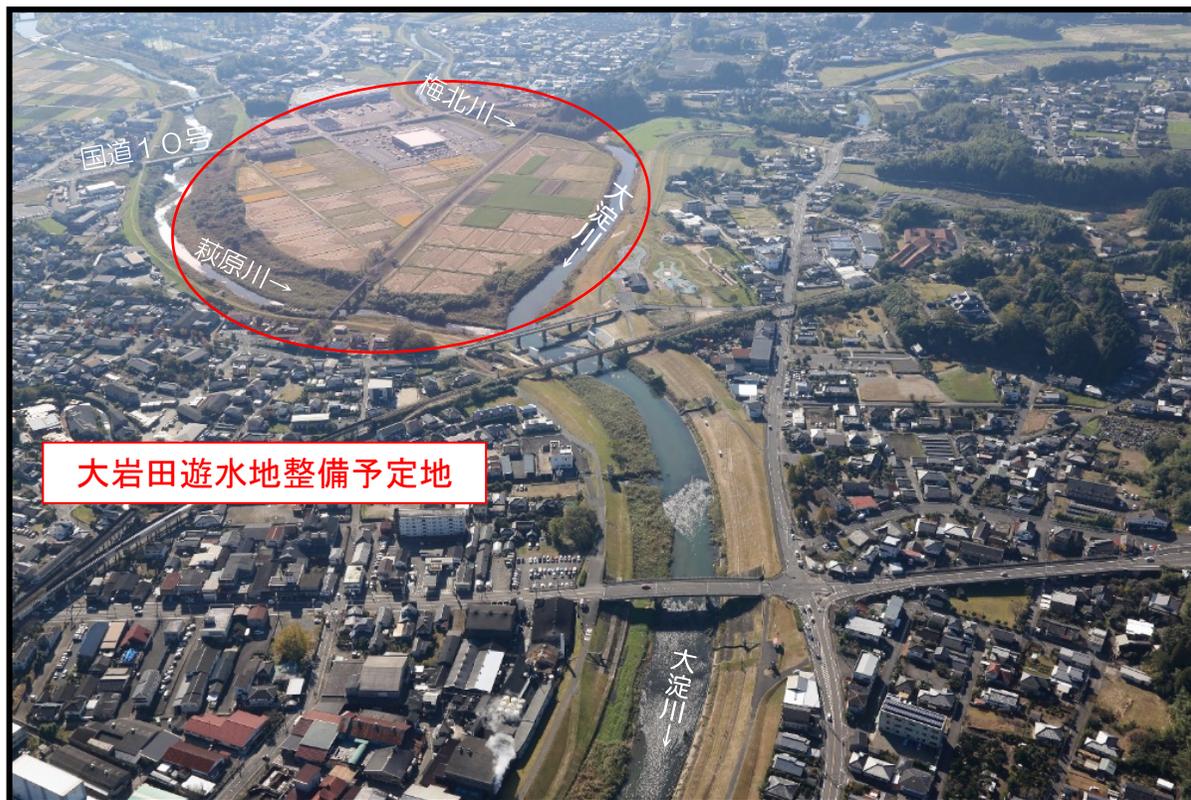
- 洪水時の河道流量を低減し治水安全度の向上を図るため、遊水地整備を実施
- 令和2年度着手

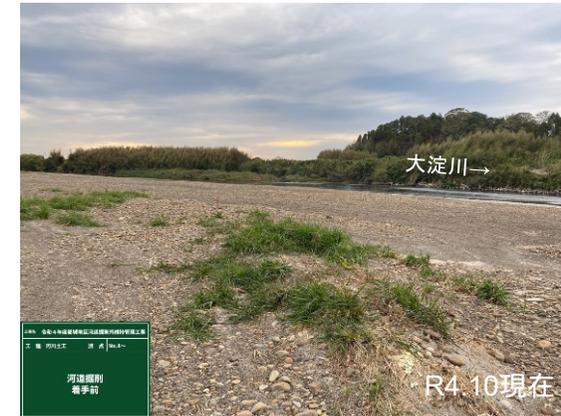
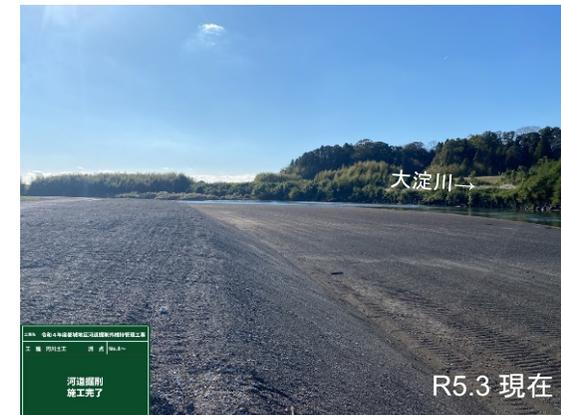
都城市太郎坊町地区

- 河川内の樹木や堆積土砂については、河川巡視、測量等により河道の変化を把握し、適切な維持管理に努めています。
- 河道掘削・樹木伐採を実施することで河川の水位低減を図り、早期に安全性の向上をはかります。

【河道掘削前】

【河道掘削後】

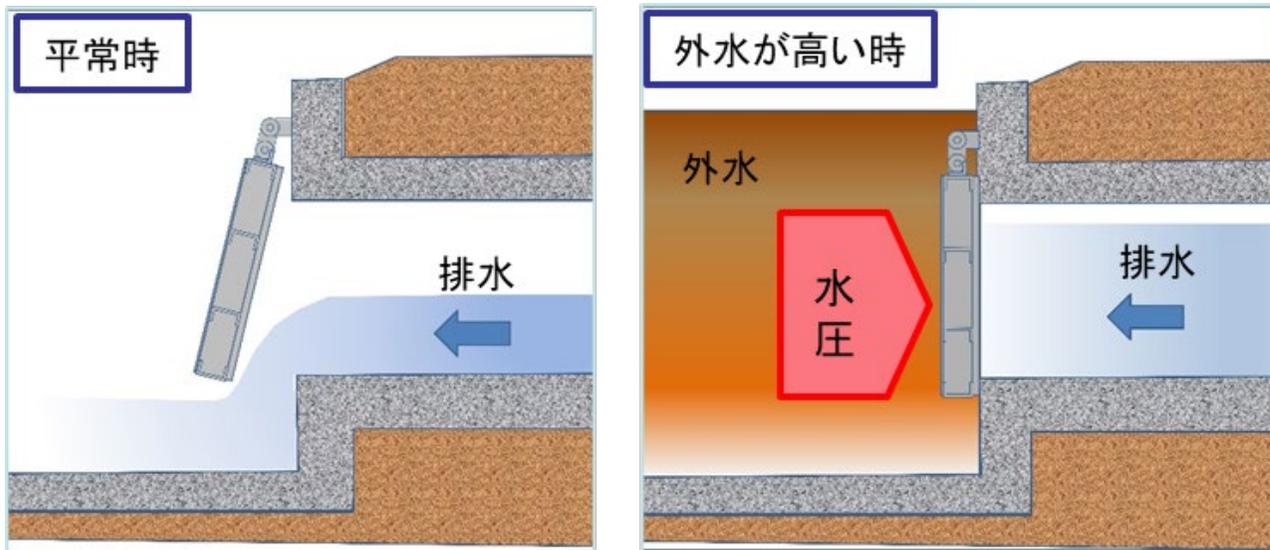
【フラップゲート】

- 招き扉の構造のゲート。外水と内水の水位差により無動力でゲートの開閉を行う仕組みで人による操作が不要
- 引き上げ式ゲートと比べ、不完全閉塞を起こす可能性が高くなるが、操作員の安全性確保のため、ゲートの面積が約5m²以下の小規模な樋管や近くに人家が少ない地域など治水上影響の小さい樋管からフラップゲートへの変更を進めている。

○以上の背景を踏まえ、洪水時の操作が不要な樋門ゲートの無動力化を実施。(不完全閉塞した場合のリスク等を適切に把握し、閉塞時の対策を検討したうえで実施)

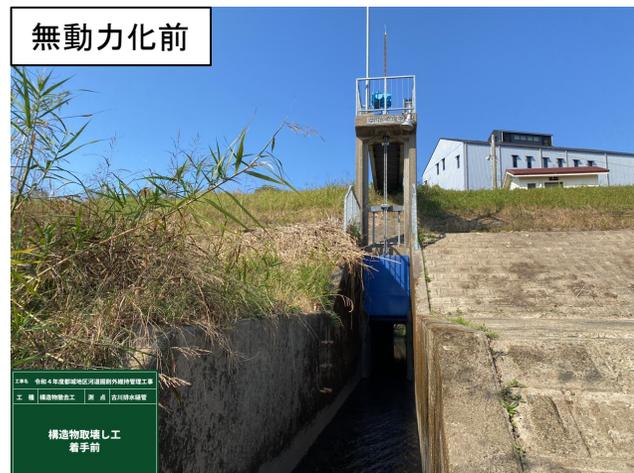
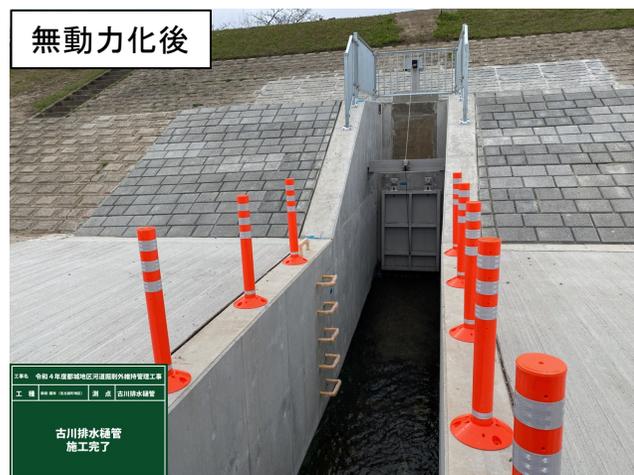
無動力化の事例(古川排水樋管)

無動力化前

無動力化後

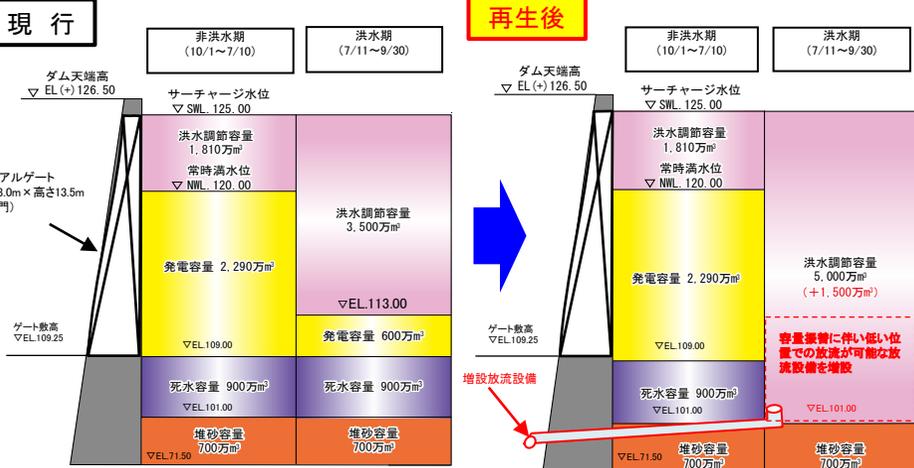
容量再編イメージ図

○諸元 重力式コンクリートダム
既設：堤高 55.5m 総貯水容量 5,700万m³
再生：洪水調節機能の増強
【洪水調節容量：3,500万m³ → 5,000万m³ (放流設備の増設)】
