# 国土交通省 宮崎河川国道事務所 都城河川だより

平成26年 3月  
宮崎河川国道事務所  
都城出張所  
第12号

# 大淀川の水質についてご存じですか？

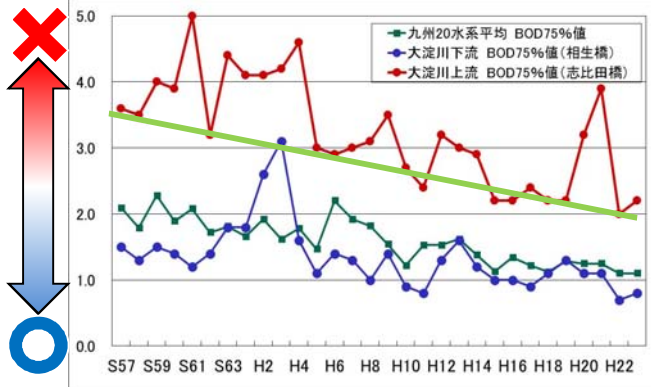
## ①大淀川上下流と九州の河川の水質

①:大淀川の志比田橋(都城市)、相生橋(宮崎市)と九州の20水系における平均値が平成23年までどのように推移したかのグラフです。

①を見ると大淀川の水質はBOD値が低減傾向にあり、水質が改善されてきています。ただし①、②に示すように上流域である都城市は、宮崎市や九州の他の河川よりも値が高い(水質が悪い)状況です。

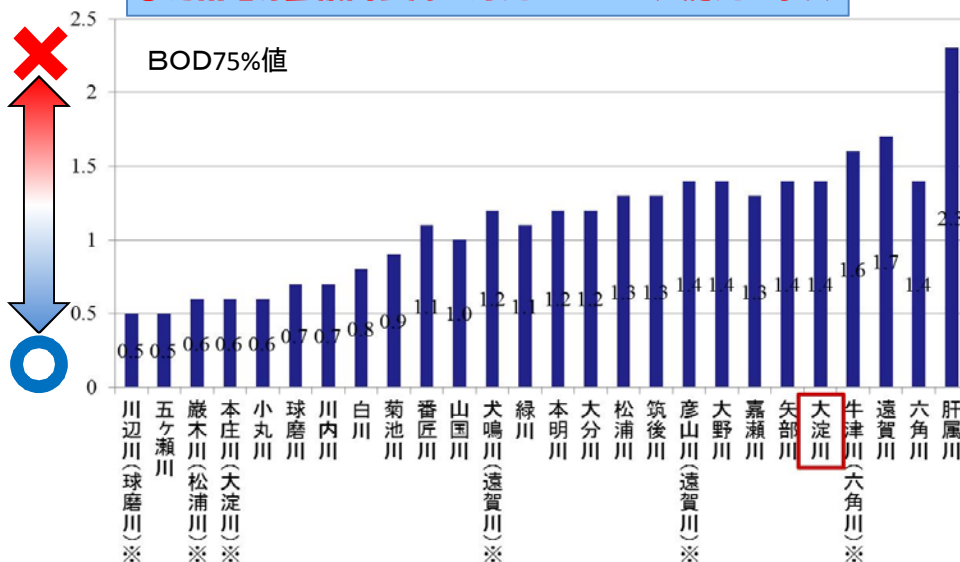
## ③九州地方整備局管内の河川における大淀川の水質

③:平成23年における九州のにおける各河川の測定値です。
