宮崎海岸侵食対策検討委員会 第7回効果検証分科会

これまでの検討結果の振り返り

国土交通省・宮崎県

平成30年9月14日

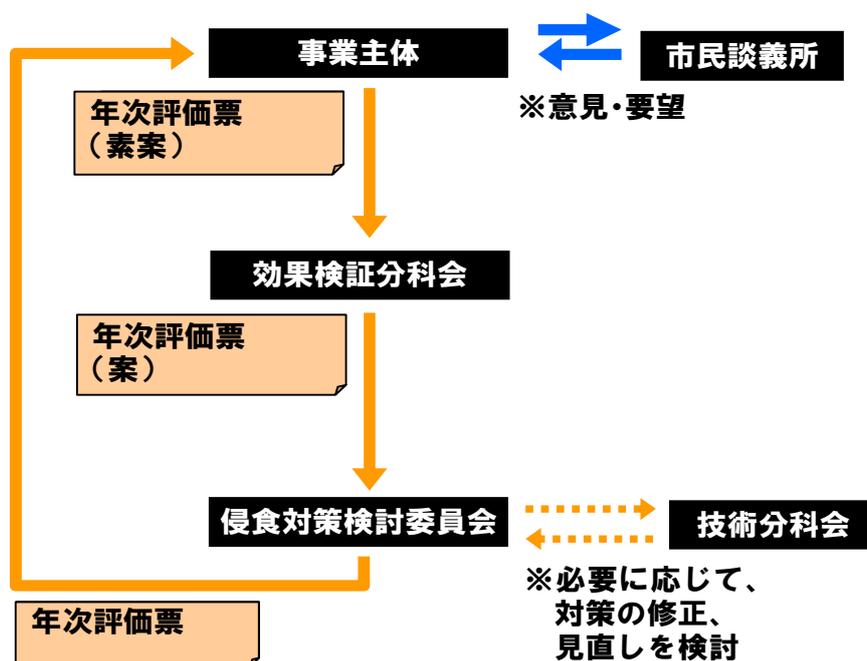
図－ 1 効果検証の全体フロー

- ①市民談義所は、調査及び工事に関する談義を行い、事業主体に意見・要望を伝える。
- ②事業主体は、調査結果及び談義を踏まえ、年次評価（素案）を作成する。
- ③効果検証分科会は、事業主体が作成した年次評価（素案）を検討し、年次評価（案）を作成し、委員会に報告する。
- ④委員会は、効果検証分科会が作成した年次評価（案）を検討し、最終的な年次評価を行う。
- ⑤技術分科会は、必要に応じて、対策の修正、見直しを検討する。

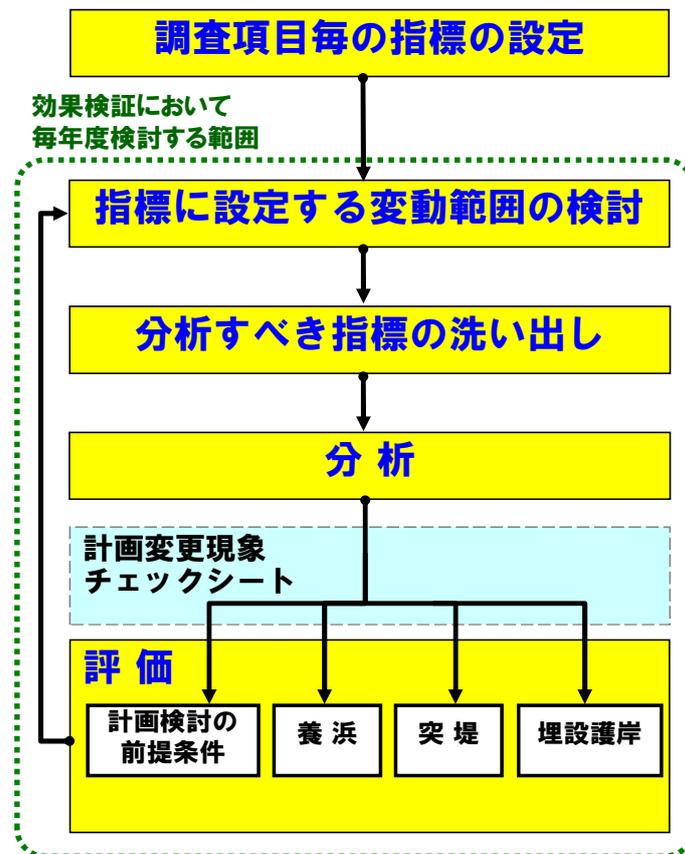
図－3 効果検証の体系

- まず、計画変更につながる現象が生じていないかを確認するための指標を調査項目毎に設定する。
- 次に、調査結果が通常の変動の範囲内であるかを判断するための基準として用いるため、指標に設定する変動範囲を検討する。さらに、指標に設定した範囲と評価対象年度の調査結果を比較し、分析すべき指標を機械的に洗い出す。
- 洗い出された指標について、何らかの処置が必要かどうかを判断するために、多角的に分析を実施する。
- 「対策検討の前提条件」の妥当性及び「養浜」、「突堤」、「埋設護岸」の効果・影響を評価するため、チェックシートを用いて分析結果を4つの評価単位に振り分ける。
- 最後に、4つの評価単位毎に継続の可否を判断する。

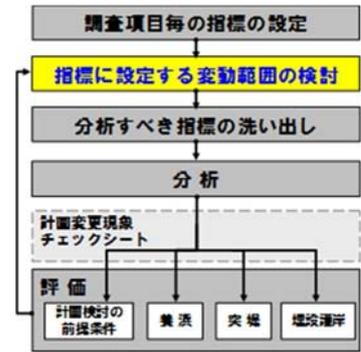
- 計画変更につながる現象（通常変動範囲外の現象）が生じていないか確認するため、指標に設定する変動範囲を検討する。

- 客観的評価を行うために、指標の範囲は数値で設定することを基本とし、下表の①②③のタイプに分類した。数値で設定することが困難又は不適切な指標については、定性的な範囲を設定し、④のタイプに分類する。

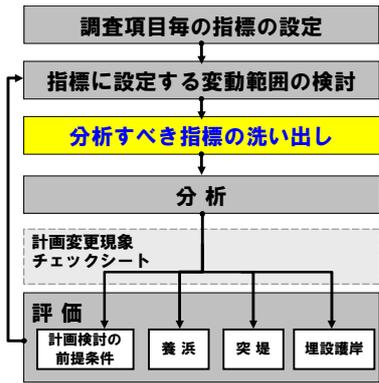
- 指標に設定した変動範囲を外れる、分析すべき指標を洗い出す。この洗い出し作業は、設定した変動範囲と調査結果を単純に比較することにより分類するものであり、機械的に行う。

- 洗い出し結果は、下表の5つに区分される。

- なお、対策による効果(浜幅，土砂変化量等)に関する指標については、対策によるポジティブな現象を把握するために、“④範囲内”に分類された場合であっても常に要分析とする。

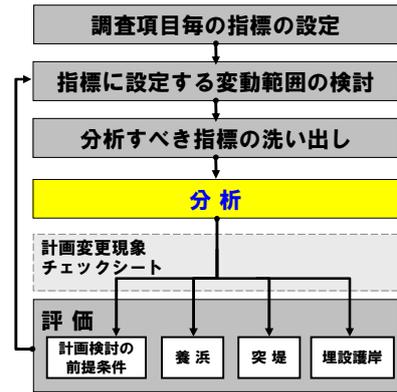
- 要分析とされた指標について、何らかの処置が必要かを判断するために、多角的に分析し、①要観察、②要注視、③要処置のいずれかに分類する。

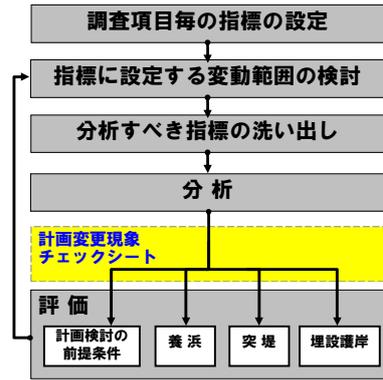
- 評価に供するため、4つの評価単位（対策検討の前提条件、養浜、突堤、埋設護岸）毎に作成された“計画変更につながる可能性がある現象のチェックシート(以降、計画変更現象チェックシートと記載する)”を用い、各指標の分析結果を該当するすべての評価単位に振り分ける。

- なお、各指標の特性に応じて評価単位に振り分けることから、複数の評価単位に振り分けられる指標も生じる。

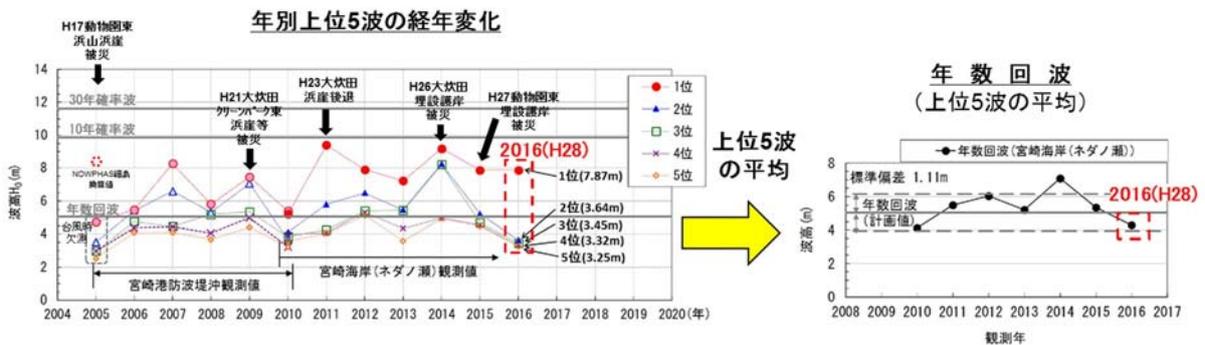
図-4 高波浪来襲状況

- 来襲した高波浪が、突堤や埋設護岸等の安定性の設計に用いている計画値を超えていないか確認した結果、2016(H28)年に来襲した高波浪の上位5波でみると、過去11年間と比較して同程度であった。

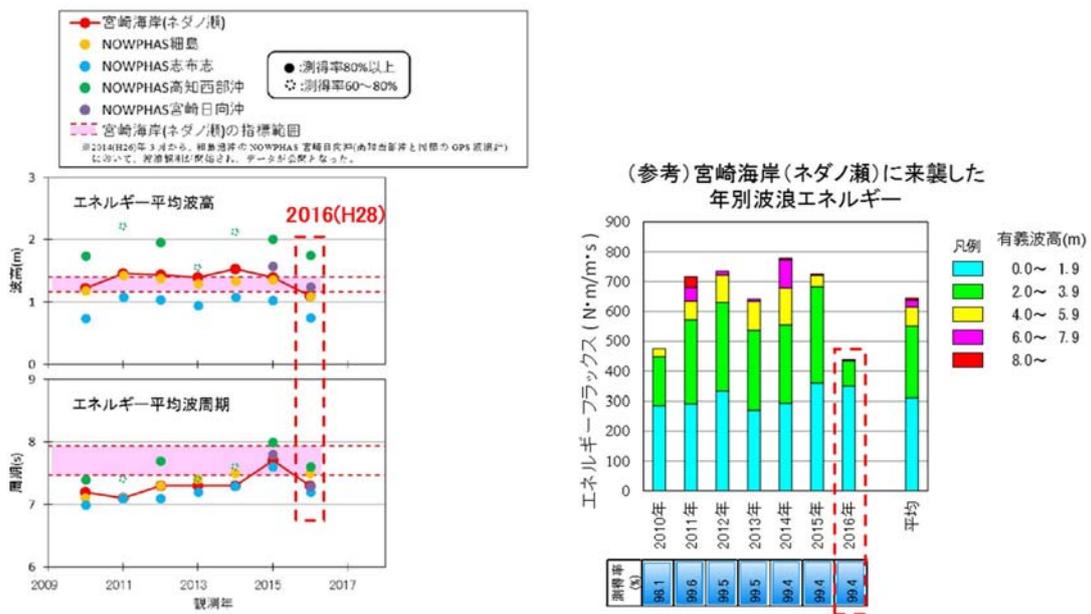
図-5 エネルギー平均波及び年別波浪エネルギーの経年変化

- 地形変化が生じる要因となる土砂を動かす波の強さ（エネルギー）が、計画で想定している範囲を超えていないか確認した結果、2016(H28)年に来襲した通年の波浪を平均的にみると、波高は小さく、周期は短かった。
- また、2016(H28)年の1年間に来襲した波浪エネルギーは、2010(H22)年以降、最も小さかった

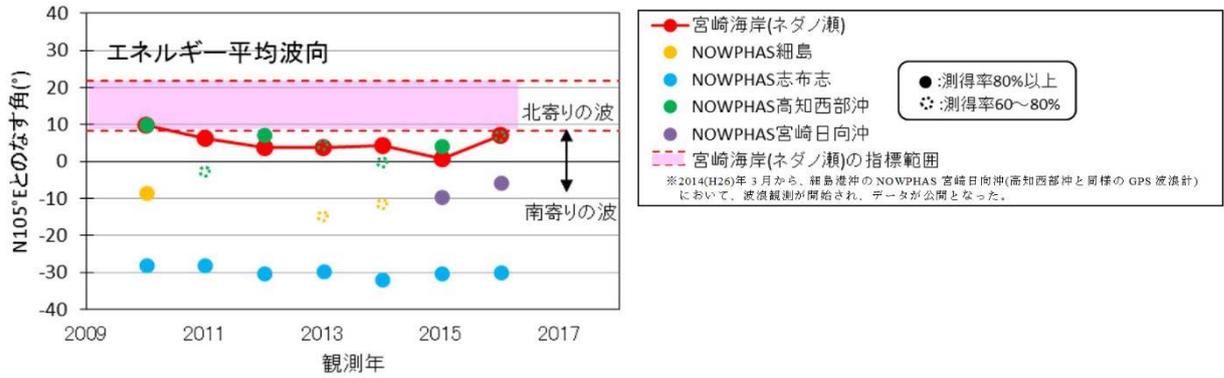
図－ 6 宮崎海岸および近隣のエネルギー平均波向の経年変化

- ▶ 地形変化が生じる要因となる土砂を動かす波の向きが、計画で想定している傾向と異なっていないか確認した結果、2016(H28)年は、これまでどおり、やや北側（E方向）からの波が主であることは変わらない。
- ▶ ただし、計画検討時に比べて、北側（ENE～E方向）からの波の来襲エネルギーが少なく、南側（SE～SSE方向）からが多くなっている。

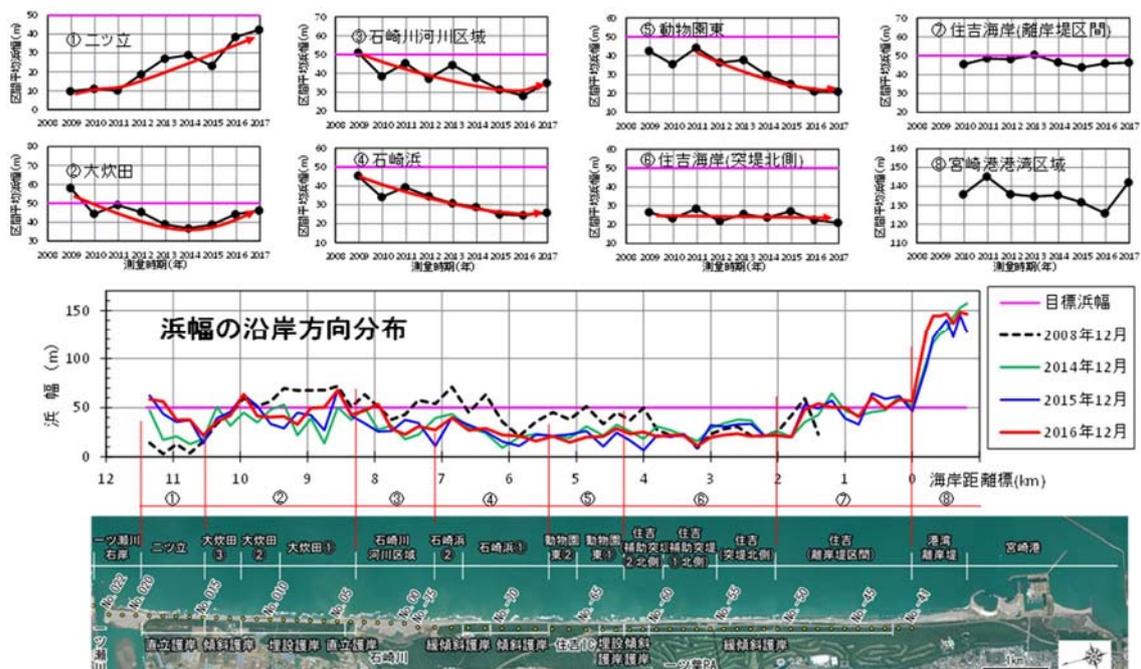
図- 8 浜幅の変化状況

- ニツ立、大炊田、住吉離岸堤区間の一部および宮崎港港湾区域で目標浜幅 50m を確保している。
- 石崎浜～動物園東の侵食進行と、住吉海岸の侵食（砂浜消失状態の継続）が顕著である。

評価対象		養 浜	～2015 (H27) 年度*	
対策実施による効果・影響	定量評価	地形	<ul style="list-style-type: none"> ・養浜の効果を明確に判断できないが、広範囲に侵食した箇所もなく、大炊田地区等で堆積もみられることから、投入した養浜材は、地形形成に寄与したと考えられる ・宮崎海岸北側に位置する二ツ立・大炊田の一部区間では浜幅・土砂量回復が見られ、石崎浜以南の区間では侵食抑制効果および動物園東より南側の海中部の等深線(T.P.-2,-5m)で前進傾向が見られる【本資料図－ 8, 図－ 9, 参考資料 1 p6-18, 6-29, 3-48】。 	
		環境	<ul style="list-style-type: none"> ・大炊田海岸では、背後の浜崖地形が安定し、半安定帯の植生であるコウボウムギ等が確認された。【本資料図－ 10, 参考資料 1 p6-78～79】。 ・養浜事業との関連性は明らかではないが、養浜を実施した大炊田海岸、動物園東、住吉海岸において、幼稚仔、底生生物、魚介類の出現状況に著しい変化は認められなかった【参考資料 1 p6-60～77】。 	
		利用	<ul style="list-style-type: none"> ・定量的な調査は実施しなかったが、海岸巡視時の目視による調査結果によると、石崎浜(釣り)および動物園東(サーフィン)の利用者が多く、多様な利用があることを確認した【本資料図－ 12, 参考資料 1 p6-84～85】。 	
		地形	<ul style="list-style-type: none"> ・浜幅は住吉海岸北部～石崎浜の一連区間において範囲外であった。さらに長期的な汀線変化をみると、海岸全域の南側から北側に侵食が伝播している傾向が見られる【参考資料 1 p6-12～13】。 ・土砂変化量を見ると動物園東では養浜を継続的に実施しているにもかかわらず土砂量が減少傾向であり予測値とも乖離が大きい【参考資料 1 p6-16～17】。 ・石崎浜～動物園東の侵食進行と、住吉海岸の侵食(砂浜消失状態の継続)が顕著である【本資料図－ 8, 図－ 9, 参考資料 1 p6-18, 6-29, 3-48】。

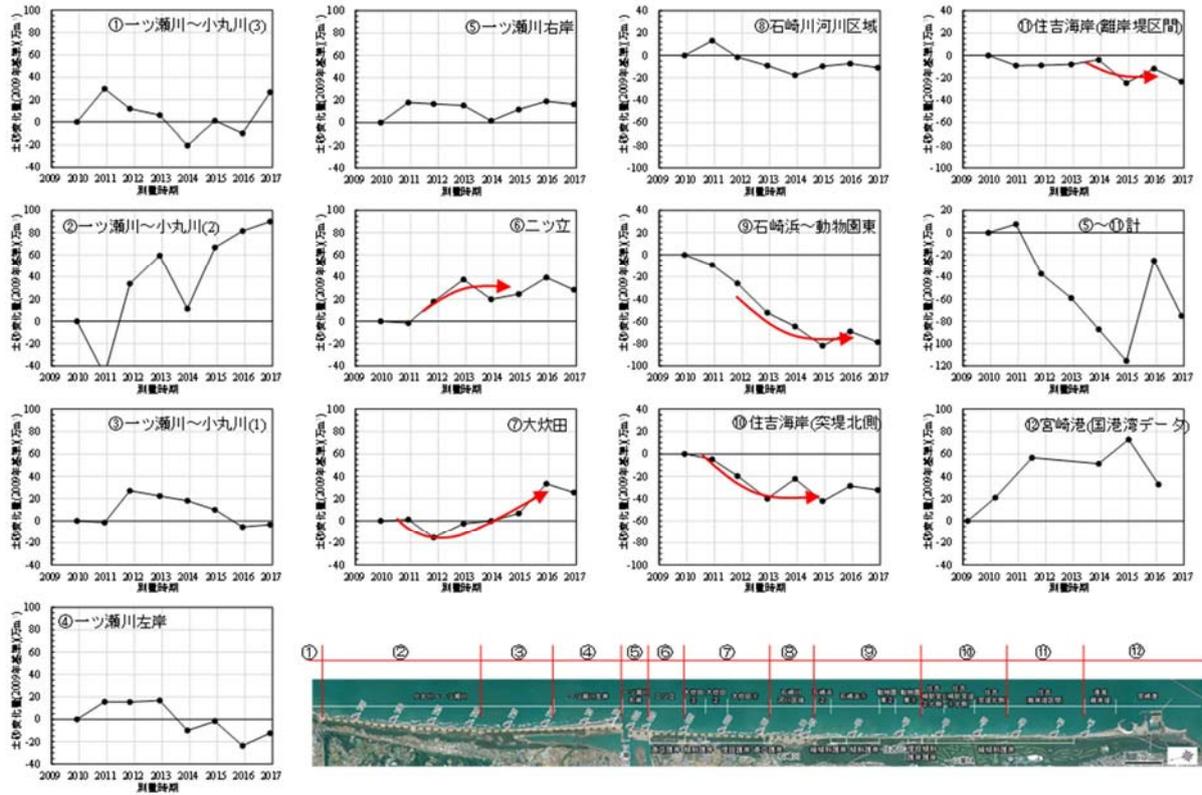
図－ 9 沿岸区分毎の土砂変化量（2009(H21)年12月基準）

- ▶ 詳細な測量データを用いて海中部(T.P.-10m 以浅)も含めた土砂量の変化状況を確認した結果、2009(H21)～2016(H28)年を比較すると、宮崎海岸では、北側（一ツ瀬川右岸～大炊田）で堆積傾向であり、浜幅の回復傾向と一致。
- ▶ 石崎浜～住吉海岸(離岸堤区間)では、侵食が進行しているものの、最近は横ばい傾向（回復までには至っていないが侵食を抑制）。

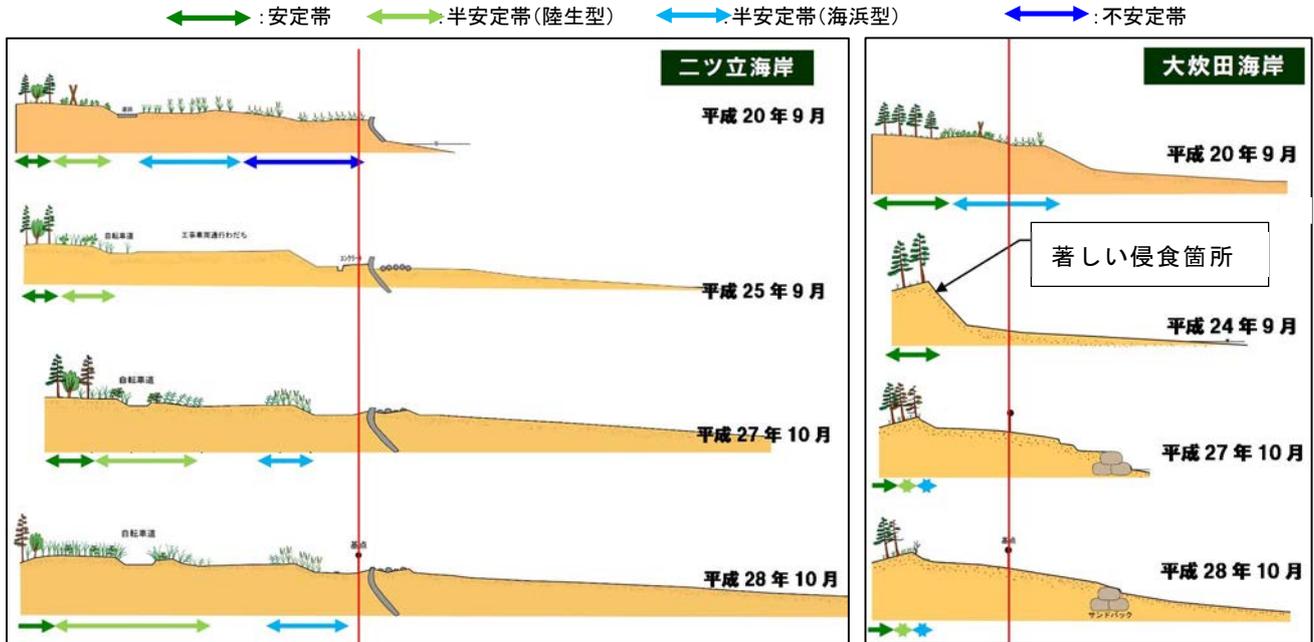
図－ 10 ニツ立・大炊田海岸の植生

- ▶ 大炊田海岸では 2013(H25)年度に埋設護岸設置されて以降、背後の浜崖地形が安定し、半安定帯の植生であるコウボウムギ等が確認された。また、二ツ立海岸でも護岸陸側に植生が確認された。

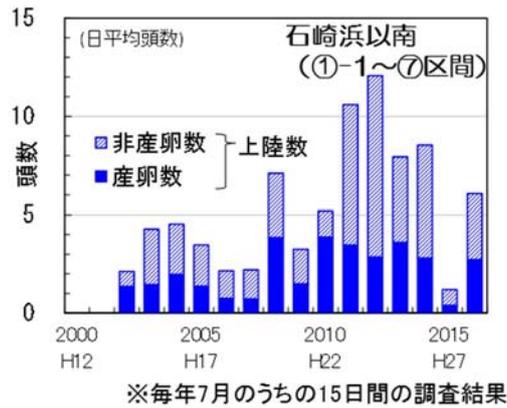
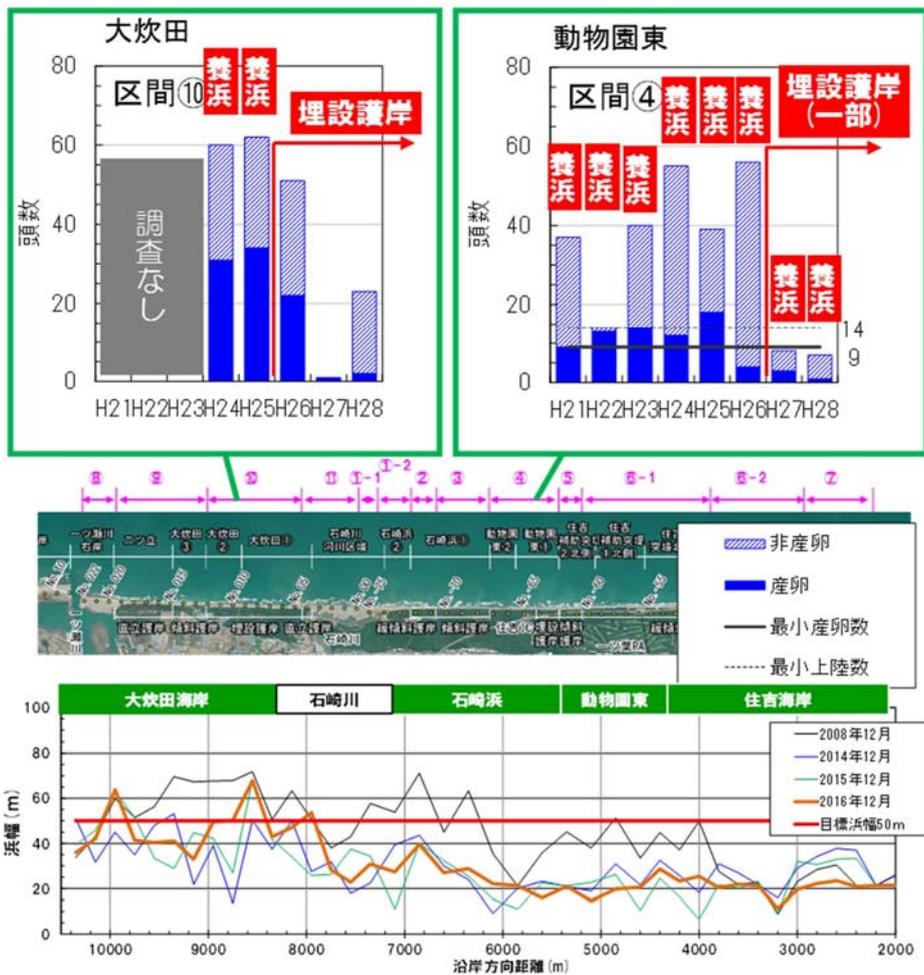
図-11 アカウミガメの上陸・産卵状況

- アカウミガメの上陸・産卵状況について、大炊田は上陸は回復傾向にあるが産卵は回復傾向が見られない。浜幅は回復傾向にあることから産卵が回復していないことは浜幅以外の要因があることが推定される。
- 動物園東は上陸・産卵ともに回復が見られない。浜幅が狭いことや埋設護岸の工事実施が上陸・産卵に影響している可能性がある。

環境	<ul style="list-style-type: none"> ・養浜との関係性は不明であるが、コアジサシの営巣が確認できなかった【参考資料 1 p6-80～81】。 ・アカウミガメについて、大炊田は上陸は回復傾向にあるが産卵は回復傾向が見られない。動物園東は上陸・産卵ともに回復が見られない【本資料図－ 11, 参考資料 1 p4-160～161】。 	
	利用	<ul style="list-style-type: none"> ・定量的な調査は実施しなかった。 		
	定性評価	効果	<ul style="list-style-type: none"> ・露出したサンドバック上に砂が自然に(波浪作用で)堆砂した【参考資料 1 p6-86～87】。 ・サンドバック覆土時には、良好な砂浜景観が形成されていた【本資料写真－ 3, 巻末状況写真】。 ・大炊田海岸で最近ハマグリ、キサゴが見られるようになった【第 36 回市民談義所での市民意見】。 	
		影響	<ul style="list-style-type: none"> ・既設護岸端部では、石崎浜、動物園東で浜崖後退が生じた【参考資料 1 p6-88～89】。 ・大炊田埋設護岸上等の養浜箇所で降雨時にガリ侵食が生じる【参考資料 1 p5-4, 巻末状況写真】。 	
	効率性		<ul style="list-style-type: none"> ・養浜土砂の調達は、漁港・道路・河川・港湾事業と連携して実施している。 	
	計画全体に対する進捗		計画全体数量	280 万 m ³
2015 (H27) 年度			8.8 万 m ³	
直轄化以降 (2008 (H20)～2015 (H27) 年度)			99.6 万 m ³ * うち、34.7 万 m ³ は住吉海岸への海中養浜、 3.8 万 m ³ は住吉海岸離岸堤裏への投入	
計画策定以降 (2011 (H23)～2015 (H27) 年度)			48.1 万 m ³ * うち、8.9 万 m ³ は住吉海岸への海中養浜、 0.6 万 m ³ は住吉海岸離岸堤裏への投入

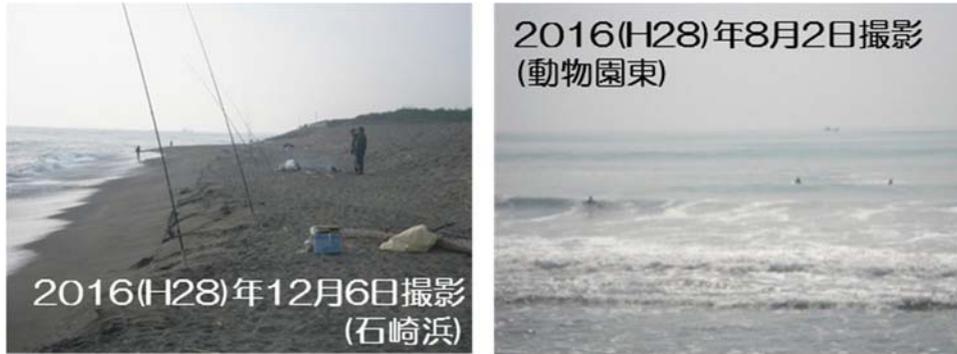
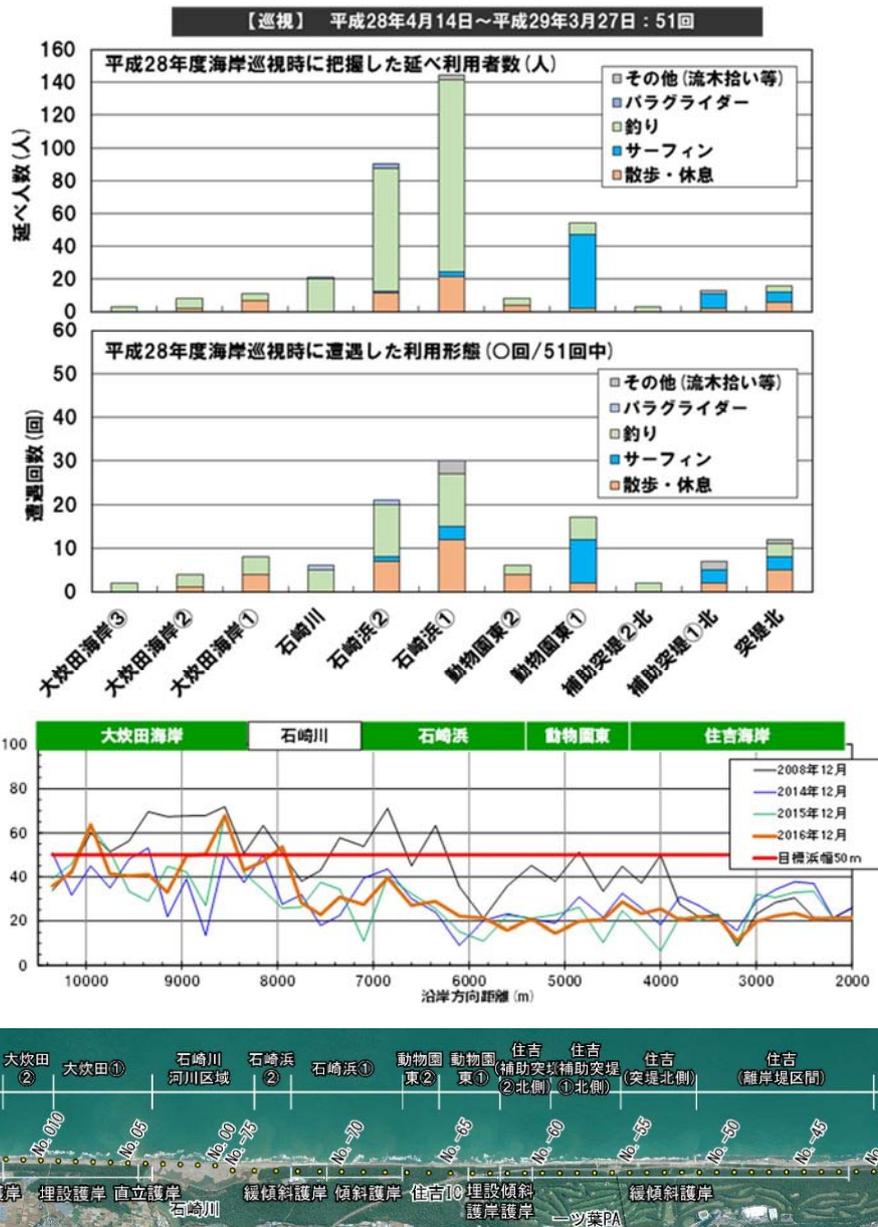
図- 12 海岸巡視による利用者調査

- 2016(H28)年 4 月～2017(H29)年 3 月の目視による調査結果より、石崎浜(釣り)および動物園東(サーフィン)の利用者が多いことが分かった。

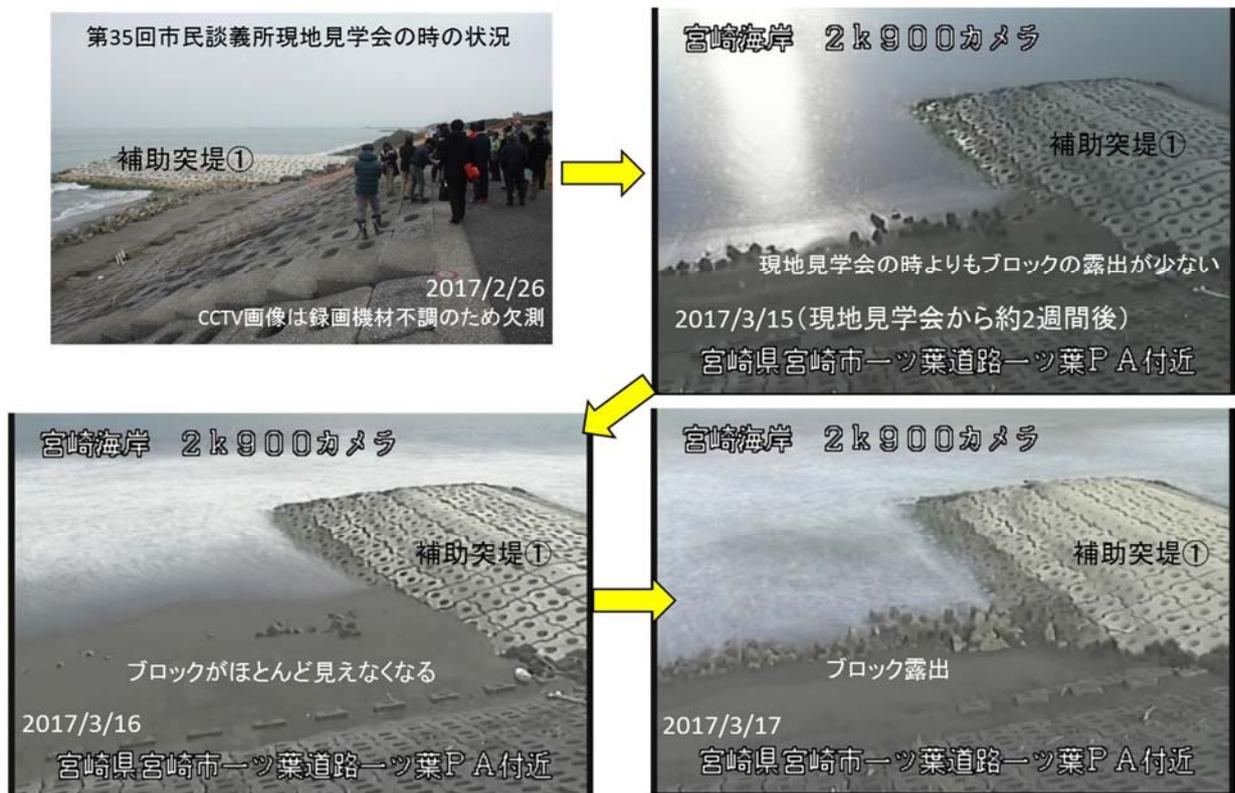
写真-2 一ツ葉有料PA CCTV画像による砂浜のダイナミックな日変動
(2017/3/15~3/17の3日間の変化, 平均潮位時)

- 砂浜消失が続く突堤近傍において、一時的ではあるが砂浜が見られるようになってきた。

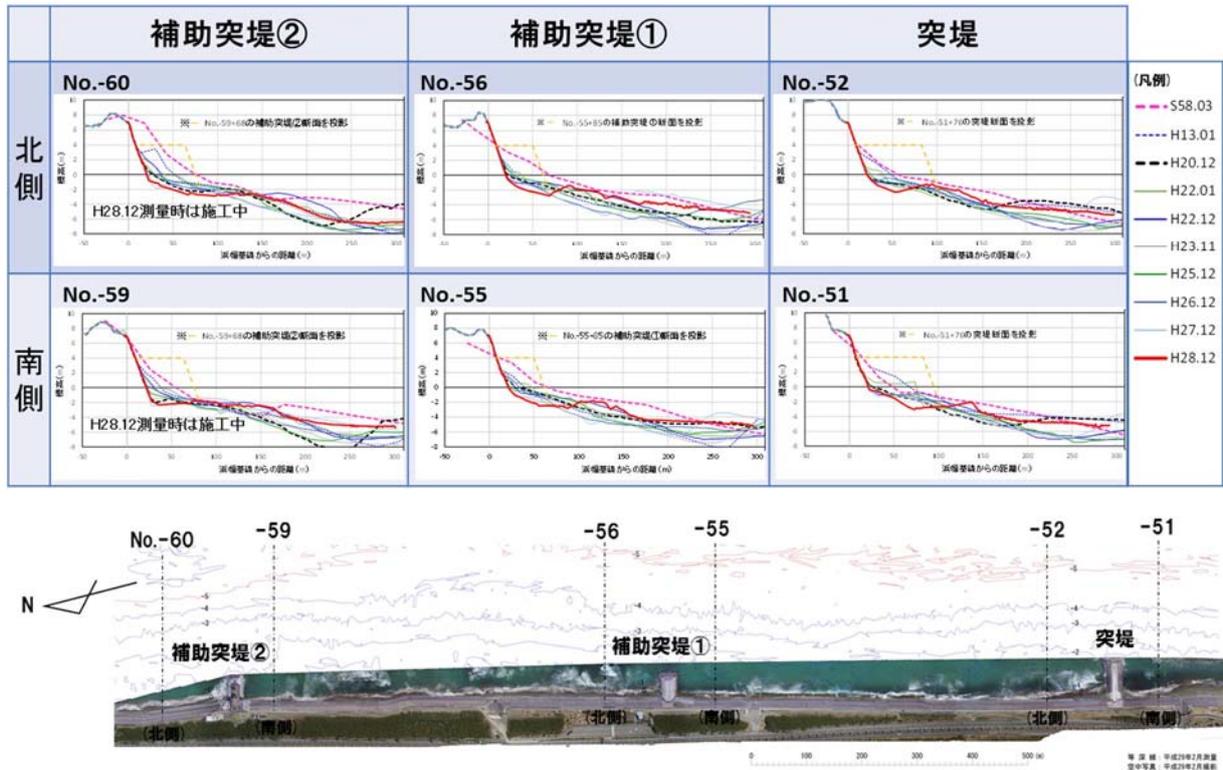
図－13 突堤周辺の断面地形変化

- ▶ 現状で汀線の回復までには至っていない突堤周辺であるが、沖合では堆積が見られる。

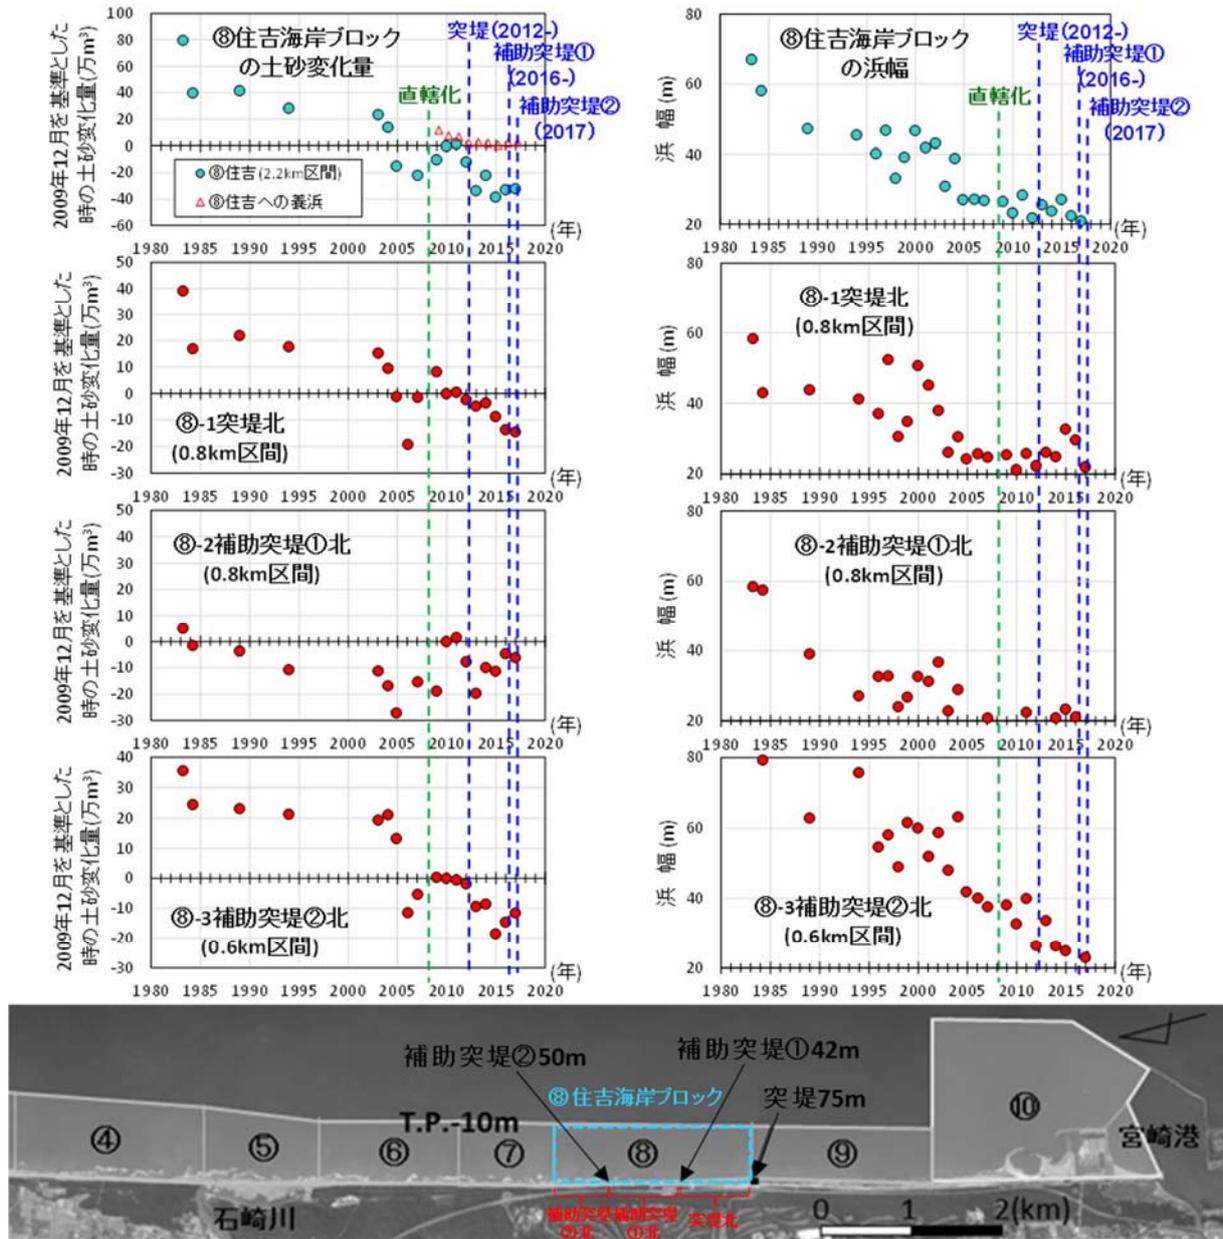
図－ 14 突堤周辺の土砂量・浜幅の変化

- ▶ 海中も含めた土砂変化量は、過去から侵食傾向であるが、補助突堤①北、補助突堤②北では、回復傾向の兆しが見られる。
- ▶ ただし、浜幅の回復傾向にまでは至っていないことから、引き続き養浜を実施し、動向を注視していく。

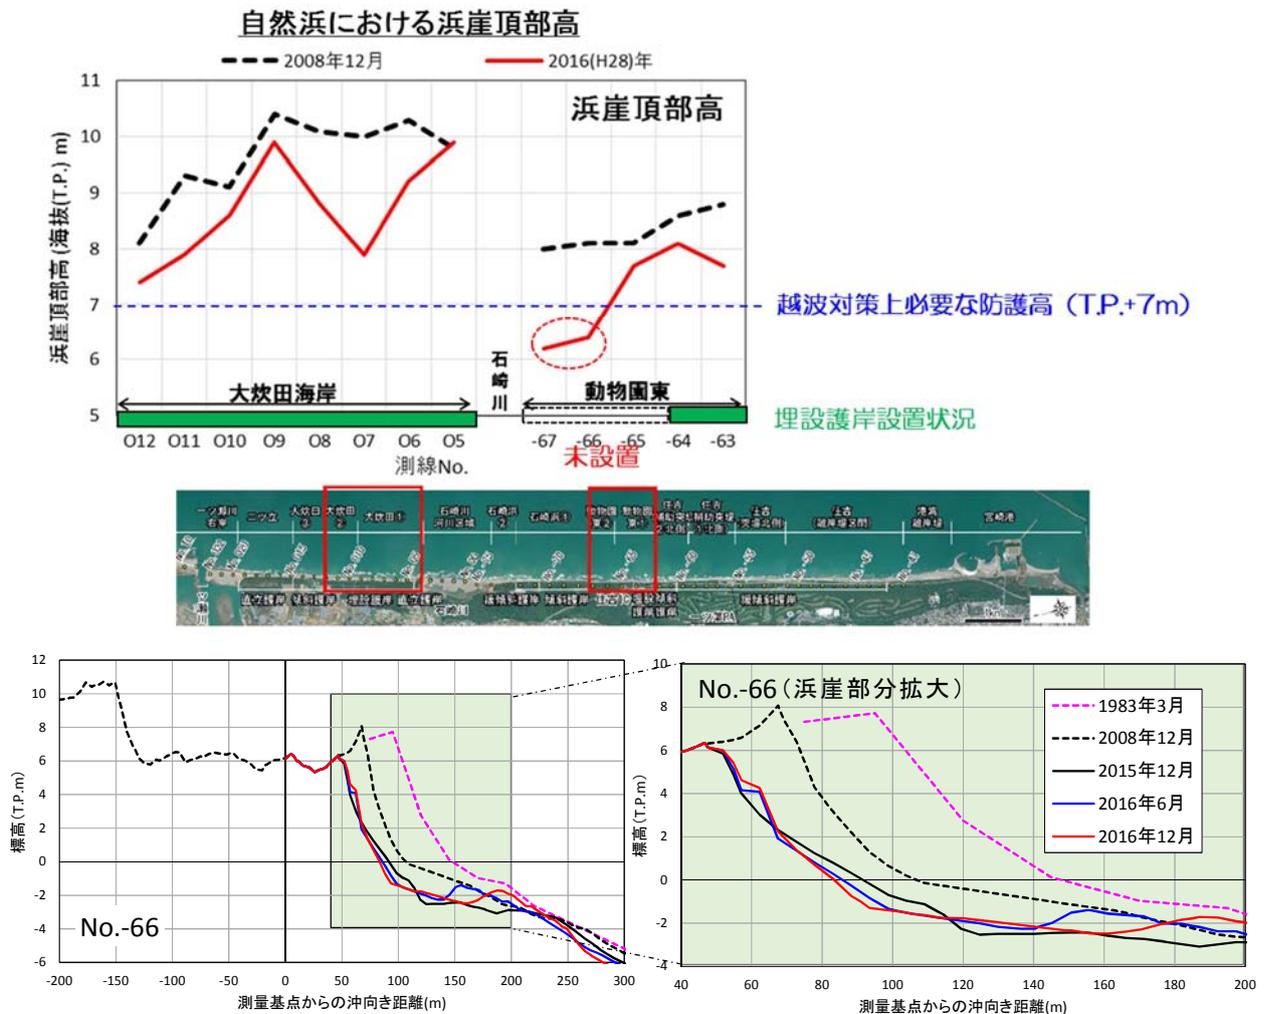
図-15 大炊田海岸、動物園東の浜崖形状の変化

- 埋設護岸設置区間の浜崖頂部は守られているが、動物園東の未設置区間は浜崖頂部の天端高が2008(H20)年に比べて低下しており、越波対策上必要な防護高(T.P.+7m)よりも低い状況となっている。

評価対象		埋設護岸	～2015(H27)年度*		
対策実施による効果・影響	定量評価	地形	・埋設護岸を設置した箇所は大炊田海岸・動物園東ともに、埋設護岸の機能により、2014(平成26)年度までに比べ、浜崖位置の後退及び浜崖頂部高の低下ともにみられなかった【本資料図－15、参考資料1 p6-44～45】。		
		環境	・大炊田海岸では、背後の浜崖地形が安定し、半安定帯の植生であるコウボウムギ等が確認された。【本資料図－10、参考資料1 p6-78～79】。 ・大炊田海岸の埋設護岸の覆土養浜上で少ないながらアカウミガメの産卵が見られた【本資料図－11、参考資料1 p6-84～85】。		
		利用	・定量的な調査は実施しなかった。ていないが、海岸巡視時の目視による調査結果によると、石崎浜(釣り)および動物園東(サーフィン)の利用者が多く、多様な利用があることを確認した【本資料図－12、参考資料1 p6-84～85】。		
		地形	・動物園東の埋設護岸の既設Co護岸との接続部の仮設工と埋設護岸の一部区間および大炊田海岸の一部区間が変状した未設置区間は浜崖頂部の天端高が2008(H20)年に比べて低下しており、越波対策上必要な防護高(T.P.+7m)よりも低い状況となっている【本資料図－15、写真－4、参考資料1 p6-44～45、p6-48～49】。		
		環境	・アカウミガメについて、全国的な傾向でもあるが、大炊田海岸、動物園東の埋設護岸設置区間では少なかつた大炊田は上陸は回復傾向にあるが産卵は回復傾向が見られない。動物園東は上陸・産卵ともに回復が見られない【本資料図－11、参考資料1 p6-84～85】。		
		利用	・定量的な調査は実施しなかった。		
	定性評価	効果	・サンドバック覆土時には、良好な砂浜景観が形成されていた【本資料図－11、巻末状況写真】。 ・埋設護岸の変状につながる事象(サンドバック、グラベルマット、アスファルトマットの露出)を巡視時の点検で確認したが、埋設護岸の変状や背後の浜崖侵食は見られなかった【本資料写真－4、参考資料1 p6-48～49】。

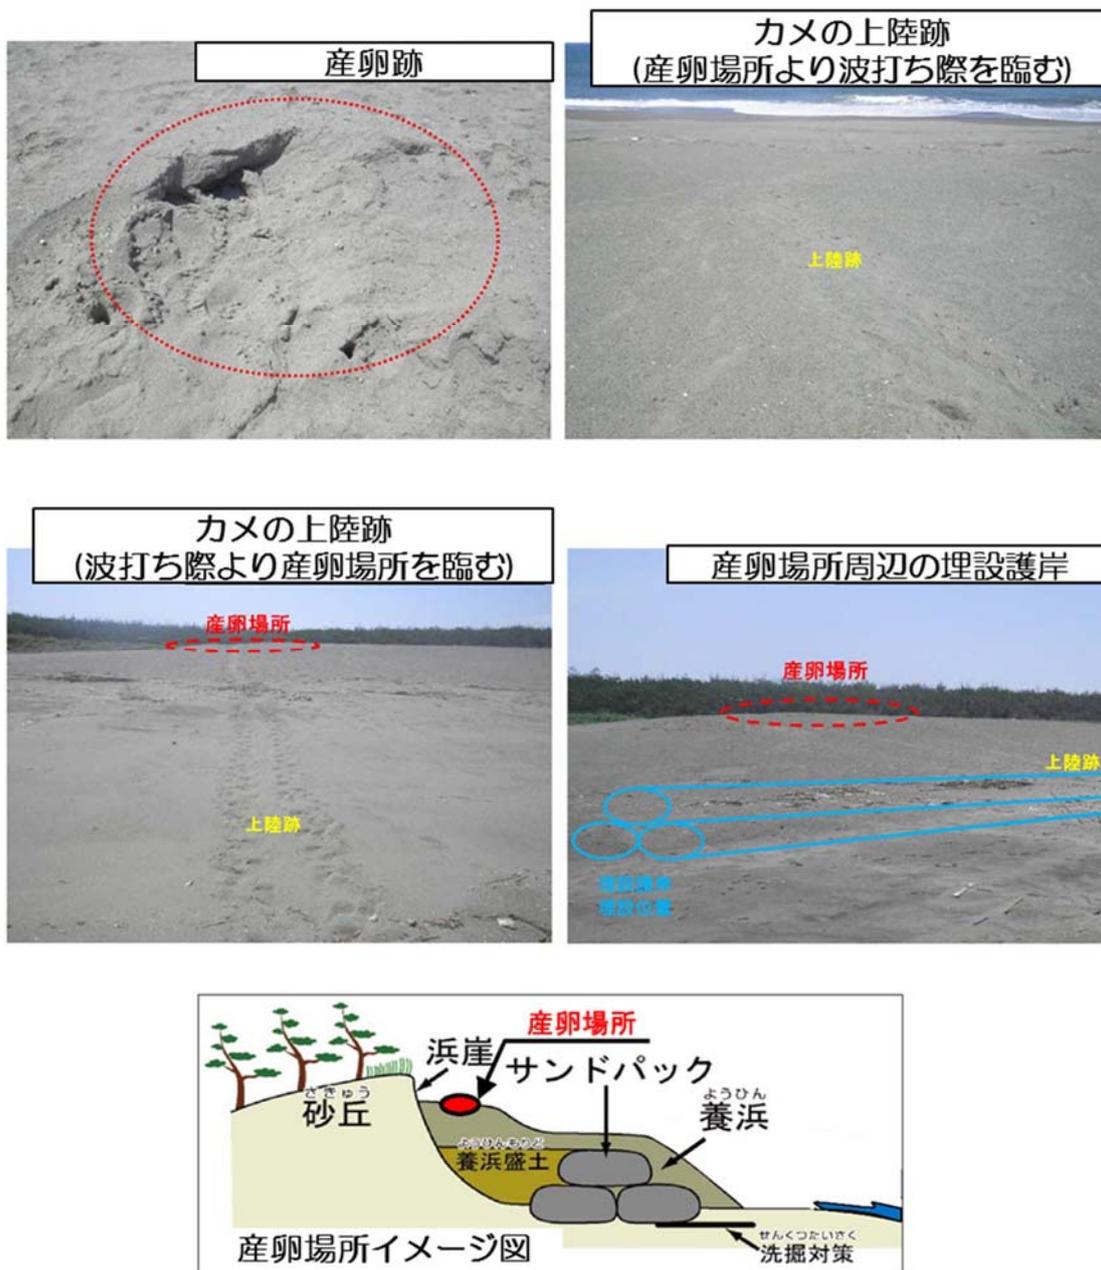
写真－ 3 埋設護岸上でのアカウミガメの産卵状況 (2016 (H28) 年 6 月 14 日)

- ▶ 大炊田海岸の埋設護岸の覆土養浜上で少ないながらアカウミガメの産卵が見られた。

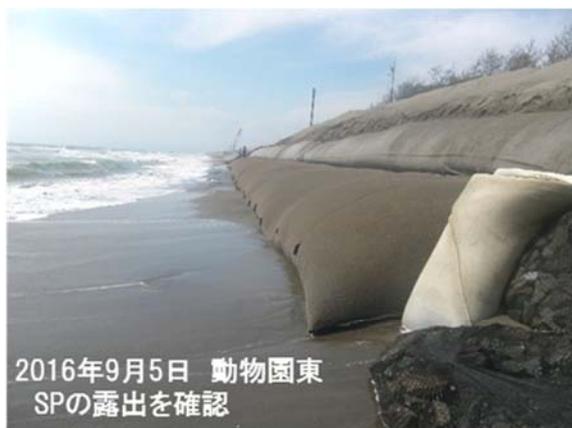
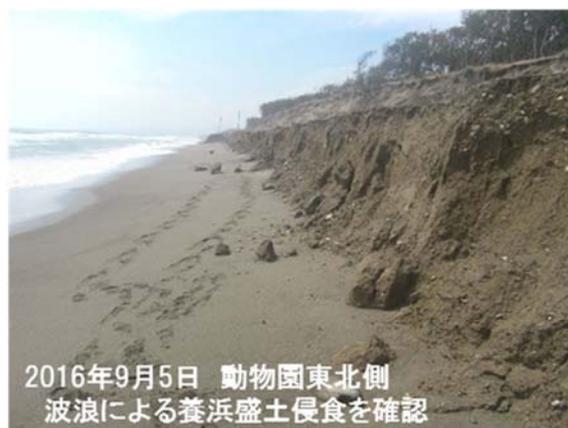
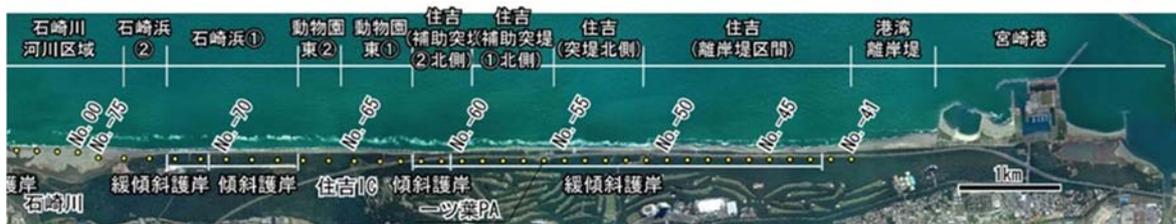
写真－ 4 海岸巡視による点検

- 2016(H28)年の目視点検では、動物園東南側および大炊田海岸において、埋設護岸の変状につながる事象（サンドバック、グラベルマット、アスファルトマットの露出）を確認したが、埋設護岸の変状や背後の浜崖侵食は見られなかった。また、動物園東北側において養浜土砂の流出を確認した。

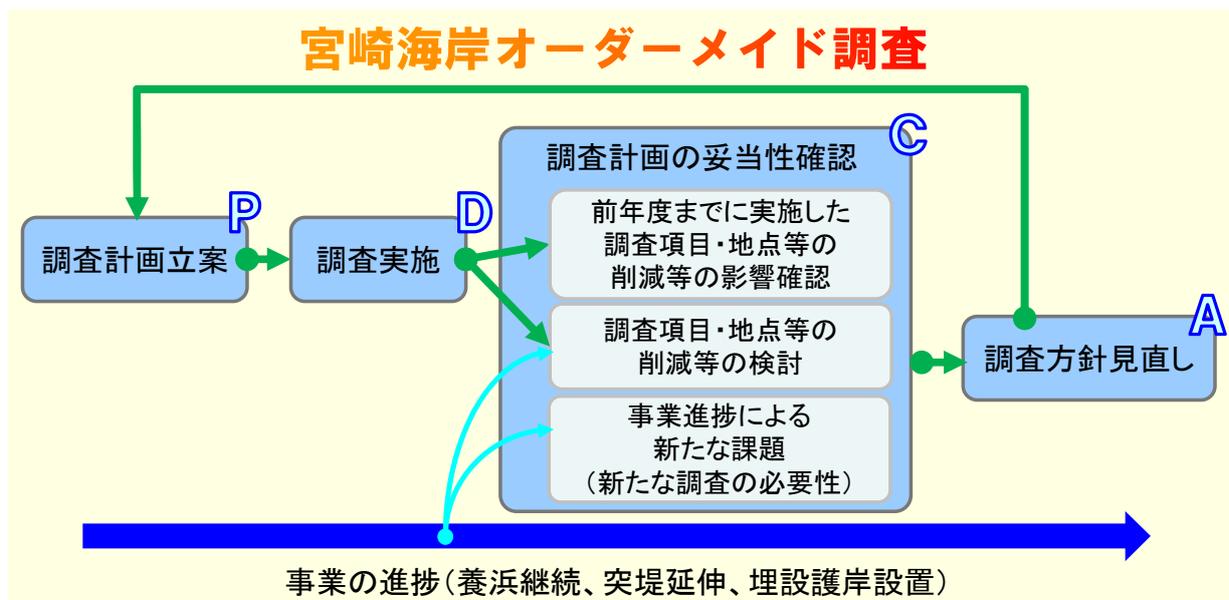
図－ 16 宮崎海岸オーダーメイド調査における PDCA によるステップアップイメージ

- 宮崎海岸では、侵食対策工事を本格的に進めていく段階に入ってきており、侵食対策の効果・影響を把握するための調査についても、一般的な環境調査項目を広域で実施するよりも、侵食対策の実施箇所周辺に重点を置くなど焦点を絞った「宮崎海岸のオーダーメイド調査」を実施していくことが必要になっている。
- このため、平成 25 年度後期(10～3 月)調査及び平成 26 年度前期(4～9 月)調査は、平成 25 年度前期以前の調査と比較して調査項目・地点等の削減(効率化)を行った。
- また、平成 28 年度後期(10～3 月)調査及び平成 29 年度前期(4～9 月)調査は、下記の 3 点について検討し、その検討結果を踏まえて調査計画を立案した。
 - ①前年度までに実施した調査項目・地点等の削減等の影響
 - ②調査項目・地点等の削減等
 - ③新たな調査の必要性
- 宮崎海岸では、養浜の継続的な実施、突堤の延伸、埋設護岸の設置等、事業が進行しているため、事業進行に伴う新たな課題が発生することも考えられる。また、効率化したことによる影響が発生していないか、といった観点から、継続的に確認・改善（いわゆる PDCA サイクルによるステップアップ）していくことが必要である。
- さらに事業が本格的な実施段階となっていることから、効率化(調査費用の縮減)についても一層の努力が必要である。
- 以上のことから、①前年度までに実施した調査項目・地点等の削減等の影響、②調査項目・地点等の削減等、③新たな調査の必要性の 3 点について今年度も継続して検討し、その検討結果を踏まえて平成 29 年度後期以降の調査計画を立案した。
