宮崎海岸侵食対策検討委員会 第7回効果検証分科会

平成28、29年度の侵食対策実施状況

国土交通省・宮崎県

平成30年9月14日

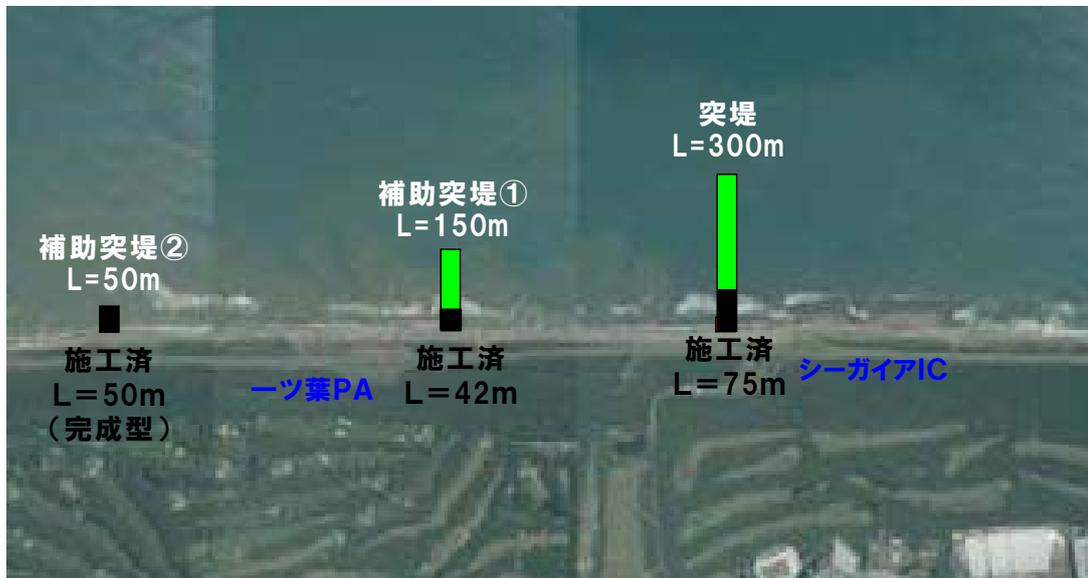
施設	延長等	宮崎海岸の侵食対策に求められる機能との対応	主な目的
突堤	計 75m ・H24 年度 : 30m ・H25 年度 : 45m ・H28 年度 : 被覆ブロック再設置	機能② : 沿岸方向の 流出土砂の減少	宮崎海岸から南へ 流出する土砂を減 らす
補助突堤①	計 42m ・H28 年度 : 42m		
補助突堤①	計 50m (完成型) ・H28 年度 : 50m

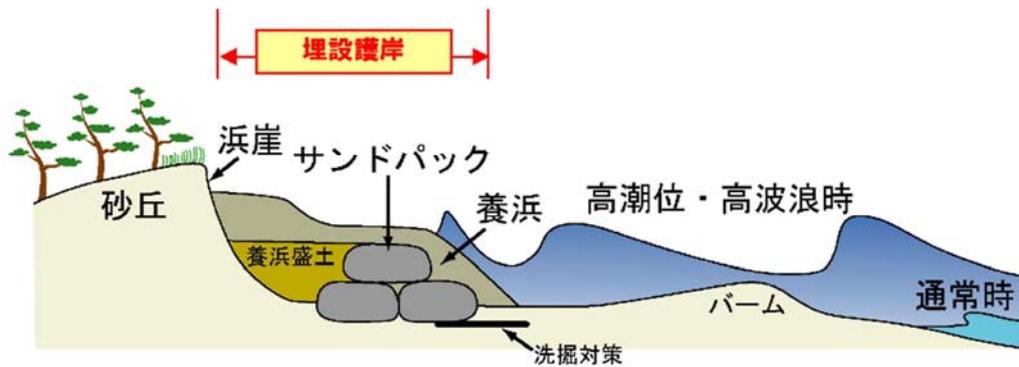
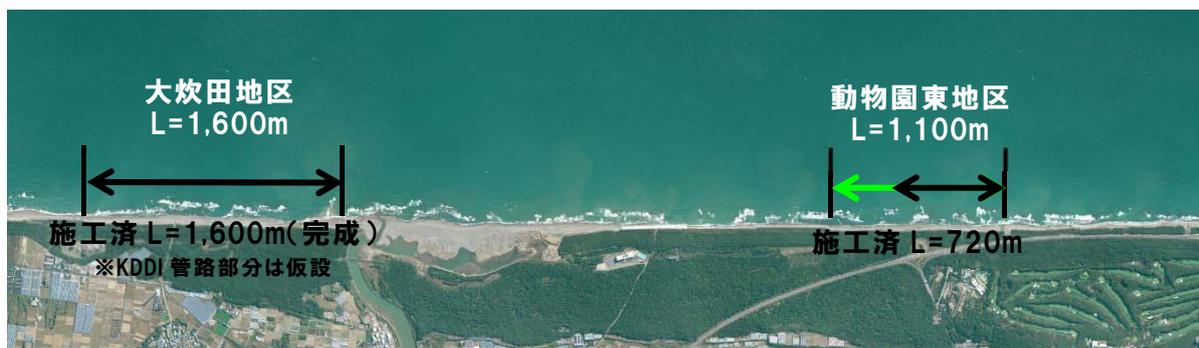
#### 埋設護岸断面図

場所	延長等	宮崎海岸の侵食対策に求められる機能との対応	主な目的
大炊田地区	<p>計 1,600m</p> <p>・H25 年度 : 1,600m</p> <p>・H28 年度 : 一部補修</p> <p>※KDDI タワー前面の 20m 程度区間は袋詰玉石で仮設施工済み</p>	機能③: 浜崖頂部高の低下防止	○越波・浸水の防止のため砂丘の高さを確保
動物園東地区	<p>計 720m</p> <p>・H26 年度 : 280m</p> <p>・H28 年度 : 440m</p>

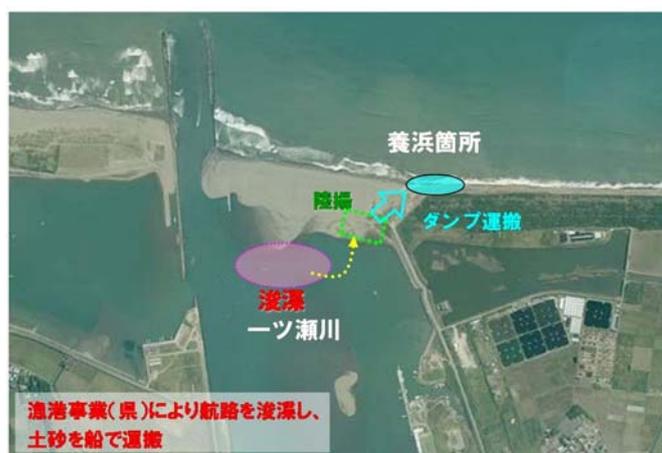
養浜実施箇所

目的	侵食が著しい箇所（二ツ立海岸、大炊田海岸）への土砂供給
養浜量	約 0.5 万 m <sup>3</sup>
材料	一ツ瀬川河口航路浚渫土砂
施工期間	2016 (H28) 年 11 月～2016 (H28) 年 12 月
連携	漁港事業（県）と連携した養浜 （県港湾事務所による実施）

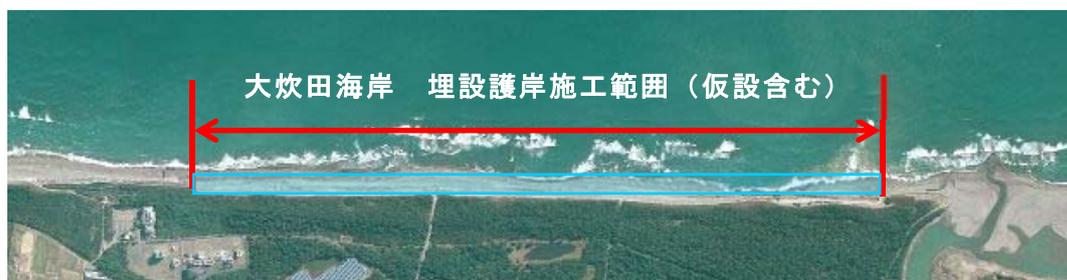
養浜実施箇所

目的	浜崖頂部高の低下を抑制するための土砂供給 急激な侵食の抑制に資する養浜 サンドバックの覆土砂
養浜量	約 2.0 万 m <sup>3</sup>
材料	川南漁港掘削土砂 (1.0 万 m <sup>3</sup> ) みやざき臨海公園マリーナ仮置土砂 (0.4 万 m <sup>3</sup> ) みやざき臨海公園ビーチ整地土砂 (0.4 万 m <sup>3</sup> ) 大淀川河口仮置土砂 (0.4 万 m <sup>3</sup> ) 小丸川掘削土砂 (0.3 万 m <sup>3</sup> ) 佐土原浄化センター掘削土砂 (0.4 万 m <sup>3</sup> )
施工期間	2016(H28)年 4月～6月、10月、12月 2017(H29)年 2月～3月
連携	河川事業(国)と連携した養浜 漁港事業(県)と連携した養浜 宮崎市と連携した養浜

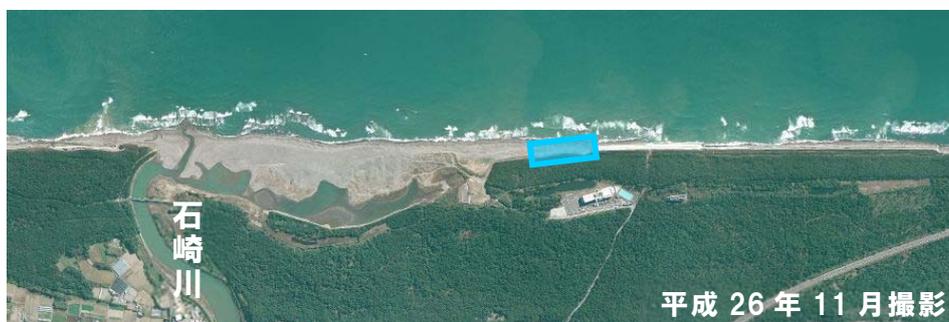
養浜実施箇所

目的	○浜崖頂部高の低下を抑制するための土砂供給
養浜量	約 0.7 万 m <sup>3</sup>
材料	大淀川河口仮置土砂 (0.3 万 m <sup>3</sup> ) 天神川掘削土砂 (0.1 万 m <sup>3</sup> ) 小丸川掘削土砂 (0.3 万 m <sup>3</sup> )
施工期間	2016 (H28) 年 5 月、9 月、2017 (H29) 年 1 月
連携	河川事業 (県) と連携した養浜 河川事業 (国) と連携した養浜

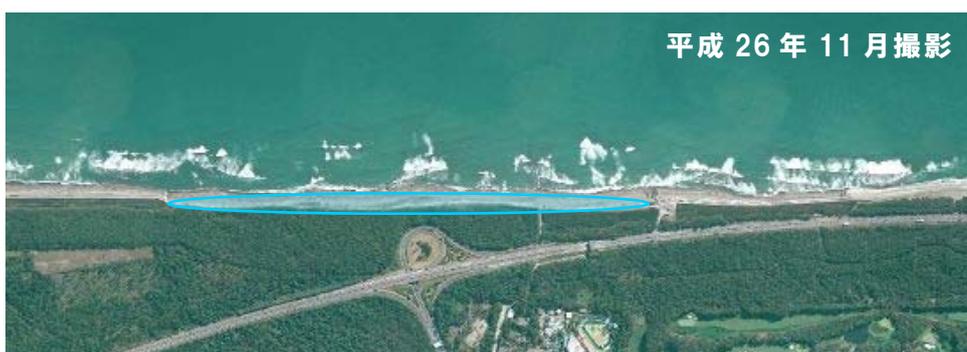
養浜実施箇所

目的	浜崖頂部高の低下を抑制するための土砂供給 急激な侵食の抑制に資する養浜
養浜量	約 4.1 万 m <sup>3</sup>
材料	大淀川河口仮置土砂 (1.7 万 m <sup>3</sup> ) 石崎浜仮置土砂 (本庄川掘削土砂) (0.1 万 m <sup>3</sup> ) 宮崎港仮置土砂 (0.5 万 m <sup>3</sup> ) 三財川掘削土砂 (3.0 万 m <sup>3</sup> ) みやざき臨海公園ビーチ整地土砂 (0.2 万 m <sup>3</sup> ) 大淀川河口仮置土砂 (0.3 万 m <sup>3</sup> )
施工期間	2016 (H28) 年 7 月～2017 年 (H29) 年 1 月
連携	河川事業 (国) と連携した養浜 港湾事業 (県) と連携した養浜 漁港事業 (県) と連携した養浜

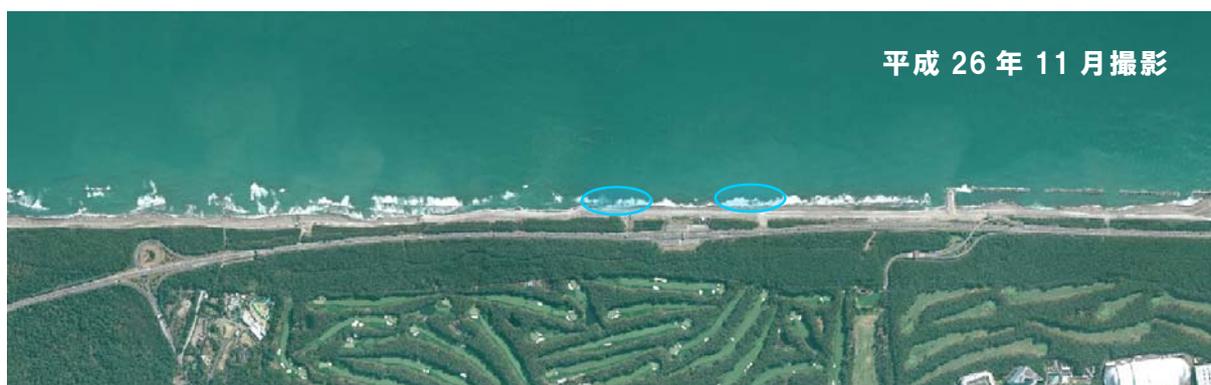
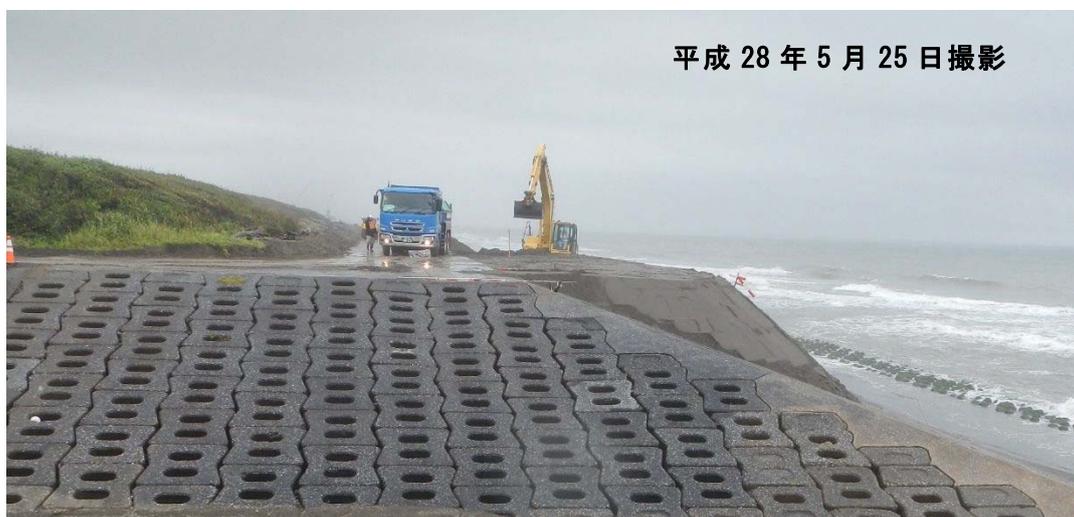
実施箇所状況

目的	沿岸方向の流入土砂の増加
養浜量	約 1.4 万 m <sup>3</sup>
材料	みやざき臨海公園マリーナ仮置土砂 (0.5 万 m <sup>3</sup> ) みやざき臨海公園ビーチ整地土砂 (0.3 万 m <sup>3</sup> ) 宮崎港仮置土砂 (0.6 万 m <sup>3</sup> )
施工期間	2016 (H28) 年 5 月～6 月、2017 (H29) 年 2 月
連携	港湾事業 (県) と連携した養浜

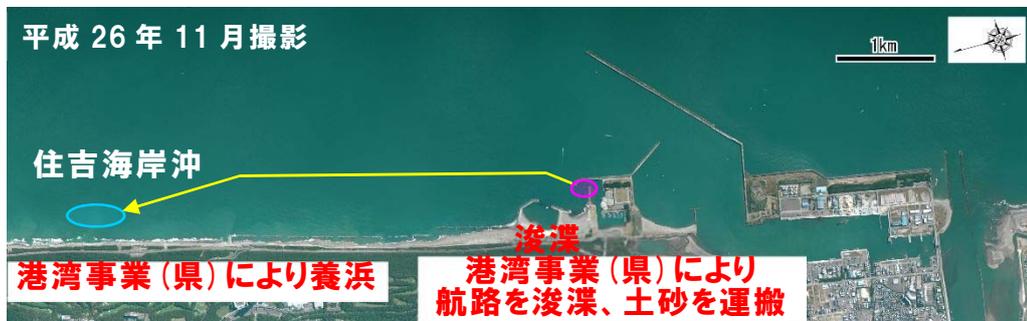
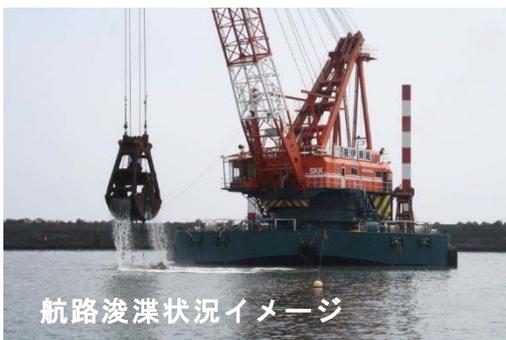
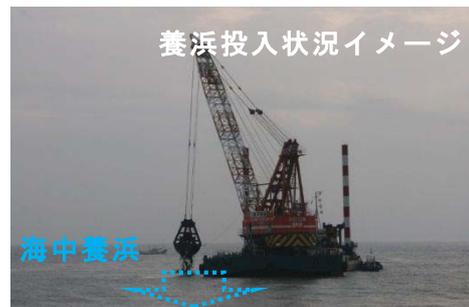
宮崎港マリーナ航路浚渫土砂

目的	沿岸方向の流入土砂の増加
養浜量	約 1.1 万 m <sup>3</sup>
材料	みやざき臨海公園マリーナ航路浚渫土砂 (1.1 万 m <sup>3</sup> )
施工期間	2016 (H28) 年 11 月～12 月
連携	港湾事業 (県) と連携した養浜

港湾事業 (県) により航路を浚渫、土砂を運搬し養浜

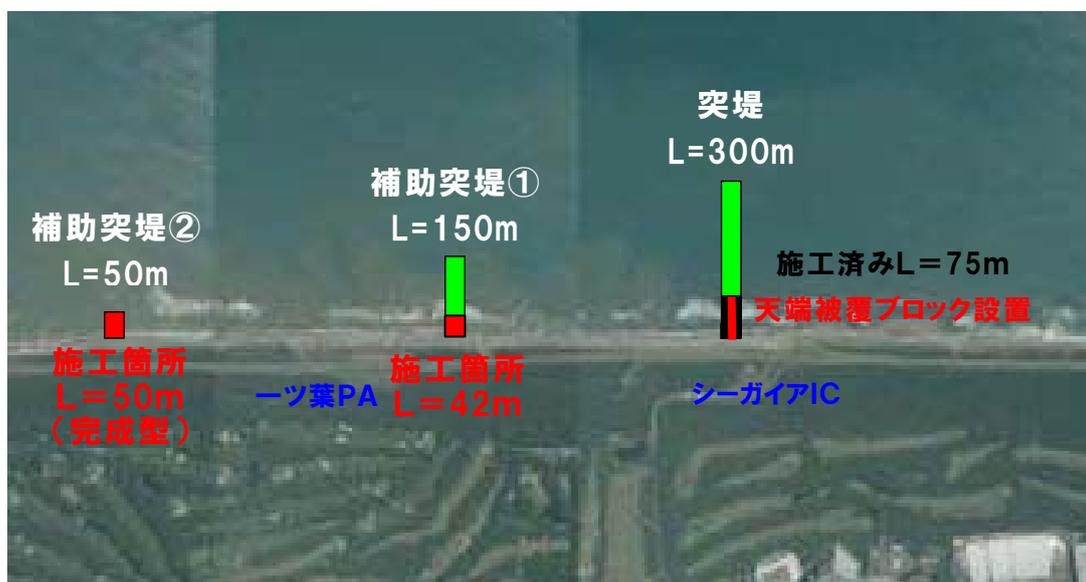
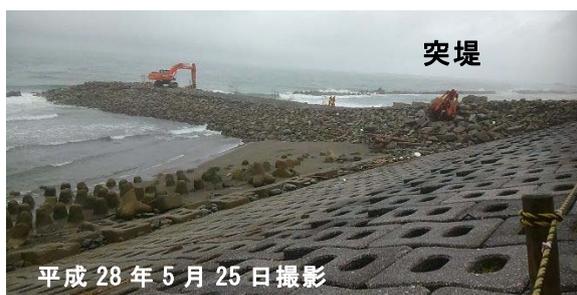
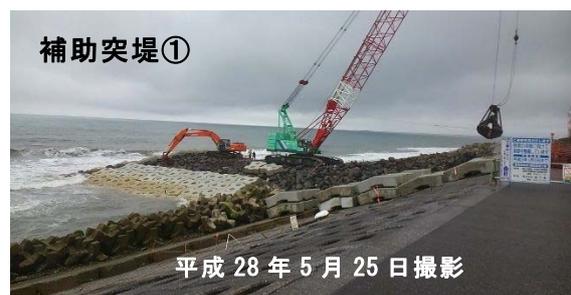
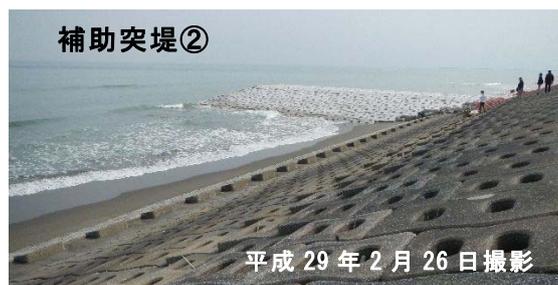
内容	南へ流出する土砂を減らすための突堤建設工事
工事概要	突堤 天端被覆ブロック設置・側面ブロック再設置 (L=75m) 補助突堤① 突堤延長 L=42m 補助突堤② 突堤延長 L=50m (完成型)
施工期間	突堤 2016 (H28) 年 5 月～9 月 補助突堤① 2016 (H28) 年 1 月～6 月 補助突堤② 2016 (H28) 年 5 月～2017 (H29) 年 3 月

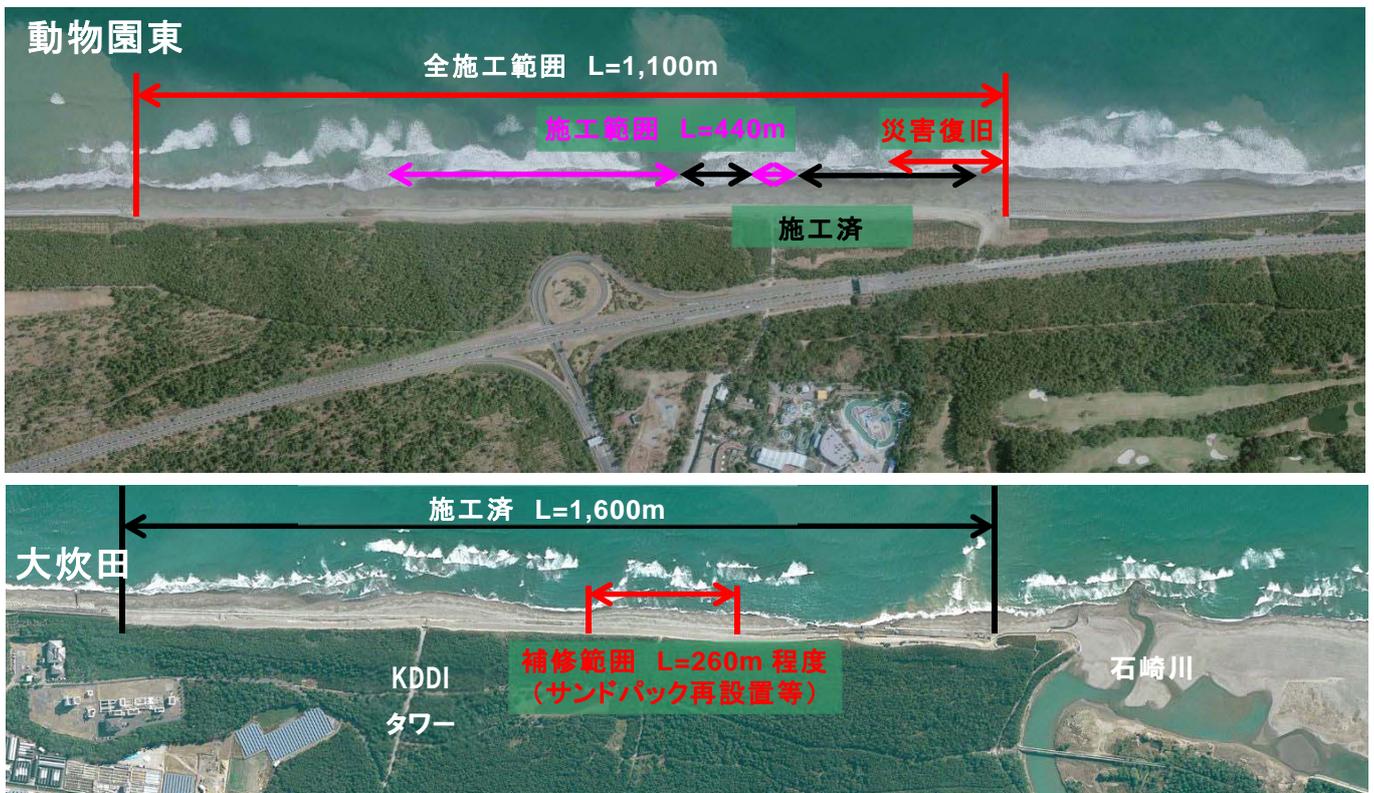
工事位置図

内容	浜崖頂部高の低下を抑制するための埋設護岸及び養浜	
工事概要	動物園東 埋設護岸災害復旧 埋設護岸延伸・再設置 L=440m 大炊田海岸 埋設護岸補修	
施工期間	動物園東 復旧	2016(H28)年3月～2017(H29)年1月
	延伸・再設置	2016(H28)年12月～2017(H29)年6月
	大炊田海岸 補修	2016(H28)年4月～7月
連携	河川事業(国)と連携した養浜

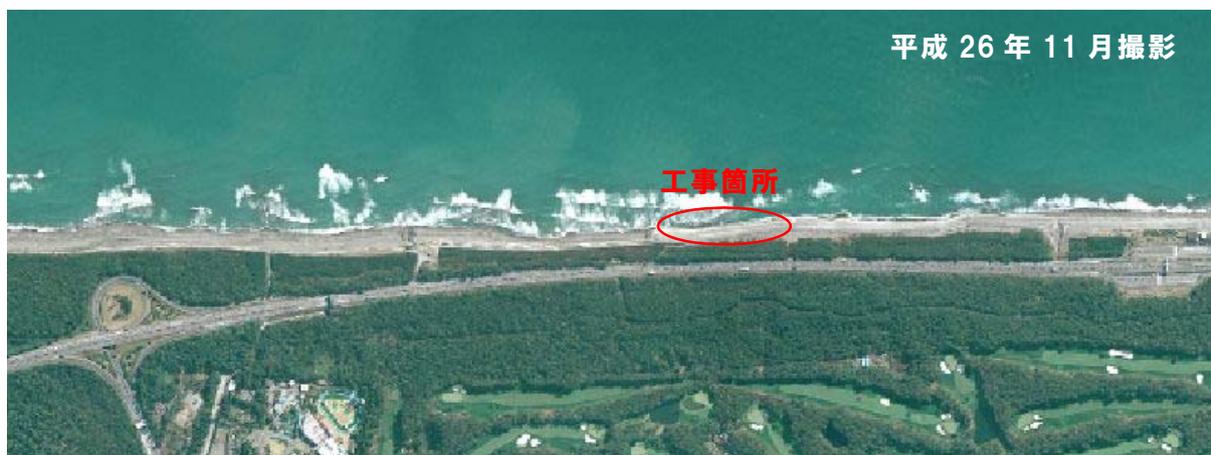
工事位置図

内容	護岸災害復旧工事
工事概要	浜山コンクリート護岸・根固工 L=285m
施工期間	2016(H28)年3月～2017(H29)年9月(予定)

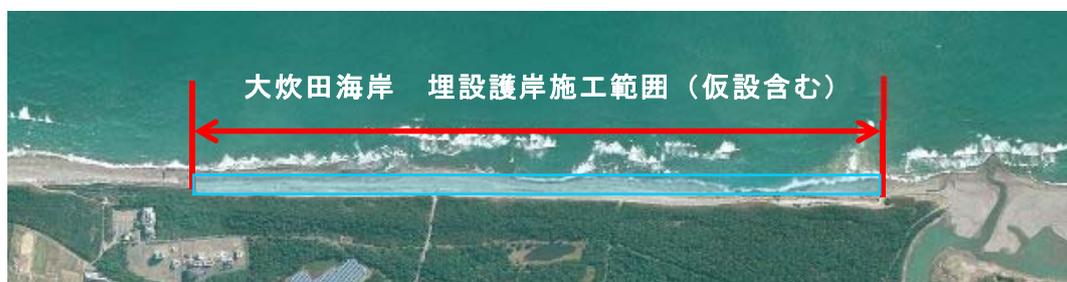
養浜実施箇所

目的	浜崖頂部高の低下を抑制するための土砂供給 急激な侵食の抑制に資する養浜 サンドバックの覆土砂
養浜量	約 0.2 万 m <sup>3</sup>
材料	小丸川掘削土砂 (0.2 万 m <sup>3</sup> )
施工期間	2017(H29)年 12 月
連携	河川事業(国)と連携した養浜

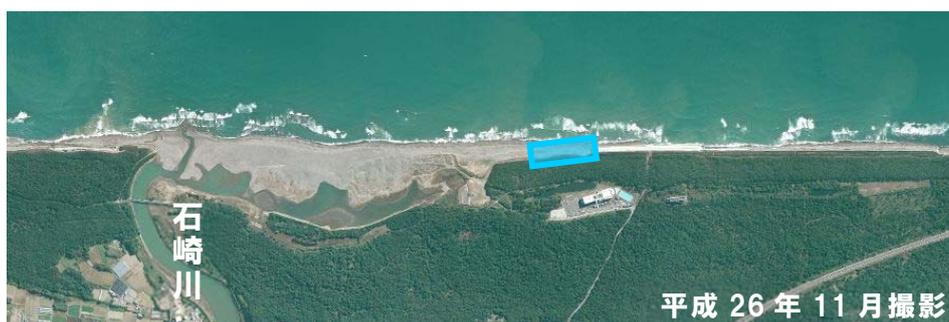
養浜実施箇所

目的	○浜崖頂部高の低下を抑制するための土砂供給
養浜量	約 1.2 万 m <sup>3</sup>
材料	三財川掘削土砂 (1.2 万 m <sup>3</sup> )
施工期間	2017 (H29) 年 11 月～2018 (H30) 年 1 月
連携	河川事業 (県) と連携した養浜

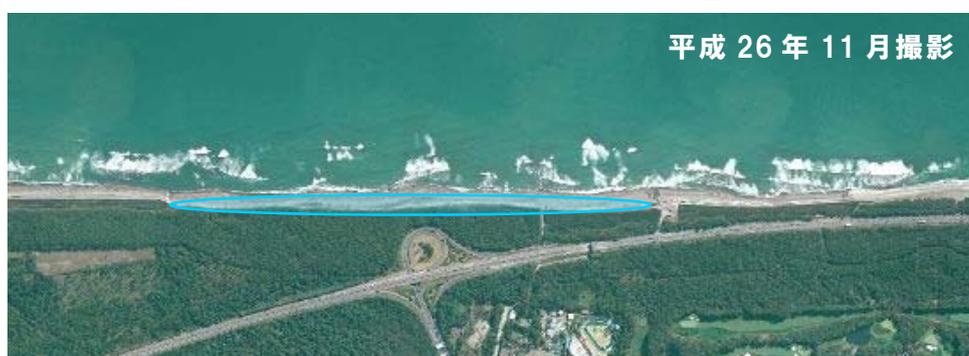
養浜実施箇所

目的	浜崖頂部高の低下を抑制するための土砂供給 急激な侵食の抑制に資する養浜
養浜量	約 7.3 万 m <sup>3</sup>
材料	宮崎港仮置土砂 (1.6 万 m <sup>3</sup> ) 石崎浜仮置土砂 (0.5 万 m <sup>3</sup> ) みやざき臨海公園ビーチ整地土砂 (3.6 万 m <sup>3</sup> ) 三財川掘削土砂 (1.6 万 m <sup>3</sup> )
施工期間	2017 (H29) 年 5 月～2018 (H30) 年 3 月
連携	河川事業 (県) と連携した養浜 港湾事業 (県) と連携した養浜

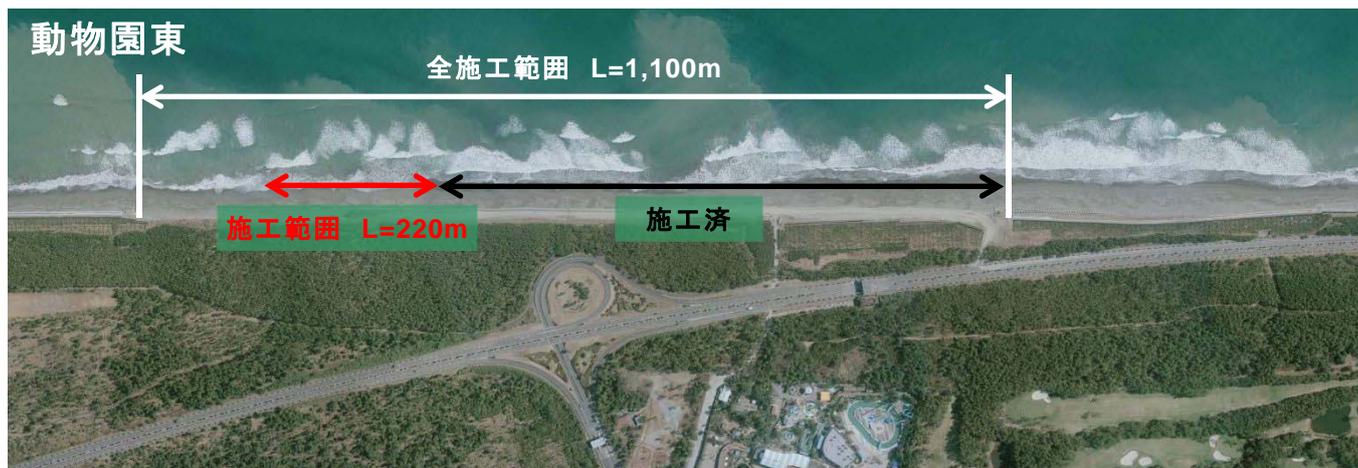
工事位置図

内容	浜崖頂部高の低下を抑制するための埋設護岸及び養浜
工事概要	動物園東 埋設護岸延伸 L=220m
施工期間	動物園東 延伸 2017(H29)年8月～2018(H30)年3月
連携	港湾事業(県)と連携した養浜

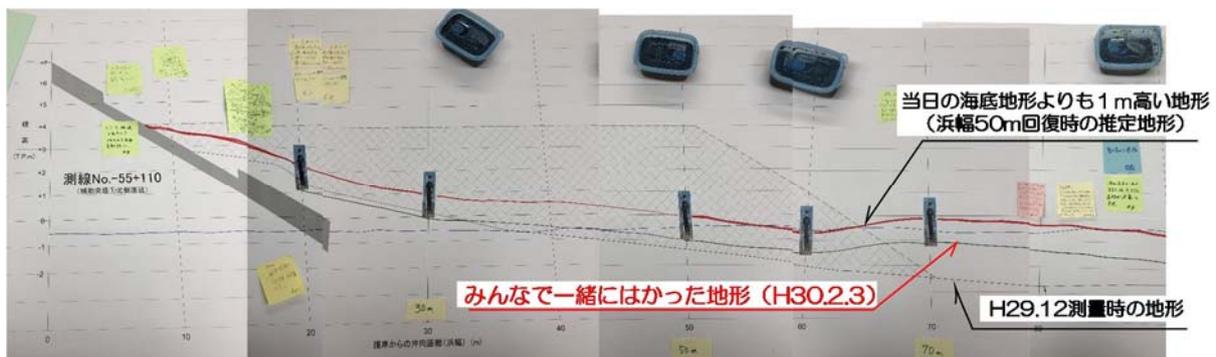
写真－3 市民と確認した海底地形の状況

1. 宮崎海岸の侵食対策の概要
  2. 第38回宮崎海岸市民談義所の振り返り
  3. 談義（1）補助突堤①の周辺地形について  
（2）現地をみて感じたこと
  4. 今後の予定
  5. その他
- 現地見学では、住吉地区の補助突堤①周辺において、現地を見学するとともに、海底地形や底質を確認した。
  - 現地見学に引き続き室内にて、現地を見て感じたことや補助突堤①周辺の海底の深さや底質の粒径などについて共有するとともに、そのような海底地形になっている理由や砂の動き、突堤の効果などについて談義した。
