宮崎海岸侵食対策検討委員会 第7回効果検証分科会

指標設定及び分析すべき指標の洗い出し並びに分析に関する資料集

国土交通省・宮崎県

平成30年 9月14日

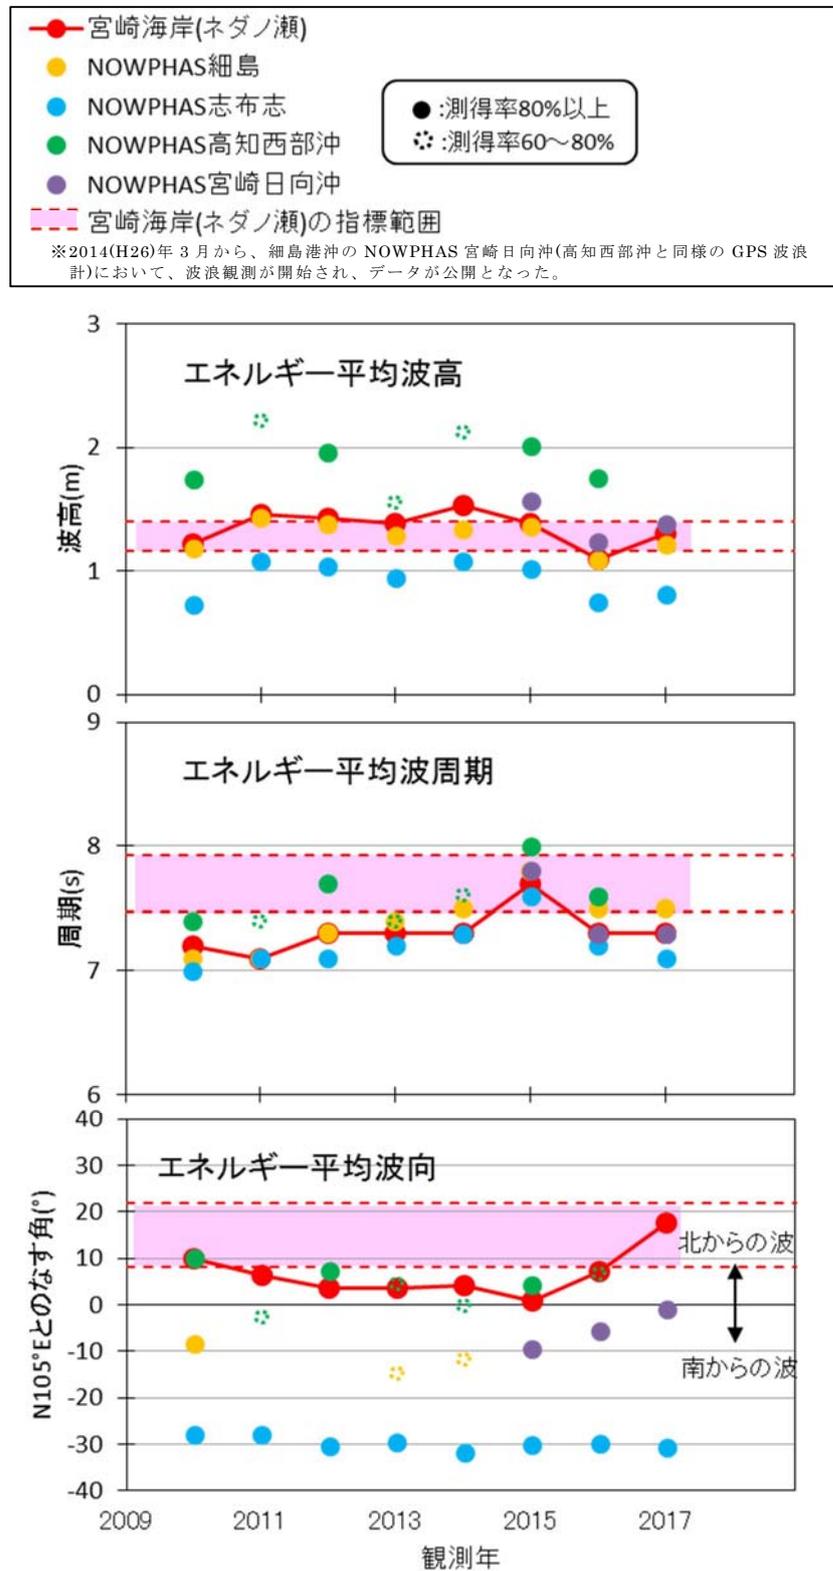
図- 2.7 他の波浪観測所のエネルギー平均波の経年変化の比較

- 宮崎海岸ネダノ瀬観測地点におけるエネルギー平均波の経年変化傾向を、近隣の NOWPHAS 細島、NOWPHAS 志布志、NOWPHAS 高知西部沖(2017年は全欠測)と比較した結果(図-2.7)、経年変化傾向に特異性は認められない。

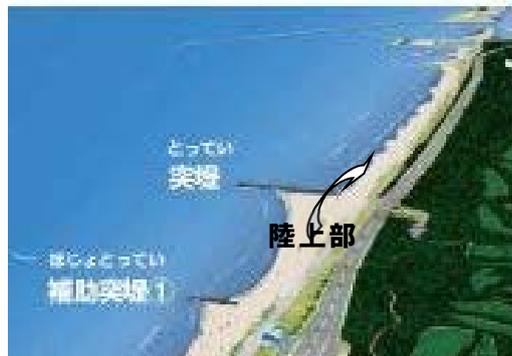
図- 2.11 調査イメージ

- 突堤、補助突堤①、補助突堤②を調査位置とする。

(参考) 2016(H28)年度の調査では、本突堤の北側 110m 地点および補助突堤①の北側 200m 地点の汀線部に各 2m³ トレーサー用の着色砂を投入して、100m 間隔の汀線付近で底質を 400ml 採取した。

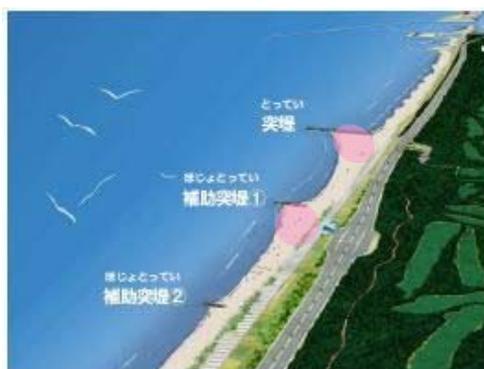
図－ 2.12 飛砂調査位置のイメージ

- 砂浜が回復し、飛砂が問題となる可能性が生じた箇所を調査位置とする。
- 突堤の漂砂上手側などの砂浜幅が広がる箇所が調査位置として想定される。

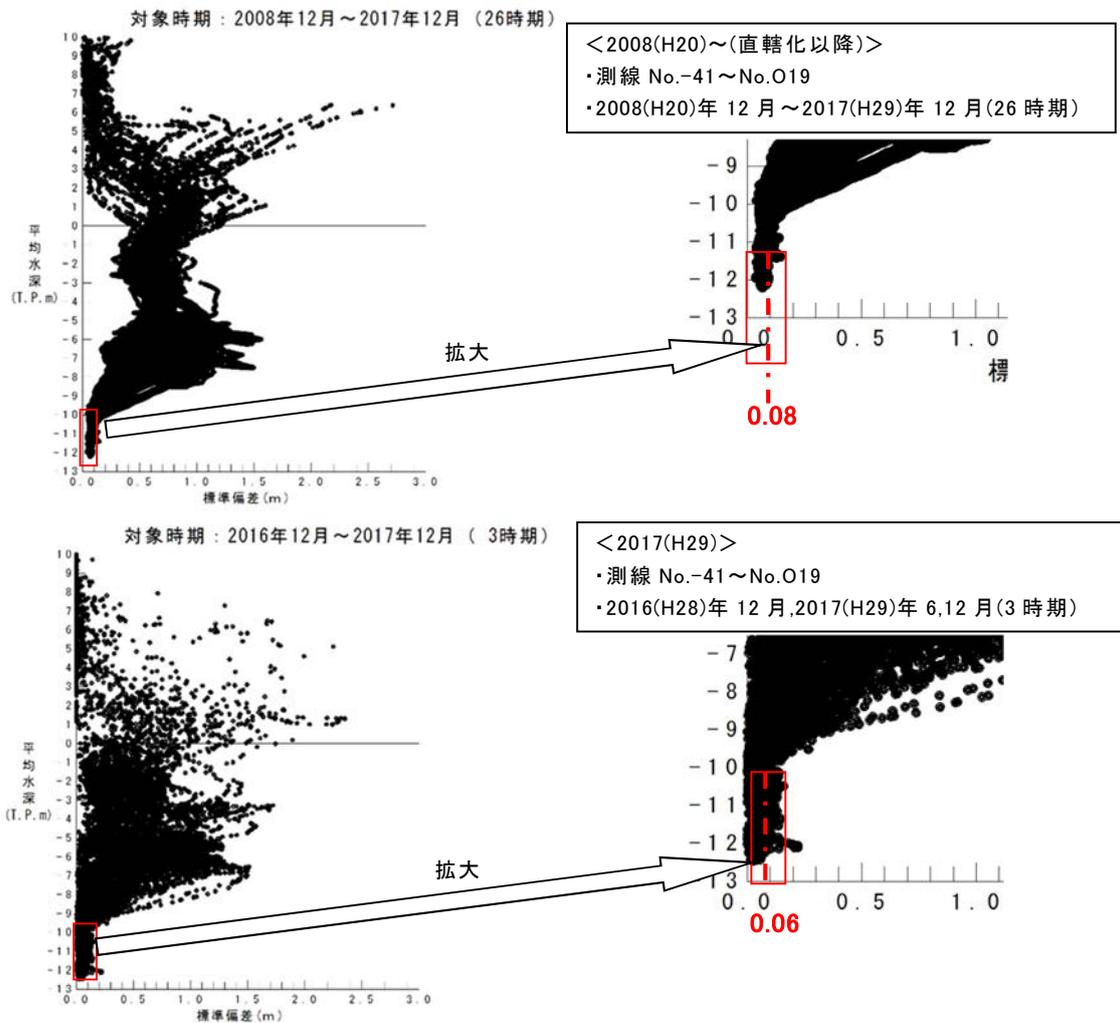
図一 3.8 地形変化の標準偏差

期間	調査位置	調査実施状況	地盤高変化の標準偏差	調査結果と指標範囲の比較結果
指標 1982(S57)～ 2008(H20) (26年間)	No.-41～O19 T.P.-10m 以深	32 時期	0.17m (指標範囲(基準値))	
2008(H20)～ (直轄化以降)	No.-41～ No.O19	26 時期	0.08m	範囲内
2017(H29)	T.P.-10m 以深	3 時期 (2016.12,2017.6,12)	0.06m	範囲内

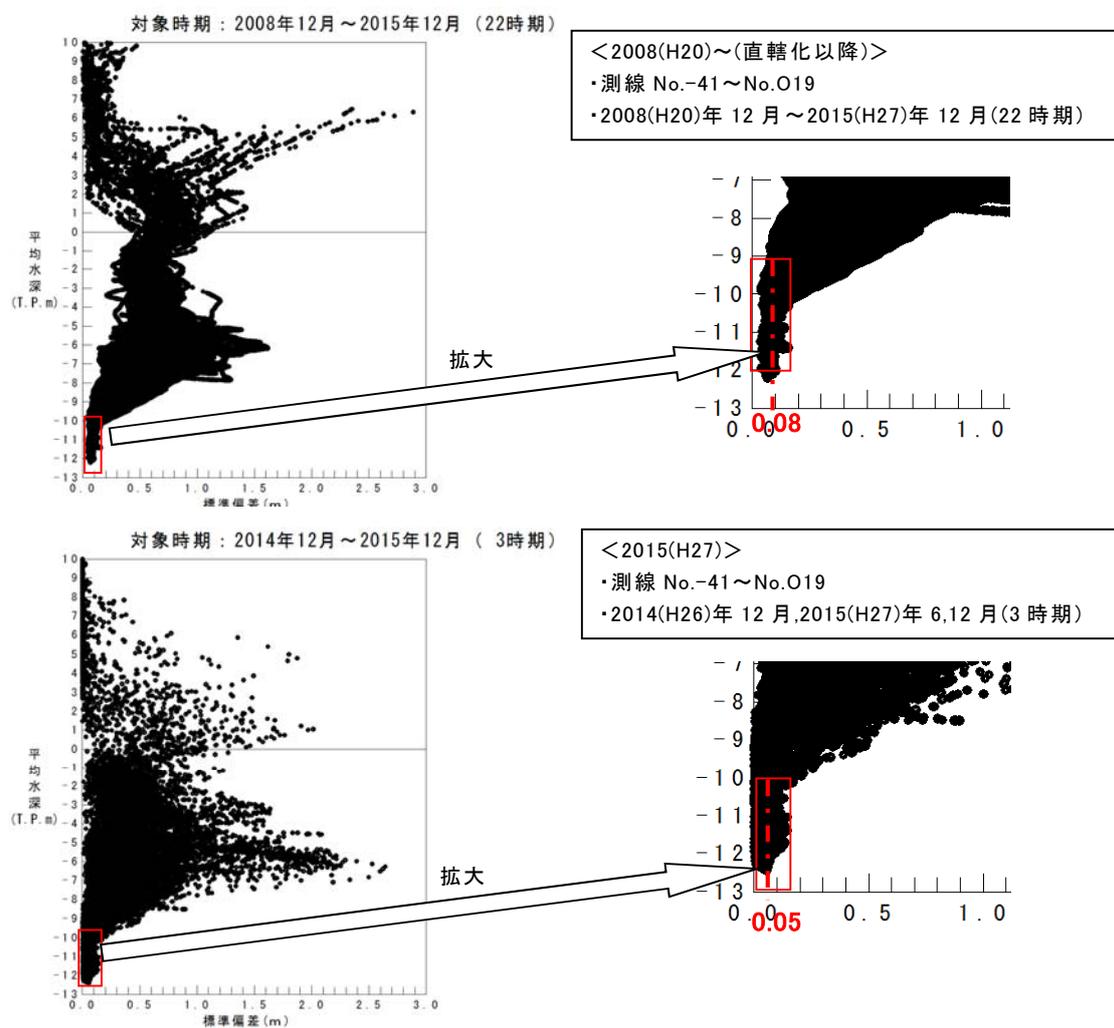
図一 3.10 地形変化の標準偏差

年度	調査位置	調査実施状況	地盤高変化の標準偏差	調査結果と指標範囲の比較結果
2008(H20)～ (直轄化以降)	No.-41～ No.O19	22 時期	0.08m	範囲内
2015(H27)	T.P.-10m 以深	3 時期 (2014.12,2015.6,12)	0.05m	範囲内

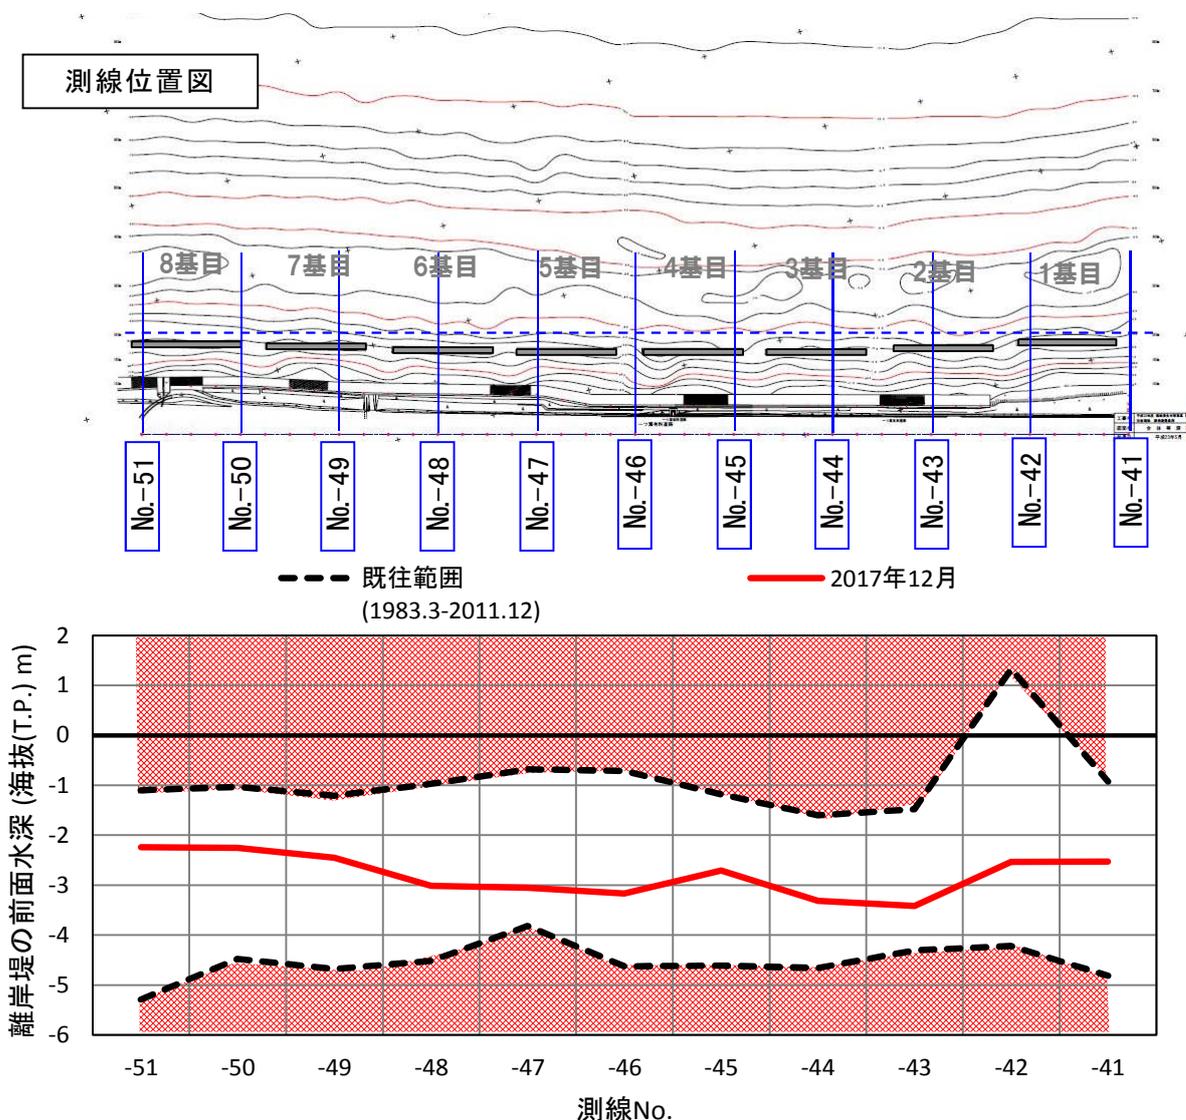
図一 3.18 離岸堤前面水深の経年変化

離岸堤	指標範囲	2017(H29)年 12月 観測値(T.P.m)	調査結果と 指標範囲の 比較結果
前面水深	前面水深は既往の地形変化の範囲内である	下図	範囲内

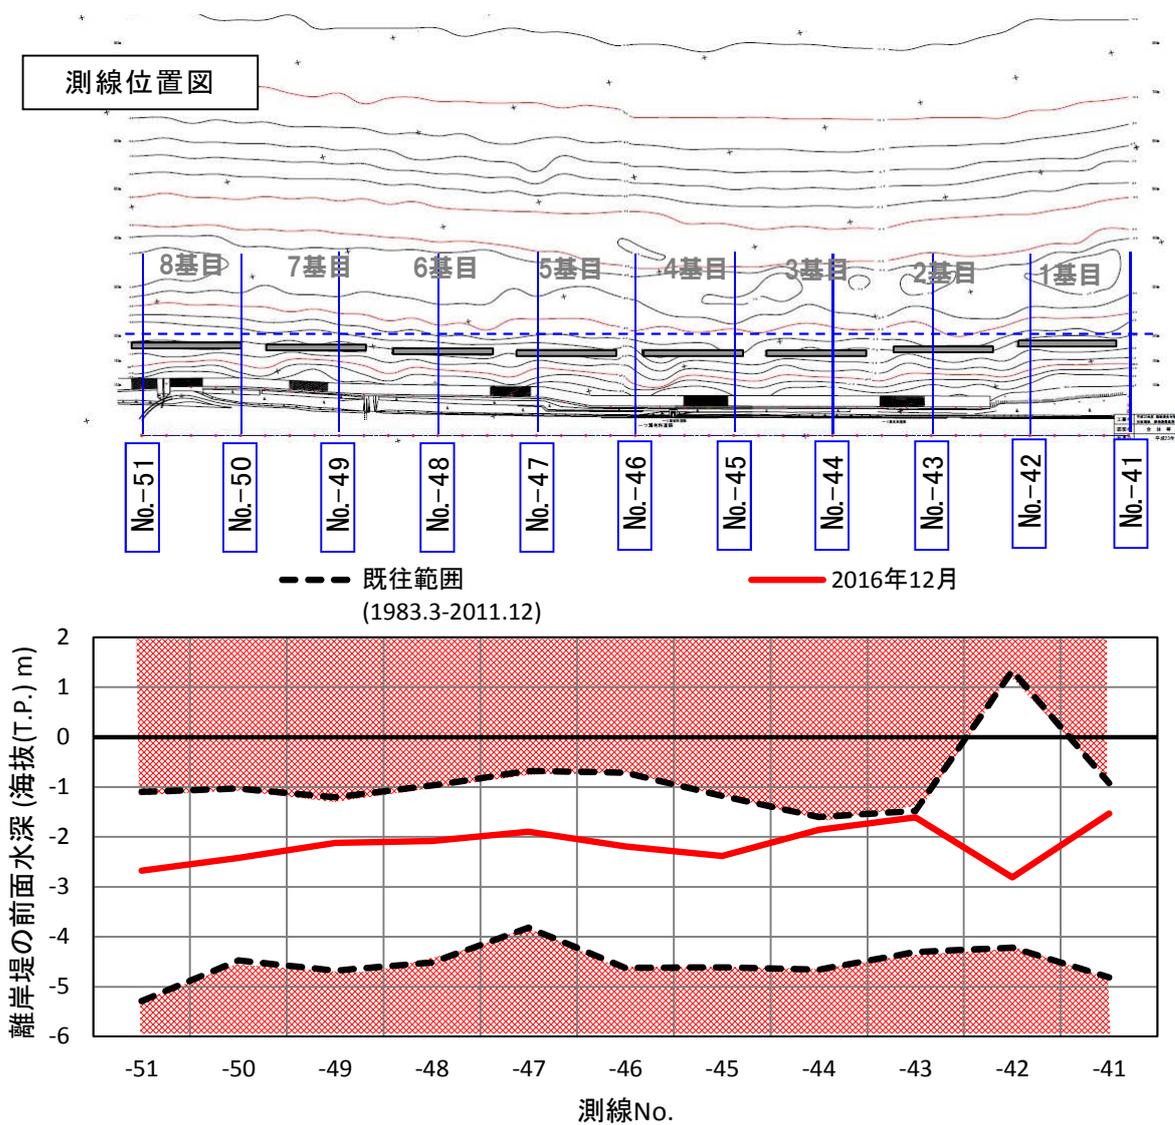
図－ 3.19 離岸堤前面水深の経年変化

離岸堤	指標範囲	2016(H28)年12月 観測値(T.P.m)	調査結果と 指標範囲の 比較結果
前面水深	前面水深は既往の地形変化の範囲内である	下図	範囲内

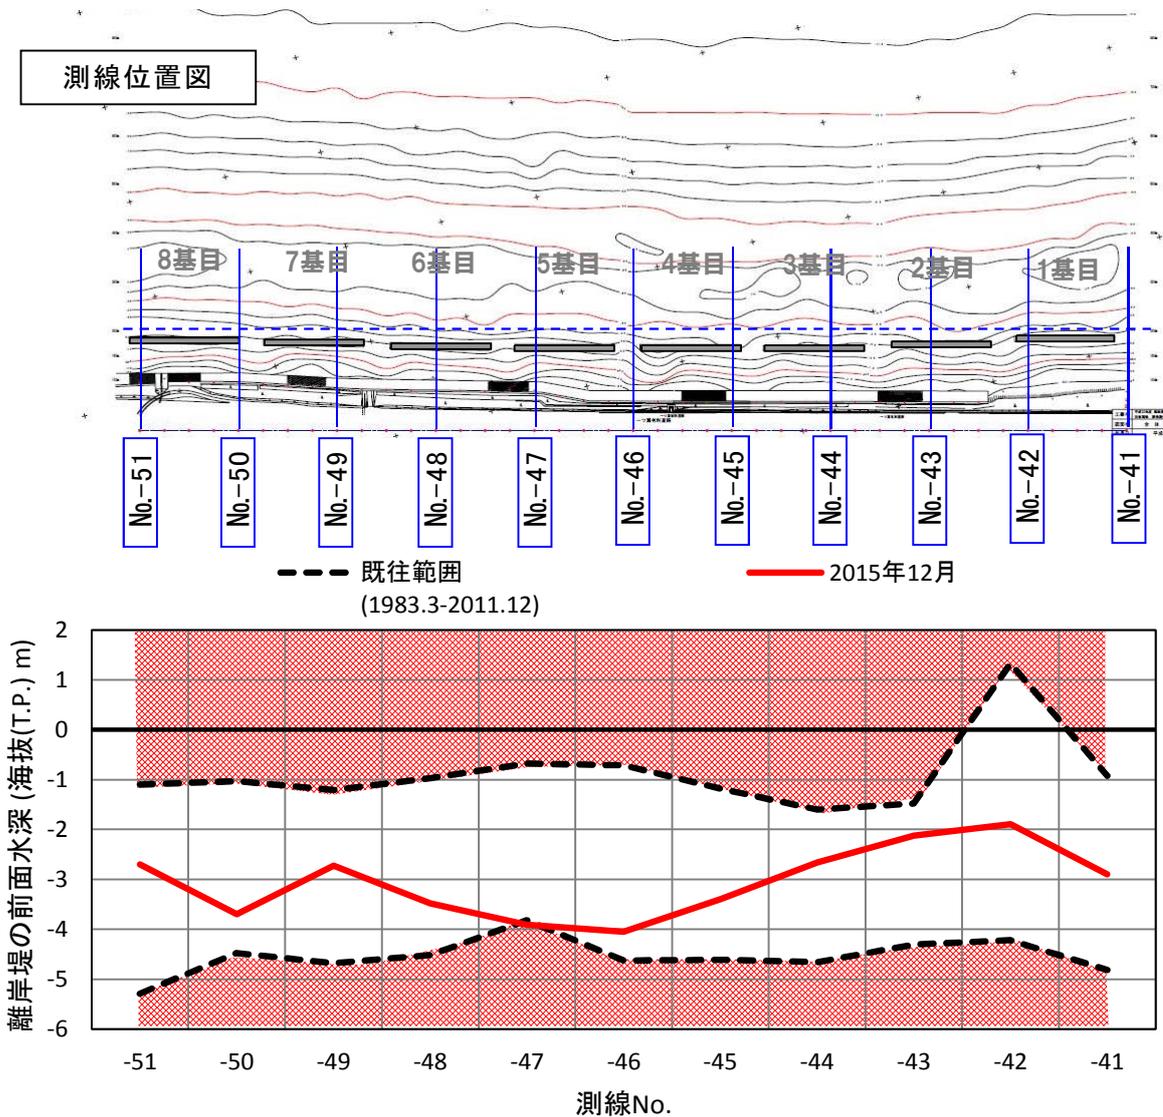
図－ 3.20 離岸堤前面水深の経年変化

離岸堤	指標範囲	2015(H27)年12月 観測値(T.P.m)	調査結果と 指標範囲の 比較結果
前面水深	前面水深は既往の地形変化の範囲内である	下図	範囲内

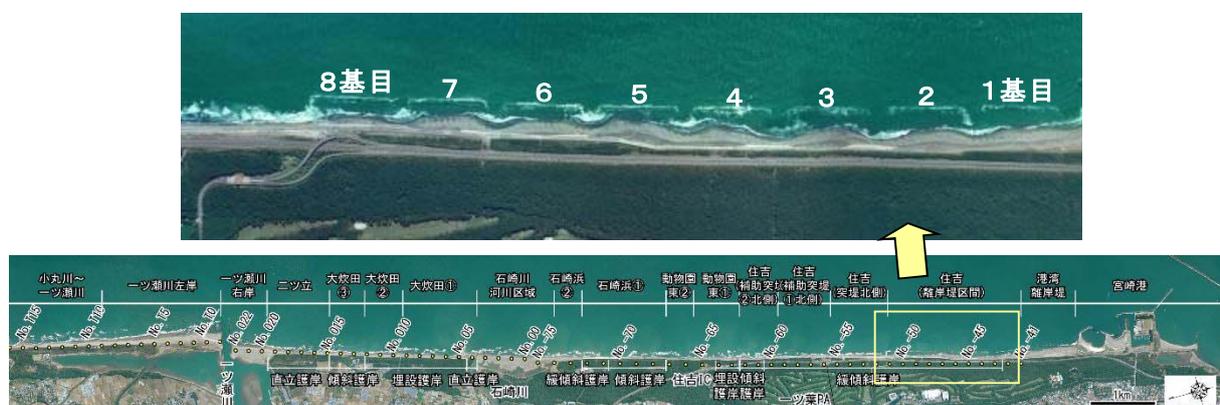
図－ 3.21 離岸堤天端高の経年変化

離岸堤	指標範囲 計画値 (T.P.m)	2011(H23)年 4月 観測値(T.P.m)	調査結果と指標 範囲の比較結果
8基目	0.5	1.7	範囲内
7基目		1.7	範囲内
6基目		1.7	範囲内
5基目		2.1	範囲内
4基目		0.5	範囲内
3基目		0.7	範囲内
2基目		0.5	範囲内
1基目		0.7	範囲内

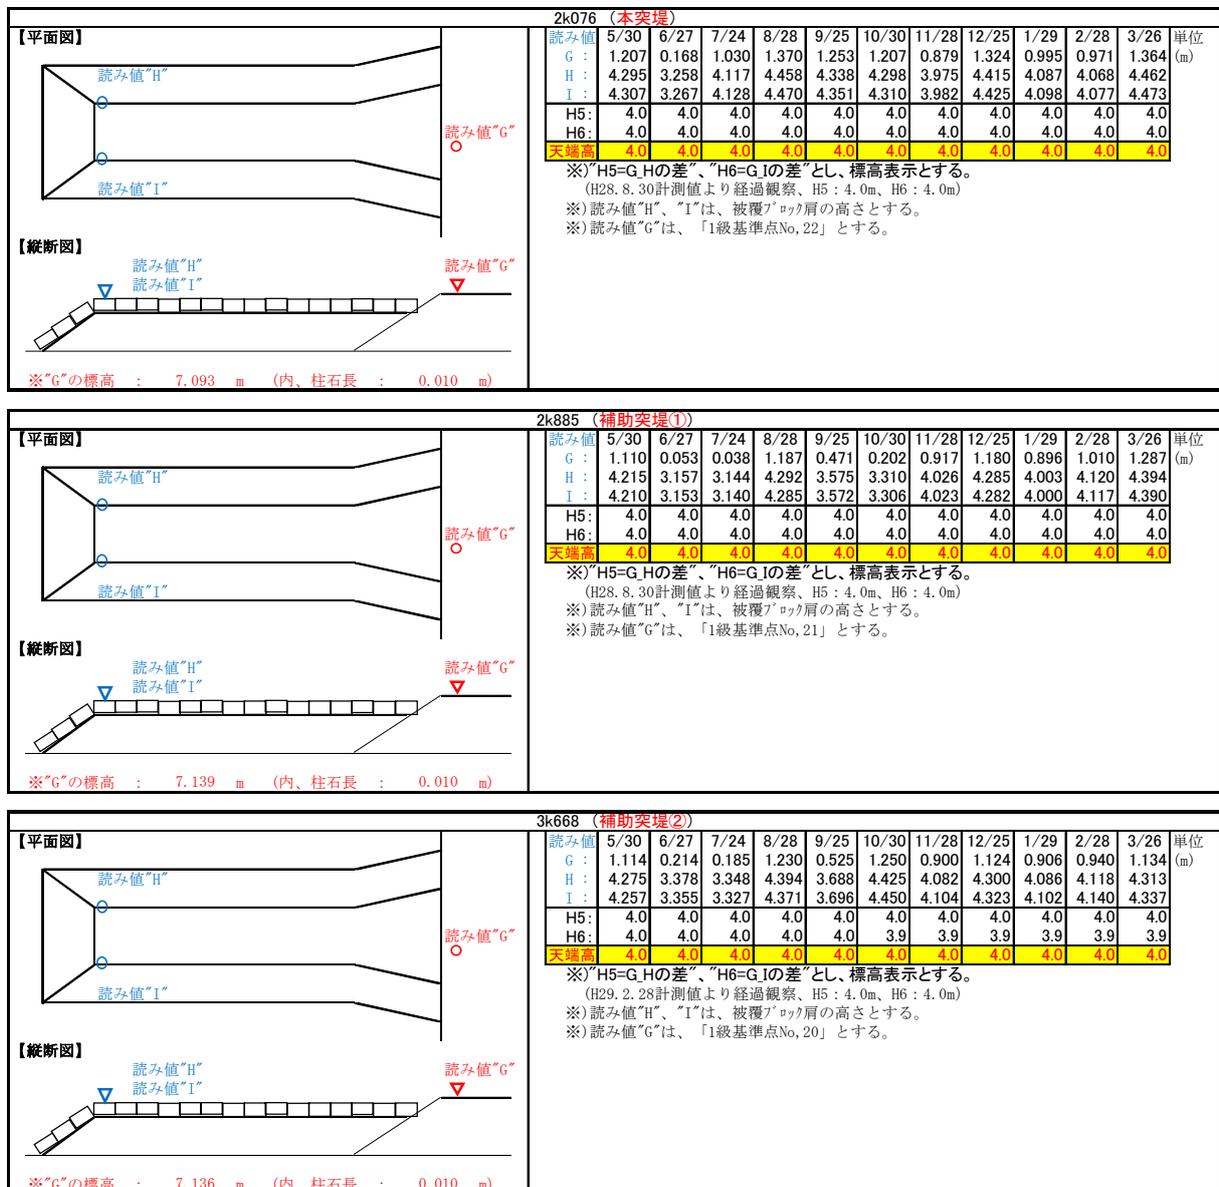
図－ 3.22 突堤先端部の天端高の変化

年度	調査位置	調査実施状況	調査結果と指標範囲の比較結果
2017(H29)	突堤	2017(H29)年度	範囲内
	補助突堤①		範囲内
	補助突堤②		範囲内

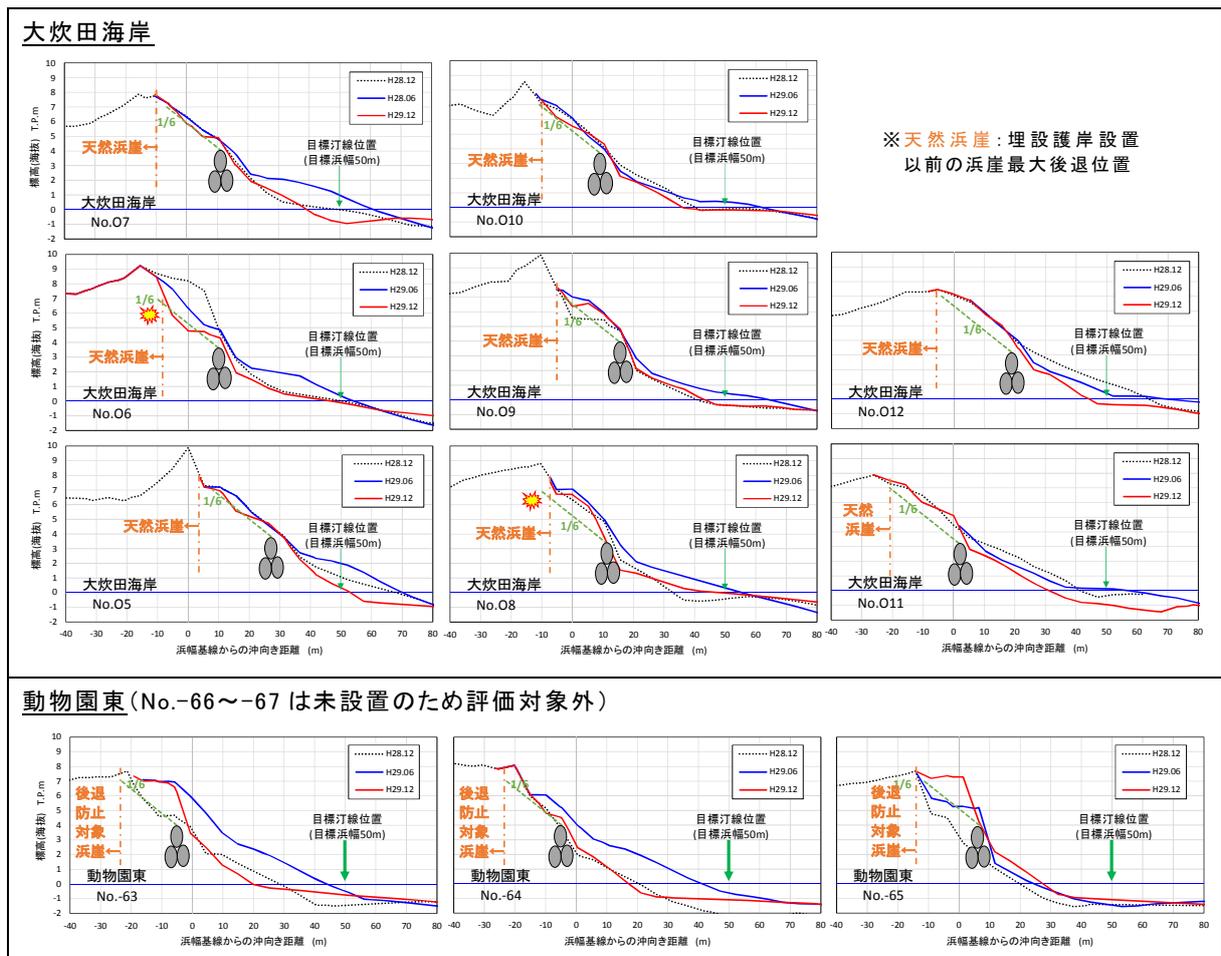
図－ 3.29 サンドバック背後の養浜盛土形状

年度	調査位置	調査実施状況	調査結果と指標範囲の比較結果	
2017(H29)	大炊田海岸	2017(H29)年 12月	背後養浜盛土形状	範囲外↓
			浜崖の高さ TP+7m 確保	範囲内
2017(H29)	動物園東	2017(H29)年 12月	背後養浜盛土形状	範囲内
			浜崖の高さ TP+7m 確保	範囲内

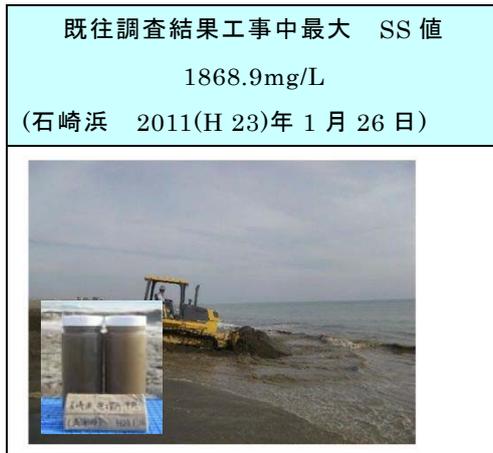
図－ 4.3 工事中最大濁度観測時の状況

工事前	工事中	工事中翌朝	工事後	(参考)小丸川重木観測点
濁度(度)	設定範囲	30.5	788.0	30.9	7.6	1999.9
	2012(H24)年	13.8	27.7	17.5	7.3	-
SS(mg/L)	設定範囲	72.3	1868.9	69.3	17.0	-
	2012(H24)年	20.3	40.7	25.6	10.7	-

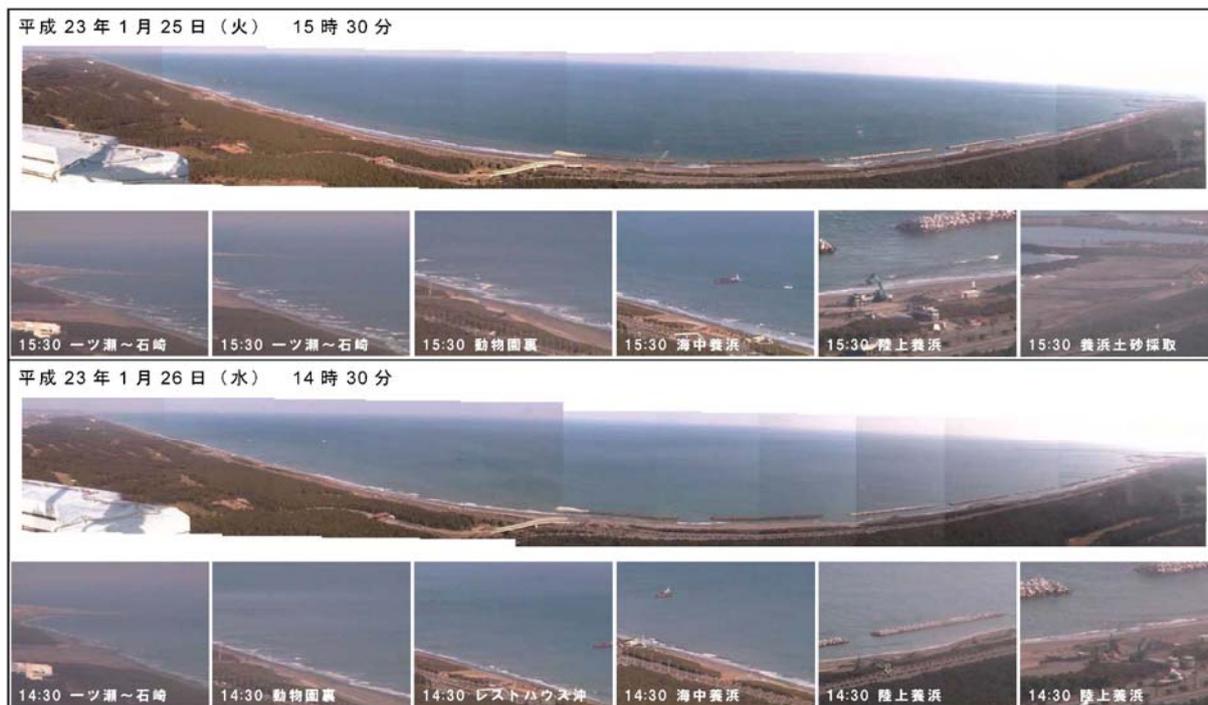
図－ 4.5 2010(H22)年度の水質調査(カメラ監視)結果の例

- 指標に設定する範囲は、設定せずに画像を蓄積し必要に応じて検討に使用する。

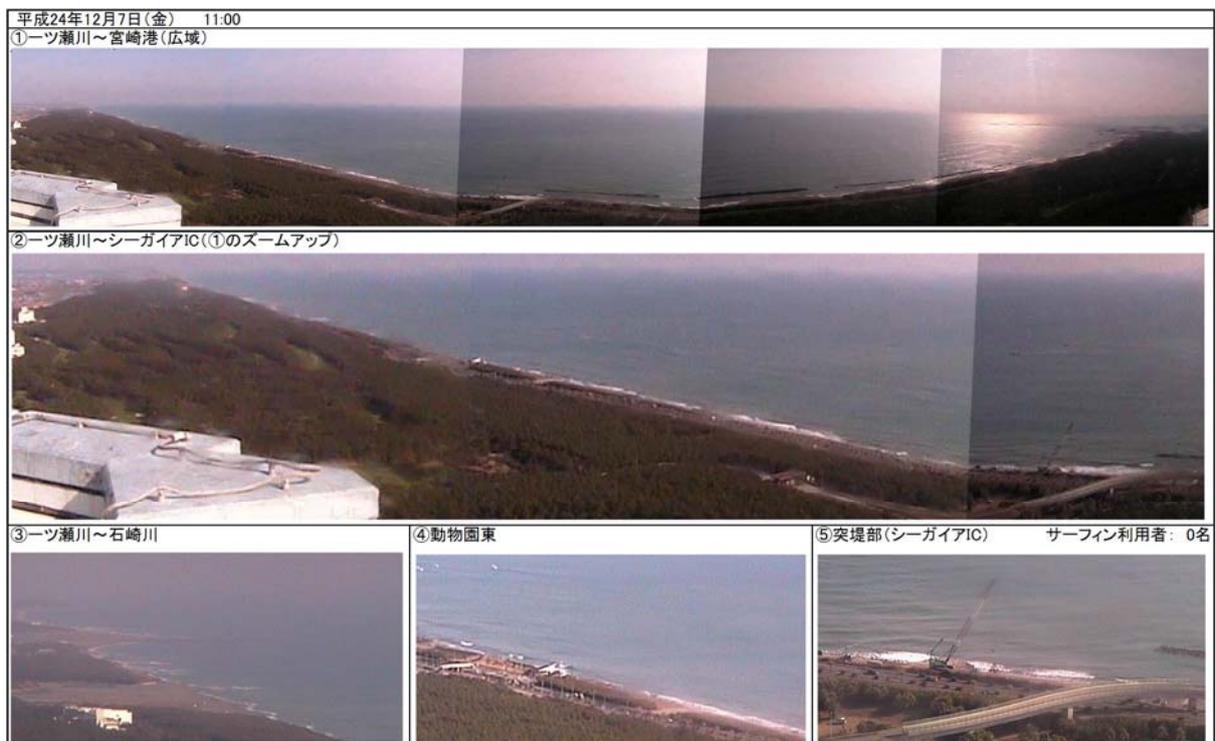
図－ 4.7 2012 (H24) 年度の水質調査(カメラ監視)結果の例

水質調査	調査位置	指標範囲	2012(H24)年度 観測状況
カメラ監視	一ツ瀬川 ～宮崎港	なし	<ul style="list-style-type: none"> ・今年度工事を行った大炊田海岸の視認性はあまり明瞭ではないこともあって濁りはほぼ視認されなかったが、突堤部周辺は突堤基部脇への養浜工事時（2013(H25)年2月上旬）などにおいて濁りが視認された。 ・突堤部で濁りが視認された時期は、2月5日に23mmの降雨があり、それとの関係性も考えられた。降雨と突堤箇所における濁りの関係性は、まとまった降雨が発生する上半期において確認することが望ましいが、この辺り一帯の護岸天端の中では当地だけがコンクリート打設がなく植物もない裸地状になっているため、そこが濁りの発生源になっている可能性も推測され、海岸工事とは関係性がない一面も考えられた。

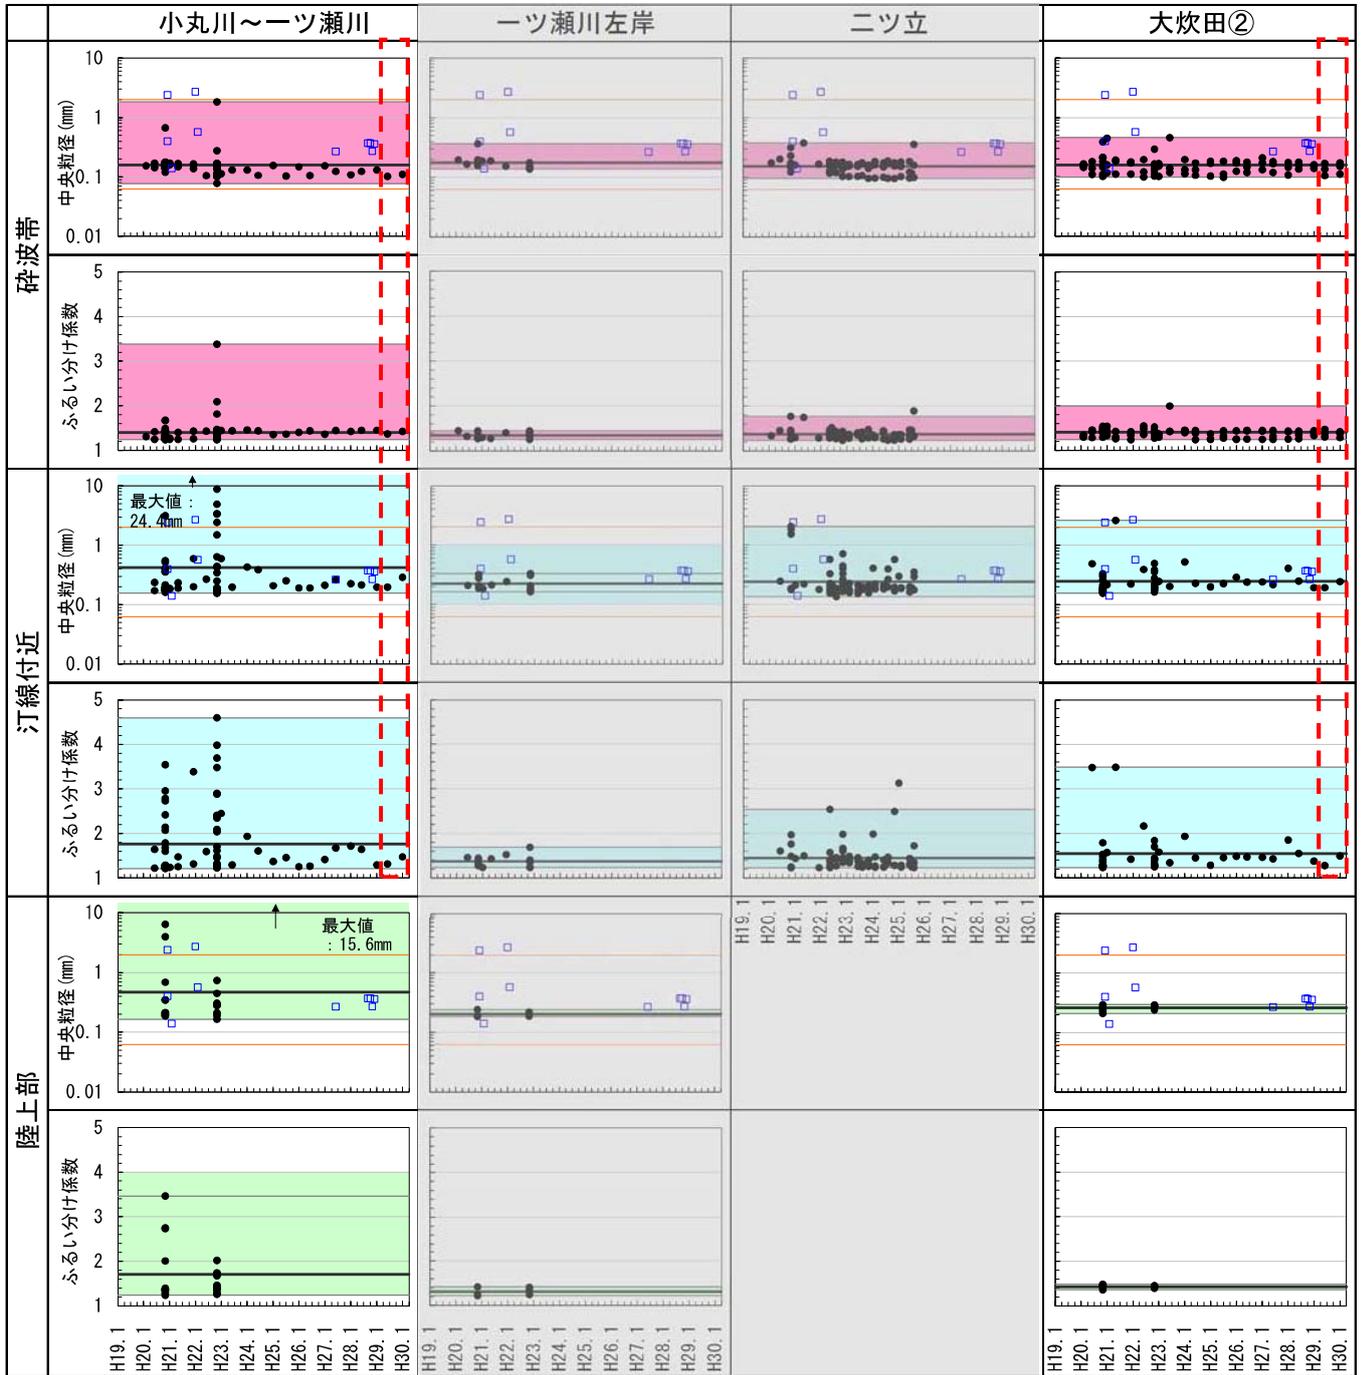
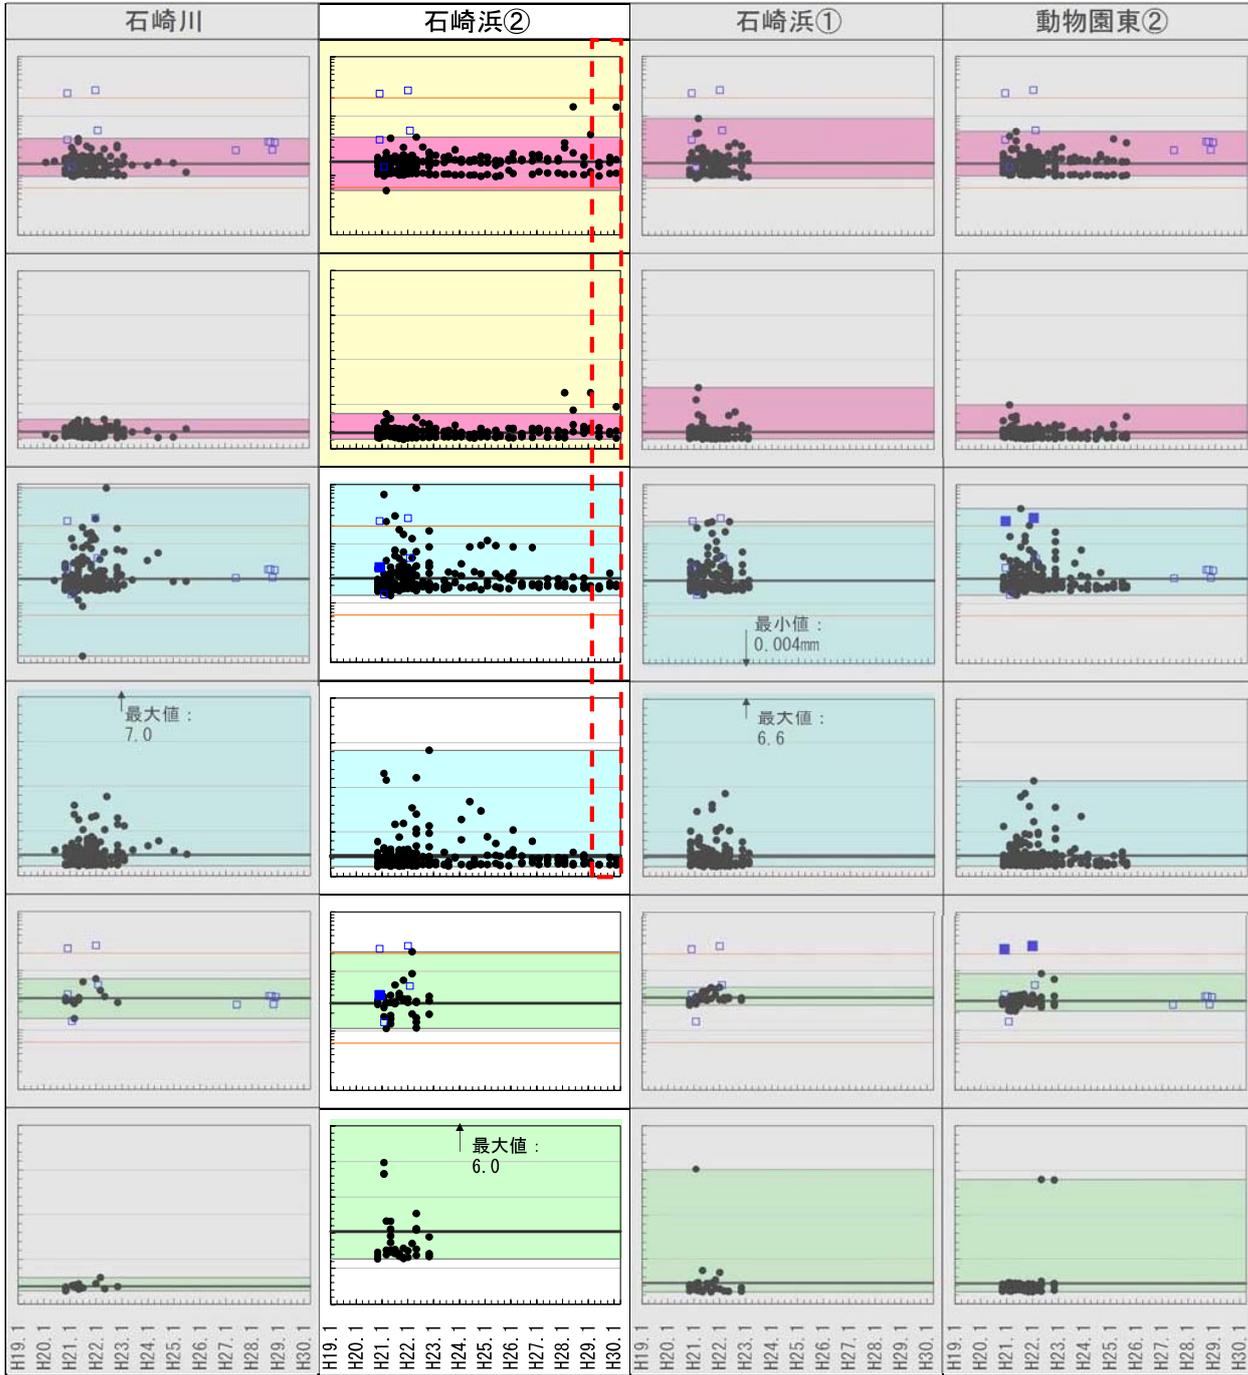
表一 4.8(1) 底質(粒度試験)に関する指標範囲とのプロット

- 2017(H29)年度の結果によると、中央粒径は、石崎浜②-砕波帯および住吉(突堤北側)-砕波帯で範囲外↑であった（最大値を上回った）。
- ふるい分け係数は、石崎浜②-砕波帯および住吉(突堤北側)-砕波帯で範囲外↑であった（最大値を上回った）。
- 粒径加積曲線は、大炊田②-砕波帯で範囲外↑（粗粒化）、住吉(突堤北側)および住吉(離岸堤区間)-汀線付近と砕波帯の両地点ともに範囲外↓（細粒化）であった。

※住吉(突堤北側)-砕波帯は、中央粒径、粒径加積曲線が範囲外となっているが、同ブロックは指標範囲を設定するための対策前の底質調査数が少なかったことに留意する必要がある。

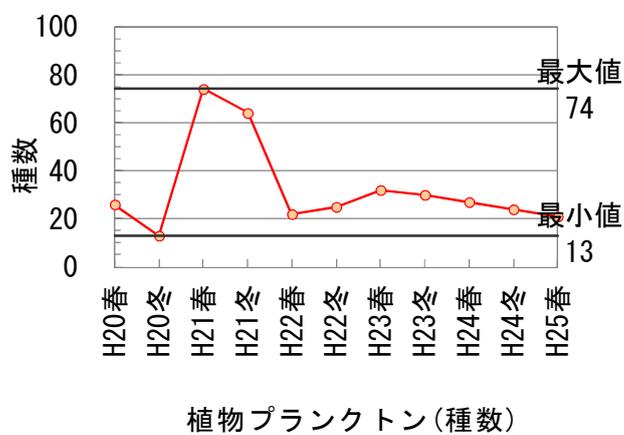
図- 4.13 浮遊生物調査の経年変化(2008(H20)年度~2013(H25)年度)

指標		調査位置	調査実施 状況	指標範囲	2013(H25)年度 調査結果	調査結果 と指標範 囲の比較 結果
項目	単位					
動物プラ ンクトン	個体数 /m ³	動物園東 ①	2013(H25) 年 春	最大：31,946 最小：5,331	8,950	範囲内
植物プラ ンクトン	細胞数/L			最大：2,530,000 最小：72,000	827,350	範囲内
動物プラ ンクトン	種数			最大：26 最小：16	20	範囲内
植物プラ ンクトン				最大：74 最小：13	21	範囲内

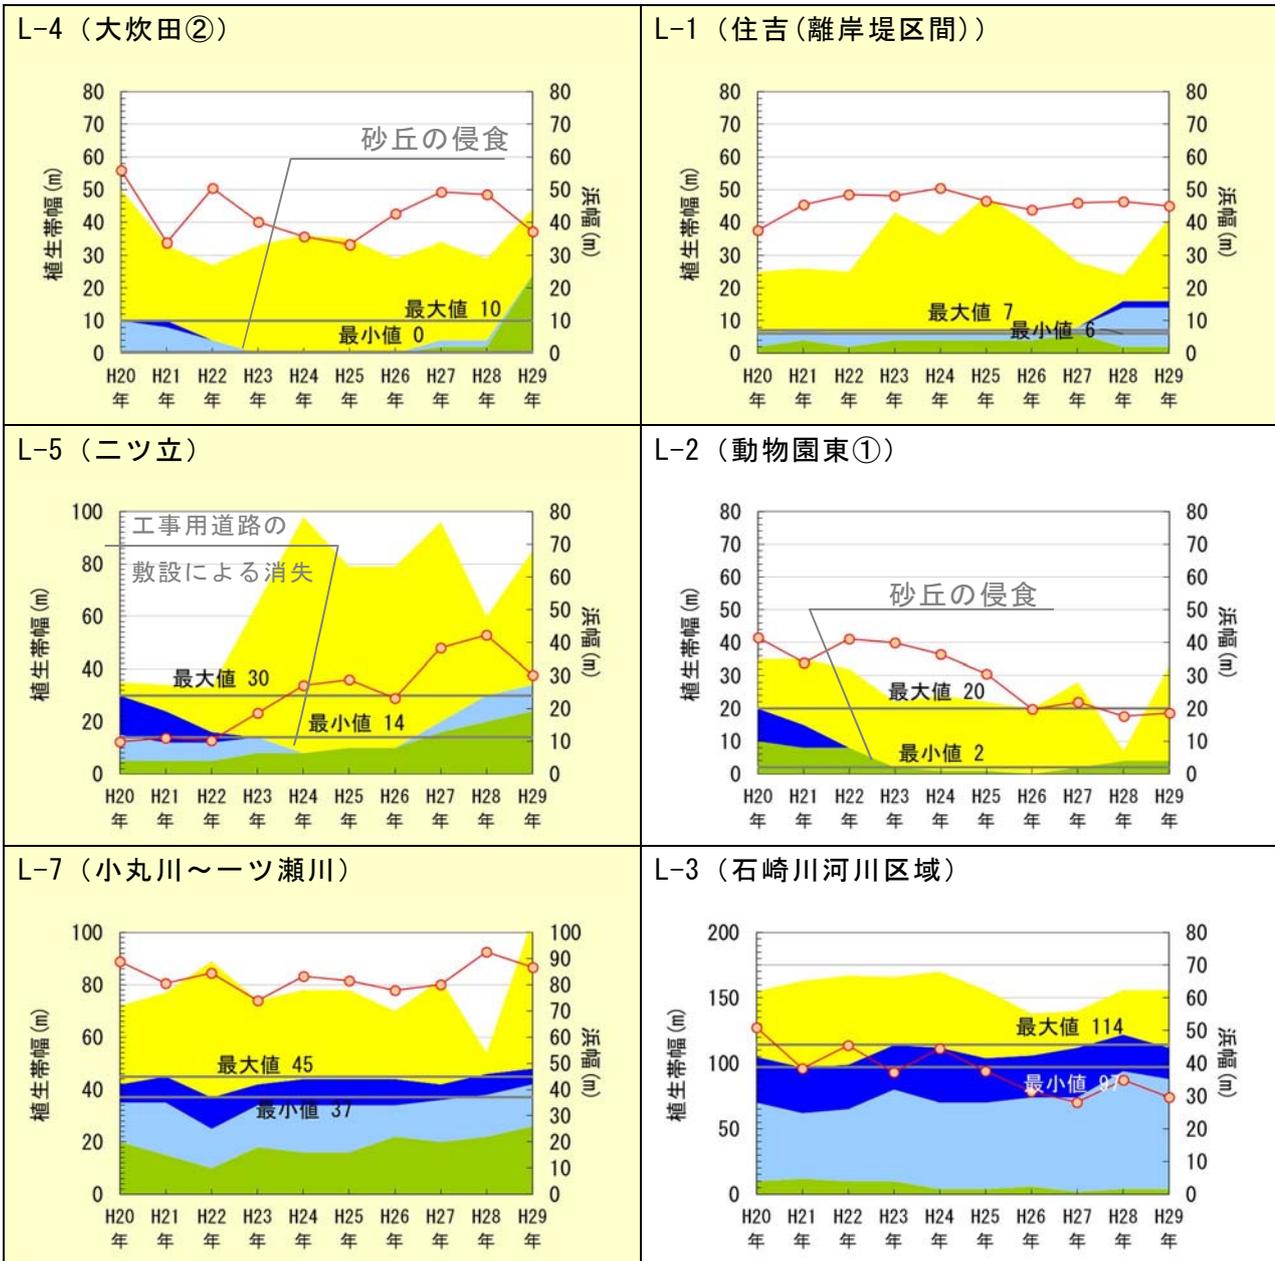
図－ 4.21 植生断面調査結果(植生帯幅と浜幅の関係)

- 2015(H27)年度は、L-1（住吉(離岸堤区間)）において範囲外↑であった（既往最大値を上回った）。
- L-2（動物園東）、L-5（二ツ立）において植生が回復し、指標範囲内に戻っている。

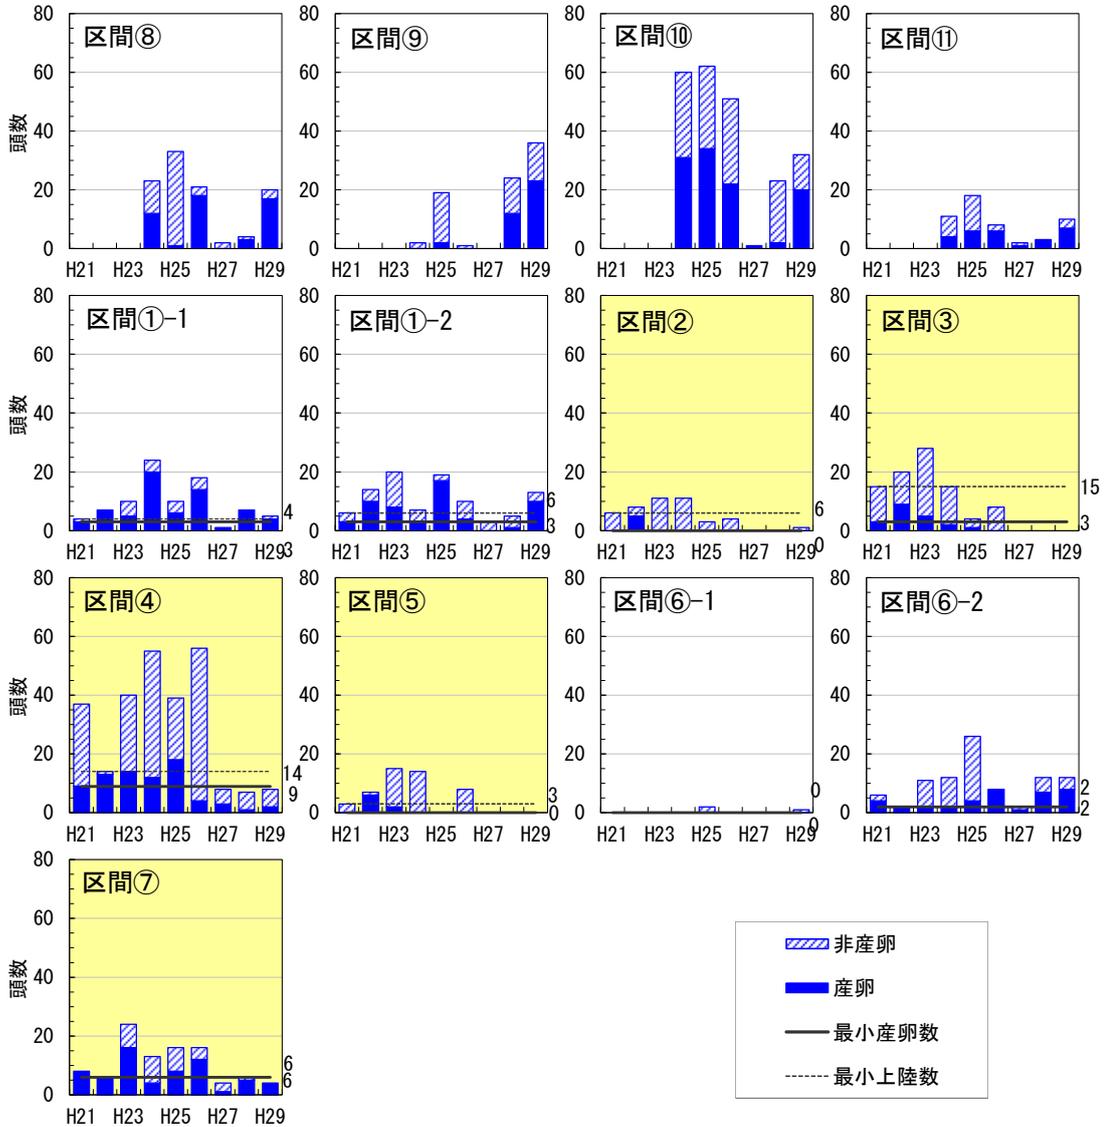
図－ 4.30(1) アカウミガメ上陸実態調査結果の経年変化 (15日間の調査結果、区間毎)

指標	調査位置	調査実施状況	調査結果と指標範囲の比較結果
上陸・産卵頭数	宮崎港～一ツ瀬川	2017(H29)年 7月	下図参照

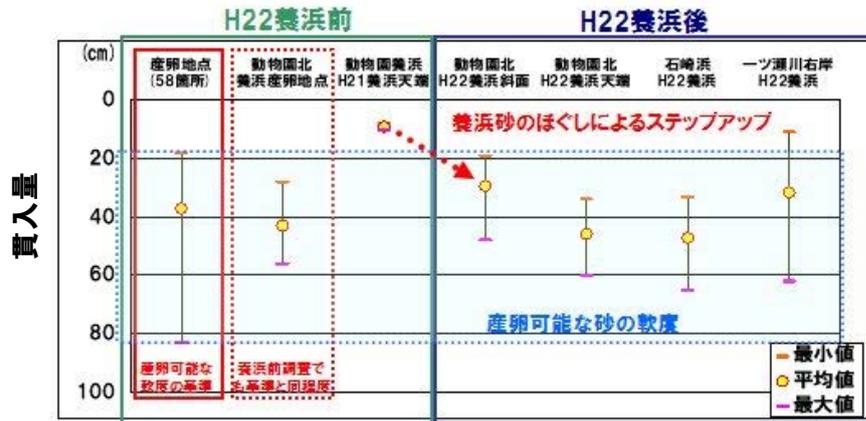
図－ 4.33 固結調査に関する指標範囲

- 指標タイプは最大・最小とする。
- 2010(H22)年度養浜前の調査結果より、産卵可能な貫入量として図－ 4.33 を指標範囲とする

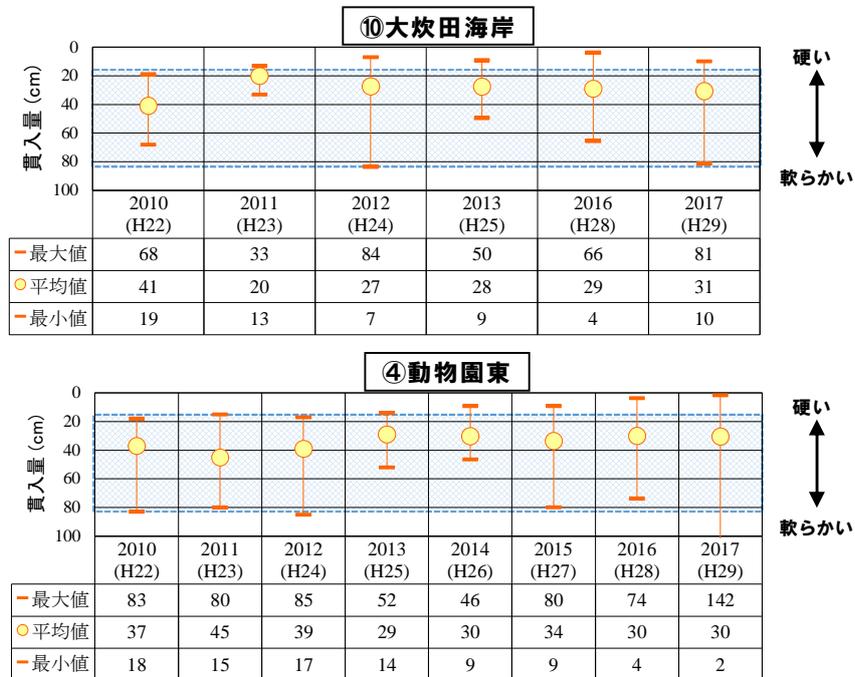
図－ 4.34 固結調査に関する指標範囲との比較結果

- 2017(H29)年の大炊田海岸および動物園東は、範囲外↓（硬い）の箇所があった。

- なお、2016(H28)、2015(H27)年も範囲外↓（硬い）の箇所があった。

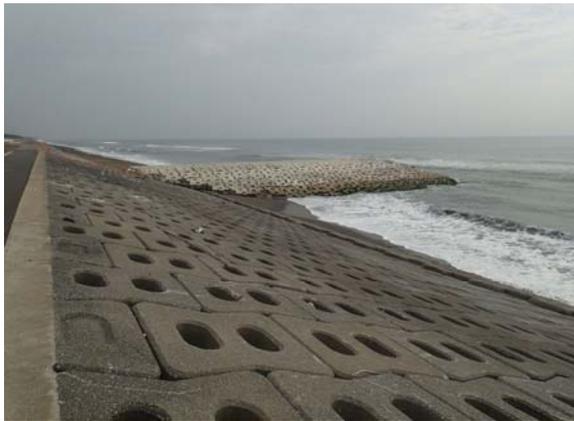
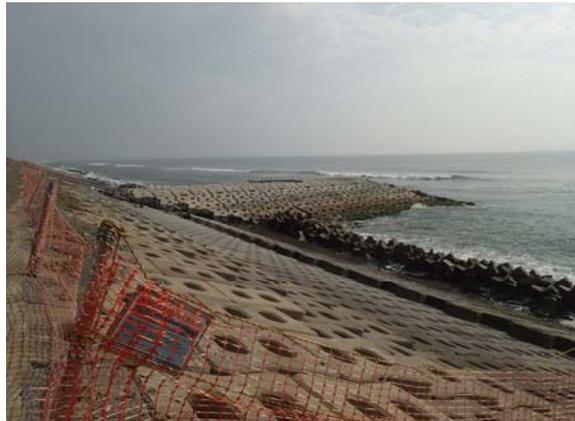
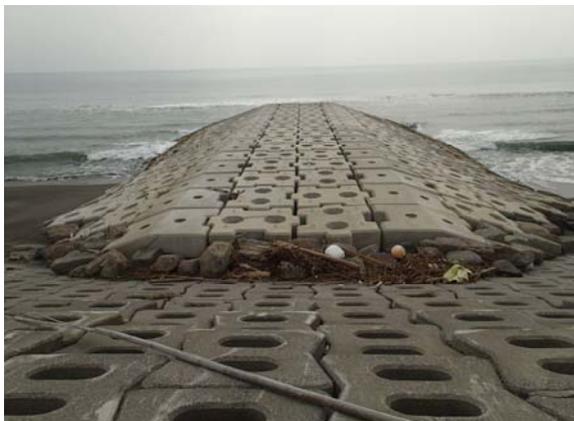
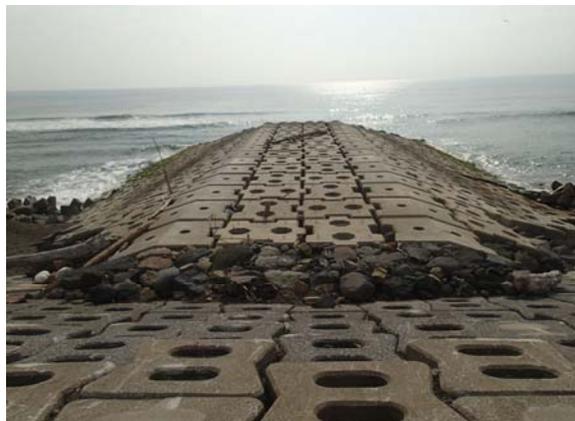
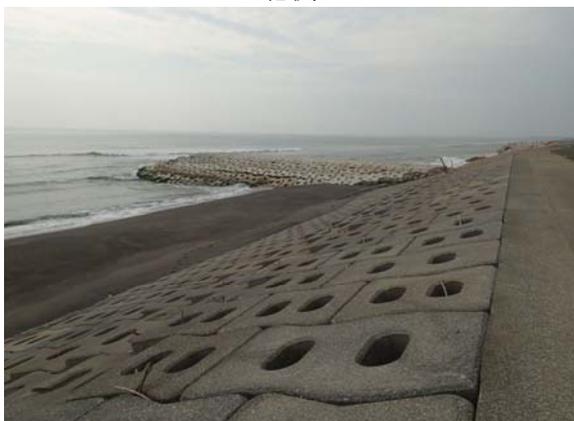
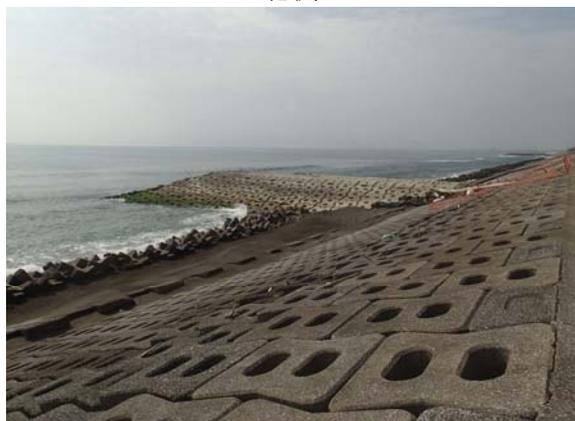
図一 4.39 視点場からの写真例 平成 30 年 3 月 27 日撮影

- 2017(H29)年度は、突堤の天端面のブロックと法面のブロックとの色合いの差は見られるものの、天端面のブロックのエイジングが進み、設置直後のような見え方ではなくなってきたと考えられる。
- 補助突堤①、②は海面に近いところでブロックのエイジングが進み、風景に馴染みつつあると考えられる。

補助突堤② (3k668)	補助突堤① (2k885)
<p style="text-align: center;">南側</p>
