宮崎海岸侵食対策検討委員会 第7回効果検証分科会

指標設定及び分析すべき指標の洗い出し並びに分析に関する資料集

国土交通省・宮崎県

平成30年 9月14日

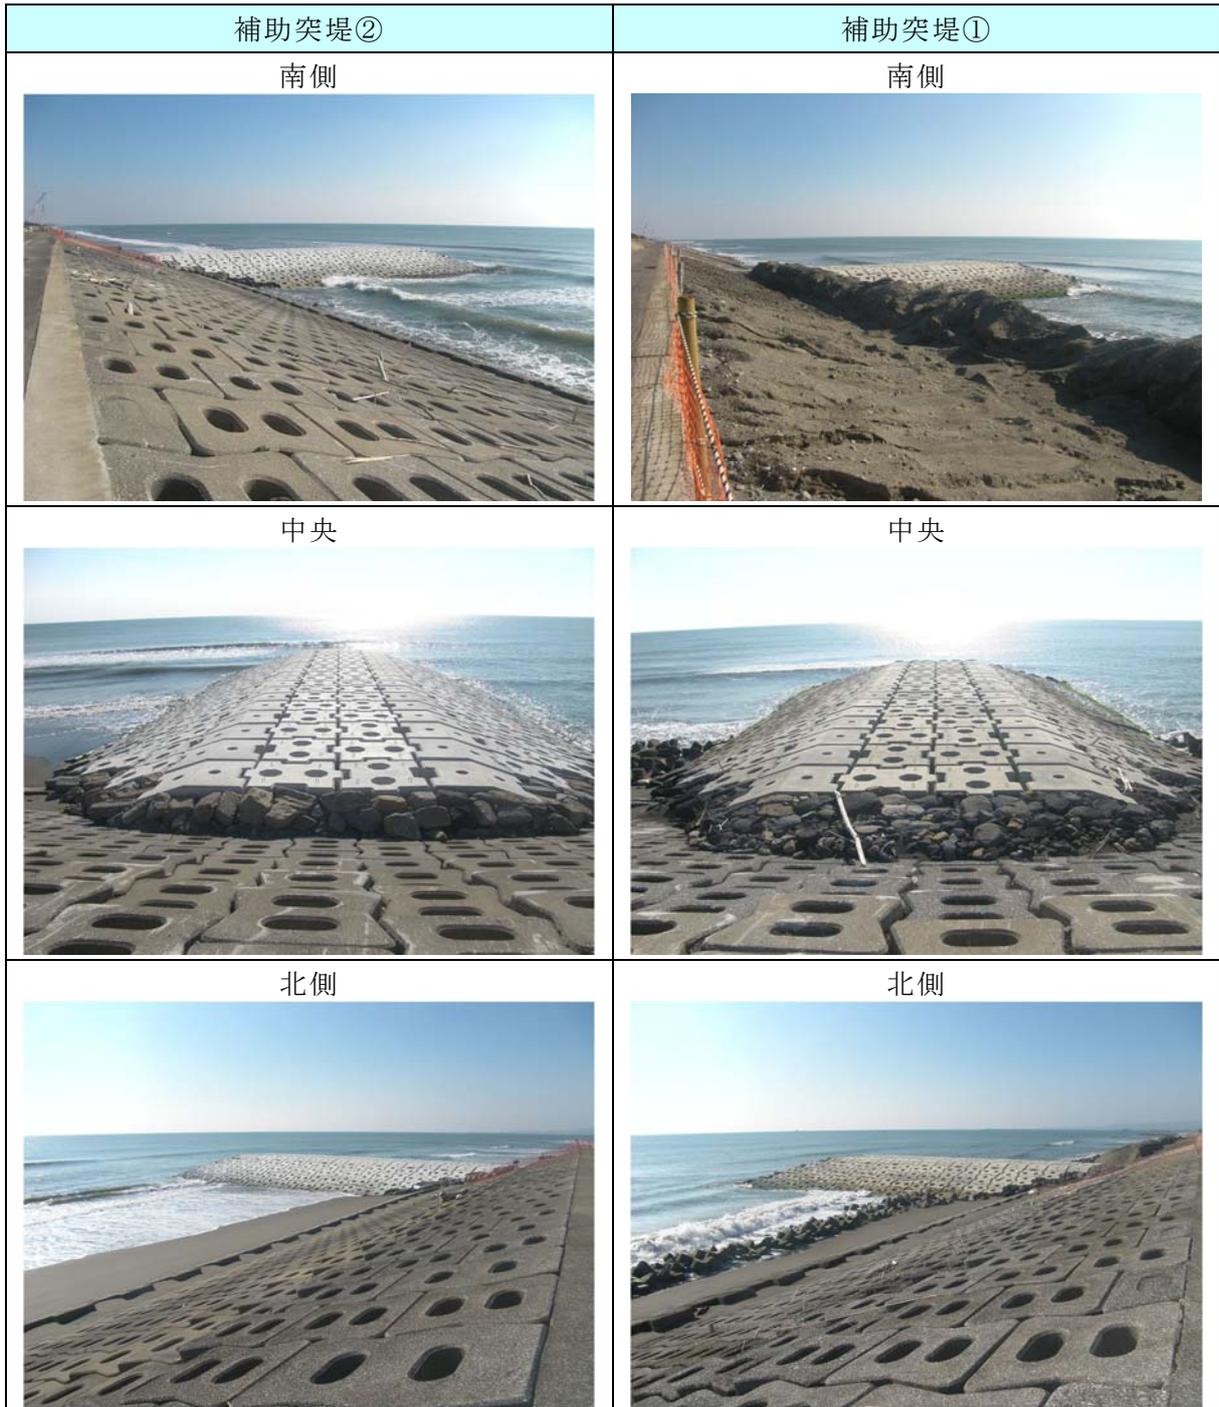
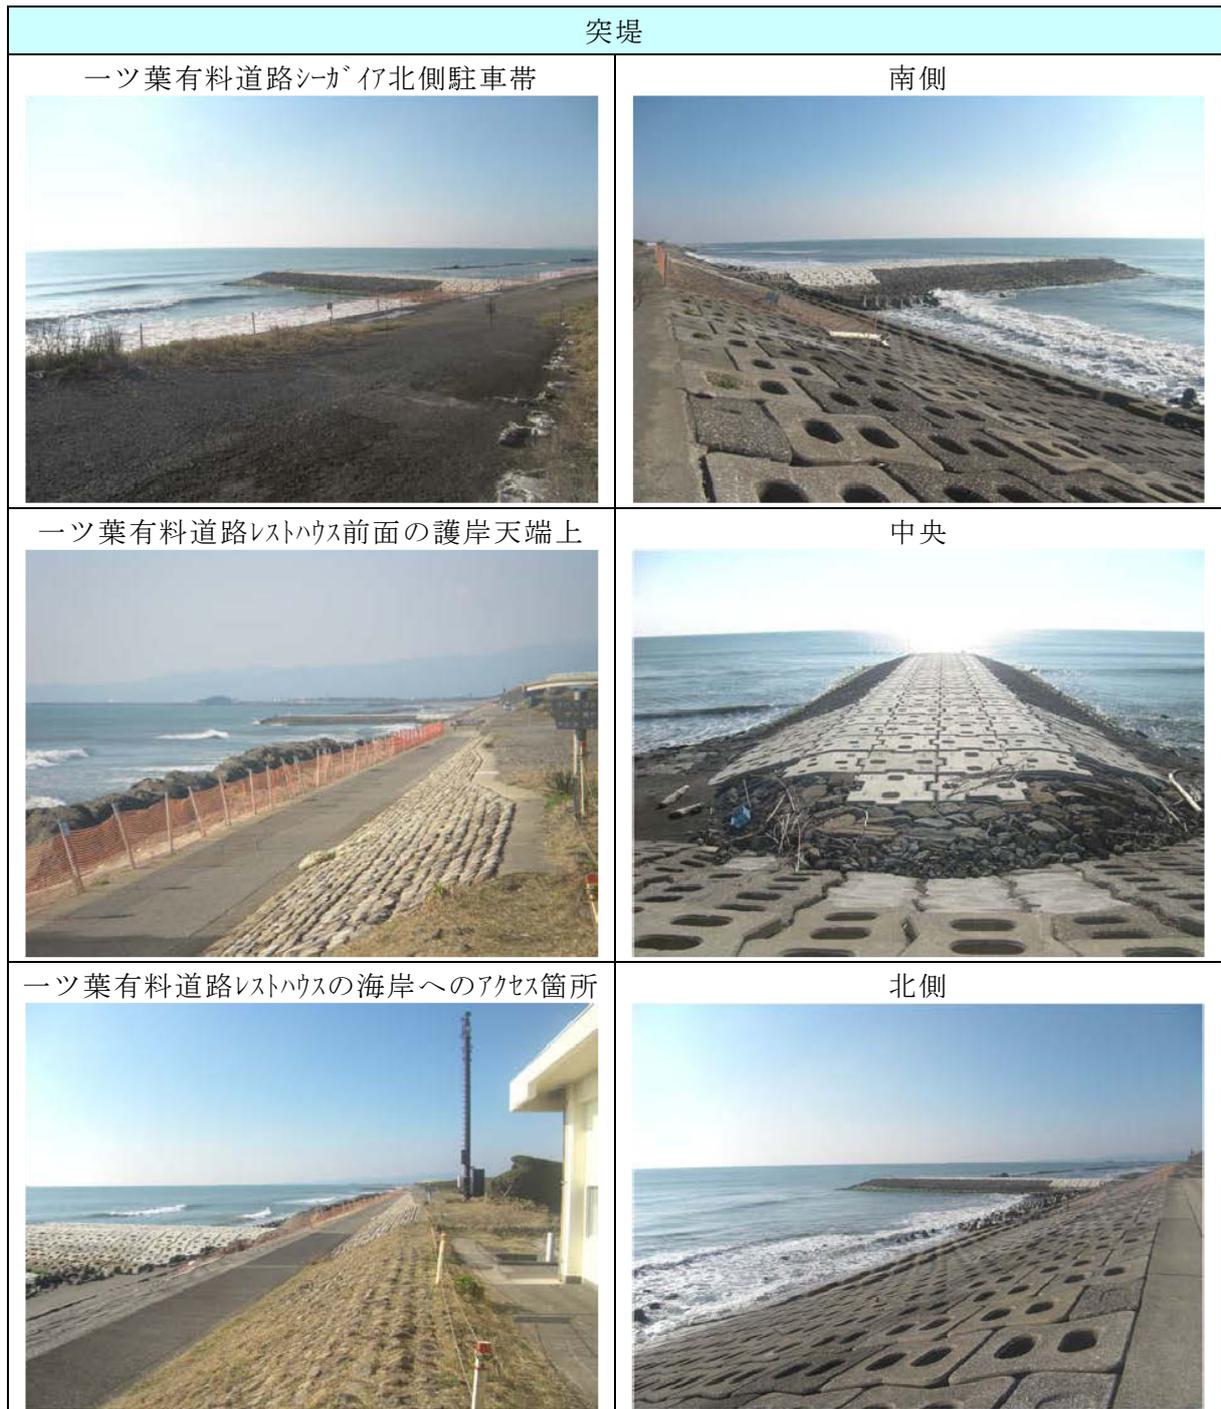
図－ 4.40 視点場からの写真例 平成 29 年 3 月 27 日撮影

- 2016(H28)年度は、突堤の天端面のブロックを新たに設置したことにより、護岸とのすりつけ等の見た目は改善されたと考えられるが、法面の既設ブロックとの色合いに差が生じている。
- 補助突堤①、②が設置された。補助突堤①は海面に近いところでブロックのエッジングが進み、風景に馴染みつつあると考えられる。

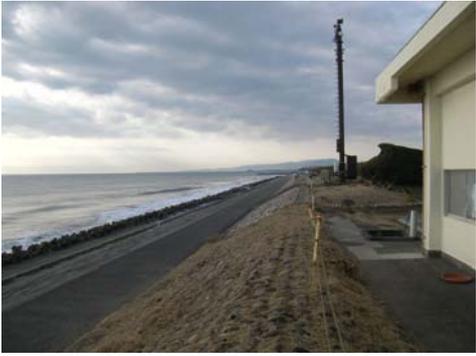
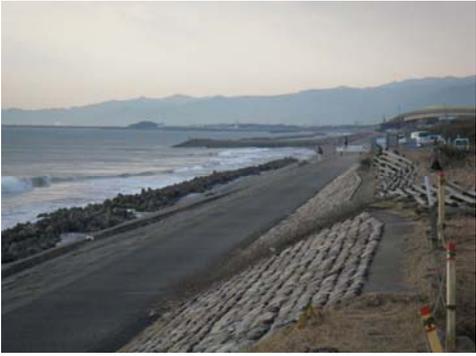
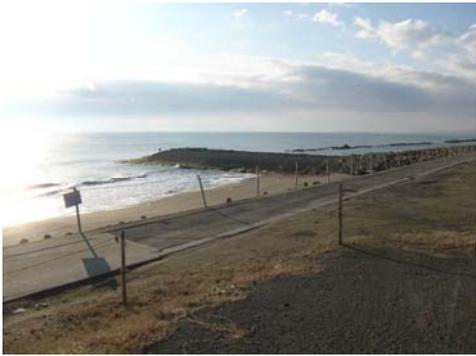
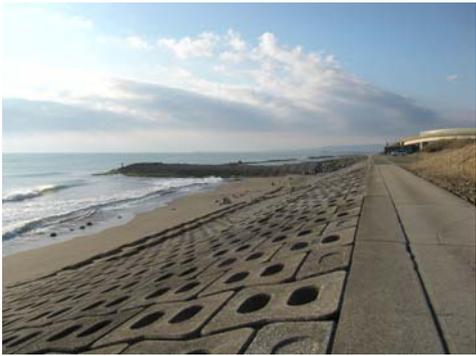
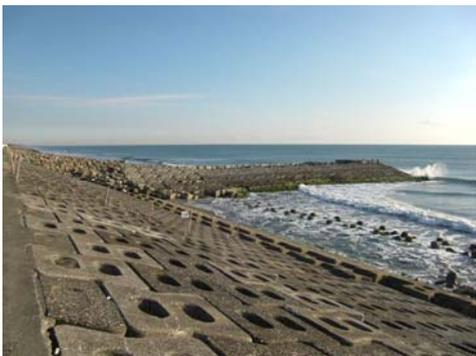
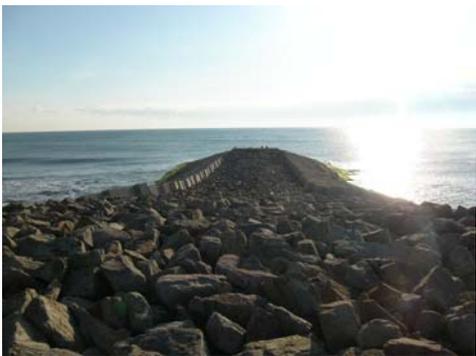
図一 4.41 視点場からの写真例 平成 28 年 2 月 3 日撮影

- 2015(H27)年度は、突堤が目立ちすぎて周囲の景観を阻害するような状況は見られなかった。

<p>一ツ葉有料道路レストハウスの 海岸へのアクセス箇所</p>	<p>一ツ葉有料道路レストハウス 前面の護岸天端上</p>

<p>一ツ葉有料道路 シーガイア北側駐車帯</p>	<p>突堤周辺(北側)</p>

<p>突堤周辺(南側)</p>	<p>突堤周辺(中央)</p>

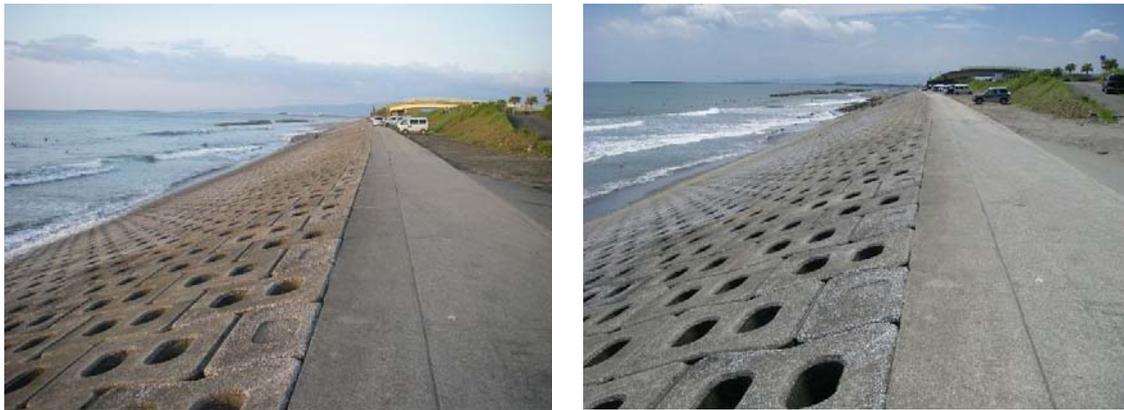
図－ 4.43 突堤設置前写真（平成 22 年 7 月）

- アンケート用紙（聞き取り結果を調査員が記載）
- 景観用の参考資料（突堤設置前写真：近景でないもの：図－ 4.43）
- 事業の認知度に関する参考資料（基本方針、侵食対策：図－ 4.44）

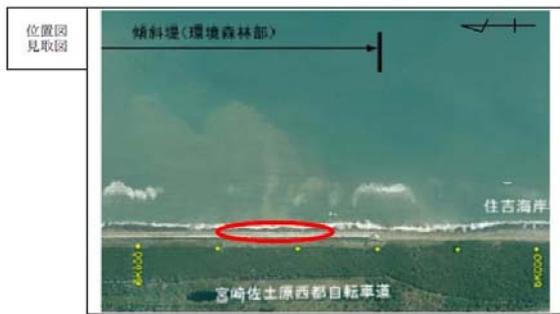
整理番号
9

記録日	平成25年2月6日	曜日	(水)	時刻	11:25
記入者	堀之内 亨太				
大項目	(2) 海岸保全区域の土地の形状の把握				
中項目	(2)_ア 土地の形状(海岸の侵食を含む)				
小項目					
区域	区分	位置			
海岸	海浜	5k500 ~ 5k800			
記事	浜辺 波浪の影響による浜砂の流出状況を確認した。				
出張所の判断					
処置経過					
処置日	記入者	処置(対応)			
関係者・関係機関					
関係者名	連絡先
