第6章 分析

6.1 海象・漂砂

6.2 測量

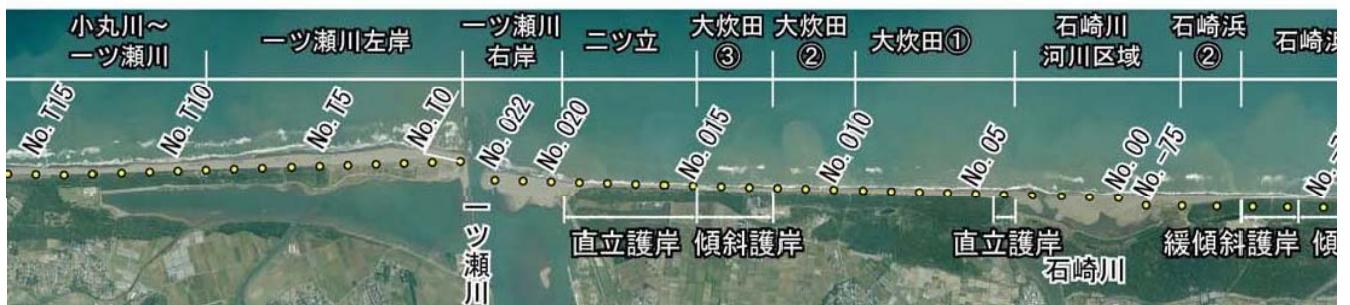
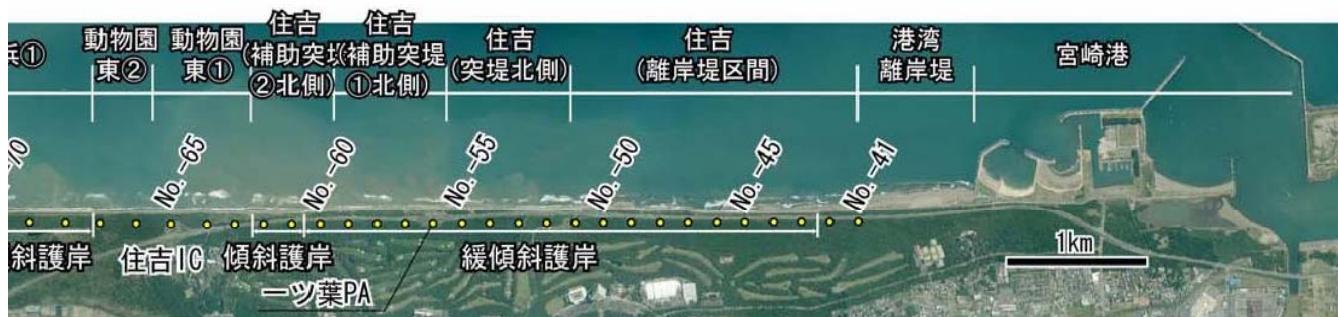
対象外									
一:非実施		小丸川周辺	一ツ瀬川左岸	一ツ瀬川右岸	ニツ立海岸	大炊田海岸③	大炊田海岸②	大炊田海岸①	石崎川
平成28年度侵食対策	養浜(万m ³)		—	—	0.5(後浜)	—	2.9(埋設護岸覆土)	—	
	突堤								
	埋設護岸						機能復旧工L=260m (計L=1,600m)		
	関連工事		—	—	—	—	—	—	—
平成29年度侵食対策	養浜(万m ³)		—	—	—	—	0.2(埋設護岸覆土)	—	
	突堤								
	埋設護岸								
	関連工事		—	—	—	—	—	—	—
海象・漂砂	潮位								
	外力関係	年数回波・範囲							
	波								
	風								
	流れ	—	—	—	—	—	範囲内	—	—
	漂砂関係								
	漂砂捕捉								
	沖合流出土砂	—	—	—	—	—	—	—	—
	飛砂	—	—	—	—	—	—	—	—
	河川供給土砂	—	—	—

検証ブロック区分									
石崎浜②	石崎浜①	動物園東②	動物園東①	補助突堤②北	補助突堤①北	突堤北	県管理区間	港湾離岸堤	宮崎港
0.7(後浜)	—	5.8 (後浜、埋設護岸覆土)	—	0.8(汀線付近) 1.1(海中)	0.6(汀線付近)	—			
				L=50m (計50m)	L=42m (計42m)	天端被覆工 (計75m)			
		—	L=440m (計L=720m)						
—	—	—	—	護岸工事 (災害復旧)	—	—	—	—	—
1.2(後浜)	—	7.3 (後浜、埋設護岸覆土)	—	—	—	—	—		
		L=220m (計L=940m)							
—	—	—	—	護岸工事 (災害復旧)	—	—	—	—	—

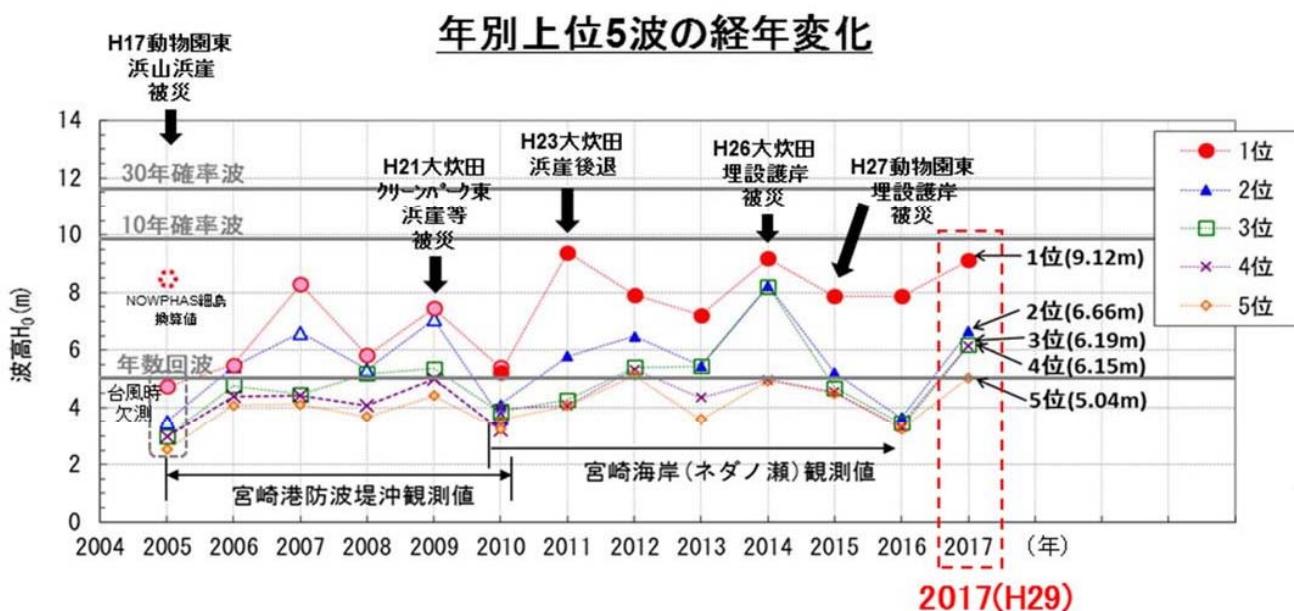
■ 年別上位 5 波および年数回波の経年変化

- ネダノ瀬における年最大有義波高は $H_0=9.1m$ 、年数回波（高波上位 5 波の平均）は $H_0=6.6m$ であった。計画波高 ($H_0=11.6m$) を超える波は観測されていないが、年数回波は設定範囲 ($H_0=3.9m \sim 6.2m$) よりも高い波が来襲している。
- 2017(H29)年の有義波高上位 5 波のうち、上位 4 波の発生要因は台風であった。
- 年数回波を経年変化でみると、2014(H26)年も設定範囲外を記録しているが、2016(H28)年のように来襲する波が小さい年もあるなど年変動が見られ、変化の一定な傾向は見られない。
- 対策の効果・影響と関連がある可能性が認められるため、今後、動向を注視する。

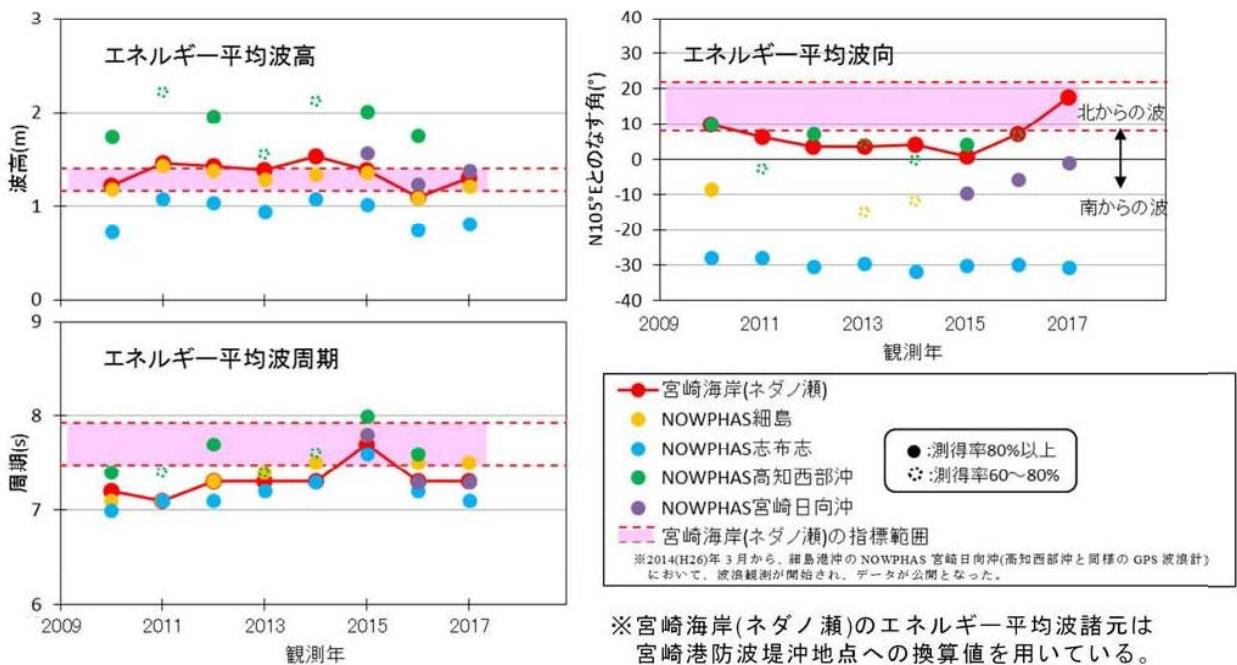
■宮崎海岸(ネダノ瀬)と近隣観測地点のエネルギー平均波の経年変化

- エネルギー平均波は、波高と波向は範囲内であったが、周期がやや短かった。
- エネルギー平均波向の計画値は 15.1° （海岸線の法線に対して北側から 15.1° の角度）であるが、2011(H23)～2016(H28)年は $0.9\sim7.2^\circ$ （計画値に比べて海岸線の法線方向に近い角度）となっていたが、2017(H29)年度は 17.6° であり、計画値より若干大きい値を示した。
- 近隣の波浪観測データによるエネルギー平均波の経年変化でみると、波高、周期、波向とも年変動が見られるが、近年(宮崎海岸(ネダノ瀬)観測開始の 2010(H22)年以降)、変化の一定な傾向は見られない。よって、今後も観測を継続し、更なるデータ蓄積により、来襲波浪の変化状況を検証していく必要がある。
- 対策の効果・影響と関連がある可能性が認められるため、今後、動向を注視する。

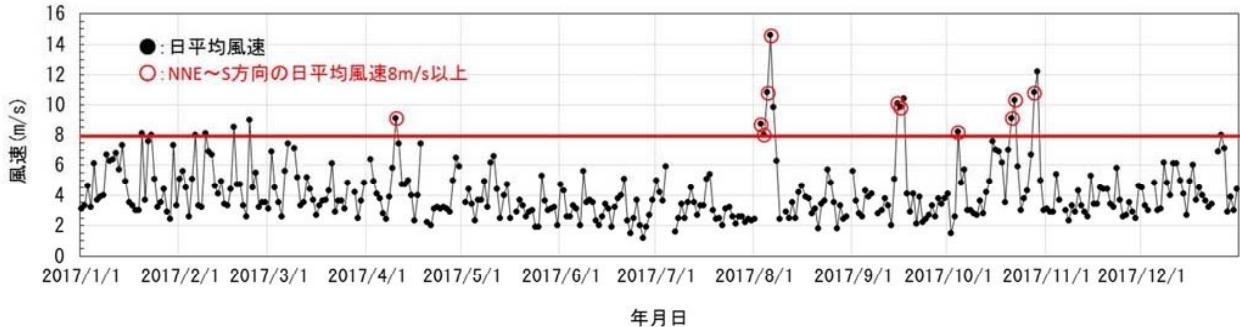
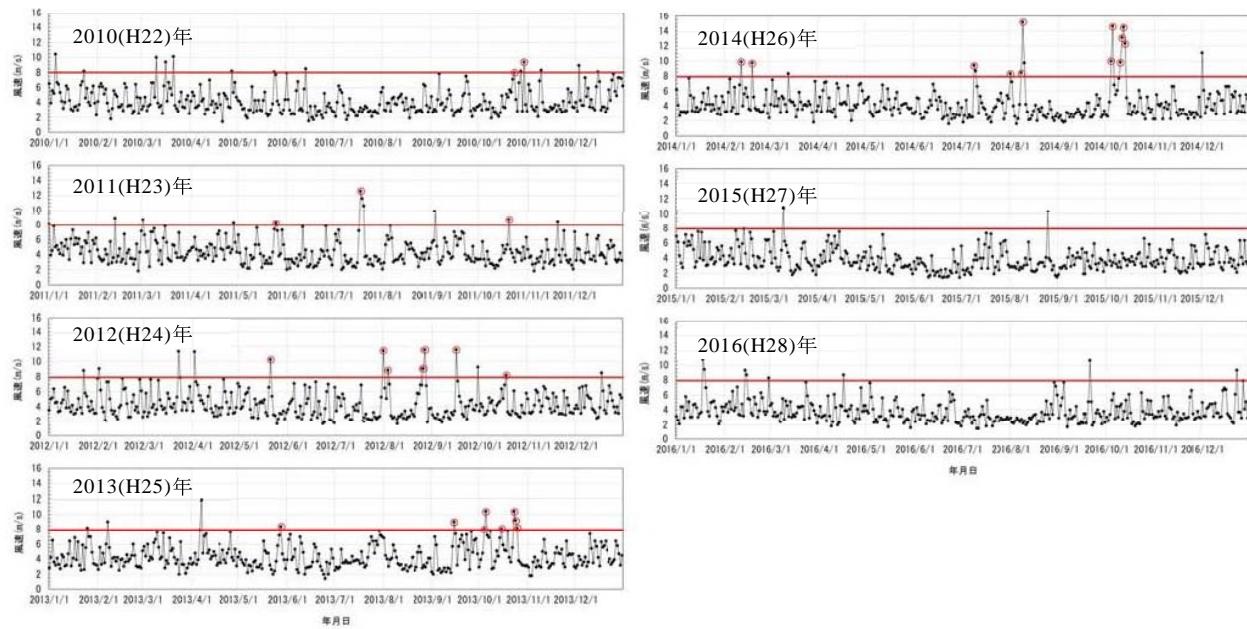
風速時系列(2017(H29)年)

- 日平均風速が既往の知見で飛砂が発生する可能性があるとされている風速 8m/s 以上となる日数は設定範囲外であった。
- 海岸背後の一つ葉有料道路において、飛砂等による道路への被害や影響はなかった。
- なお、風速 8m/s 以上の風は、主に台風時期である夏季から秋季に発生しており、また発生数が極端に増加している状況は見られなかつた。
- 対策の効果・影響と関連があるとは判断できないため、引き続き、経過を観察する。

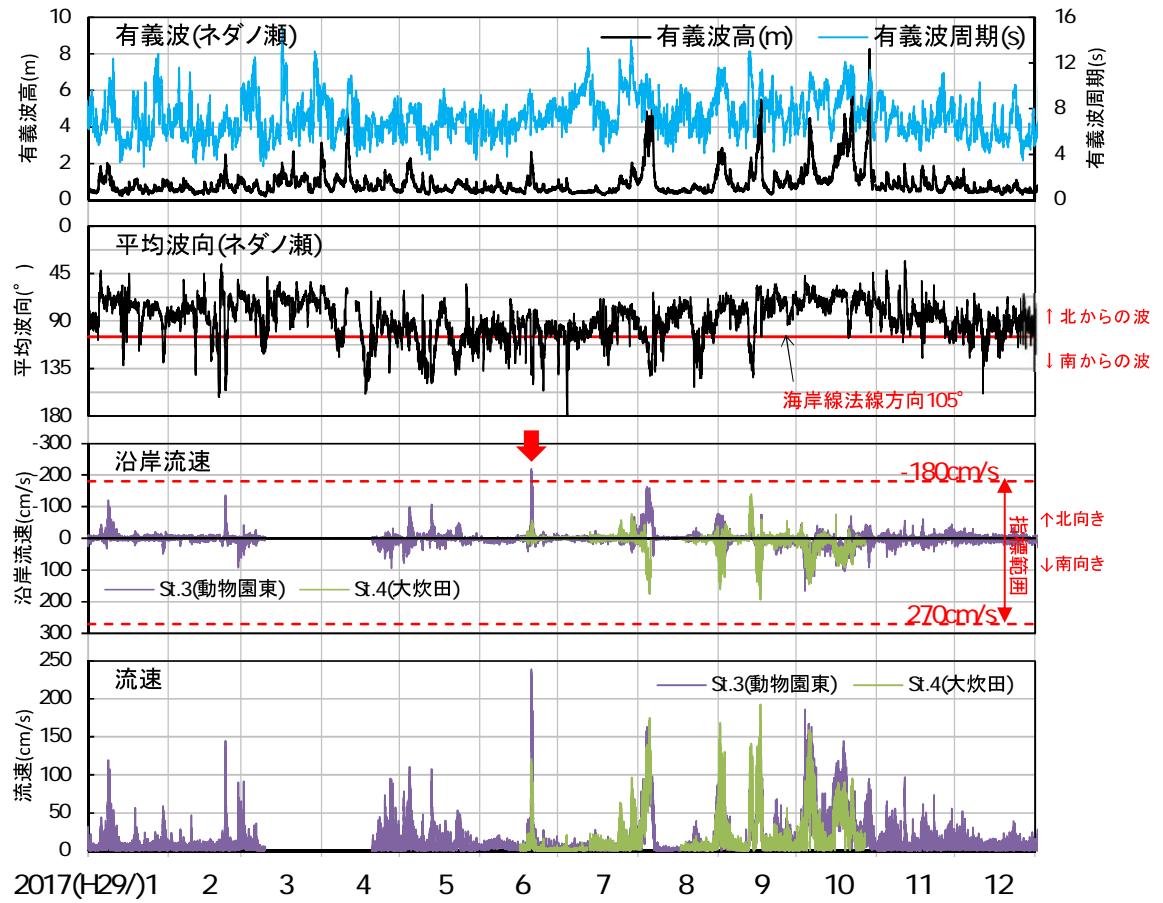
■宮崎海岸(ネダノ瀬)の観測波浪とSt.3(動物園東)・St.4(大炊田)の流速

- 2017(H29)年6月20日の低気圧通過時に、St.3(動物園東)地点における北向きの沿岸流速観測値が範囲外となる結果であった。
- 範囲外となった北向き沿岸流速2.2m/sを観測した時のネダノ瀬波浪観測地点における波浪観測値は、有義波高2.6m、有義波周期8.3s、波向141°であった。
- 波浪規模としては小さいが、波高が高くなるにつれて波の入射角が南側にシフトしたこと、北向きの流れが卓越したと考えられる。
- なお、上記期間以外は範囲内であり、今後も観測を継続し、更なるデータ蓄積により、来襲波浪と流れの関係を把握していく必要がある。
- 対策の効果・影響と関連がある可能性が認められるため、今後、動向を注視する。

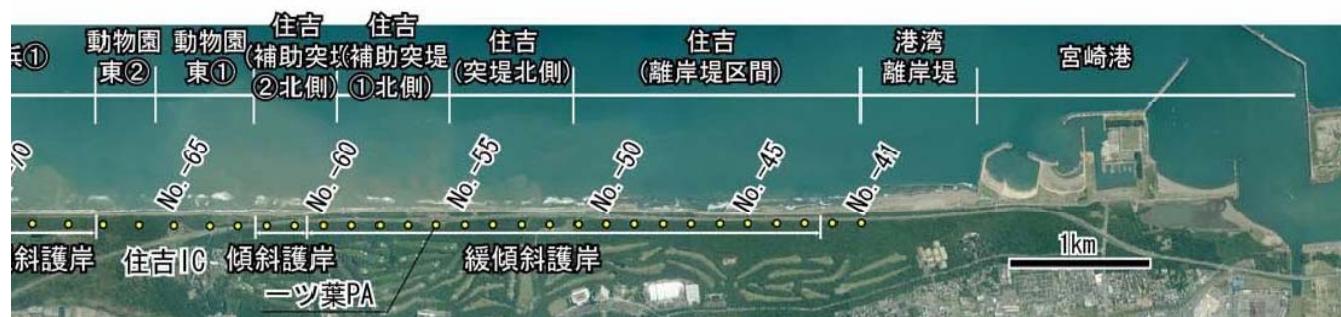
検証ブロック区分									
石崎浜②	石崎浜①	動物園東②	動物園東①	補助突堤②北	補助突堤①北	突堤北	県管理区間	港湾離岸堤	宮崎港
0.7(後浜)	—	5.8 (後浜、埋設護岸覆土)	—	0.8(汀線付近) 1.1(海中)	0.6(汀線付近)	—			
				L=50m (計50m)	L=42m (計42m)	天端被覆工 (計75m)			
		—	L=440m (計L=720m)						
—	—	—	—	護岸工事 (災害復旧)	—	—	—	—	—
1.2(後浜)	—	7.3 (後浜、埋設護岸覆土)	—	—	—	—	—		
		L=220m (計L=940m)							
—	—	—	—	護岸工事 (災害復旧)	—	—	—	—	—
範囲内	範囲内	範囲内	範囲外↓	範囲内	範囲内	範囲内	範囲内	範囲内	
範囲外↓	範囲外↓	範囲外↓	範囲外↓	範囲外↓	範囲外↓	範囲外↓	範囲内	範囲外↑	
範囲外↓	範囲内	範囲内	範囲内	範囲内	範囲内	範囲内	範囲内	範囲内	
範囲内								範囲内	
範囲内									
		範囲外↓	範囲外↓						
範囲外↓	範囲外↓	範囲外↓	範囲内	範囲内	範囲内	範囲外↓	範囲内		
範囲外↓	範囲内	範囲外↓	範囲内	範囲内	範囲外↑↓	範囲外↑↓	範囲外↑↓	範囲外↑↓	
	範囲内				—				
範内									
							範囲内 (県離岸堤)		
				範囲内	範囲内	範囲内			
		範囲外↓	範囲外↓

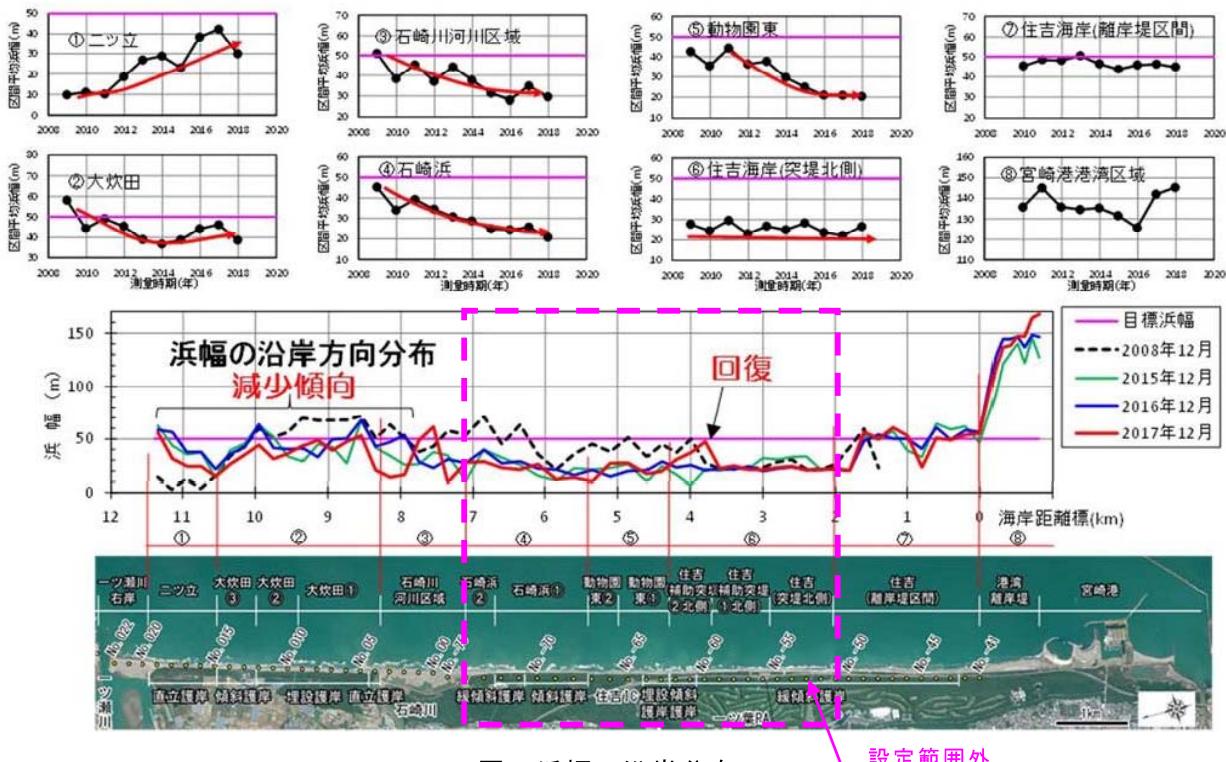
図 浜幅の沿岸分布

- 2017(H29)年は、二ツ立、大炊田といった宮崎海岸北側の範囲で浜幅は減少傾向であったが、補助突堤②北側では浜幅の回復が見られた。
- 二ツ立～住吉海岸（離岸堤区間）の浜幅は9m～61m（平均32m）であり、全体的に目標浜幅50mを確保できていない。

- 2016(H28)年までは、宮崎海岸北側で顕著な浜幅の回復が見られていたが、2017(H29)年は、宮崎海岸北側の浜幅が減少、補助突堤②北側で回復している。これは、2017(H29)年に来襲した波がENE方向からの波の来襲エネルギーが多くなったため、北から南に土砂が移動したことによる変化と考えられる。
- なお、目標浜幅50mは全体的に確保できていない。
- 対策の効果・影響と関連がある可能性が高いため、必要に応じて、何らかの処置を行う。

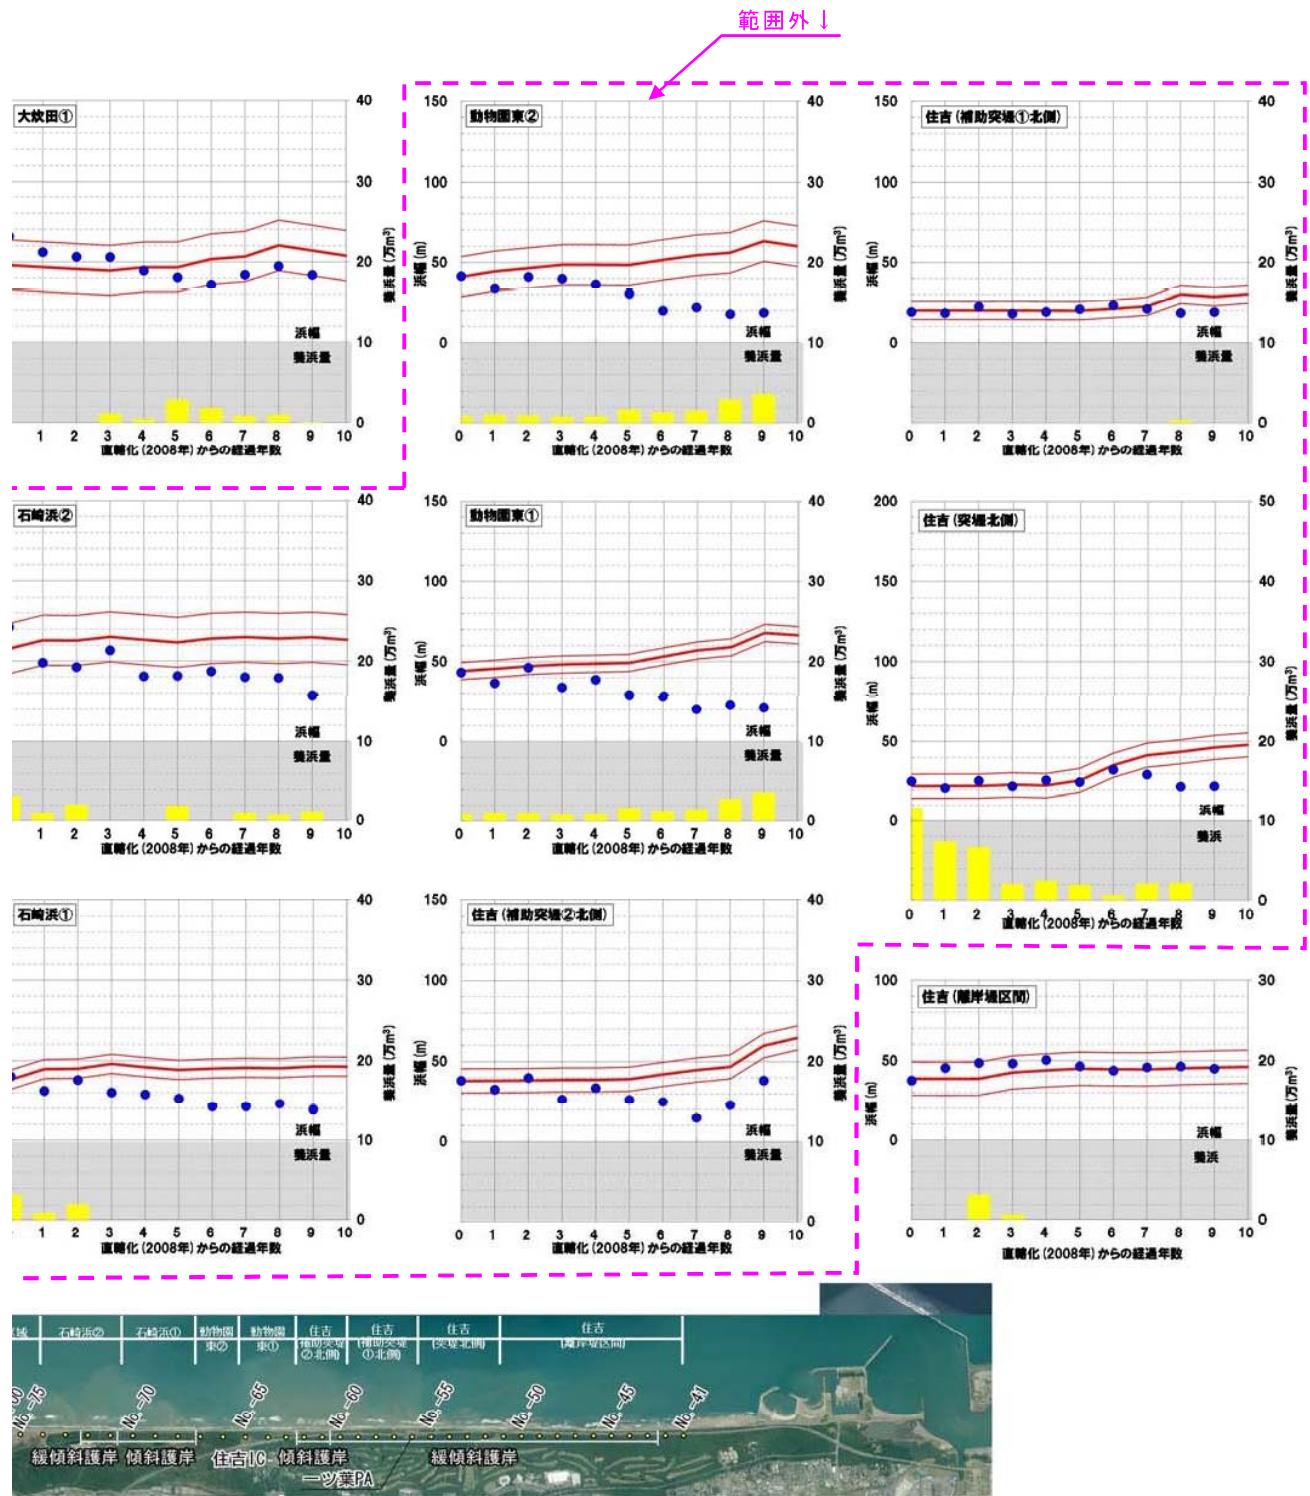
図 ブロック別平均浜幅の経年変化

- 2017(H29)年の浜幅が範囲外↓となった石崎浜②～突堤北ブロックの範囲は、複数年以上継続して指標の範囲の下限を下回っている状況である。
- ブロック別の浜幅の経年変化から浜幅の実測変化を全体的に俯瞰すると、宮崎海岸北側に位置する二ツ立ブロックは予測結果より浜幅が広く、大炊田③～①ブロックは概ね予測どおりであるが、2017(H29)年は前年に比べて浜幅が減少している。
- その南側に位置する石崎浜②～突堤北ブロックでは全般的に予測結果のような回復は見られない状況にあるが、補助突堤②北側ブロックでは、2017(H29)年も予測結果には届いていないが前年に引き続き浜幅の増加が見られる。

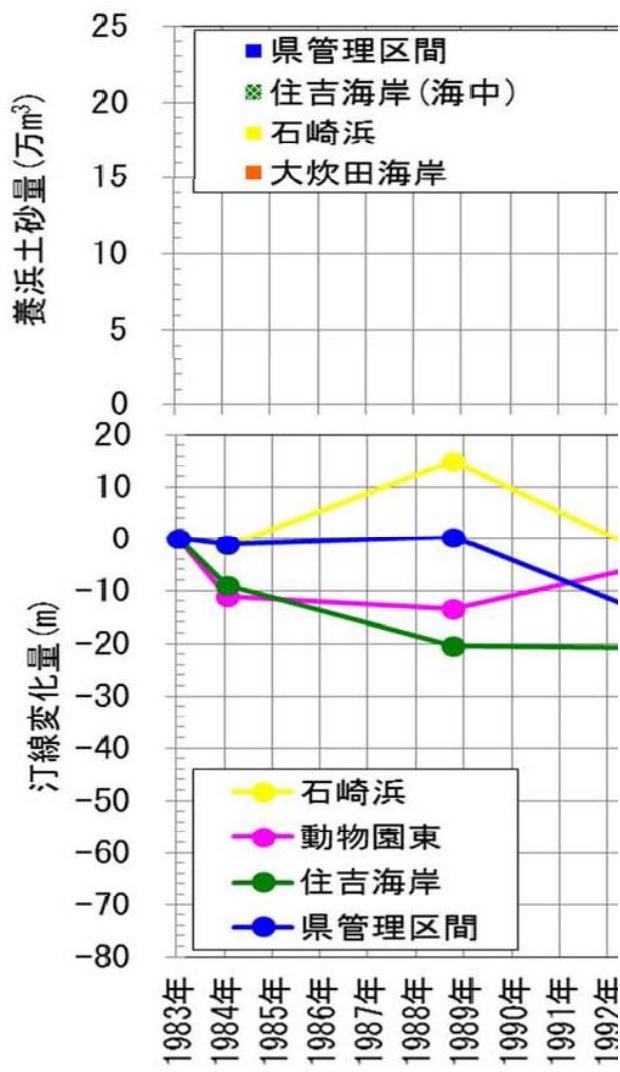
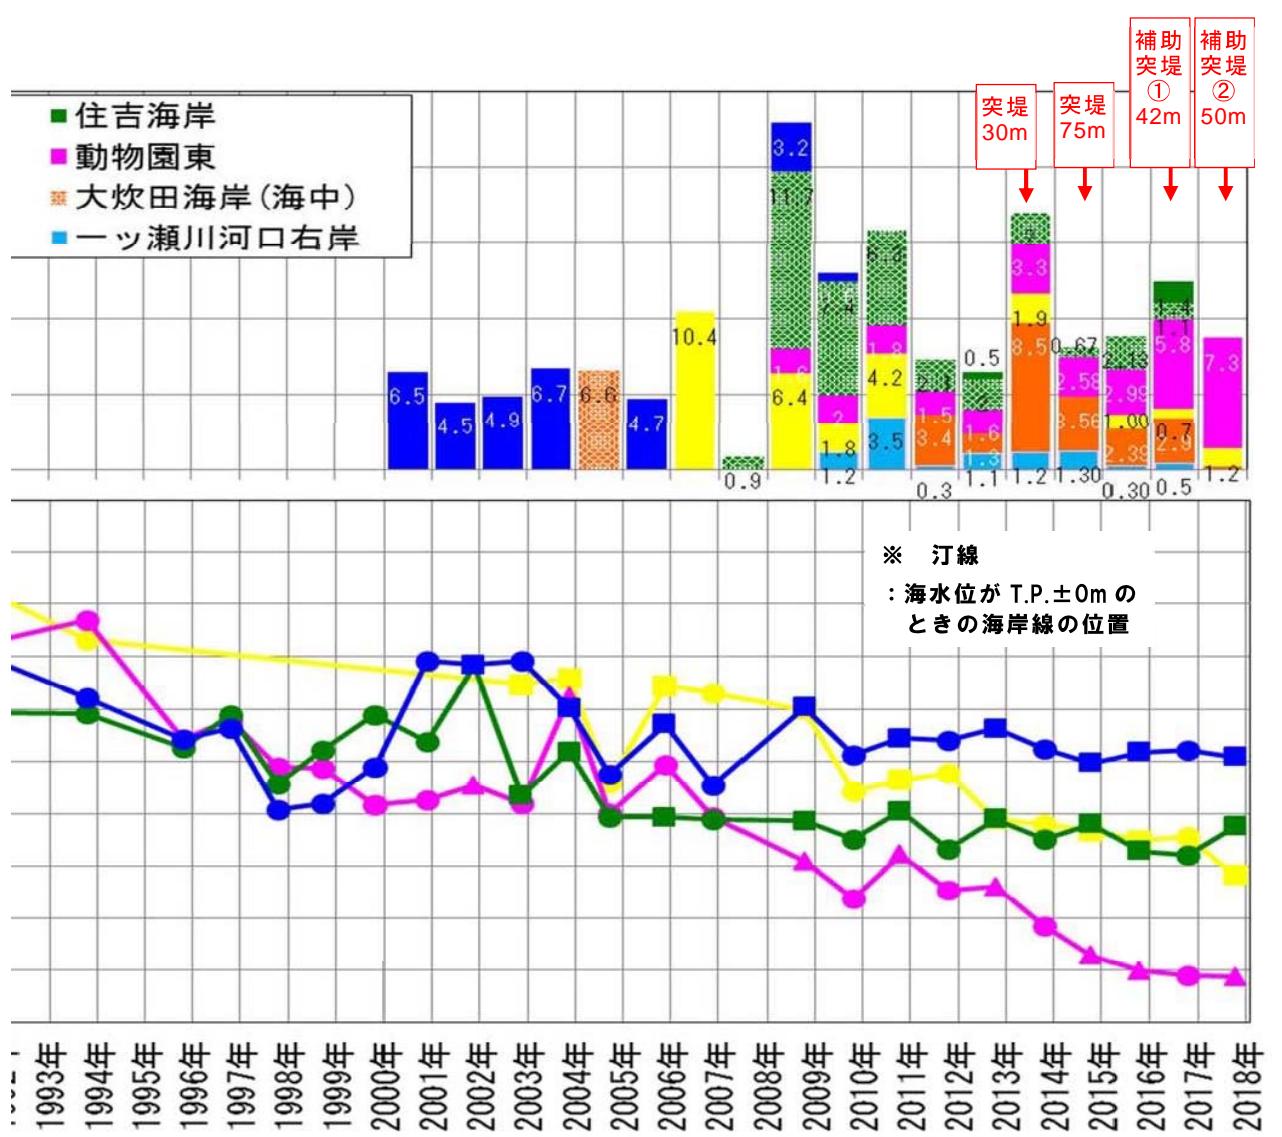
図 宮崎海岸周辺の長期の汀線変化

- 汀線の後退は、住吉海岸→動物園東→石崎浜の順に南から北へ伝播している様子が見て取れる。特に石崎浜、動物園東は近年汀線の後退が目立つ。
- 住吉海岸は 2004(H16)年以降安定しているように見えるが、これは緩傾斜護岸前に砂浜が存在しないためである。
- 県管理区間は砂浜が安定している。

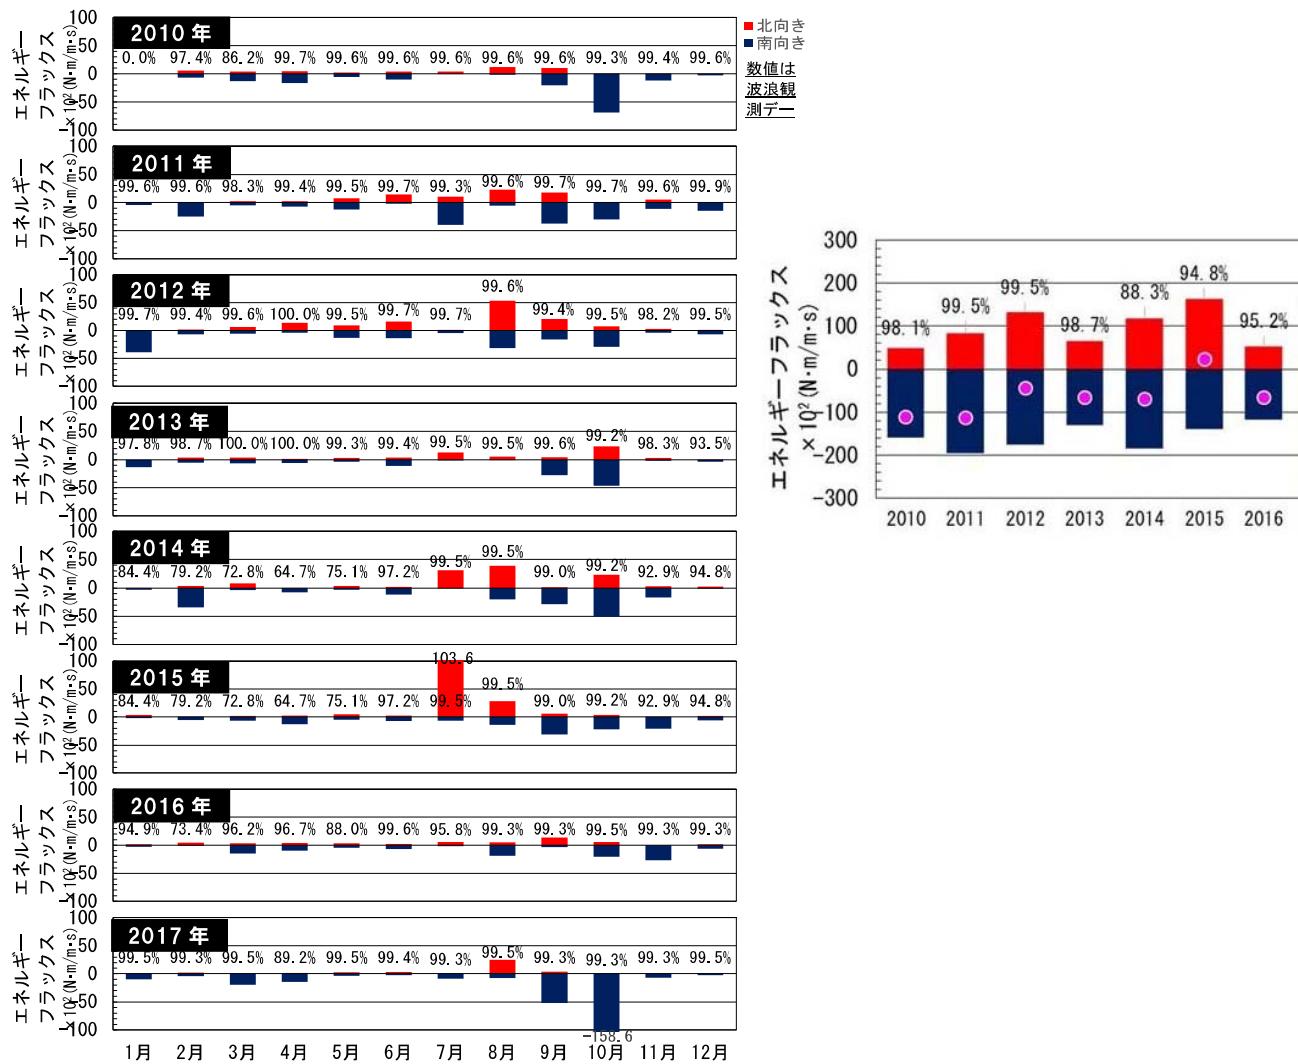
図 近年の月別エネルギーfluxes(宮崎海岸(ネダノ瀬)観測波浪)

- 汀線位置の汀線変化解析結果によると、宮崎海岸では、年にもよるが夏季に汀線位置が後退し、冬季に前進するパターンの季節変化傾向がみられる。
- ネダノ瀬の波浪観測データによる月別・年別の波のエネルギーfluxes沿岸方向成分を解析した結果によると、2015(H27)年7月に北向きに土砂を動かすエネルギーが大きく、このインパクトの結果、通年でも北向きに移動した土砂が多かったと推察される。
- その後、2016(H28)年は2014年以前と同様の傾向であったが、2017(H29)年は10月に南向きに土砂を動かすエネルギーが大きく、2010年以降で、南向きに移動した土砂が最も多かった可能性がある。

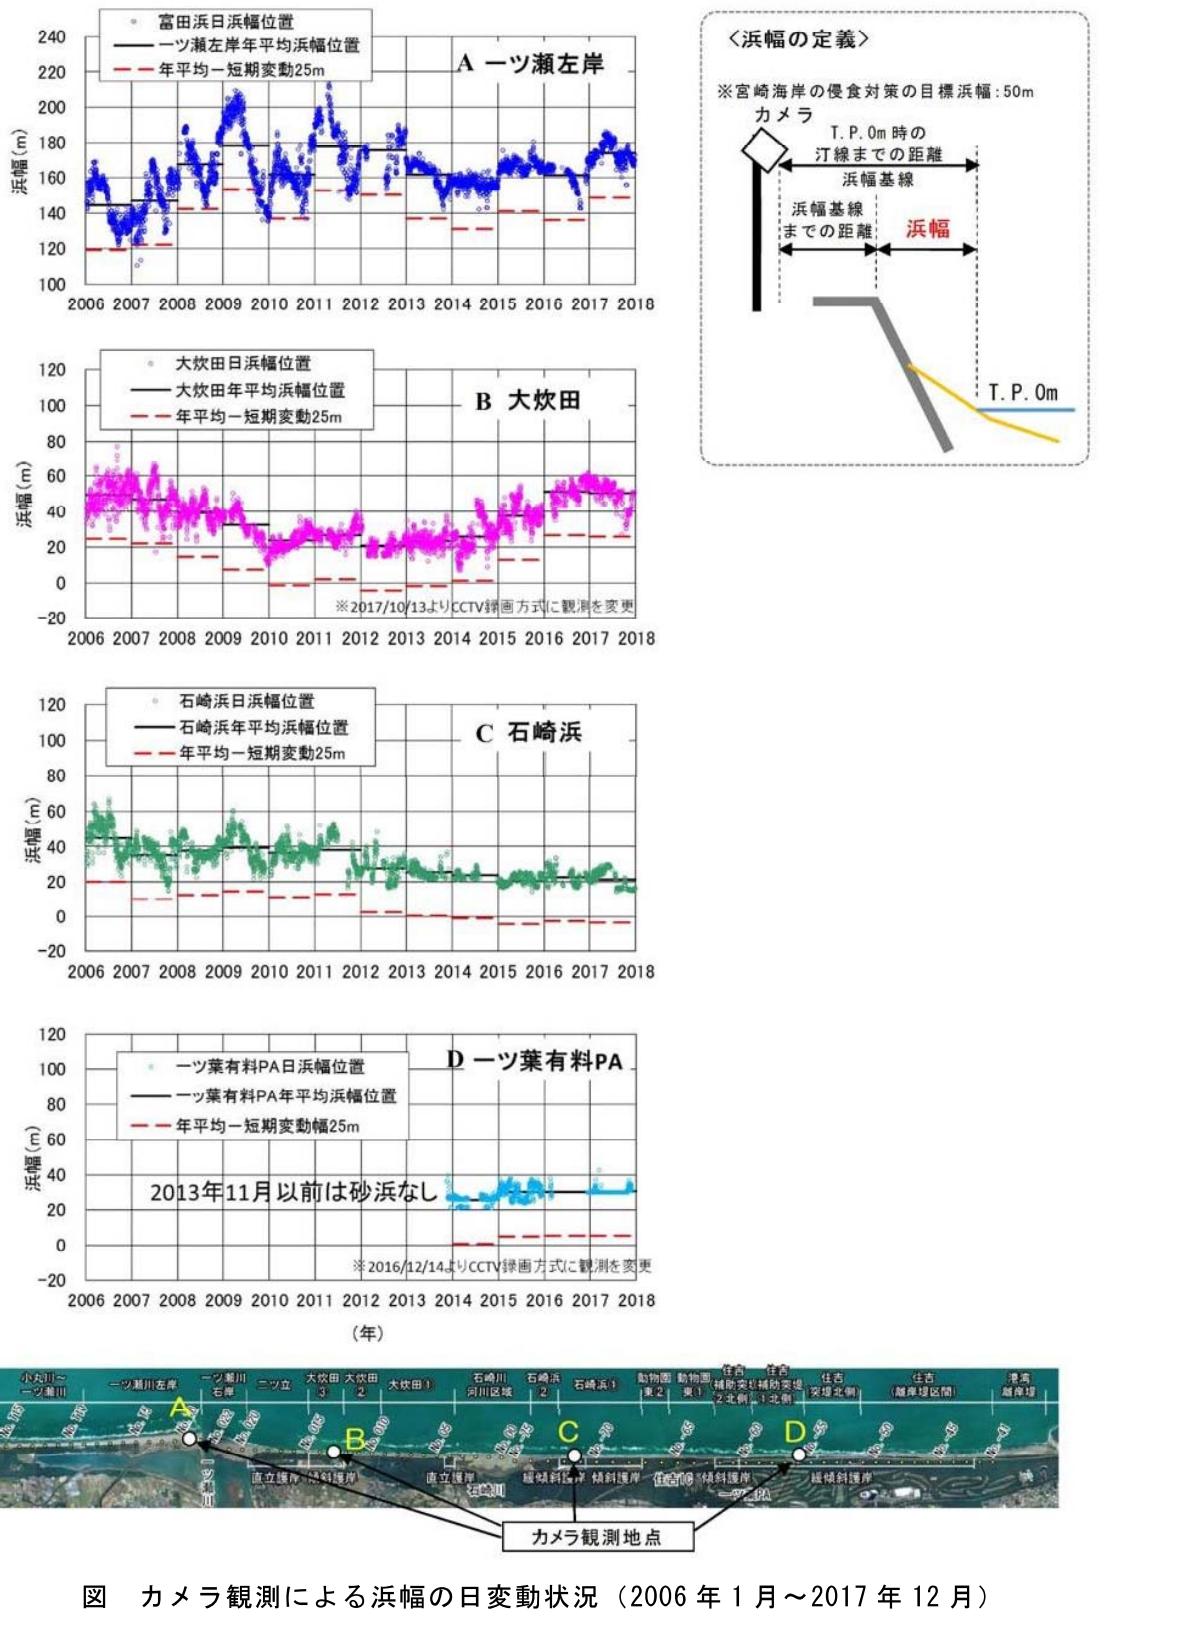
図 カメラ観測による浜幅の日変動状況（2006年1月～2017年12月）

- 2017(H29)年は、大炊田の年間の平均浜幅は51mであり、2016(H28)年に引き続き年平均浜幅50mを確保できている。一方、9月から10月にかけての台風時期には浜幅30m前後まで減少し、その後徐々に回復(12月末時点で浜幅51m)する季節的な変動も確認された。宮崎海岸では目標浜幅を50mと設定しているが、このように年平均で浜幅50mを確保しても台風時期には一時的に浜幅が減少する季節的な変動があることを認識する必要がある。
- 一つ瀬川左岸の年平均浜幅が174mとなっており、2016(H28)年の年平均浜幅161mよりも10m程度前進している。
- 石崎浜は、2017(H29)年は砂浜が見えたり見えなかったりという状況であった。このような状況は、2013(H25)年頃より続いている。砂浜(前浜)が見えないということは、この周辺における海中部を含めた土砂が不足しているということであるため、砂浜を回復させるためには石崎浜周辺への直接的な養浜の投入が必要と考えられる。
- 一つ葉有料PAは、石崎浜と同様に2017(H29)年は砂浜が見えたり見えなかったりという状況であり、目に見える砂浜の回復状況としてはまだまだである。これは、補助突堤①の堤長が42mと短いこともあるが、上手側(北側)に補助突堤②が設置されて土砂が来にくくなつたということも考えられる。なお、平成30年2月3日の第39回市民談義所での現地調査において、海中部は浅くなりつつある状況が確認されている。

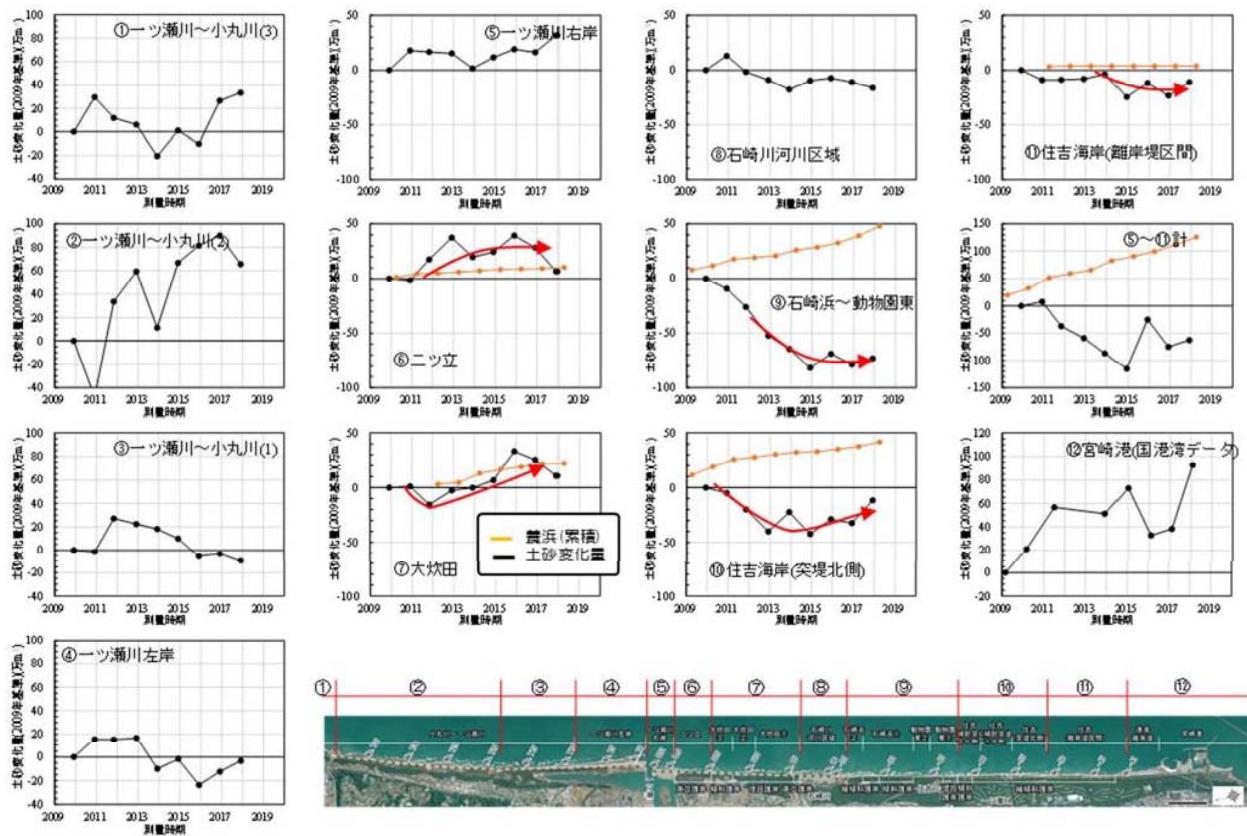
図 沿岸区分毎の土砂変化量の経年変化（2009年12月基準）

- 2009(H21)～2017(H29)年を比較すると、宮崎海岸北側（一ツ瀬川右岸～大炊田）で堆積・維持傾向。
- 石崎浜～住吉海岸(離岸堤区間)は、2009(H21)年と比較すると侵食だが2013(H25)～2014(H26)年から横ばい若しくはやや回復傾向。特に突堤北側の範囲は、堆積の兆しを示している。

- 2008(H20年)の直轄化以降の土砂変化の特徴は、宮崎海岸の北側（一ツ瀬川右岸～大炊田）は堆積・維持傾向であり、石崎浜～住吉海岸(離岸堤区間)は2009(H21)年と比較すると侵食だが2013(H25)～2014(H26)年から横ばい若しくはやや回復傾向である。特に突堤北側の範囲は、堆積の兆しを示している。
- 突堤・養浜の効果・影響を把握するために、現状で砂浜が消失している突堤周辺の断面地形の変化状況を確認した。その結果、補助突堤②よりも南側の範囲は、砂浜の再生までには至らないが、突堤の設置範囲より陸側の海中部で堆積が見られた。また、補助突堤②の北側では、砂浜が再生するほどの堆積が見られた。
- 対策の効果・影響と関連がある可能性が高いため、必要に応じて、何らかの処置を行う。

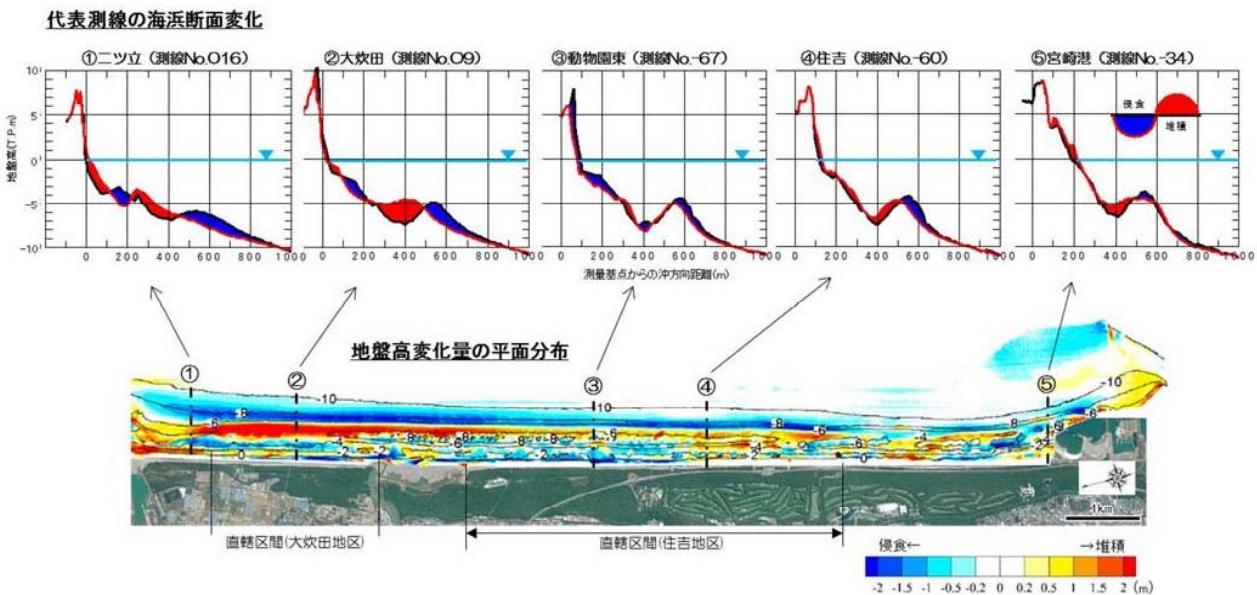
図 宮崎海岸の地形変化状況 (H21年12月～H29年12月：8年間の変化)

- 海浜断面地形変化を見ると、H21年の海浜断面地形は、汀線(T.P.0m)から沖合い約300～500mくらいの位置に、バー地形(海中部の凸状、浅くなっている地形)とトラフ地形(バーより陸側の凹状、深みの地形)が形成されていた。
- H29はH21の断面地形に近い形を維持している。なお、H28時点では、住吉は侵食傾向にあったが、H21時点の海浜断面地形まで回復している状況が見られる。
- 一方、動物園東は海浜断面全体で侵食しており、特に他の地点に比べて動物園東周辺の汀線から沖合い200mくらいの範囲の侵食が進んでいる状況が見える。
- なお、北側に位置する二ツ立は、H28に比べて堆積量の減少が見られるが、H21に比べるとまだ堆積傾向にある。
- 地盤高変化量の平面分布を見ると、北側では堆積傾向、南側では維持またはやや堆積傾向であるが、中央付近の石崎川～動物園東の範囲では汀線から沖合い200mくらいの範囲で侵食している状況となっている。
- また、動物園東では、浜崖位置が後退しているが、この箇所は、H29時点で埋設護岸未設置である。

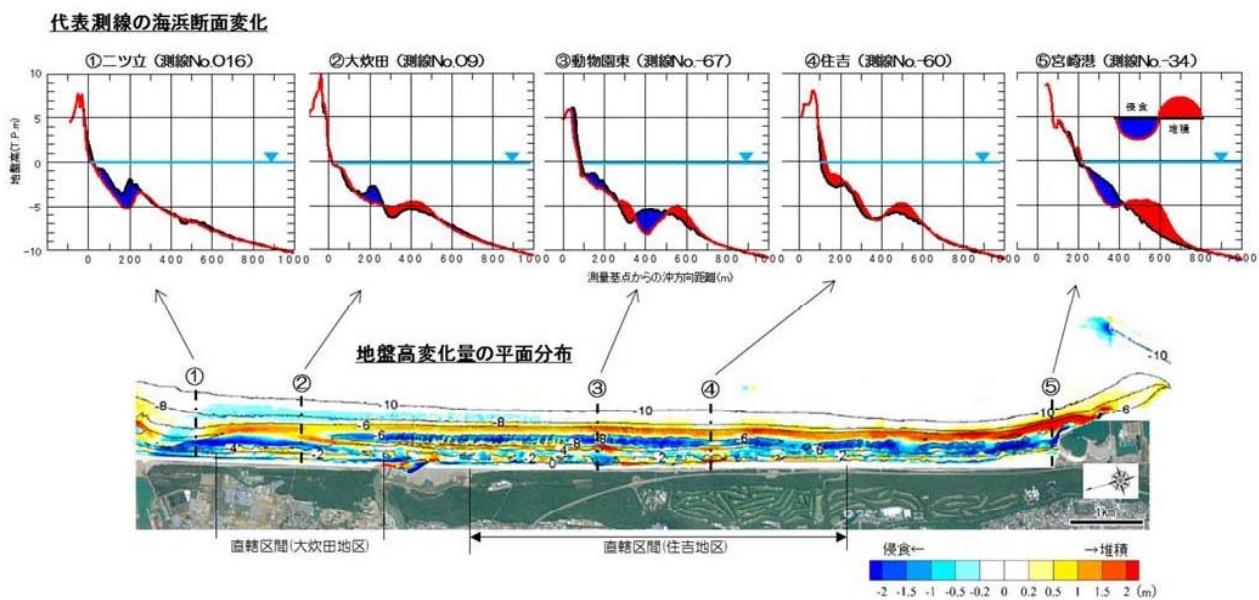
図 宮崎海岸の地形変化状況（H28年12月～H29年12月：近1年間の変化）

- 近 1 年間の海浜断面変化を北側から順に見ると、
 - 二ツ立：一様に侵食
 - 大炊田：砂浜に大きな変化は見られないが、沖側に土砂が移動している。
 - 動物園東：汀線から沖合い 200m くらいの範囲で最大 1m 程度地盤が下がるような侵食が見られ、浜崖位置も後退している（H29 時点で埋設護岸未設置）。また、沖側に土砂が移動している。
 - 住吉：一様に堆積
 - 宮崎港：沖側に土砂が移動している。侵食量よりも堆積量の方がが多い。
- 上記は、地盤高変化量の平面分布を見ても同様の傾向であり、全体的に沖側に土砂が移動して堆積しつつ、北側で侵食傾向、南側で堆積傾向となっている状況が見える。この様な地形変化の状況から、この 1 年間は北から南に土砂が動いたことがわかる。

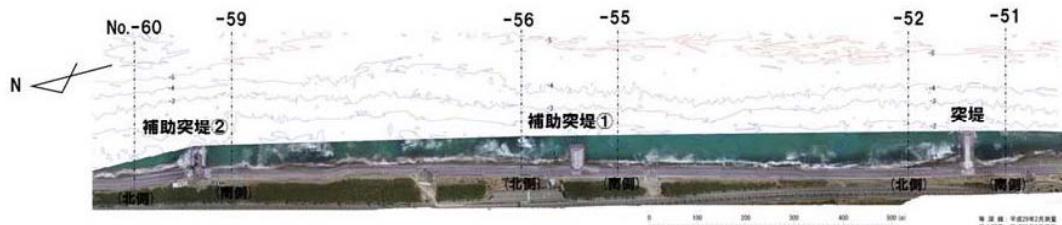
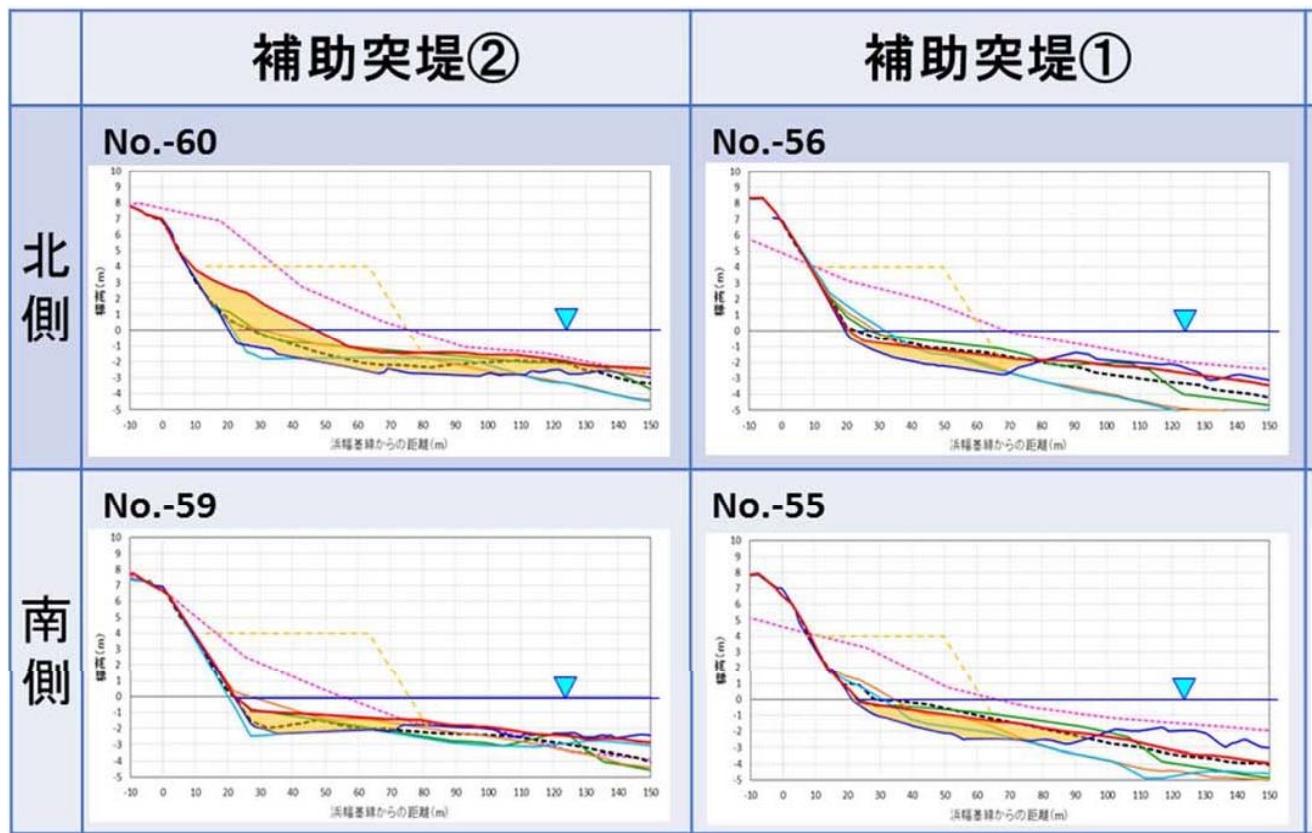
図 突堤周辺の断面地形変化 (1983(S58)年3月～2017(H29)年12月)

- 突堤・養浜の効果・影響を把握するために周辺の断面地形の変化状況を確認した結果、突堤、補助突堤①、補助突堤②の設置範囲（陸側）で堆積傾向であり、特に補助突堤②の北側（No.-60）で顕著な堆積が見られた。
- 補助突堤②よりも南側の範囲は、砂浜の再生までには至らないが、突堤の設置範囲より陸側の海中部で堆積が見られる。また、補助突堤②の北側では、砂浜が再生するほどの堆積が見られる。

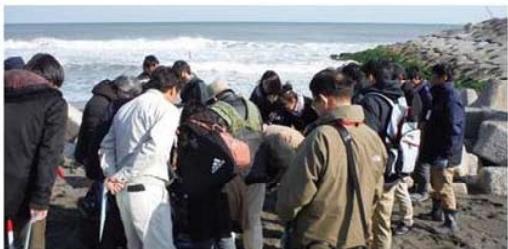
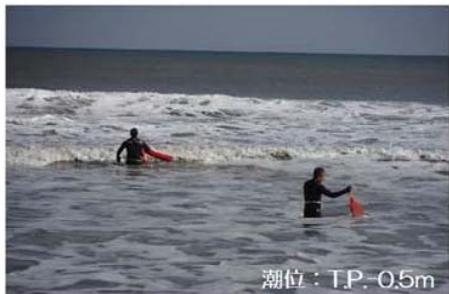
砂浜を計測している状況(H30.2.3撮影)

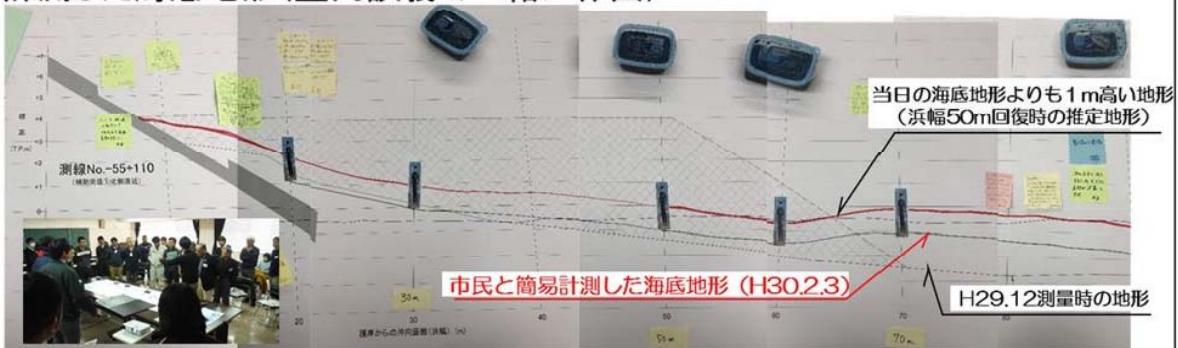
計測した海底地形(室内談義で一緒に作図)

写真 補助突堤①周辺の断面地形を現地見学会で確認

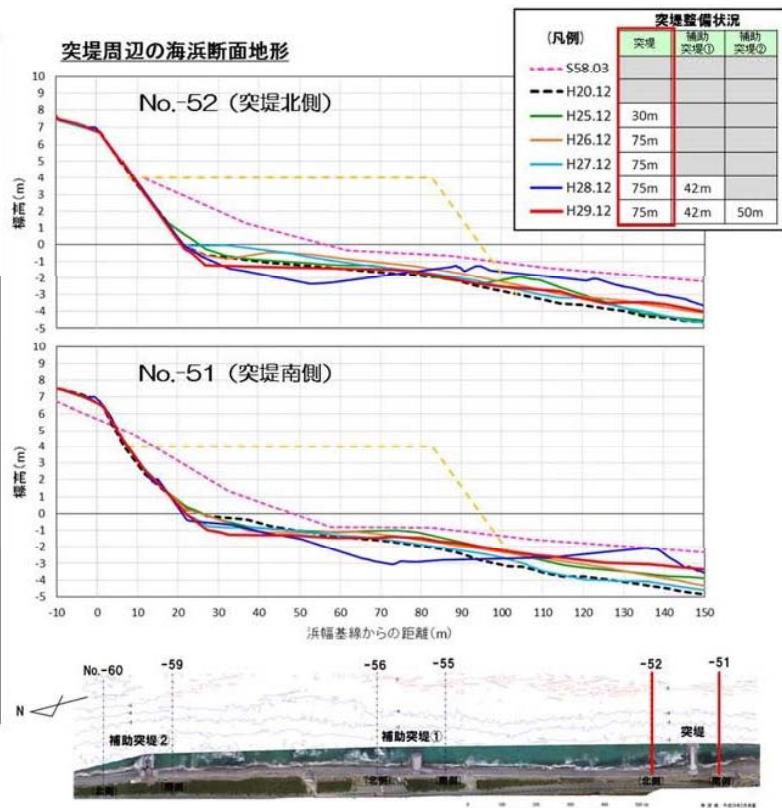
図 本突堤周辺の断面変化状況（詳細）

■1年間の海浜断面変化
(—H28.12 → —H29.12)
・突堤設置範囲(陸側)で、南北ともに堆積傾向

■突堤設置による海浜断面変化
(—H25.12 → —H29.12)
・年によって堆積・侵食の変動が見られ、一様な堆積傾向とはなっていない
・特に補助突堤①設置後のH28.12の侵食が顕著であったが、H29.12に回復

■直轄化当時の海浜断面との比較
(--H20.12 → —H29.12)
・突堤北側は堆積・侵食と変動しつつ、突堤設置範囲は直轄化当時の断面と同程度。
一方、突堤沖側はやや堆積傾向
・突堤南側は突堤基部で直轄化以降侵食傾向。一方、突堤沖側は堆積傾向

■浜幅50m確保当時の断面との比較
(—S58.03 → —H29.12)
・十分な回復は見られない
・目標浜幅50mを確保するために、突堤の整備だけではなく海浜断面を回復させるための養浜を併せて実施していくことが必要

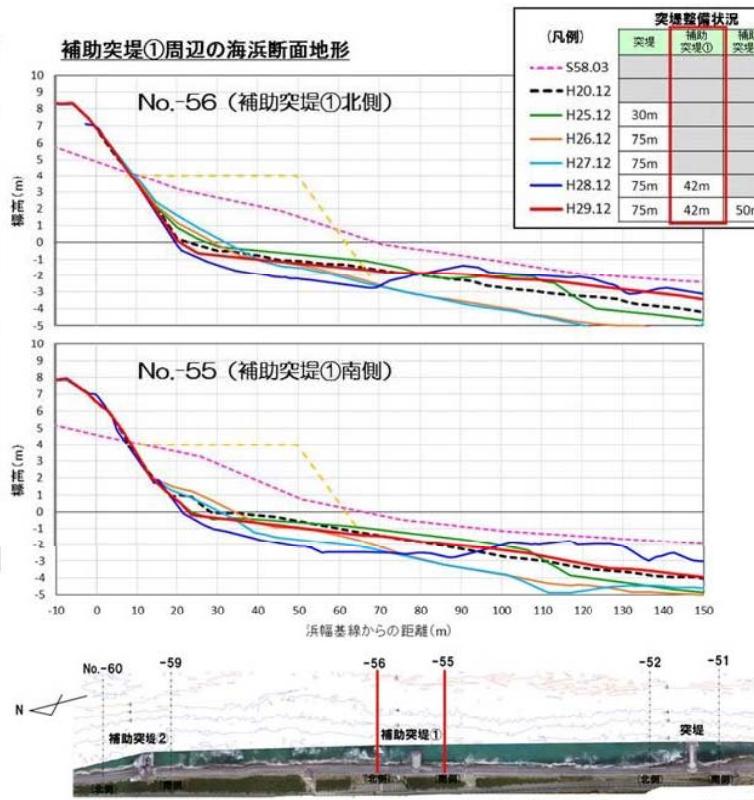
図 補助突堤①周辺の断面変化状況（詳細）

- 1年間の海浜断面変化**
(—H28.12 → —H29.12)
 - ・補助突堤①設置範囲(陸側)で、南北ともに堆積傾向
- 補助突堤①設置による海浜断面変化**
(—H27.12 → —H29.12)
 - ・設置直前のH27.12に比べて、設置直後のH28.12は侵食となつたが、H29.12に回復
- 直轄化当時の海浜断面との比較**
(--H20.12 → —H29.12)
 - ・直轄化後も侵食が進行していたが、現在は直轄化当時と同程度まで回復
- 浜幅50m確保当時の断面との比較**
(—S58.03 → —H29.12)
 - ・十分な回復は見られない
 - ・目標浜幅50mを確保するために、突堤の整備だけではなく海浜断面を回復させるための養浜を併せて実施していくことが必要

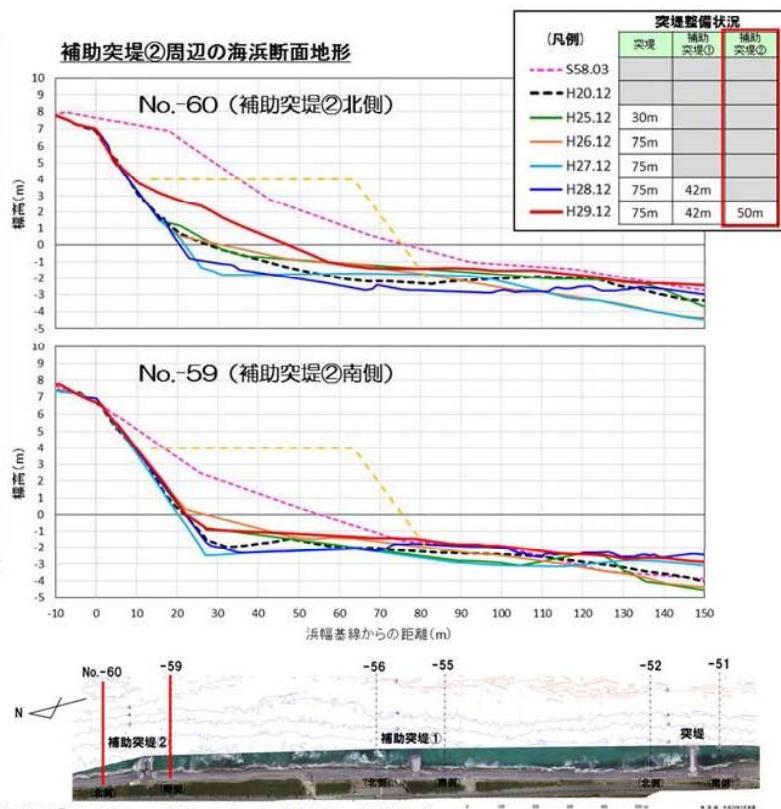
図 補助突堤②周辺の断面変化状況（詳細）

- 1年間の海浜断面変化**
(—H28.12 → —H29.12)
 - ・補助突堤②設置範囲(陸側)で、南北ともに堆積傾向
 - ・特に北側で顕著な堆積
- 補助突堤②設置による海浜断面変化**
・1年間の変化(上記)と同じ
- 直轄化当時の海浜断面との比較**
(--H20.12 → —H29.12)
 - ・直轄化後も侵食が進行していたが、現在は直轄化当時よりもやや堆積
- 浜幅50m確保当時の断面との比較**
(—S58.03 → —H29.12)
 - ・北側で当時の断面地形への回復傾向が見られるが、まだ十分ではない
 - ・目標浜幅50mを確保するために、突堤の整備だけではなく海浜断面を回復させるための養浜を併せて実施していくことが必要

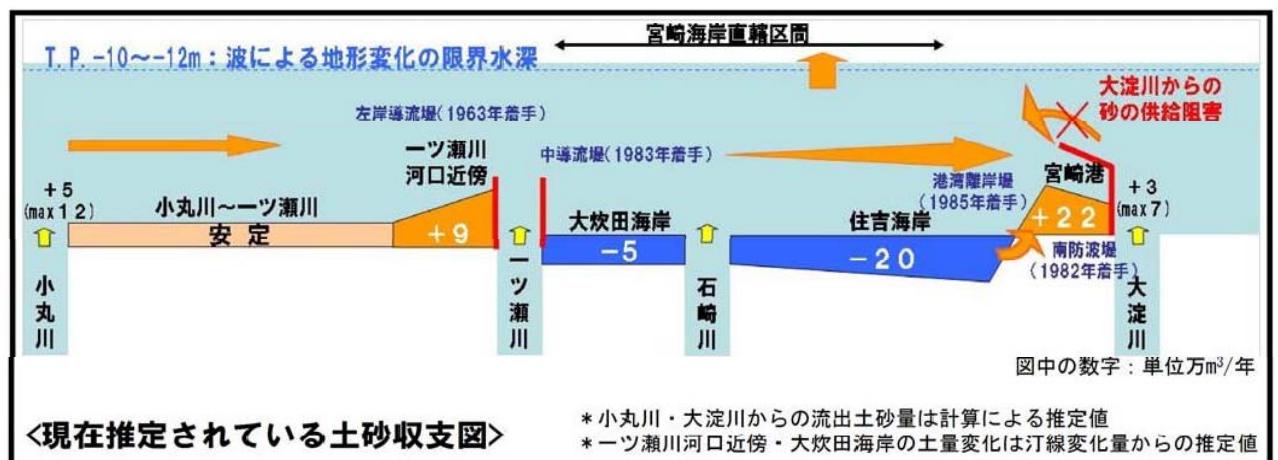
図 宮崎海岸の土砂収支(計画時)

- 1983年3月～2017年12月の約35年間における住吉海岸(住吉～石崎浜)の区間の土砂減少量は約416万m³である。
- 1983年3月～2018年2月の約35年間における宮崎港の土砂堆積量は約548万m³である。
