第6章 分析

6.1 海象・漂砂

6.2 測量

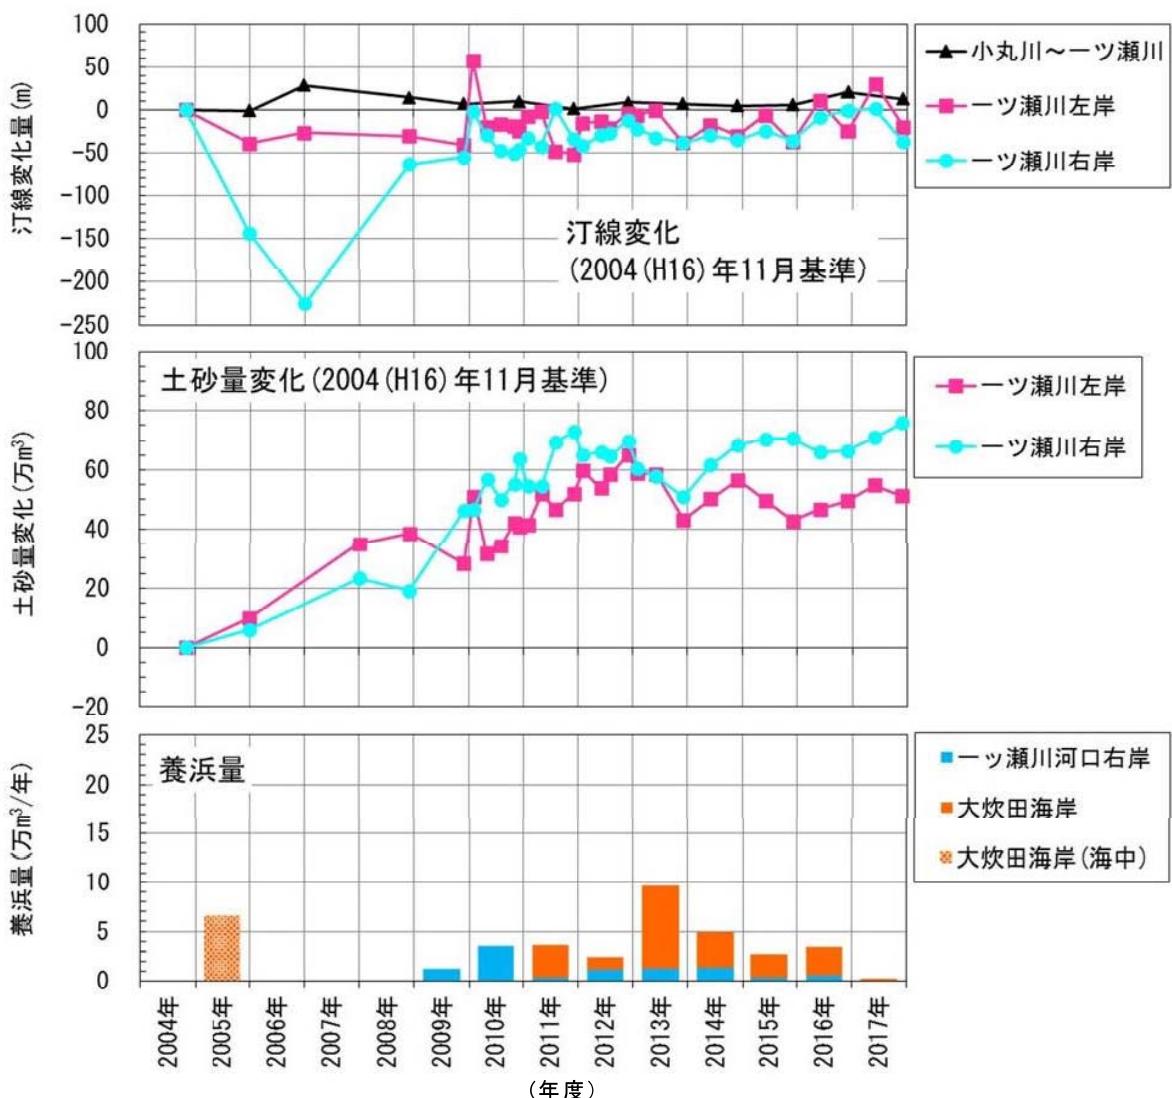
図 一ツ瀬川河口部左右岸、小丸川～一ツ瀬川間の土砂量変化、汀線変化
(一ツ瀬川左岸の土砂変化量は通年で測量成果が存在する No. T4 までを集計)

- 一ツ瀬川河口左岸は2008(H20)年まで、一ツ瀬川河口右岸は2011(H23)年まで、土砂量は増加傾向であったが、それ以降は一様な傾向は見られない。
- 小丸川～一ツ瀬川間では、汀線は概ね安定傾向である。

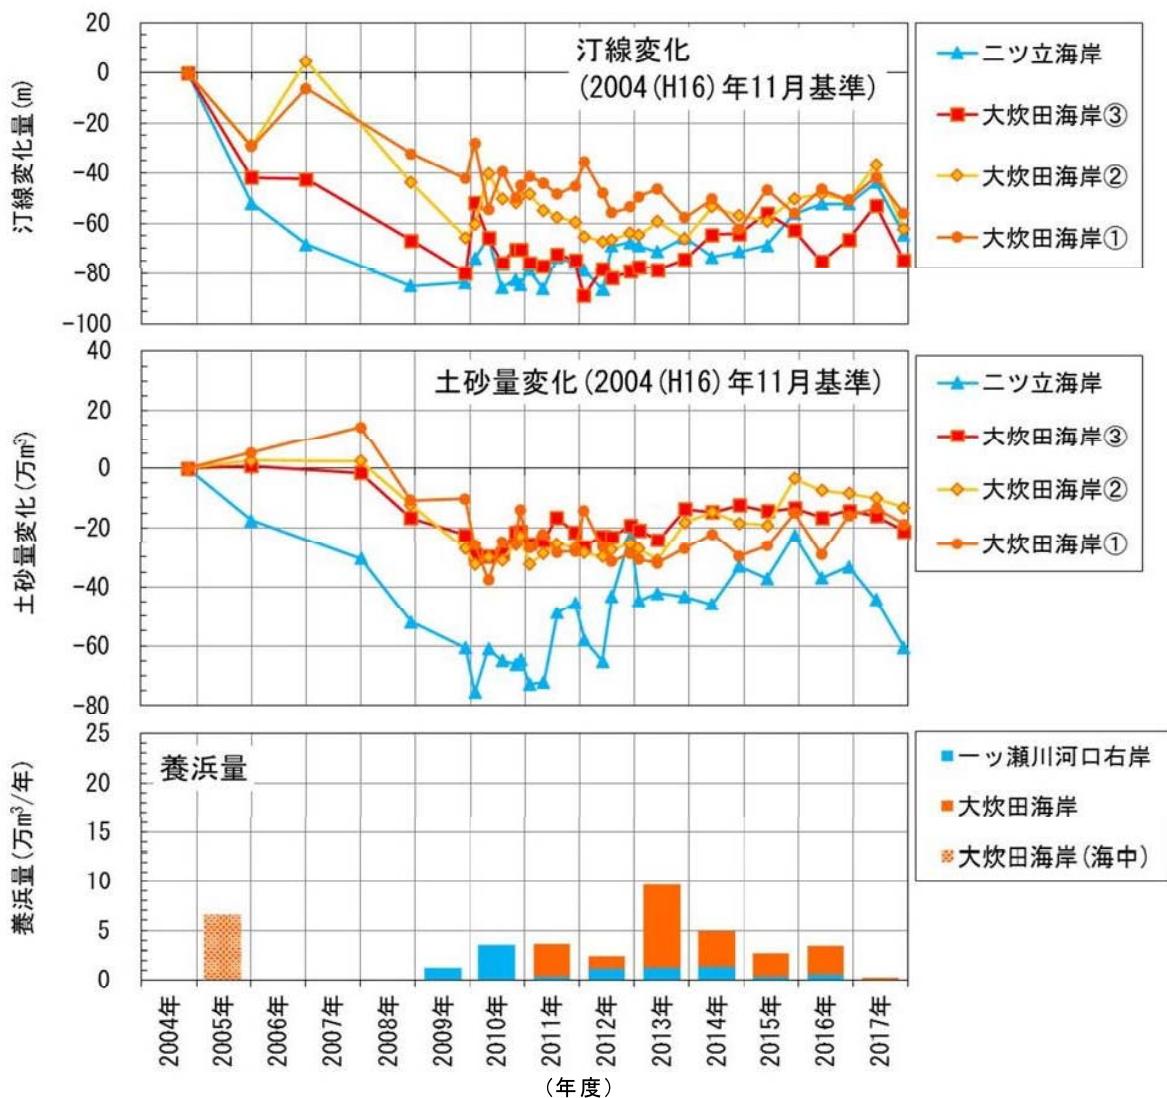
図 大炊田海岸、石崎浜、動物園東の土砂量変化、汀線変化

- 二ツ立海岸は、2004(H16)年～2010(H22)年は侵食傾向、それ以降は転じて汀線・土砂量ともに回復傾向となっていたが、2017(H29)年は侵食傾向である。
- 大炊田海岸は、2004(H16)年～2010(H22)年は侵食傾向、2013(H25)年以降は、汀線・土砂量とともに安定～ゆるやかな回復傾向となっていたが、2017(H29)年は侵食傾向である。

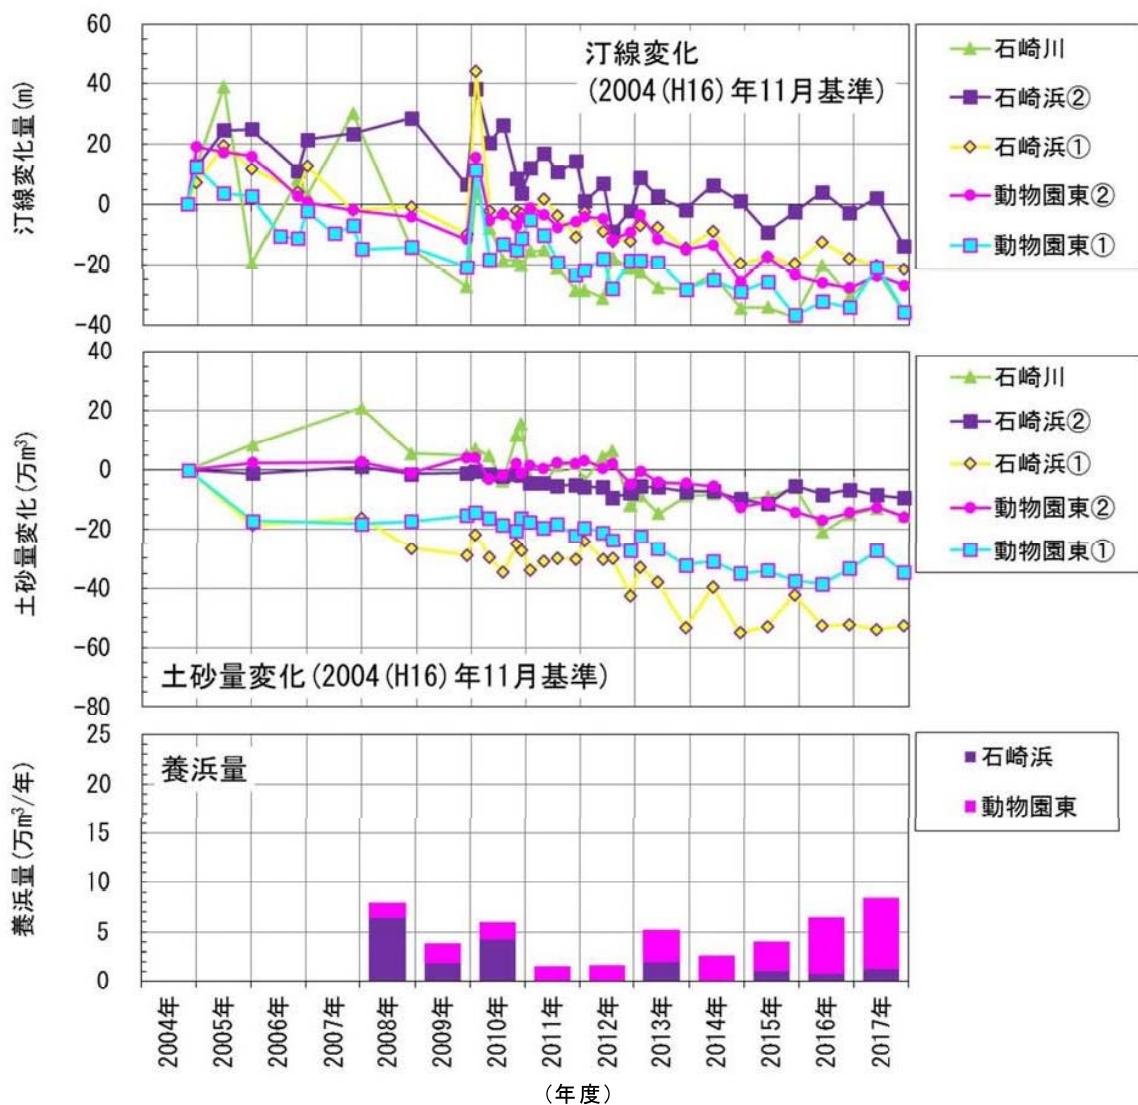
図 石崎浜、動物園東の土砂量変化、汀線変化

- 南側に位置する動物園東①が2008(H20)年以降、動物園東②及び石崎浜が2012(H24)年以降、侵食傾向となっており、南から北に侵食が波及している状況が見られる。
- 2014(H26)年以降は、養浜等の効果もあり変動はあるが侵食進行は抑制されている。

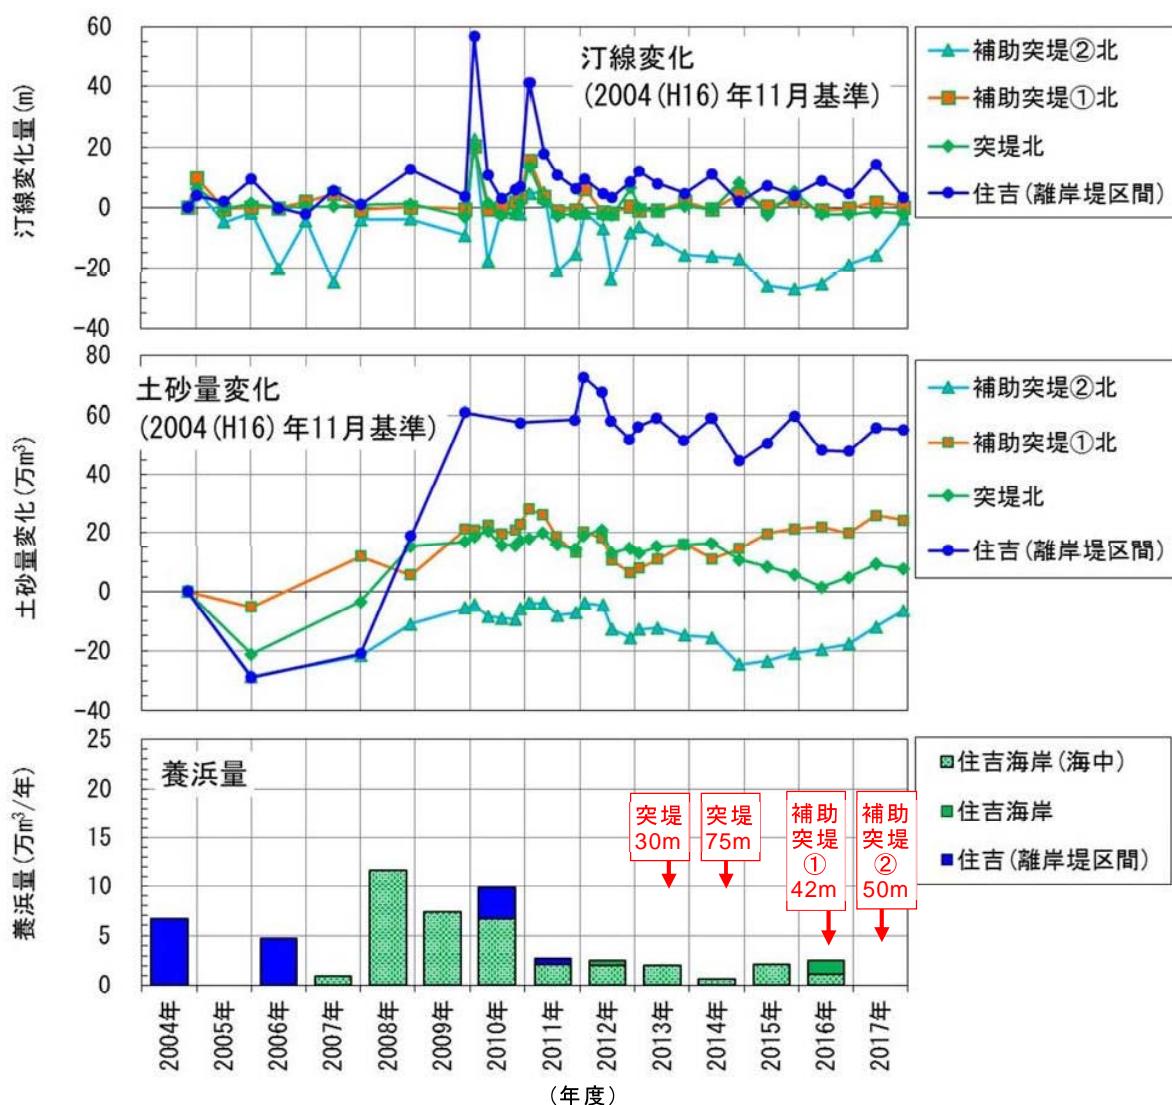
図 住吉海岸、県管理区間の土砂量変化、汀線変化

- 住吉海岸(補助突堤②北、補助突堤①北、突堤北)は、汀線は補助突堤②北の変動が大きく2015(H27)年まで後退傾向であったが、その後回復傾向に転じている。補助突堤①北および突堤北の汀線は砂浜が消失しているため変化が見られない。土砂量は2005(H17)年～2009(H12)年まで増加傾向、その後2014(H26)年頃までは安定～やや侵食傾向であり、突堤75m整備後となる2015(H27)年以降は補助突堤①北、②北は堆積傾向、突堤北は安定傾向である。
- 県管理区間(離岸堤区間)は、汀線は概ね安定している。土砂量は2005(H17)年～2009(H12)年まで増加傾向であったが、その後は維持～やや侵食傾向である。

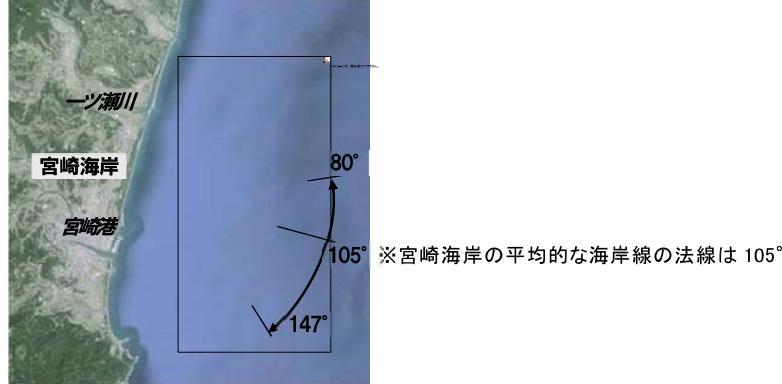
宮崎海岸と波向の関係

低気圧	12/11_00	4.2	8.8	111	↑
	台風11号	07/16_08	4.2	10.9	99	↓
	低気圧	04/13_05	4.0	9.2	75	↓
平成28年 (2016年)	台風16号	09/20_04	7.2	7.7	110	↑
	低気圧	02/20_08	3.4	7.3	121	↑
	低気圧	01/17_22	3.2	7.5	101	↓
	低気圧	05/03_13	3.1	7.0	140	↑
	低気圧	04/17_03	3.1	6.7	141	↑
平成29年 (2017年)	台風22号	10/29_08	8.3	10.4	80	↓
	台風21号	10/22_14	6.0	10.3	79	↓
	台風5号	08/06_11	5.5	9.3	121	↑
	台風18号	09/17_12	5.5	9.1	84	↓
	低気圧	04/10_22	4.7	7.3	61	↓
