# 第8回効果検証分科会 説明用資料

| 1. 昨年度に実施した効果検証の振り返り | 1 |
| 4. 今年度の効果検証(案) | 26 |

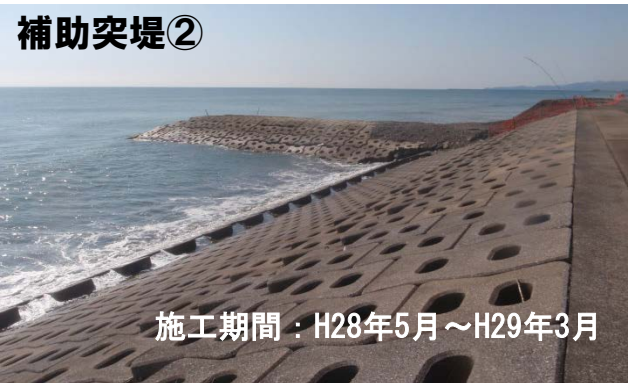
補助突堤②

いずれも平成31年3月26日撮影

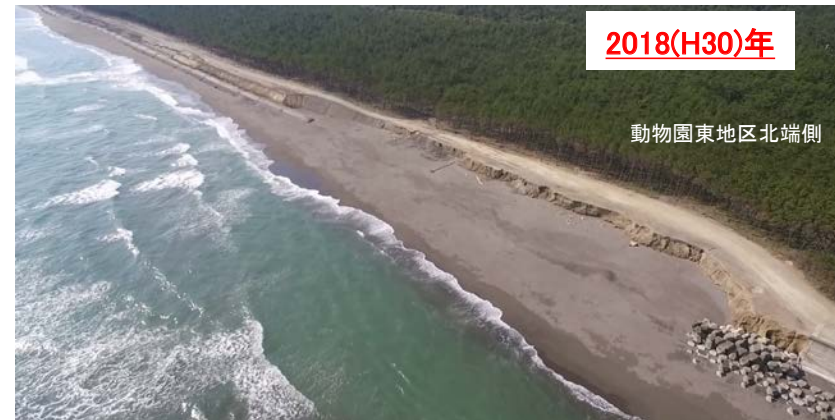
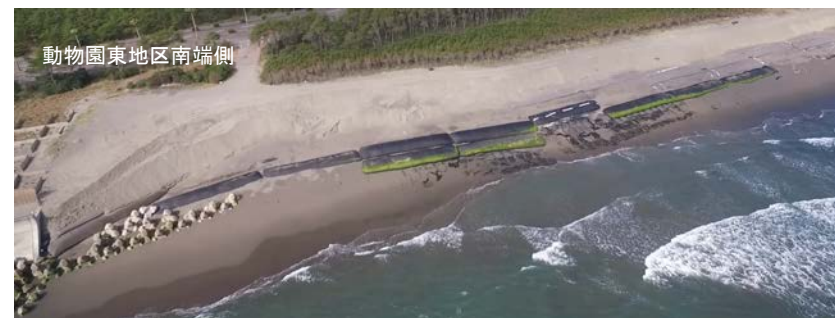
(2018年11月5日(波高11.7m来襲後)撮影)

- 埋設護岸設置前の2014(H26)年は波高9.2mで、浜崖の後退、保安林の流出など被災。  
2015(H27)は波高7.9mで、コンクリート護岸及び埋設護岸など被災。
  - 2018(H30)年は、より大きな波高11.7mが来襲するも、背後の浜崖侵食は見られず、サンドバックの露出、根固工の一部被災程度で大きな被災はなかった。
- ⇒これまでに実施してきた侵食対策の効果

- ・2018(H30)年は、**計画波高に相当する11.7m**の最大波高を記録した24号台風等の**高波浪**に対し、**浜崖の後退を防ぐことができた**。これまで実施してきた埋設護岸等の**侵食対策の一定の効果が確認された**。
- ・サンドバックが露出する状況も多く見られたが、**著しい損傷はなかった**。

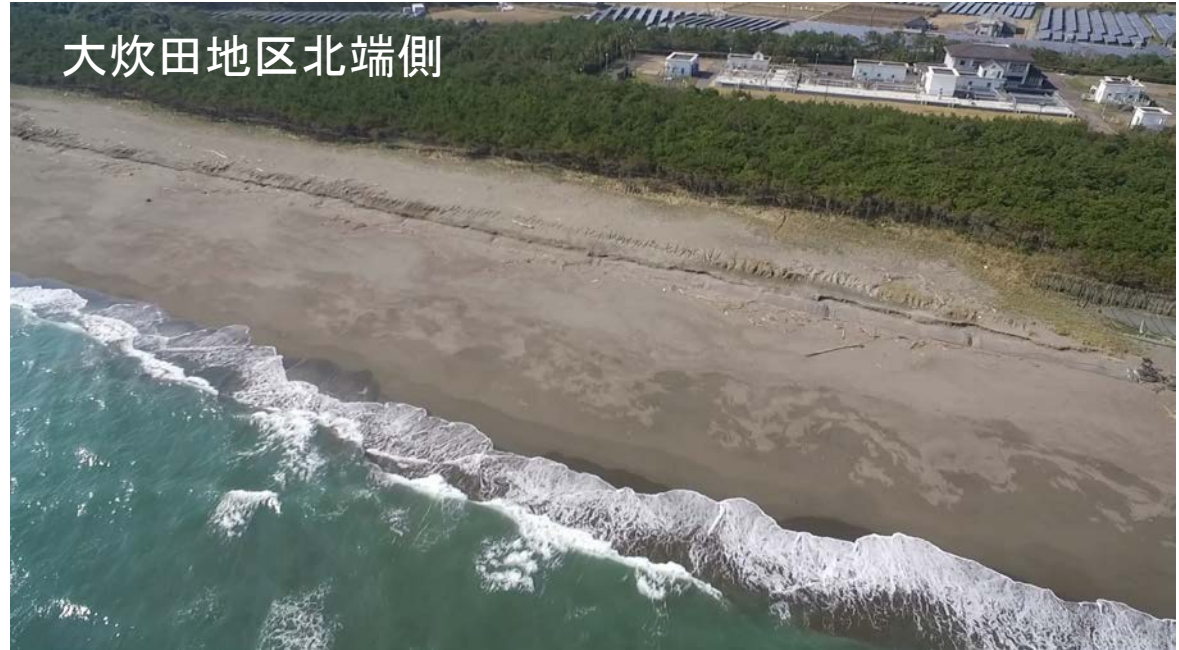
大炊田地区北端側

- ・2018(H30)年の目視点検によると、大炊田地区・動物園東地区ともにサンドバックが露出した時期・区間はあったものの、背後の浜崖侵食は生じなかった。

(2018年11月5日(波高11.7m来襲後)撮影)

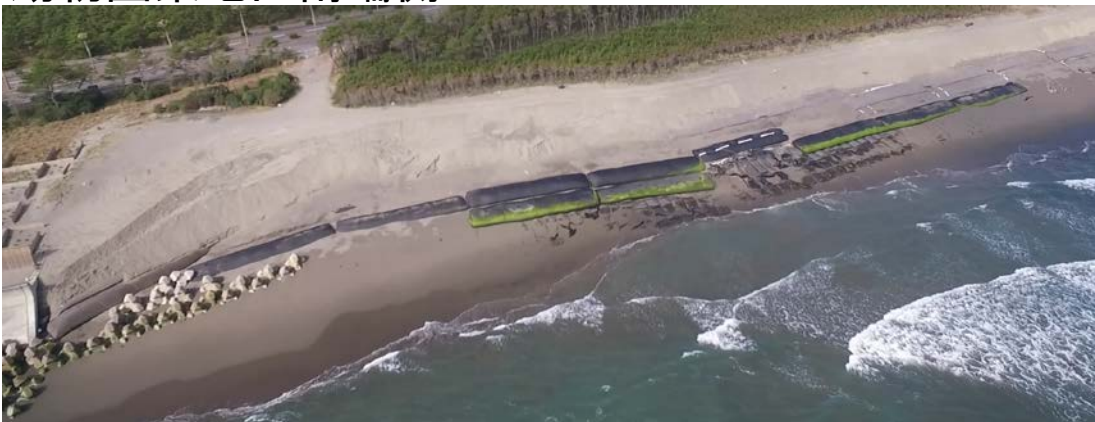
動物園東地区南端側

(2018年11月5日(波高11.7m来襲後)撮影)

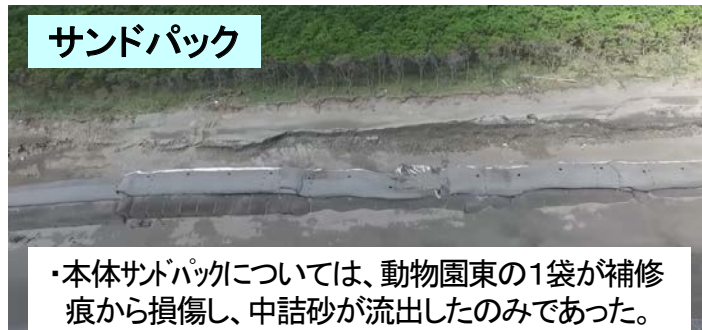
#### サンドバック

- ・本体サンドバックについては、動物園東の1袋が補修痕から損傷し、中詰砂が流出したのみであった。

- ・2018(H30)年は、台風24号が台風21号に連続して「非常に強い」勢力で宮崎県に接近し、計画波高に相当する11.7mの高波浪にさらされたが、サンドバックが効果を発揮し、浜崖後退を防ぐことができた。
- ・サンドバックが露出する箇所も多く見られたが、著しい損傷は見られなかった。

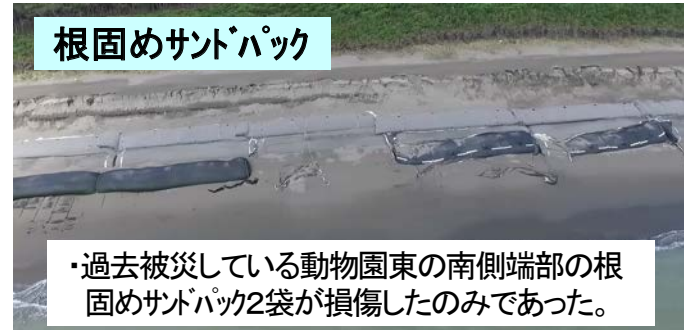
#### 根固めサンドバック

- ・過去被災している動物園東の南側端部の根固めサンドバック2袋が損傷したのみであった。

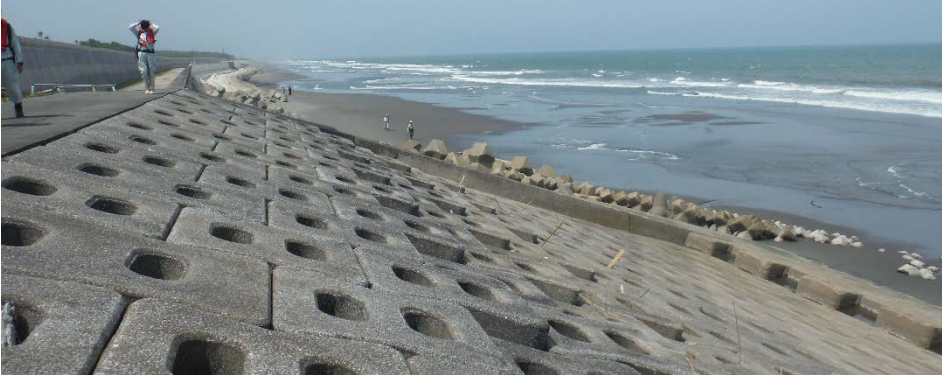
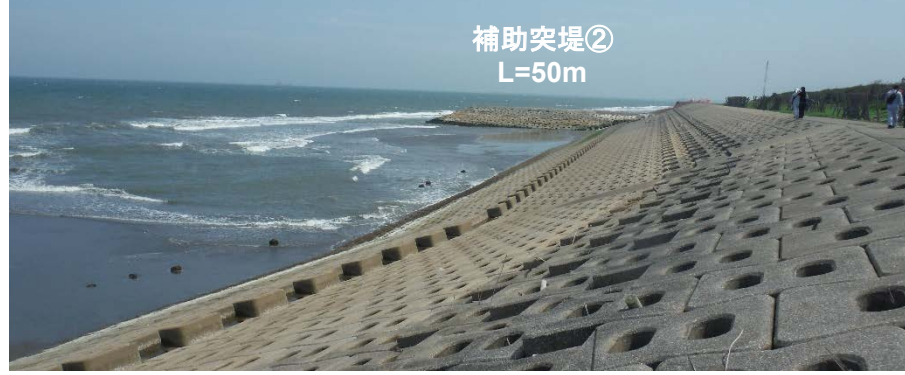
○投入予定地点

- 目的：コンクリート護岸区間に早期に砂浜を形成させるため、より動きにくい川砂利、川砂などによる養浜を実施
- 場所：補助突堤②の北側に4万m<sup>3</sup>程度を予定
- 時期：令和元年7月～10月（予定）
- 備考：効果を確認しつつ、次年度以降も継続を想定

令和元年6月6日撮影 潮位:T.P.-0.95m
