## 宮崎海岸侵食対策検討委員会 第8回効果検証分科会

### これまでの検討結果の振り返り

国土交通省・宮崎県

令和元年9月4日

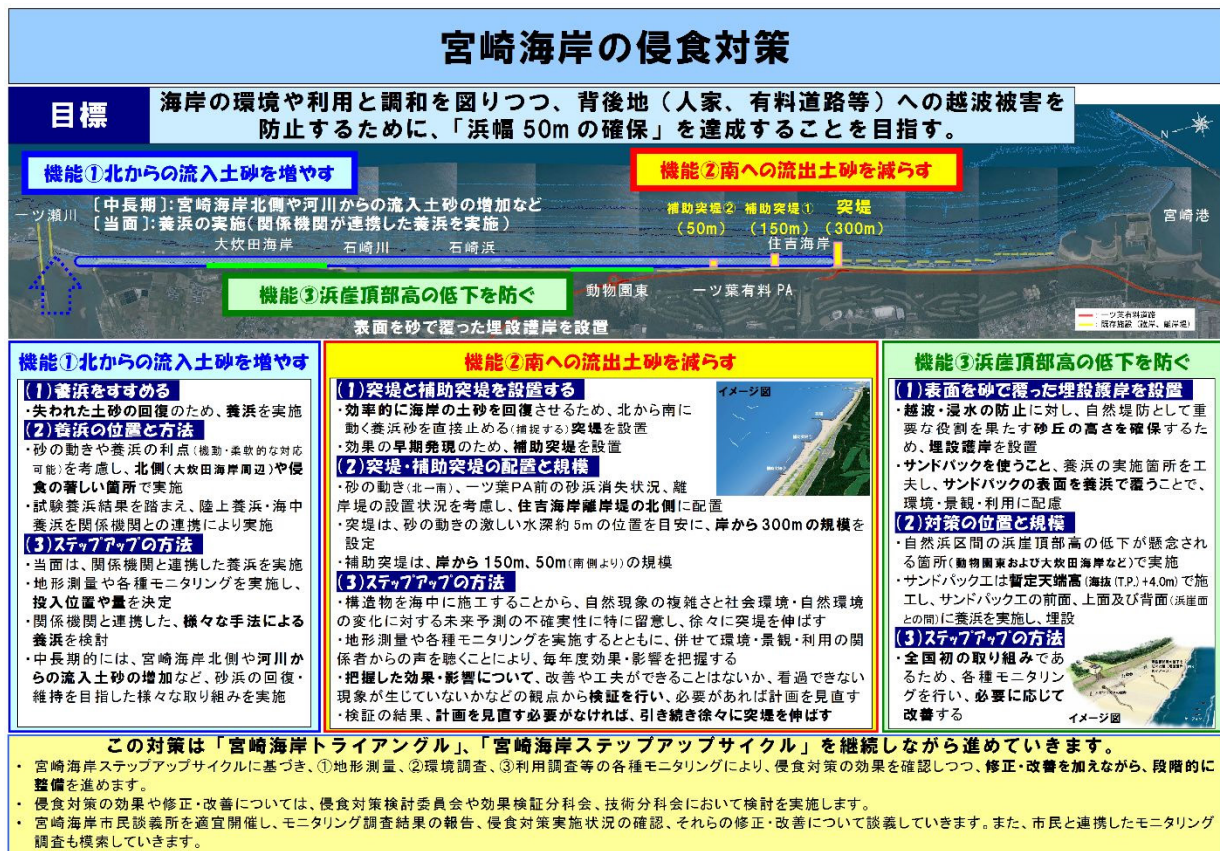
図ー 2 宮崎海岸の侵食対策<sup>注)</sup>

- 「宮崎海岸の侵食対策」を具現化する 3 つの対策(養浜、突堤、埋設護岸)の実施にあたり、計画当初に期待した漂砂制御効果や土砂回復効果等が発揮されているか、周辺海岸や生態系・海岸利用に悪影響を与えていないかを把握することが必要である。このことから、この 3 つの対策(養浜、突堤、埋設護岸)を効果検証の対象とする。
- また、これらの 3 つ対策の諸元(規模、配置等)の検討に用いている波浪・潮位等の外力や漂砂量が適切でない場合には、各対策がそれぞれ期待する効果を発揮できないことが懸念される。このことから、対策を検討した際の外力等の条件についても効果検証の対象とする。以降、これを「対策検討の前提条件」とする。
- 上記の「対策検討の前提条件」と 3 つの対策(「養浜」、「突堤」、「埋設護岸」)を効果検証の検討対象とし、この区分(1 つの前提条件と 3 つの対策)を「評価単位」とする。

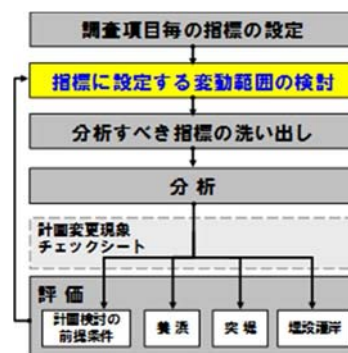
- 計画変更につながる現象（通常変動範囲外の現象）が生じていないか確認するため、指標に設定する変動範囲を検討する。

- 客観的評価を行うために、指標の範囲は数値で設定することを基本とし、下表の①②③のタイプに分類した。数値で設定することが困難又は不適切な指標については、定性的な範囲を設定し、④のタイプに分類する。

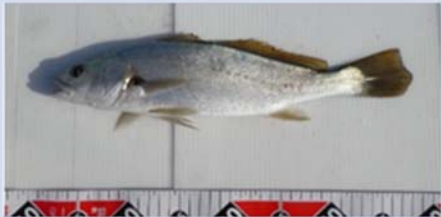
- サーフゾーン(砂浜に近いところ)に生息する魚介類の生息状況を確認した結果、2017(H29)年のサーフゾーンで確認された魚介類は、夏季調査で 63 種、冬季調査で 60 種であり、オオニベ、マアジをはじめ、カタクチイワシやアユ等の稚稚子、カスザメ等の大型魚類まで多種多様であった。

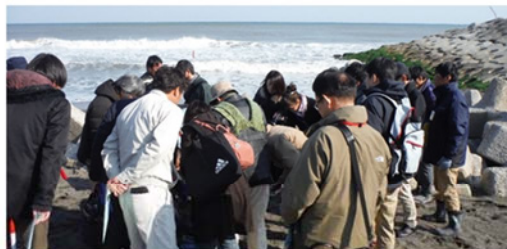
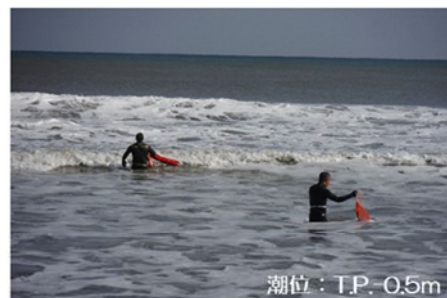
図－ 16 市民談義所での現地調査および室内談義の様子

- 突堤周辺の海浜断面地形を市民と共有するために、2018(H30)年2月3日の第39回市民談義所で、市民談義所参加者と補助突堤①の北側の砂浜回復状況した結果、目に見えない海中部分の地盤高が浅くなっている状況が見られた。

| 評価対象 | | | | 突 堤 | ～2016 (H28) 年度※ | | | | |
|---|---|---|---|---|---|---|---|---|--|
| | 定性評価 | 効果 | ・一定の堆砂状況が継続している状況にはないが、突堤の上手側の基部に砂の堆積がみられる状況は確認された【本資料図－ 16, 参考資料 1 p6-34～37】。 | | | | | | |

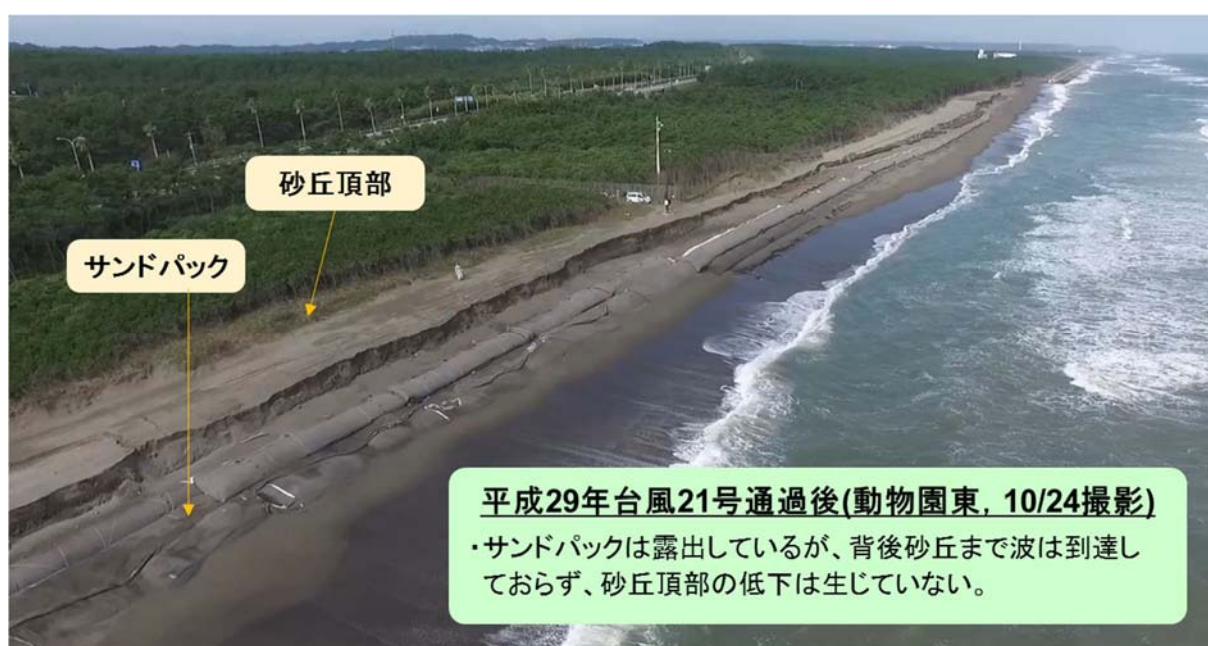
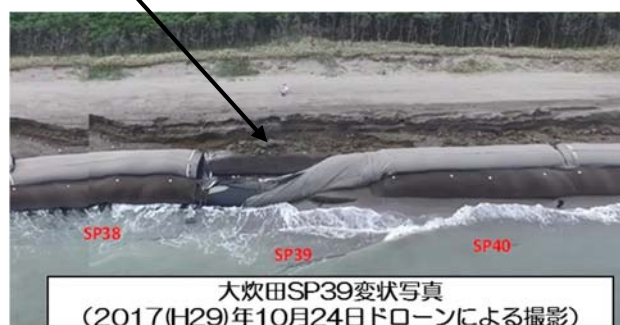
写真－ 2.4 海岸巡視等による埋設護岸等の施設の異常や浜崖侵食の有無の確認

- 埋設護岸等の施設の異常や、浜崖侵食の有無等を確認した結果、2017(H29)年の目視点検において、埋設護岸が設置されている大炊田地区・動物園東地区の南側ではサンドバックが露出した時期・区間はあったものの、背後の浜崖侵食は生じなかった。
- 動物園東地区の埋設護岸未設置区間において養浜土砂の流出を確認した。
- H29 年の台風 21 号, 22 号による高波来襲時に、大炊田地区の一部で SP 前面の局所的な侵食が生じ、SP39 の上段サンドバックが転落した(H30 年に復旧予定)が、この区間においても背後の浜崖侵食は生じなかった。
