## 宮崎海岸侵食対策検討委員会 第8回効果検証分科会

平成 29、30 年度の侵食対策実施状況

国土交通省・宮崎県

令和元年9月4日

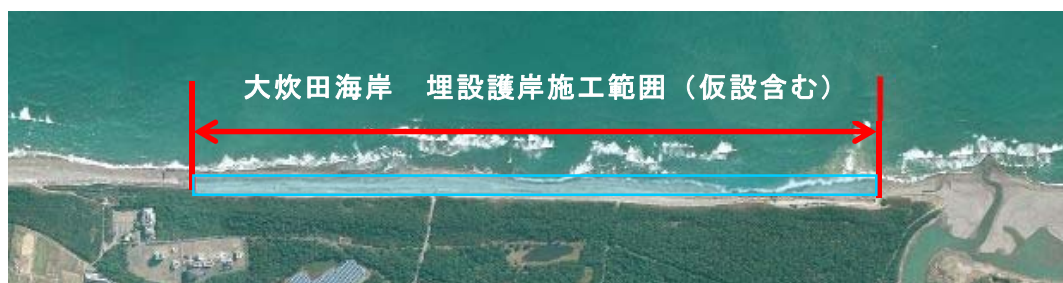
養浜実施箇所

| 目的 | 浜崖頂部高の低下を抑制するための土砂供給<br>急激な侵食の抑制に資する養浜<br>サンドバックの覆土砂 |
| 養浜量 | 約 0.2 万 m <sup>3</sup> |
| 材料 | 小丸川掘削土砂 (0.2 万 m <sup>3</sup> ) |
| 施工期間 | 2017 (H29) 年 12 月 |

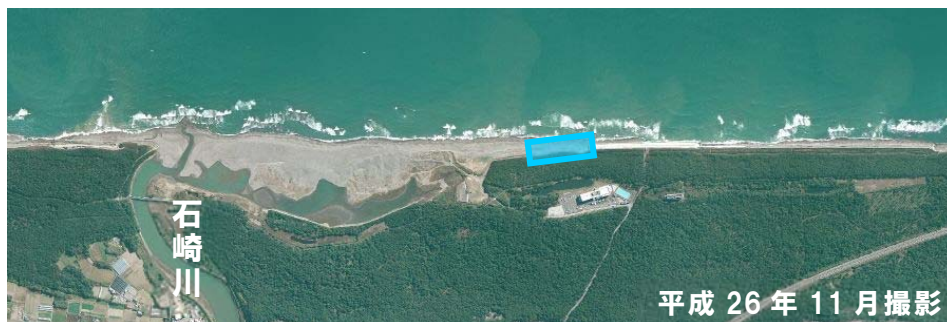
養浜実施箇所

| 目的 | ○浜崖頂部高の低下を抑制するための土砂供給 |
| 養浜量 | 約 1.2 万 m <sup>3</sup> |
| 材料 | 三財川掘削土砂（1.2 万 m <sup>3</sup> ） |
| 施工期間 | 2017 (H29) 年 11 月～2018 (H30) 年 1 月 |

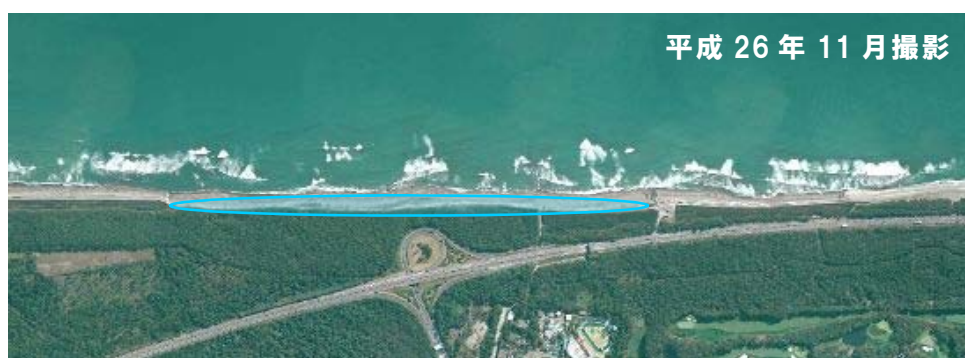
養浜実施箇所

| 目的 | 浜崖頂部高の低下を抑制するための土砂供給<br>急激な侵食の抑制に資する養浜 |
| 養浜量 | 約 7.3 万 m <sup>3</sup> |
| 材料 | 宮崎港仮置土砂 (1.6 万 m <sup>3</sup> )<br>石崎浜仮置土砂 (0.5 万 m <sup>3</sup> )<br>みやざき臨海公園ビーチ整地土砂 (3.6 万 m <sup>3</sup> )<br>三財川掘削土砂 (1.6 万 m <sup>3</sup> ) |
| 施工期間 | 2017 (H29) 年 5 月～2018 (H30) 年 3 月 |

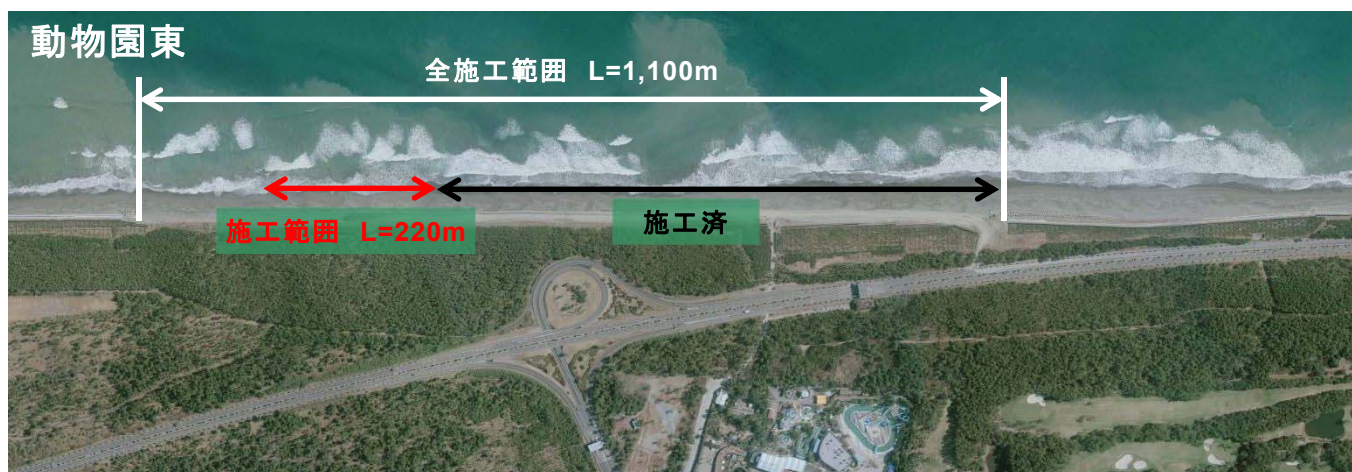
工事位置図

| 内容 | 浜崖頂部高の低下を抑制するための埋設護岸及び養浜 |
| 工事概要 | 動物園東 埋設護岸延伸 L=220m |
| 施工期間 | 動物園東 延伸 2017 (H29) 年 8 月～2018 (H30) 年 3 月 |

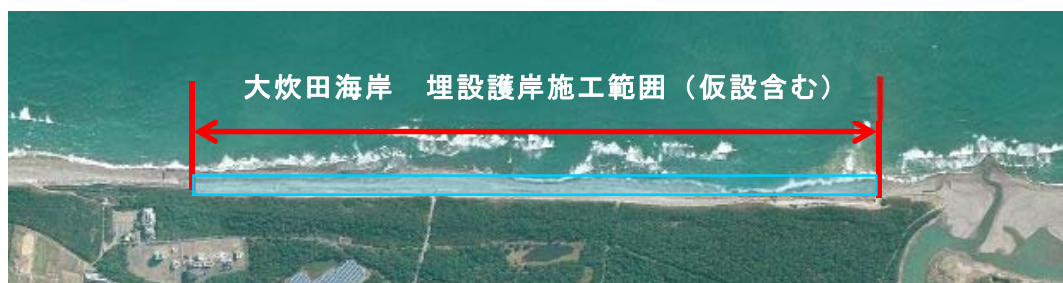
養浜実施箇所

| 目的 | 浜崖頂部高の低下を抑制するための土砂供給<br>急激な侵食の抑制に資する養浜<br>サンドバックの覆土砂 |
| 養浜量 | 約 1.8 万 m <sup>3</sup> |
| 材料 | みやざき臨海公園ビーチ整地土砂 (1.8 万 m <sup>3</sup> ) |
| 施工期間 | 2018 (H30) 年 8 月～2019 (H31) 年 3 月 |

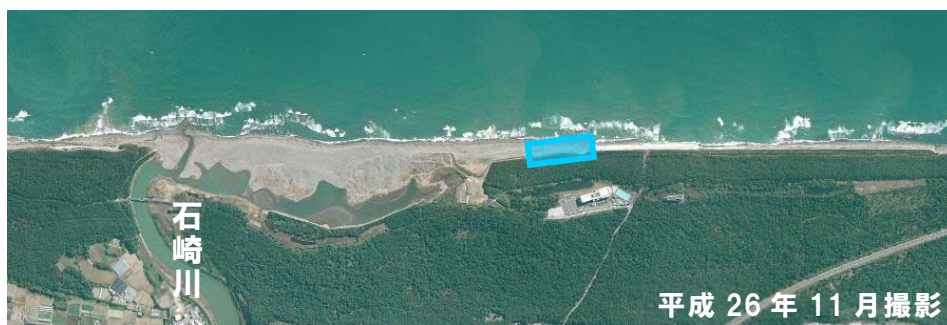
養浜実施箇所

| 目的 | ○浜崖頂部高の低下を抑制するための土砂供給 |
| 養浜量 | 約 1.7 万 m <sup>3</sup> |
| 材料 | 三財川掘削土砂（1.5 万 m <sup>3</sup> ）<br>都農漁港浚渫土砂（0.2 万 m <sup>3</sup> ） |
| 施工期間 | 2018 (H30) 年 11 月～2019 (H31) 年 2 月 |

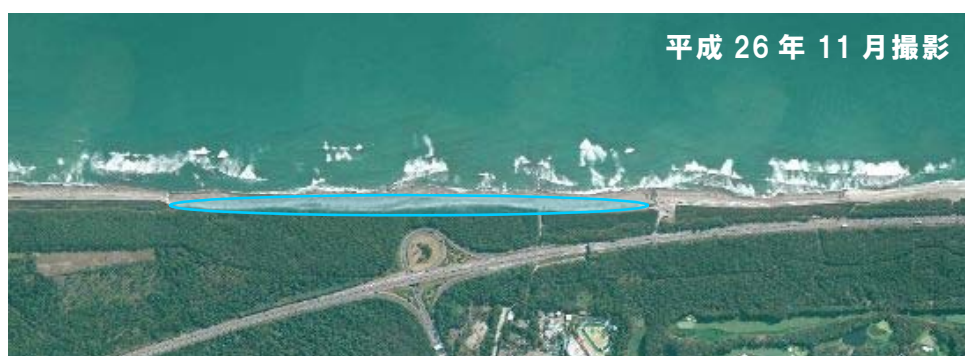
養浜実施箇所

| 目的 | 浜崖頂部高の低下を抑制するための土砂供給<br>急激な侵食の抑制に資する養浜 |
| 養浜量 | 約 5.2 万 m <sup>3</sup> |
| 材料 | 三財川掘削土砂 (1.1 万 m <sup>3</sup> )<br>川南漁港浚渫土砂 (0.1 万 m <sup>3</sup> )<br>みやざき臨海公園ビーチ整地土砂 (3.5 万 m <sup>3</sup> )<br>石崎浜仮置土砂 (0.5 万 m <sup>3</sup> ) |
| 施工期間 | 2018 (H30) 年 5 月, 2018 (H30) 年 8 月～2019 (H31) 年 3 月 |

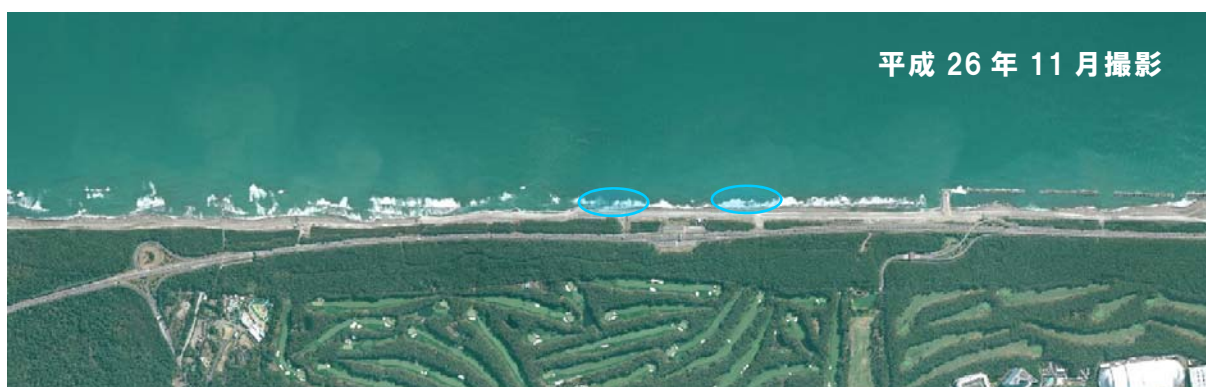
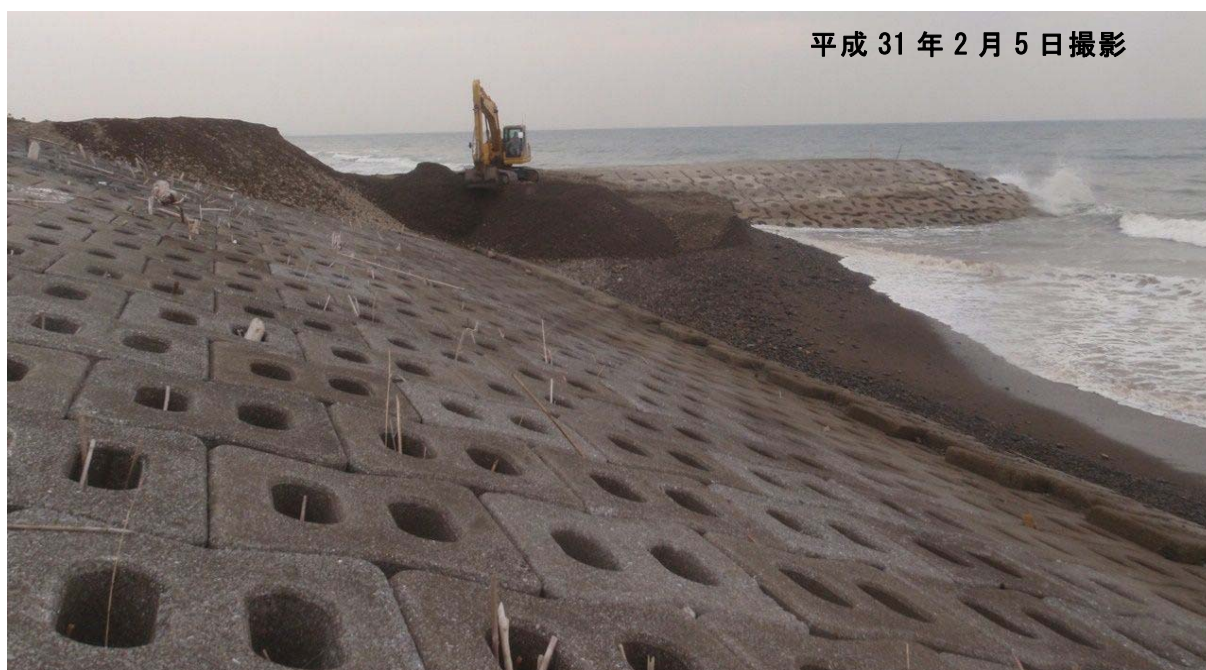
実施箇所状況

| 目的 | 沿岸方向の流入土砂の増加 |
| 養浜量 | 約 1.2 万 m <sup>3</sup> |
| 材料 | みやざき臨海公園ビーチ整地土砂 (0.4 万 m <sup>3</sup> )<br>宮崎港仮置土砂 (0.4 万 m <sup>3</sup> )<br>小丸川掘削土砂 (0.4 万 m <sup>3</sup> ) |
| 施工期間 | 2018 (H30) 年 8 月～2019 (H31) 年 3 月 |
