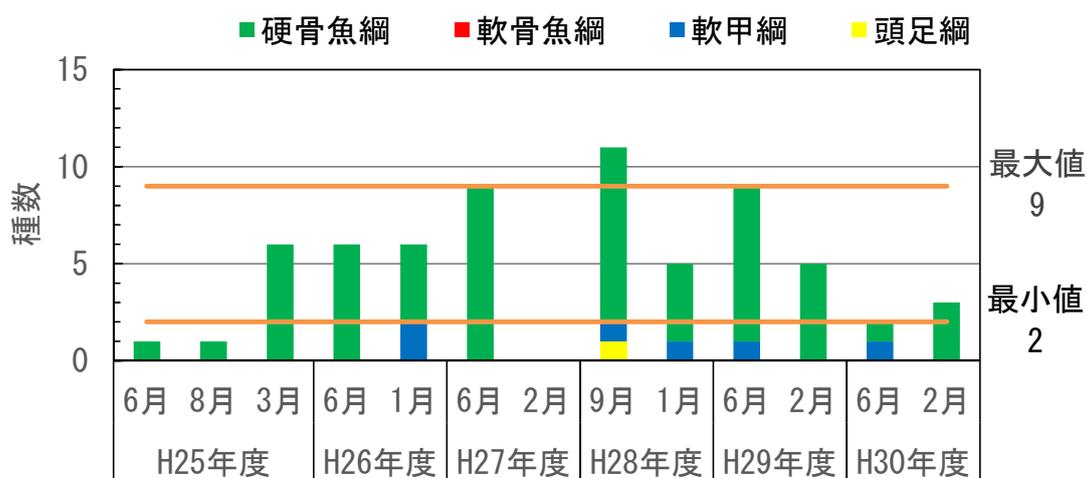
図－ 4.18 突堤周辺（北側）の潜水目視等観察結果

- 2018(H30)年度は、春季調査（6月）、冬季調査（2月）ともに範囲内であった。
- 目視観察以外の補足調査（カニカゴ）によって、トゲアシガニ、クサフグが確認された。
- 補助突堤①北側および補助突堤②北側での目視観察の結果、砂浜性魚介類であるウシノシタ科の1種が確認された。
- これまでに見られなかった新たな種は確認されていない。

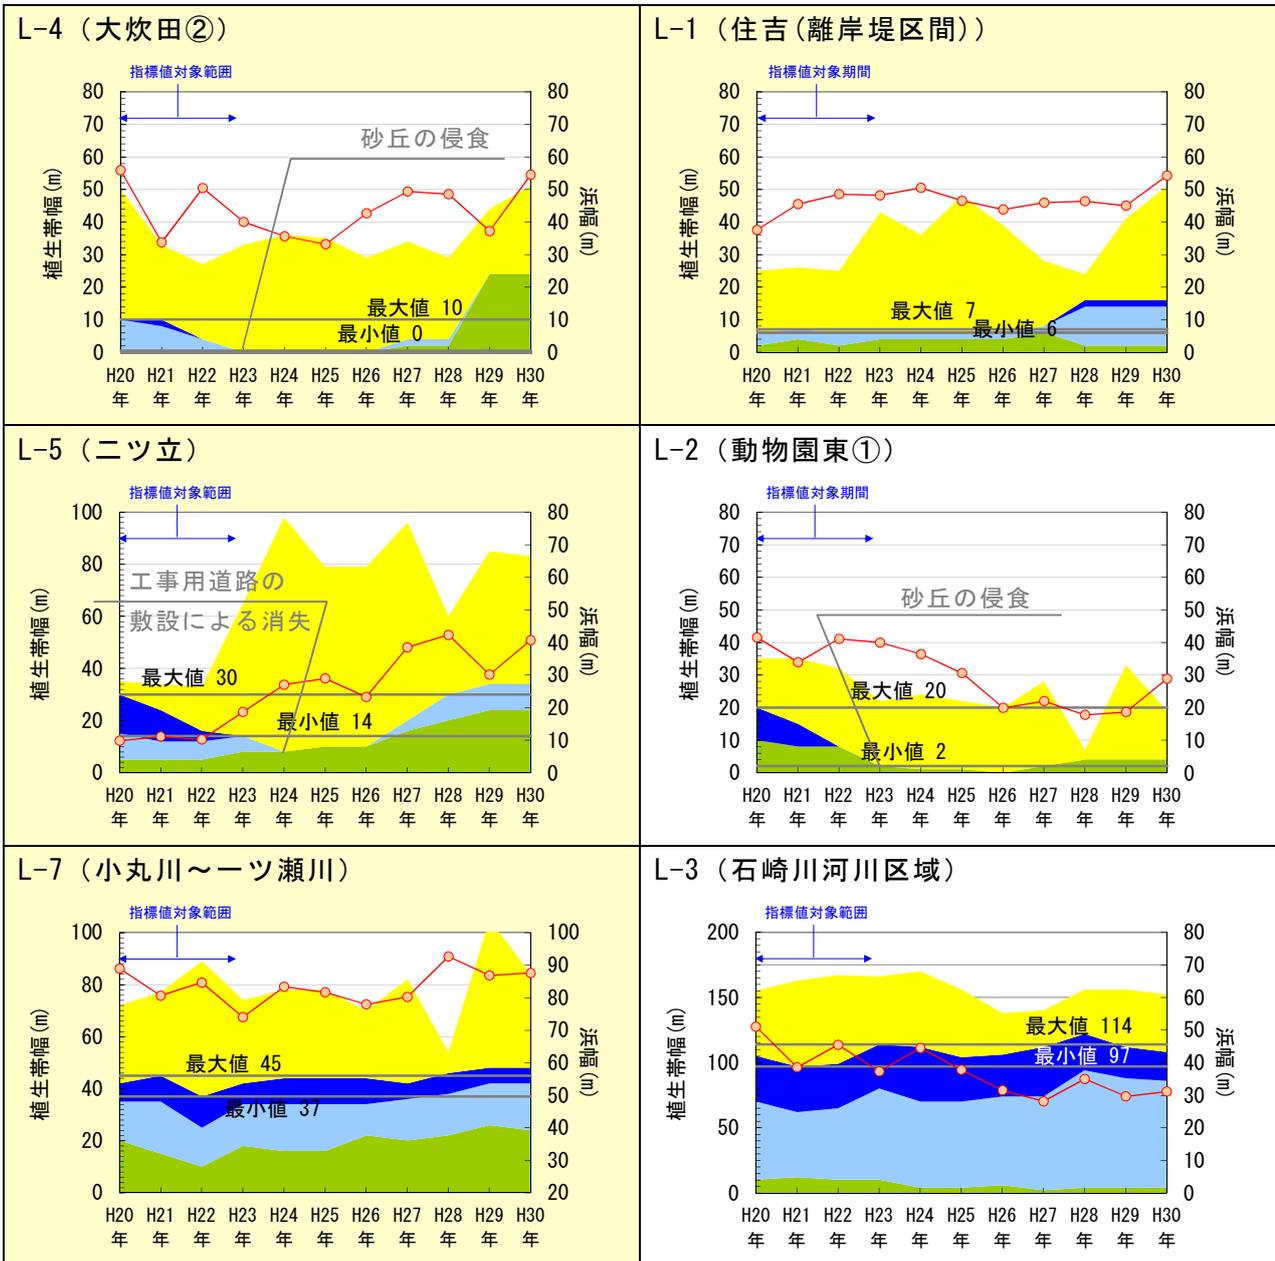
図一 4.21 植生断面調査結果(植生帯幅と浜幅の関係)

- 2018(H30)年度は、L-1（住吉(離岸堤区間)）、L-4（大炊田②）、L-5（二ツ立）、L-7（小丸川～一ツ瀬川）において範囲外↑であった（既往最大値を上回った）。

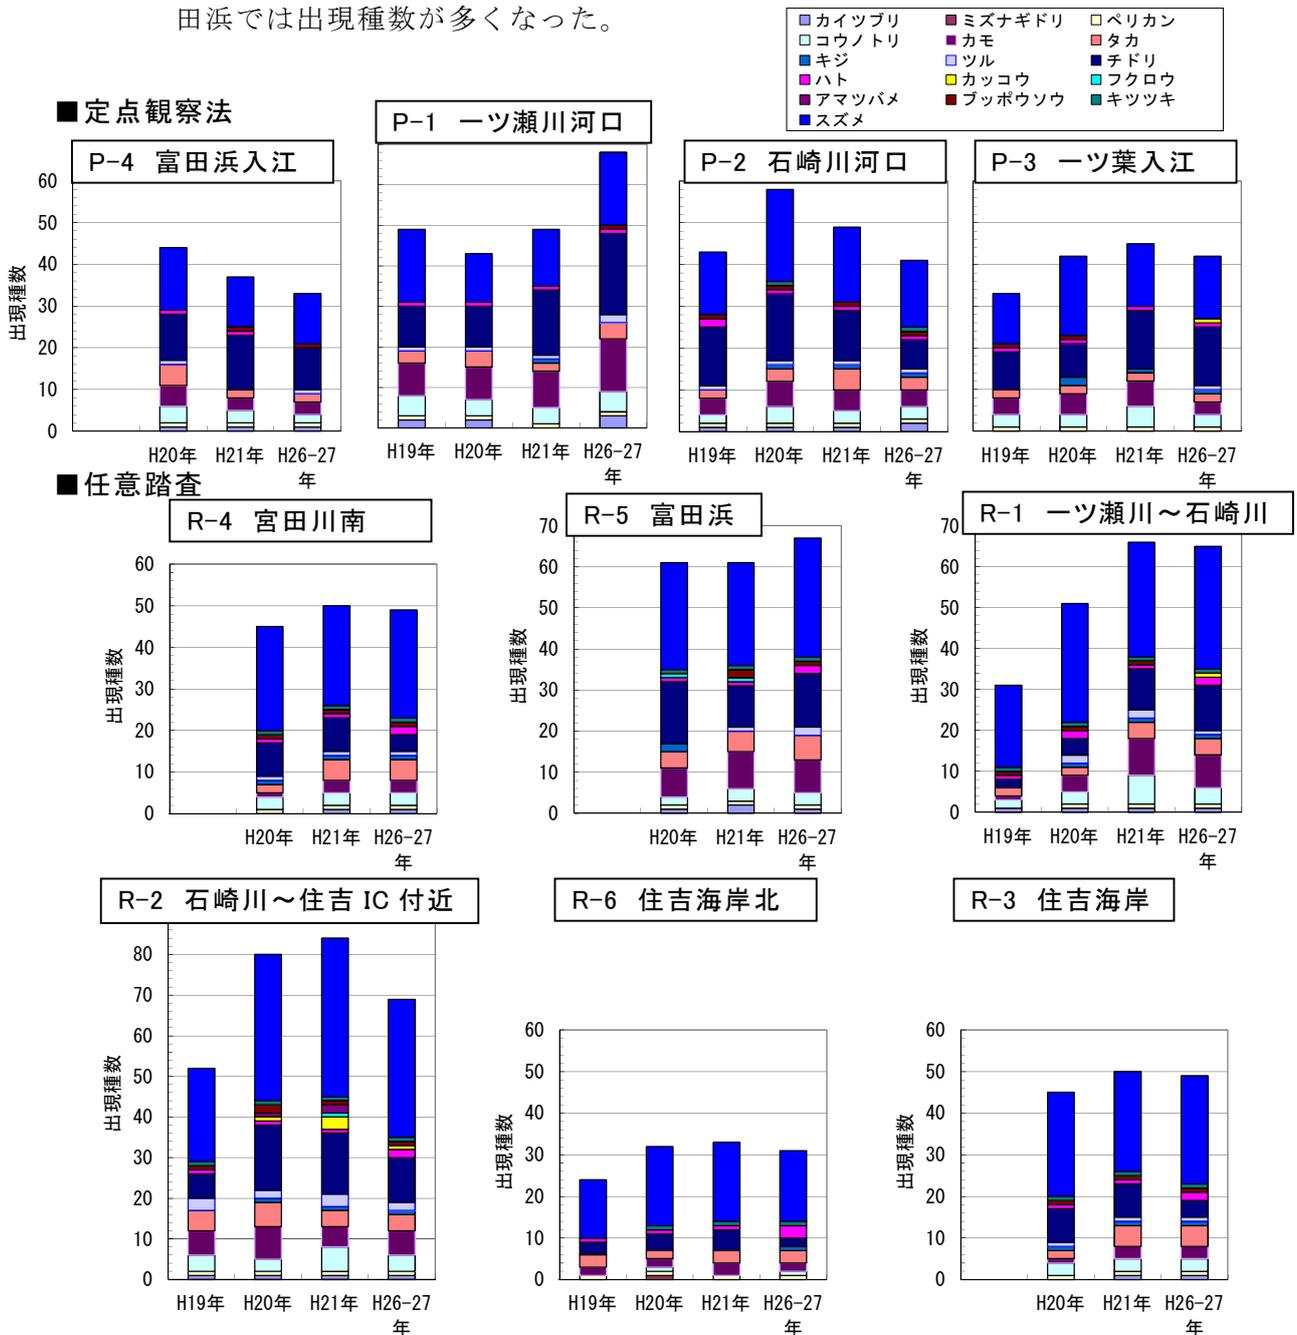
図- 4.30 鳥類調査結果の経年変化

- 2014(H26)～2015(H27)年度は、過去の調査結果と比較して、P-4 富田浜入江および P-2 石崎川河口で出現種数が少なくなった。一方、P-1 一ツ瀬川河口、R-5 富田浜では出現種数が多くなった。

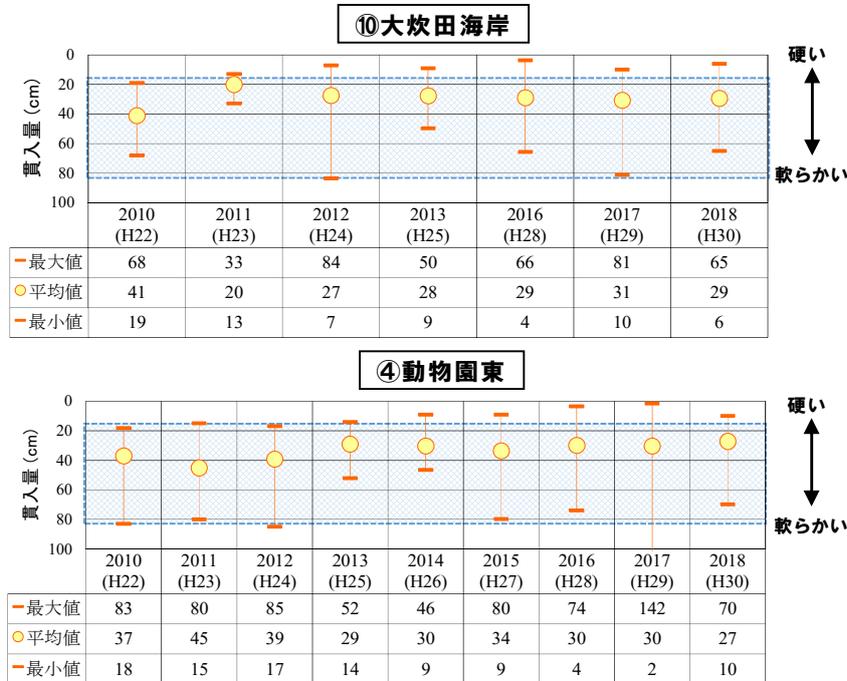
図- 4.35 固結調査に関する指標範囲との比較結果

- 2018(H30)年の大炊田海岸および動物園東は、範囲外↓(硬い)の箇所があった。

- なお、2017(H29)、2016(H28)年も範囲外↓(硬い)の箇所があった。

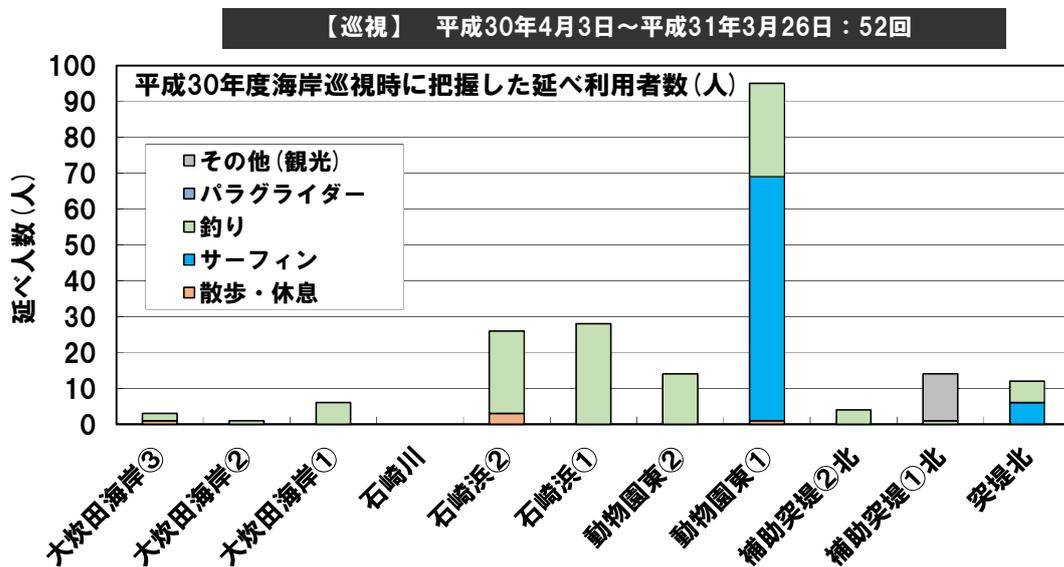
図－ 4.36 海岸巡視による利用調査結果 (2018 (H30) 年度)

- 2018(H30)年度は、2018(H30)年 4 月 3 日から 2019(H31)年 3 月 26 日の間に計 52 回、巡視により目視点検を実施している。
- 利用者数は、動物園東①、石崎浜①・②で多く見られた。
- 利用の種類で見ると、サーフィンと釣りの利用者数がほぼ同程度で多かった。
- 場所と利用の関係を見ると、サーフンは動物園東①での利用者数が特に多く、突堤北でも見られた。釣りは海岸全体で見られたが、特に石崎浜周辺での利用者数が多い。

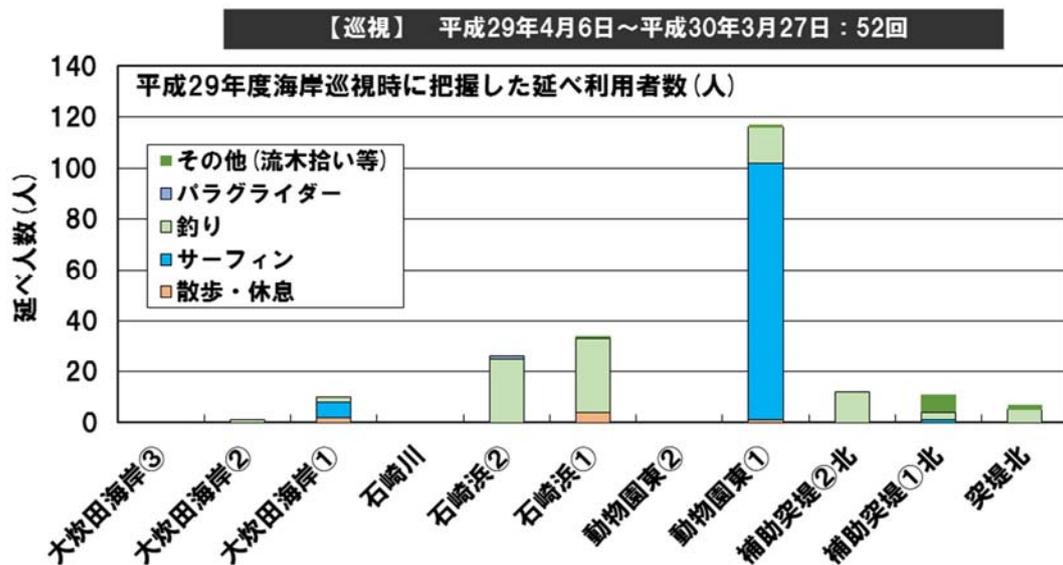
図－ 4.37 海岸巡視による利用調査結果(2017(H29)年度)

- 2017(H29)年度は、2017(H29)年 4 月 6 日から 2018(H30)年 3 月 27 日の間に計 52 回、巡視により目視点検を実施している。
- 利用者数は、動物園東①、石崎浜①・②で多く見られた。
- 利用の種類で見ると、サーフィンと釣りの利用者数がほぼ同程度で多かった。
- 場所と利用の関係を見ると、サーフンは動物園東①での利用者数が特に多く、大炊田海岸①でも見られた。釣りは海岸全体で見られたが、特に石崎浜周辺での利用者数が多い。

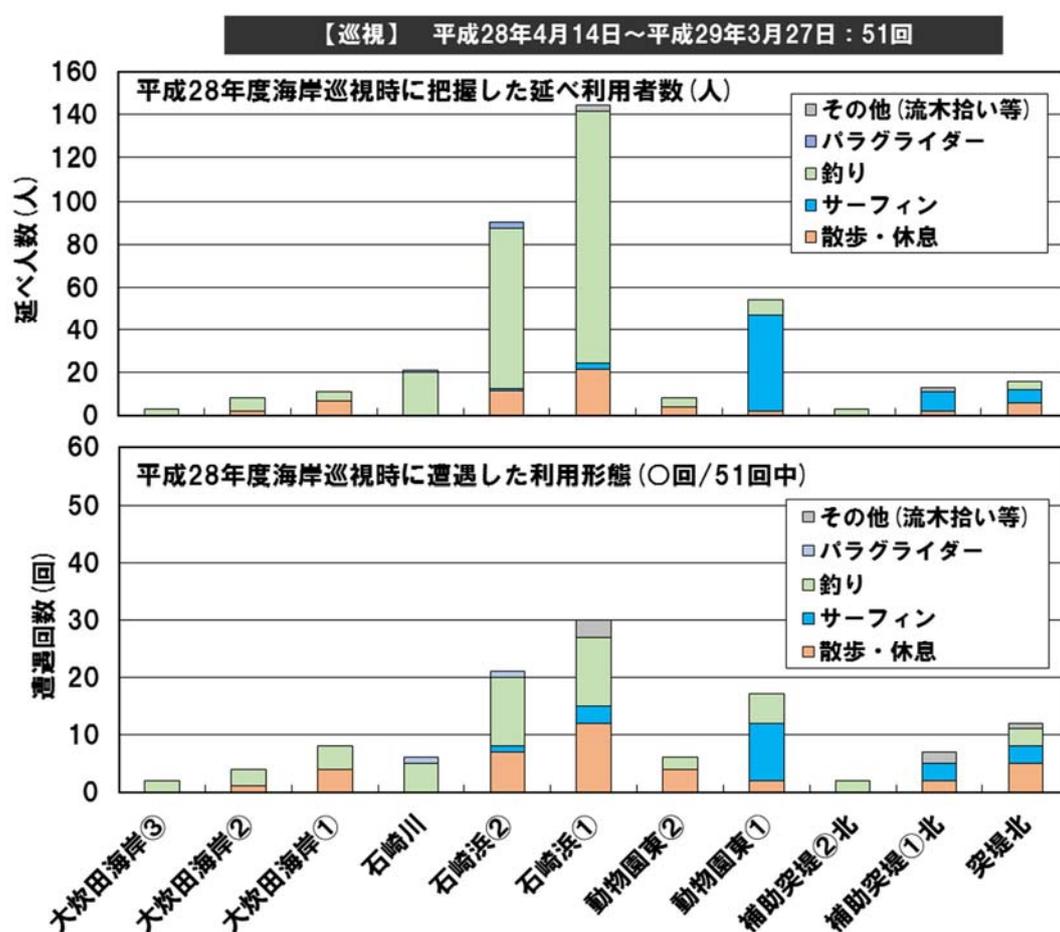
図－ 4.38 海岸巡視による利用調査結果(2016(H28)年度)

- 2016(H28)年度は、2016(H28)年4月14日から2017(H29)年3月27日の間に計51回、巡視により目視点検を実施している。
- 利用者は、動物園東①、石崎浜①・②で多く見られた。
- 利用の種類で見ると、釣りの利用が最も多く、サーフィン、散歩の順であった。
- 場所と利用の関係を見ると、釣りや散歩は石崎浜周辺以北で多く、サーフインは動物園東①以南で多く見られた。

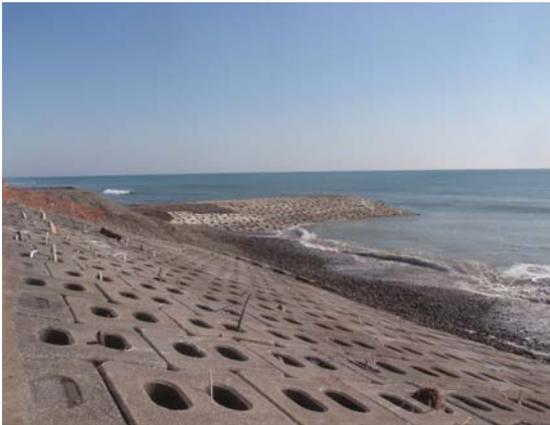
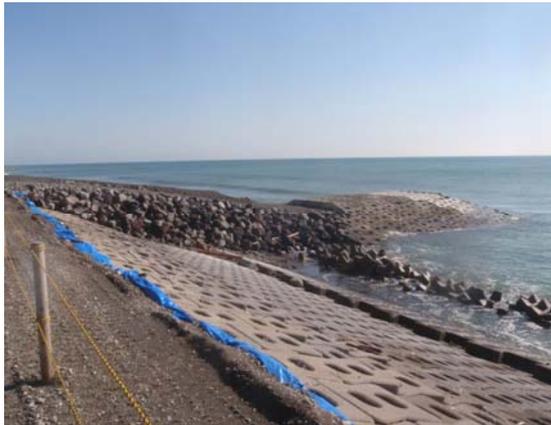
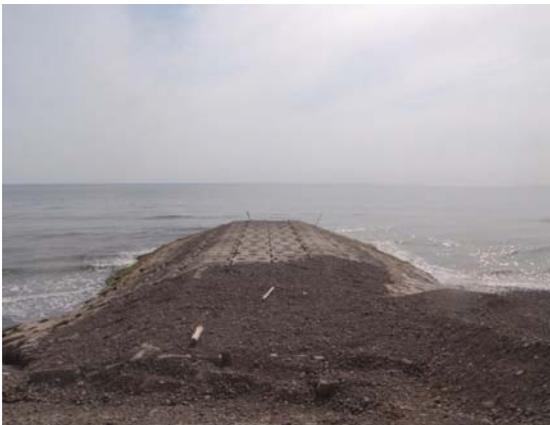
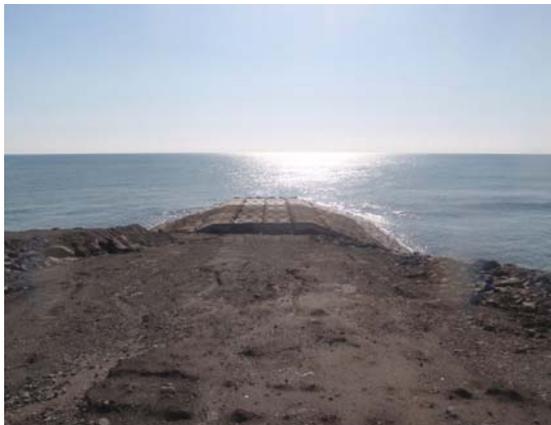
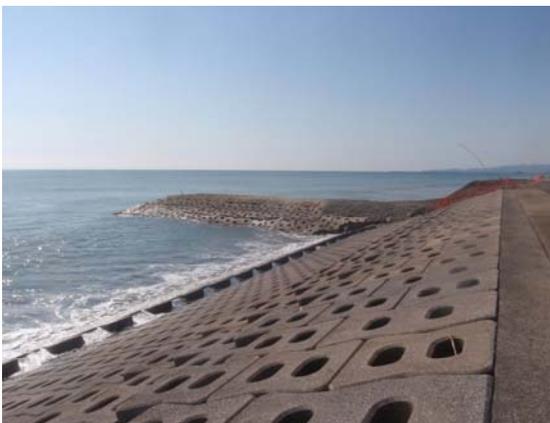
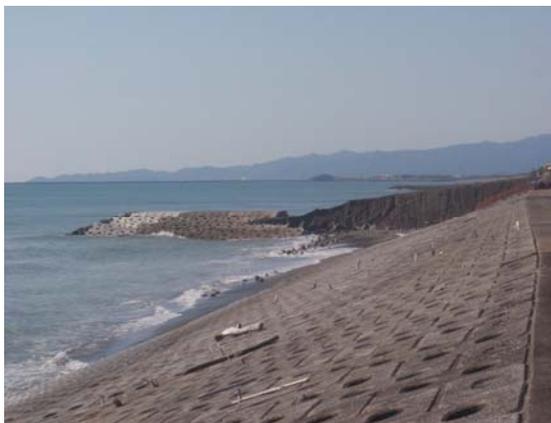
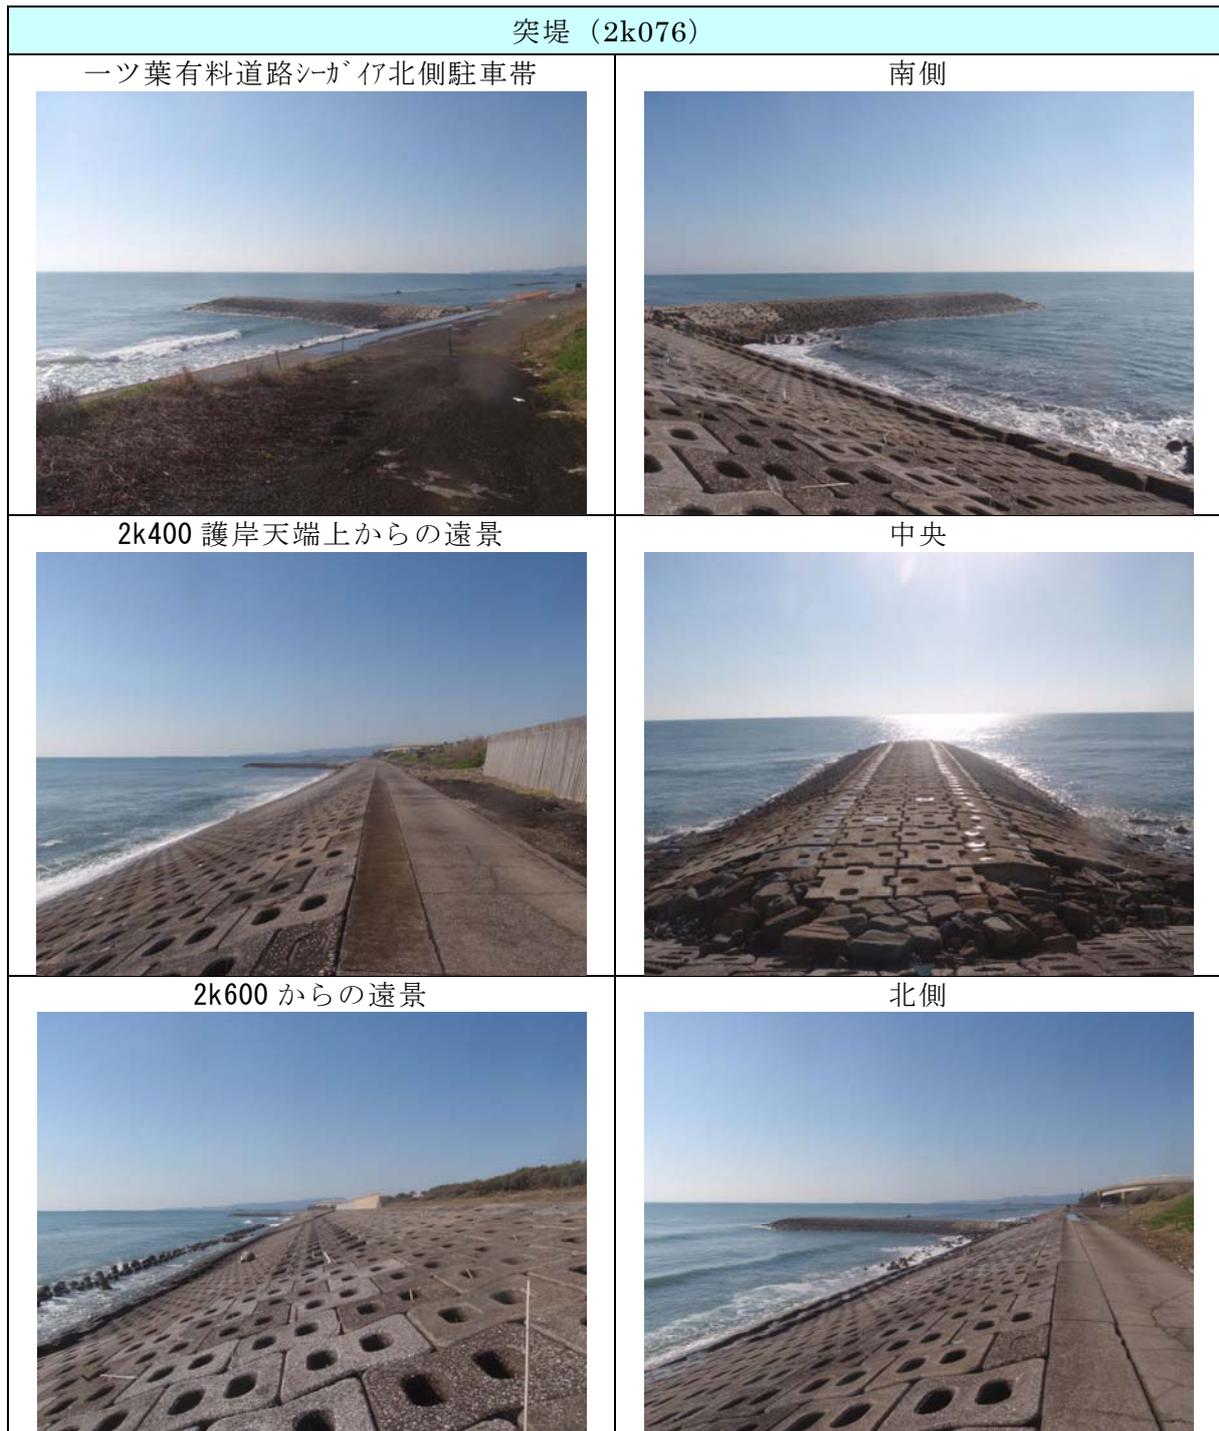
図一 4.40 視点場からの写真例 平成 30 年 3 月 27 日撮影

- 2018(H30)年度は、突堤の天端面のブロックのエイジングが進み、法面ブロックとの色の差が少なくなってきたと考えられる。
- 補助突堤①、②は、補助突堤①の延伸に伴い、先端部のブロックの白さが目立つもの、その他の場所では海面に近いところでブロックのエイジングが進み、風景に馴染みつつあると考えられる。

補助突堤② (3k668)	補助突堤① (2k885)
<p style="text-align: center;">南側</p>

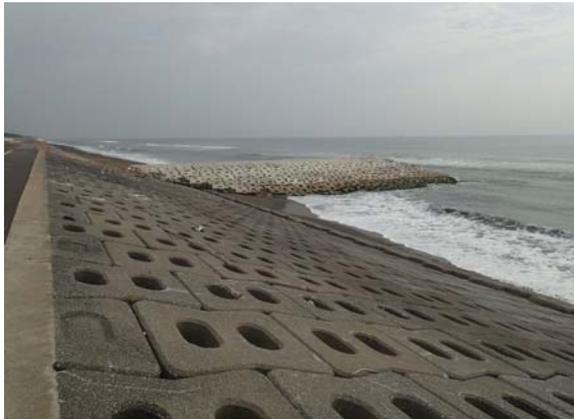
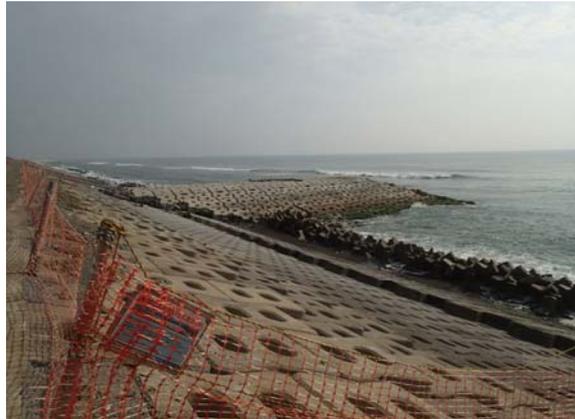
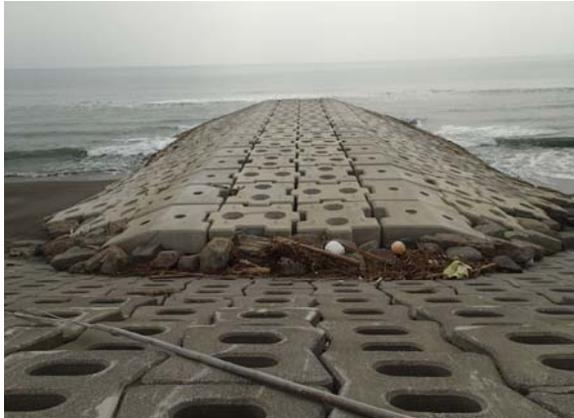
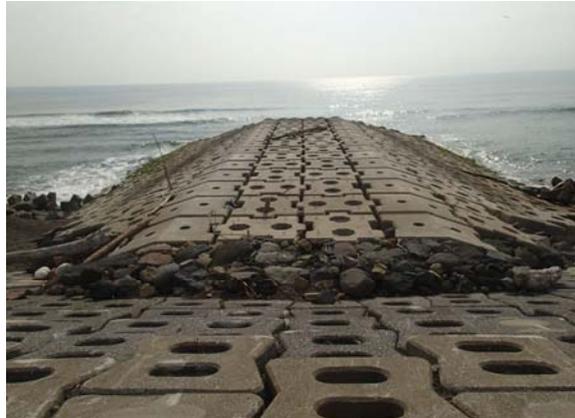
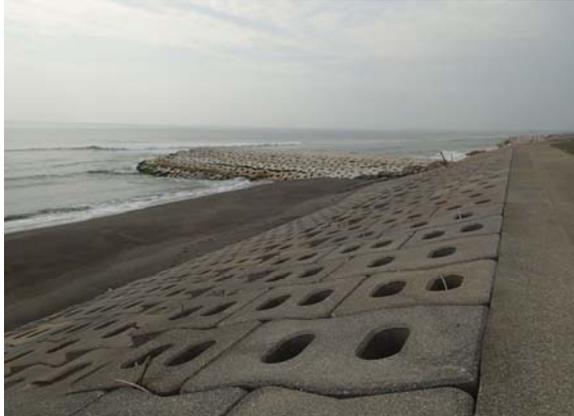
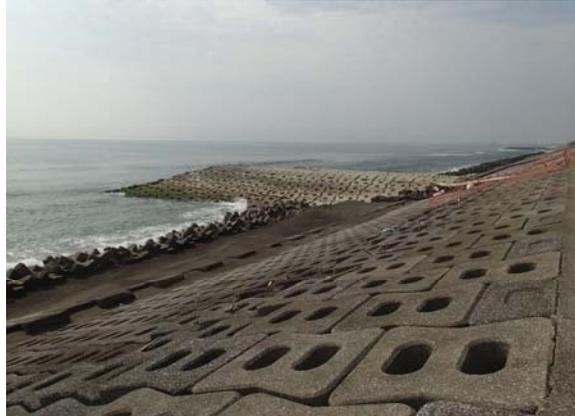
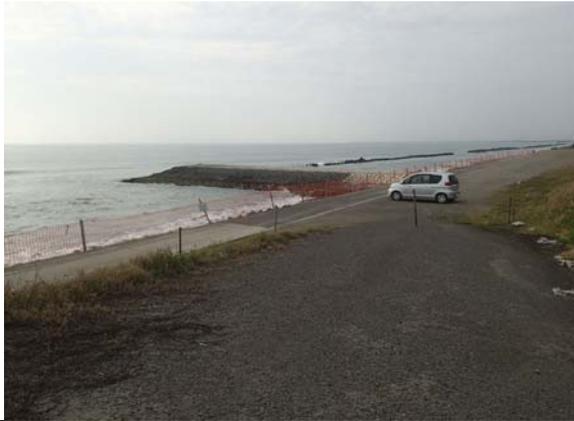
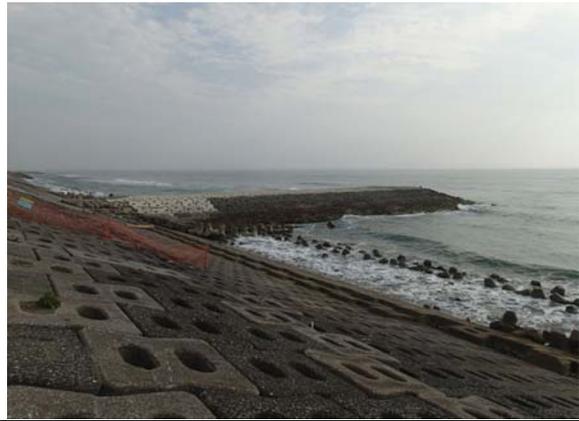
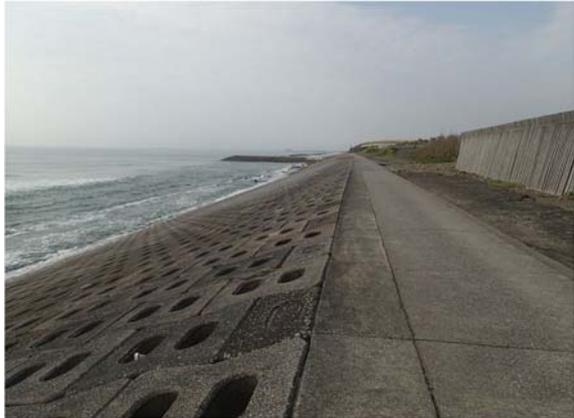
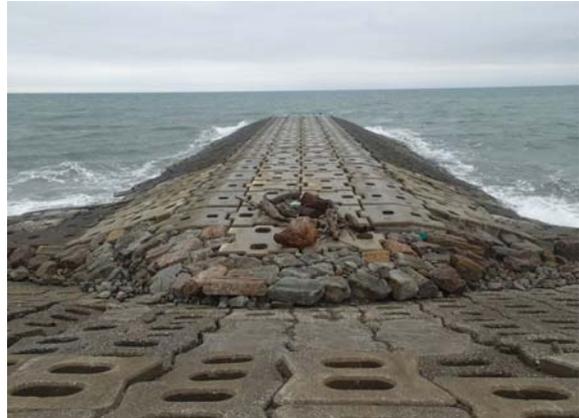
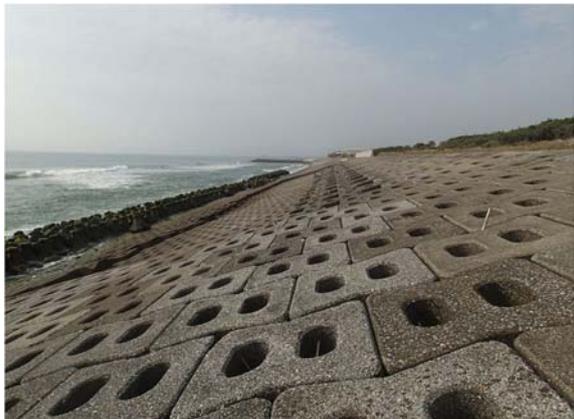
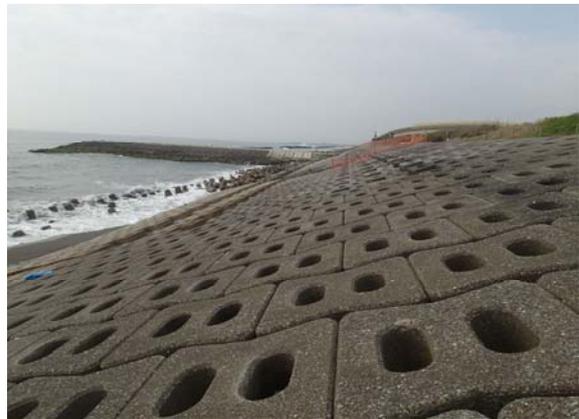
図一 4.41 視点場からの写真例 平成 30 年 3 月 27 日撮影

- ▶ 2017(H29)年度は、突堤の天端面のブロックと法面のブロックとの色合いの差は見られるものの、天端面のブロックのエイジングが進み、設置直後のような見え方ではなくなってきたと考えられる。
- ▶ 補助突堤①、②は海面に近いところでブロックのエイジングが進み、風景に馴染みつつあると考えられる。

補助突堤② (3k668)	補助突堤① (2k885)
<p style="text-align: center;">南側</p>

突堤 (2k076)

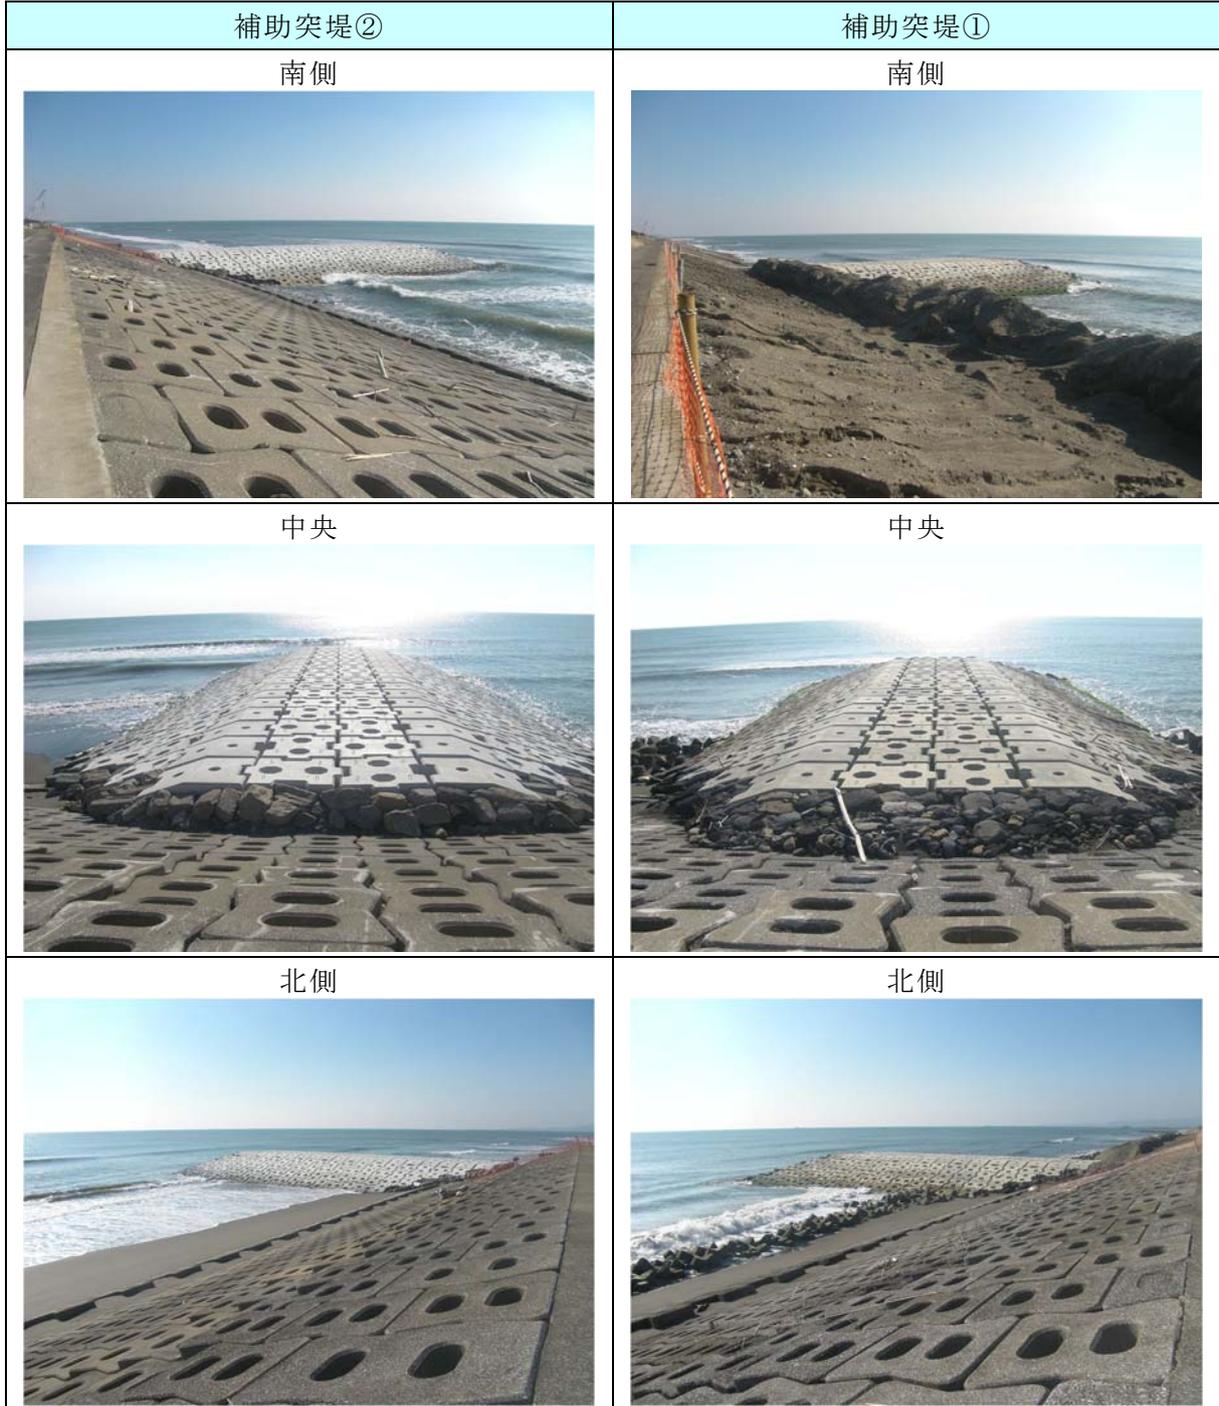
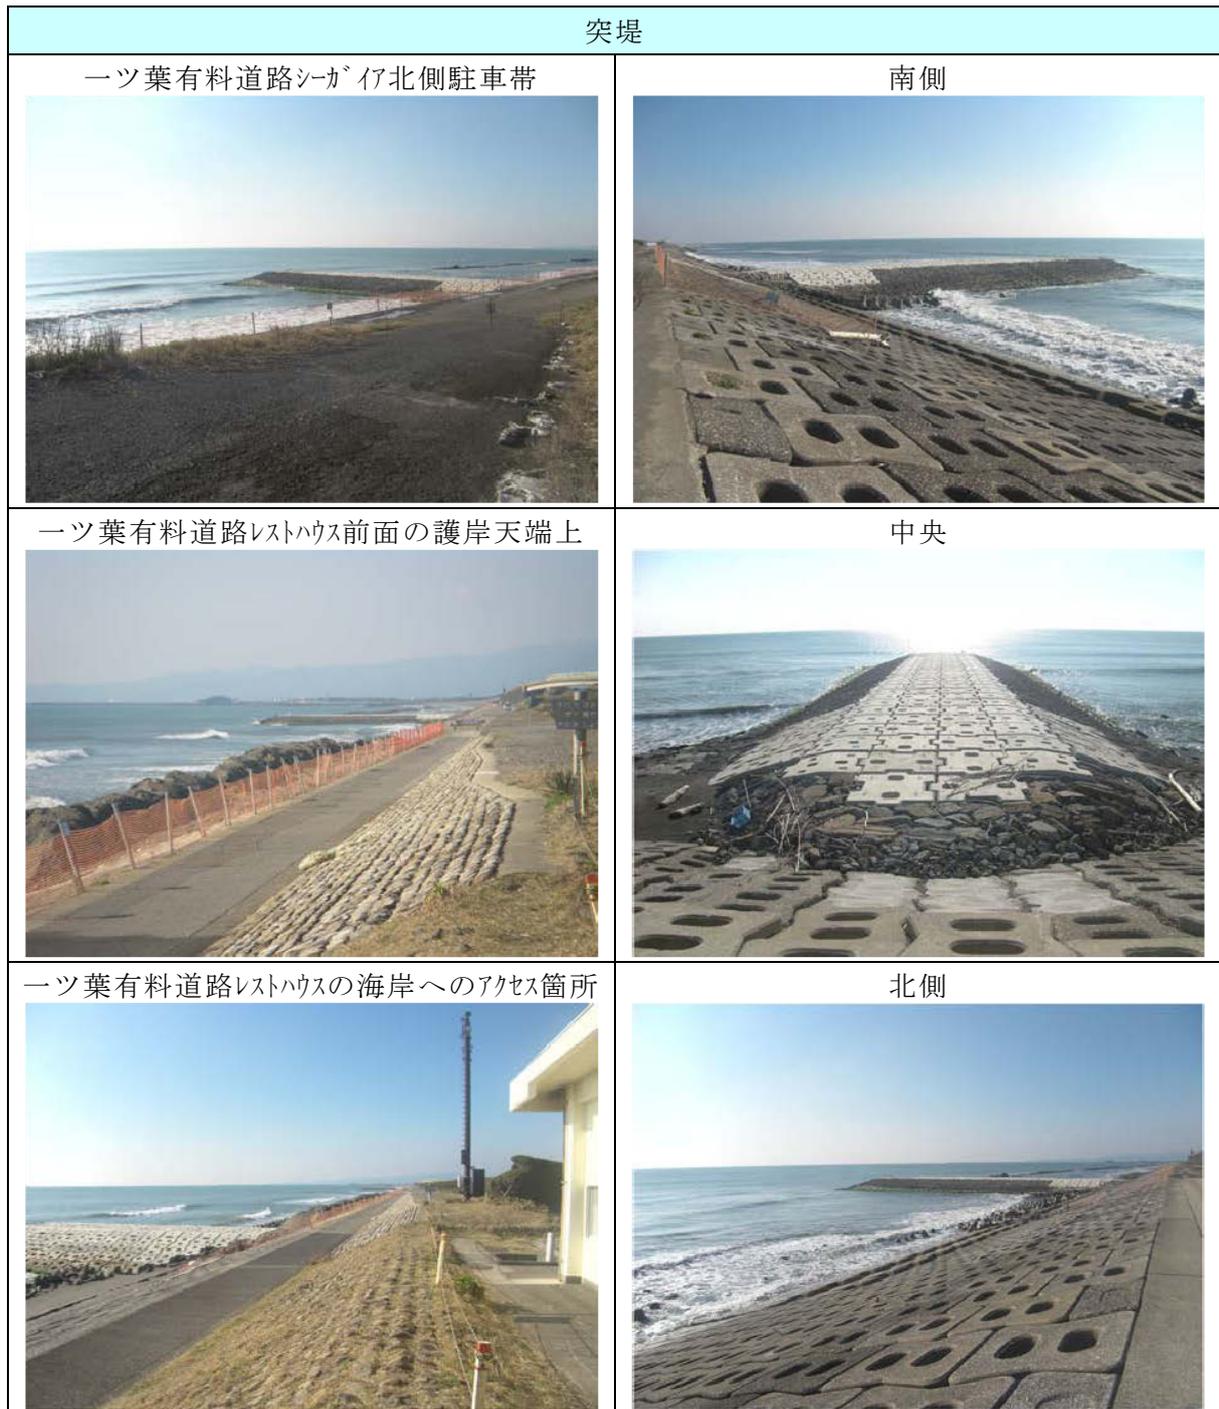
図－ 4.42 視点場からの写真例 平成 29 年 3 月 27 日撮影

- 2016(H28)年度は、突堤の天端面のブロックを新たに設置したことにより、護岸とのすりつけ等の見た目は改善されたと考えられるが、法面の既設ブロックとの色合いに差が生じている。
- 補助突堤①、②が設置された。補助突堤①は海面に近いところでブロックのエッジングが進み、風景に馴染みつつあると考えられる。

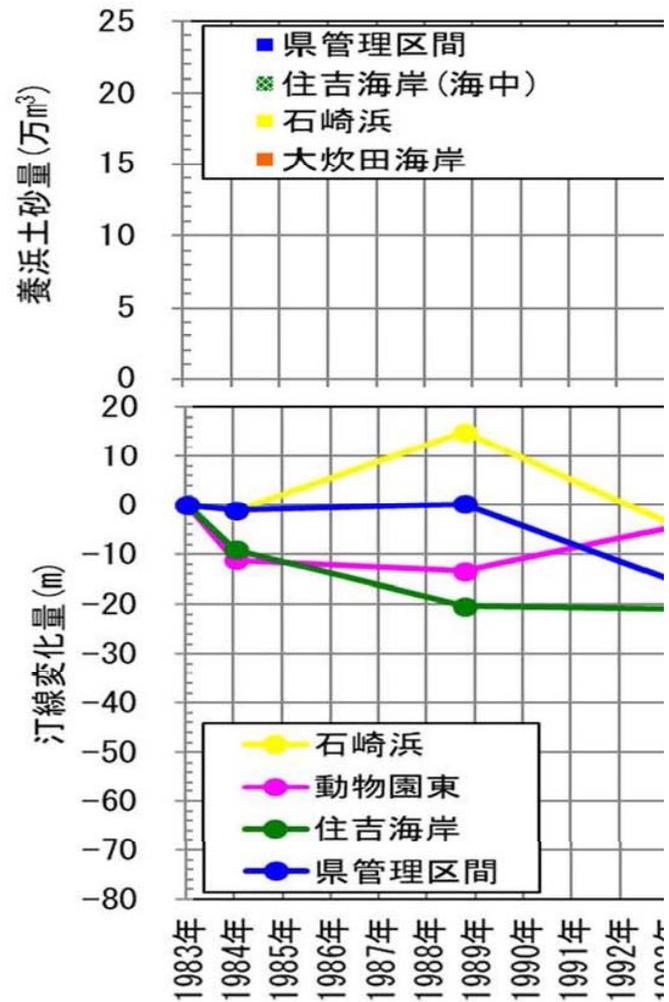
- 汀線の後退は、住吉海岸→動物園東→石崎浜の順に南から北へ伝播している様子が見て取れる。
- 石崎浜、動物園東は、最近になり減少傾向が鈍化しつつある。
- 住吉海岸は 2004(H16)年以降安定しているように見えるが、これは緩傾斜護岸前に砂浜が存在しないためである。
- 県管理区間は砂浜が安定している。
