#### ■最近の沿岸漂砂の動向

### ■直轄化以降の地形変化状況

### 6.3 環境・利用

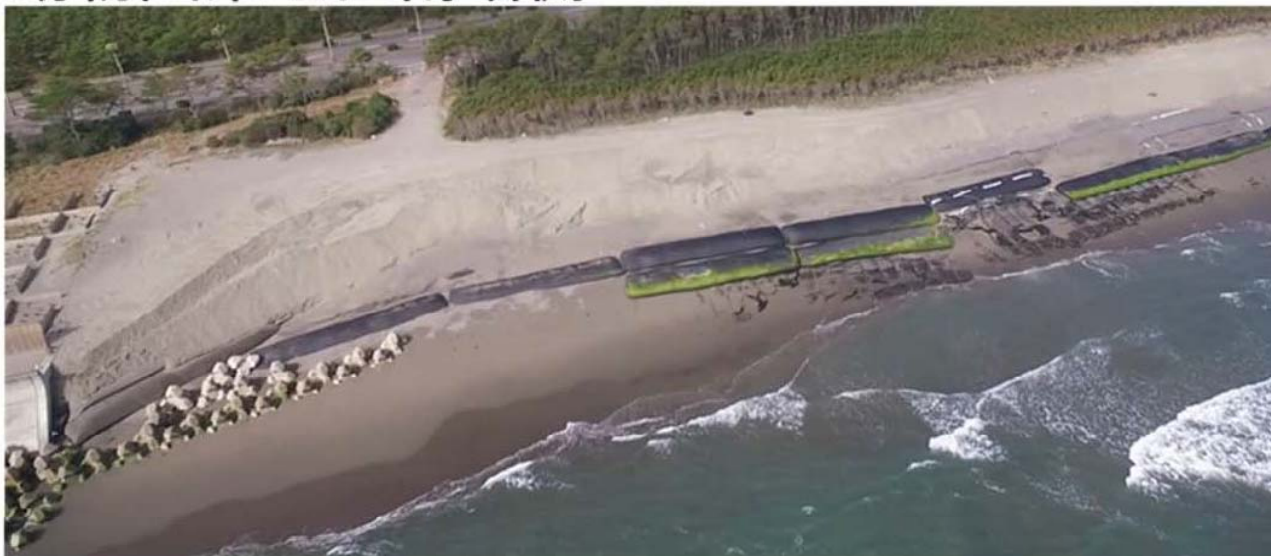
## 動物園東地区南端側

(2018年11月5日(波高11.7m来襲後)撮影)

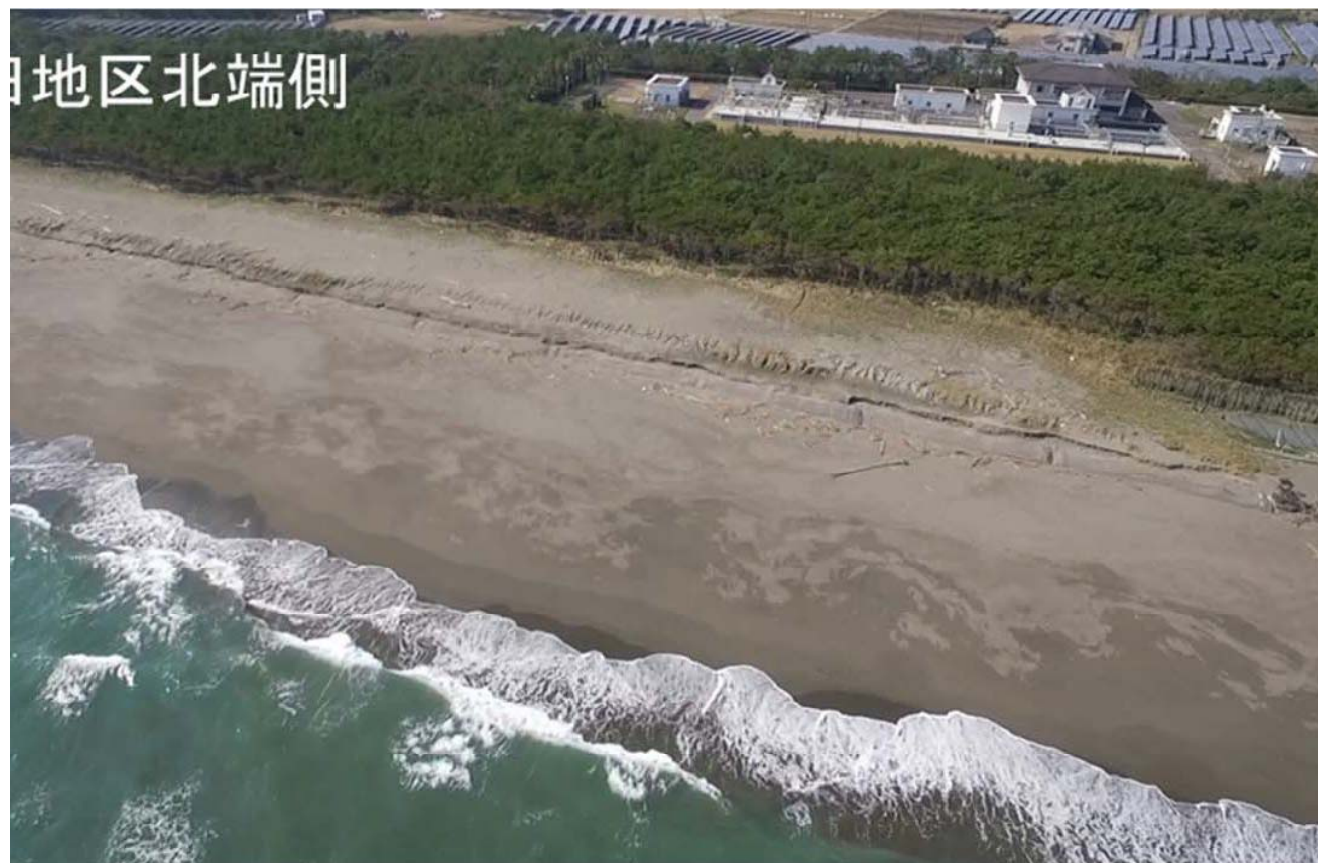
(2018年11月5日(波高11.7m来襲後)撮影)

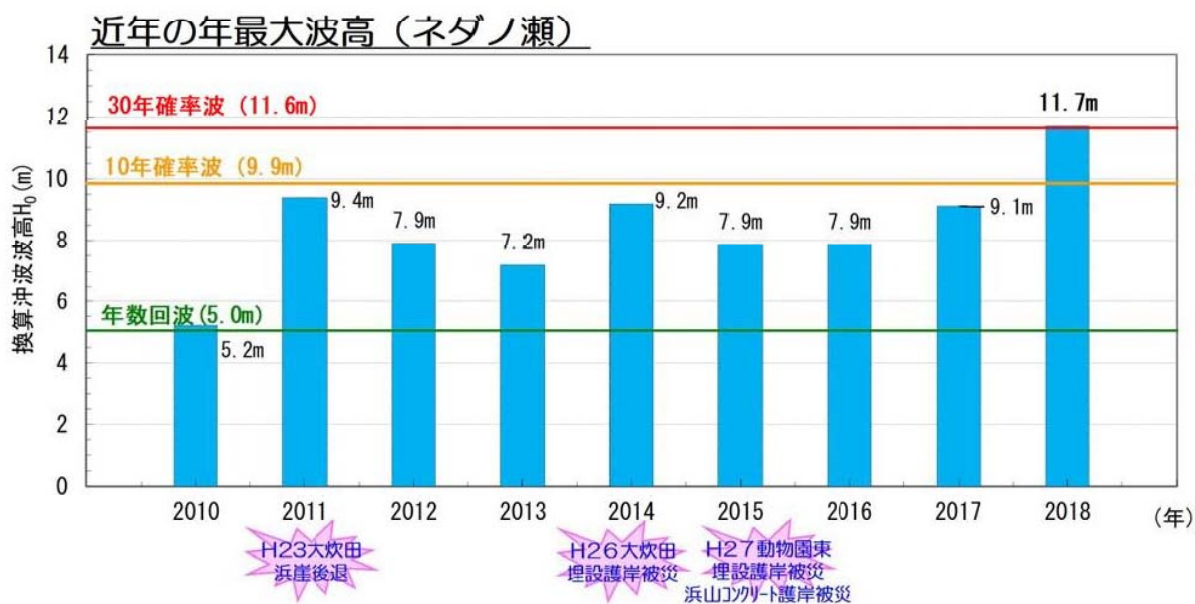
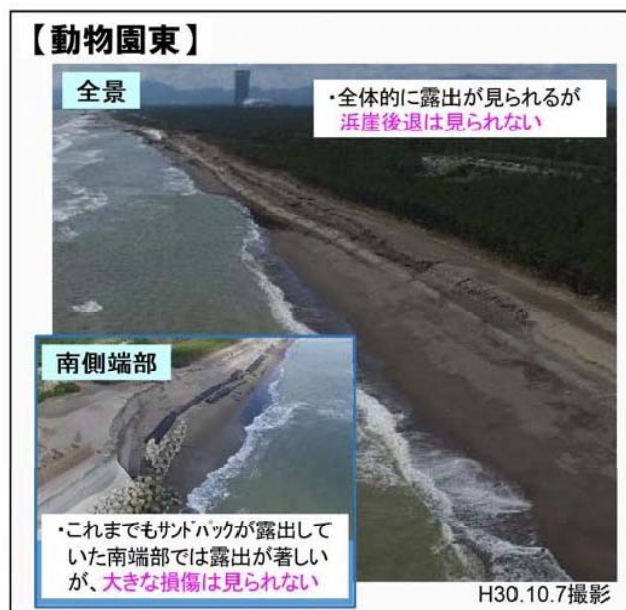
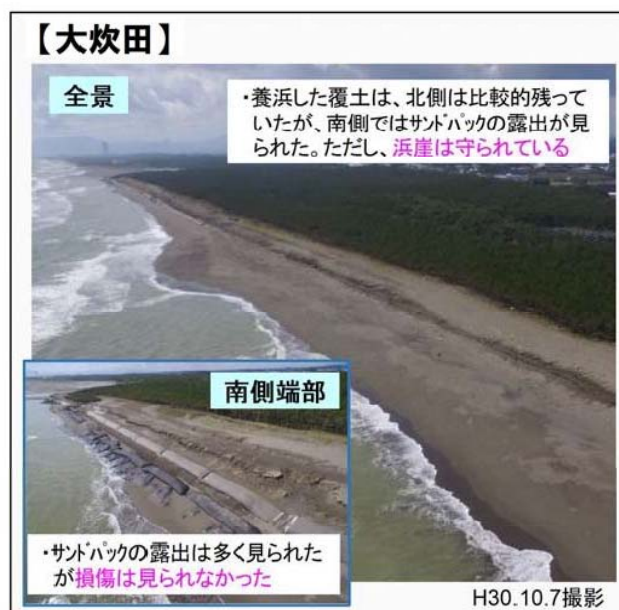
- 2017(H29)年の目視点検では、動物園東南側および大炊田海岸において、埋設護岸の変状につながる事象（サンドバック、グラベルマット、アスファルトマットの露出）を確認した。
- 台風 24 号は台風 21 号に連続して『「非常に強い」勢力で 25 年振りに上陸した台風』として宮崎県に接近し、広域に記録的な暴風をもたらした。波浪観測においても計画波高（30 年確率）に相当し、ネダノ瀬観測期間中（H22 年～）最大の換算沖波波高となる 11.7m を記録した。
- 宮崎海岸も高波浪にさらされ、サンドバックが露出する箇所も多く見られたが、浜崖の後退は防ぐことができ、事業の効果を確認することができた。
