宮崎海岸侵食対策検討委員会 第9回効果検証分科会

これまでの検討結果の振り返り

国土交通省・宮崎県

令和2年11月

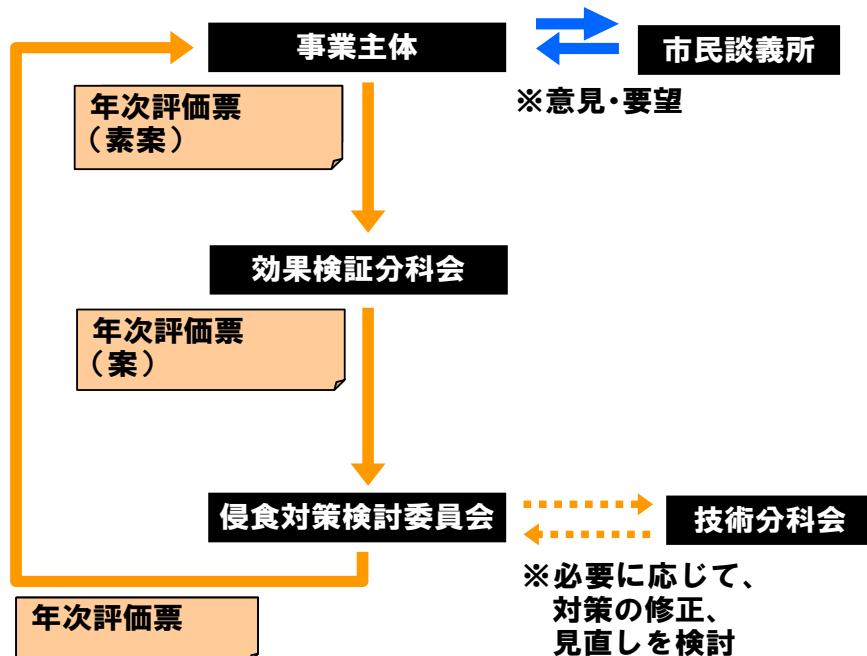
図－1 効果検証の全体フロー

▶ 効果検証は下記の手順により年度毎に行うこととした。

- ①市民談義所は、調査及び工事に関する談義を行い、事業主体に意見・要望を伝える。
- ②事業主体は、調査結果及び談義を踏まえ、年次評価（素案）を作成する。
- ③効果検証分科会は、事業主体が作成した年次評価（素案）を検討し、年次評価（案）を作成し、委員会に報告する。
- ④委員会は、効果検証分科会が作成した年次評価（案）を検討し、最終的な年次評価を行う。
- ⑤技術分科会は、必要に応じて、対策の修正、見直しを検討する。

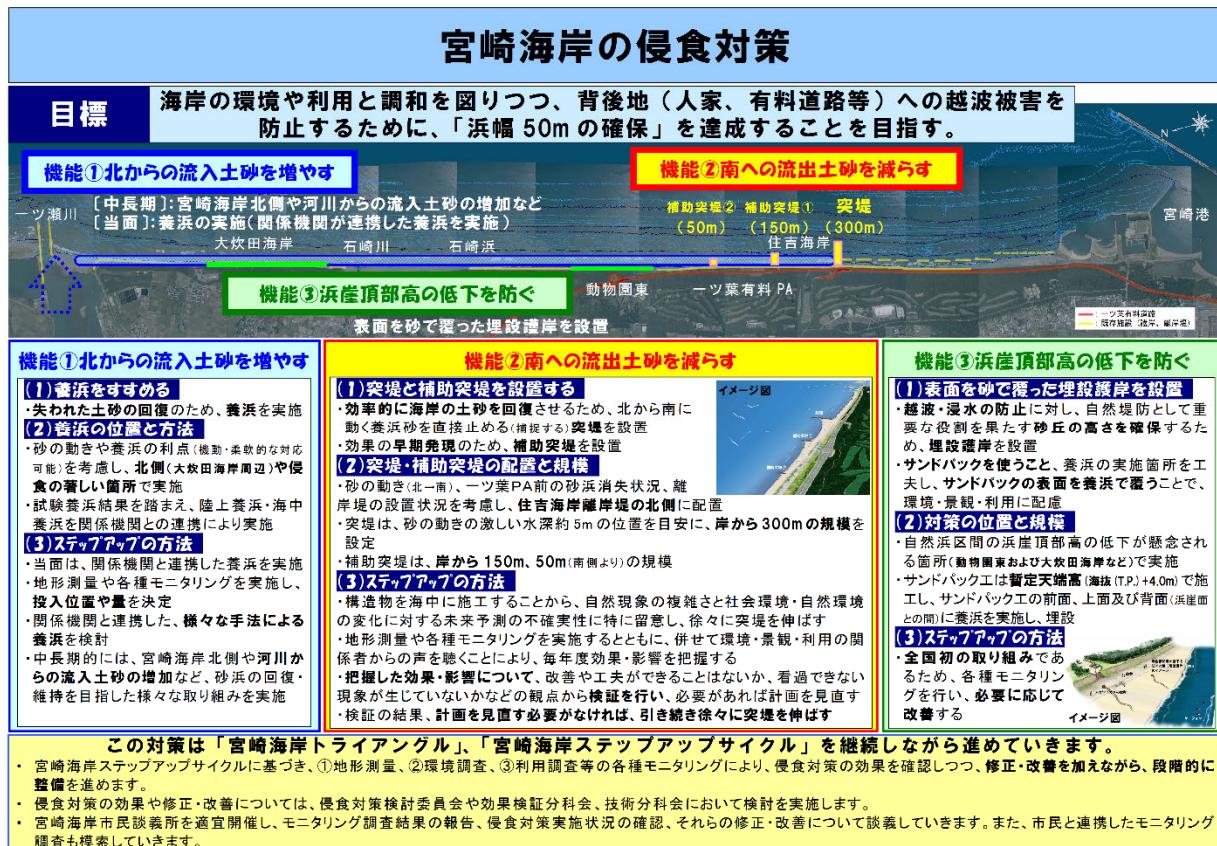
図－2 宮崎海岸の侵食対策^{注)}

- 「宮崎海岸の侵食対策」を具現化する 3 つの対策(養浜、突堤、埋設護岸)の実施にあたり、計画当初に期待した漂砂制御効果や土砂回復効果等が発揮されているか、周辺海岸や生態系・海岸利用に悪影響を与えていないかを把握することが必要である。このことから、この 3 つの対策(養浜、突堤、埋設護岸)を効果検証の対象とする。
- また、これらの 3 つ対策の諸元(規模、配置等)の検討に用いている波浪・潮位等の外力や漂砂量が適切でない場合には、各対策がそれぞれ期待する効果を発揮できないことが懸念される。このことから、対策を検討した際の外力等の条件についても効果検証の対象とする。以降、これを「対策検討の前提条件」とする。
- 上記の「対策検討の前提条件」と 3 つの対策(「養浜」、「突堤」、「埋設護岸」)を効果検証の検討対象とし、この区分(1 つの前提条件と 3 つの対策)を「評価単位」とする。

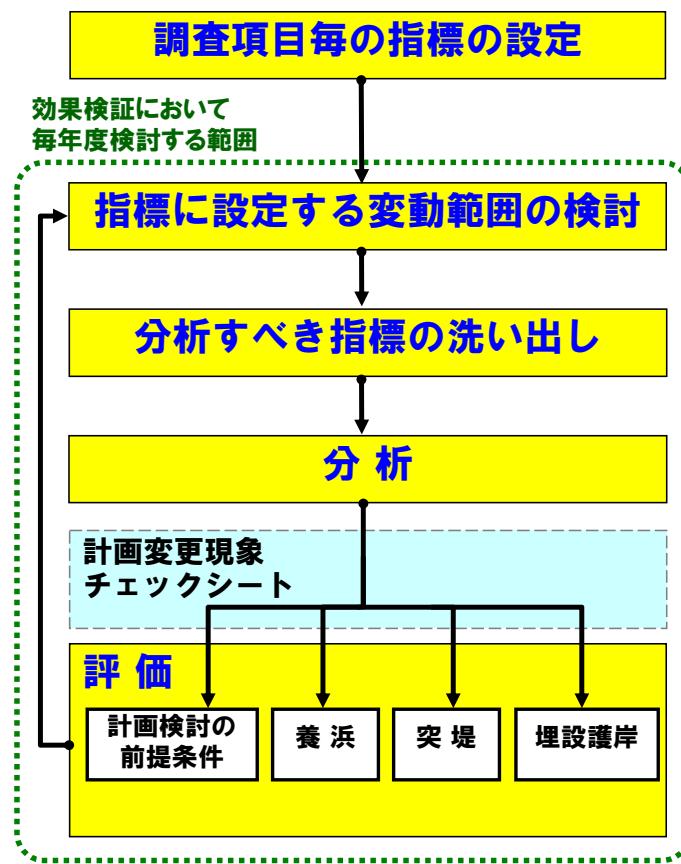
図－3 効果検証の体系

- まず、計画変更につながる現象が生じていないかを確認するための指標を調査項目毎に設定する。
- 次に、調査結果が通常の変動の範囲内であるかを判断するための基準として用いるため、指標に設定する変動範囲を検討する。さらに、指標に設定した範囲と評価対象年度の調査結果を比較し、分析すべき指標を機械的に洗い出す。
- 洗い出された指標について、何らかの処置が必要かどうかを判断するために、多角的に分析を実施する。
- 「対策検討の前提条件」の妥当性及び「養浜」、「突堤」、「埋設護岸」の効果・影響を評価するため、チェックシートを用いて分析結果を4つの評価単位に振り分ける。
- 最後に、4つの評価単位毎に継続の可否を判断する。

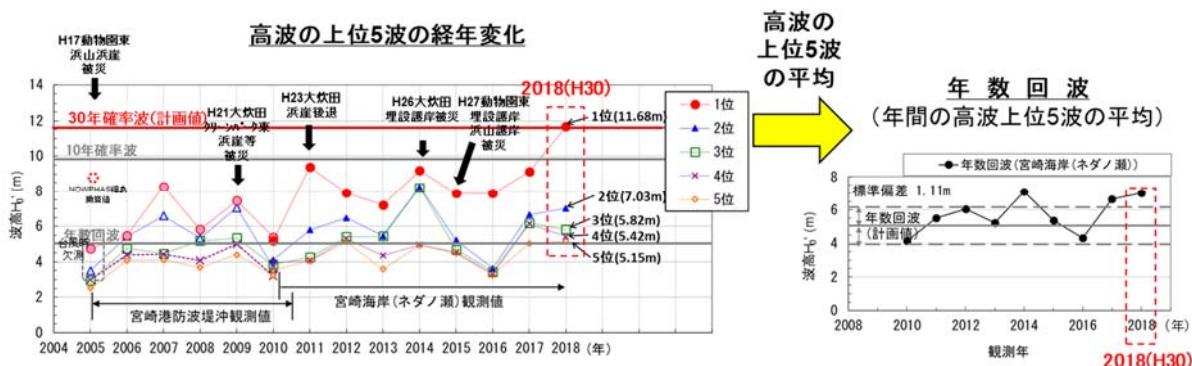
図一 4 高波浪来襲状況

- 来襲した高波浪が、護岸等の天端高やブロックの安定性などの設計に用いている計画値（30 年確率波）や突堤の天端高の検討などに用いられている計画値（年数回波）を越えていないかを確認した結果、2018(H30)年の年最大の波高は 11.7m(台風 24 号)で計画値と同程度であった。また、年数回波の波高は 7.0m となり、前回に続き指標設定範囲を若干上回った。

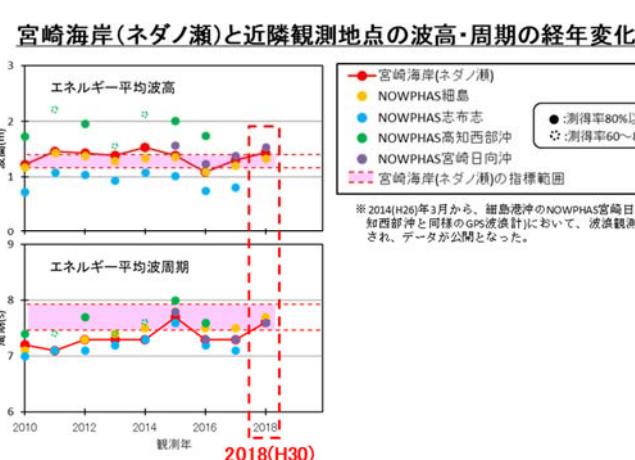
図一 5 エネルギー平均波及び年別波浪エネルギーの経年変化

- 地形変化が生じる要因となる土砂を動かす波の強さ（エネルギー）が、計画で想定している範囲を超えていないか確認した結果、2018(H30)年の 1 年間の波高は指標設定範囲を若干上回った。周期は範囲内であった。
- また、2018(H30)年の 1 年間の波の強さ（波のエネルギー）は、平年より大きかった。

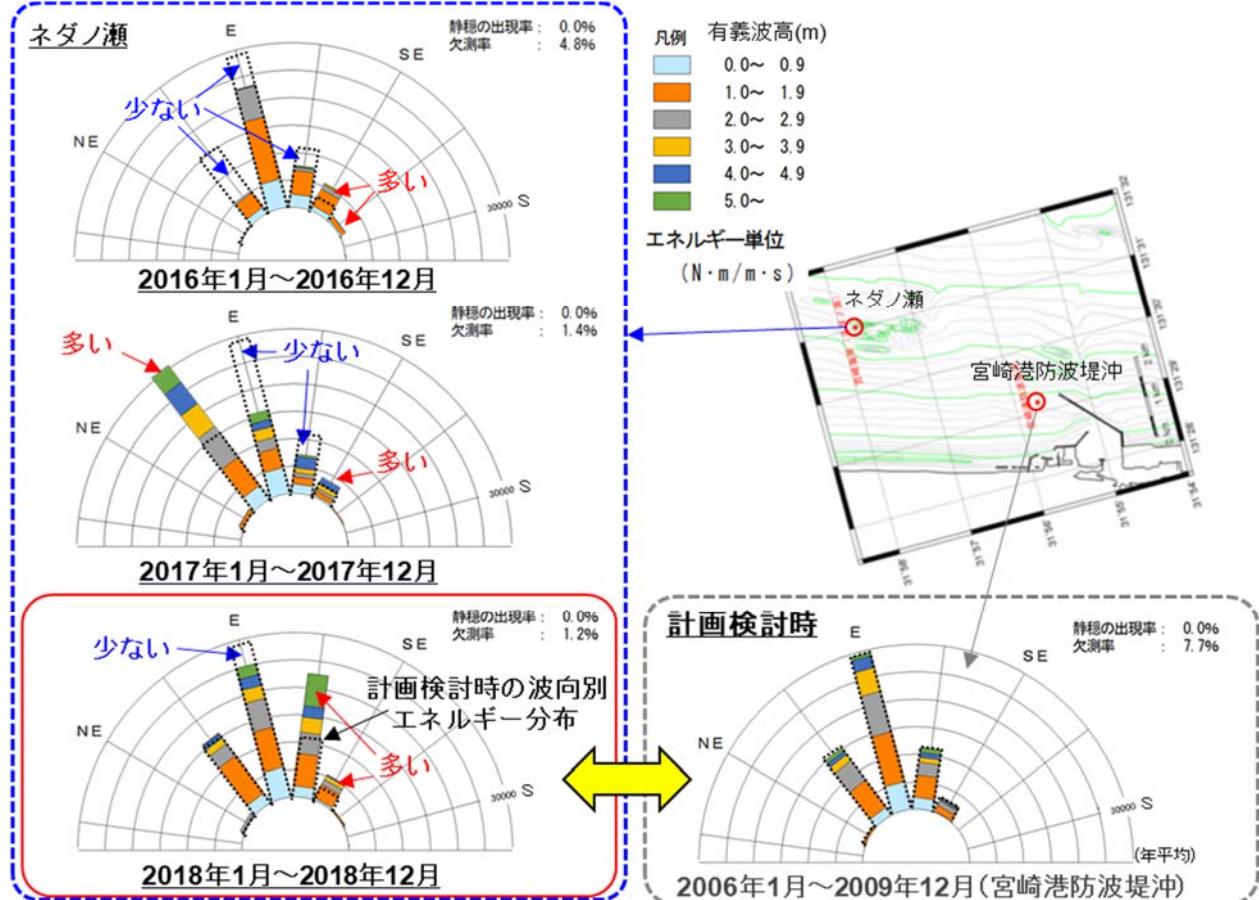
図－6 宮崎海岸沖における波高・波向別エネルギー分布

- 地形変化が生じる要因となる土砂を動かす波の向きが、計画で想定している傾向と異なっていないか確認した結果、2018(H30)年は、計画検討時に比べてやや南側(ESE～SE方向)からの波が多かった。
- エネルギー平均波の波向は、指標設定範囲に対して若干南側からの値を示した。

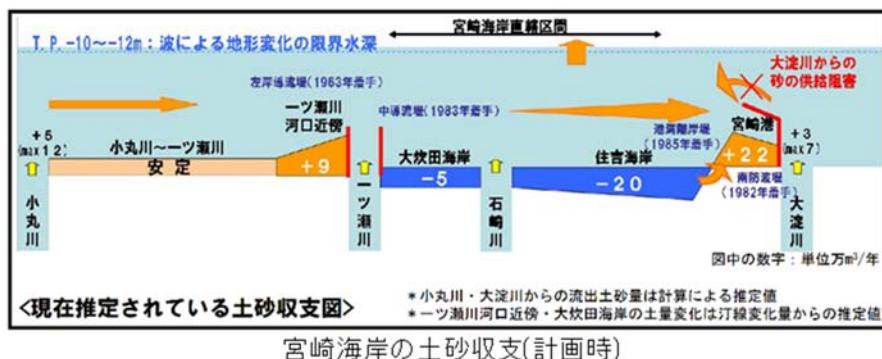
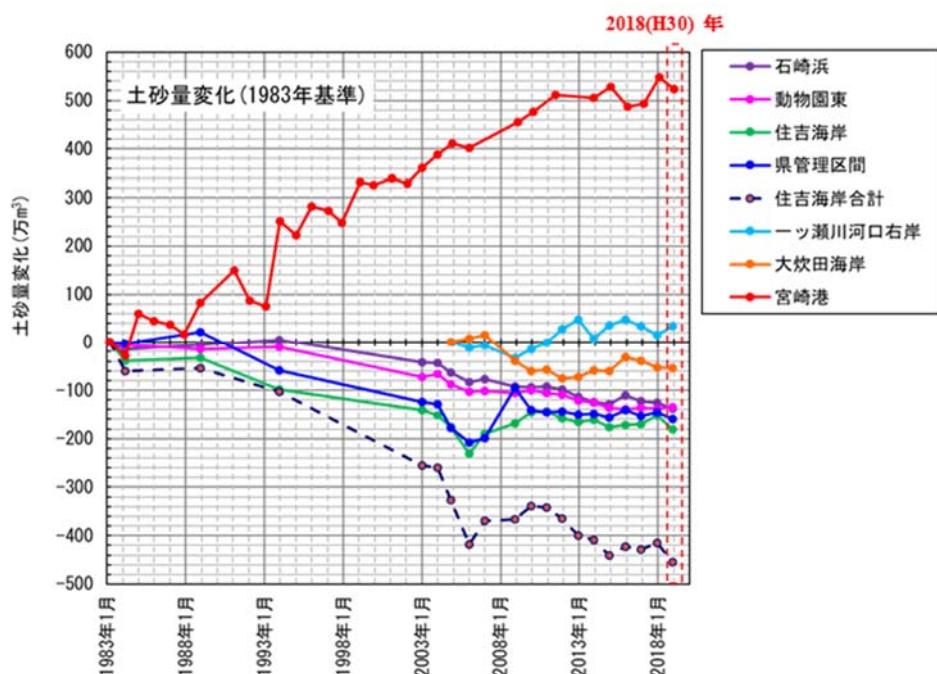
図－ 8 宮崎海岸周辺の土砂量変化

- 1983(S58)年から 2018(H30)年までの約 36 年間の土砂量変化は、住吉海岸(直轄住吉地区：石崎浜～住吉突堤間)では約 454 万 m³ (前年比 38 万 m³ の減少)の侵食、宮崎港では約 524 万 m³ (前年比 24 万 m³ の減少)の堆積である。

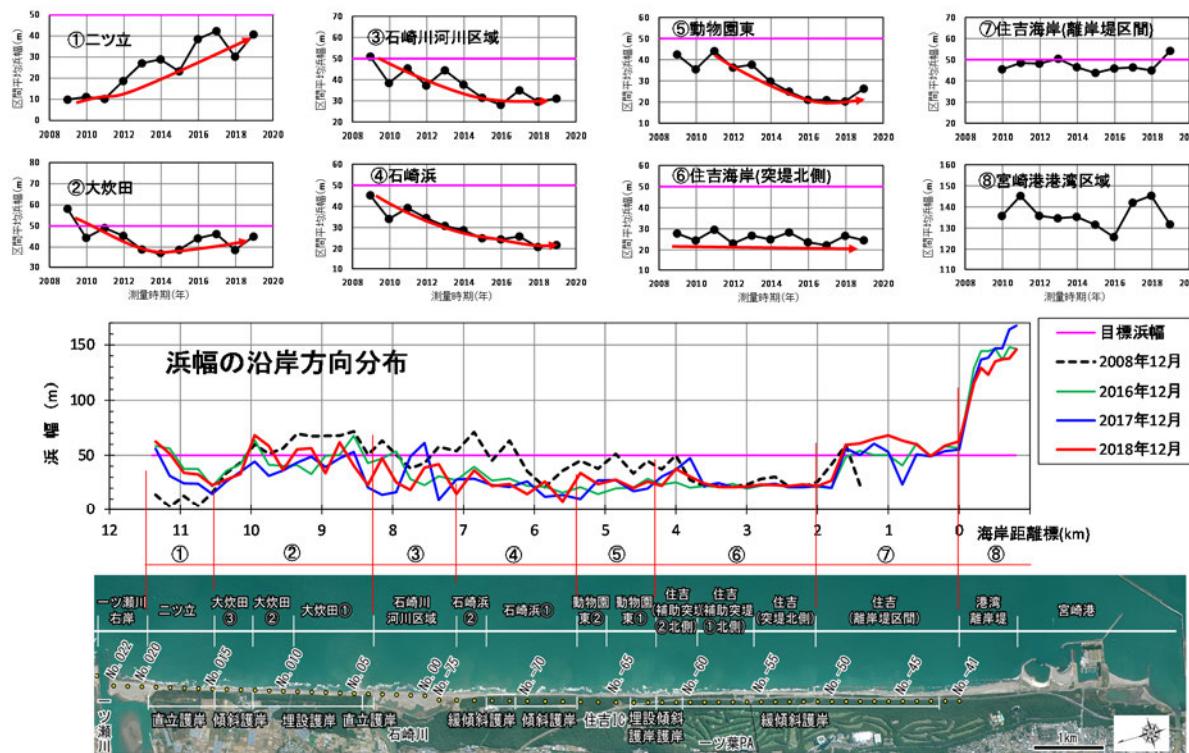
図一 9 浜幅の変化状況

- 浜幅の変化状況を確認した結果、直轄事業着手後の 2009 (H21)年以降、宮崎海岸北側の二ツ立では増加傾向、大炊田では 2014(H26)年頃から横ばい若しくはやや増加傾向である。
- 石崎浜～動物園東では、2014(H26)年頃まで続いていた減少傾向が鈍化し、近年は横ばい傾向、住吉海岸(離岸堤区間)では 2009(H21)年以降、横ばい傾向である。
- 区間①～⑦の浜幅は 8m～68m(平均 37m)であった。

| 評価対象 | | | 養 浜 | ～2017(H29)年度* | | | |
|---|---|---|--|---|--|--|--|
| 対策実施による効果・影響 | 定量評価 | 地形 | ・宮崎海岸北側に位置する二ツ立・大炊田の一部区間では浜幅・土砂量回復が見られ、石崎浜以南の区間では侵食抑制効果および土砂量の回復傾向が見られる【本資料図一 9, 図一 10, 参考資料 1 p6-20～45】。 | | | | |
| | 影響 | 地形 | ・石崎浜以南において、浜幅が狭い状況が継続している【本資料図一 9, 参考資料 1 p6-20】。 | | | | |

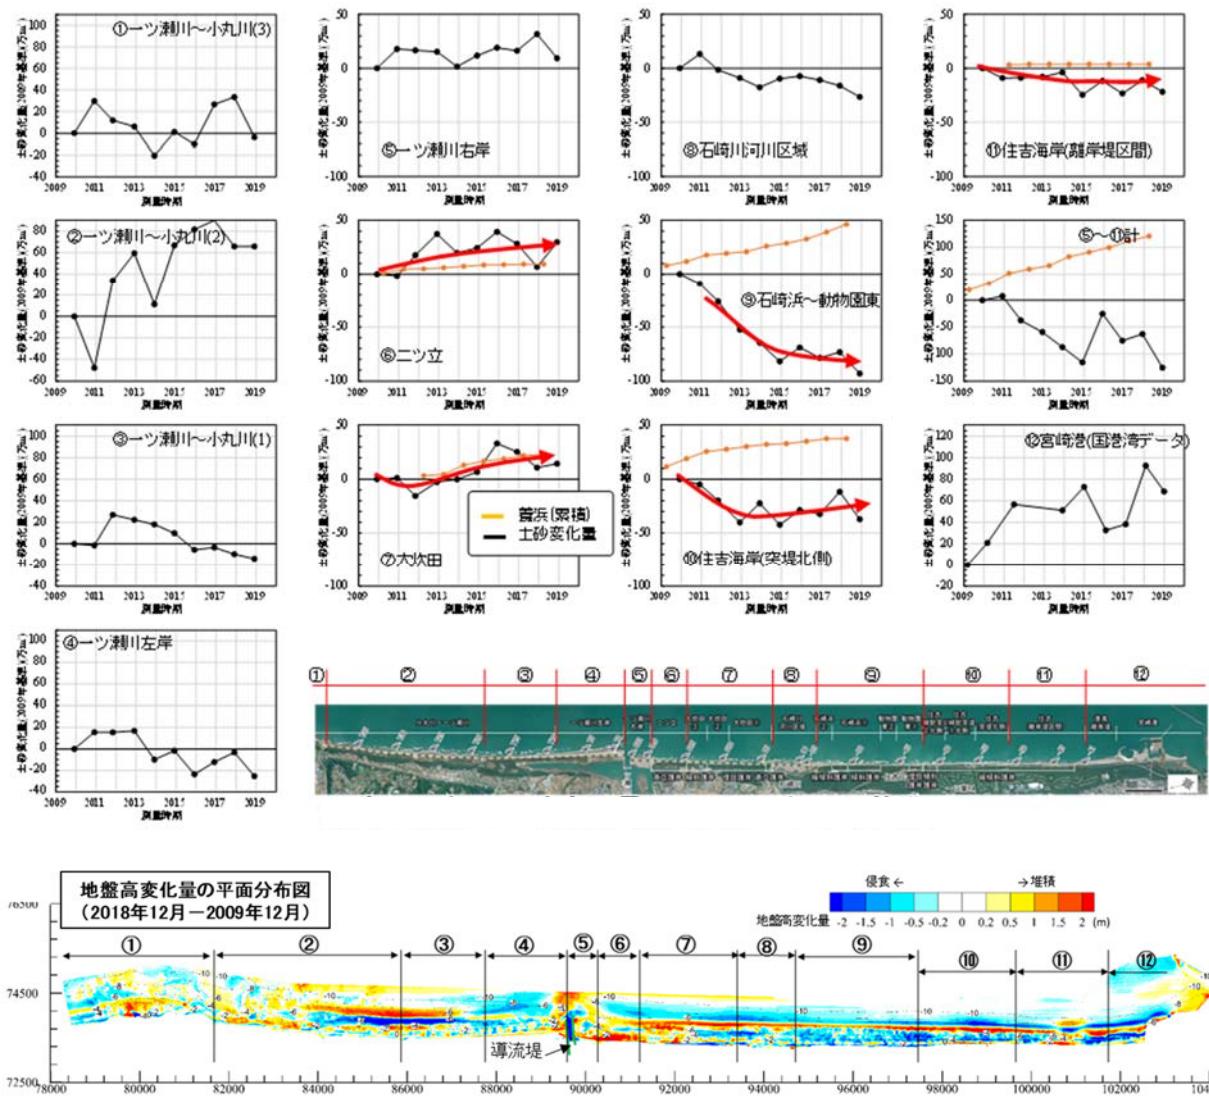
図－10 沿岸区分毎の土砂変化量 (2009(H21)年12月基準)

- 詳細な測量データを用いて海中部(沖合約 1km, T.P.-10m 程度以浅)も含めた土砂量の変化状況を確認した結果、直轄事業着手後の 2009 (H21)年以降、宮崎海岸北側 (一ツ瀬川右岸～大炊田) は堆積もしくは維持傾向である。
- 石崎浜～住吉海岸(突堤北側)では 2014(H26)年頃まで続いていた侵食傾向が鈍化し、近年は横ばいもしくはやや回復傾向を示している。
- 前回から(2017(H29)年と 2018(H30)年)二ツ立では堆積、石崎浜～住吉海岸では侵食となっている。

| 評価対象 | | 突 堤 | | ~2017(H29)年度* | | | |
|---|---|--|--|---|--|--|--|
| 対策実施による効果・影響 | 効果 | 地形 | ・砂浜消失が続く突堤近傍で一時的ではあるが砂浜が見られる【本資料図－14】。 ・住吉海岸(突堤北側)の区間の土砂量においては侵食抑制効果が見られ、最近は回復傾向の兆しが見られる【本資料図－10, 参考資料1 p6-28～43】。 ・現状で汀線の回復までには至っていない突堤周辺であるが、沖合では堆積が見られる【本資料図－15, 参考資料1 p6-30～31】。 | | | | |

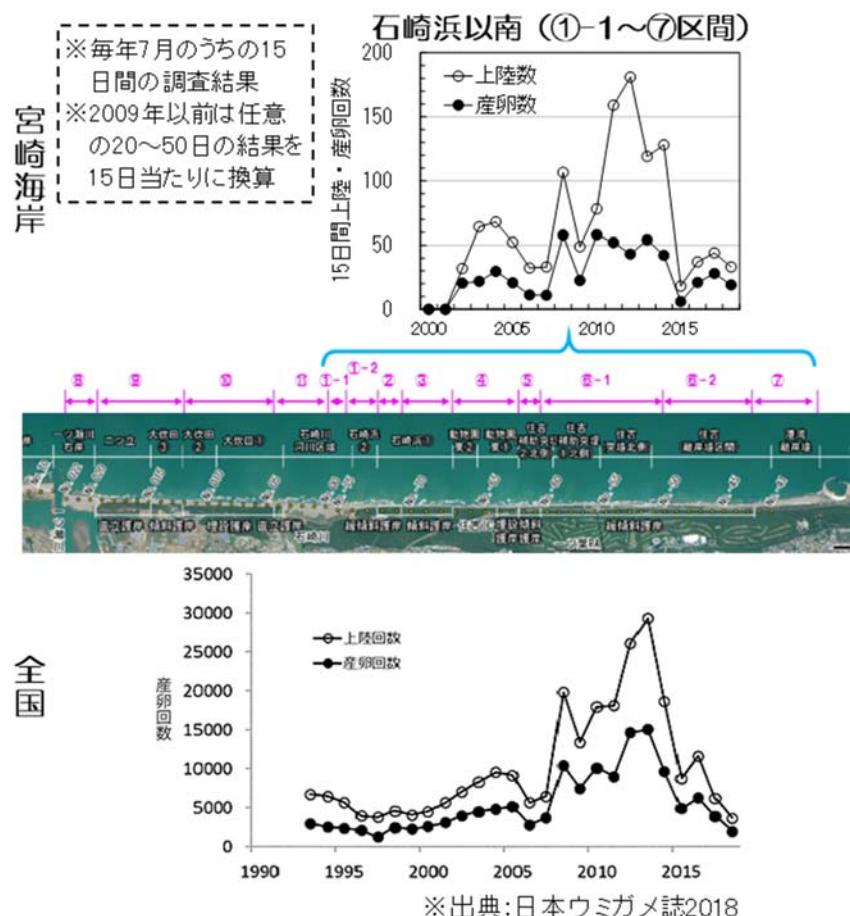
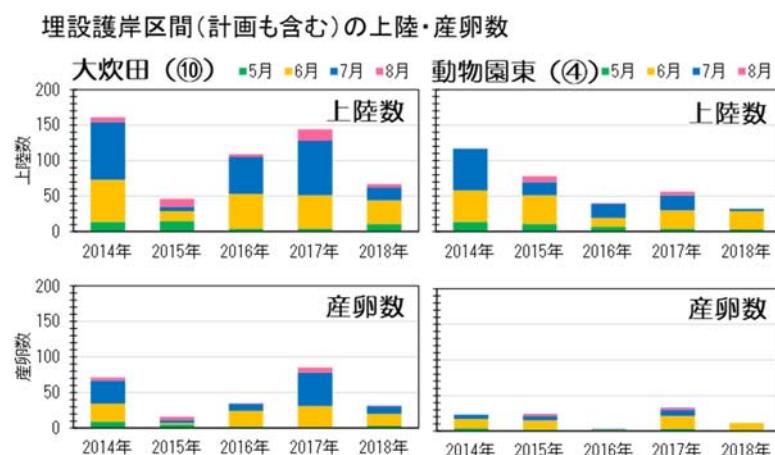
図- 11 アカウミガメの上陸・産卵状況

- アカウミガメの上陸状況や産卵状況を確認した結果、2018 (H30) 年のアカウミガメの産卵状況は、7月の15日間調査（石崎浜～一つ葉）でみると、上陸数・産卵数ともに前年から若干減少した。
- 産卵期全期間（5～8月）の宮崎海岸全体（一つ瀬南～一つ葉）では、上陸322回と産卵173回が確認された。そのうち、埋設護岸設置範囲に99回の上陸と43回の産卵が確認された。埋設護岸設置範囲の産卵のうち、約70%（30回）が埋設護岸上や陸側であった。
- 上陸・産卵数は前年より減少しているが、これは全国的な傾向と類似している。

| 評価対象 | | | 養 浜 | ～2017(H29)年度* | | | |
|---|---|---|--|---|--|--|--|
| | | 効果環境 | ・アカウミガメの上陸・産卵は、全体的に前年より増加した。特に大炊田地区は浜幅の回復・維持傾向が寄与しつつあると考えられる【本資料図一 11, 参考資料 1 p4-145～146, p6-78～83】。 ・海域における魚介類の生息状況を確認した結果、波打ち際から沖合までの海域では、サーフゾーンで約 150 種、沖合で約 160 種の生物を確認するなど、前回までと同様に多様な種が確認された。養浜事業との関連性は明らかではないが、養浜を実施した大炊田海岸・動物園東・住吉海岸において、幼稚仔・底生生物・魚介類の出現状況に著しい変化は認められなかった【本資料図一 12, 参考資料 1 p6-63～82】。 | | | | |
| | | 環境 | ・養浜との関係性は不明であるが、コアジサシの巣巣が確認できなかった【参考資料 1 p6-87～88】。 ・アカウミガメについて、上陸数・産卵数ともに前年から若干減少しているが、これは全国的な傾向と類似している。なお、動物園東は上陸・産卵ともに回復が見られない。浜幅が狭いことや埋設護岸等の工事が上陸・産卵に影響している可能性がある【本資料図一 11, 参考資料 1 p6-89～92】。 | | | | |

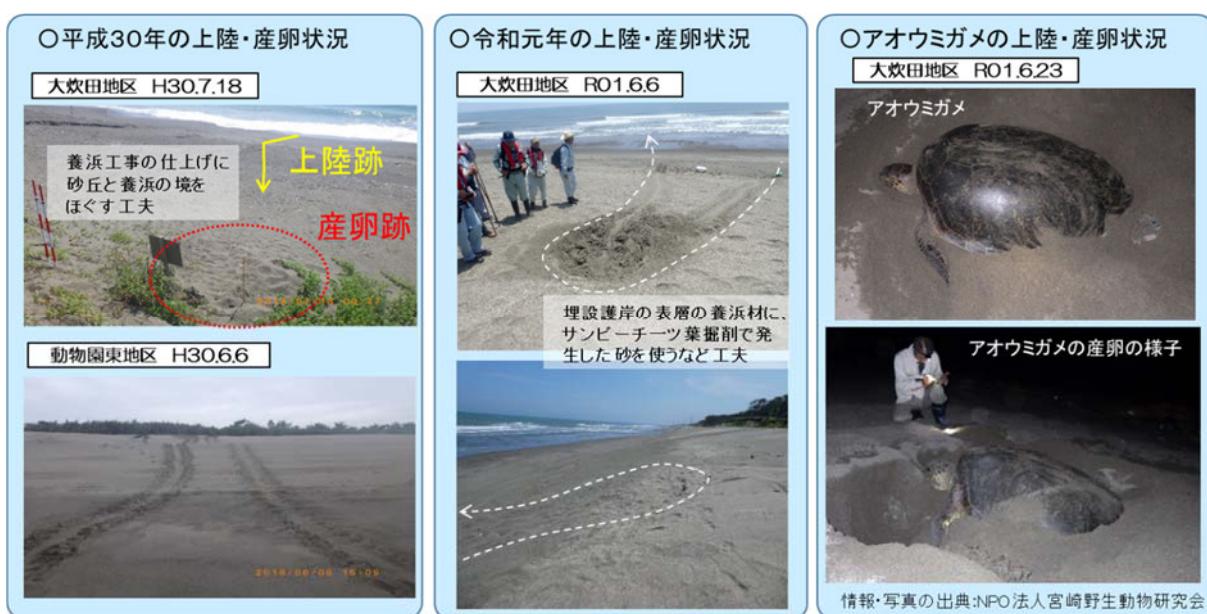
写真－2 埋設護岸上でのアカウミガメの産卵状況例

- 埋設護岸の覆土養浜材には良質な砂を使う工夫や、陸側の締まった砂をほぐすなどの工夫を実施している。
- 令和元年は5~6月までに宮崎海岸全体（一つ瀬南～一つ葉）で135回の上陸、76回の産卵が確認されている（速報値）。
- 令和元年6月23日22時半頃に、大炊田海岸でアオウミガメの上陸・産卵が確認された。アオウミガメの上陸・産卵・帰海行動を個体とともに確認した事例は、宮崎県では初めてである。
- なお、これまで沖縄以南で確認されていたアオウミガメが宮崎海岸に上陸・産卵した原因は不明である。

| 評価対象 | | | 養 浜 | ～2017(H29)年度* | | | |
|---|---|---|--|---|--|--|--|
| | 定性評価 | 効果 | ・サンドパック覆土時には、良好な砂浜景観が形成されていた【本資料写真一 2, 巻末状況写真】。 ・大炊田海岸で最近ハマグリ、キサゴが見られるようになった【第36回市民談義所での市民意見】。 ・埋設護岸の設置、砂浜の回復によって浜下り神事が復活した【本資料写真一 3】。 | | | | |

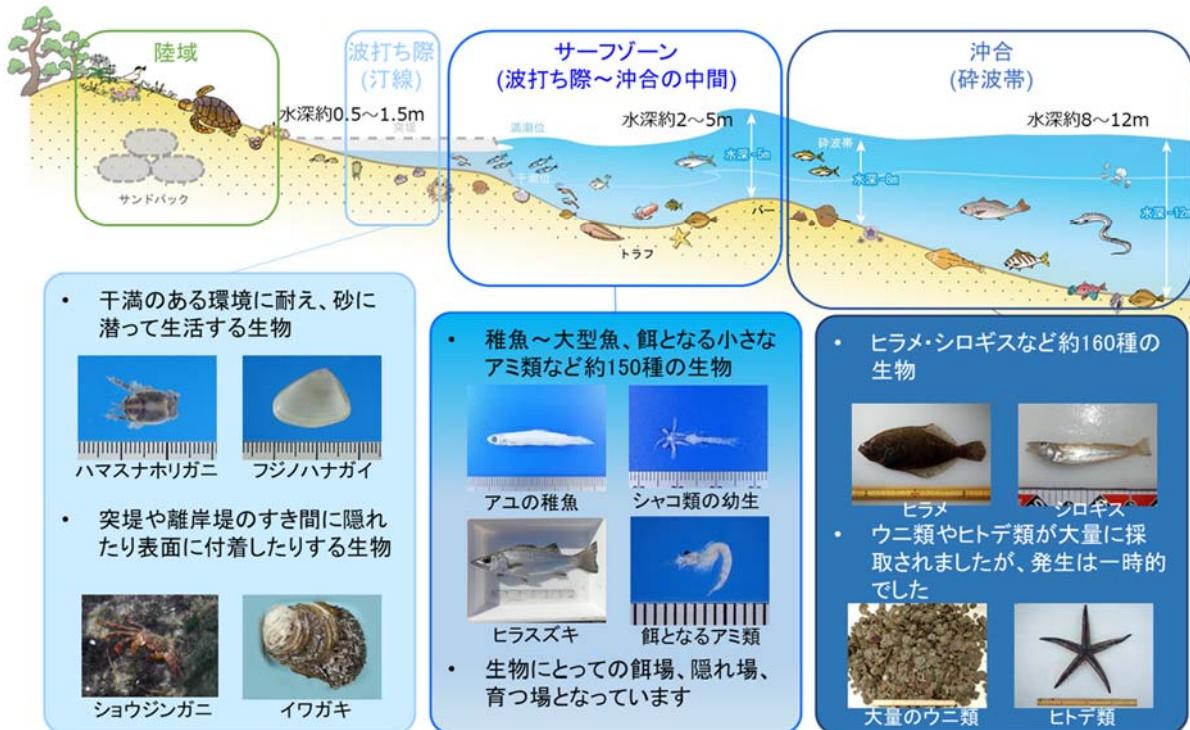
図－12 海域の自然環境調査結果概要

- ▶ 海域における魚介類の生息状況を確認した結果、波打ち際から沖合までの海域では、サーフゾーンで約 150 種、沖合で約 160 種の生物を確認するなど、前回までと同様に多様な種が確認された。

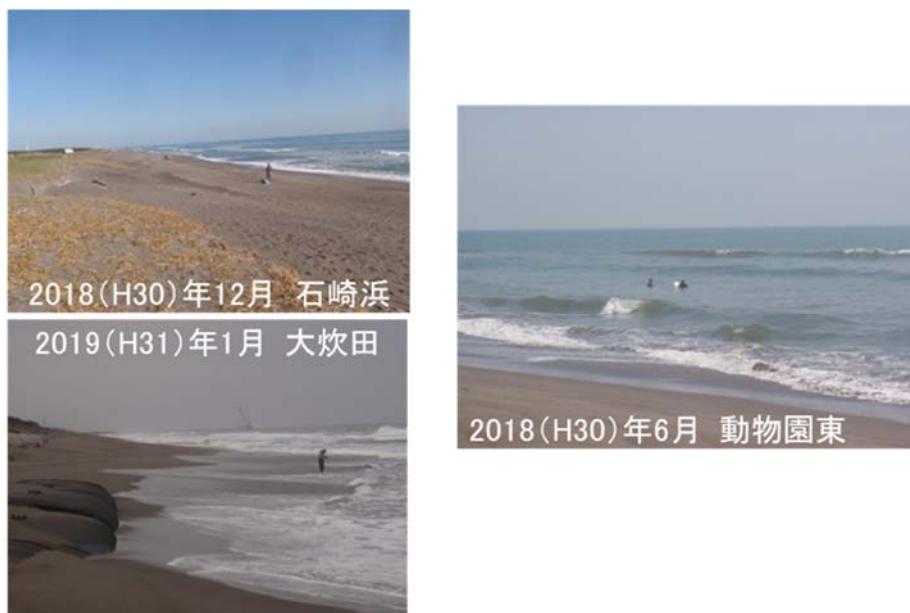
図一 13 海岸巡視による利用者調査

- 海岸の利用形態と利用者数を確認した結果、2018(H30)年4月～2019(H31)年3月の海岸巡視時の目視調査によると、釣り、サーフィンの順で利用が多かった。
- サーフィンは動物園東での利用が特に多かった。釣りは石崎浜周辺および動物園東で多いが海岸全体で見られた。

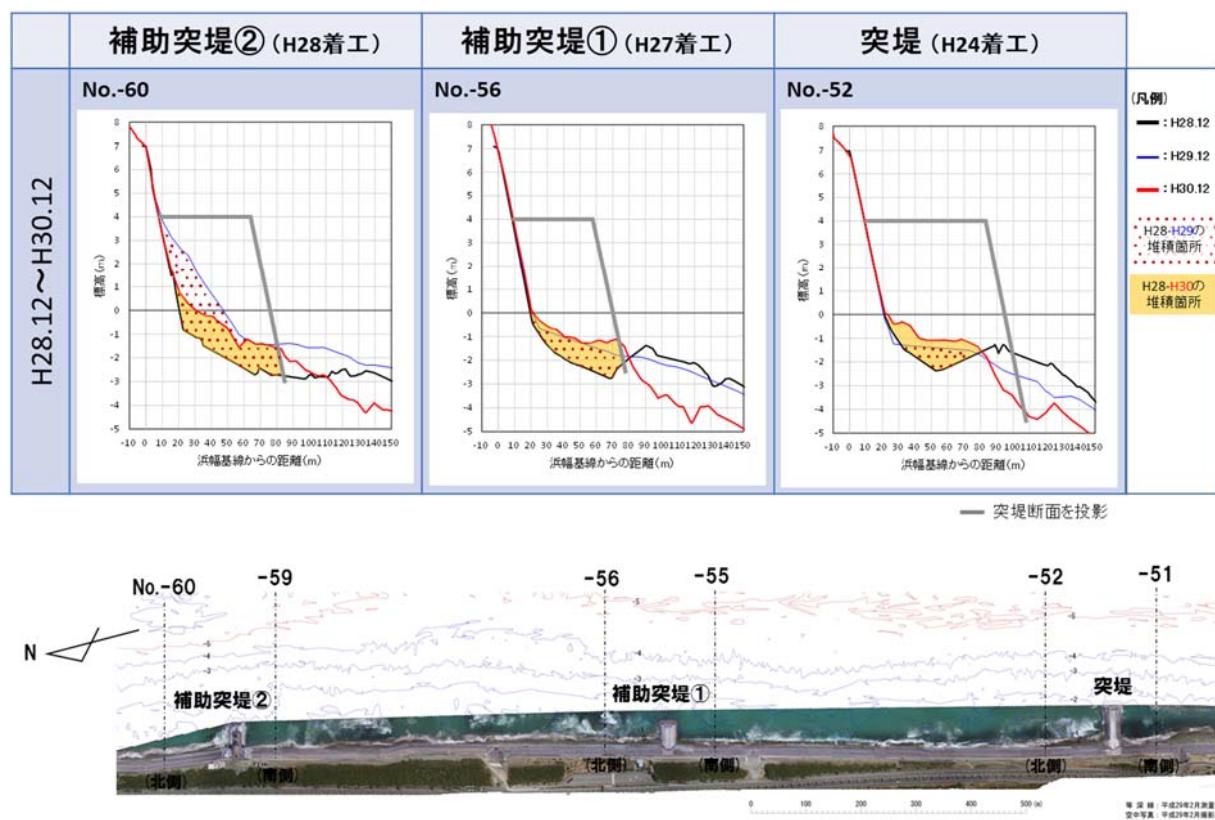
図-14 突堤周辺の断面地形変化

- 突堤の効果・影響を把握するために突堤周辺の断面地形の変化状況を確認した結果、前回、2016(H28)から2017(H29)において各突堤の北側（突堤先端より陸側）で堆積が見られるとしていたが、今回（2018(H30)）は、補助突堤②の北側で若干の侵食、補助突堤①及び突堤の北側で若干の堆積となっている。

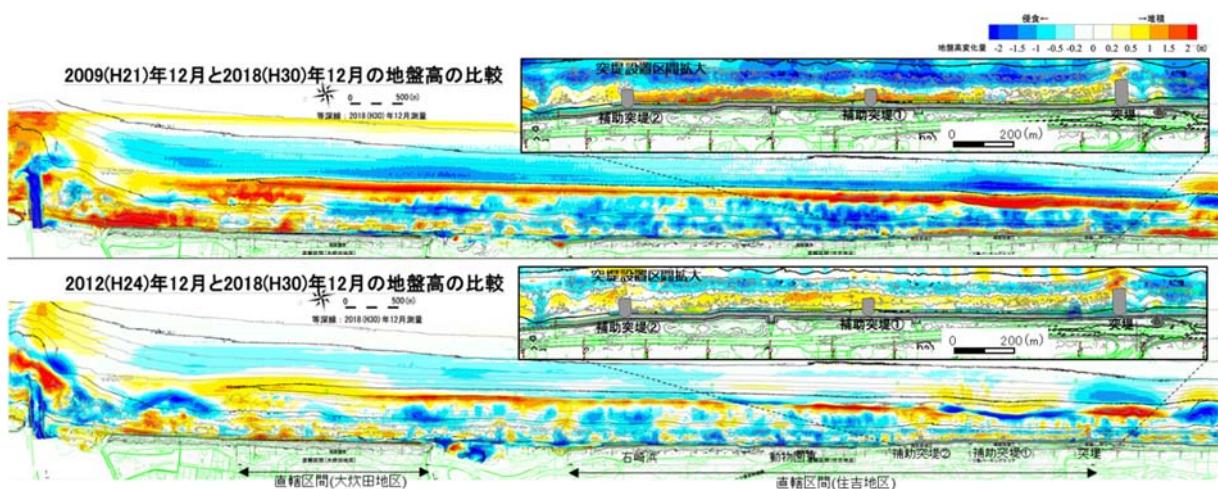
図－15 地盤高変化量の平面分布

- ▶ 詳細な測量データを用いて海中部(沖合約 1km, T.P.-10m 程度以浅)も含めた平面的な地盤高変化状況を確認した結果、直轄事業着手後の 2009 (H21) 年から 2018 (H30) 年及び突堤建設着手後の 2012 (H24) 年から 2018 (H30) 年の地盤高変化図をみると、海岸護岸、浜崖から約 500m 付近より沖側は侵食傾向、岸側は堆積傾向であることがわかる。
- ▶ 堆積傾向が顕著にみられるのは、海岸護岸、浜崖から 300m～450m 付近であり、突堤設置区間では、各突堤の北側で堆積傾向が確認できる。
- ▶ 一方、汀線付近は住吉海岸北側（動物園東付近）を中心に青色がみられ、未だ堆積傾向（砂浜回復）に至っていない。

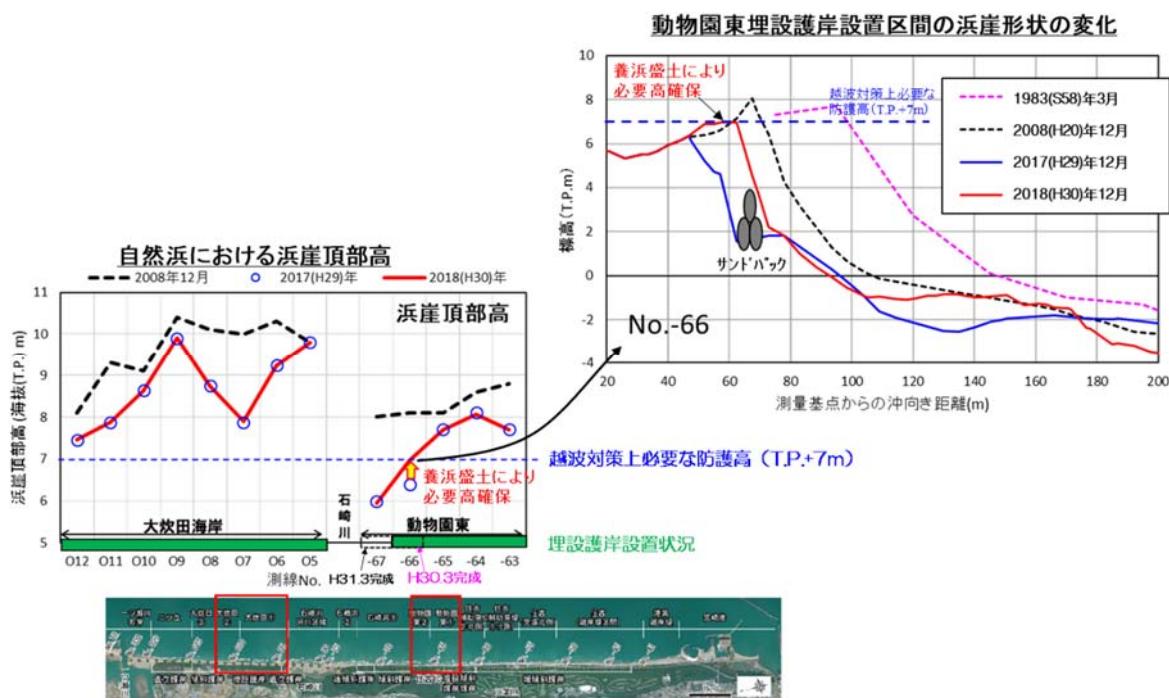
図－ 16 浜崖頂部高の変化および動物園東埋設護岸設置区間の浜崖形状の変化

- 埋設護岸設置箇所・設置予定箇所において浜崖頂部が対策上必要な高さを有しているかを確認した結果、2018(H30)年の埋設護岸設置区間の浜崖頂部の天端高は T.P.+7.0～+9.9m であり、2017(H29)年から浜崖後退・頂部高の低下は生じていなかつた。
- 2018(H30)年に、動物園東地区で新たに No.-66 区間を整備し、天端高 T.P.+7m を確保した。
- 残っていた No.-67 区間は 2019(H31)年 3 月に整備済みである。

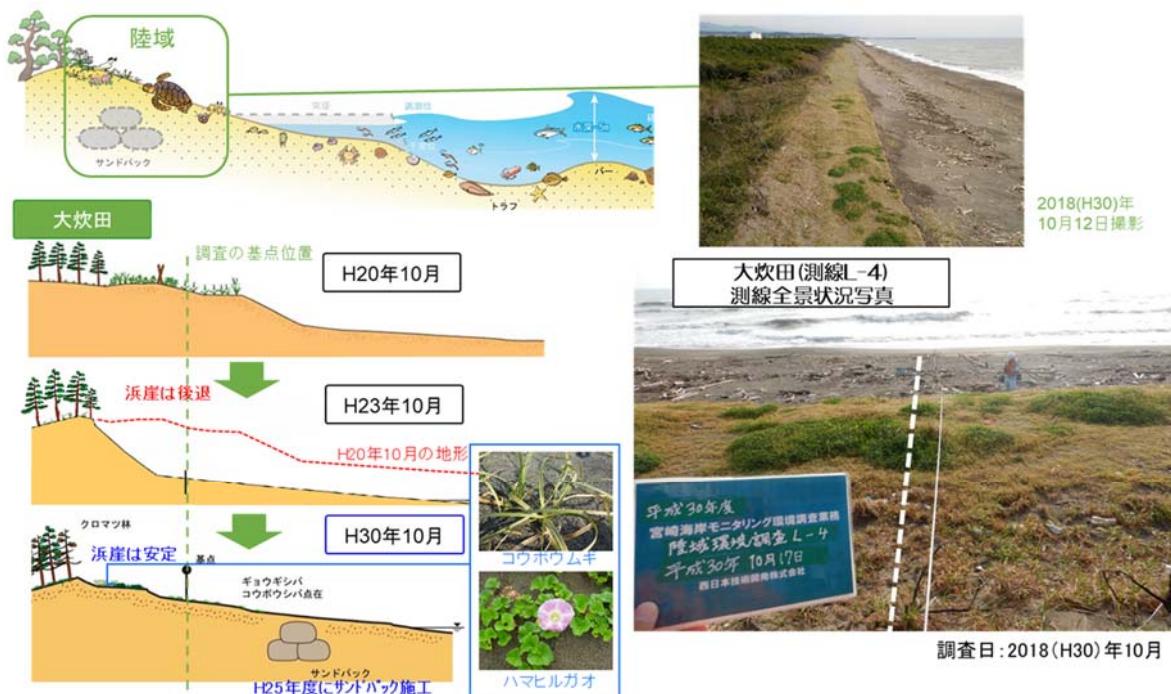
図－17 陸域（大炊田）の自然環境調査結果概要

- 大炊田の陸域では埋設護岸設置後の砂浜回復により、陸生型のギョウギシバ等の植物が生育し、生育範囲が広がった。海浜性植物は、オニシバ、コウボウムギ、コウボウシバ、ハマヒルガオ等が確認された。
- その他の箇所は、概ね例年通りであった。

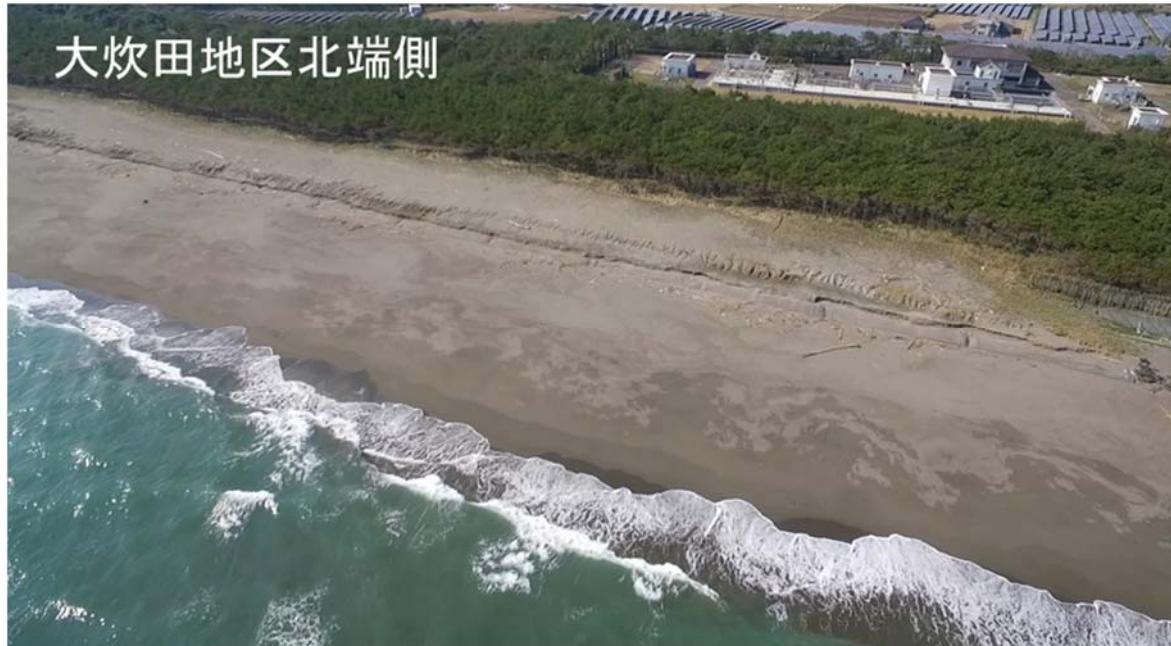
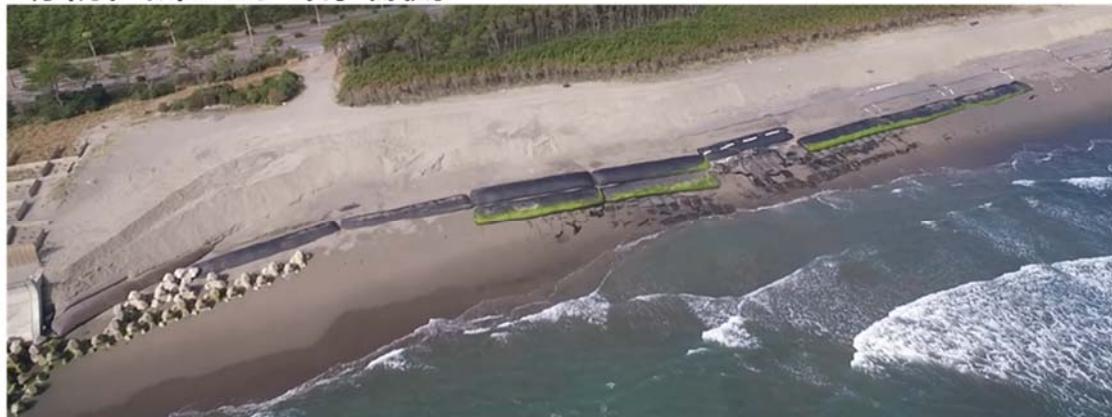
写真一 4 海岸巡視等による埋設護岸等の施設の異常や浜崖侵食の有無の確認

- 埋設護岸等の施設の異常や、浜崖侵食の有無等を確認した結果、2018(H30)年の目視点検によると、大炊田地区・動物園東地区ともにサンドパックが露出した時期・区間はあったものの、背後の浜崖侵食は生じなかった。

(2018年11月5日(波高11.7m来襲後)撮影)

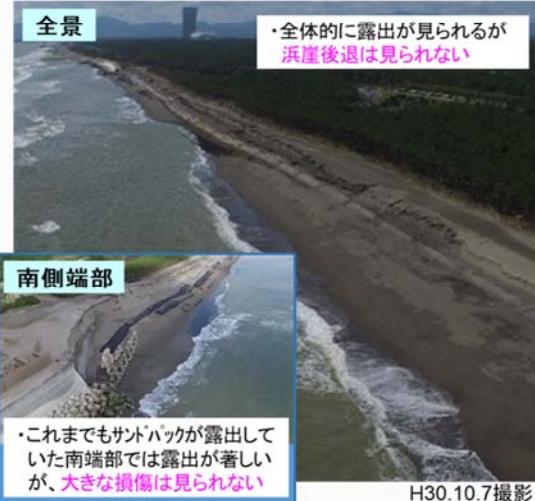
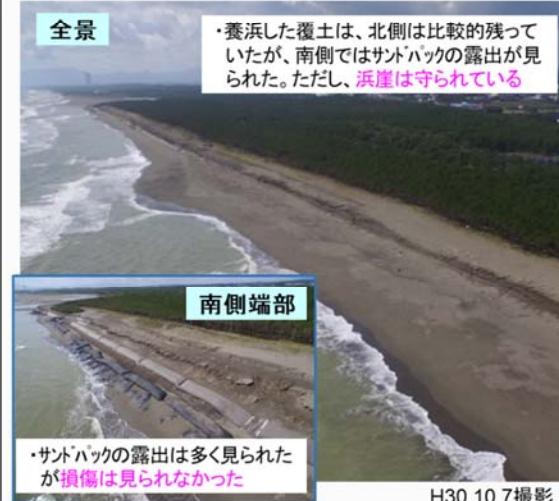
- 台風24号は台風21号に連続して「非常に強い」勢力で25年振りに上陸した台風として宮崎県に接近し、広域に記録的な暴風をもたらした。波浪観測においても計画波高(30年確率)に相当し、ネダノ瀬観測期間中(H22年～)最大波高※となる11.7mを記録した。
- 宮崎海岸も高波浪にさらされ、サンドバックが露出する箇所も多く見られたが、浜崖の後退は防ぐことができ、事業の効果を確認することができた。

【動物園東】

【大炊田】

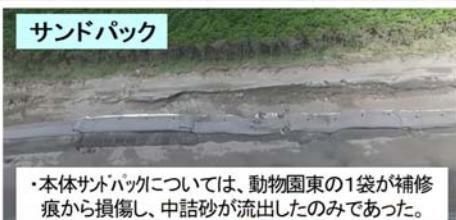
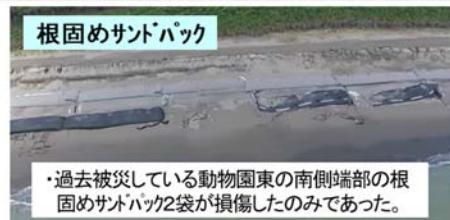
- 2018(H30)年に観測された最大の有義波高※は台風24号接近時の11.7m。
- この有義波高11.7mは、宮崎海岸の高波浪時の越波検討や、突堤や埋設護岸等の安定性の設計に用いている計画波高(30年確率波)11.6mと同程度の高い波高。

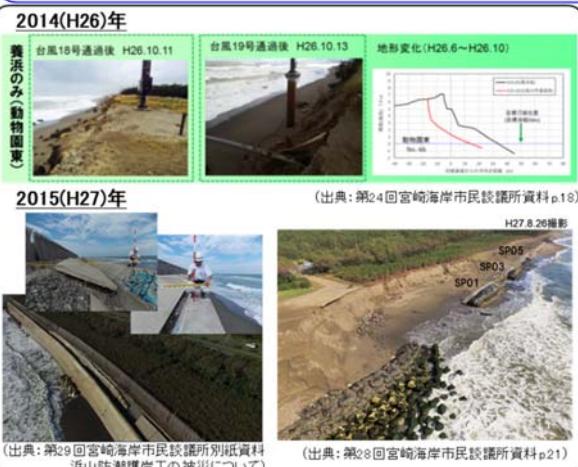
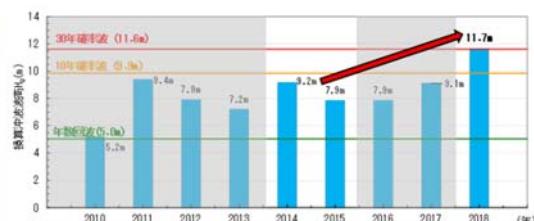
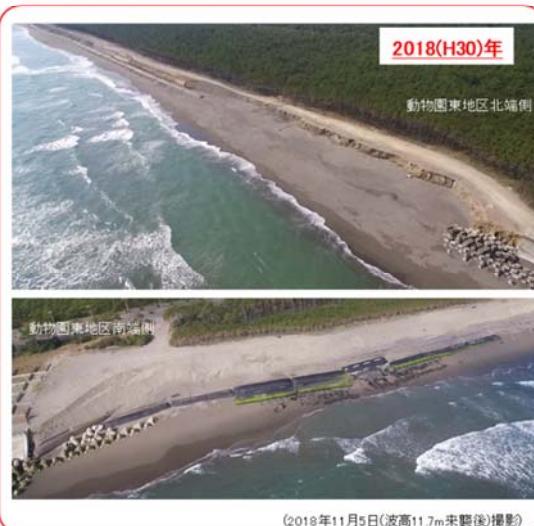
動物園東地区

- 埋設護岸設置前の2014(H26)年は波高9.2mで、浜崖の後退、保安林の流出など被災。
 - 2015(H27)は波高7.9mで、コンクリート護岸及び埋設護岸など被災。
 - 2018(H30)年は、より大きな波高11.7mが来襲するも、背後の浜崖侵食は見られず、サンドパックの露出、根固工の一部被災程度で大きな被災はなかった。
- ⇒これまでに実施してきた侵食対策の効果

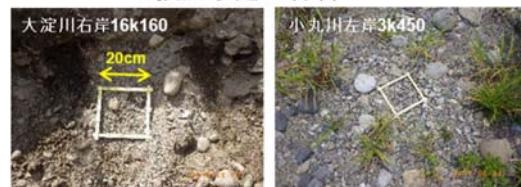
○投入予定の材料

令和元年度に実施予定

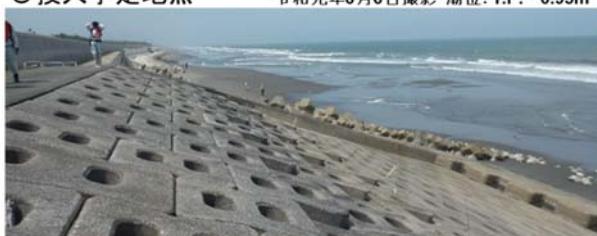
○投入予定地点

令和元年6月6日撮影 潮位: T.P. - 0.95m

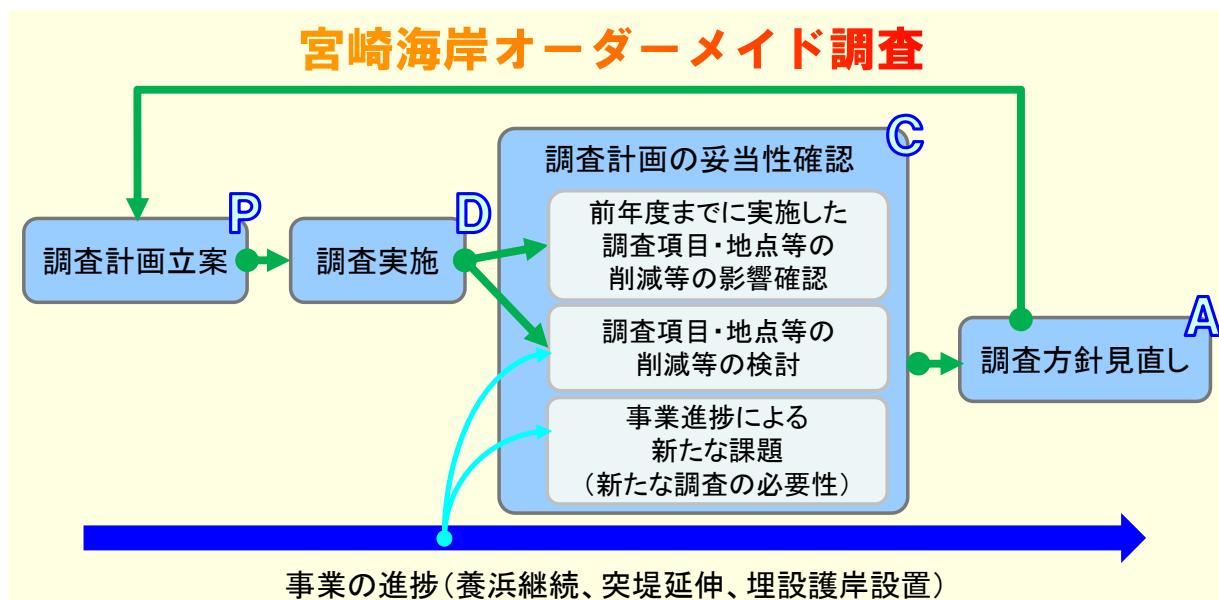
図－18 宮崎海岸オーダーメイド調査における PDCA によるステップアップイメージ

- 宮崎海岸では、侵食対策工事を本格的に進めていく段階に入ってきており、侵食対策の効果・影響を把握するための調査についても、一般的な環境調査項目を広域で実施するよりも、侵食対策の実施箇所周辺に重点を置くなど焦点を絞った「宮崎海岸のオーダーメイド調査」を実施していくことが必要になっている。
- このため、平成 25 年度後期(10~3 月)調査及び平成 26 年度前期(4~9 月)調査は、平成 25 年度前期以前の調査と比較して調査項目・地点等の削減(効率化)を行った。
- また、平成 30 年度後期(10~3 月)調査及び令和元年度(平成 31 年度)前期(4~9 月)調査は、下記の 3 点について検討し、その検討結果を踏まえて調査計画を立案した。
 - ①前年度までに実施した調査項目・地点等の削減等の影響
 - ②調査項目・地点等の削減等
 - ③新たな調査の必要性
- 宮崎海岸では、養浜の継続的な実施、突堤の延伸、埋設護岸の設置等、事業が進行しているため、事業進行に伴う新たな課題が発生することも考えられる。また、効率化したことによる影響が発生していないか、といった観点から、継続的に確認・改善（いわゆる P D C A サイクルによるステップアップ）していくことが必要である。
- さらに事業が本格的な実施段階となっていることから、効率化（調査費用の縮減）についても一層の努力が必要である。
- 以上のことから、①前年度までに実施した調査項目・地点等の削減等の影響、②調査項目・地点等の削減等、③新たな調査の必要性の 3 点について今年度も継続して検討し、その検討結果を踏まえて令和元年度後期以降の調査計画を立案した。
