6) 調査結果と指標範囲の比較結果

第4章 環境・利用における指標設定及び分析すべき指標の洗い出し

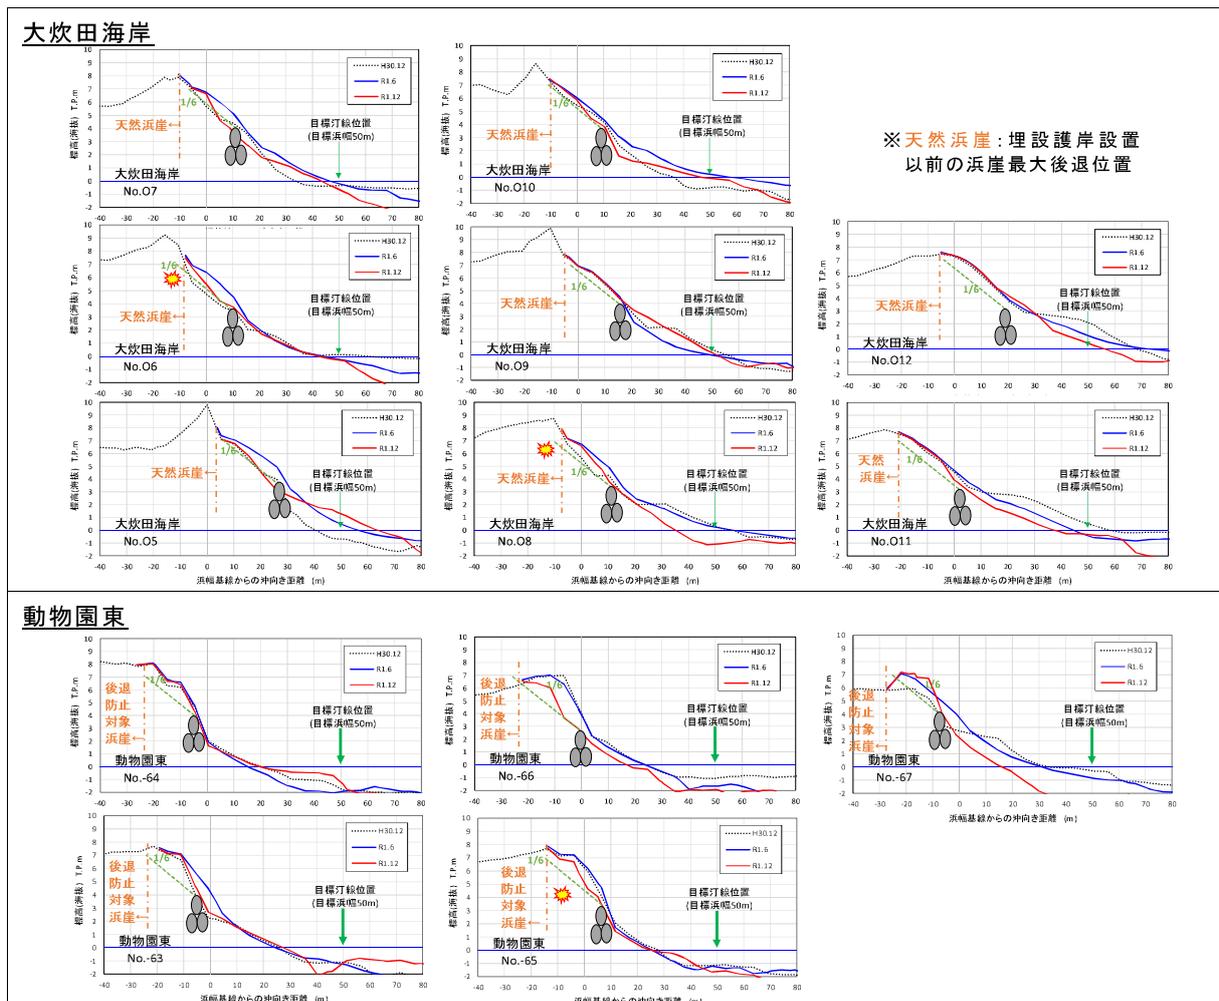
図－ 3.31 サンドパック背後の養浜盛土形状

- 大炊田海岸は、計画上の背後養浜盛土形状が、天然の浜崖に食い込む箇所があり (No.06, No.08) 範囲外↓である。なお、計画上の背後養浜盛土形状の陸端部の浜崖の高さは範囲内である。
- 動物園東は、計画上の背後養浜盛土形状が、天然の浜崖に食い込む箇所があり (No.-65) 範囲外↓、計画上の背後養浜盛土形状の陸端部の浜崖の高さが T.P.+7m を下回る箇所 (No.-66) があり範囲外↓である。

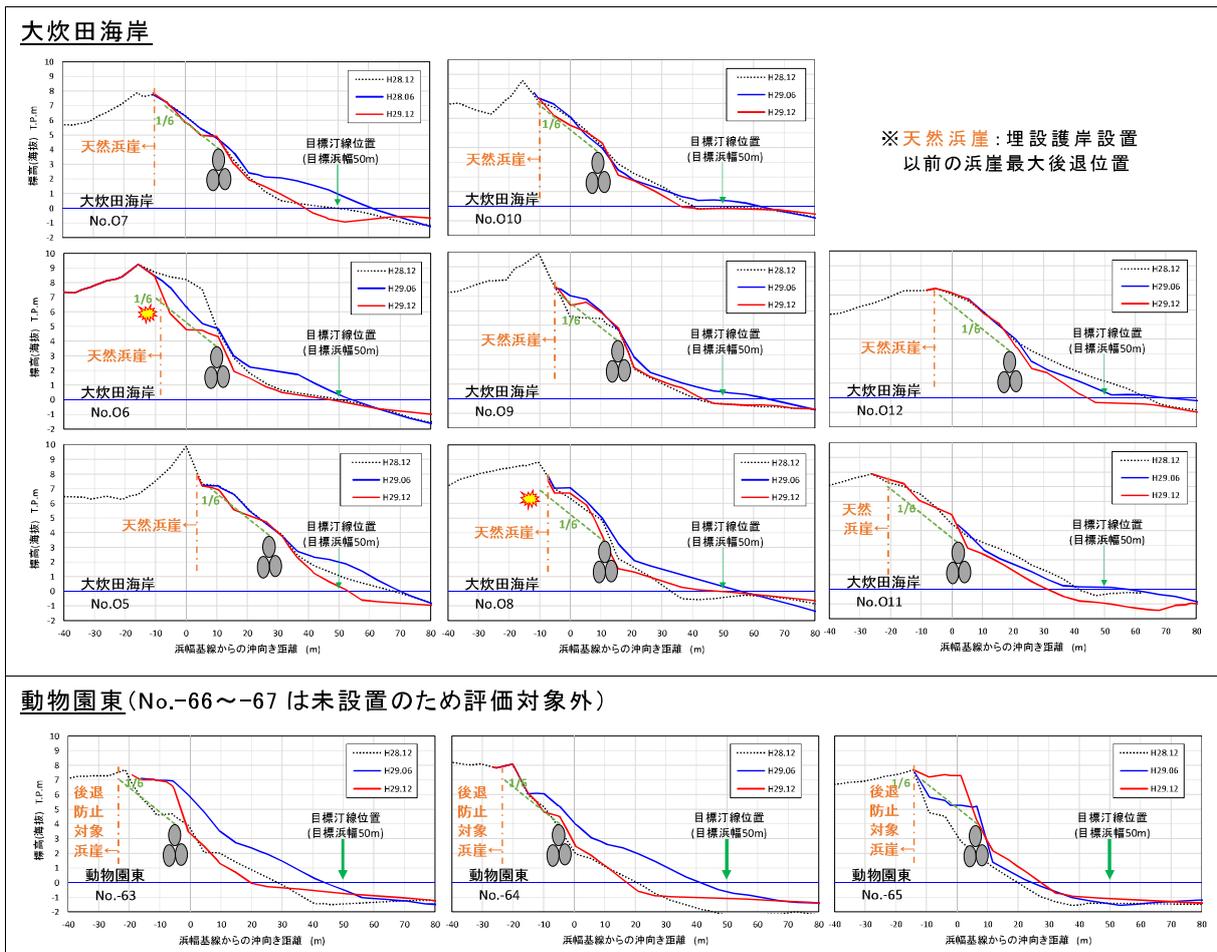
図－ 3.33 サンドパック背後の養浜盛土形状

- 大炊田海岸は、計画上の背後養浜盛土形状が、天然の浜崖に食い込む箇所があり（No.06, No.08）範囲外↓である。なお、計画上の背後養浜盛土形状の陸端部の浜崖の高さは範囲内である。
- 動物園東は、計画上の背後養浜盛土形状、計画上の背後養浜盛土形状の陸端部の浜崖の高さとともに範囲内である。

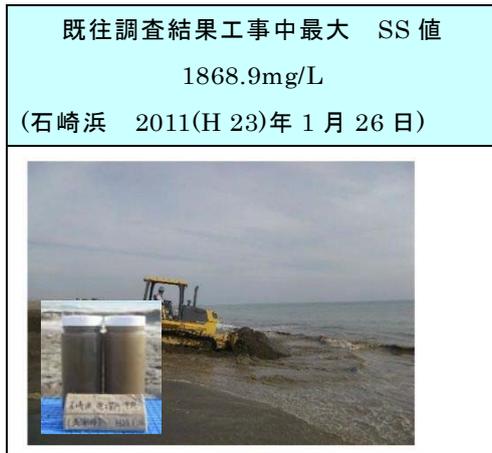
図－ 4.3 工事中最大濁度観測時の状況

突堤施工箇所

工事前	工事中	工事中翌朝	工事後	(参考)小丸川重木観測点
濁度(度)	設定範囲	30.5	788.0	30.9	7.6	1999.9
	2012(H24)年	13.8	27.7	17.5	7.3	-
SS(mg/L)	設定範囲	72.3	1868.9	69.3	17.0	-
	2012(H24)年	20.3	40.7	25.6	10.7	-

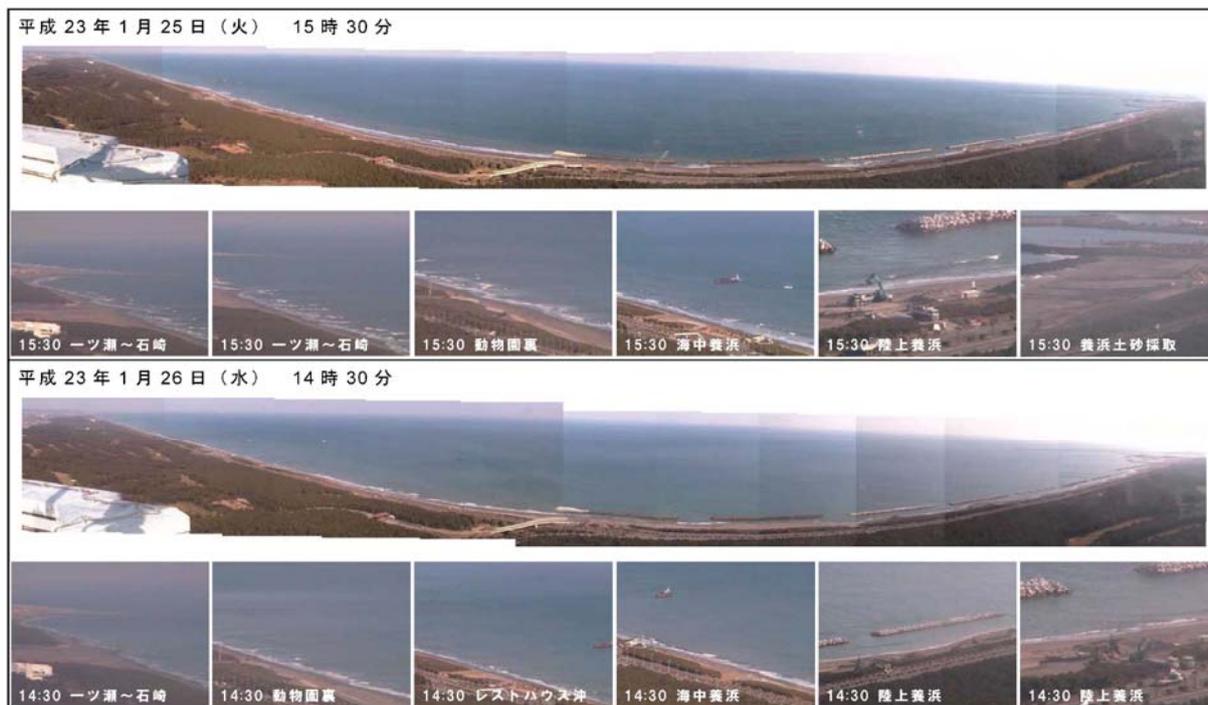
図－ 4.5 2010(H22)年度の水質調査(カメラ監視)結果の例

- 一ツ瀬ライブカメラ等を用いて日常監視を行う。
- また、カメラ画像から海水面の色調を確認し、既往調査結果と比較する。

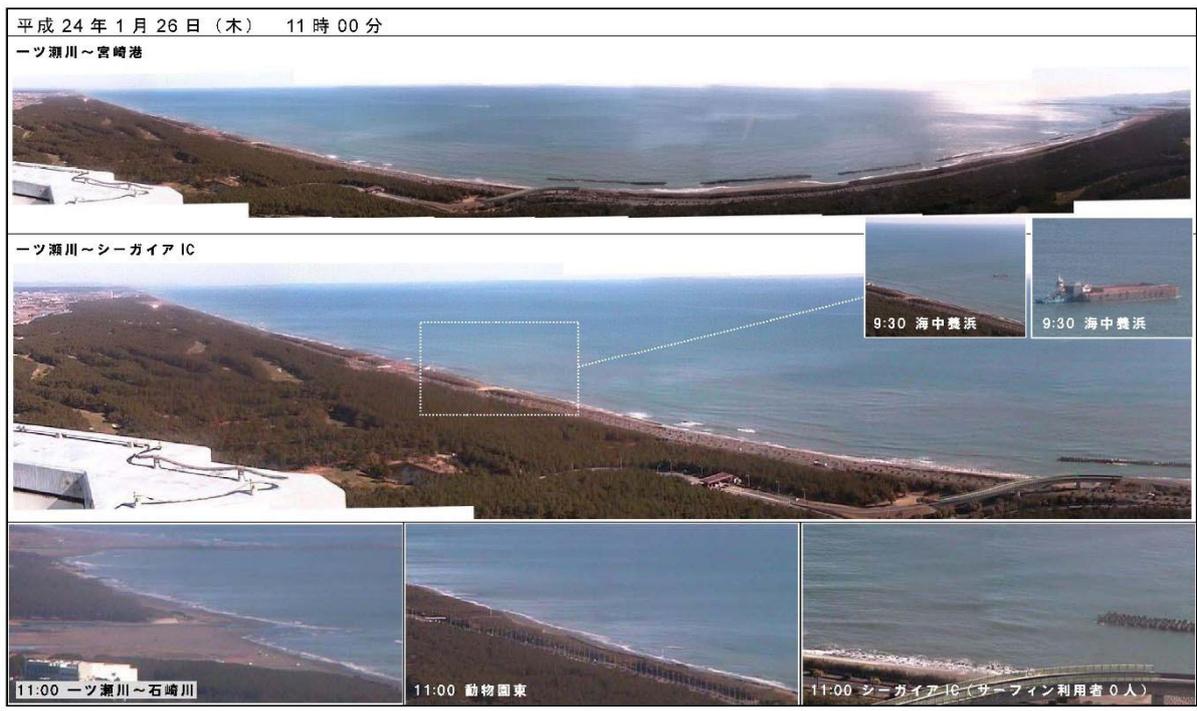
図－ 4.6 2011 (H23) 年度の水質調査(カメラ監視)結果の例

水質調査	調査位置	指標範囲	2012(H24)年度 観測状況
カメラ監視	一ツ瀬川 ～宮崎港	なし	<ul style="list-style-type: none"> ・今年度工事を行った大炊田海岸の視認性はあまり明瞭ではないこともあって濁りはほぼ視認されなかったが、突堤部周辺は突堤基部脇への養浜工事時（2013(H25)年2月上旬）などにおいて濁りが視認された。 ・突堤部で濁りが視認された時期は、2月5日に23mmの降雨があり、それとの関係性も考えられた。降雨と突堤箇所における濁りの関係性は、まとまった降雨が発生する上半期において確認することが望ましいが、この辺り一帯の護岸天端の中では当地だけがコンクリート打設がなく植物もない裸地状になっているため、そこが濁りの発生源になっている可能性も推測され、海岸工事とは関係性がない一面も考えられた。

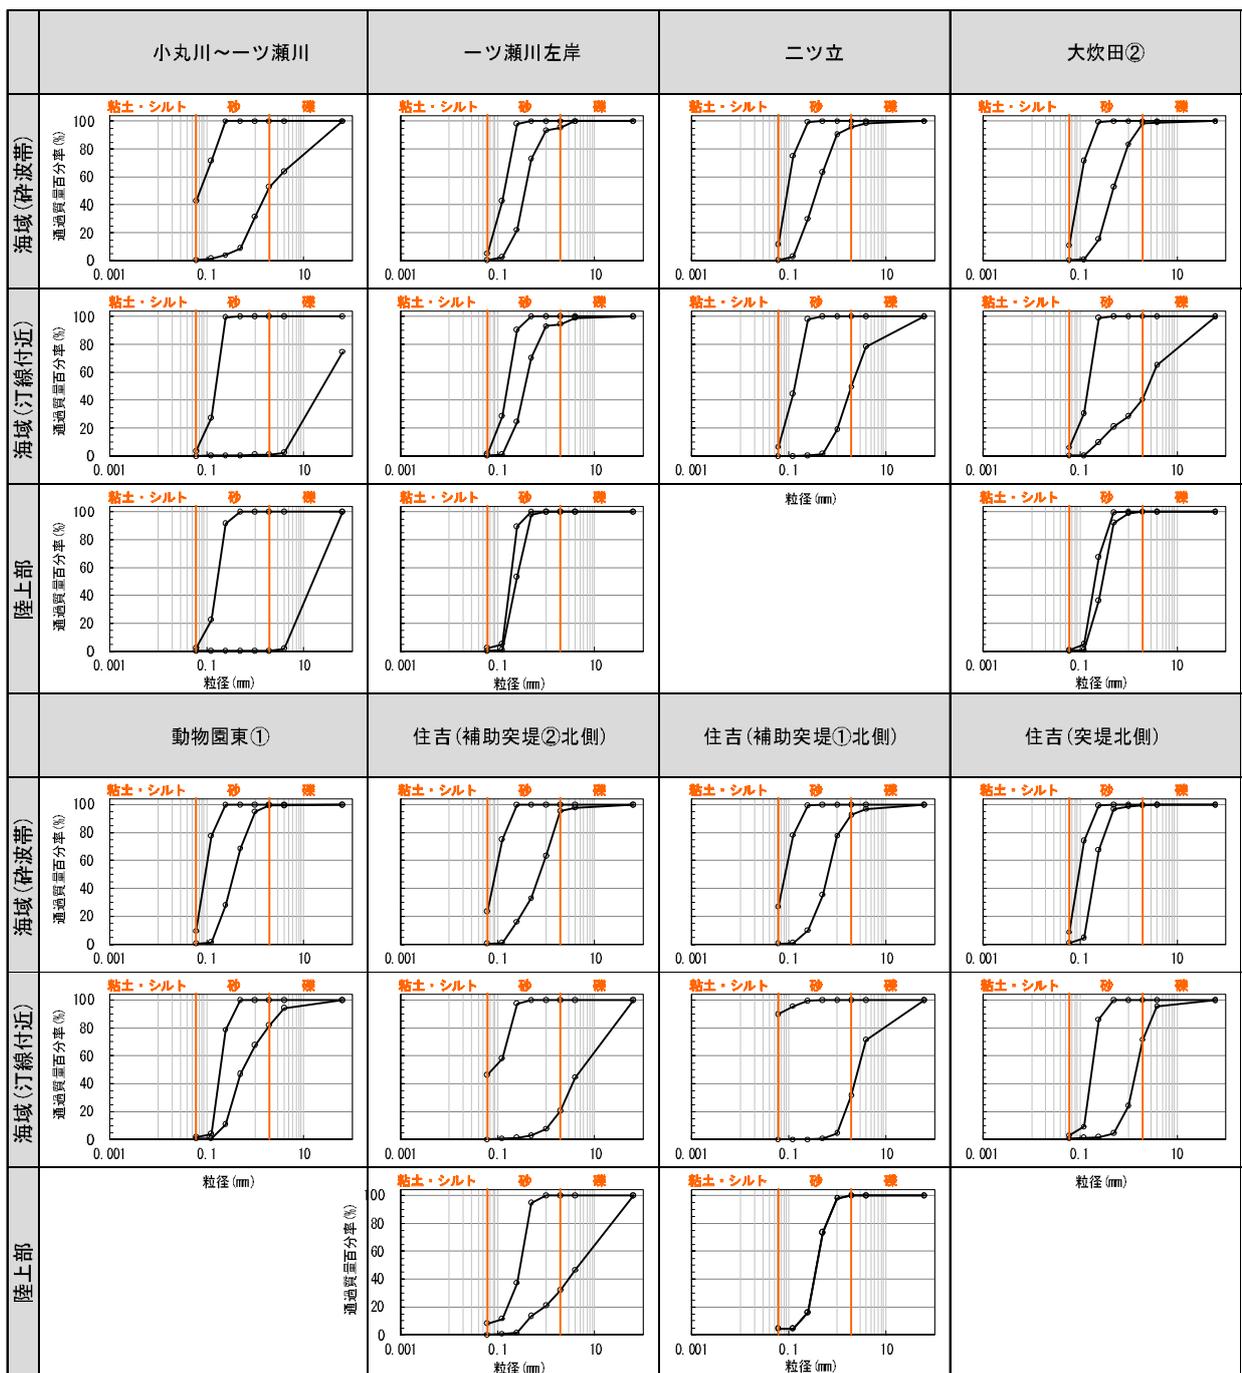
設定範囲(粒径加積曲線)

- 算出結果をブロック毎に整理する。さらに、ブロック内で陸上部(H.W.L 海拔(T.P.)+1.09m 以上)、汀線付近(海拔(T.P.)+1m～バーの内側)、砕波帯(バーの外側)毎に整理する。
- ブロック毎に中央粒径及びふるい分け係数の平均値、最大値、最小値を算出する。
- また、ブロック毎の粒径加積曲線の最大値、最小値を算出する。

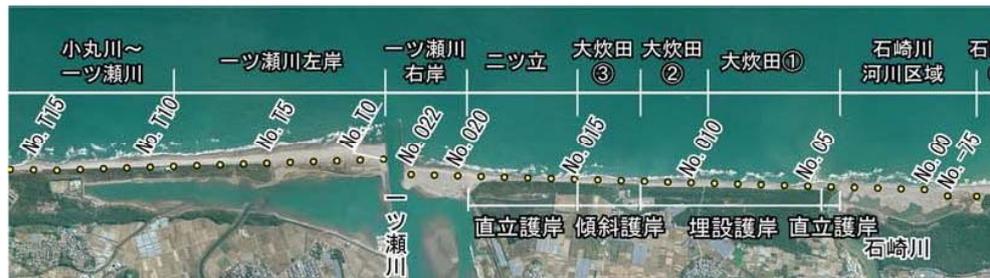
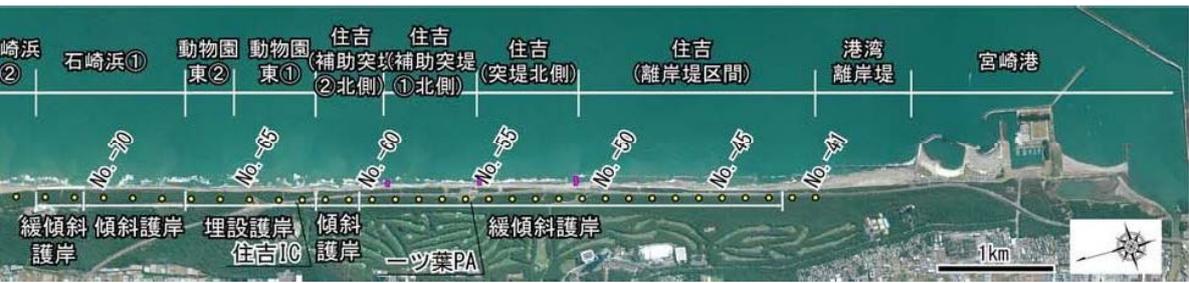
ロック毎の比較結果(粒径加積曲線, 2019(R1)年度)

- 2019(R1)年度の結果によると、中央粒径は、住吉（突堤北側）-砕波帯で範囲外↑であった（最大値を上回った）。住吉（突堤北側）-汀線付近で範囲外↓であった（最小値を下回った）。
- ふるい分け係数は、住吉(突堤北側)-汀線付近および砕波帯で範囲外↑であった（最大値を上回った）。大炊田②-汀線付近で範囲外↓であった（最小値を下回った）。
- 粒径加積曲線は、大炊田②-汀線付近および砕波帯、石崎浜②-砕波帯、住吉（突堤北側）-汀線付近および砕波帯、住吉（離岸堤区間）-砕波帯で範囲外↑（粗粒化）、住吉(突堤北側)-汀線付近および砕波帯、住吉（離岸堤区間）-汀線付近および砕波帯で範囲外↓（細粒化）であった。

黒 : 過去の最大・最小
 黒以外の色 : 2019(R1)年の調査結果

※住吉(突堤北側)-砕波帯は、中央粒径、ふるい分け係数、粒径加積曲線が範囲外となっているが、同ブロックは指標範囲を設定するための対策前の底質調査数が少なかったことに留意する必要がある。

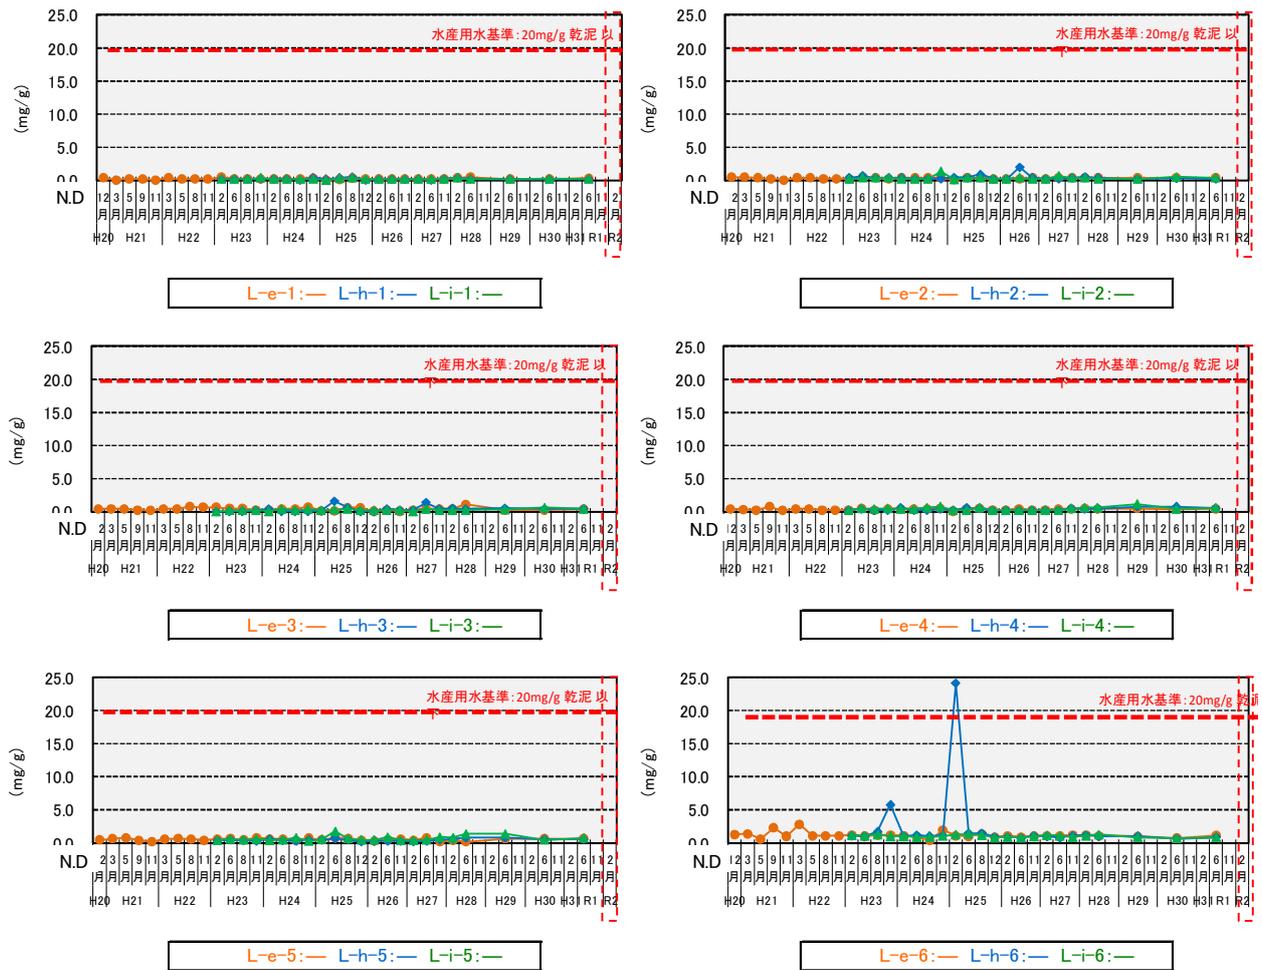
図－ 4.11 化学的酸素要求量 (CODsed) の経時変化 (2008 (H20) ～2019 (R1) 年度)

- 2019(R1)年度は、いずれの項目・箇所においても基準とする指標の範囲内であった。

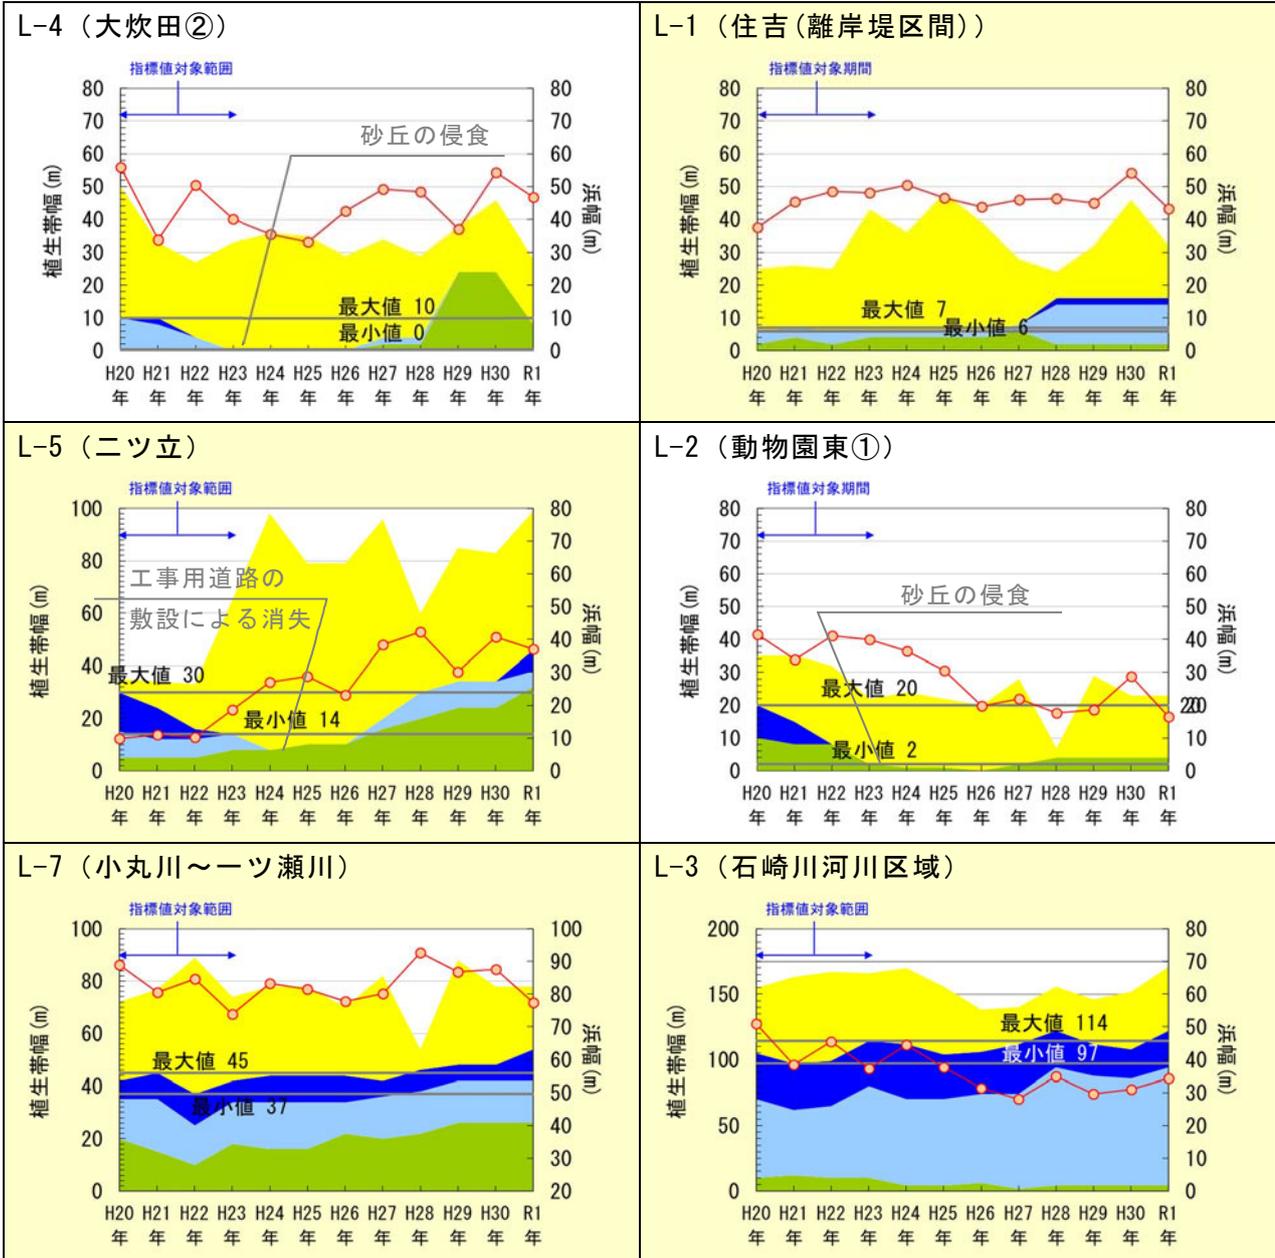
図一 4.21 植生断面調査結果(植生帯幅と浜幅の関係)

- 2017(H29)年度は、L-1 (住吉(離岸堤区間))、L-4 (大炊田②)、L-5 (二ツ立)、L-7 (小丸川～一ツ瀬川) において範囲外↑であった (既往最大値を上回った)。

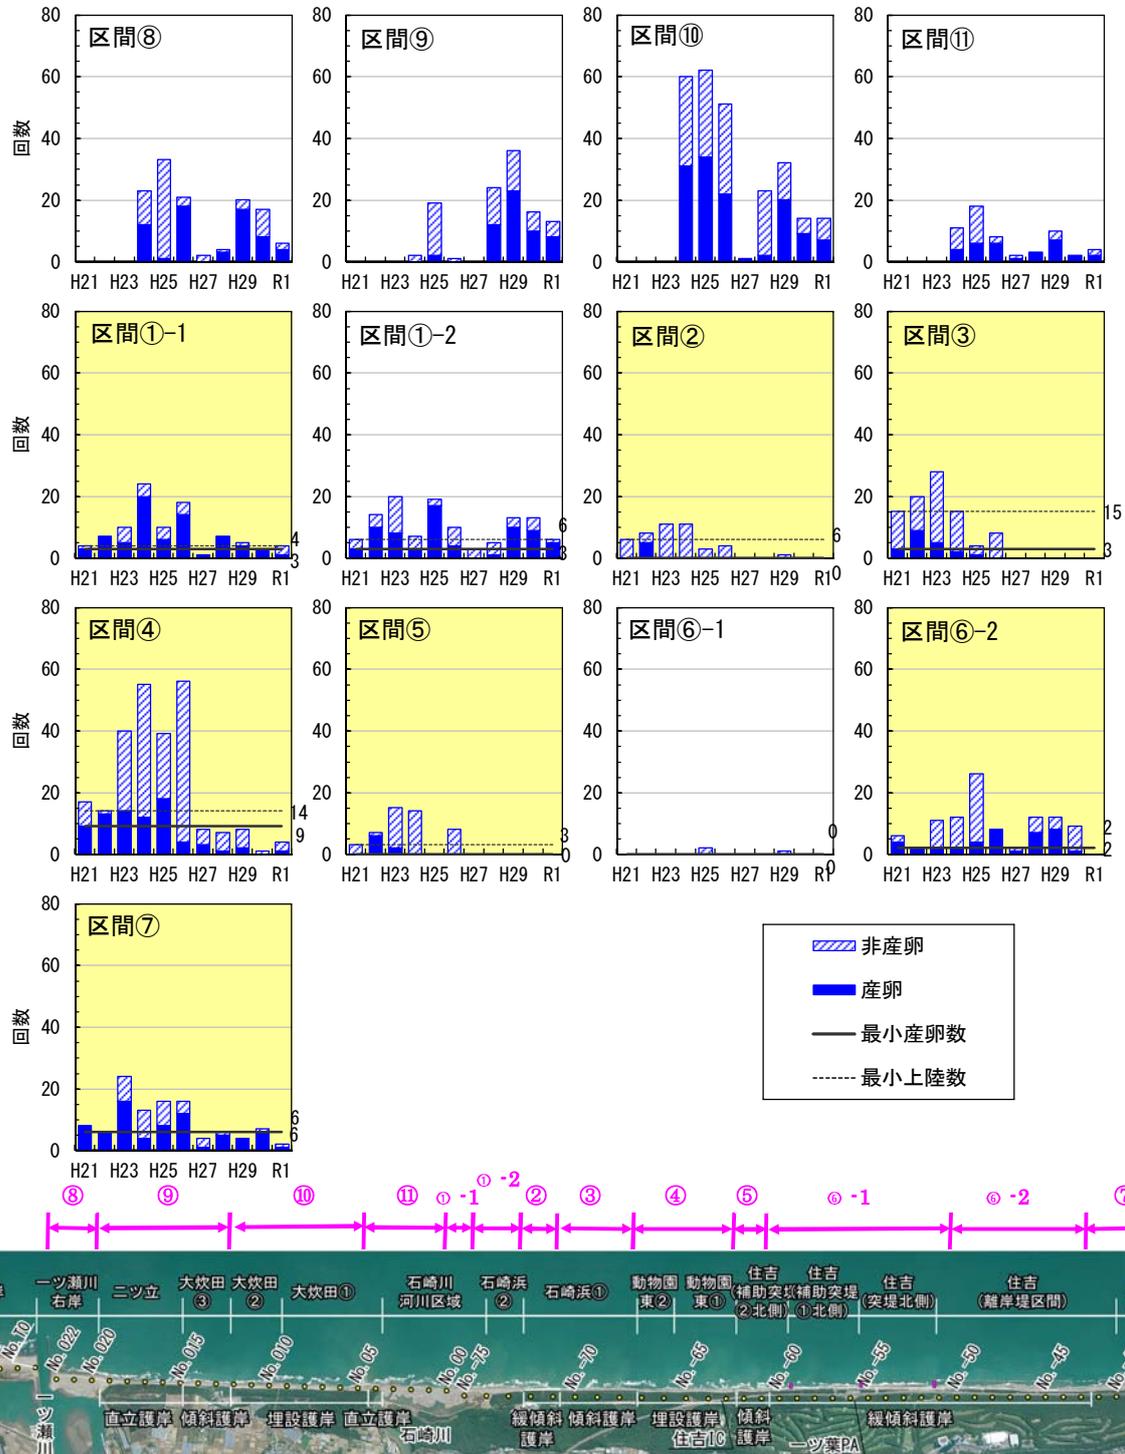
図－ 4.33(1) アカウミガメ上陸実態調査結果の経年変化 (15日間の調査結果、区間毎)

指標	調査位置	調査実施状況	調査結果と指標範囲の比較結果
上陸・産卵回数	宮崎港～一ツ瀬川	2019(R1)年 5月～8月	下図参照

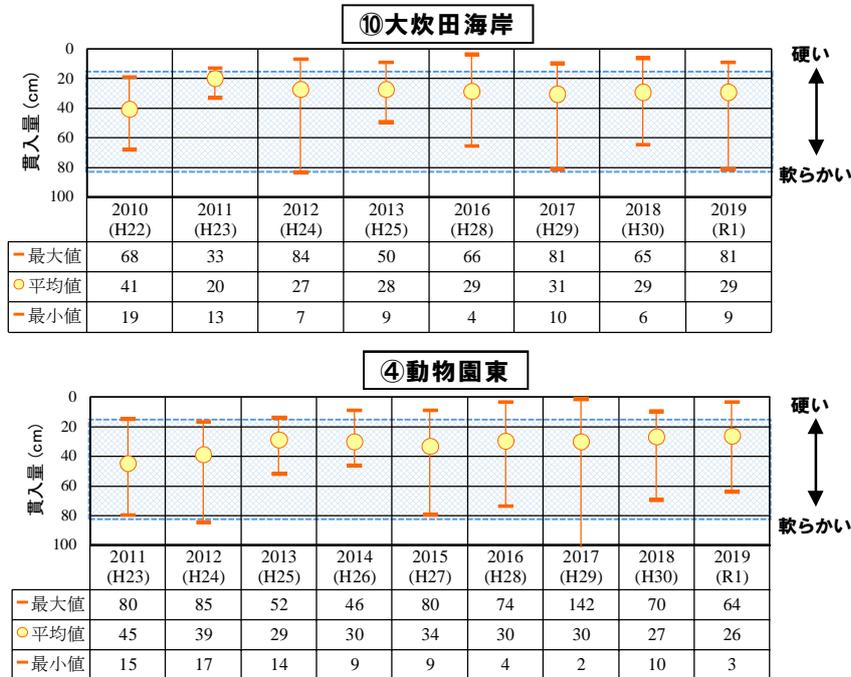
図- 4.37 固結調査に関する指標範囲との比較結果

- 2019(R1)年度の大炊田海岸および動物園東は、範囲外↓(硬い)の箇所があった。

- なお、2018(H30)年度、2017(H29)年度も範囲外↓(硬い)の箇所があった。

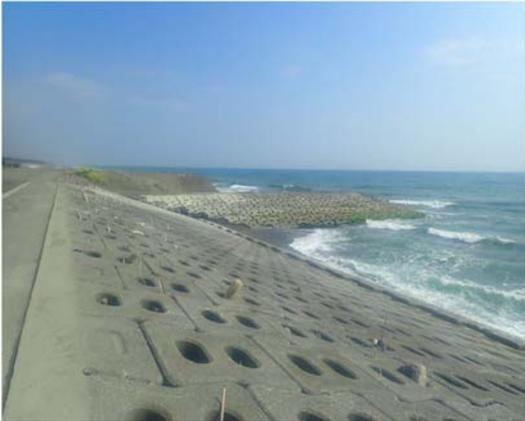
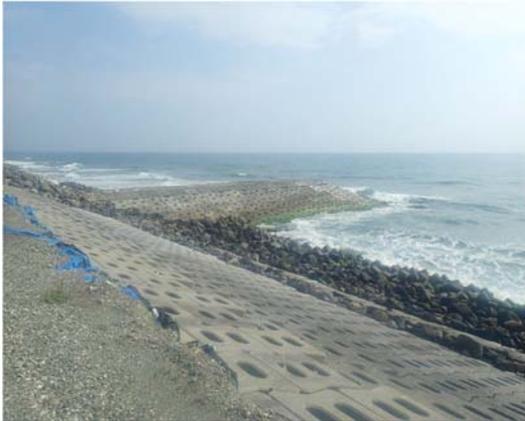
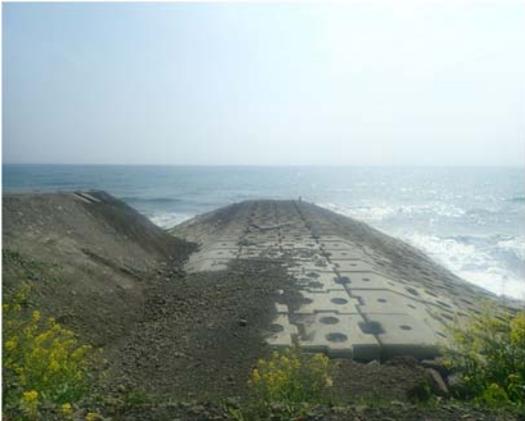
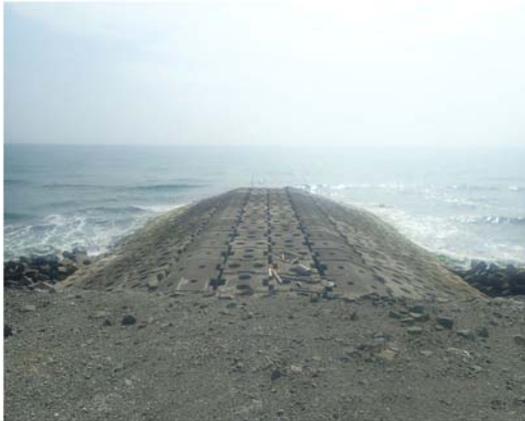
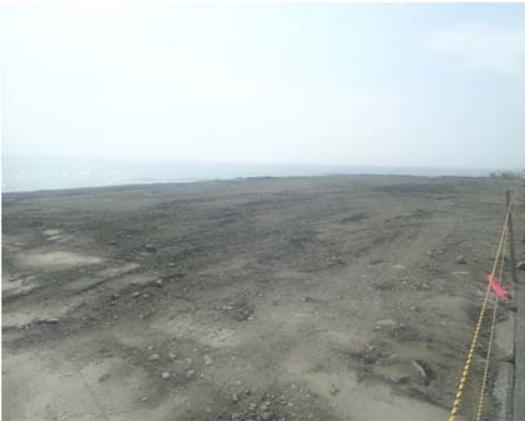
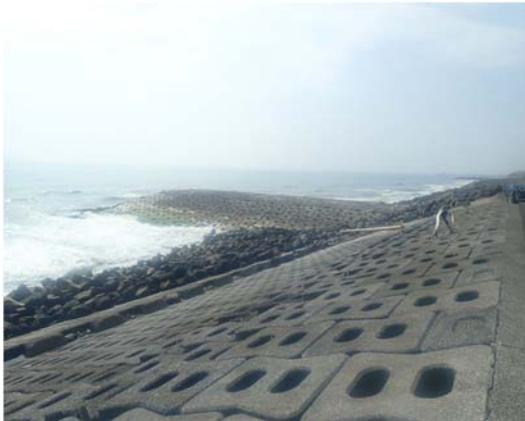
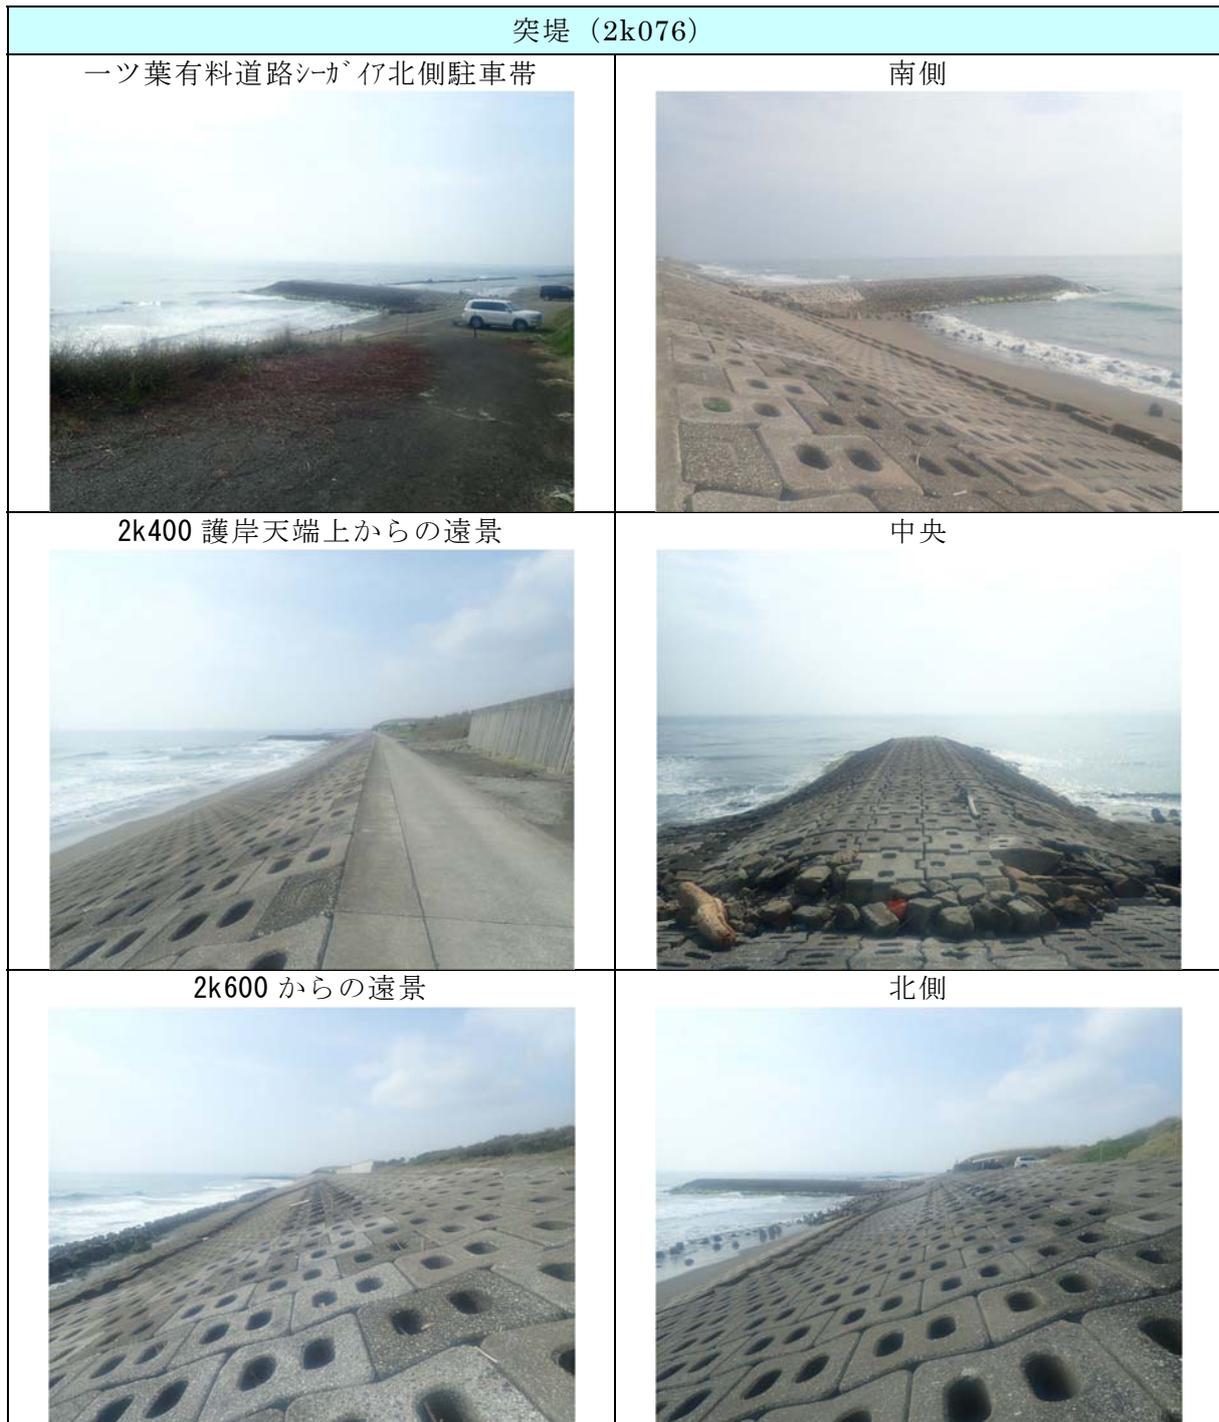
図一 4.42 視点場からの写真例 令和2年3月23日撮影

- 2019(R1)年度は、突堤の天端面のブロックのエイジングが進み、法面ブロックとの色の差が少なくなってきたと考えられる。
- 補助突堤①、②は、補助突堤①の延伸に伴い、先端部のブロックの白さが目立つもの、その他の場所では海面に近いところでブロックのエイジングが進み、風景に馴染みつつあると考えられる。

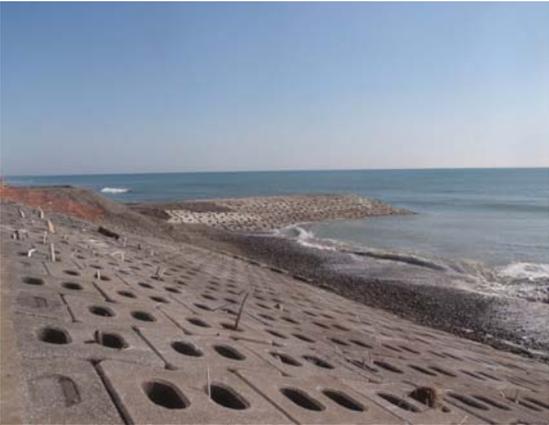
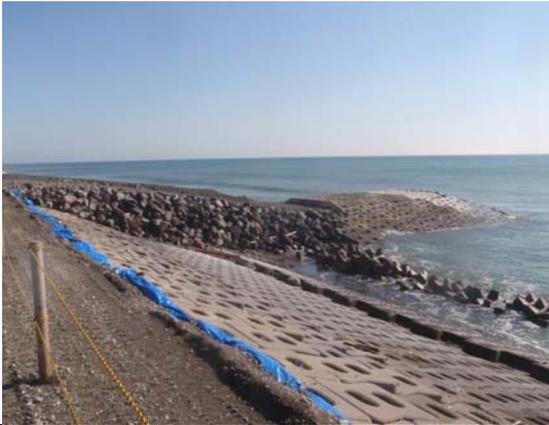
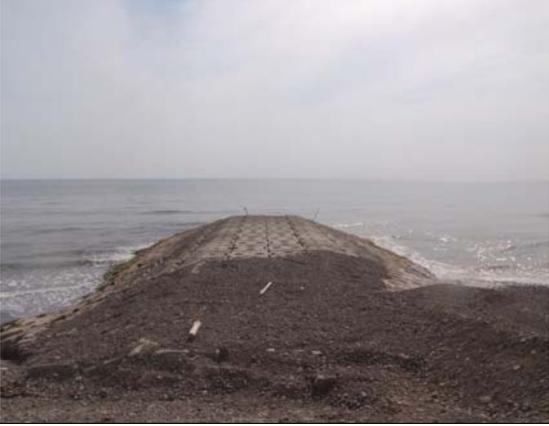
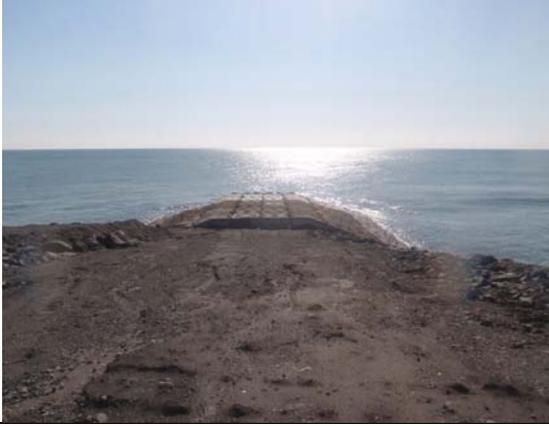
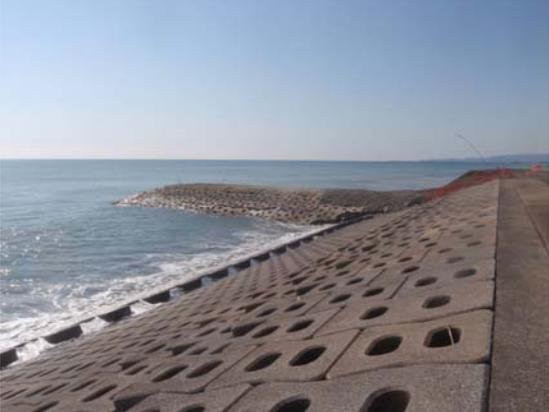
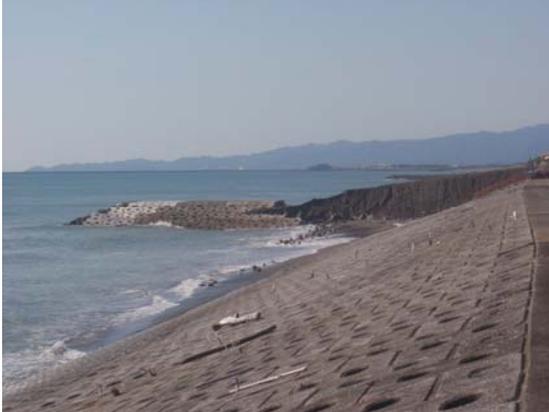
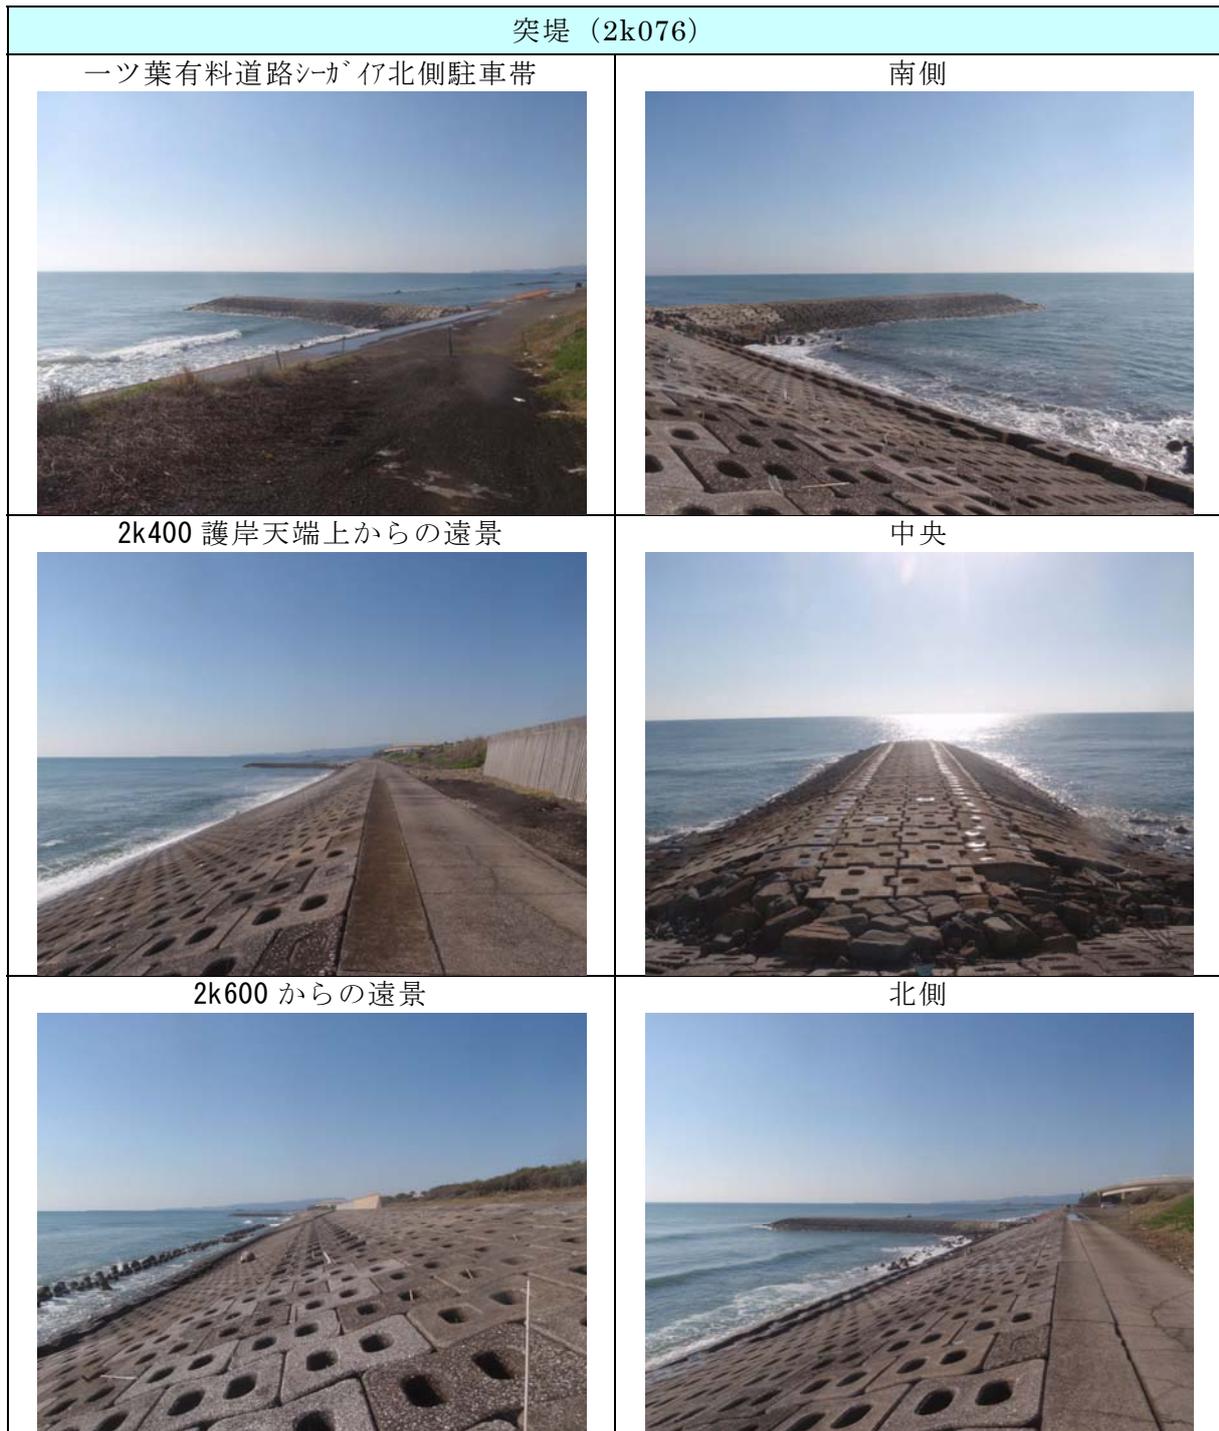
図一 4.43 視点場からの写真例 平成 30 年 3 月 27 日撮影

- 2018(H30)年度は、突堤の天端面のブロックのエイジングが進み、法面ブロックとの色の差が少なくなってきたと考えられる。
- 補助突堤①、②は、補助突堤①の延伸に伴い、先端部のブロックの白さが目立つもの、その他の場所では海面に近いところでブロックのエイジングが進み、風景に馴染みつつあると考えられる。

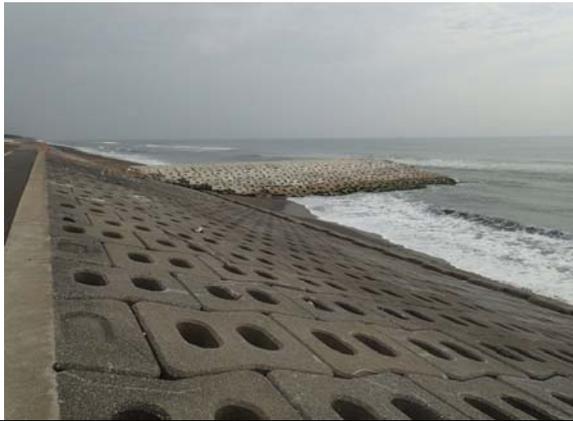
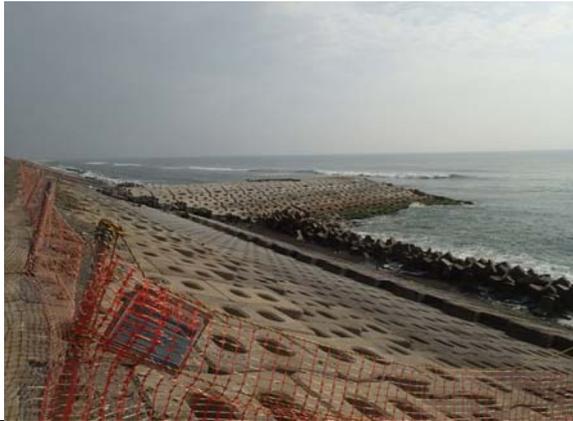
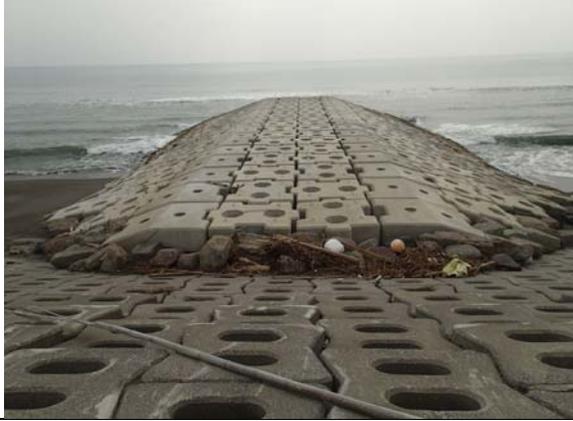
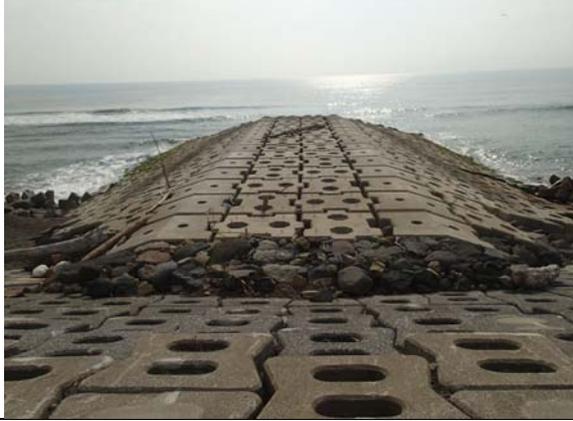
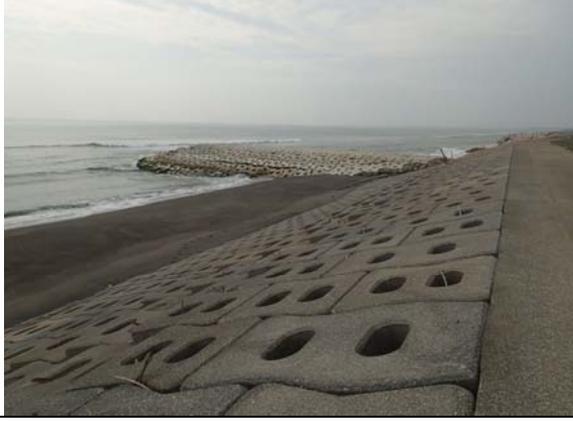
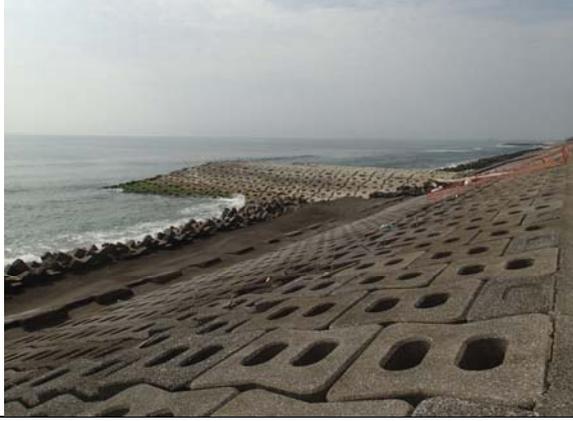
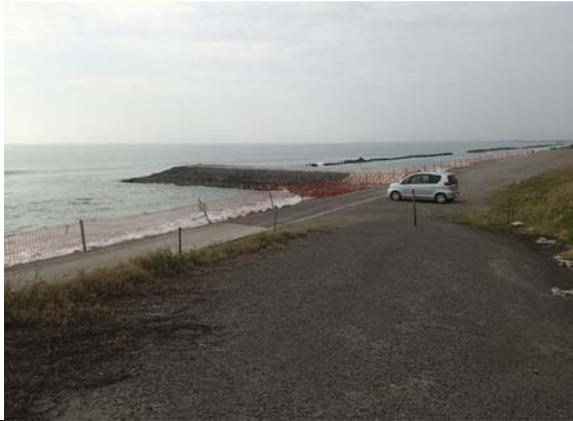
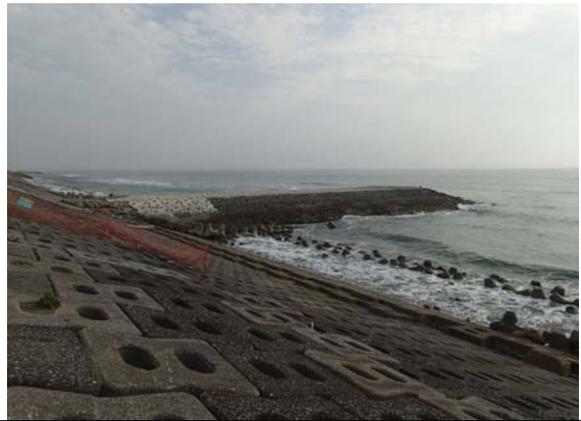
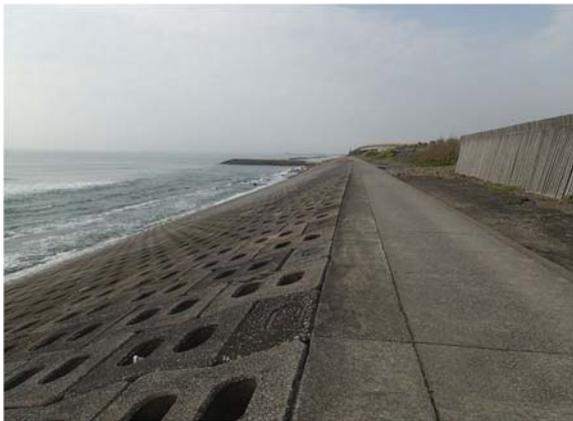
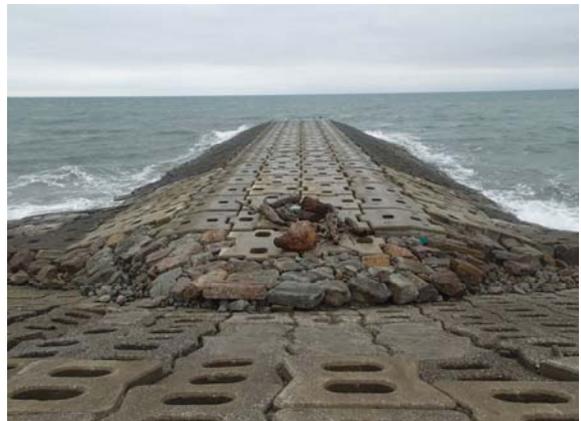
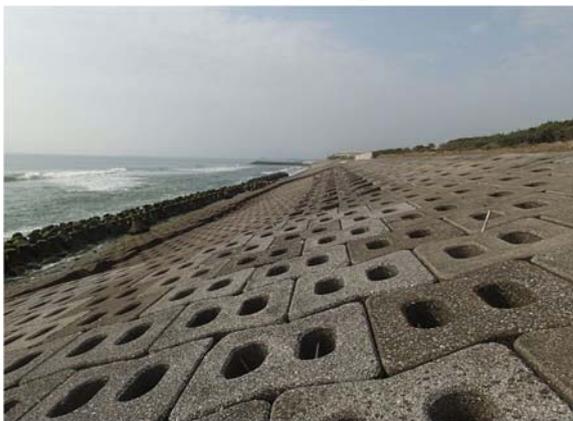
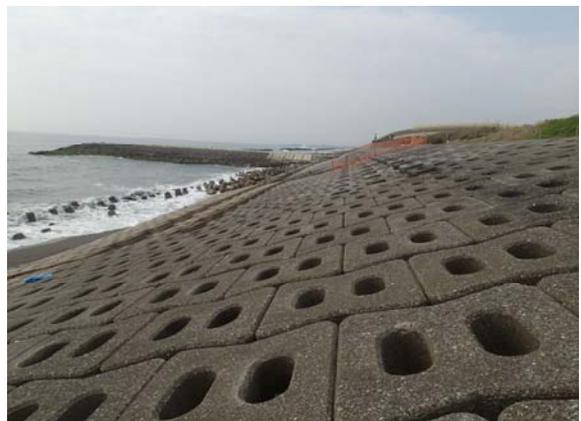
図一 4.44 視点場からの写真例 平成 30 年 3 月 27 日撮影

- 2017(H29)年度は、突堤の天端面のブロックと法面のブロックとの色合いの差は見られるものの、天端面のブロックのエイジングが進み、設置直後のような見え方ではなくなってきたと考えられる。
- 補助突堤①、②は海面に近いところでブロックのエイジングが進み、風景に馴染みつつあると考えられる。
