## 宮崎海岸侵食対策検討委員会 第10回効果検証分科会

### これまでの検討結果の振り返り

国土交通省・宮崎県

令和3年10月

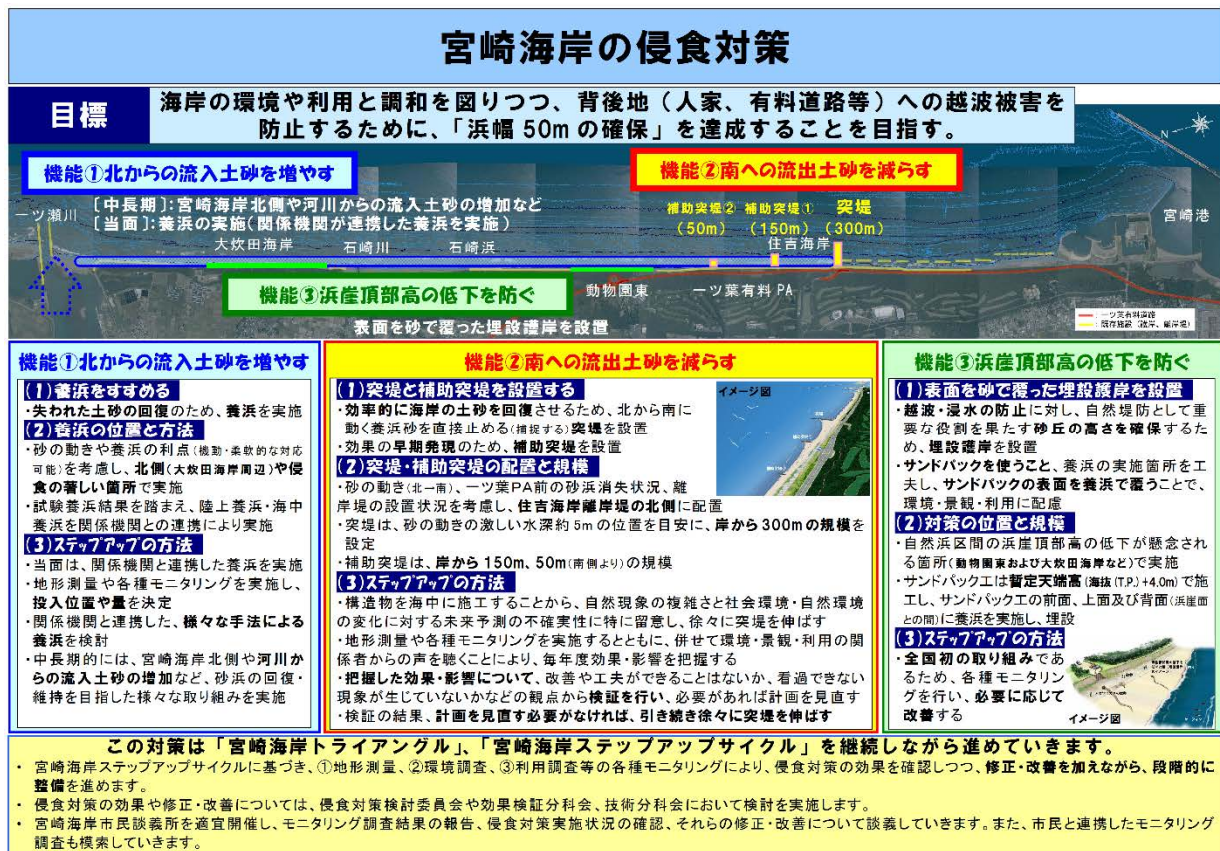
図－ 2 宮崎海岸の侵食対策<sup>注)</sup>

- 「宮崎海岸の侵食対策」を具現化する 3 つの対策(養浜、突堤、埋設護岸)の実施にあたり、計画当初に期待した漂砂制御効果や土砂回復効果等が発揮されているか、周辺海岸や生態系・海岸利用に悪影響を与えていないかを把握することが必要である。このことから、この 3 つの対策(養浜、突堤、埋設護岸)を効果検証の対象とする。
- また、これらの 3 つ対策の諸元(規模、配置等)の検討に用いている波浪・潮位等の外力や漂砂量が適切でない場合には、各対策がそれぞれ期待する効果を発揮できないことが懸念される。このことから、対策を検討した際の外力等の条件についても効果検証の対象とする。以降、これを「対策検討の前提条件」とする。
- 上記の「対策検討の前提条件」と 3 つの対策(「養浜」、「突堤」、「埋設護岸」)を効果検証の検討対象とし、この区分(1 つの前提条件と 3 つの対策)を「評価単位」とする。

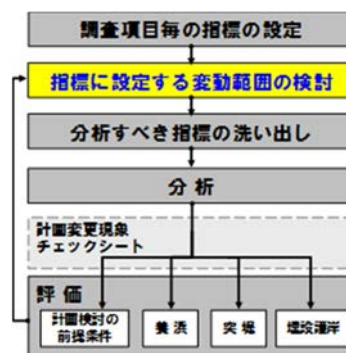
- 計画変更につながる現象（通常変動範囲外の現象）が生じていないか確認するため、指標に設定する変動範囲を検討する。

- 客観的評価を行うために、指標の範囲は数値で設定することを基本とし、下表の①②③のタイプに分類した。数値で設定することが困難又は不適切な指標については、定性的な範囲を設定し、④のタイプに分類する。

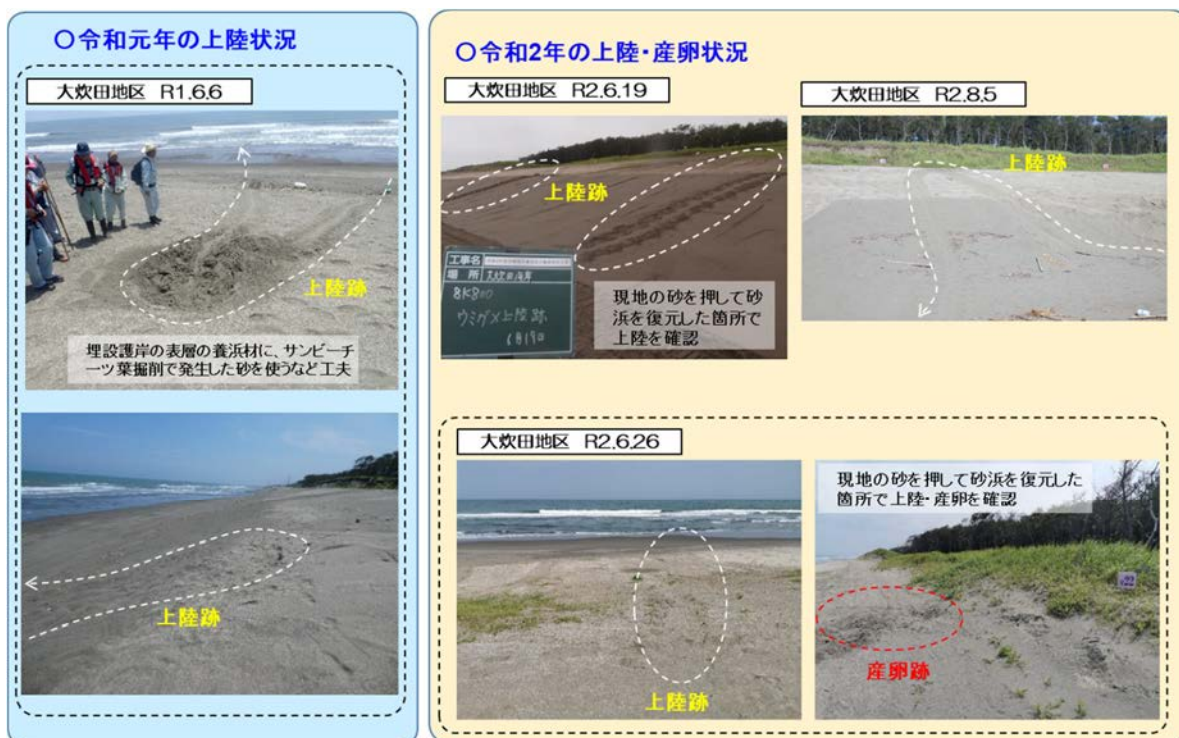
写真－ 2.2 埋設護岸上でのアカウミガメの産卵状況例

- 埋設護岸の覆土養浜材には良質な砂を使う工夫や、陸側の締まった砂をほぐすなどの工夫を実施している。
- 2020(R2)年も大炊田海岸でアカウミガメの上陸・産卵が確認された。

| 評価対象 | | | 養 浜 | ～2018 (H30) 年度* |
|---|---|---|---|---|
| | 定性評価 | 効果 | ・サンドバック覆土時には、良好な砂浜景観が形成されていた【本資料写真－ 2.2, 巻末状況写真】。<br>・埋設護岸の設置、砂浜の回復によって浜下り神事が復活した【本資料写真－ 2.3】。 | |

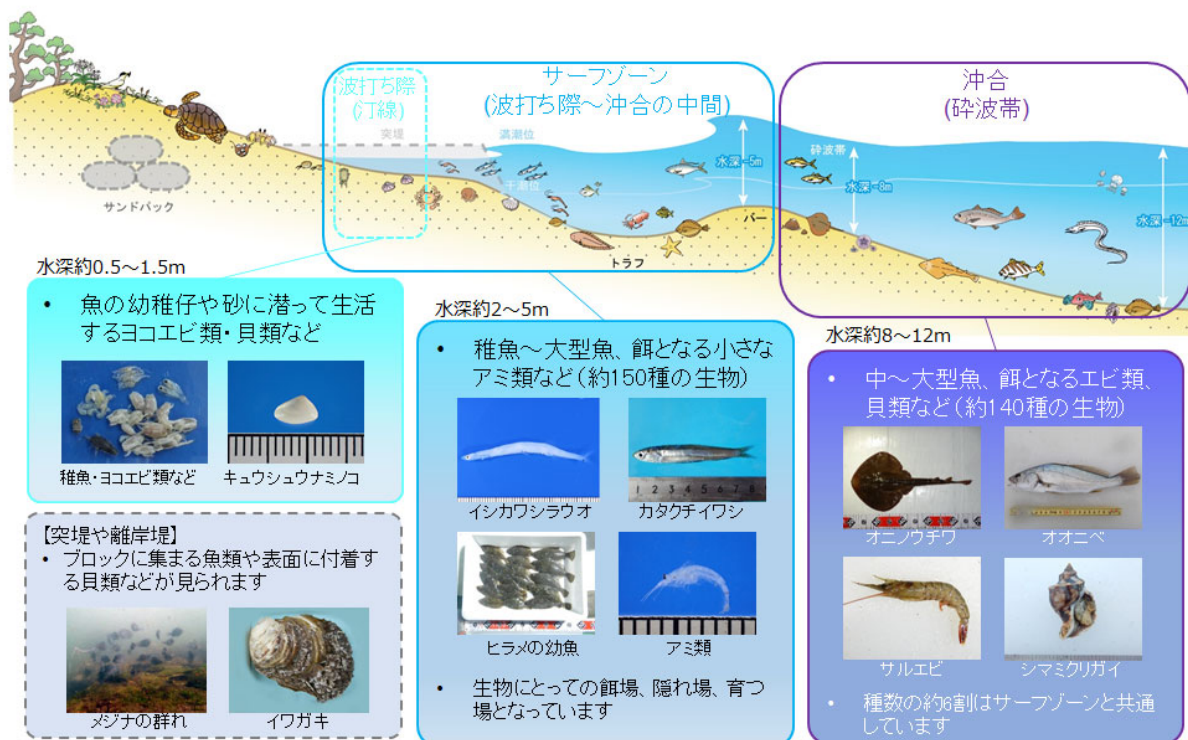
図－ 12 海域の自然環境調査結果概要

- 海域における魚介類の生息状況を確認した結果、波打ち際から沖合までの海域では、2019(R1)年はサーフゾーンで約 150 種、沖合で約 140 種の生物を確認し、前回までと同様に多様な種がみられた。サーフゾーンでは砂地に棲む代表的なヒラメの幼魚や餌となるアミ類などが確認された。

| 評価対象 | | | 養 浜 | ～2018 (H30) 年度* |
|---|---|---|---|---|
| | | 環境 | ・海域における魚介類の生息状況を確認した結果、波打ち際から沖合までの海域では、サーフゾーンで約150種、沖合で約140種の生物を確認するなど、前回までと同様に多様な種が確認された。【本資料図－ 12, 参考資料 1 p6-51～76】。 | |

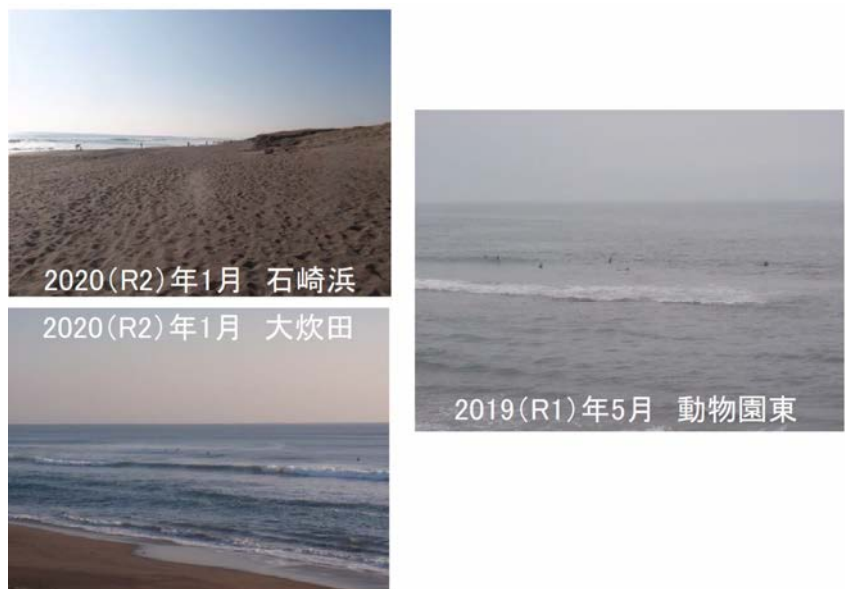
図ー 13 海岸巡視による利用者調査

- 海岸の利用形態と利用者数を確認した結果、2019(R1)年 4 月～2020(R2)年 3 月の海岸巡視時の目視調査によると、釣り、サーフィンの順で利用が多かった。
- サーフィンは動物園東での利用が特に多かった。釣りは石崎浜周辺および動物園東で多いが海岸全体で見られた。

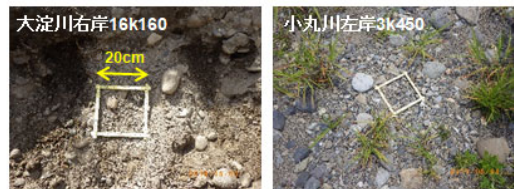
○投入予定の材料

- 目的：コンクリート護岸区間に早期に砂浜を形成させるため、より動きにくい川砂・川砂利による養浜を実施
- 令和元年度の実施状況：突堤区間の上手側である補助突堤②の北側に、 $3.4\text{万m}^3$  (目標約 $4.5\text{万m}^3$ )の川砂・川砂利養浜を実施した。底質調査、測量等のモニタリングを継続的に実施しており、当初の想定どおり海岸線にとどまる傾向を確認している。
- 令和2年度：補助突堤①の北側に $3\sim 4\text{万m}^3$ 程度の川砂・川砂利養浜を実施する予定(令和2年7月～令和3年2月予定)
- 備考：効果を確認しつつ、次年度以降も継続を想定
