## 第6章 分析

## 6.1 海象・漂砂

## 6.2 測量

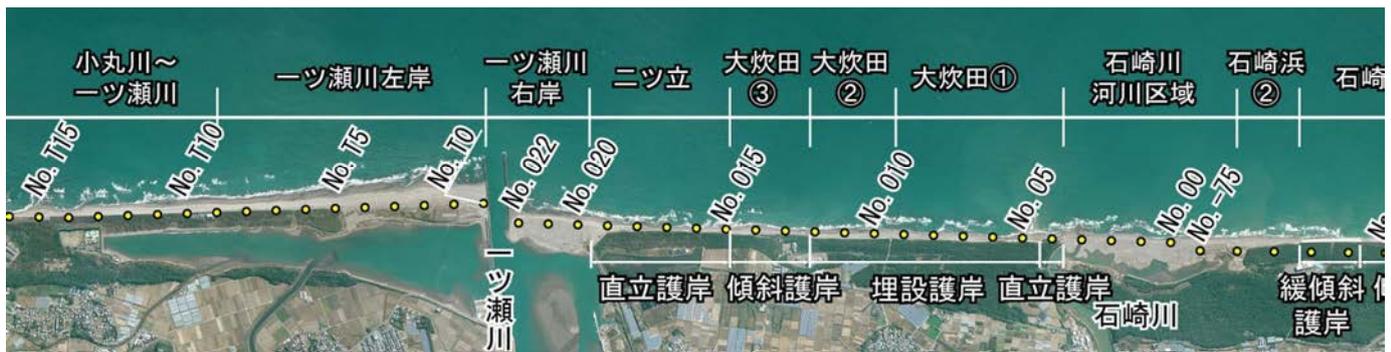
海象・漂砂に関する指標において、指標に設定した範囲の範囲外となった項目は、調査実施4項目中1項目（波浪（高波浪：年数回波、エネルギー平均波：波高））であった。

| 対象外<br>一:非実施 | | | | | | | | | | | |
|---|---|---|---|---|---|---|---|---|---|---|--|
| | | 波 | 計画波高: 範囲内、年数回波: 範囲外 ↑ 工 | | | | | | | | |

| 検証ブロック区分 | | | | | | | | | |
|---|---|---|---|---|---|---|---|---|---|
| エネルギー平均波-波高: 範囲外↑、周期: 範囲外↓、波向: 範囲内 | | | | | | | | | |

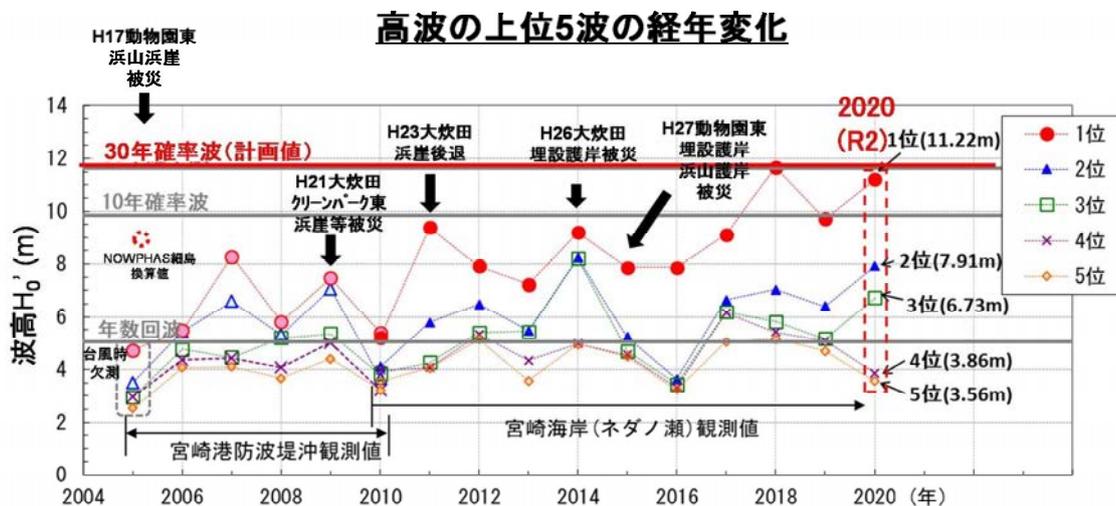
#### ■ 年別上位 5 波および年数回波の経年変化

- ネダノ瀬における 2020 (R2) 年の最大波高は 11.2m (台風 10 号) であり、計画値である 30 年確率波 (11.6m) をやや下回る同程度の波高であった。また、年数回波の波高は 6.7m であり、指標設定した範囲よりやや大きかった。
- なお、計画値と同程度の波高は 3 カ年で 2 度となるが、計画値を大きく超える状況ではない。
- 2020(R2)年の有義波高上位 5 波のうち、2 位を除く 4 波の発生要因は台風であった。台風接近数を経年変化で見ると年変動が見られ、変化の一定な傾向は見られない。
- 年数回波を経年変化で見ると年変動が見られ、変化の一定な傾向は見られない。
- 対策の効果・影響と関連がある可能性が認められるため、今後、動向を注視する。

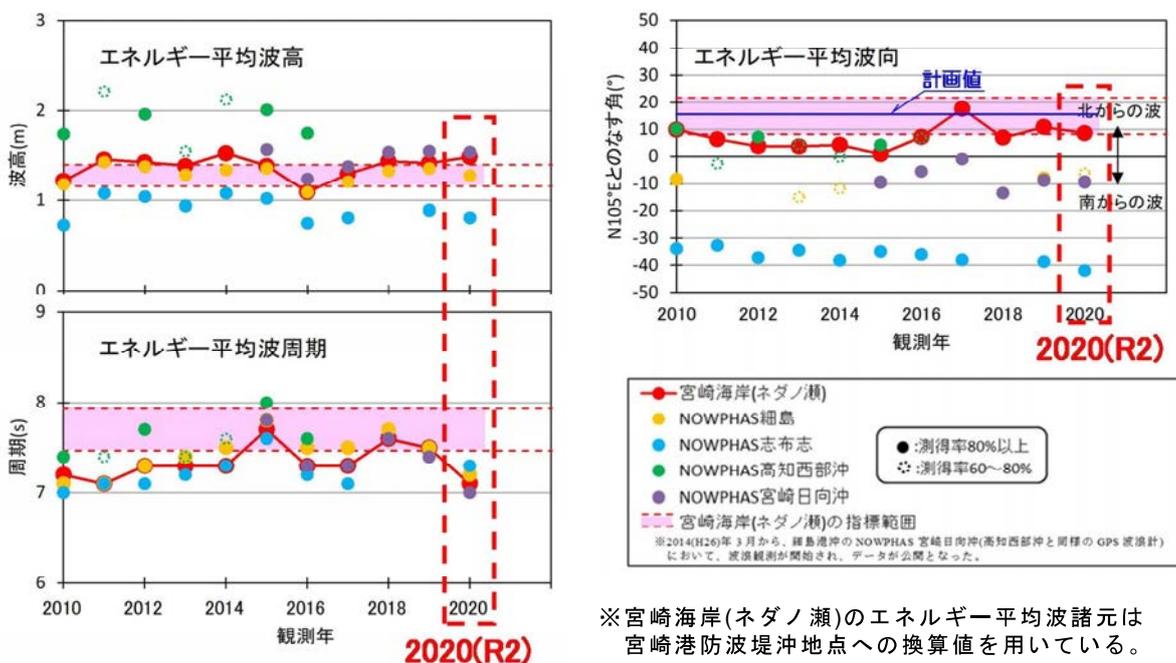
■宮崎海岸(ネダノ瀬)と近隣観測地点のエネルギー平均波の経年変化

- 2020 (R2) 年の1年間のエネルギー平均波高は指標設定した範囲を僅かに上回った。周期は範囲を下回った。
- 波向は範囲内であった。計画検討時に最も多いと想定していた E(東)からの波が少なく、さらに北からとなる ENE(東北東)、反対に南からとなる SE(南東)からの波が多かった。特に ENE(東北東)からのエネルギーが大きく、エネルギー平均波の波向は指標設定した範囲内となり、2016 年以降、北側からと想定する範囲にほぼ近い値を示している。
- 2020(R2)年の1年間の波の強さ(波のエネルギー)は過去の平均とほぼ同じであったが、波高 5m 以上の高波浪が作用する割合が過去の平均の 5 倍程度であった。
- 高波浪が作用する割合が増えると海中の深い場所の土砂を動かす要因となるが、波高の割合には年変動が見られ、これが単年的なものなのか監視を継続する
- 対策の効果・影響と関連がある可能性が認められるため、今後、動向を注視する。

※宮崎海岸(ネダノ瀬)のエネルギー平均波諸元は宮崎港防波堤沖地点への換算値を用いている。

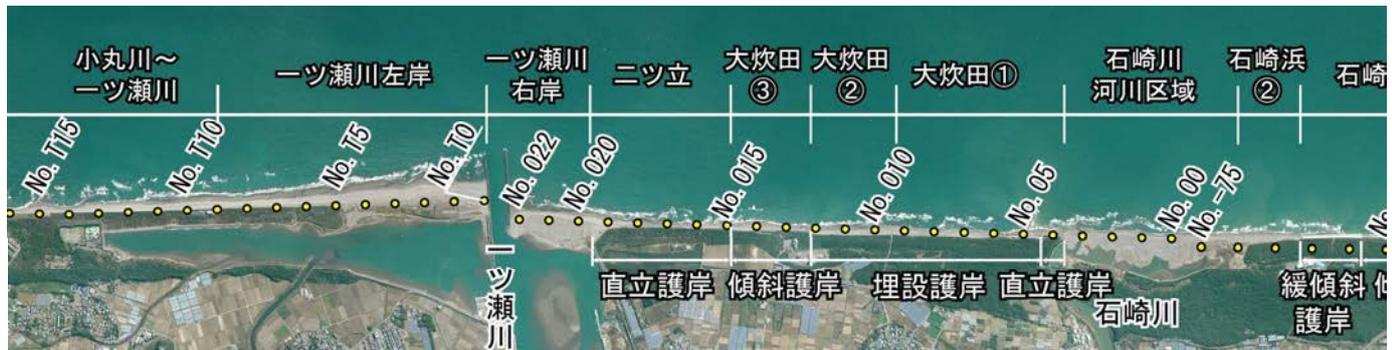
測量に関する指標において、指標に設定した範囲の範囲外となった項目は、13項目中 9 項目（汀線変化(測量)、目標浜幅、土砂量変化(ブロック別、全体土砂収支)、浜崖形状の変化、前浜勾配、等深線変化、汀線変化(カメラ観測)、施設点検(埋設護岸))であった。

| 対象外<br>-:非実施 | | | | | | | | | | |
|---|---|---|---|---|---|---|---|---|---|---|
| | | (施設点検)埋設護岸 | | | | | | 範囲外↓ | 範囲外↓ | |

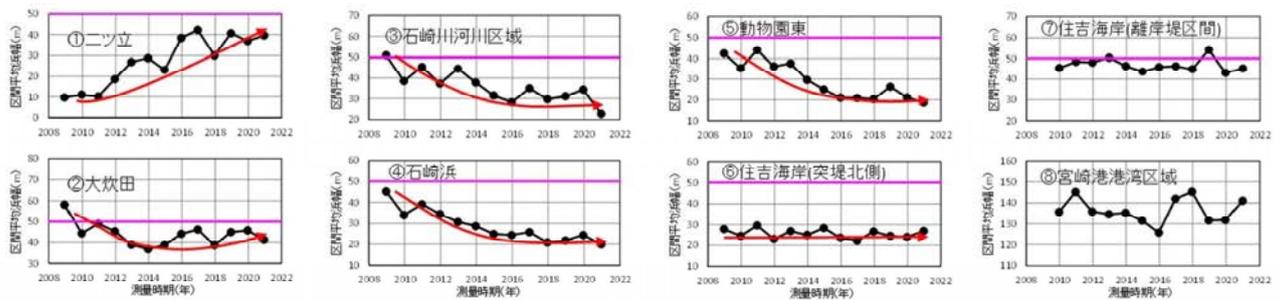
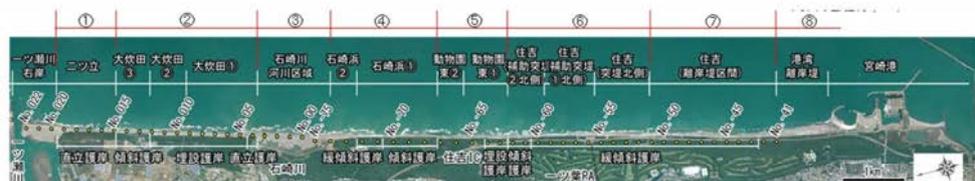
図 浜幅の沿岸分布

- 直轄事業着手後の2009（H21）年以降、宮崎海岸北側の二ツ立は増加傾向、大炊田は2014（H26）年頃から横ばい若しくはやや増加傾向である。
- 石崎川河川区域～動物園東は、2015（H27）年頃まで続いていた減少傾向が鈍化し、近年は横ばい傾向であるが、石崎川河川区域は2020(R2)年の減少量がやや大きい。住吉海岸（突堤北側）は2009（H21）年以降、横ばい傾向である。
- 区間①～⑦の浜幅は2m～62m（平均33m）であった。
- 前回から(2018(H30)年と2019(R1)年)大きな変化が見られた区間はない。
- 前回(2019(R1)年までの評価)から大きな傾向の変化は見られないが、石崎川河川区域で2020(R2)年の減少量がやや大きいことなどに注視して、監視を継続する。

浜幅：浜崖（2008年12月）の法肩もしくはコンクリート護岸の法肩～汀線の距離

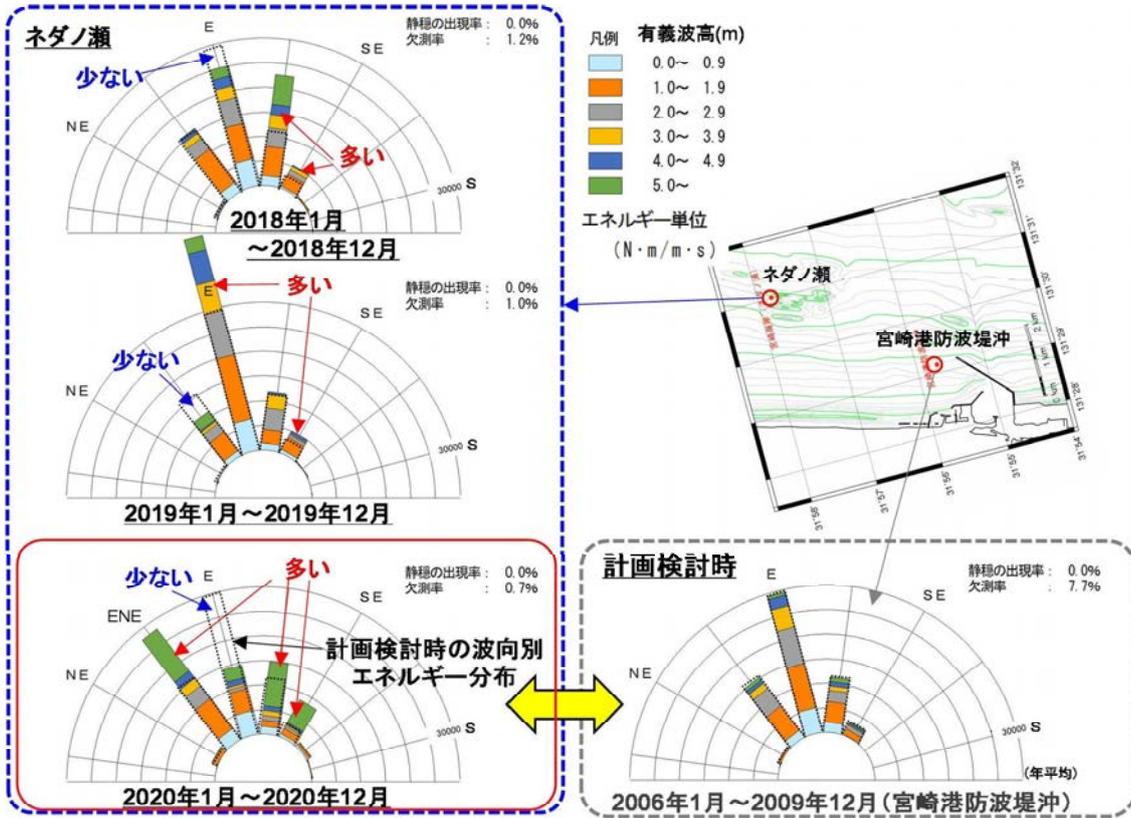
図 波高・波向き別エネルギー分布図 (計画検討時との比較)

■宮崎海岸沖における波高・波向別エネルギー分布

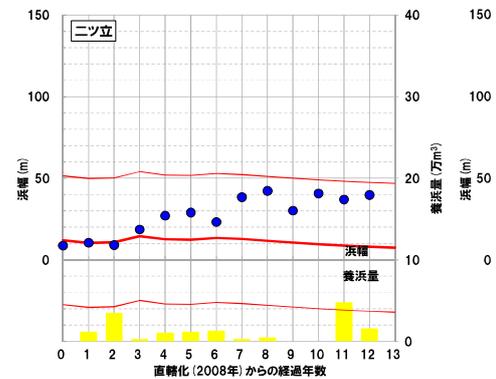
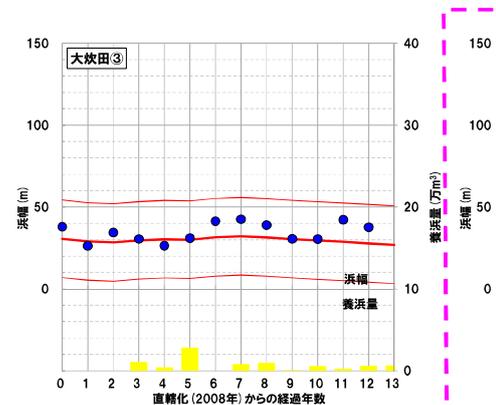
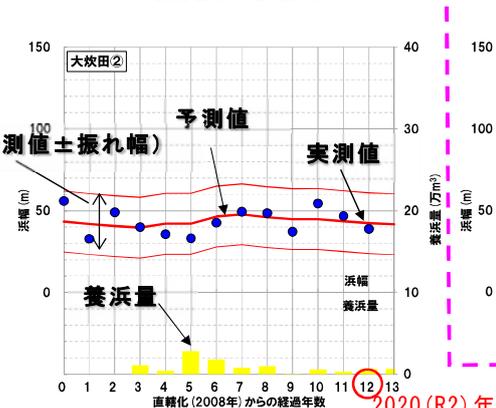
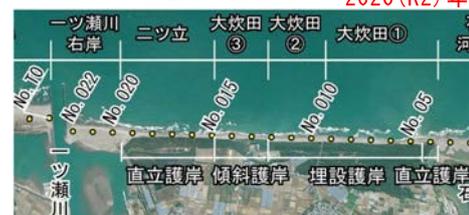
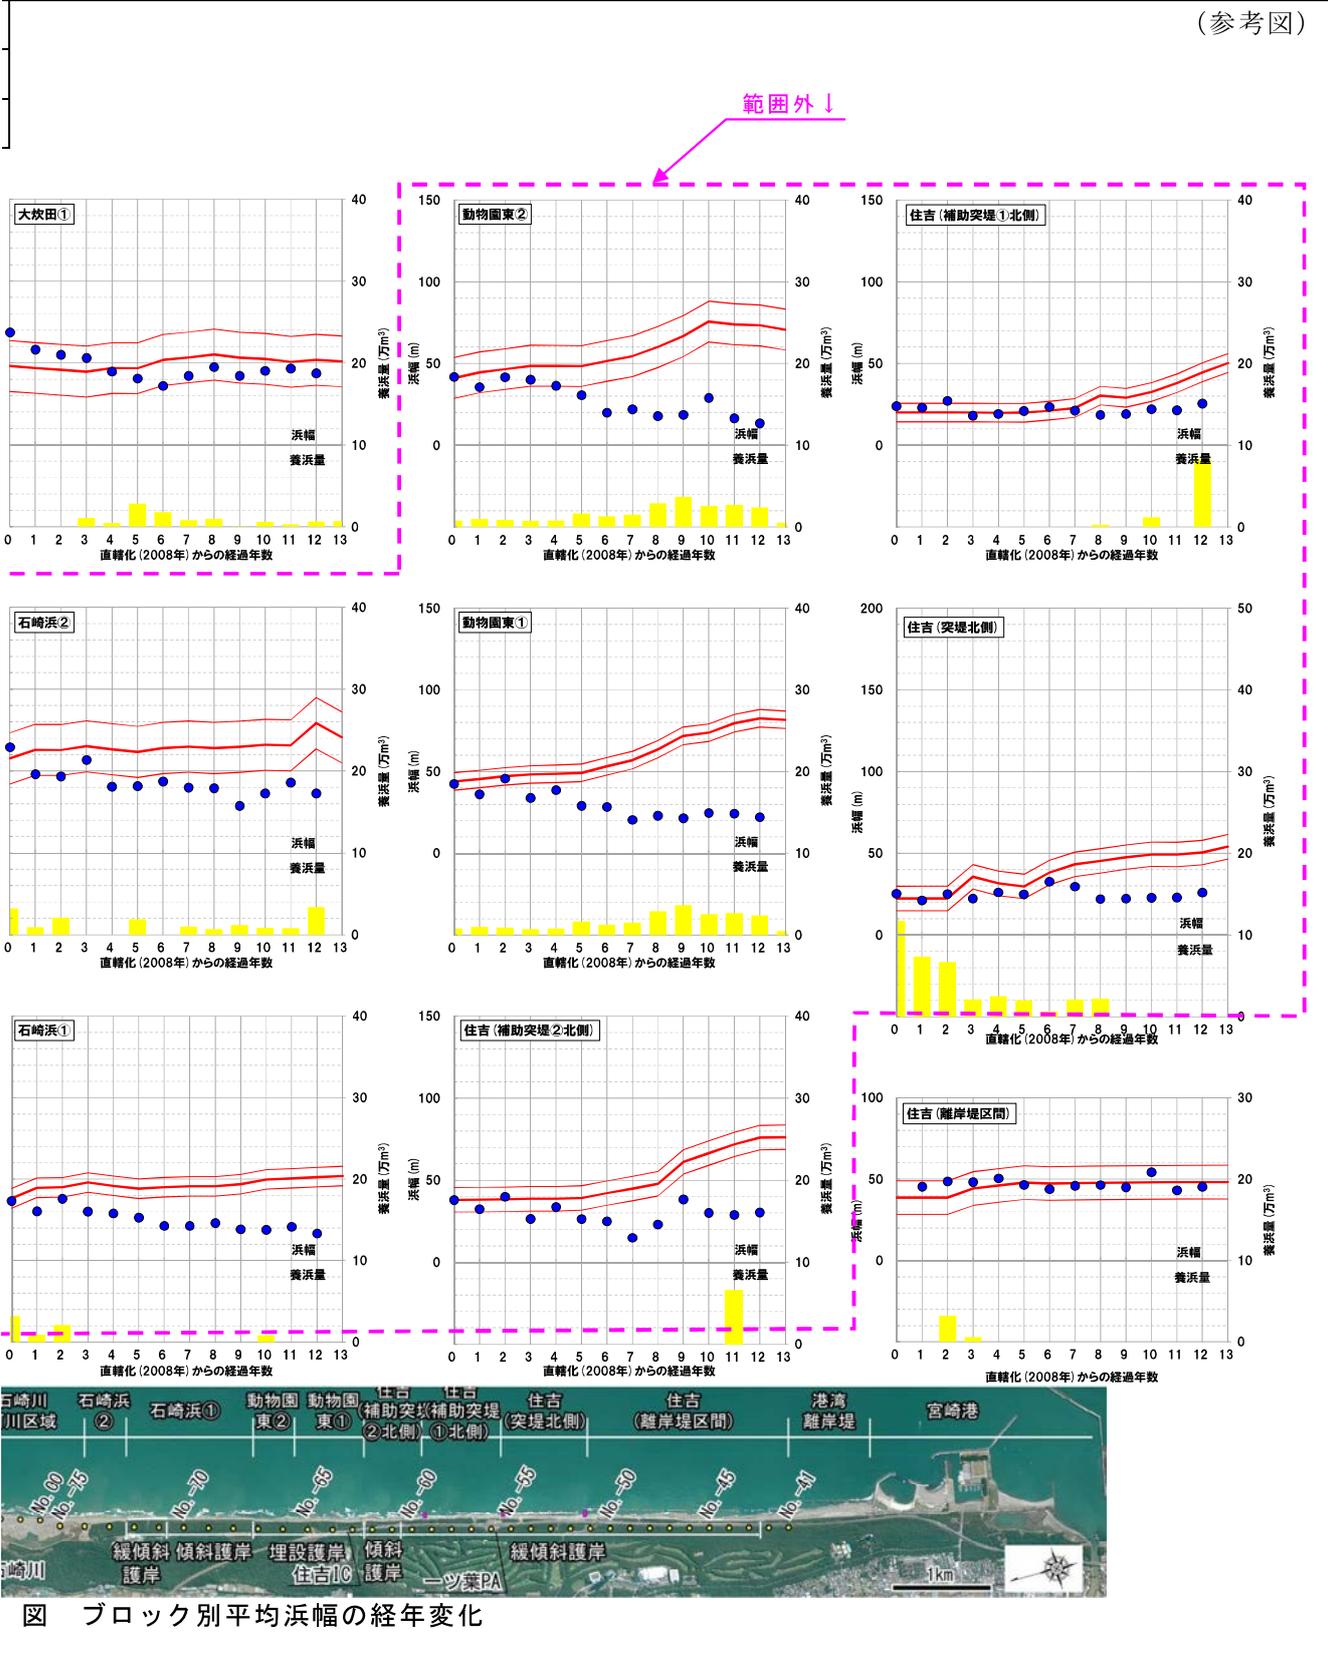
■予測結果との時系列比較

- 2020 (R2)年の浜幅が範囲外↓となった石崎浜②～突堤北ブロックの範囲は、複数年以上継続して指標の範囲の下限を下回っている状況である。
- ブロック別の浜幅の経年変化から浜幅の実測変化を全体的に俯瞰すると、宮崎海岸北側に位置するニツ立ブロックは予測結果より浜幅が広く、大炊田③～①ブロックは概ね予測どおりである。
- その南側に位置する石崎浜②～突堤北ブロックでは全般的に予測結果のような回復は見られない状況にある。

指標の設定範囲(予測値±振れ幅)

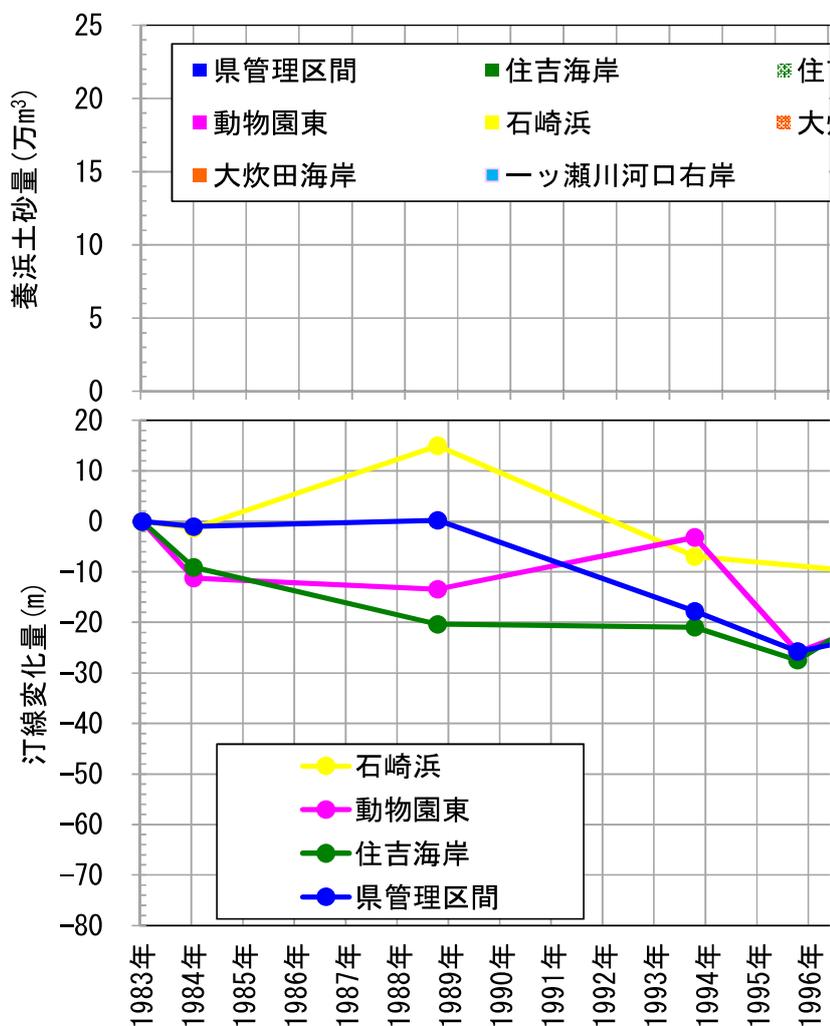
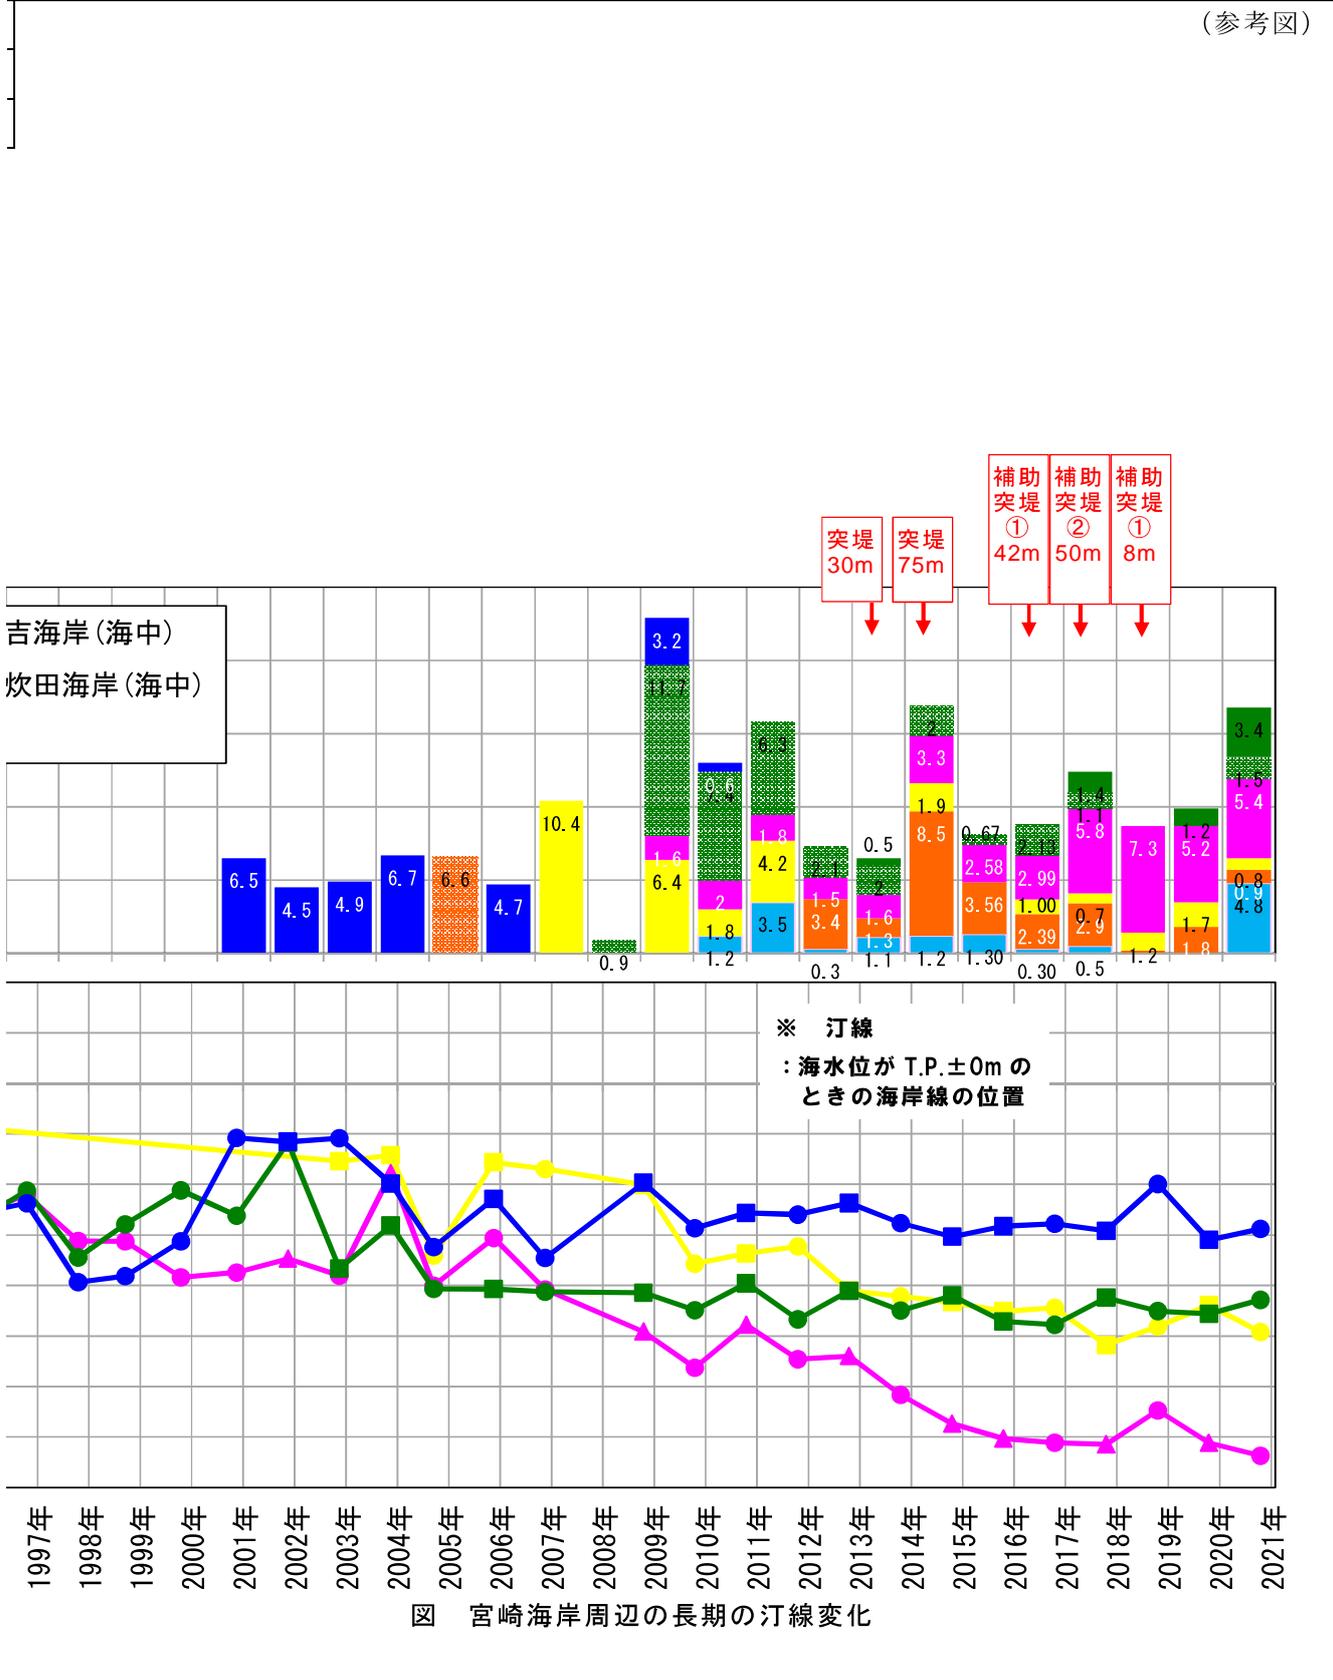
■長期の汀線変化

- 汀線の後退は、住吉海岸→動物園東→石崎浜の順に南から北へ伝播している様子が見て取れる。
- 石崎浜、動物園東は、最近になり減少傾向が鈍化しつつある。
- 住吉海岸は 2004(H16)年以降安定しているように見えるが、これは緩傾斜護岸前に砂浜が存在しないためである。
- 県管理区間は砂浜が安定している。

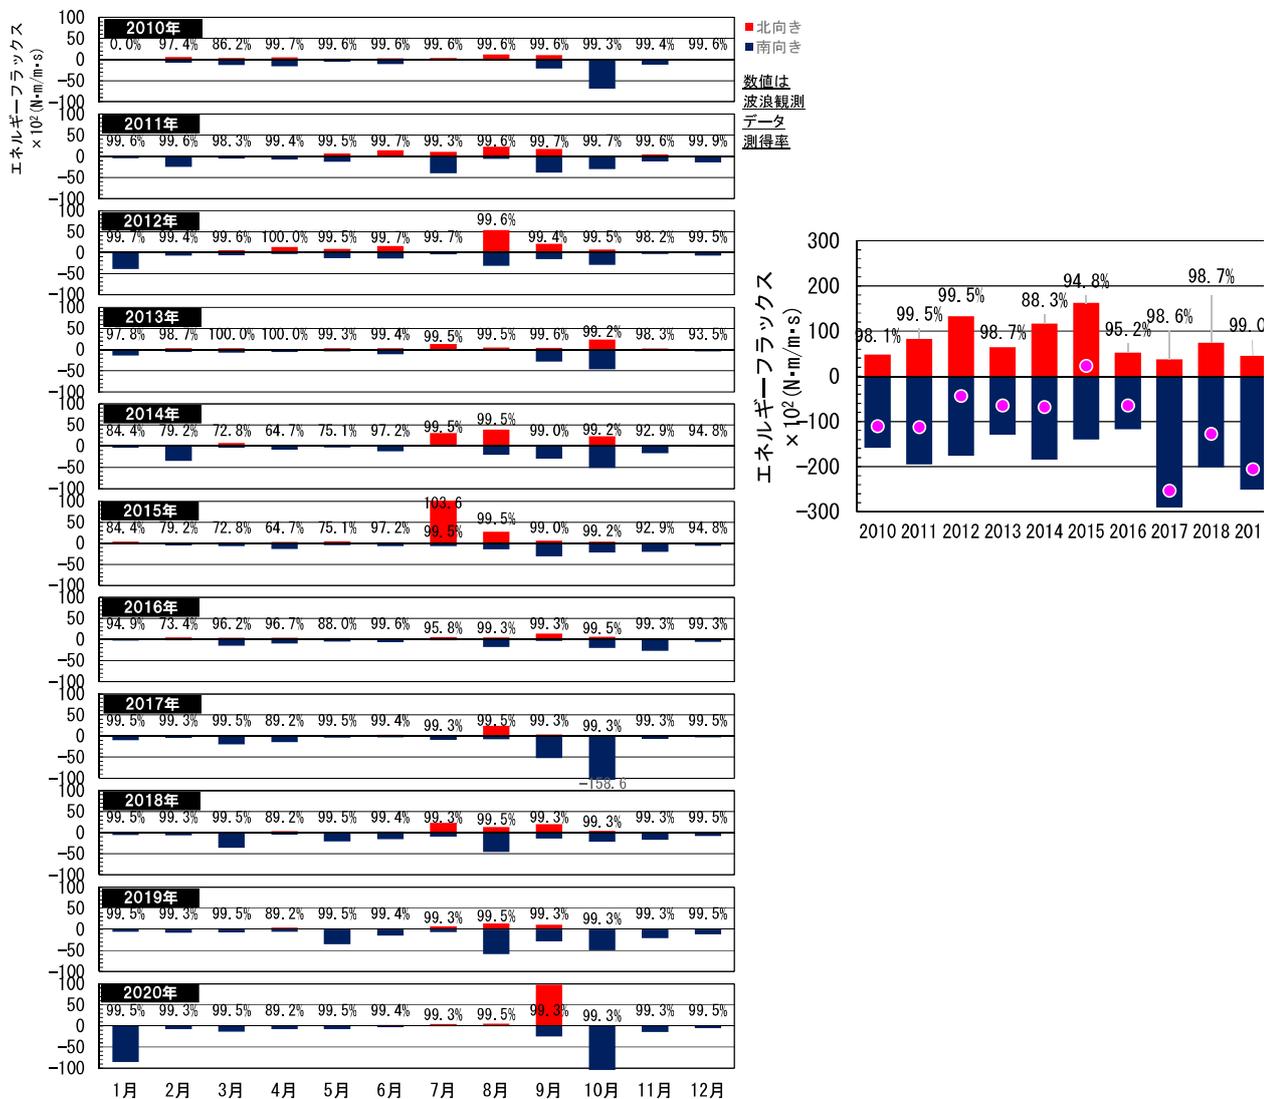
図 近年の月別エネルギーフラックス(宮崎海岸(ネダノ瀬) 観測波浪)

- ▶ 汀線位置の汀線変化解析結果によると、宮崎海岸では、年変動はあるが夏季に汀線位置が後退し、冬季に前進するパターンの季節変化傾向がみられる。
- ▶ ネダノ瀬の波浪観測データによる月別・年別の波のエネルギーフラックス沿岸方向成分を解析した結果によると、2015(H27)年7月に北向きに土砂を動かすエネルギーが大きく、このインパクトの結果、通年でも北向きに移動した土砂が多かったと推察される。
- ▶ 2020(R1)年は、1月に南向き、台風時期の9月に北向き、10月に南向きに土砂を動かすエネルギーが作用しており、全体では南向きに土砂を動かすエネルギーの方が大きい。

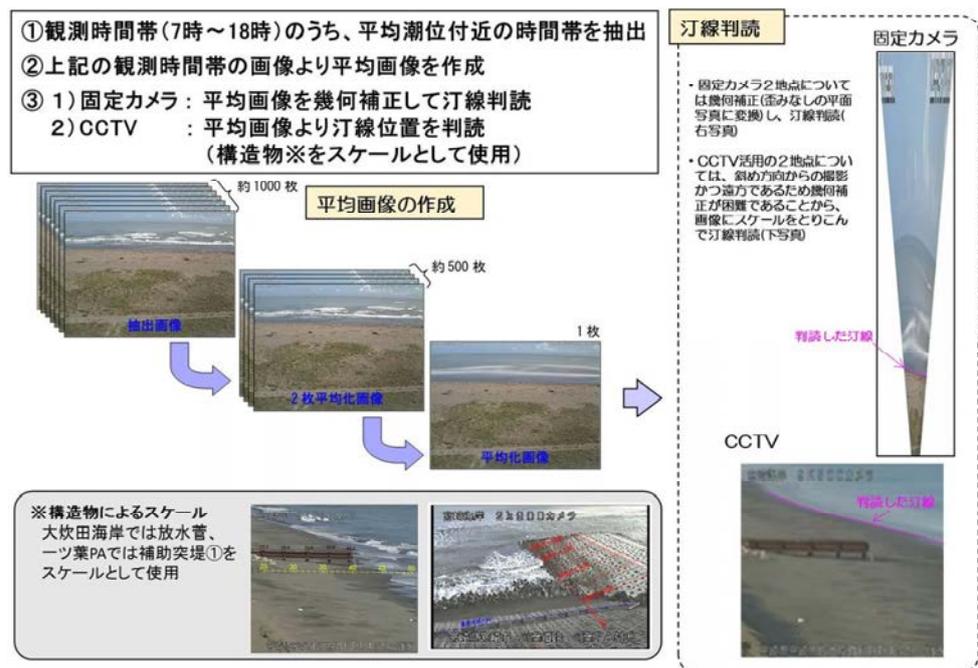
図 カメラ観測の概要

- 砂浜が通年で見られる一ツ瀬川左岸および大炊田海岸における 2020(R2)年の年間の平均浜幅は、一ツ瀬川左岸 133m (前年 152m)、大炊田海岸 39m (前年 48m) であり、一ツ瀬左岸は継続して狭くなっている。
- 石崎浜は、前年と同様に砂浜が見えたり見えなかったりという状況であった。このような状況は、2013(H25)年頃より続いている。砂浜(前浜)が見えないということは、この周辺における海中部を含めた土砂が不足しているということであるため、砂浜を回復させるためには石崎浜周辺への直接的な養浜の投入が必要と考えられる。
- 一ツ葉有料 PA は、これまで砂浜が見えたり見えなかったりという状況であったが、2020(R2)年は継続して砂浜が確認できた。これは、補助突堤①周辺への川砂・川砂利養浜の効果であり、養浜は高波浪来襲後も補助突堤①周辺の浜幅確保に寄与していた。
