## ■カメラ観測による川砂・川砂利養浜の挙動の確認

## 分析内容

### 6.3 環境・利用

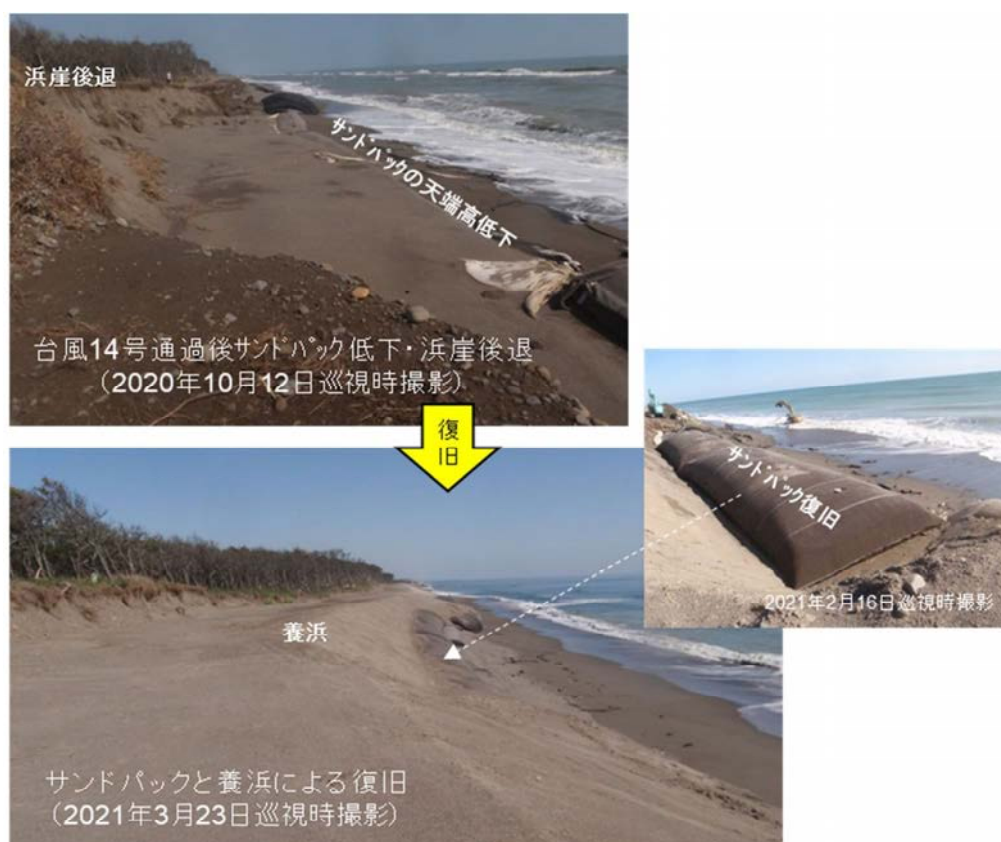
##### 動物園東の一部の区間の復旧状況

- 2020（R2）年は、台風 10 号(計画波相当), 14 号(年数回波相当が長時間)等、高波浪が作用したが、サンドバックの天端高が低下して部分的に浜崖が後退した動物園東の一部区間を除き、浜崖の顕著な後退を防ぎ、背後地を守ることができた。これまで実施してきた埋設護岸等の侵食対策の一定の効果が確認された。
- なお、動物園東の一部区間の浜崖後退は、速やかに復旧している。
- 対策の効果・影響と関連がある可能性が認められるため、今後、動向を注視する。

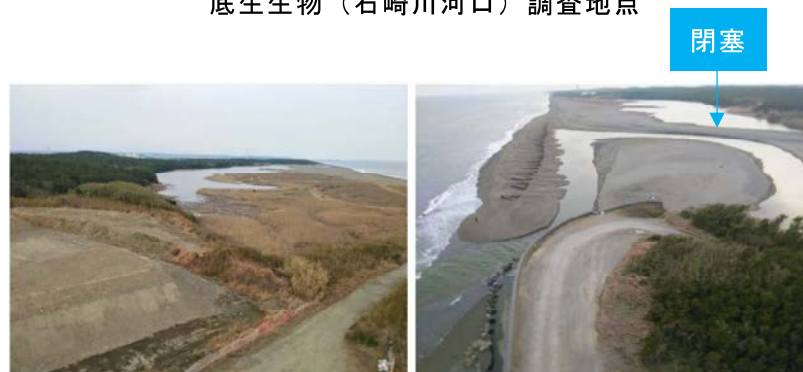
石崎川河口（令和2年2月12日撮影 潮位 T.P. +0.3m）

- 底生生物の種数は増減を繰り返し推移し、一定の傾向はみられない。
- 令和2年2月は、石崎川河口と入江が分断され、潮汐による水位・塩分の変化が生じていなかったが、令和2年7月調査2週間程度前に海水流入が始まった。この2週間程度で、淡水化状態から回復し、平常に近い環境の戻りつつあると考えられる。底生生物の増減の主な要因は、潮位変動による干潟域の減少、地形変化に伴う淡水化であると考えられる。
- 対策の効果・影響と関連があるとは判断できないため、引き続き、経過を観察する。

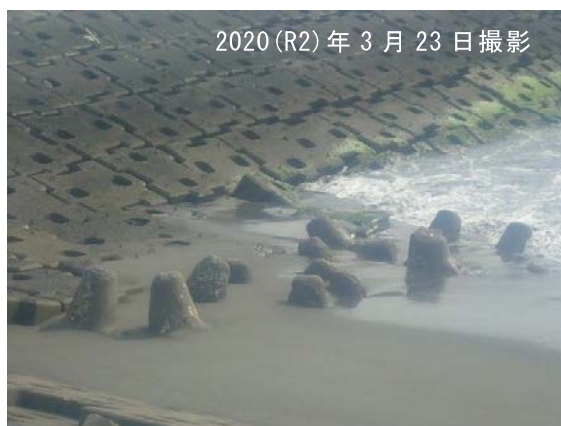
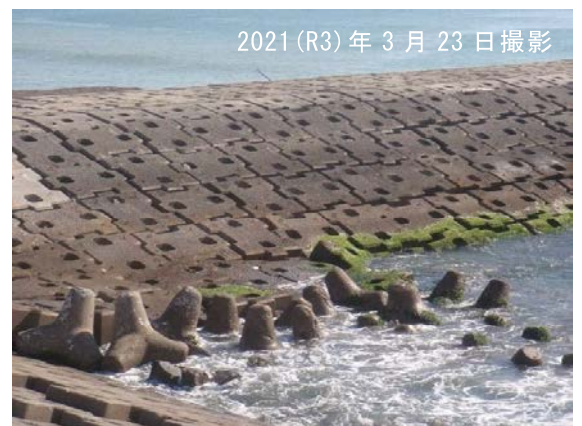
南側基部の被覆ブロックの変状

- 突堤南側基部に生じていた被覆ブロックの変状に進行は認められない。
- 突堤周辺は季節ごとに侵食と堆積を繰り返す、変動の激しい箇所であり、これがブロック変状の要因となっていることが想定される。
- 対策の効果・影響と関連がある可能性が認められるため、今後、動向を注視する。

変状の進行は認められない。
