宮崎海岸侵食対策検討委員会 第 11 回効果検証分科会

令和 3 年度に実施した調査結果に基づく効果検証

国土交通省・宮崎県

令和 4 年 1 0 月 2 4 日

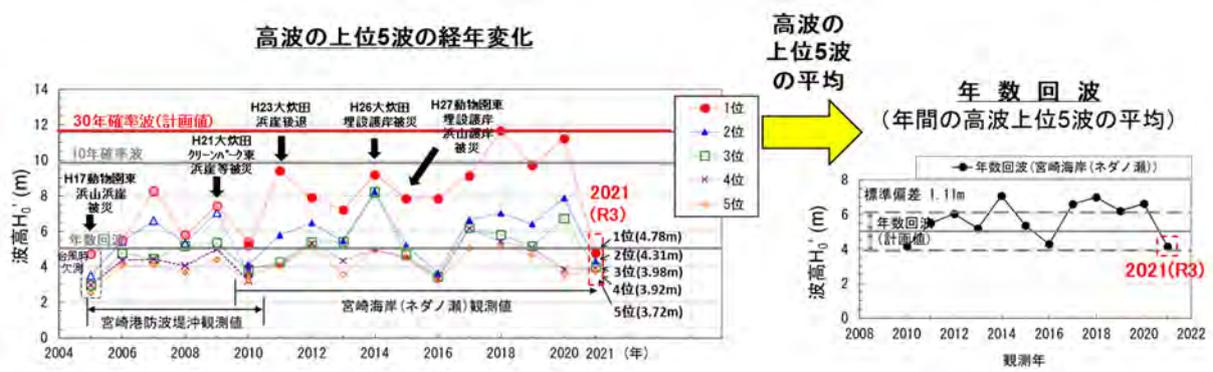
図－3.1 高波浪来襲状況

- 来襲した高波浪が、護岸等の天端高やブロックの安定性などの設計に用いている計画値（30年確率波）や突堤の天端高の検討などに用いられている計画値（年数回波）を越えていないかを確認した結果、2021（R3）年の最大波高は4.8m（2月の低気圧通過時）であり、計画値（30年確率波 11.6m）より小さかった。また、2021（R3）年の年数回波の波高は4.1mであり、指標設定した範囲内であった。

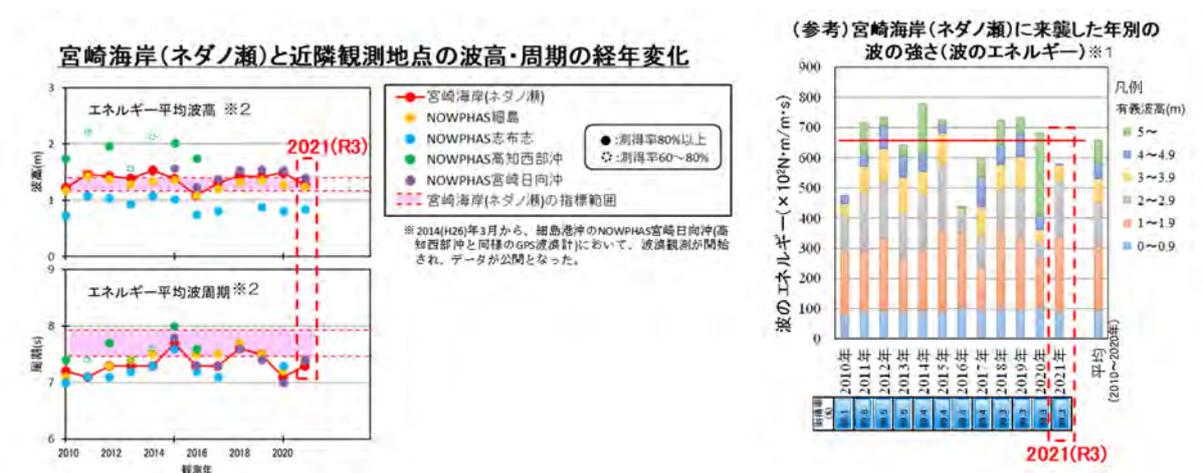
図ー 3.2 エネルギー平均波及び年別波浪エネルギーの経年変化

- ▶ 地形変化が生じる要因となる土砂を動かす波の強さ（エネルギー平均波）が、計画で想定している範囲を超えていないか確認した結果、2021（R3）年の1年間のエネルギー平均波高は指標設定した範囲内であり、周期は範囲を下回った。
- ▶ 2021(R3)年の1年間の波の強さ（波のエネルギー）は、過去の平均より小さかった。

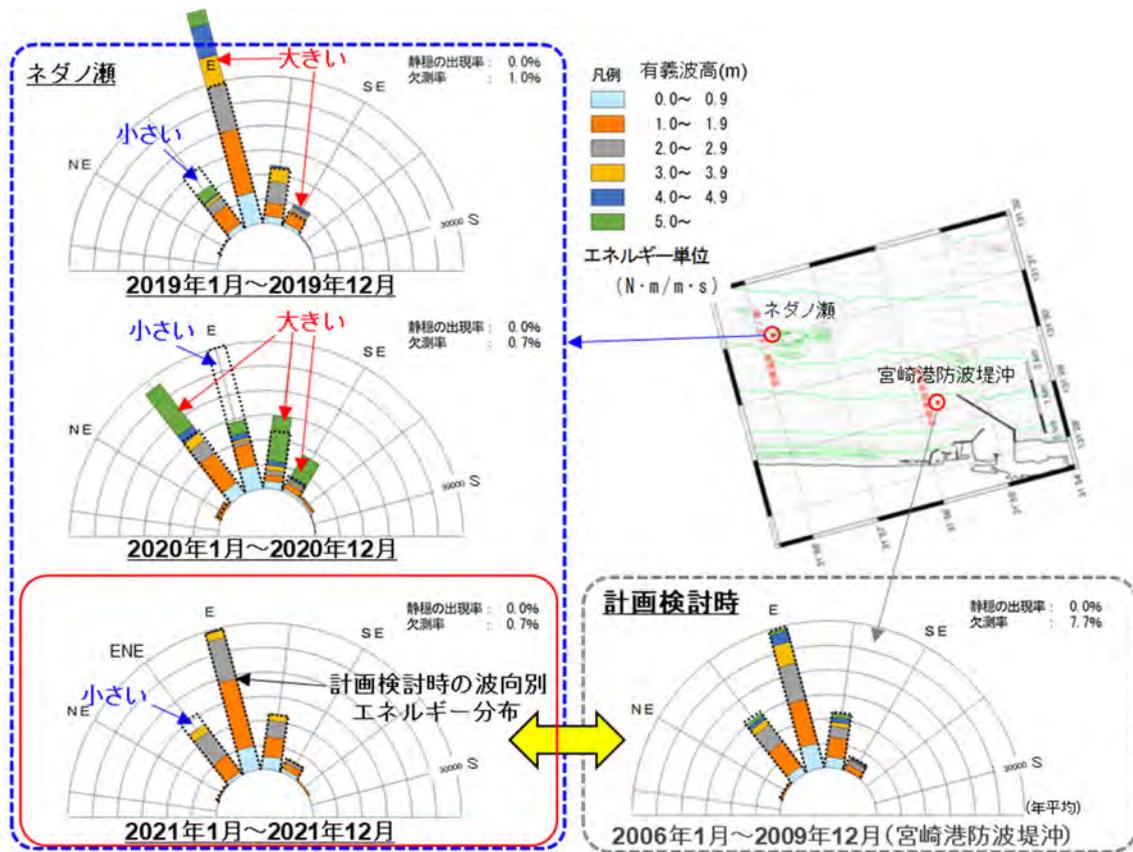
図－ 3.3 宮崎海岸沖における波高・波向別エネルギー分布

- ▶ 地形変化が生じる要因となる土砂を動かす波の向きが、計画で想定している傾向と異なっていないか確認した結果、2021(R3)年は、計画検討時の波向別エネルギー分布と比較して、ENE(東北東)方向から来襲する波のエネルギーはやや小さいものの、ほぼ同じ分布であった。
- ▶ エネルギー平均波の波向は指標設定した範囲内である。

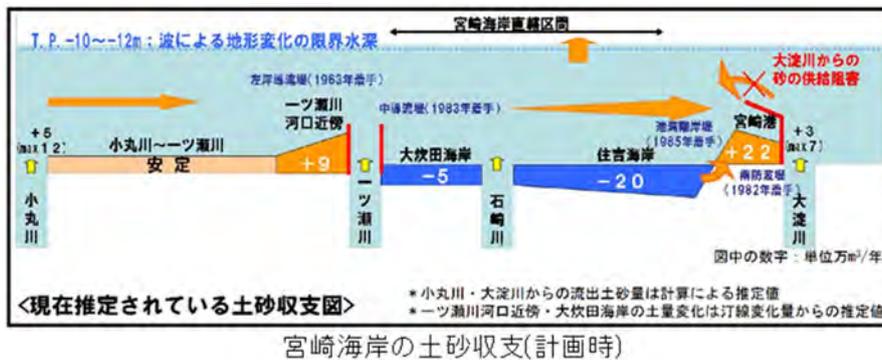
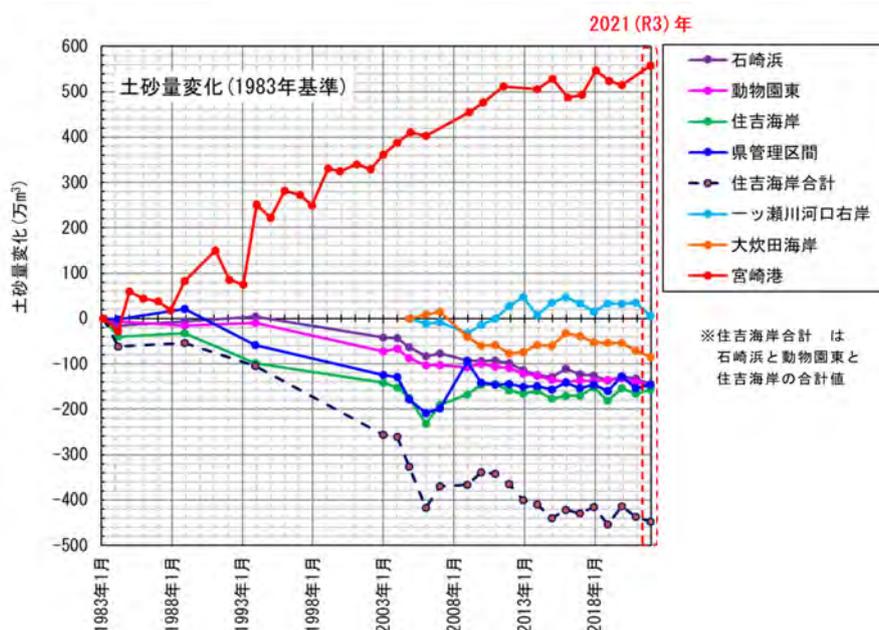
図－ 3.5 宮崎海岸周辺の土砂量変化

- ▶ 1983(S58)年から 2021(R3)年までの約 39 年間の土砂量変化は、住吉海岸(直轄住吉地区：石崎浜～住吉突堤間)では約 448 万 m³ の侵食(前年比 11 万 m³ の減少)、宮崎港では約 558 万 m³ の堆積(2019 年比 44 万 m³ /2 年間の増加)である。

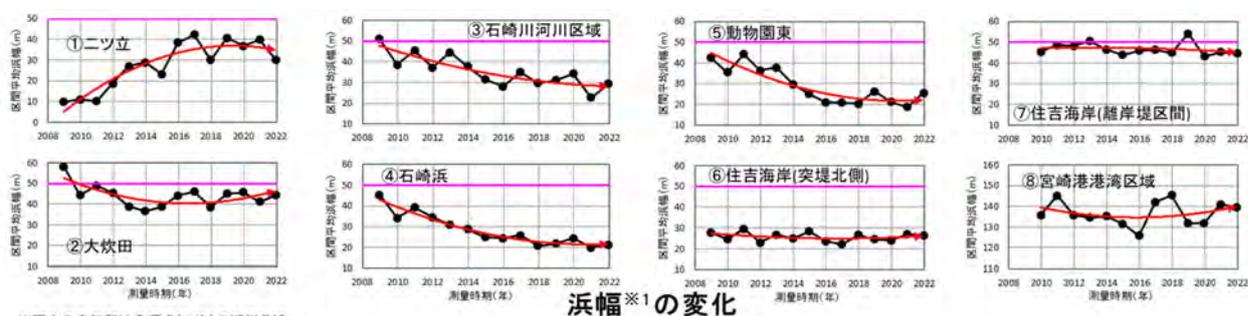
図－3.6 浜幅の変化状況

- 浜幅の変化状況を確認した結果、直轄事業着手後の2009（H21）年以降、宮崎海岸北側の二ツ立は増加傾向であるが、2021(R3)年は減少している。大炊田は2014（H26）年頃から横ばい若しくはやや増加傾向である。
- 石崎川河川区域～動物園東は、2015（H27）年頃まで続いていた減少傾向が鈍化し、近年は横ばい傾向である。
- 住吉海岸（突堤北側）は2009（H21）年以降、横ばい傾向である。
- なお、区間①～⑦の浜幅を測線毎(200~250m 間隔)に見ると、最小9m，最大60m，平均34mであった。
- 前回(2020(R2)年までの評価)から大きな傾向の変化は見られないが、二ツ立で2021(R3)年に減少していることなどに注視して、監視を継続する。

※図中の赤矢印は多項式(二次)の近似曲線

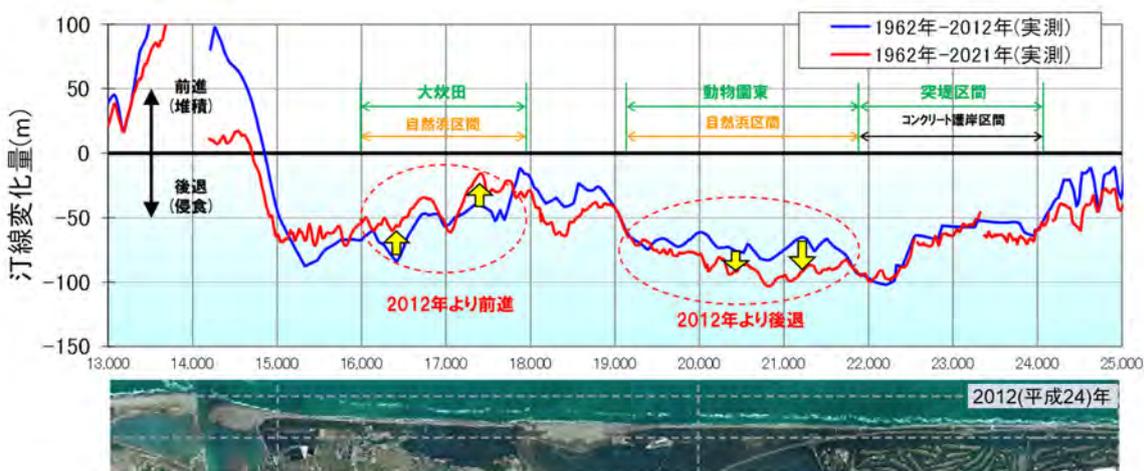
- 汀線変化について、2012(平成24年)（本格的な対策開始直後）と2021(令和3年)を比較すると、大炊田地区では前進(堆積)、動物園東地区では後退(侵食)している。

※2012(平成24)年は空中写真の読み取り、2021(R3)年は測量の汀線位置

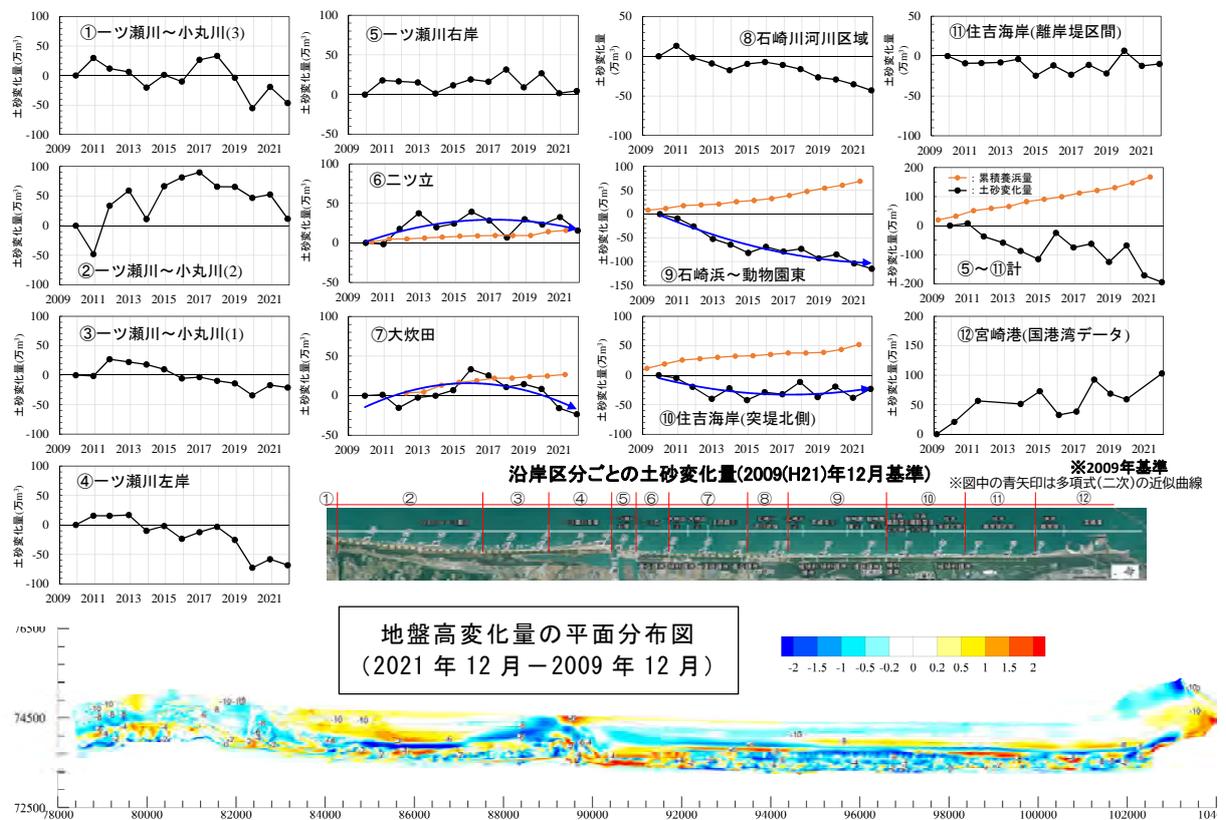
図一 3.7 沿岸区分毎の土砂変化量 (2009 (H21) 年 12 月基準)

- ▶ 詳細な測量データを用いて海中部(沖合約 1km, T.P.-10m 程度以浅)も含めた土砂量の変化状況を確認した結果、直轄事業着手後の 2009 (H21)年以降、宮崎海岸北側（一ツ瀬川右岸～大炊田）は堆積もしくは維持傾向であるが、2021(R3)年は、二ツ立は減少、大炊田は 2 年連続減少している。
- ▶ 石崎浜～住吉海岸(突堤北側)では 2015(H27)年頃まで続いていた侵食傾向が鈍化し、近年は横ばい若しくはやや回復傾向を示しているが、石崎浜～動物園東は 2 年連続減少している。
- ▶ 前回(2020(R2)年までの評価)から大きな傾向の変化は見られないが、大炊田等で減少が見られることなどに注視して、監視を継続する。

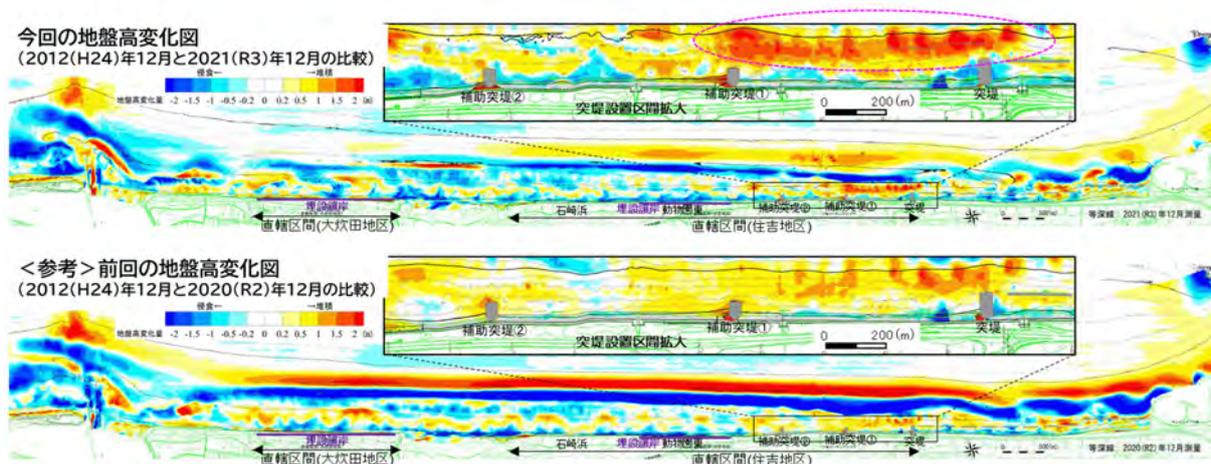
図- 3.8 地盤高変化量の平面分布

- ▶ 詳細な測量データを用いて海中部(沖合約 1km, T.P.-10m 程度以浅)も含めた平面的な地盤高変化状況を確認した結果、今回と前回の地盤高変化図を比較すると、前回、海岸護岸・浜崖から 400~700m 付近に見られた青と赤が、今回薄くなっている。これは、前回 600~700m の赤い部分にあったバーが岸方向に移動した現象(図- 3.9 参照)である。
- ▶ 2021(R3)年は 5m 以上の波が来襲していないことが主な要因と考えられる(図- 3.1 参照)。
- ▶ 汀線付近は、前回同様、住吉海岸北側(動物園東付近)を中心に青色が見られ、未だ堆積傾向(砂浜回復)には至っていないことなどに注視して監視を継続する。
- ▶ なお、突堤先端部よりも沖側の T.P.-2~-5m 程度の範囲(下図

)において堆積が見られる。これはこれまで実施してきた養浜の効果と考えられる。ただし、突堤先端部よりも沖側に土砂が堆積している理由は、現在の突堤の堤長では土砂が制御できないことであるため、突堤の堤長が不足していると考えられる。

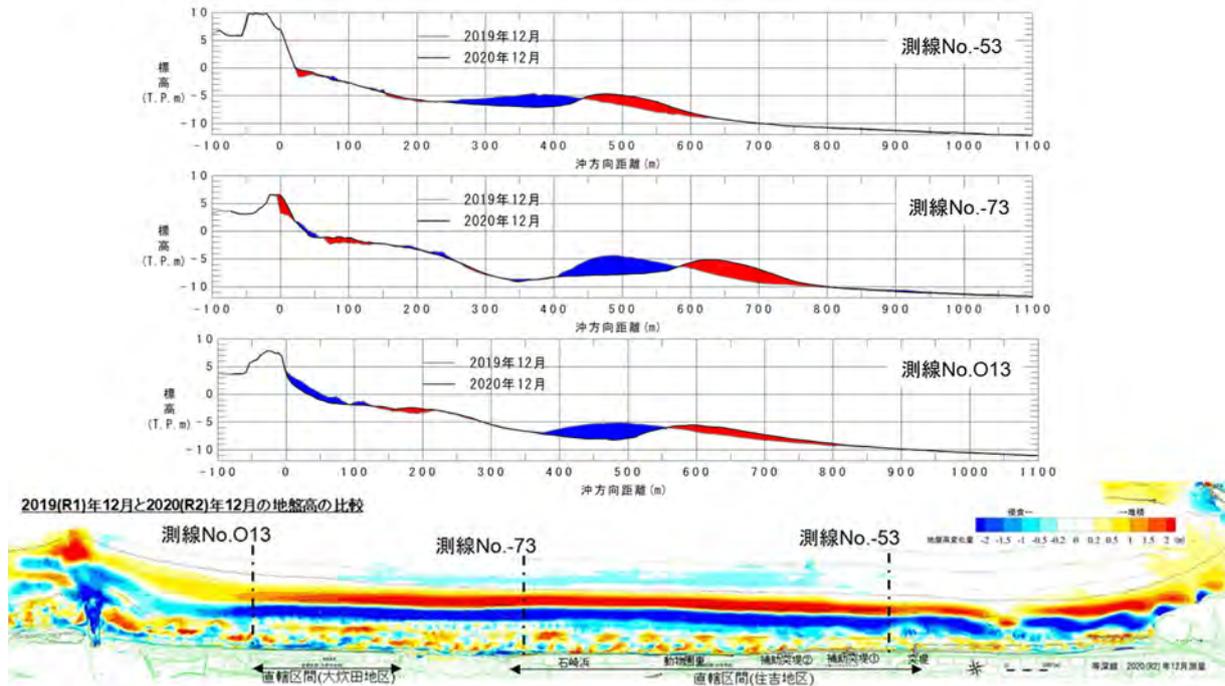
図－ 3.9(1) 2019(R1)年から2020(R2)年の横断変化図

・2019(R1)年と2020(R2)年を比較するとバーが沖側に移動している。

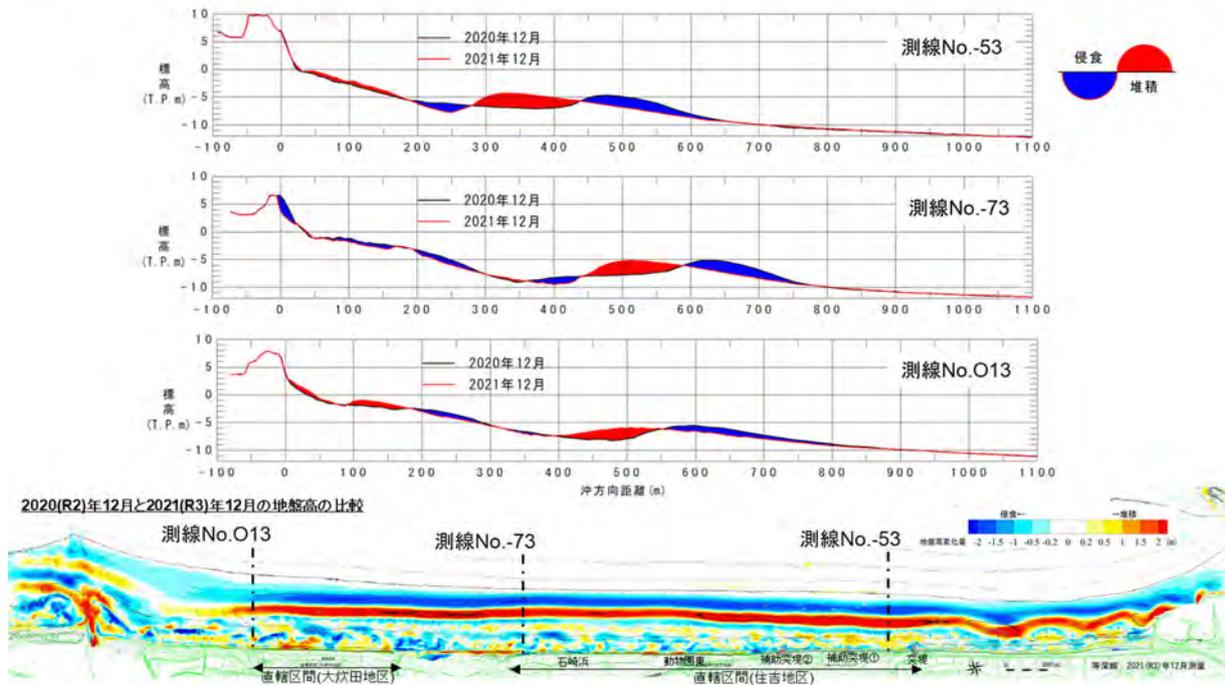
図－ 3.9(2) 2020(R2)年から2021(R3)年の横断変化図

・2020(R2)年と2021(R3)年を比較するとバーが岸側に移動している。

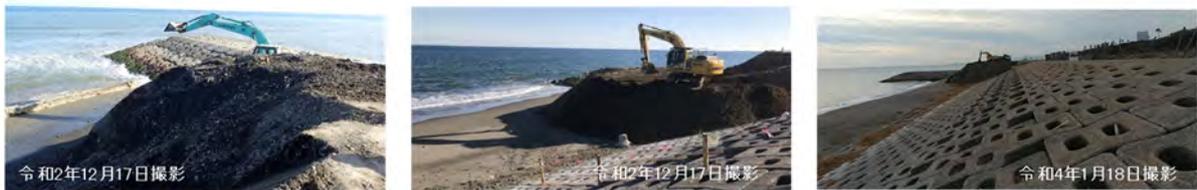
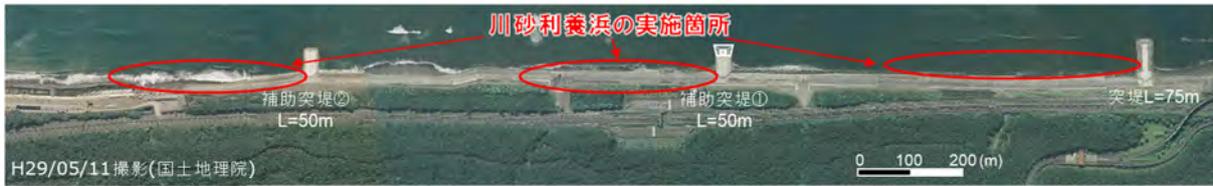
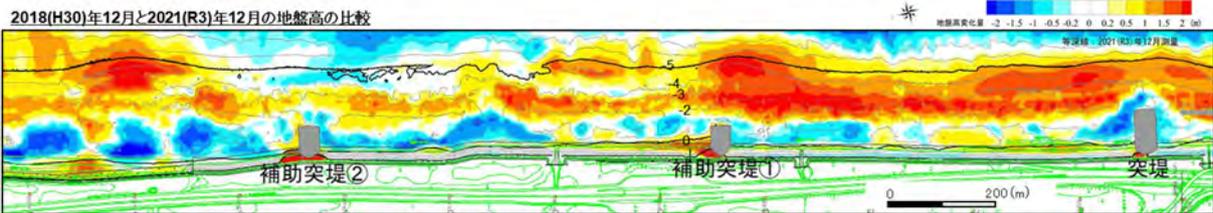
- ▶ 川砂利・川砂養浜の実施前となる 2018(H30)年と 2021(R3)年を比較すると、突堤および補助突堤①のそれぞれ北側の養浜箇所近傍の汀線際で堆積が見られる。これは近年実施してきた川砂利・川砂養浜が汀線付近に留まっているためと考えられる。
- ▶ 突堤先端部よりも沖側の T.P.-2~-5m 程度の範囲においても堆積が見られる。
- ▶ 2021(R3)年 6月・11月の突堤周辺の底質調査結果によると、補助突堤②の北側の汀線から沖へ約 25m (補助突堤②先端位置よりも岸側) の箇所で礫 (表中の■) が見られた。
- ▶ その他の箇所は、2020(R2)年度に「礫混じり砂」であった地点 (表中■) も含め、底質は一様に「砂」であった。

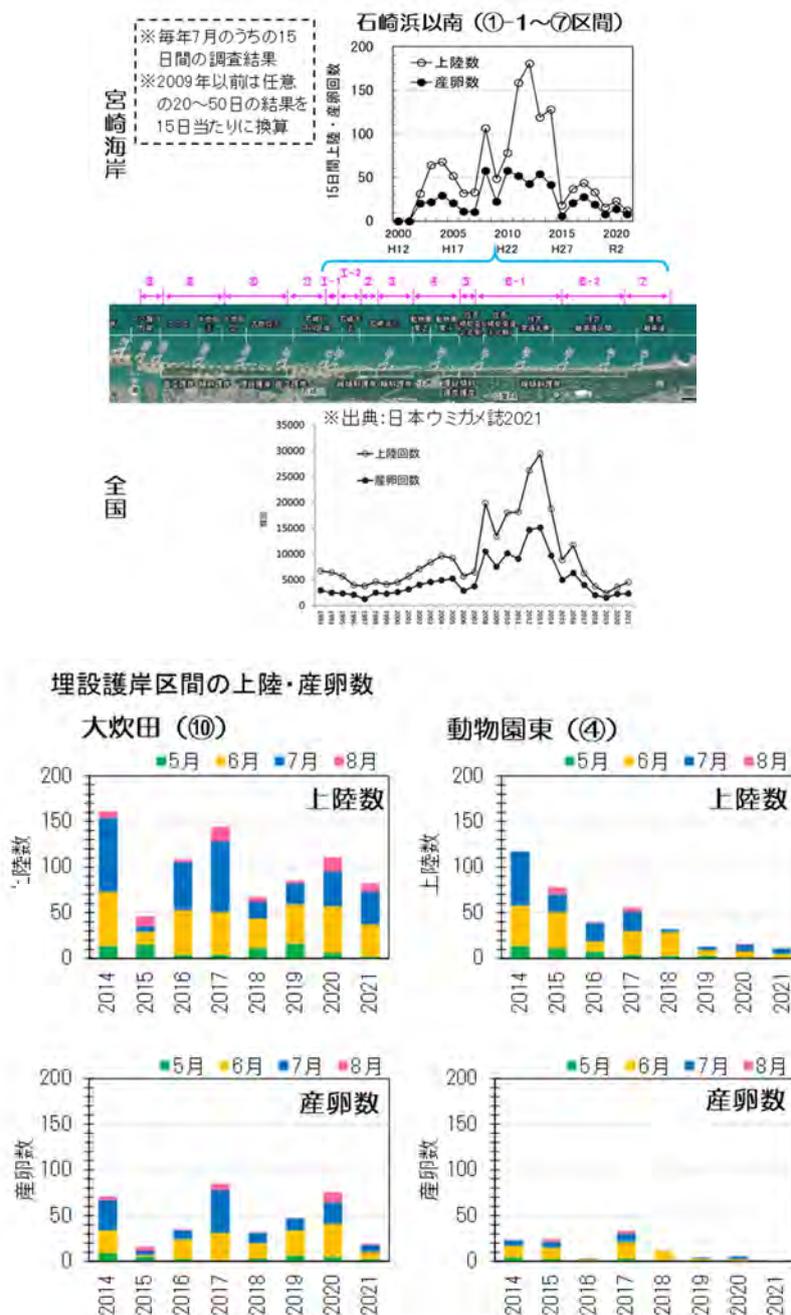
図－ 3.10 アカウミガメの上陸・産卵状況

- ▶ アカウミガメの上陸状況や産卵状況を確認した結果、2021(R3)年のアカウミガメの産卵状況は、7月の15日間調査（石崎浜～一ツ葉）で見ると、上陸数・産卵数ともに前年から若干の減少であった。これは全国的な傾向と一致する結果であり、引き続き全国の状況を参考にしつつ監視を継続する。
- ▶ 産卵期全期間（5～8月）の宮崎海岸全体（一ツ瀬南～一ツ葉）では、上陸285回と産卵134回が確認され、前回（2020(R2)）の360回、220回から減少した。
- ▶ そのうち、埋設護岸設置範囲に93回の上陸と20回の産卵が確認された。産卵のうち、12回(60%)が埋設護岸上や陸側であった。
- ▶ 前回（2020(R2)年）と比較すると大炊田、動物園東ともに減少していた。

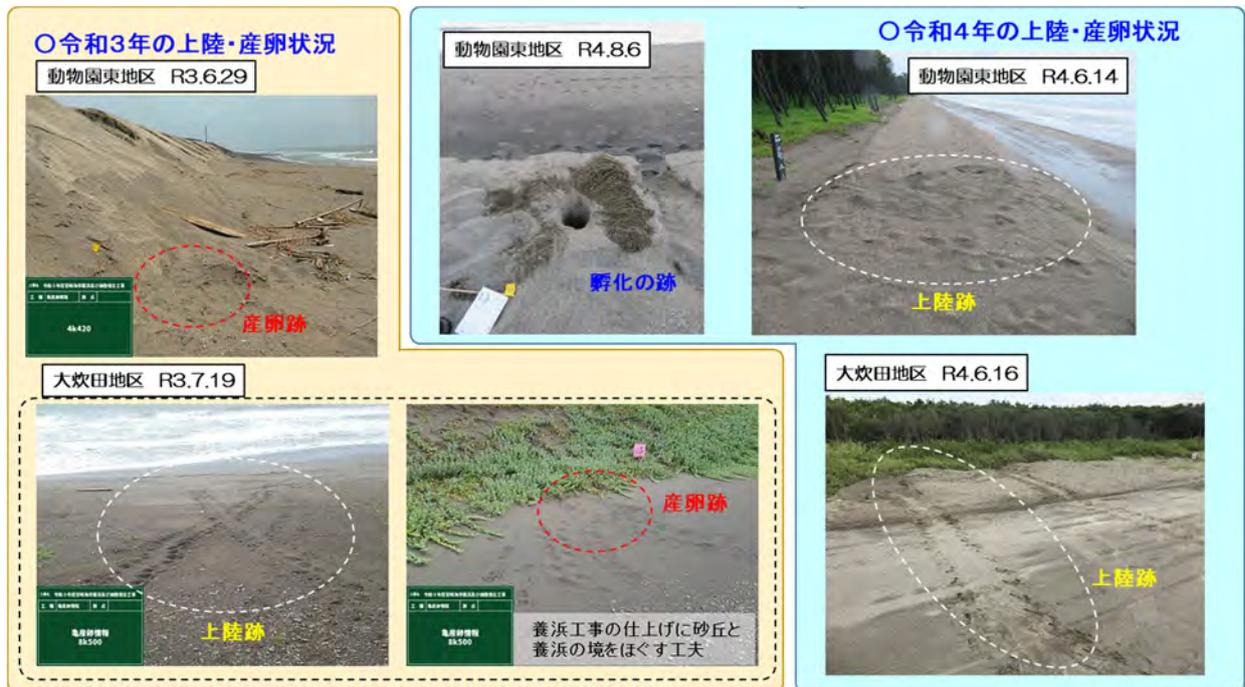
写真－ 3.1 埋設護岸上でのアカウミガメの産卵状況例

- 覆土養浜材には良質な砂を使う工夫や、陸側の締まった砂をほぐすなどの工夫を実施している。
- 2022(R4)年にも、大炊田、動物園東で上陸・産卵を確認している。

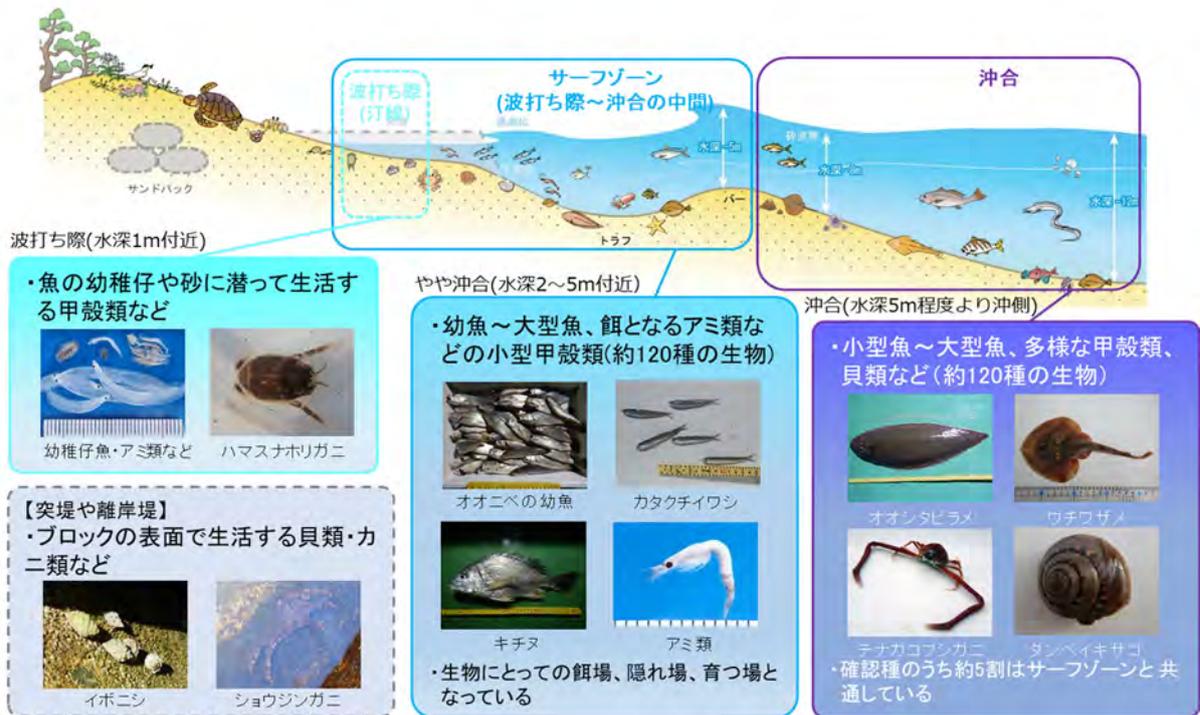
図－ 3.11 海域の自然環境調査結果概要

- ▶ 海域における魚介類の生息状況を確認した結果、砂浜の波打ち際から沖合までの海域では、2021(R3)年度はサーフゾーンで約 120 種、沖合で約 120 種の生物を確認し、前回までと同様に多様な種が確認された。サーフゾーンではオオニベ等の幼魚や、大型魚の餌となるカタクチイワシやアミ類などが多数確認された。これらの調査結果からは、事業による生態系の一定方向への変化傾向や明瞭な影響などは確認されていない。

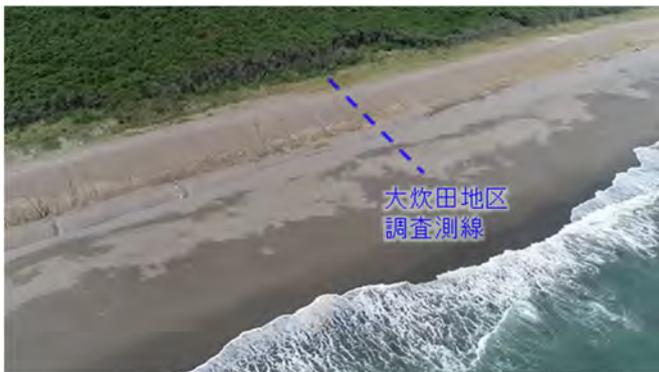
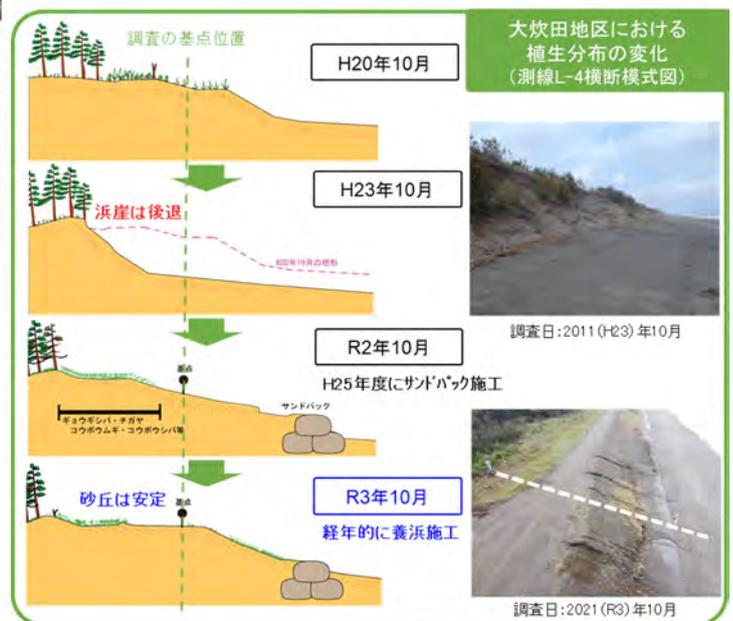
図一 3.12 陸域(大炊田)の自然環境調査結果概要(植生)

- 陸域（砂浜）における植物の生育状況を確認した結果、大炊田では、埋設護岸設置により背後の砂浜が安定したことや、河道掘削土砂を養浜に用いていることにより、陸生植物のギョウギシバ等が生育し、サンドバック背後にはメヒシバ等の生育範囲が広がってきた。
- 海浜植物のコウボウムギ・コウボウシバ等の混在が前回（2020(R2)年）と同様に確認された。なお、その他の箇所は、概ね例年通りであった。
- コアジサシについては5~7月に任意観察を行ったが、営巣等は確認されなかった。

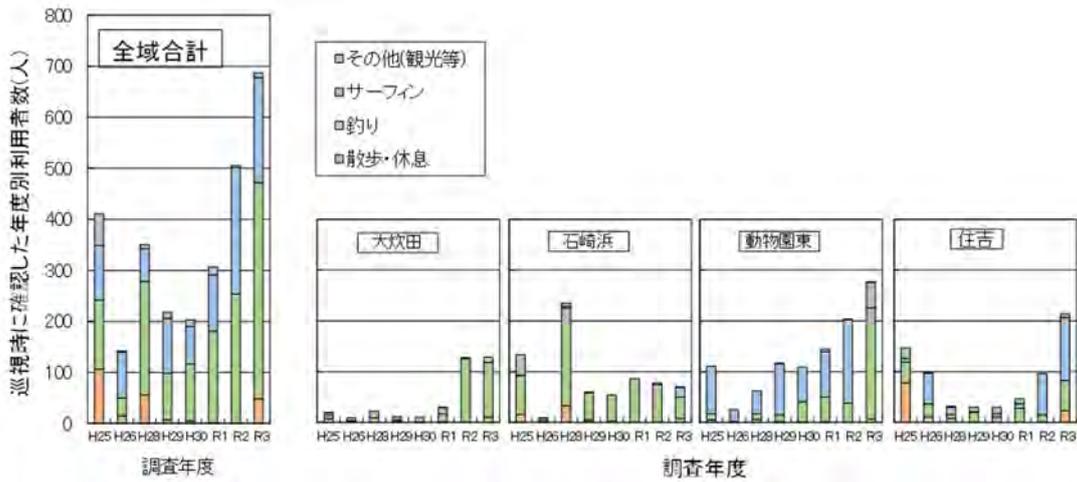
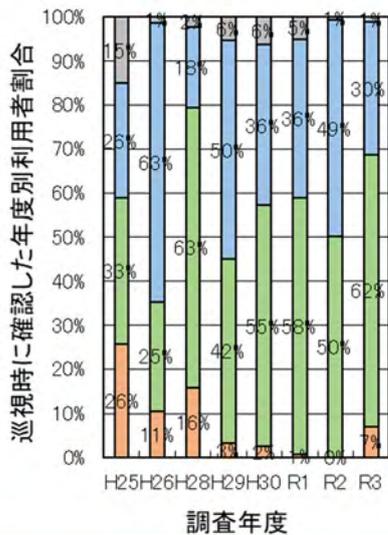
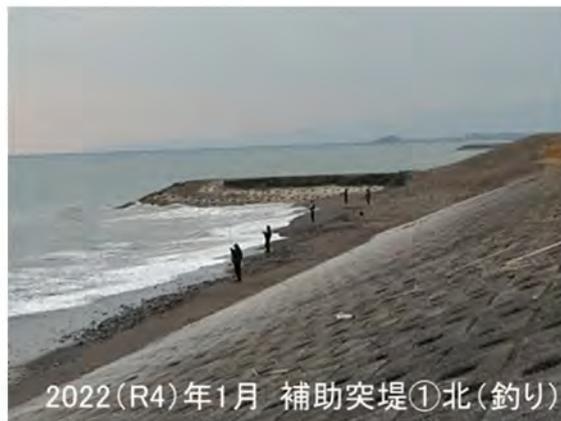
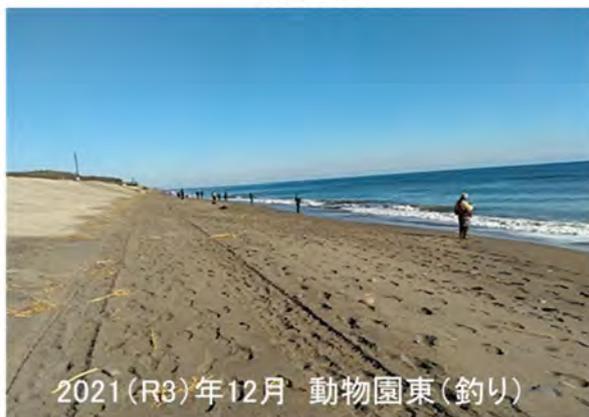
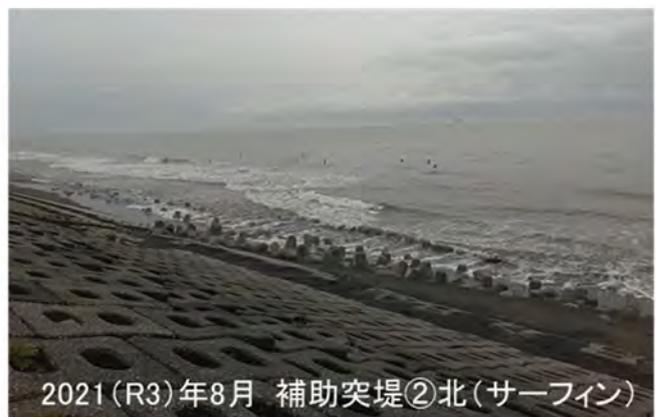
図一 3.13 海岸巡視による利用者調査

- 巡視時の目視調査によると、釣り、サーフィンの利用が多く、多様な利用が確認された。
- 2021(R3)年は、これまで利用が少なかった住吉（補助突堤①北および補助突堤②北）の利用が増加した。

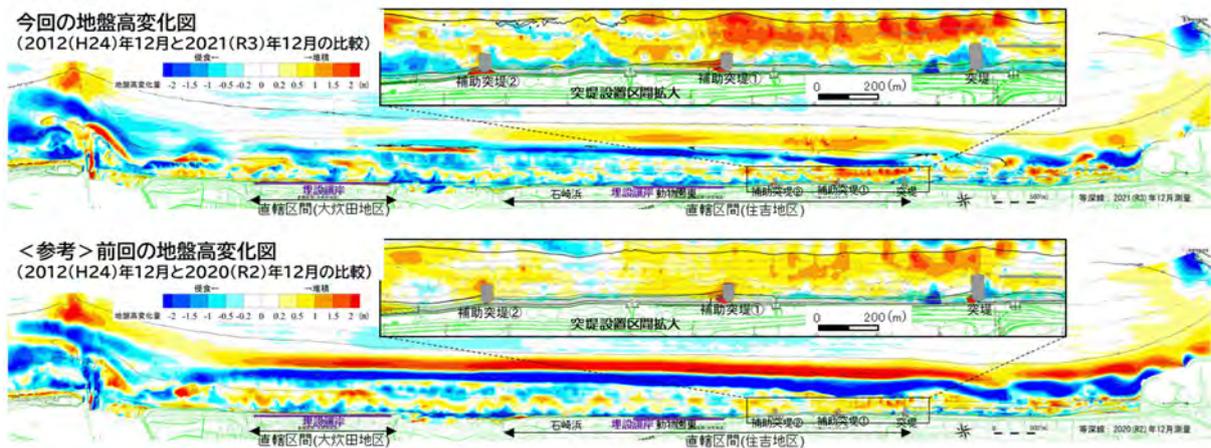
図ー 3.14 地盤高変化量の平面分布

- 詳細な測量データを用いて海中部(沖合約 1km, T.P.-10m 程度以浅)も含めた平面的な地盤高変化状況を確認した結果、汀線付近は、前回同様、住吉海岸北側(動物園東付近)を中心に青色が見られ、未だ堆積傾向(砂浜回復)には至っていない。
- 一方、突堤周辺は堆積傾向となっており、特に、川砂利・川砂養浜の実施前となる 2018(H30)年と 2021(R3)年を比較すると、突堤および補助突堤①のそれぞれ北側の養浜箇所近傍の汀線際で堆積が見られる。これは突堤の一定の効果に加えて、近年実施してきた川砂利・川砂養浜が汀線付近に留まっているためと考えられる。

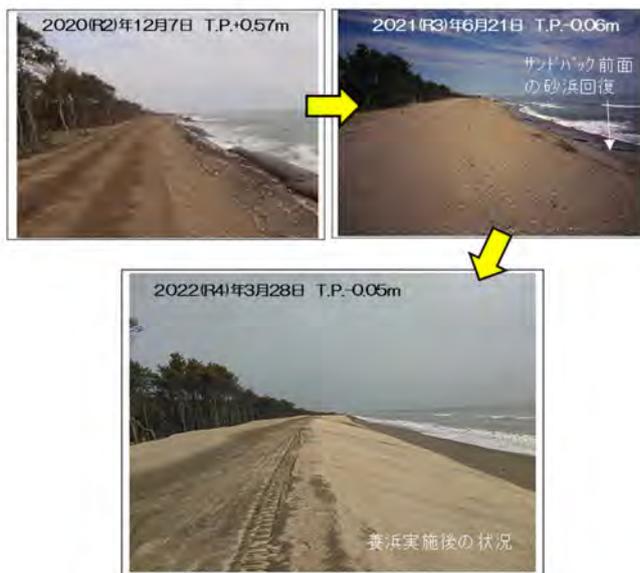
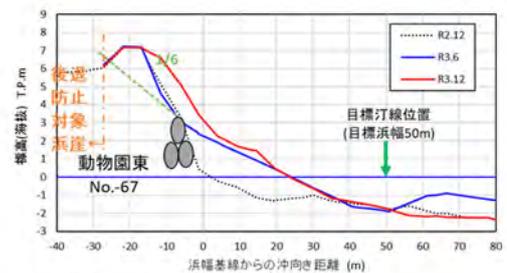
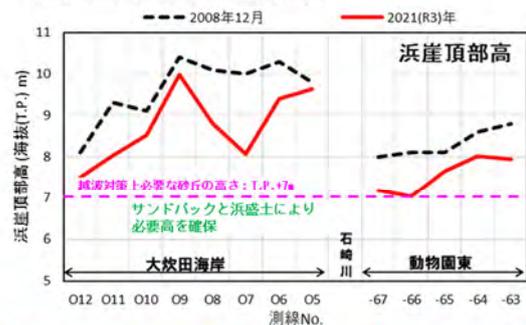
図- 3.16 浜崖頂部高の変化および動物園東埋設護岸設置区間の浜崖形状の変化

- 埋設護岸設置箇所・設置予定箇所において浜崖頂部が対策上必要な高さを有しているかを確認した結果、2021(R3)年は、侵食によりサンドバック前面に砂浜がほとんどない箇所もあり、サンドバックの露出は見られたが、浜崖の後退を防ぎ、背後地を守ることができた。
- 埋設護岸等の侵食対策の一定の効果が確認された。

動物園東北端周辺の状況(海岸巡視により確認)

自然浜における浜崖頂部高

- 2015(H27)年までの埋設護岸の変状の根本的な原因は、サンドバック前面の砂浜が狭くなったことである。早急な砂浜の回復や緊急時の速やかな養浜実施が課題である。
- 砂浜回復に向けた事業半ばであることから、侵食傾向の大きい動物園東を中心に、波浪によるサンドバックの露出や損傷する状況がみられ、台風後の次の台風に向けてなど、緊急的な対応が必要となっている。

- 埋設護岸設置により、浜崖の後退・浜崖頂部高の低下を抑制する効果は確認されるとともに端部処理や急激な侵食への対応が課題となった。端部については、ストック養浜等により対応していく。
- 引き続き、測量および海岸巡視等で施設および背後の浜崖の状態を確認しながら、サンドバックの露出や損傷に対して、養浜や補修等の緊急的な対応を行い機能維持を図るとともにアカウミガメの上陸・産卵の回復に寄与する維持管理に努める。
- 養浜と突堤による砂浜回復を推進するとともに、学識者や地元環境保護団体の協力・助言を得ながら、適正な維持・管理に努める。
- 埋設護岸区間のアカウミガメ産卵回復に寄与する対応を検討・実施していく。
- 対策の実施にあたっては、工事の内容も含めて市民への丁寧な情報提供をしていく。
- 以上のことから、事業を継続していくことが妥当であると考えている。

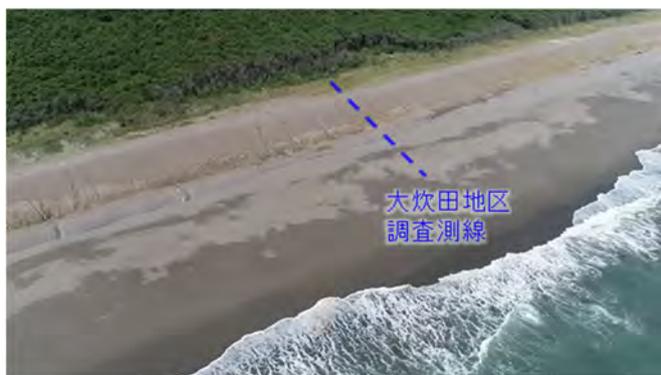
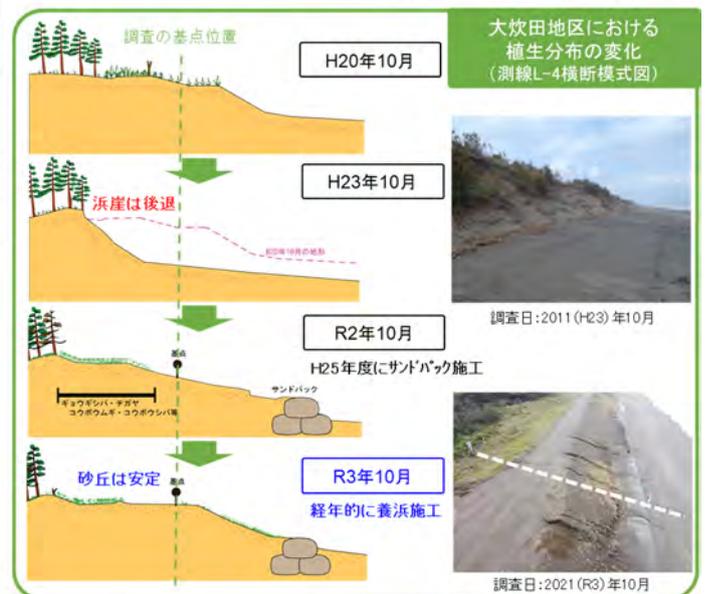
図－ 3.17 陸域(大炊田)の自然環境調査結果概要(植生)

- ▶ 陸域（砂浜）における植物の生育状況を確認した結果、大炊田では、埋設護岸設置により背後の砂浜が安定したことや、河道掘削土砂を養浜に用いていることにより、陸生植物のギョウギシバ等が生育し、サンドバック背後にはメヒシバ等の生育範囲が広がってきた。
- ▶ 海浜植物のコウボウムギ・コウボウシバ等の混在が前回（2020(R2)年）と同様に確認された。なお、その他の箇所は、概ね例年通りであった。
- ▶ コアジサシについては5~7月に任意観察を行ったが、営巣等は確認されなかった。

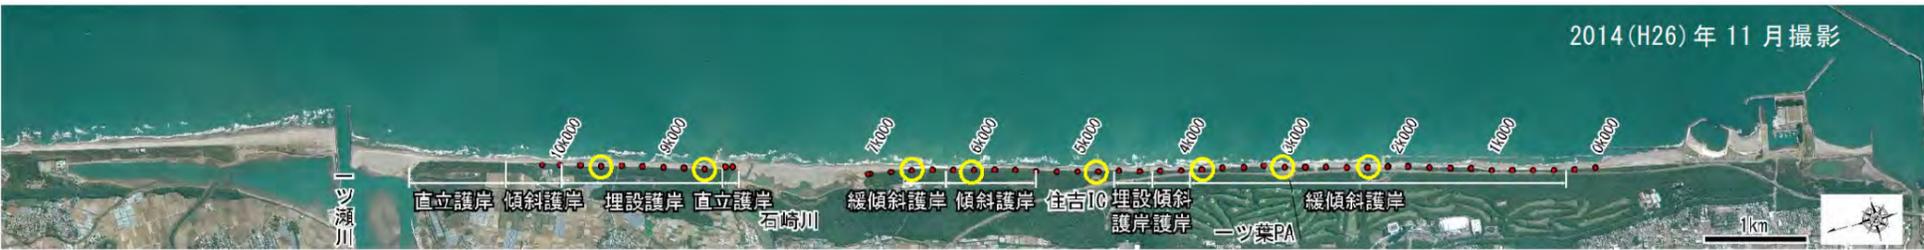
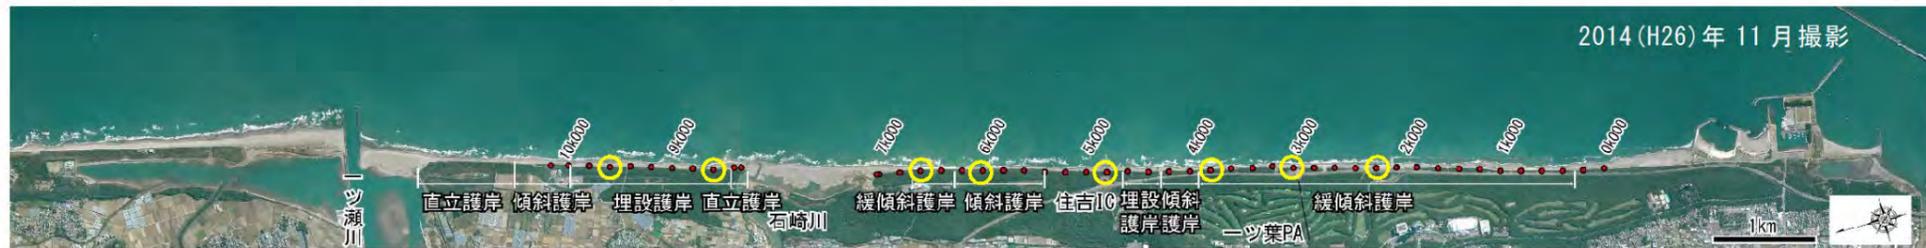
宮崎海岸に来襲した高波浪(有義波高 3m 以上)

**【低気圧】
3.6m (5/12)**

**【台風9号】
3.9m (8/8)**

順位	発生要因	ネダノ瀬波浪観測地点における観測値			
		発生日	最大有義波高 H _{1/3} (m)	有義波周期 T _{1/3} (s)	平均波向 (°)
1	低気圧	21/2/28	4.3	8.7	80
2	台風9号	21/8/8	3.9	7.9	146
3	低気圧	21/5/12	3.6	8.2	71
4	台風16号	21/9/30	3.8	12.5	109
5	低気圧	21/2/13	3.3	8.6	88

【台風16号】
3.8m (9/30)

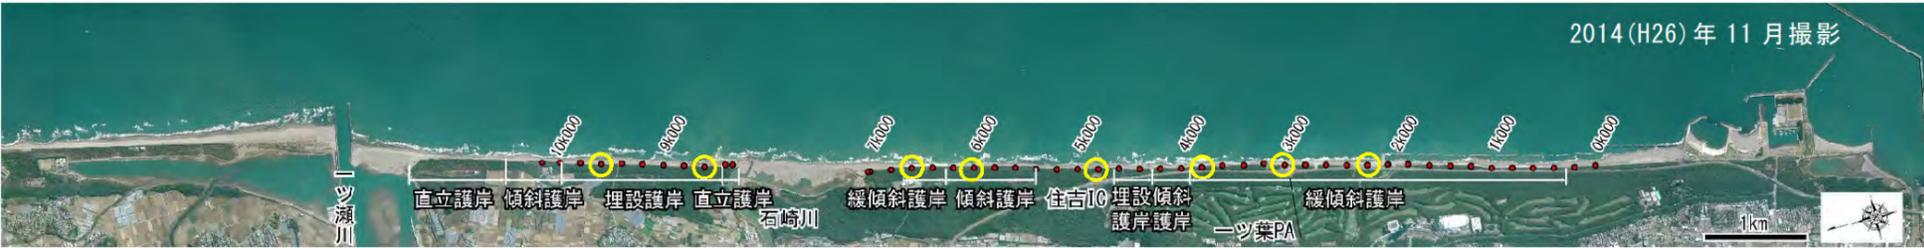
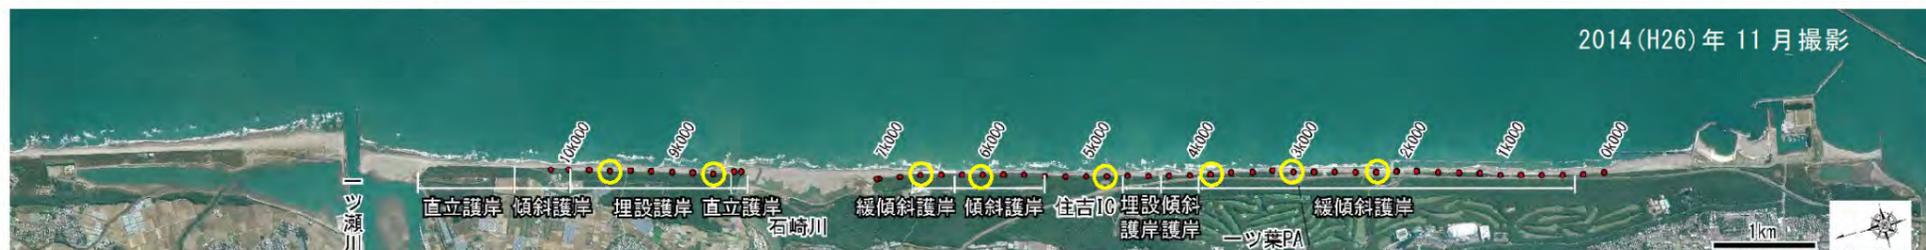
宮崎海岸に来襲した高波浪(有義波高 3m 以上)

**【台風10号】
7.9m (9/6)**

**【台風12号】
3.4m (9/23)**

順位	発生要因	ネダノ瀬波浪観測地点における観測値			
		発生日	最大有義波高 H _{1/3} (m)	有義波周期 T _{1/3} (s)	平均波向 (°)
1	台風10号	20/9/6	10.9	12.9	116
2	低気圧	20/1/27	7.4	11.5	63
3	台風14号	20/10/8	6.2	11.3	86
4	台風12号	20/9/23	3.4	9.6	83
5	台風9号	20/9/2	3.4	6.9	147

【台風14号】
6.2m (10/8)
