4.9 アカウミガメ

4.9.1 アカウミガメ上陸実態調査

4.10 利用

4.11 景観

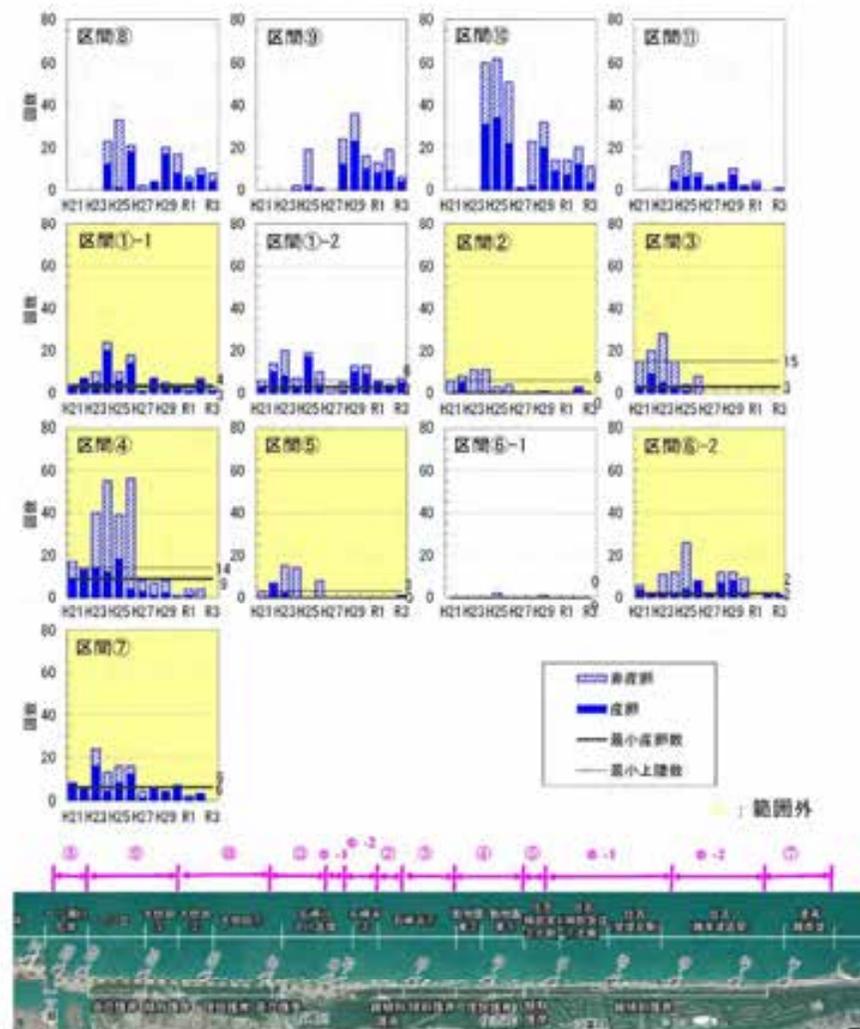
図- 4.32(1) アカウミガメ上陸実態調査結果の経年変化 (15日間の調査結果、区間毎)

- 石崎川河川区域、石崎浜①～住吉(補助突堤②北側)の範囲、住吉(離岸堤区間)～港湾離岸堤の範囲で、上陸・産卵回数が範囲外↓であった(既往最小値を下回った)。

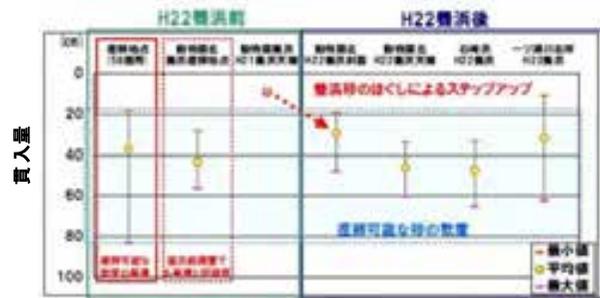
図- 4.35 固結調査に関する指標範囲

- 指標タイプは最大・最小とする。
- 2010(H22)年度養浜前の調査結果より、産卵可能な貫入量として図- 4.35 を指標範囲とする

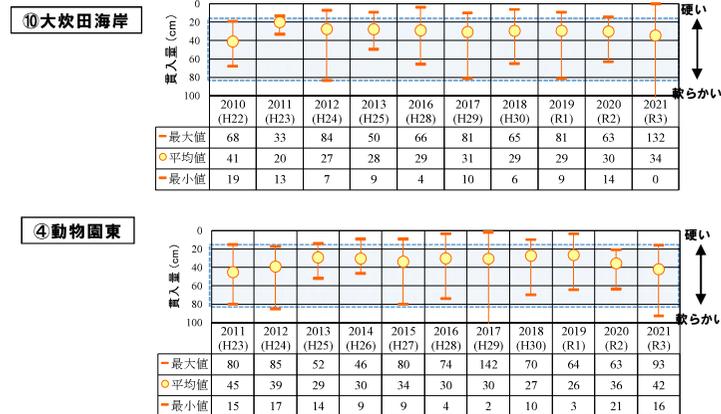
図- 4.36 固結調査に関する指標範囲との比較結果

- 2021(R3)年度の大炊田海岸は、範囲外↓（硬い）の箇所があった。

- なお、2020(R2)年度は大炊田海岸、2019(R1)年度は大炊田海岸および動物園東で範囲外↓（硬い）の箇所があった。

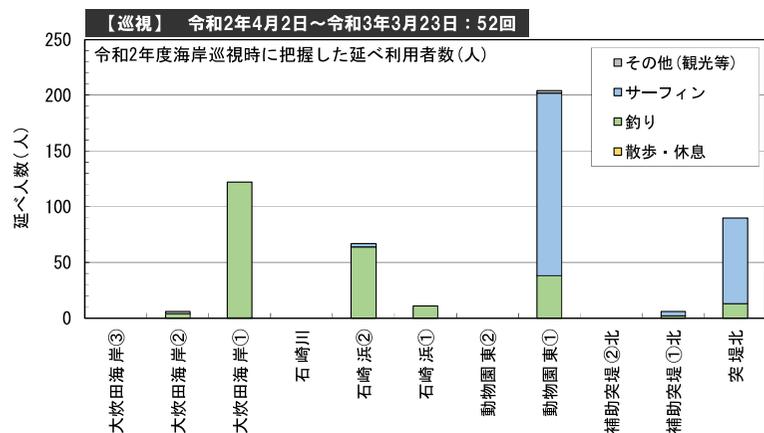
図1-4.38 海岸巡視による利用調査結果(2020(R2)年度)

- 2020(R2)年度は、2020(R2)年4月2日から2021(R3)年3月23日の間に計52回、巡視により目視点検を実施している。
- 利用者数は、大炊田海岸①、動物園東①、突堤北で多く見られた。
- 釣り、サーフィンの利用が多く、多様な利用が確認された。

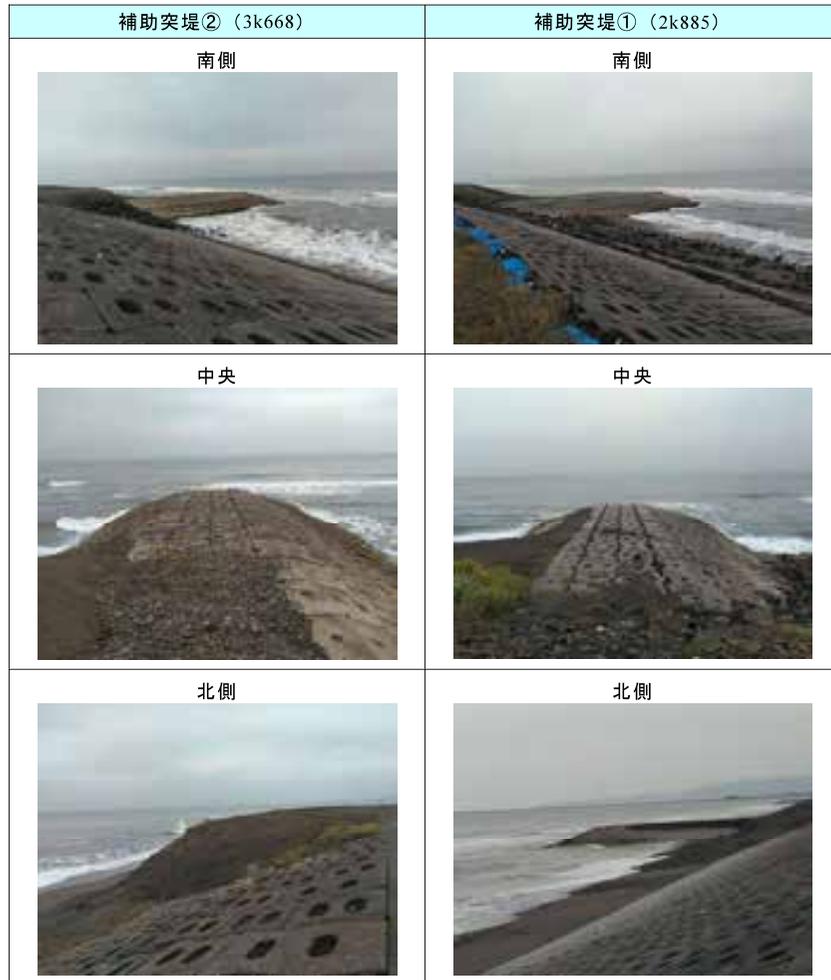
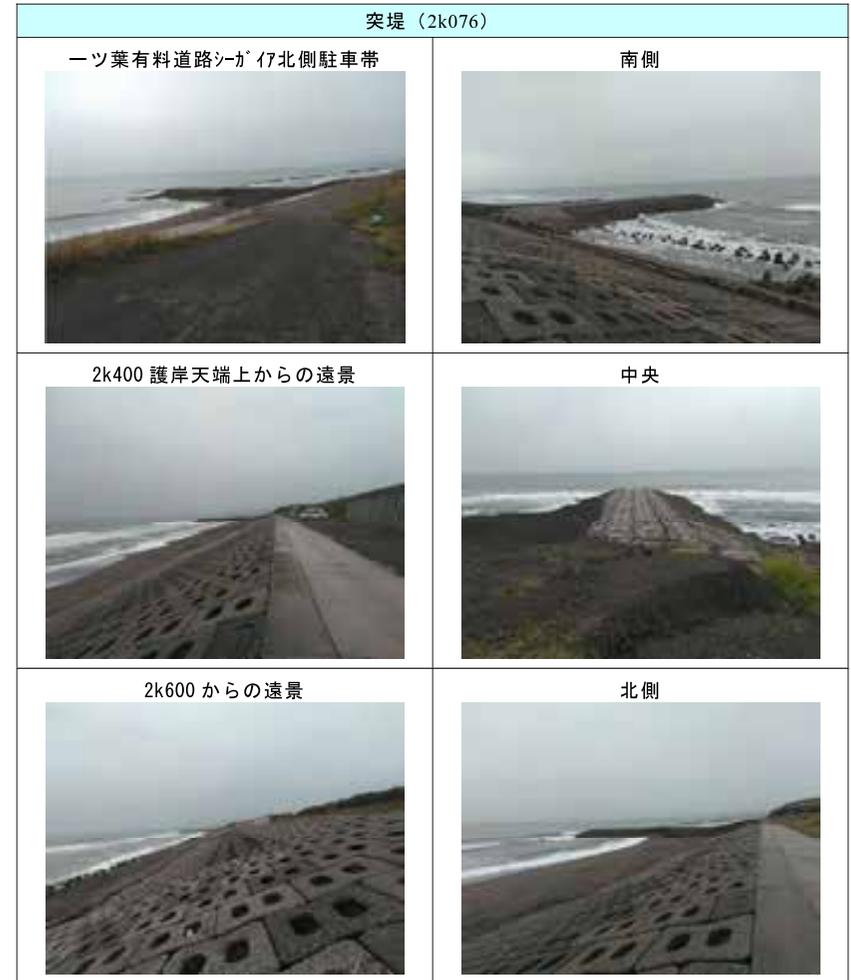
図一 4.41 視点場からの写真例 令和4年3月28日撮影

- 2021(R3)年度は、突堤および補助突堤①、②の周辺で、施設周辺に投入した養浜の効果により砂浜が広がった。突堤ブロックの色は砂浜と比較して浮いておらず、風景に馴染んでいると考えられる。

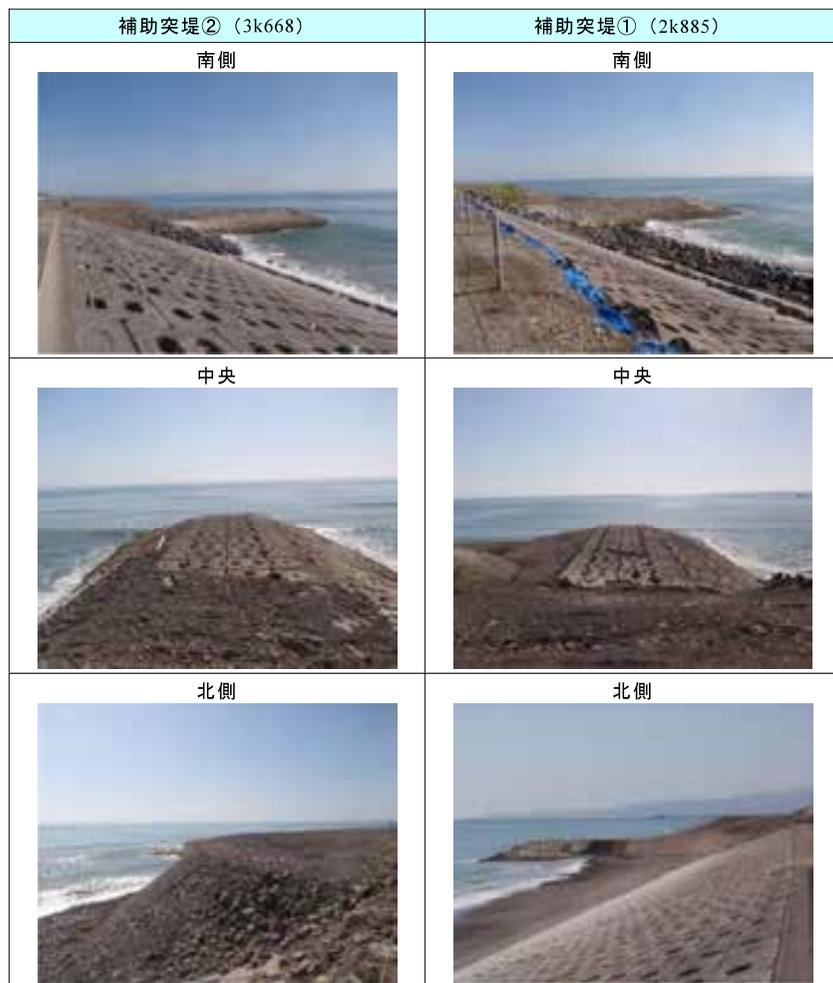
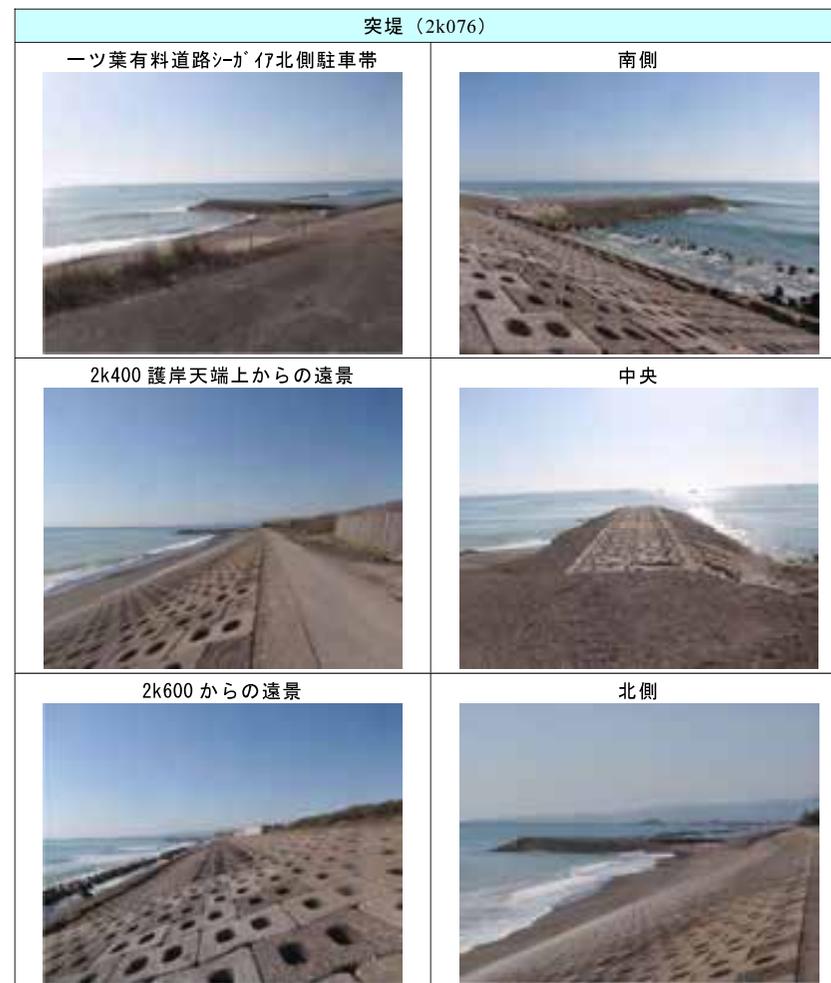
図一 4.42 視点場からの写真例 令和3年3月23日撮影

- 2020(R2)年度は、突堤および補助突堤①周辺で、施設周辺に投入した養浜の効果により砂浜が広がった。突堤ブロックの色は砂浜と比較して浮いておらず、風景に馴染んでいると考えられる。

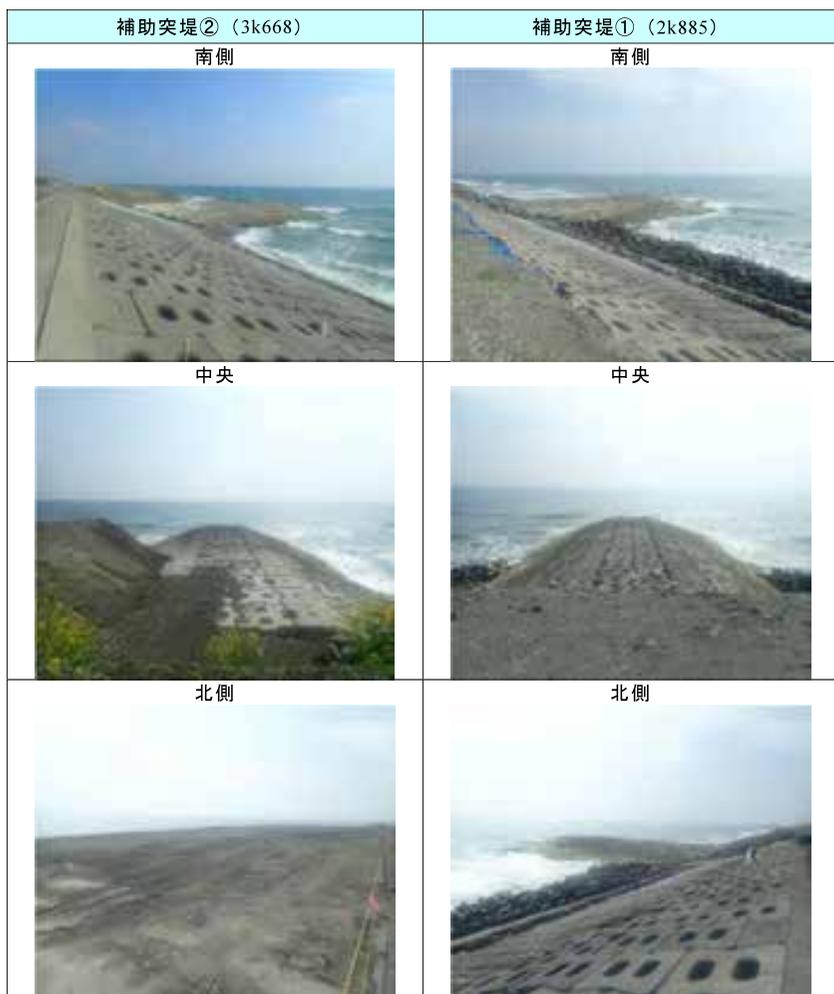
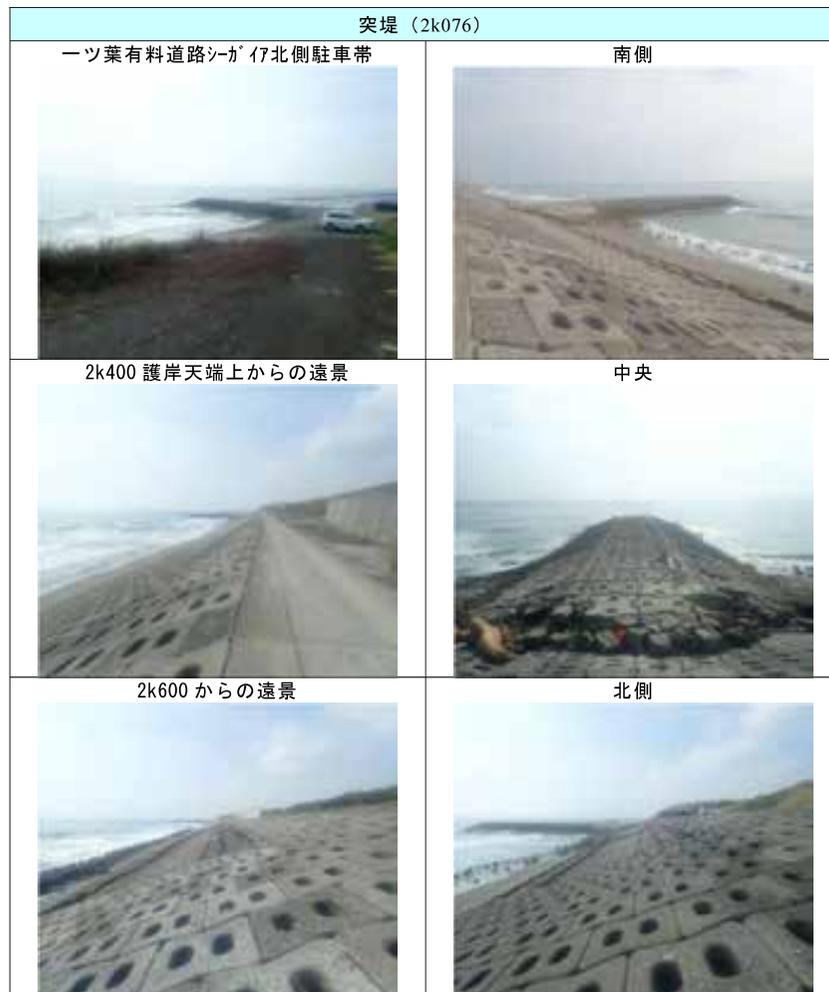
図一 4.43 視点場からの写真例 令和2年3月23日撮影

- 2019(R1)年度は、突堤の天端面のブロックのエイジングが進み、法面ブロックとの色の差が少なくなってきたと考えられる。
- 補助突堤①、②は、補助突堤①の延伸に伴い、先端部のブロックの白さが目立つもの、その他の場所では海面に近いところでブロックのエイジングが進み、風景に馴染みつつあると考えられる。

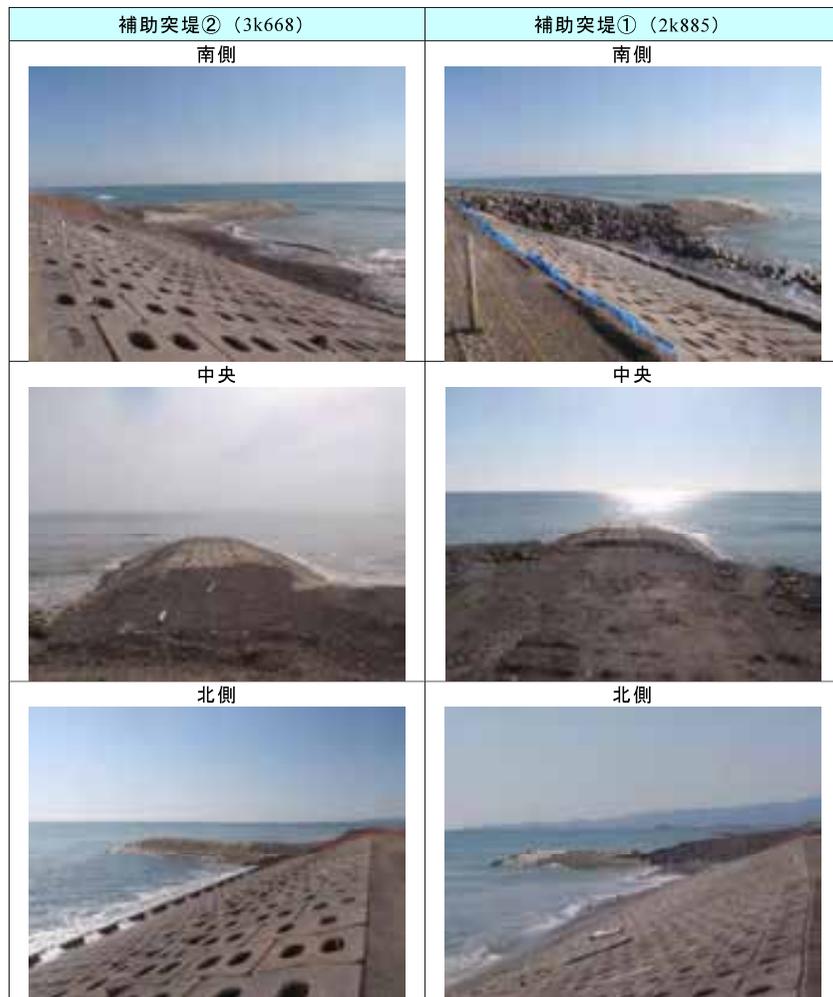
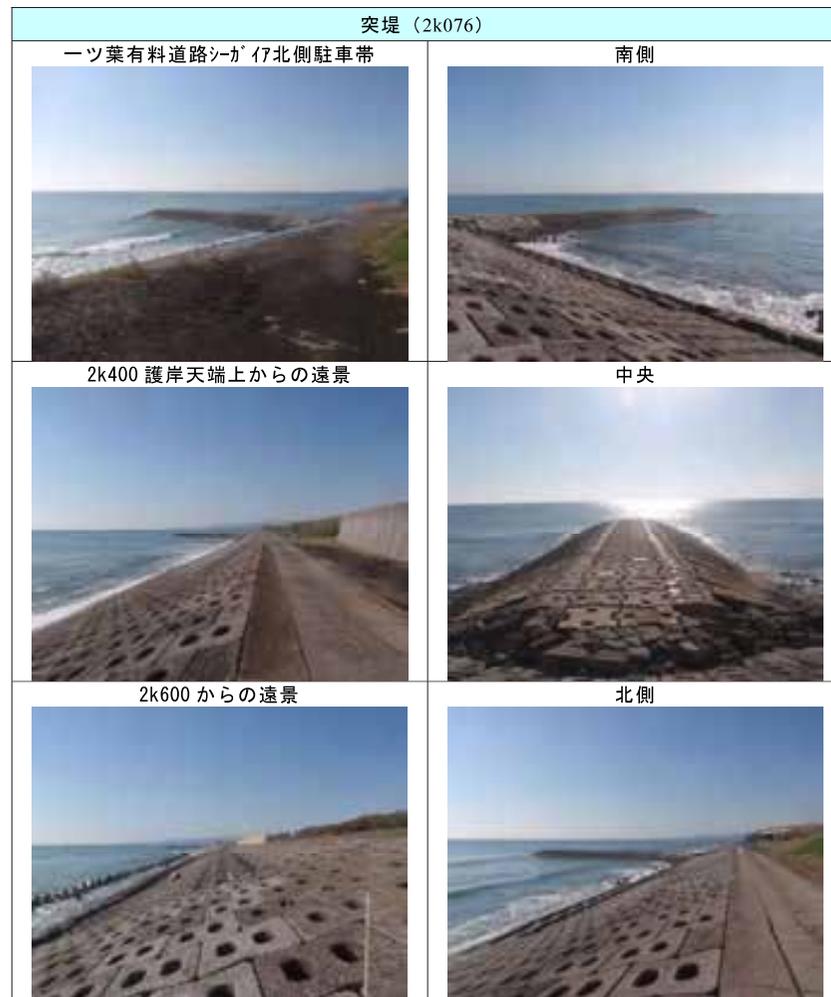
図一 4.44 視点場からの写真例 平成 30 年 3 月 27 日撮影

- 2018(H30)年度は、突堤の天端面のブロックのエイジングが進み、法面ブロックと色の差が少なくなってきたと考えられる。
- 補助突堤①、②は、補助突堤①の延伸に伴い、先端部のブロックの白さが目立つもの、その他の場所では海面に近いところでブロックのエイジングが進み、風景に馴染みつつあると考えられる。

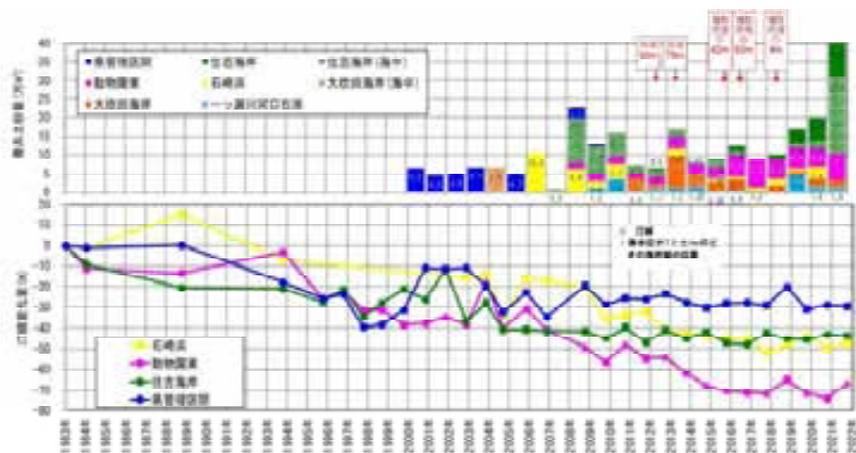
図 宮崎海岸周辺の長期の汀線変化

- 汀線の後退は、住吉海岸→動物園東→石崎浜の順に南から北へ伝播している様子が見取れる。
- 石崎浜、動物園東は、最近になり減少傾向が鈍化しつつある。
- 住吉海岸は2004(H16)年以降安定しているように見えるが、これは緩傾斜護岸前に砂浜が存在しないためである。
- 県管理区間は砂浜が安定している。

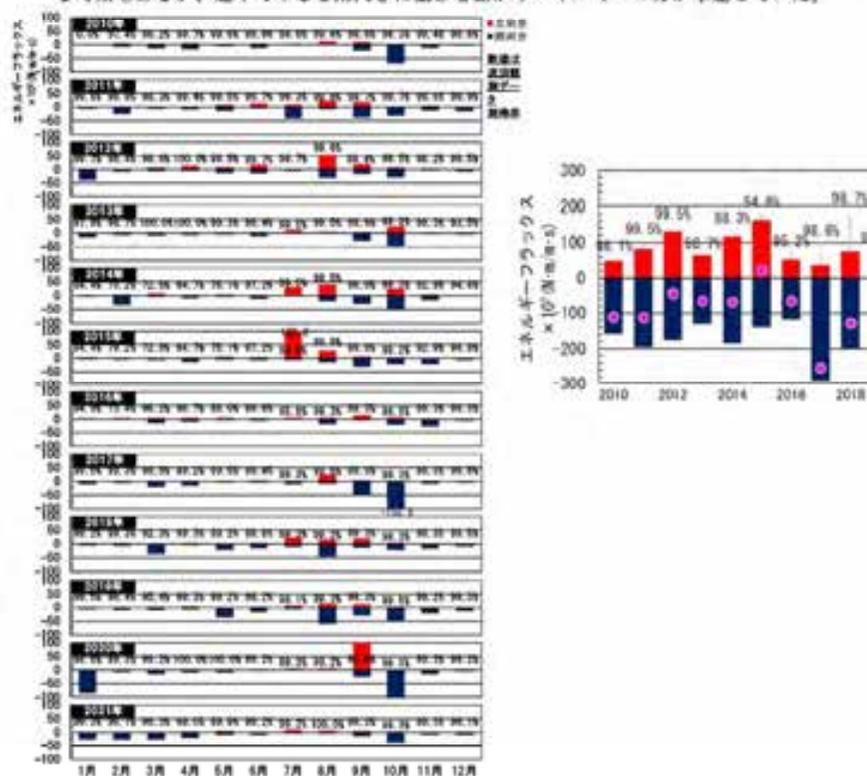
図 近年の月別エネルギーフラックス(宮崎海岸(ネダノ瀬)観測波浪)

- ▶ 汀線位置の汀線変化解析結果によると、宮崎海岸では、年変動はあるが夏季に汀線位置が後退し、冬季に前進するパターンが季節変化傾向がみられる。
- ▶ ネダノ瀬の波浪観測データによる月別・年別の波のエネルギーフラックス沿岸方向成分を解析した結果によると、2015(H27)年7月、2020年9月は北向きに土砂を動かすエネルギーが顕著であるが、それ以外は、総じて南向きに土砂を動かすエネルギーが卓越している。
- ▶ 2021(R3)年は、台風時期の7月、8月に北向きに土砂を動かすエネルギーが若干上回っている時期もあるが、通年でみると南向きに土砂を動かすエネルギーの方が卓越していた。

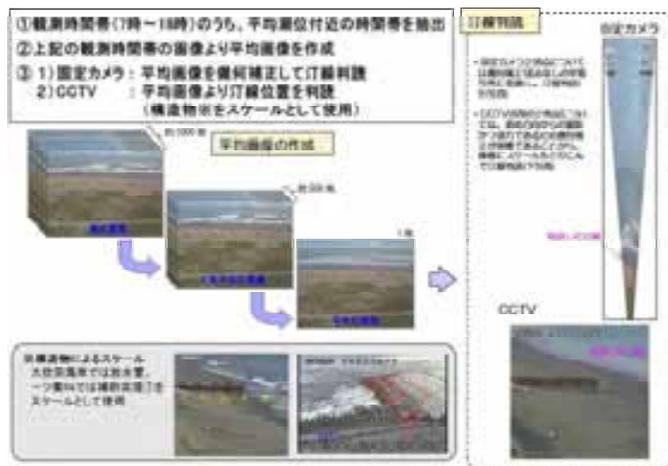
図 カメラ観測の概要

- 砂浜が通年で見られる一ツ瀬川左岸および大炊田海岸における 2021(R3)年の年間の平均浜幅は、一ツ瀬川左岸 129m (前年 133m より 4m 減)、大炊田海岸 35m (前年 39m より 4m 減) であった。
- 石崎浜は、前年と同様に砂浜が見えたり見えなかったりという状況であった。このような状況は、2013(H25)年頃より続いている。砂浜(前浜)が見えないということは、この周辺における海中部を含めた土砂が不足しているということであるため、砂浜を回復させるためには石崎浜周辺への直接的な養浜の投入が必要と考えられる。
- 一ツ葉有料PAは、砂浜が見えたり見えなかったりという状況ではあるものの、前年に比べて砂浜が見える頻度が増加していた。これは、突堤設置区間への川砂・川砂利養浜の効果と考えられる。

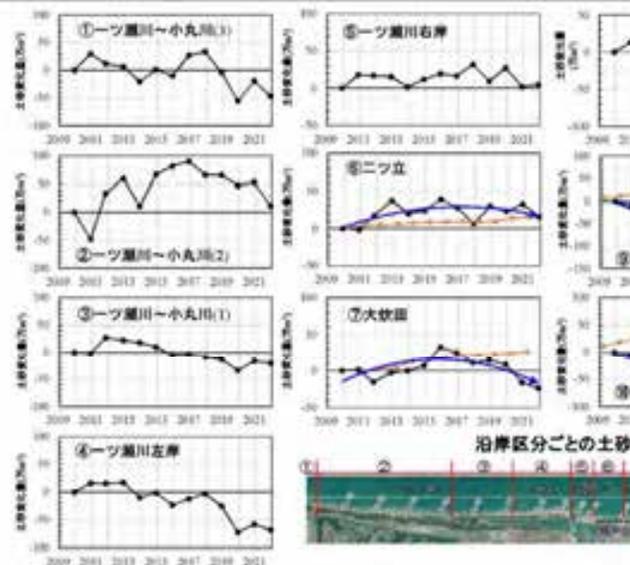
図 沿岸区分毎の土砂変化量の経年変化(2009年12月基準)

- 直轄事業着手後の2009(H21)年以降、宮崎海岸北側(一ツ瀬川右岸～大炊田)は堆積もしくは維持傾向であるが、2021(R3)年は、二ツ立は減少、大炊田は2年連続減少している。
- 石崎浜～住吉海岸(突堤北側)では2015(H27)年頃まで続いていた侵食傾向が鈍化し、近年は横ばい若しくはやや回復傾向を示しているが、石崎浜～動物園東は2年連続減少している。
- 前回(2020(R2)年までの評価)から大きな傾向の変化は見られないが、大炊田等で減少が見られることなどに注視して、監視を継続するとともに、養浜の投入場所を工夫するなどの処置を行う。

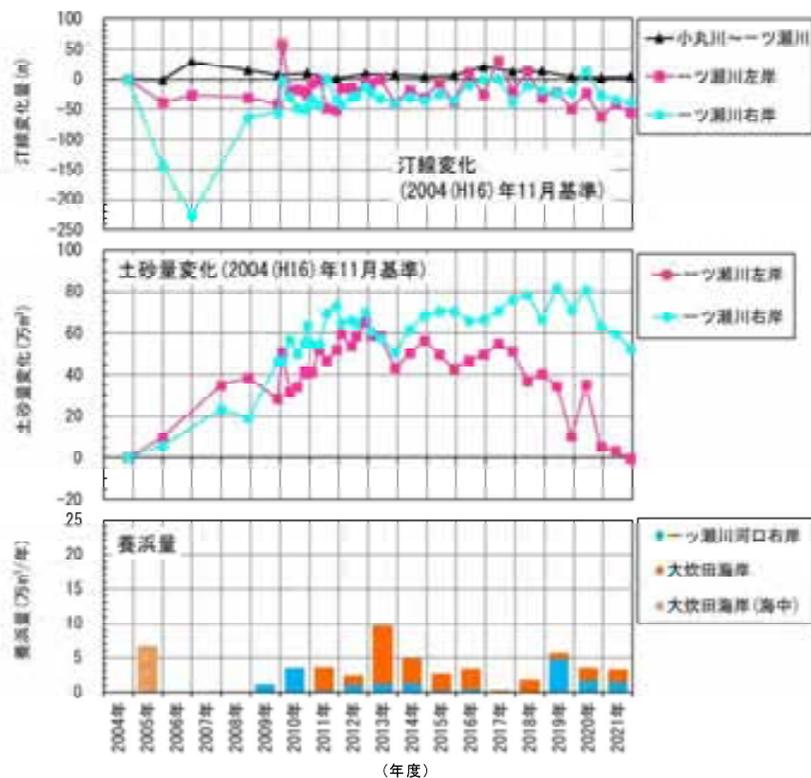
図 一ツ瀬川河口部左右岸、小丸川～一ツ瀬川間の土砂量変化、汀線変化
(一ツ瀬川左岸の土砂変化量は通年で測量成果が存在するNo. T4までを集計)

- 一ツ瀬川河口左岸は2008(H20)年まで、一ツ瀬川河口右岸は2011(H23)年まで、土砂量は増加傾向であった。一ツ瀬川左岸は2017年以降土砂量が減少傾向である。
- 小丸川～一ツ瀬川間では、汀線は概ね安定傾向である。

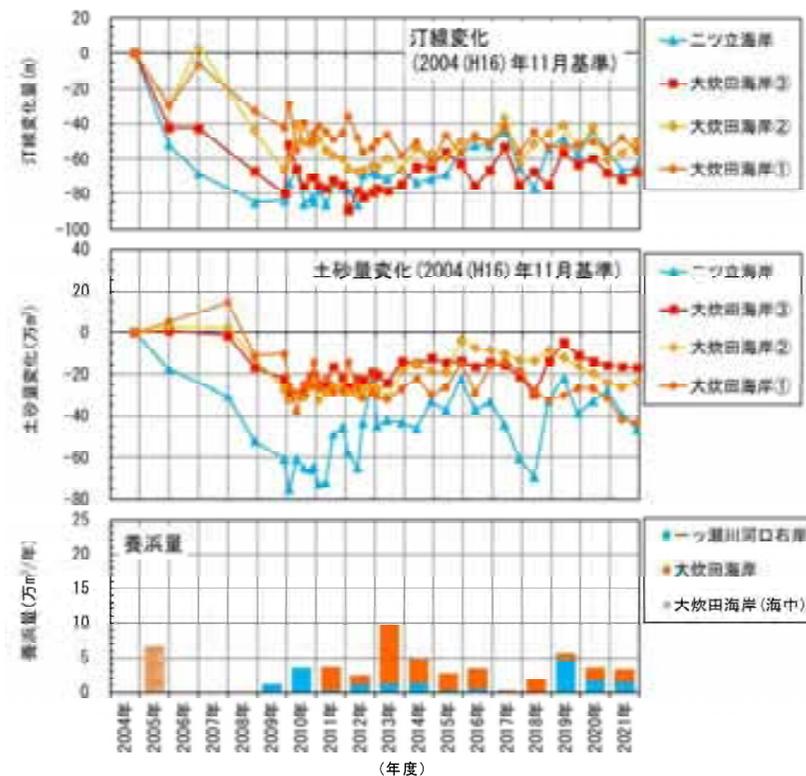
図 二ツ立海岸、大炊田海岸の土砂量変化、汀線変化

- 二ツ立海岸は、2004(H16)年～2010(H22)年は侵食傾向であり、それ以降は転じて汀線・土砂量ともに回復傾向となっていた。2017(H29)年～2018(H30)年にかけて侵食傾向となったが、その後回復している。
- 大炊田海岸は、2004(H16)年～2010(H22)年は侵食傾向であり、2013(H25)年以降は、汀線・土砂量ともに安定～ゆるやかな回復傾向となっていたが、2017(H29)年以降は、大炊田海岸①で侵食傾向、大炊田海岸②③は維持傾向となっている。

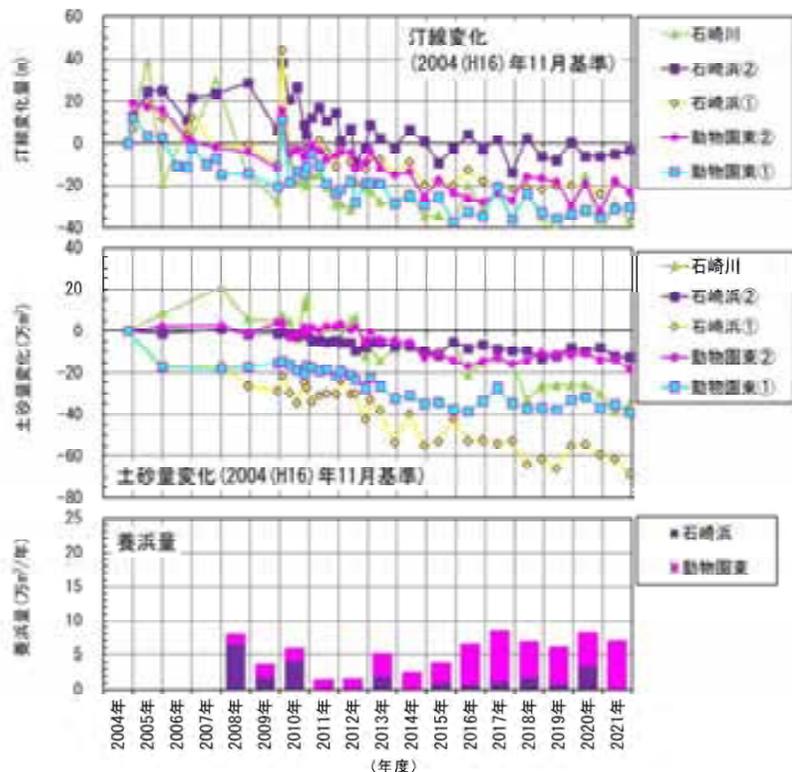
図 石崎浜、動物園東の土砂量変化、汀線変化

- この区間の南側に位置する動物園東①が 2008(H20)年以降、動物園東②及び石崎浜が 2012(H24)年以降、侵食傾向となっており、南から北に侵食が波及している状況が見られる。
- 2014(H26)年以降は、動物園東①②では養浜等の効果もあり変動はあるが侵食進行は抑制されている。

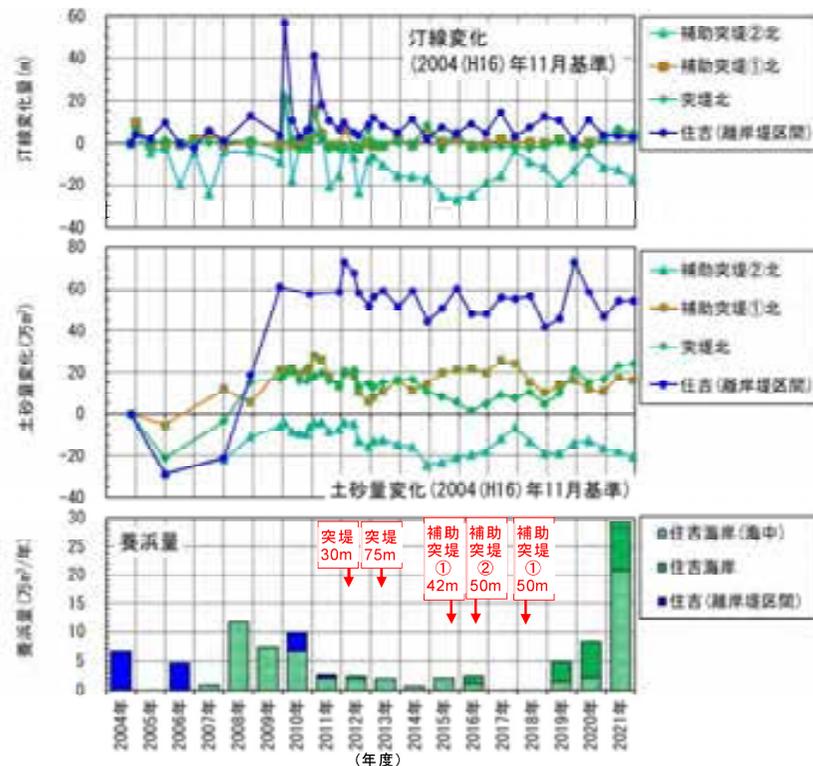
図 住吉海岸、県管理区間の土砂量変化、汀線変化

- 住吉海岸(補助突堤②北、補助突堤①北、突堤北)は、汀線は補助突堤②北の変動が大きく 2015(H27)年まで後退傾向であったが、その後前進と後退を繰り返している。補助突堤①北および突堤北の汀線は砂浜が消失しているため変化が見られないが、2021(R3)年はやや回復が見られた。土砂量は 2005(H17)年～2009(H12)年まで増加傾向、その後 2014(H26)年頃までは安定～やや侵食傾向であり、突堤 75m 整備後となる 2015(H27)年以降は、突堤北は堆積傾向、補助突堤①北・②北は変動しつつ維持傾向である。
- 県管理区間(離岸堤区間)は、汀線は概ね安定している。土砂量は 2005(H17)年～2009(H12)年まで増加傾向であったが、その後は維持傾向である。

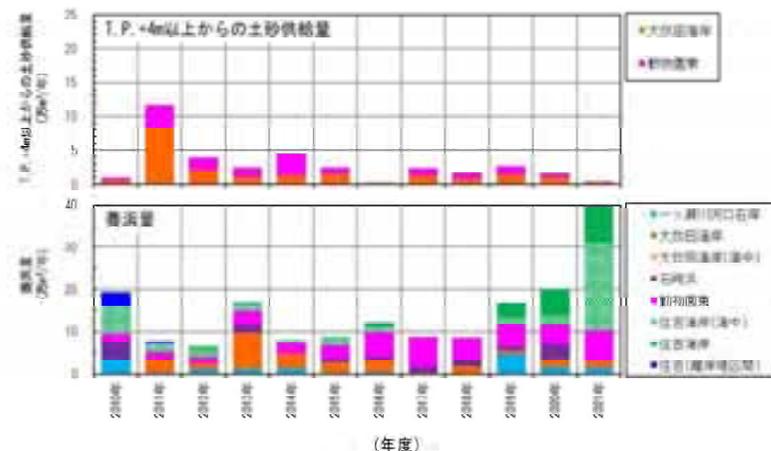
図 T.P.+4m以上からの土砂量変化

- 浜崖の後退に伴い砂丘から漂砂帯に供給される土砂量として、T.P.+4m以上の地形変化量を算出した結果、2011(H23)年は11.6万m³(大炊田海岸：約8.3万m³、動物園東：約3.3万m³)、2014(H26)年は4.6万m³(大炊田海岸：約1.3万m³、動物園東：約3.3万m³)、2015(H27)年は2.5万m³(大炊田海岸：約1.5万m³、動物園東：約1.0万m³)、2016(H28)年は0.2万m³(大炊田海岸：0万m³、動物園東：0.2万m³)、2017(H29)年は2.4万m³(大炊田海岸：1.2万m³、動物園東：1.2万m³)、2018(H30)年は1.7万m³(大炊田海岸：0.9万m³、動物園東：0.8万m³)、2019(R1)年は2.7万m³(大炊田海岸：1.3万m³、動物園東：1.4万m³)、2020(R2)年は1.6万m³(大炊田海岸：0.7万m³、動物園東：0.9万m³)、2021(R3)年は0.4万m³(大炊田海岸：0.3万m³、動物園東：0.1万m³)の土砂供給があった。
- 2021(R3)年は浜崖後退は生じていないことから、カウントされた土砂量は養浜した土砂の一部である。

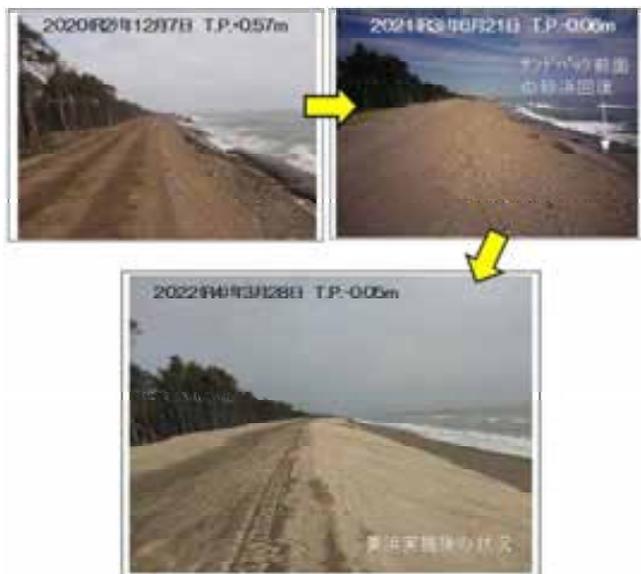
動物園東北端周辺の状況（海岸巡視により確認）

■ サンドバックの沈下と背後の浜崖頂部高低下の関係

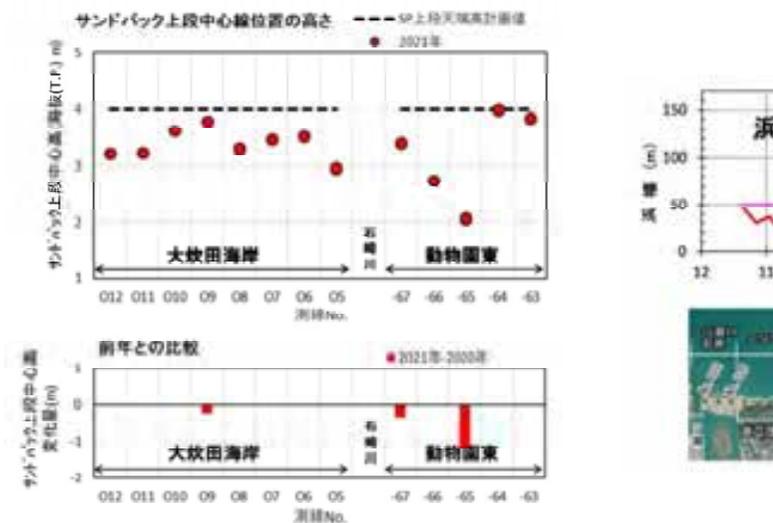
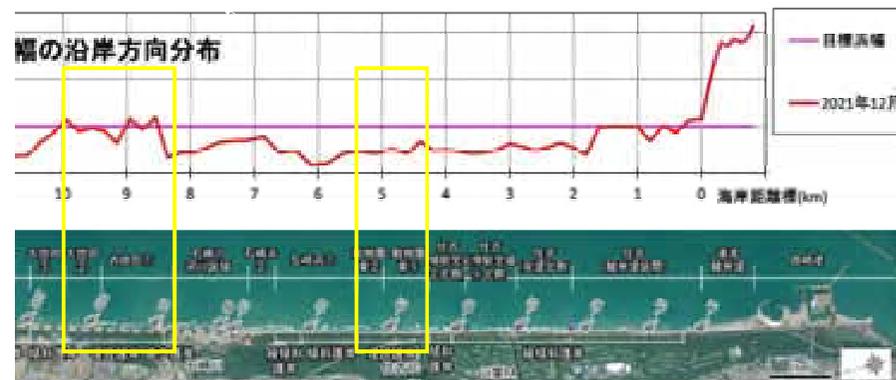
- 2021(R3)年の目視点検では、動物園東南側および大炊田海岸において、埋設護岸の変状につながる事象（サンドバック、グラベルマット、アスファルトマットの露出、サンドバックの変状）を確認した。
- 測量成果からも、サンドバック上段中心高の低下を確認している。
- サンドバックの変状が大きい範囲は、前面の浜幅が特に狭い範囲と一致する。
- 対策の効果・影響と関連がある可能性が認められるため、今後、動向を注視する。

- 2021(R3)年は、埋設護岸設置範囲（浜幅の沿岸方向分布図黄色枠）では、動物園東北側～中央部の浜幅が狭い。
- サンドバック上段中心高が低下している範囲と一致している。

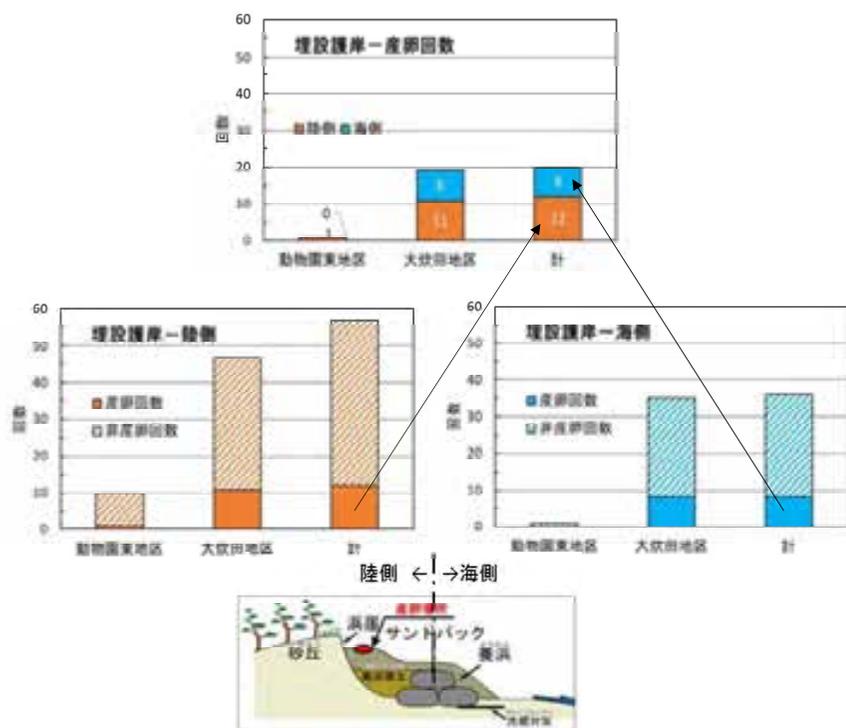
■埋設護岸の上段サンドバックを越えたアカウミガメの上陸・産卵回数

➢ 動物園東地区および大炊田地区の埋設護岸の上段サンドバックを越えて、アカウミガメが上陸・産卵した回数を計数した結果、2021(R3)年は、埋設護岸設置範囲に 93 回（動物園東地区：11 回、大炊田地区：82 回）の上陸と 20 回（動物園東地区：1 回、大炊田地区：19 回）の産卵が確認された。産卵のうち、12 回(約 60%)が埋設護岸上や陸側であった。

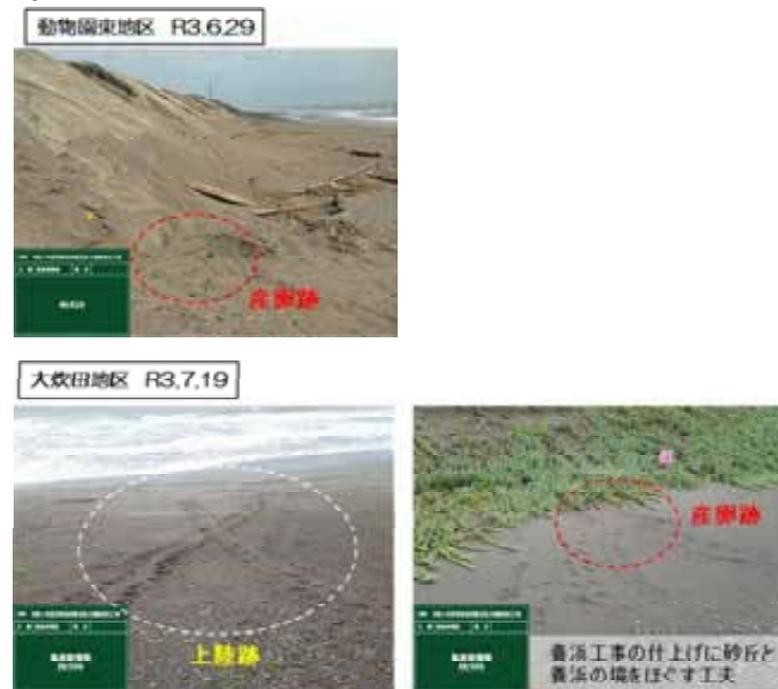
■埋設護岸上でのアカウミガメの産卵状況

➢ 覆土養浜材には良質な砂を使う工夫や、陸側の締まった砂をほぐすなどの工夫を実施している。

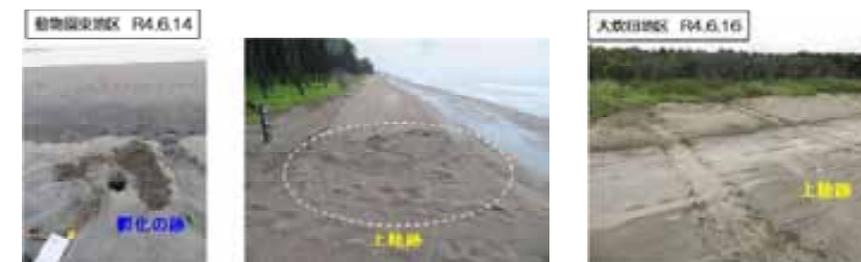
■2022 (R4) アカウミガメ調査結果速報

➢ 2022(R4)年もアカウミガメの上陸・産卵が確認されている。

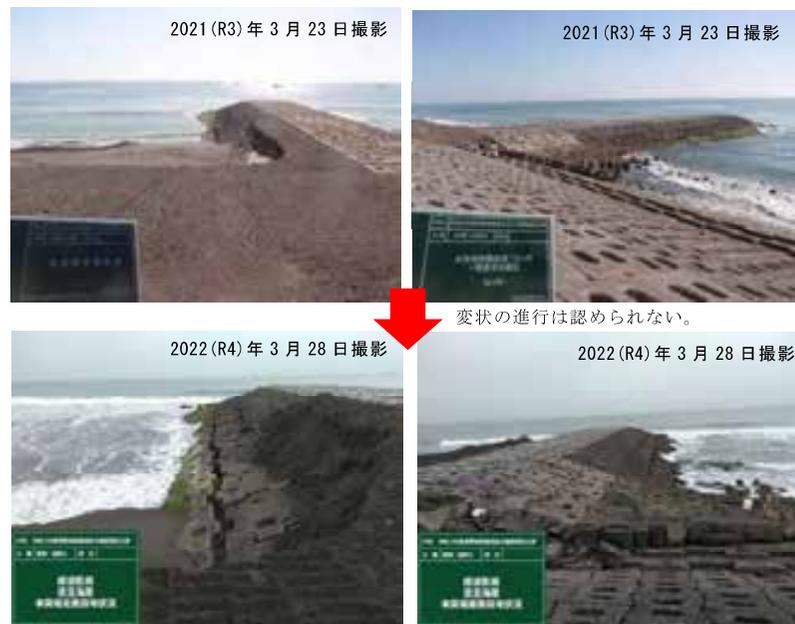
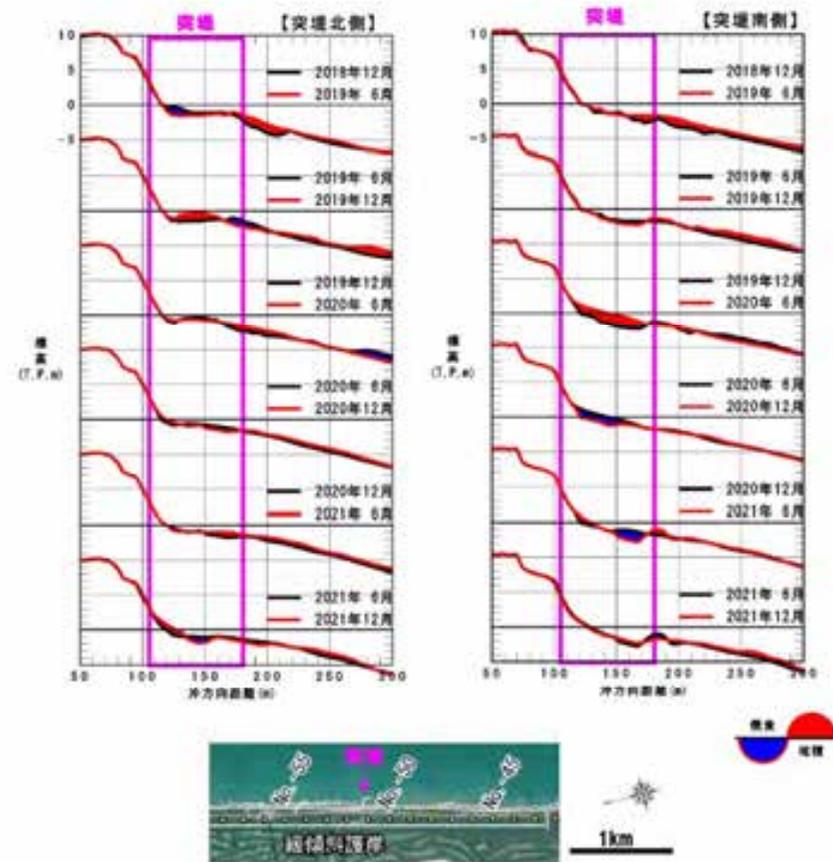
突堤の被覆ブロックの変状

- 突堤南側基部に生じていた被覆ブロックの変状に進行は認められない。
- 突堤側面の被覆ブロックの目地開きの変状に進行は認められない。
- 突堤周辺は季節ごとに侵食と堆積を繰り返す、変動の激しい箇所であり、これが被覆ブロック変状の要因となっていることが想定される。
- 対策の効果・影響と関連がある可能性が認められるため、今後、動向を注視する。
