小丸川水系河川整備計画(素案) に関する概要について

1. 小丸川の概要

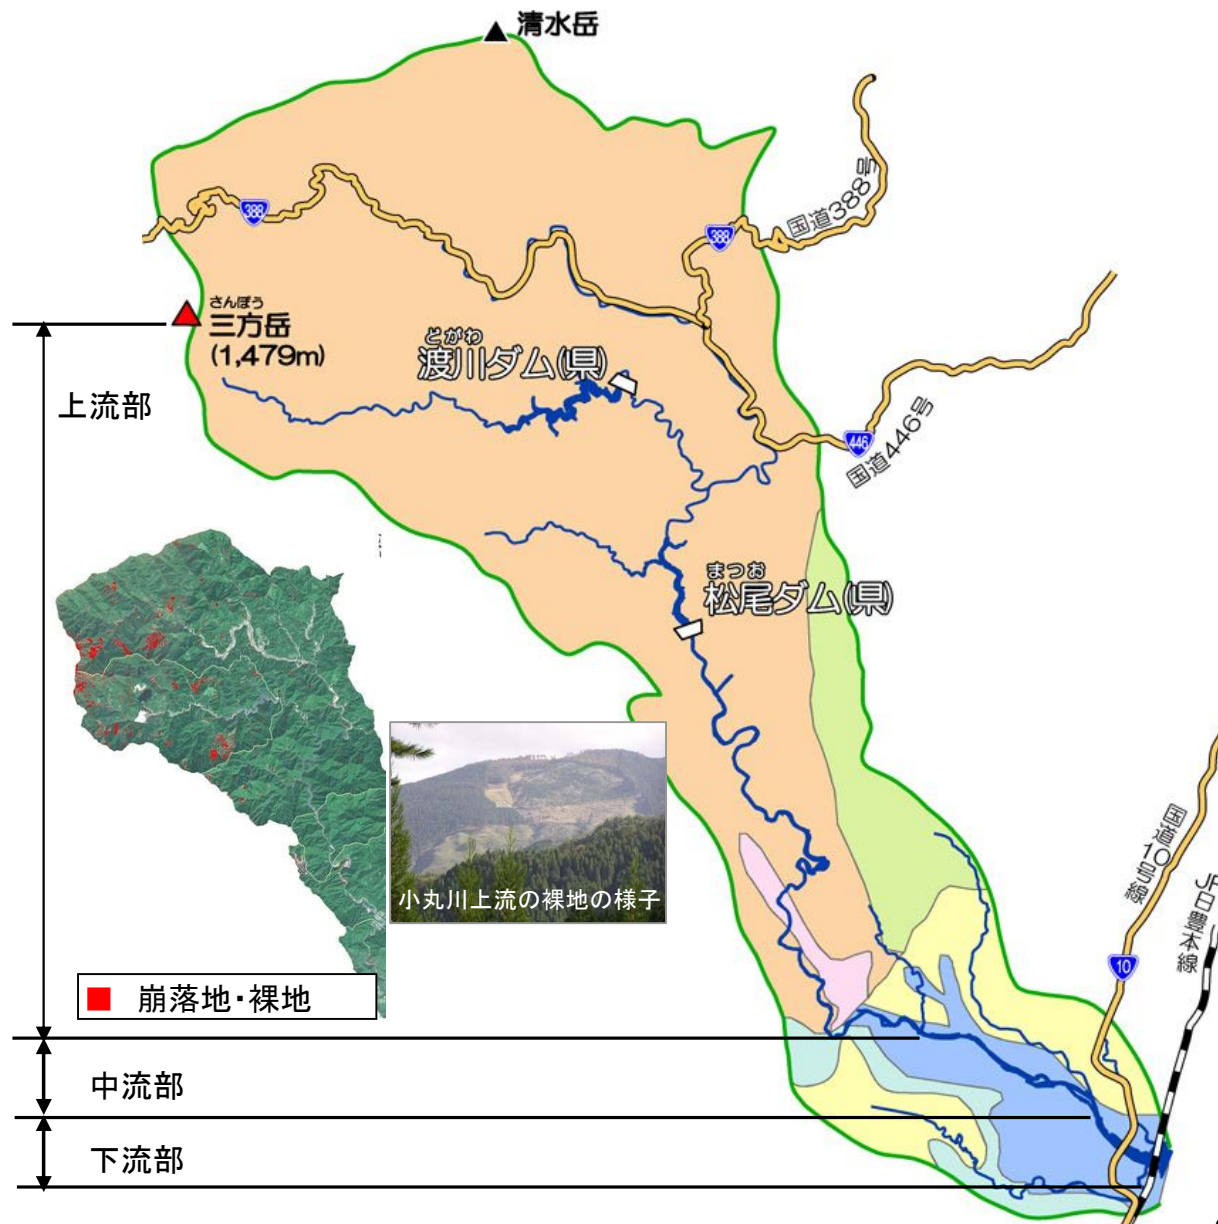
□上流部は主に四万十層群で構成されており、急峻な地形。四万十層群は、形成時の圧縮・変形により割れ目が発達している場合が多く、崩壊しやすい地質で土砂供給が多い。

区分	地層
 	沖積層
 	段丘礫層
 	妻層
 	花崗岩
 	尾鈴山石英斑岩
 	四万十層群

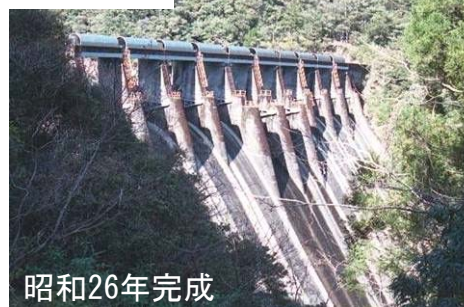
□ 昭和26年に松尾ダム、昭和31年に渡川ダムが完成。
□ 河床勾配が急で、河床変動が著しいため、床止めを整備。

昭和26年完成

ダム名	松尾ダム	渡川ダム
集水面積	304.1km ²	81.0km ²
目的	洪水調節、かんがい用水の補給発電	洪水調節、かんがい用水の補給発電
型式	重力式	重力式
堤高	68.0m	62.5m
堤長	165.5m	173.0m
総貯水容量	4520.2万m ³	3390.0万m ³
有効貯水容量	3369.9万m ³	2990.0万m ³
洪水調節容量	1084.2万m ³	1030.0万m ³

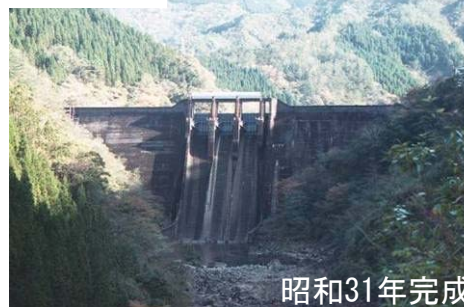
渡川ダム

昭和31年完成

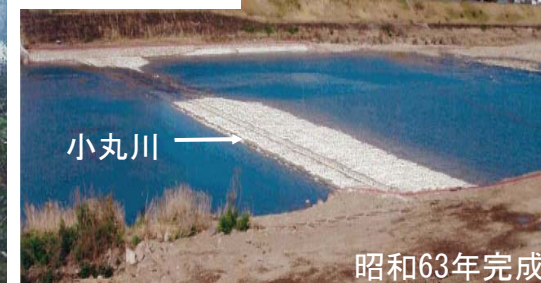
床止めの状況

昭和63年完成

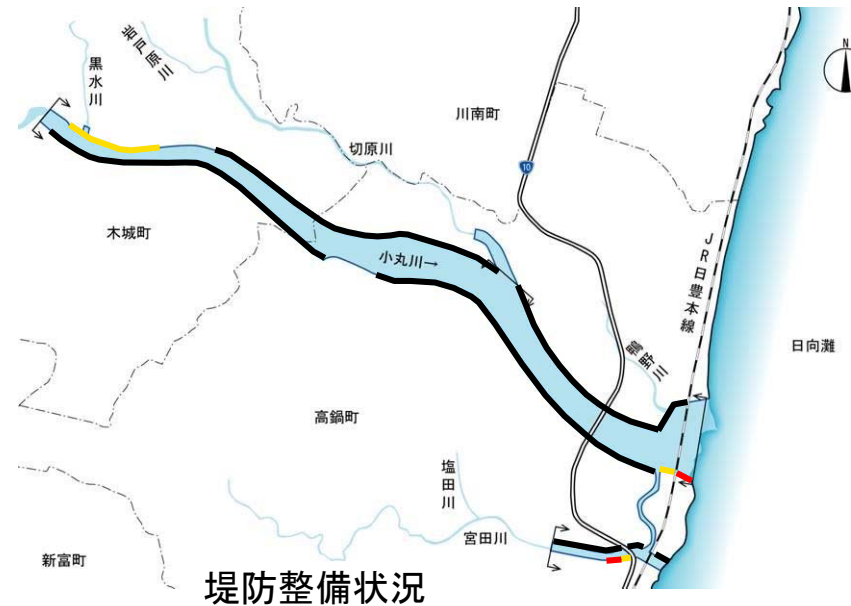
直轄管理区間堤防整備状況

- 昭和21年から中小河川改修に着手し、昭和25年以降に直轄事業として改修を進めてきた結果、国管理区間の堤防整備が必要な区間19.5kmに対し完成堤防の区間は約90%まで進捗。
- 一方で堤防の暫定整備区間があること及び、全川的に洪水の流下断面が不足していることにより、高鍋市街部を含む広範囲で水位が上昇し、堤防の決壊等の甚大な被害が発生する恐れが残されている。

凡例	
 	完成堤防
 	暫定堤防
 	未施工区間

大臣管理区間 延長 (km)	施行令2条7号 指定区間 (km)	堤防延長(km)					
		完成堤防	暫定堤防	未施工 区間	小計	不要区間	合計
12.7	0.0	17.6	0.4	1.5	19.5	3.8	23.3

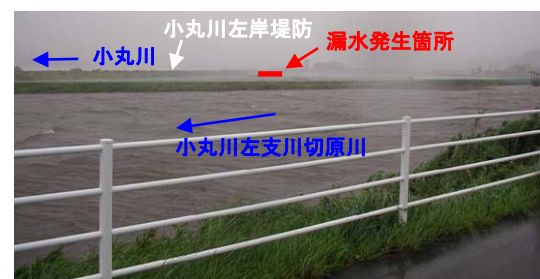
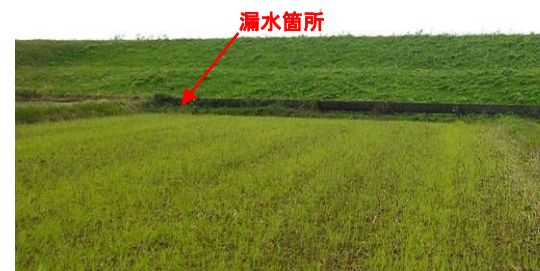
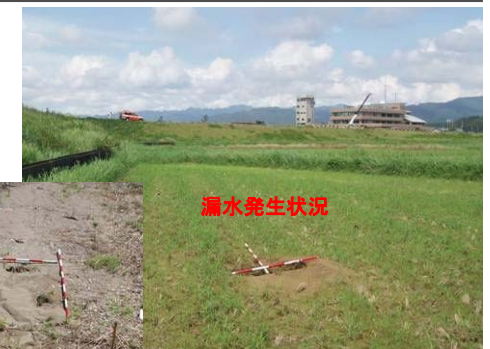
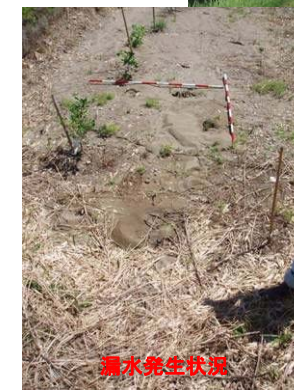
堤防漏水の発生事例(小丸川左岸4k400付近)

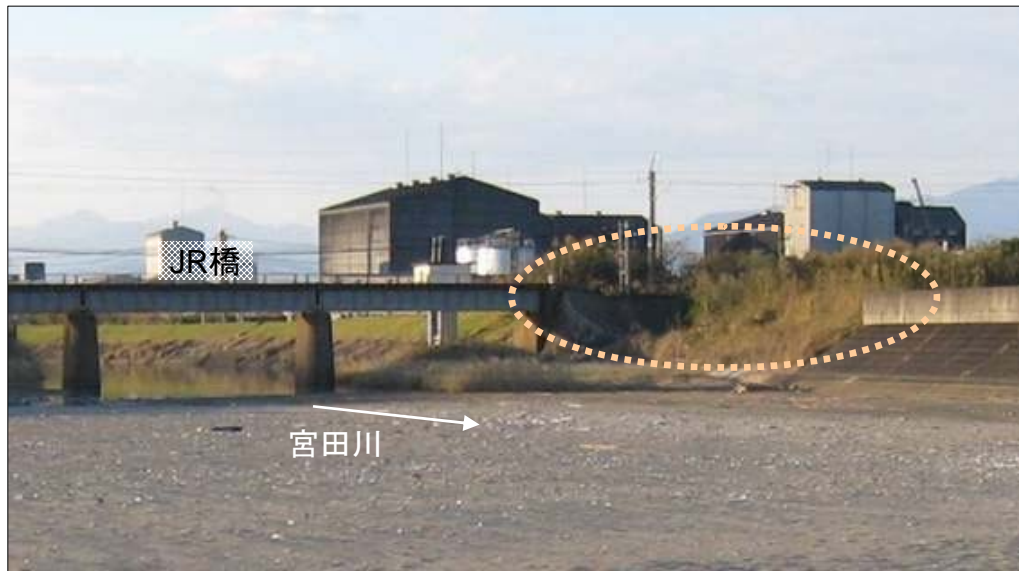
堤防の未整備箇所(宮田川左岸)

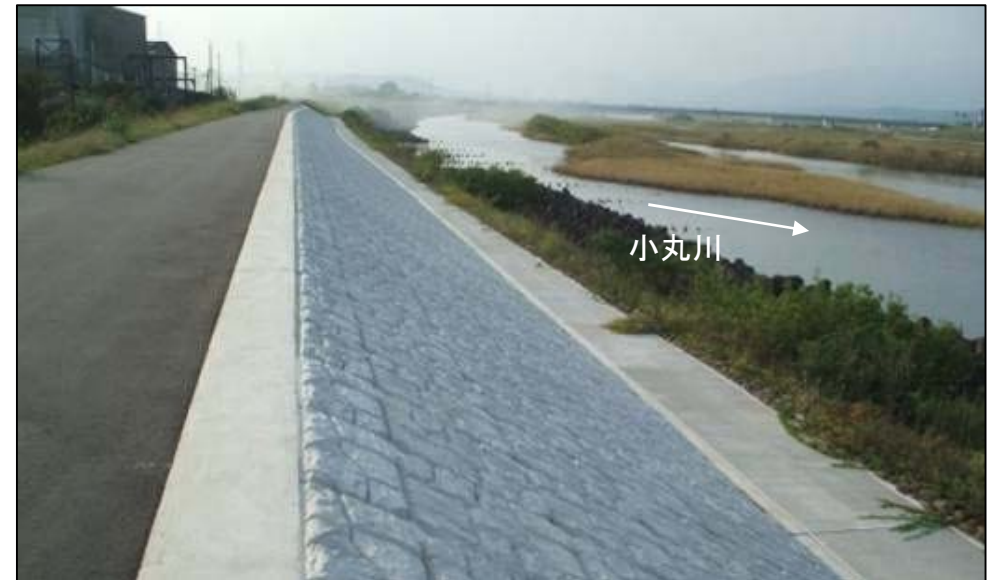
小丸川での整備例(蚊口地区)

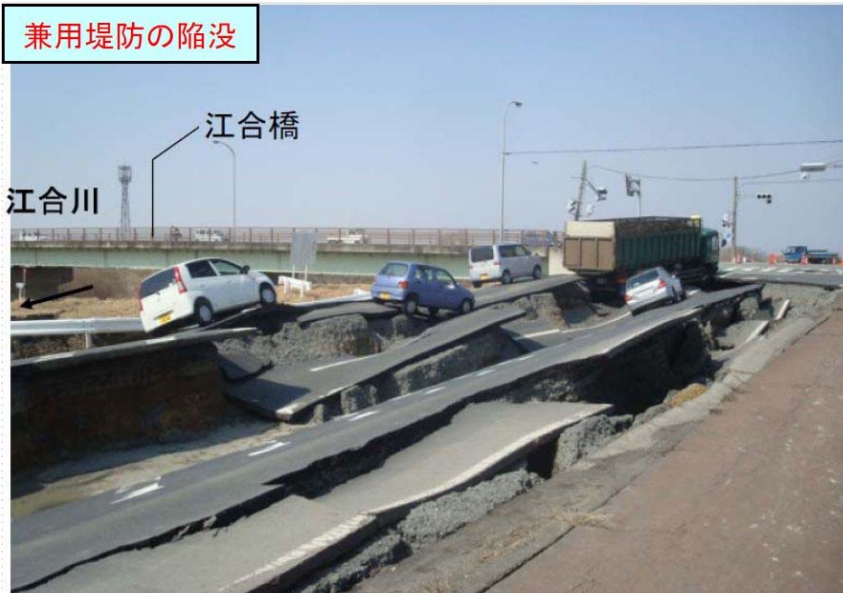
東北地方太平洋沖地震による堤防の陥没状況

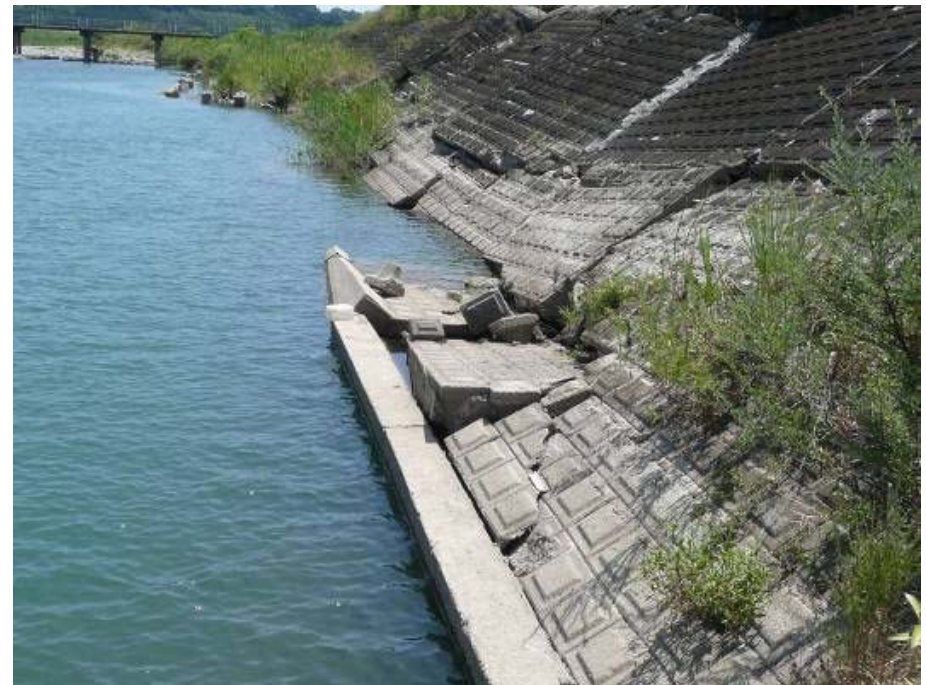
護岸崩落状況(4/700~4/780右岸)

※写真は平成19年(現在は復旧済み) 23
