# 小丸川水系河川整備計画

— 国 管 理 区 間 —

平成 25 年 8 月

国土交通省 九州地方整備局

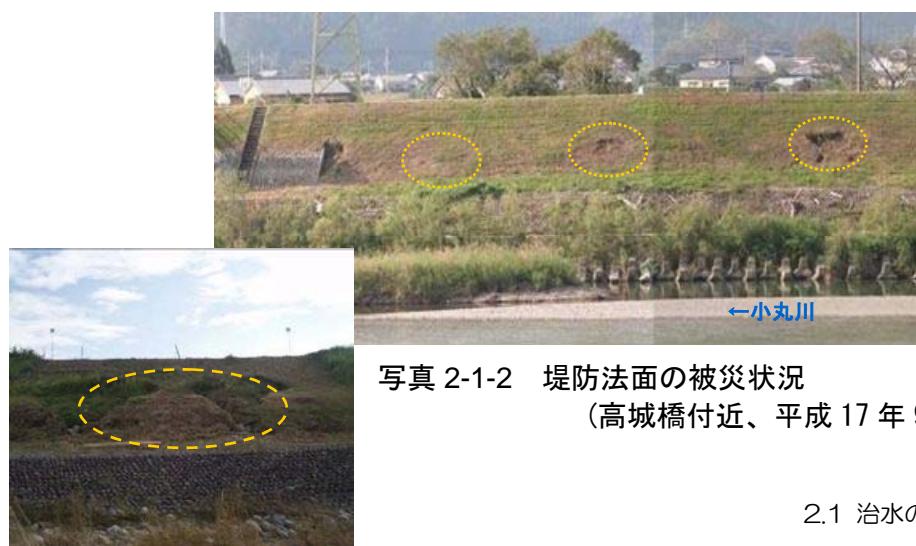
また、急流河川のため、洪水時には高速流が発生し、川幅が狭い高城付近をはじめとして、堤防法面の浸食や護岸損壊といった、河川管理施設の被災も多く見られます。さらに、河床部は全川的には近年安定傾向にあるものの、局所的な深掘れが進行し、護岸崩壊や堤防決壊に繋がるおそれがあります。

写真 2-1-2 堤防法面の被災状況  
(高城橋付近、平成 17 年 9 月洪水)

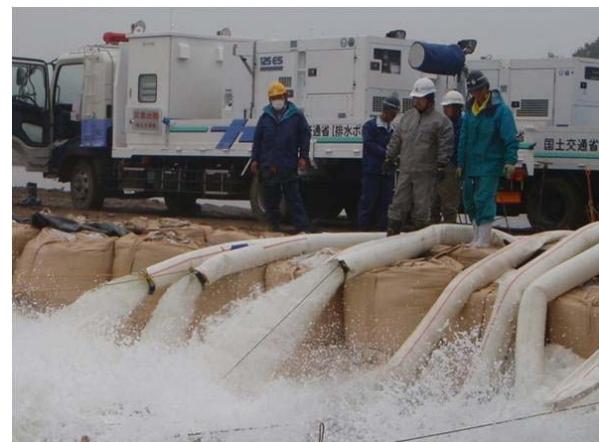
さらに、大規模な内水はん濫においては、九州地方整備局管内に配備されている排水ポンプ車を機動的に活用し、迅速かつ円滑に内水被害を軽減するよう努めます。

写真 4-3-7 排水ポンプ車による排水活動

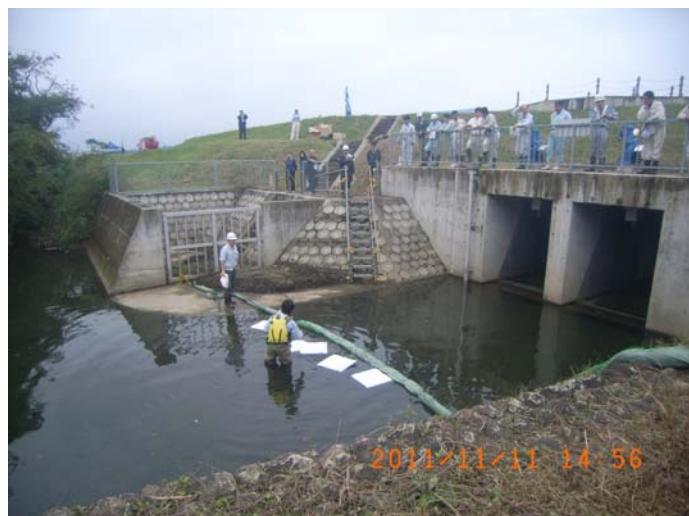
水質事故発生時には、「小丸川水系水質汚濁防止連絡協議会」を構成する関係機関に情報を伝達するとともに、事故や被害の状況を把握し、必要に応じて水質試験等原因物質特定のための調査を行い、適切な箇所でのオイルフェンス、吸着マットなどの設置により、被害の拡大防止を図ります。

写真 4-3-18 オイルフェンス、吸着マットの設置状況  
(水質事故訓練にて)
