1. 大淀川の概要

1.1 流域及び河川の概要

1.1.1 流域の概要

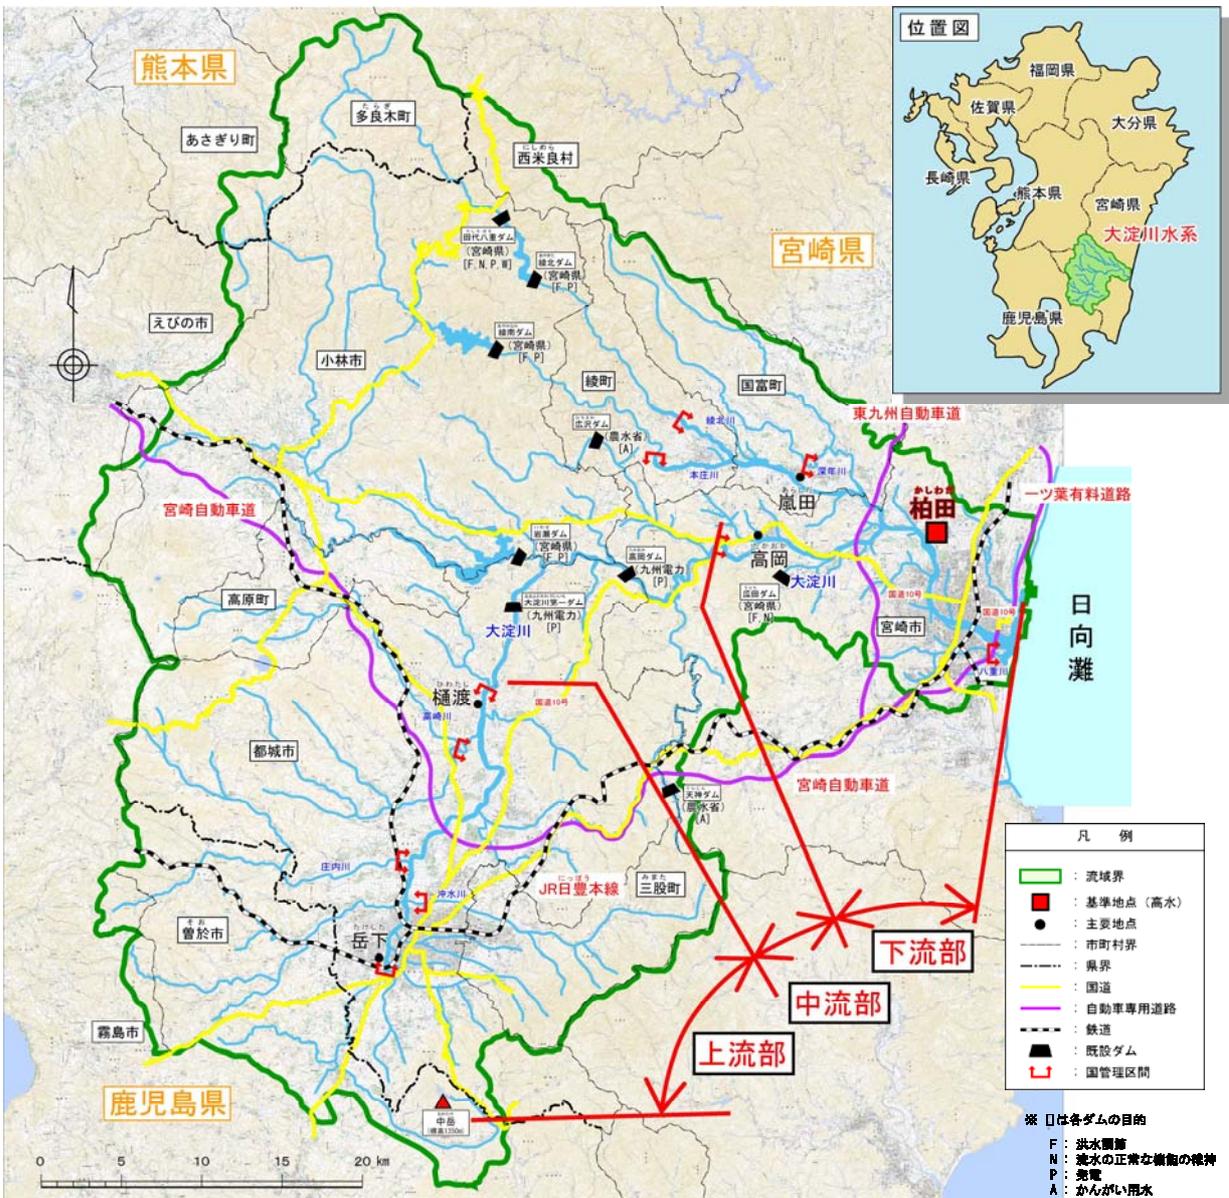
図 1.1.1 大淀川水系流域図

大淀川は、その源を鹿児島県曾於市中岳に発し、北流して都城盆地に出て、霧島山系等から湧き出る豊富な地下水を水源とする数多くの支川を合わせつつ狭窄部に入り、岩瀬川等を合わせ東に転流して宮崎市高岡町に出て、最大の支川本庄川と合流し宮崎平野を貫流しながら日向灘に注いでいる流域面積 2,230km<sup>2</sup>、幹川流路延長 107km に及ぶ九州屈指の河川です。

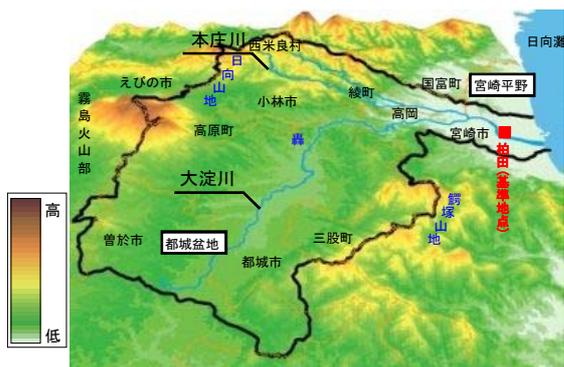
図 1.1.2 大淀川流域立体イメージ図

大淀川流域は東西約 55 km、南北約 70 km で、やや長方形をなし、轟<sup>とどろ</sup>付近の中流狭窄部を境とした上流域と下流域に分けられます。都城市を中心とした上流域の盆地は鱈塚山地と霧島火山部との間にあり、盆地内にはかなり広い段丘<sup>わにつか</sup>と沖積地<sup>ちゅうせき</sup>とが発達しています。大淀川は、その盆地内を流れる諸支川を合流して北流し、日向山地と鱈塚山地とがせばまる山間地に入り、高岡付近において宮崎平野に入ります。

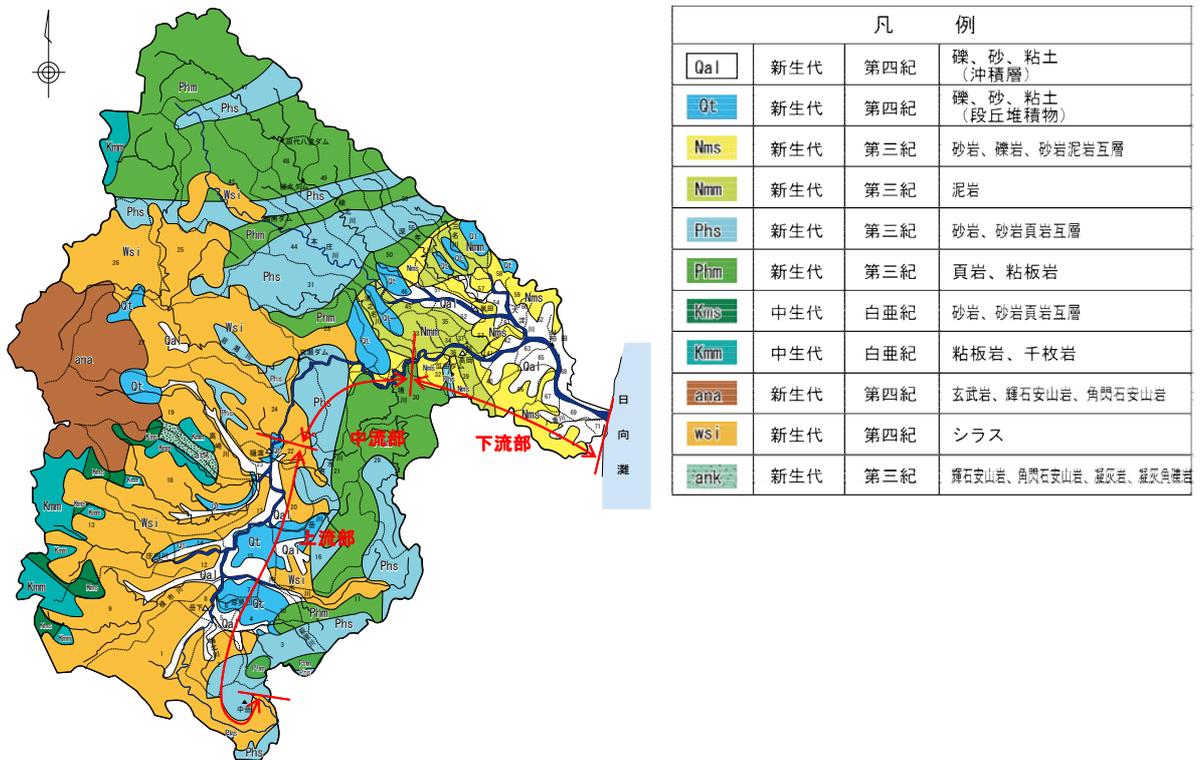
図 1.1.4 大淀川流域地質図

大淀川流域の地質は、源流部では中生代の<sup>しまんと</sup>四万十層群が400m内外の山地を形成していますが、都城盆地は第三紀から第四紀にかけて霧島火山群が噴火した際に陥没して形成されたといわれ、その盆地底には沖積層が発達していますが、大部分は厚い火山灰で覆われ、この地域でシラスと呼ばれる軽石の粉末、安山岩の破片、礫等からなる地層を成しています。この盆地に流入する諸支川及び岩瀬川はいずれも火山灰地帯を流れ、河岸に沿って狭長な沖積層が見られ、宮崎市高岡町から下流にいたっては第三紀層がみられ、各所に火山灰をかぶっています。

一方、本庄川の<sup>あやきた</sup>綾北川合流点より上流及び綾北川は、中生代の四万十層群からなる険しい山岳の間を流れ、両川の合流点から下流に至り平地に出ています。図1.1.4でも明らかな様に、都市市付近のほか、広い範囲にわたりシラス層が分布しています。

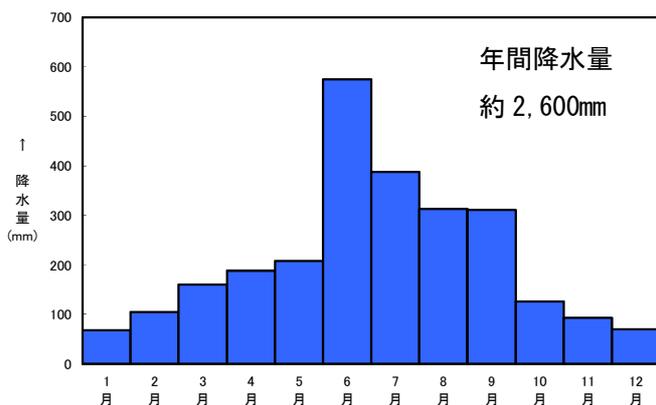
図 1.1.6 流域平均月別降水量  
 (1990～2016年)

大淀川流域年平均降水量は 2,600 mm 程度であり、鰐塚山地や日向山地等は 2,900～3,000 mm 相当の多雨地域となっています。月別では 6 月～7 月の梅雨期及び 8 月～9 月頃の台風期に集中しており、特に台風が本流域に与える影響は大きく、既往の大規模な洪水のほとんどが台風によるものです。

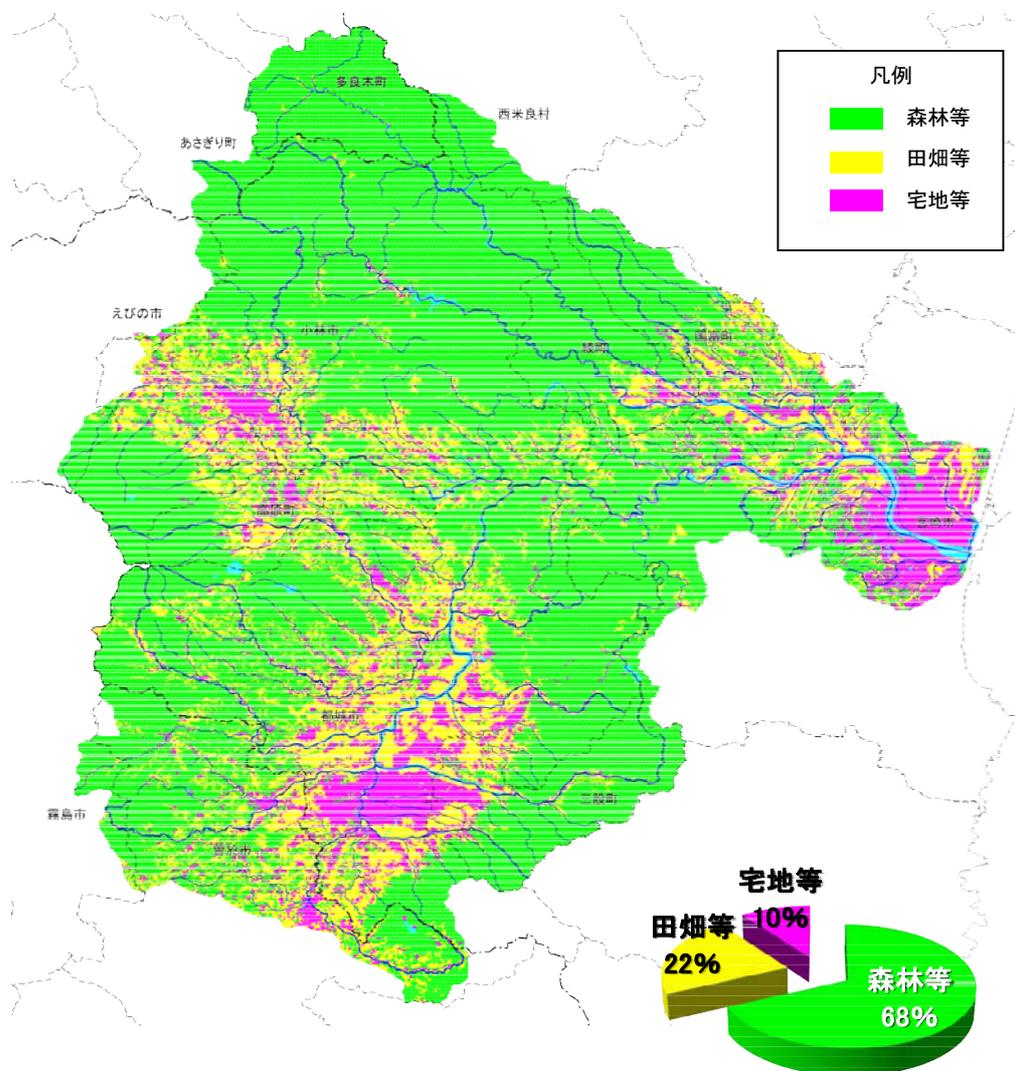
図 1.1.10 大淀川流域における土地利用図

大淀川流域の土地利用は、森林が全体の約 68%を占め、田・畑等の耕地が約 22%、宅地等市街地が約 10%の割合になっています。

【出典：国土数値地図 H26 土地利用メッシュデータ】  
 ※国土数値地図において、田・その他の農用地・ゴルフ場を田畑等（黄色）として、建物用地・幹線交通用地・その他の用地を宅地等（赤色）として、森林・荒地を森林等（緑色）として整理。

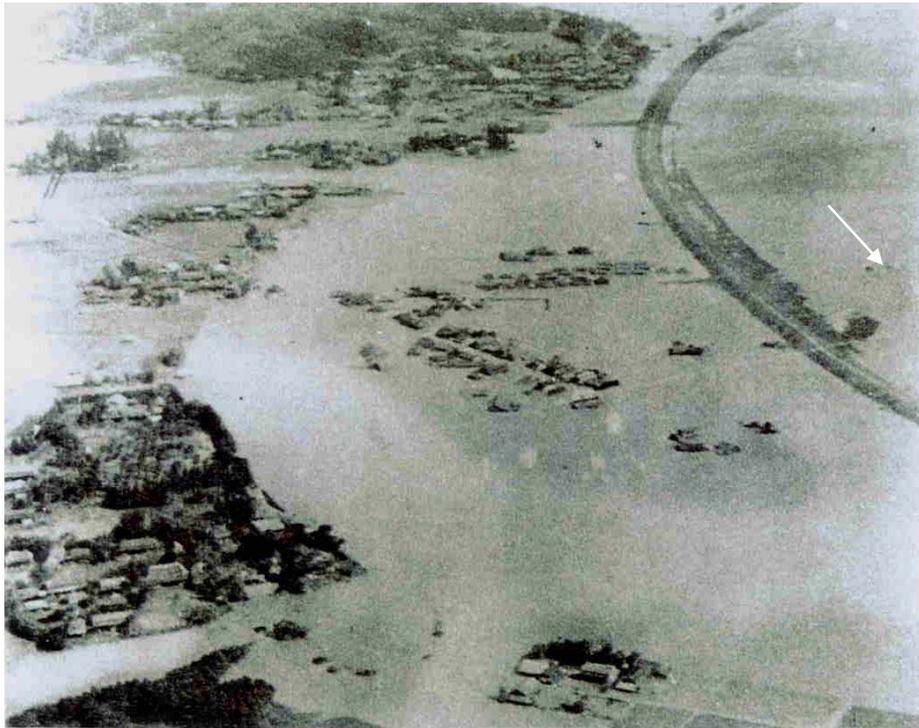
写真 1.2.1(1) 昭和 29 年 9 月洪水時の浸水状況

この洪水による被害は、死者 5 人、負傷者 10 人、流失全壊家屋 100 戸、半壊 215 戸、床上浸水 3173 戸、床下浸水 5303 戸でした。

右岸大塚町付近の浸水状況（宮崎市）

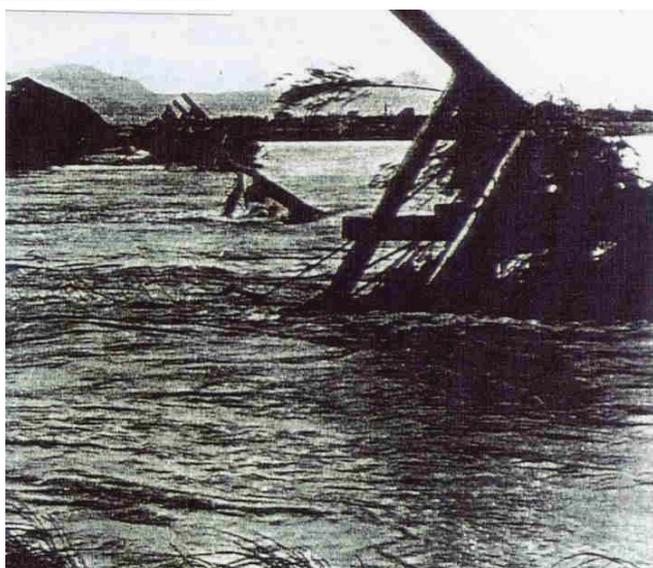
流失した高松橋 (宮崎市)

この大洪水によって、浦之名川合流点付近、及び高岡町狩野の一部は濁流にのまれ、大丸橋右岸取付道路約 20m も 13 日 18 時頃流失、下流では高松橋が 13 日 18 時頃流失、小戸橋も高松橋の流失橋材が押し寄せたことにより流失しました。

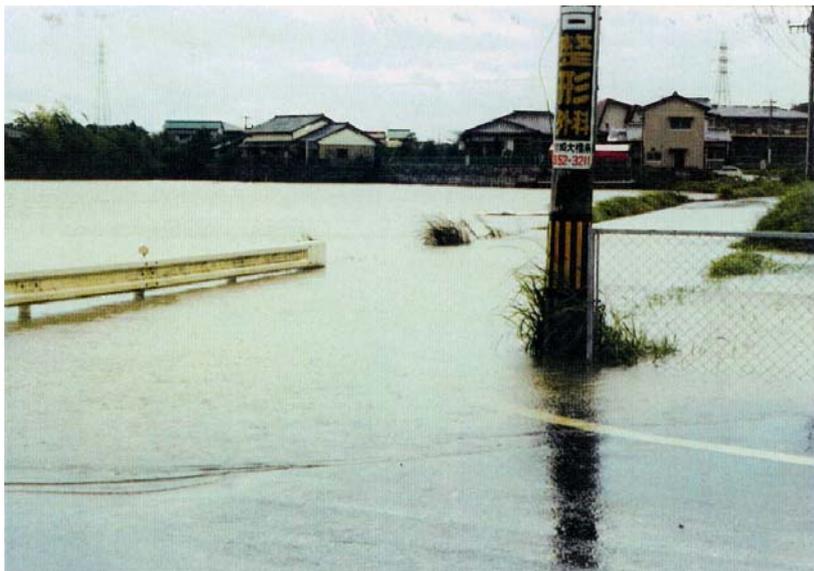
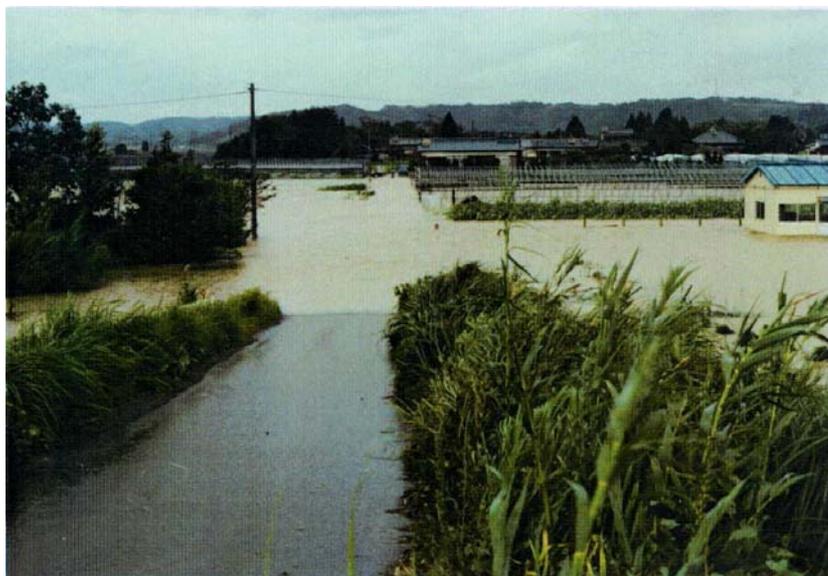
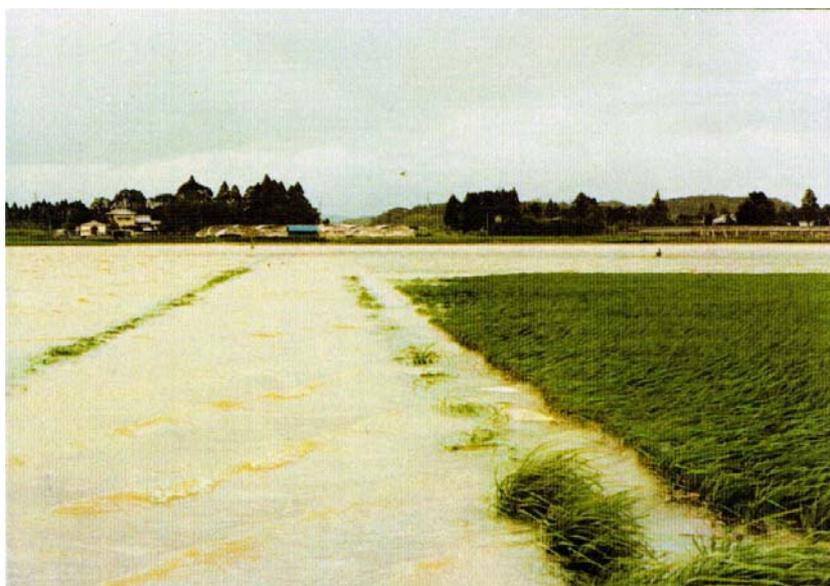
写真 1.2.2 昭和 57 年 8 月洪水時の浸水状況

下小松地区  
(8/000 右岸付近)  
浸水状況

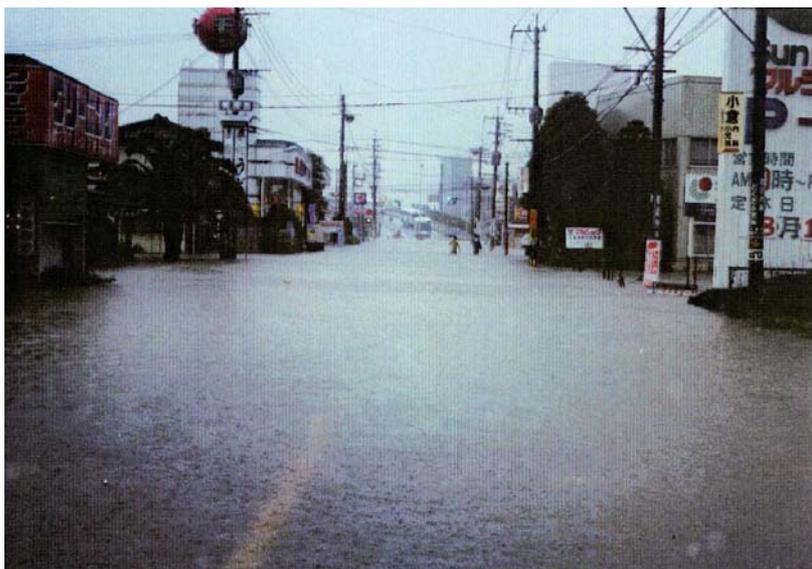
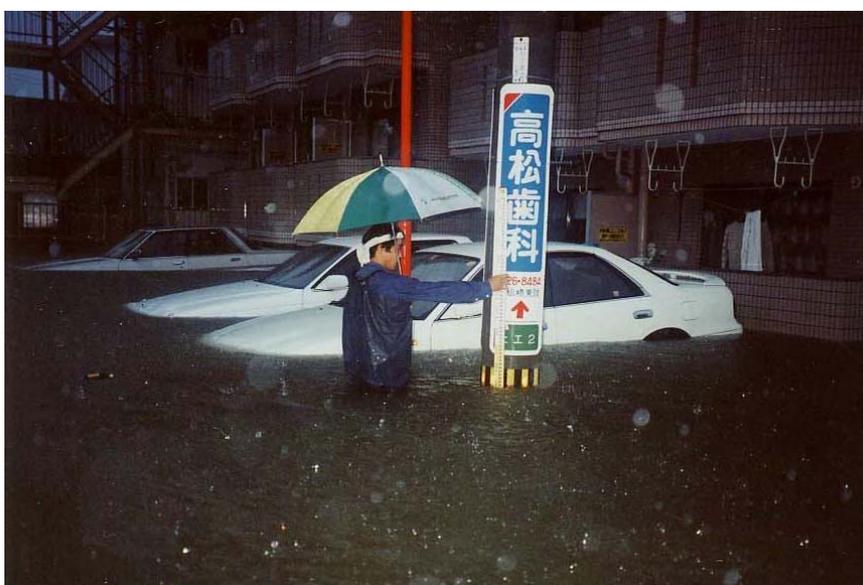
写真 1.2.3 平成5年8月洪水時の浸水状況

この洪水による被害は死者1人、負傷者2人、家屋の全壊12戸、半壊2戸、床上浸水771戸、床下浸水784戸におよびました。

青柳川流域  
宮崎市大塚町  
高松橋方向を望む

宮崎市小松地区

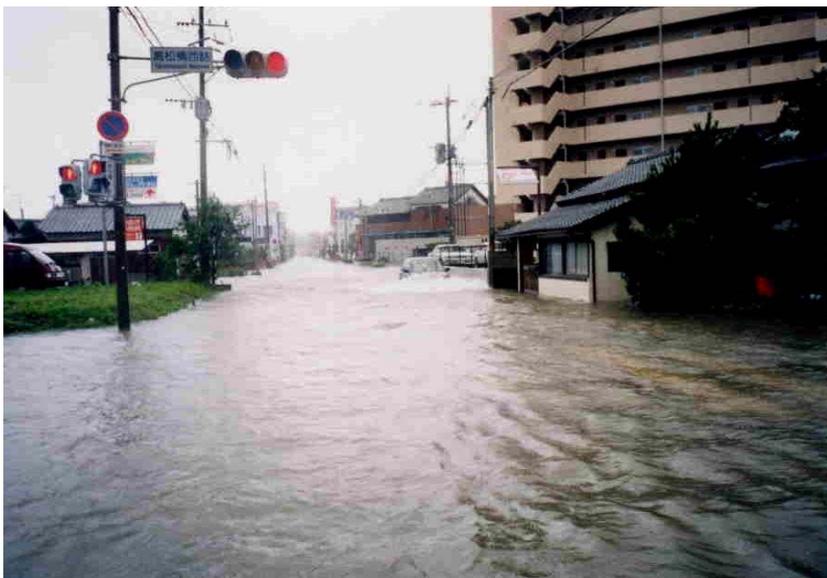
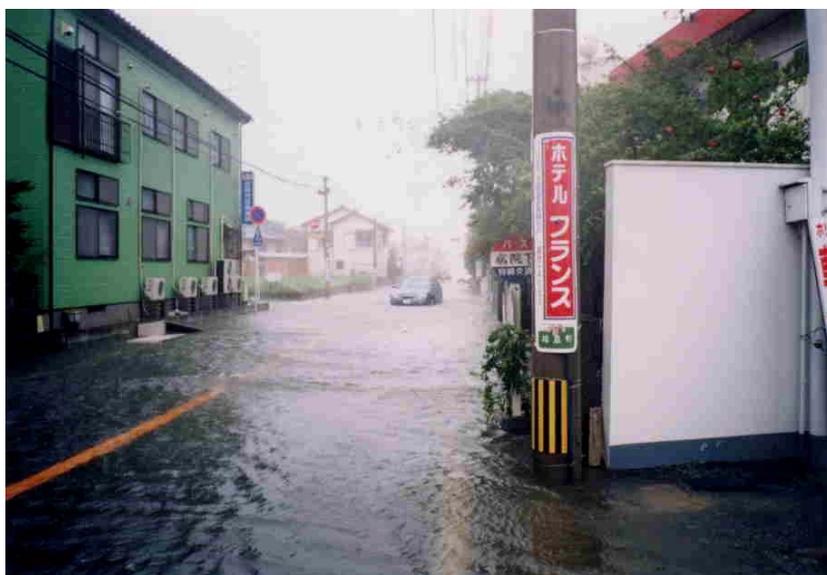
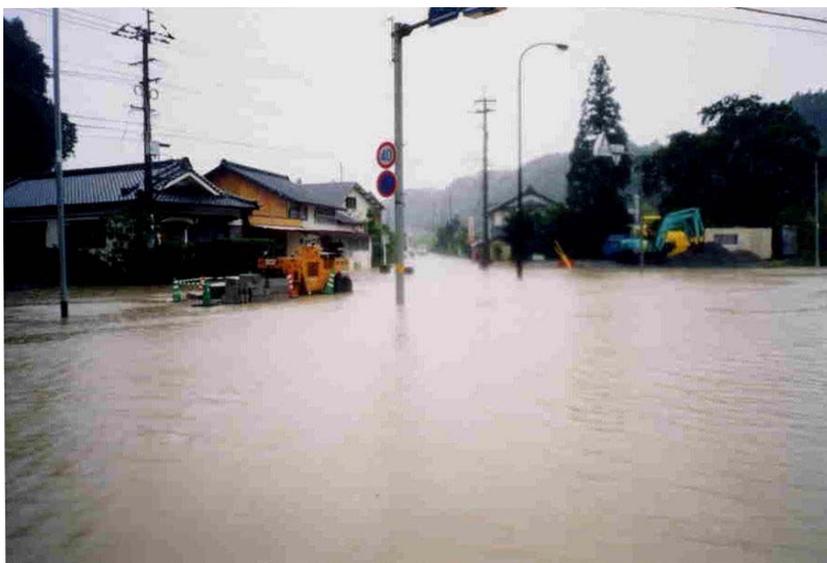
写真 1.2.4(1) 平成9年9月洪水時の浸水状況

宮崎市大塚地区

宮崎市福島地区

宮崎市高岡地区

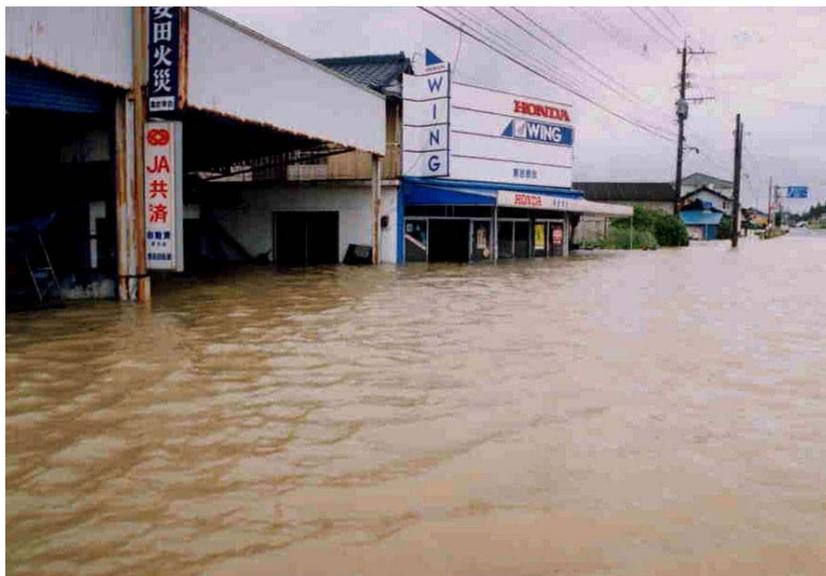
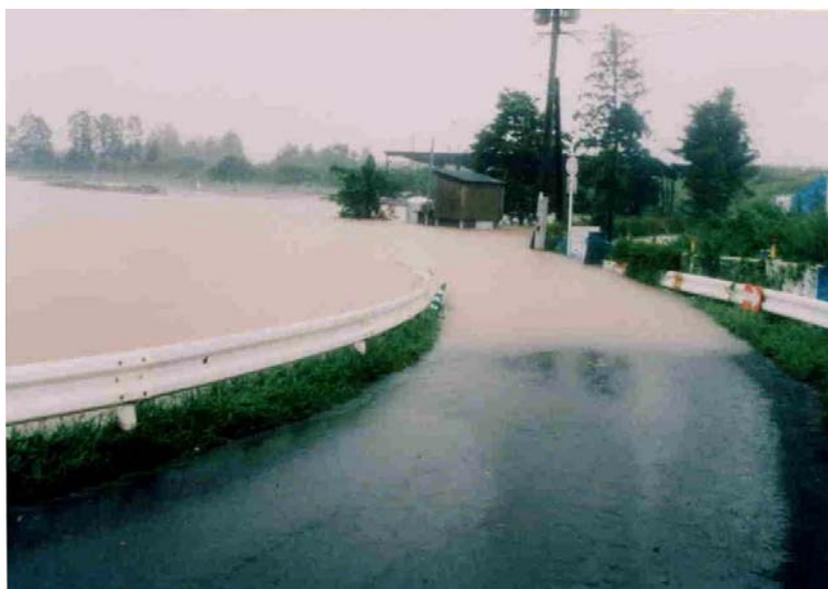
写真 1.2.4(2) 平成9年9月洪水時の浸水状況

宮崎市高岡地区

宮崎市瓜田地区

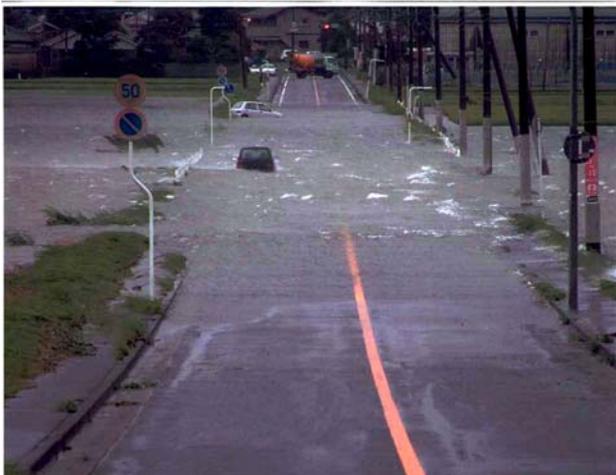
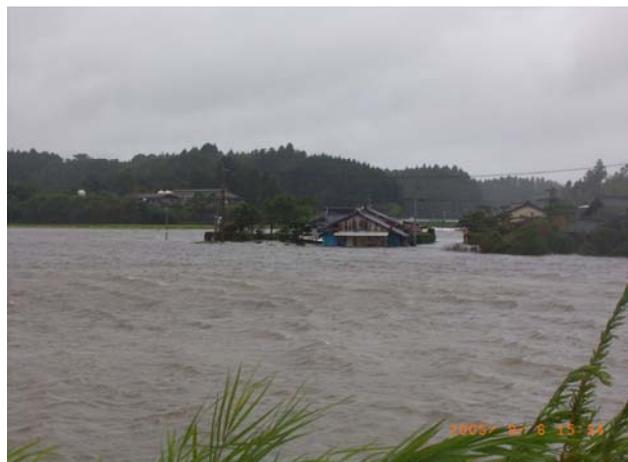
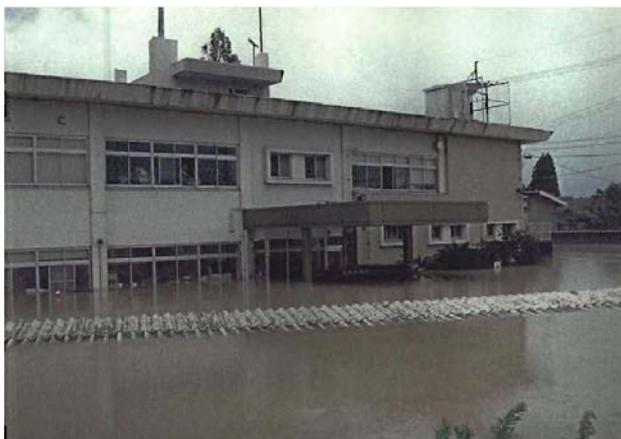
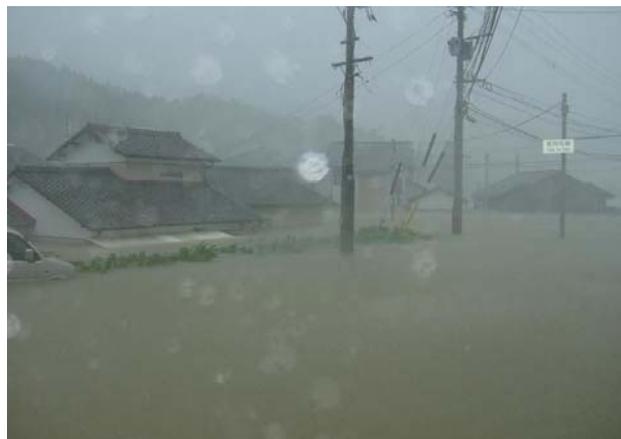
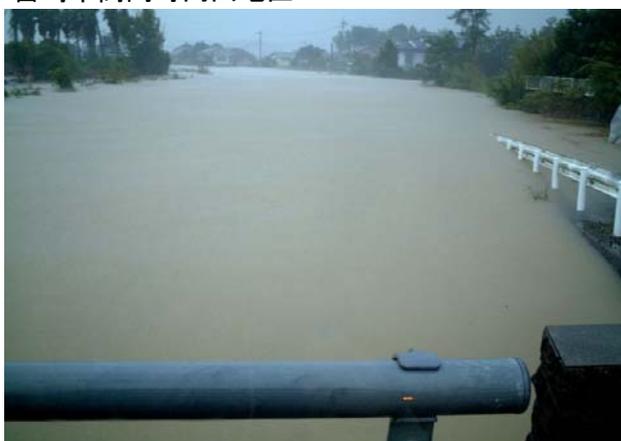
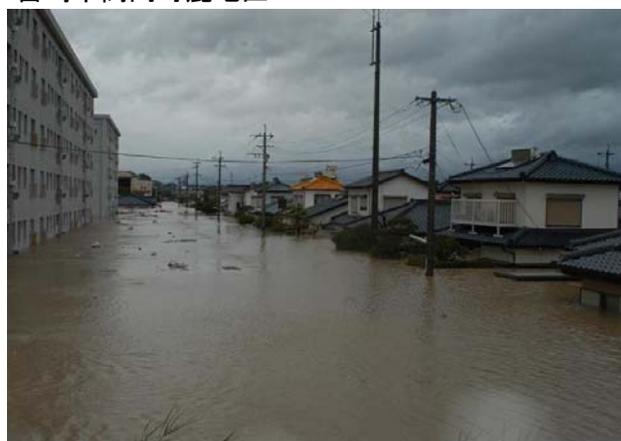
写真 1.2.5 平成 17 年 9 月洪水時の浸水状況

この雨により、基準地点柏田で 9.89m、上流樋渡地点で 10.65m と計画高水位を上回る観測史上最高水位を記録する等、大規模洪水の発生により、大淀川水系の広範囲で多くの浸水被害が発生し、大淀川下流部の宮崎市・<sup>くにとみ</sup>国富町・<sup>あや</sup>綾町等をはじめ、家屋全壊 908 戸、半壊 2,147 戸、浸水面積 3,321ha、浸水家屋 4,706 戸(床上 3,834 戸、床下 872 戸)におよぶ甚大な被害が発生しました。

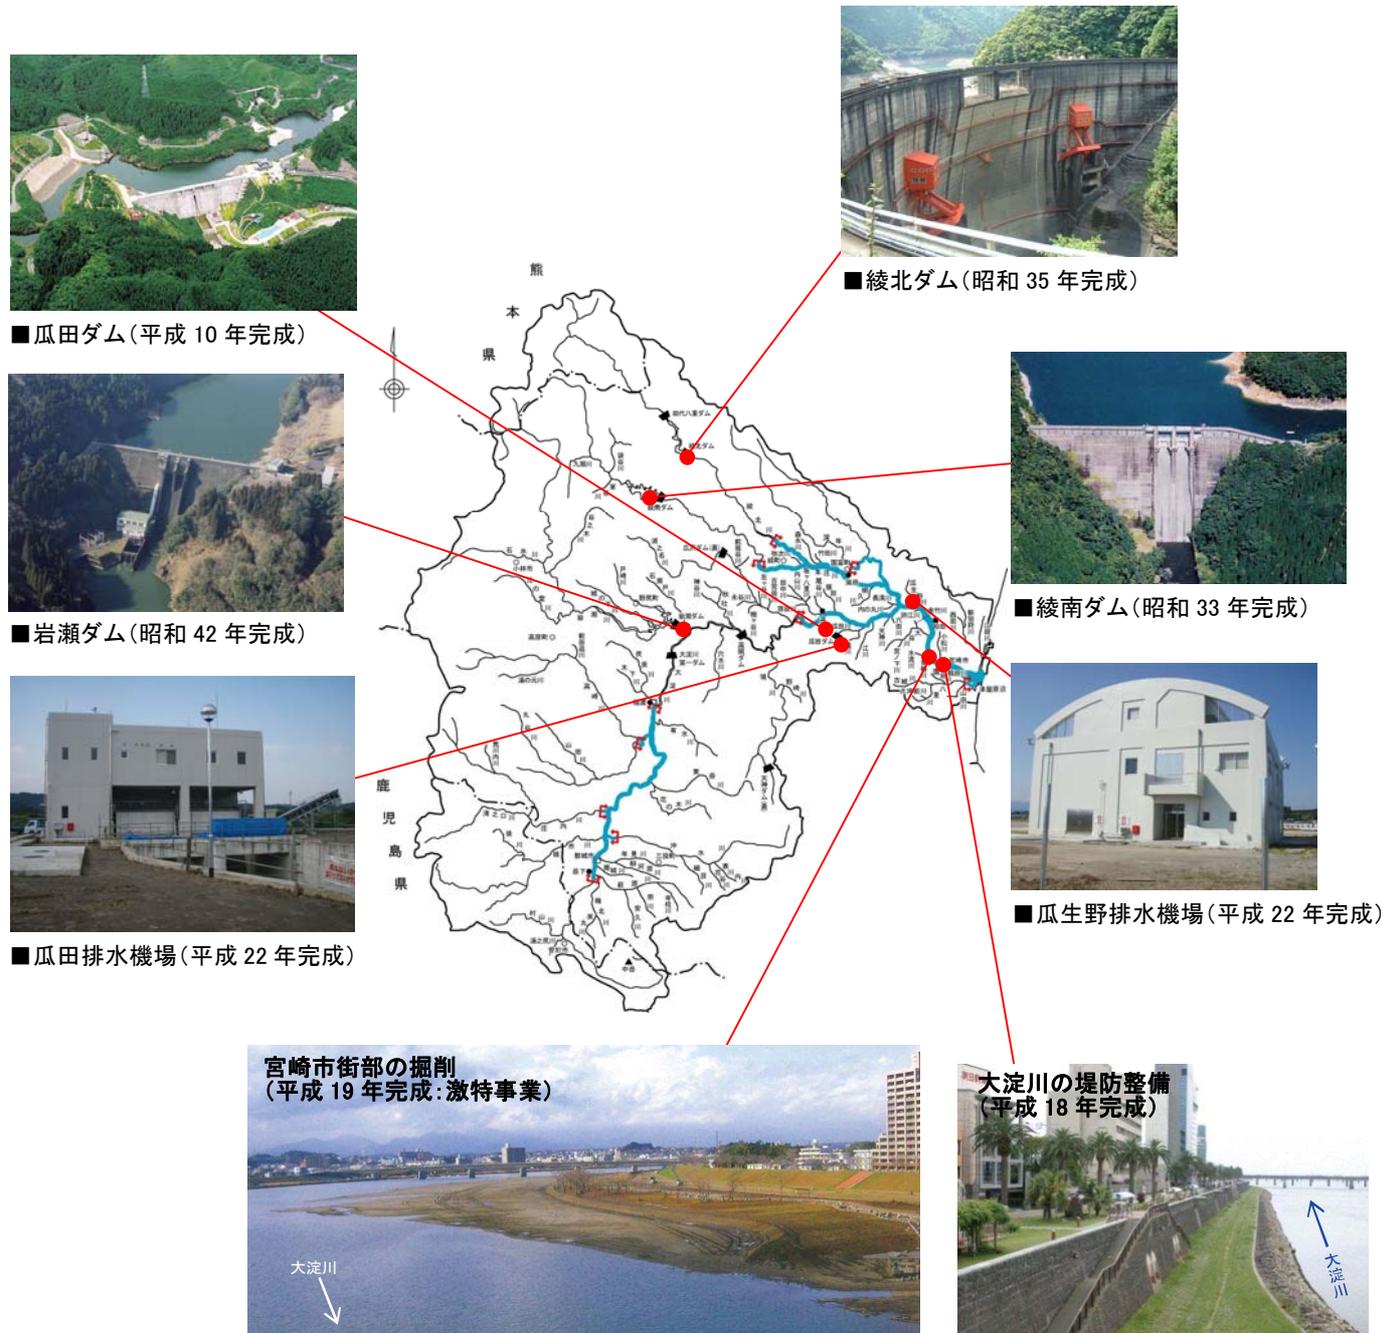
図 1.2.1 大淀川的主要な河川整備の位置図

この計画に基づき、岩瀬ダムの建設（昭和42年竣工）、高木捷水路の開削、堤防の拡築及び護岸の設置等を実施しました。

一方、河口部については、昭和58年に高潮堤防を概成させた後、平成7年1月に発生した阪神・淡路大震災の教訓を受け、地震に伴う基礎地盤の液状化により、堤防が沈下した場合の浸水による二次被害のおそれがある区間については、耐震対策を進めました。

さらに、過去の洪水時において漏水が発生した箇所、及び地質条件等から漏水のおそれがある区間については、漏水対策を実施しました。

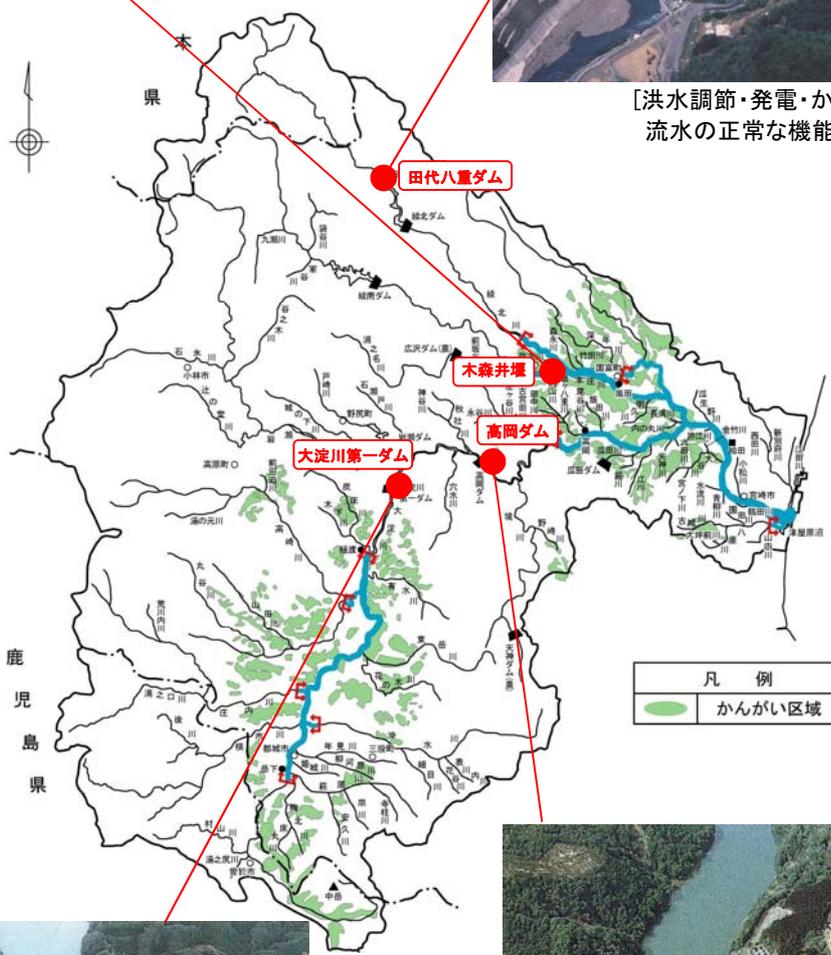
図 1.3.1 大淀川的主要な利水施設の位置図

■木森井堰(平成9年完成) [かんがい]

■田代八重ダム(平成12年完成)

[洪水調節・発電・かんがい・流水の正常な機能の維持]

■大淀川第一ダム(昭和36年完成) [発電]

■高岡ダム(昭和7年完成) [発電]
