2. 大淀川の現状と課題

2.1 洪水、津波、高潮等による災害の発生防止又は軽減に関する事項

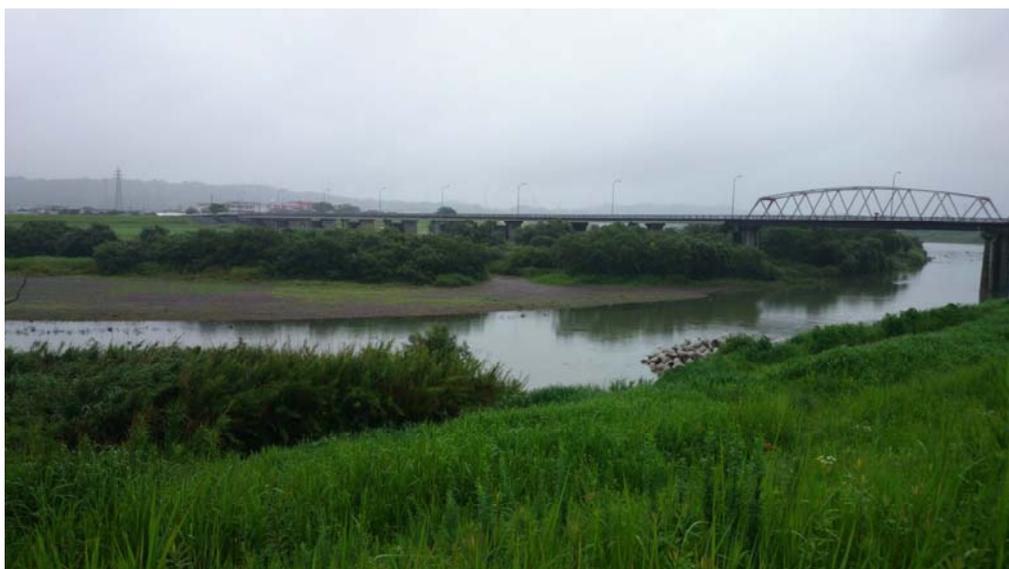
写真 2.1.1 河道内に繁茂する樹木群（本庄川柳瀬橋付近）

河道内の樹木等の繁茂が著しくなると、河道の流下能力が低下し、洪水時の水位上昇につながるるとともに、洪水時に流木となり、橋梁等に被害を生じさせる恐れもあります。また、河川管理施設の機能に支障を及ぼす場合があります。

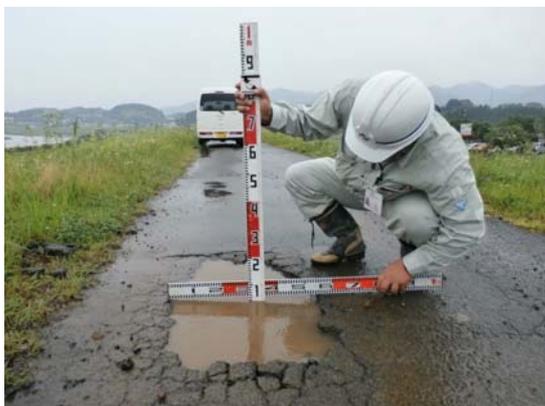
写真 2.1.2 堤防天端の不陸による水たまり

堤防や護岸は、経年的な老朽化や不同沈下、降雨・浸透・洪水・地震等の自然現象、車両乗り入れ等人為的な影響を受けることにより、変形やクラック等が発生し、放置すると洪水時の変状拡大や大規模な損傷に繋がります。また水の浸透等によって、クラックや堤体土質のゆるみの進行に繋がり、堤防の弱体化をまねく恐れがあります。大淀川では、堤防の変状や漏水とともに護岸の老朽化が確認されており、適切な維持管理が必要です。

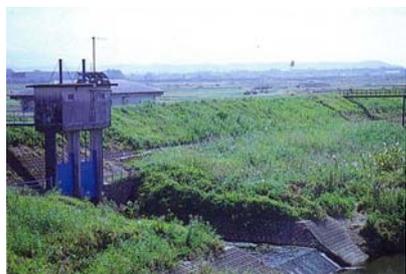
写真 2.1.4 河川管理施設（樋門）

大淀川では樋門・樋管、排水機場など「183」の施設があり、これらの施設は、昭和40年（1965年）～昭和50年（1975年）代に築造されたものが多い状況です。
