2. 大淀川の現状と課題
2.1 洪水、津波、高潮等による災害の発生の防止又は軽減に関する事項

1 **2. 大淀川の現状と課題**

2 **2.1 洪水、津波、高潮等による災害の発生の防止又は軽減に関する事項**

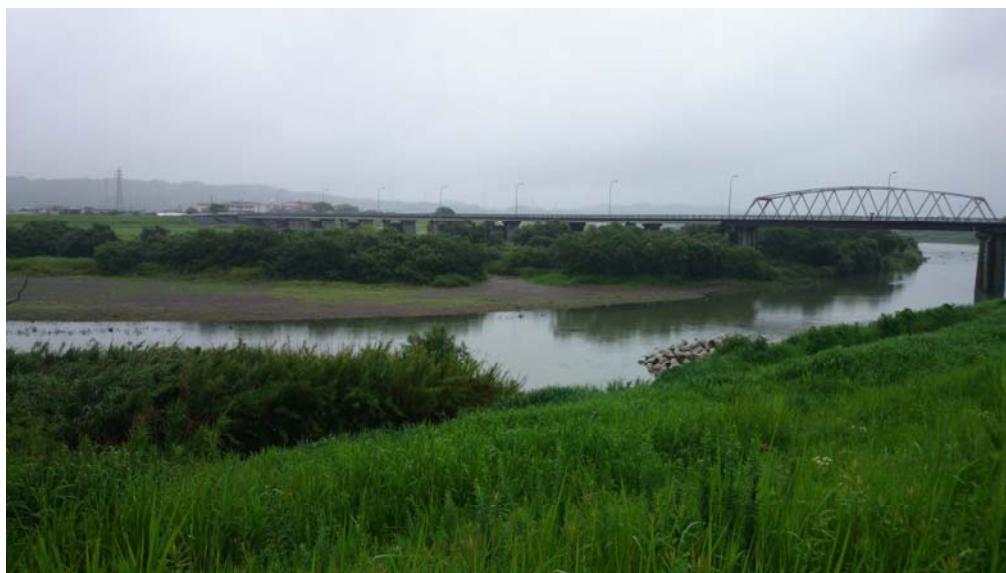
河道内の樹木等の繁茂が著しくなると、河道の流下能力が低下し、洪水時の水位上昇につながるとともに、洪水時に流木となり、橋梁等に被害を生じさせる恐れもあります。また、河川管理施設の機能に支障を及ぼす場合があります。

写真 2.1.1 河道内に繁茂する樹木群（本庄川柳瀬橋付近）

このため、河川巡視や航空写真撮影、縦横断測量及び環境調査等モニタリングを定期的に実施するとともに、必要に応じて適正な維持管理に努める必要があります。

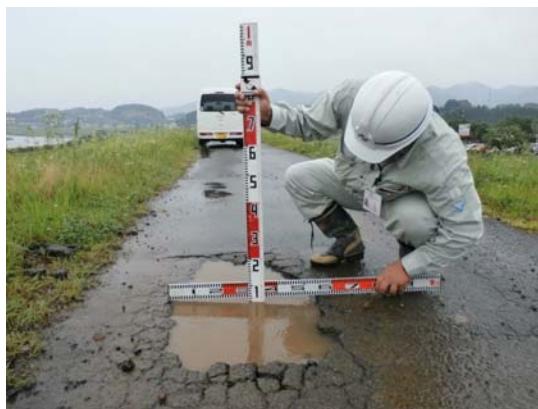
3 堤防や護岸は、経年的な老朽化や不同沈下、降雨・浸透・洪水・地震等の自然現象、車両乗
4 り入れ等人為的な影響を受けることにより、変形やクラック等が発生し、放置すると洪水時の
5 変状拡大や大規模な損傷に繋がります。また水の浸透等によって、クラックや堤体土質のゆる
6 みの進行に繋がり、堤防の弱体化をまねく恐れがあります。大淀川では、堤防の変状や漏水と
7 ともに護岸の老朽化が確認されており、適切な維持管理が必要です。

写真 2.1.2 堤防天端の不陸による水たまり

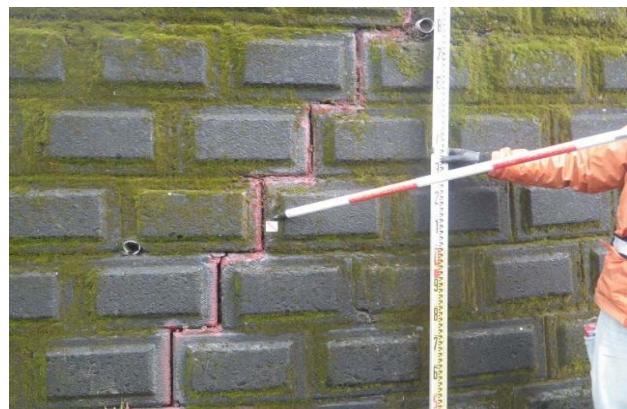
写真 2.1.3 堤防護岸の老朽化による亀裂

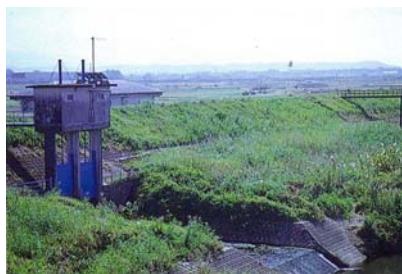
20 大淀川では樋門・樋管、排水機場など「183」の施設があり、これらの施設は、昭和 40 年（1965
21 年）～昭和 50 年（1975 年）代に築造されたものが多い状況です。

写真 2.1.4 河川管理施設（樋門）

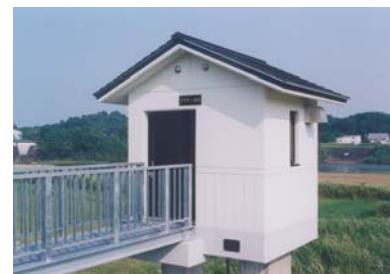
写真 2.1.6 上屋の補修

22 洪水、津波、高潮等に対して所要の機能が発揮され、円滑な施設操作が図られるよう、平常
23 時から巡視・点検等を行い適正な管理に努めるとともに、長寿命化計画に基づきライフサイク
24 ルコストの縮減も検討し長寿命化に繋がるよう計画的に補修を行い、各施設の機能を良好な状
25 態に維持していく必要があります。
