記者発表

東九州自動車道・トンネル掘削土砂の盛土場周辺における水質検査結果について

国土交通省 九州地方整備局 宮崎河川国道事務所
NEXCO (ネクスコ) 西日本 九州支社

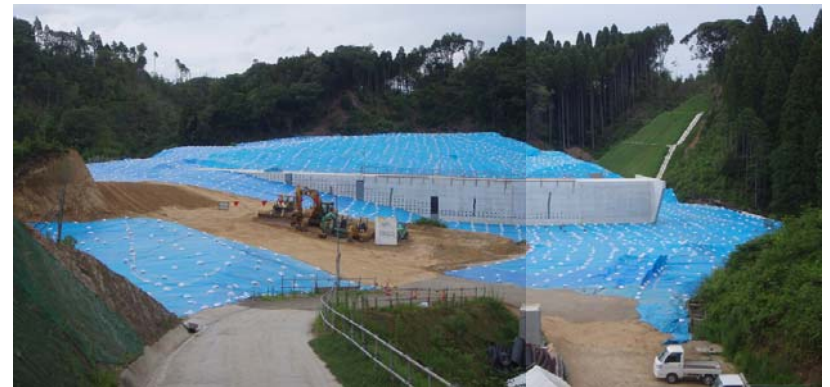
本線盛土場

現在、トンネル掘削を中止し、土砂の搬出先である「清武盛土場」、「本線盛土場」については、降雨による有害物質の溶出を防止するため盛土場にシートを敷設しています。

今後は、さらに安全に工事を進めるため盛土場周辺の河川と地下水の調査を引き続き行うとともに、有識者の指導を仰ぎ、安全を最優先とした対策を検討していきます。
