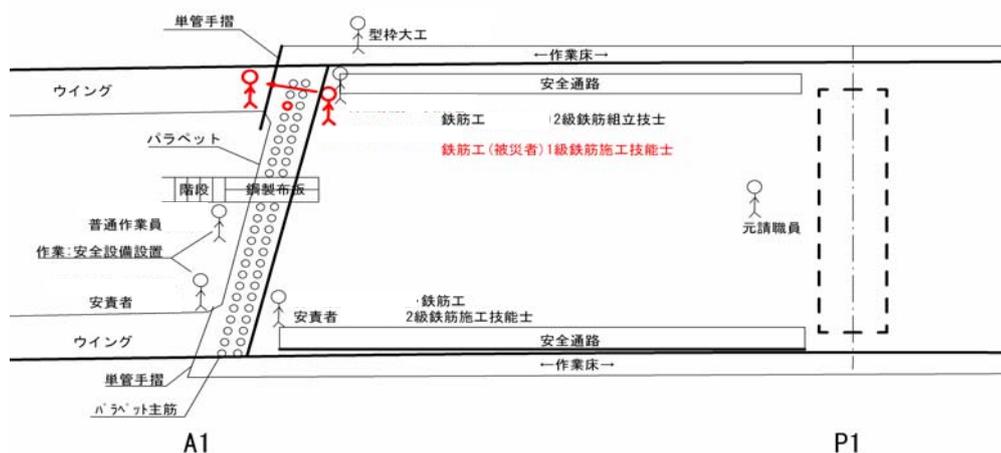
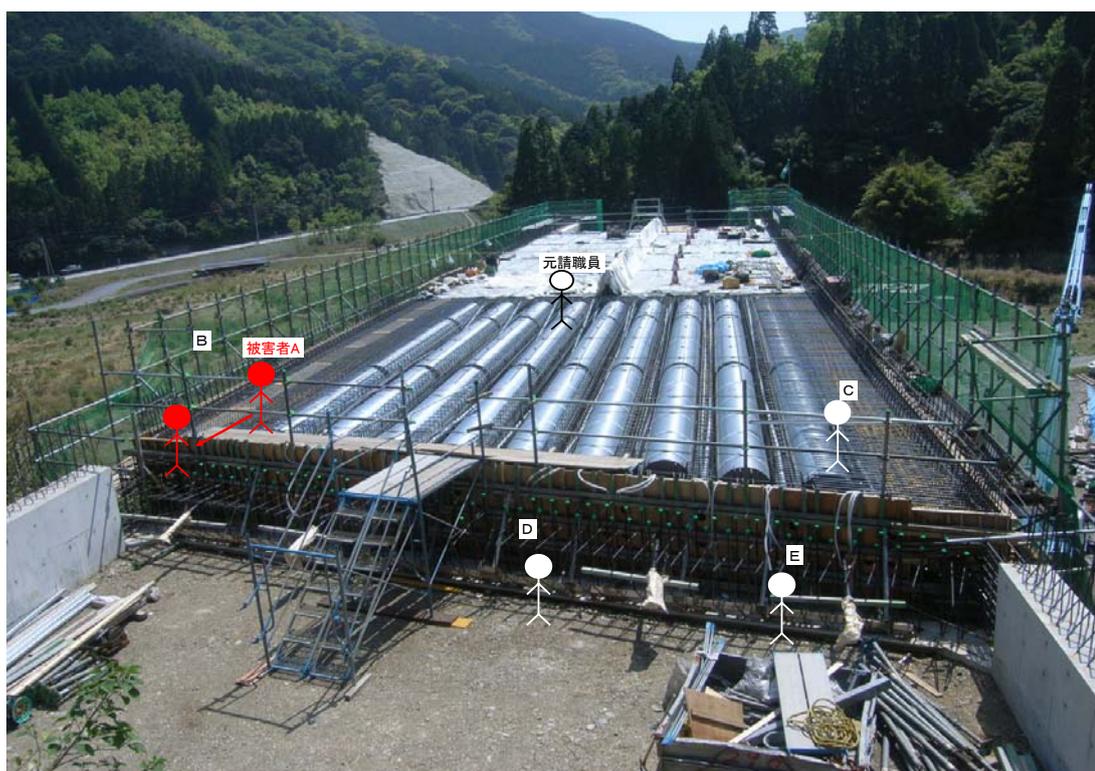
事故状況図

事故種類	労働災害	発生日時	平成21年4月15日	9時40分	
事故区分	労働災害	年齢性別	33歳 男性	職種	鉄筋工
被災程度(全治)	会陰部裂創(約1週間の加療期間を要する)				
事故概要	橋梁上部工工事中において、上床版部及び壁高欄部の鉄筋組立作業中、壁高欄部端部の配筋組立の際、配力筋の曲げ加工不足に気付き、目の前にある単管パイプを利用し、修正加工しようと思いそのまま横移動した。パラペット部配筋に左足をかけ、移動を始めた際、被災者の体重により配筋の結束なまし鉄線が切れ、身体のバランスを崩し座り込んだ。その際、未養生の主鉄筋に接触、左足付け根部を負傷した。				
1 事故原因等	<ul style="list-style-type: none"> ・鉄筋の加工作業を行うための移動の際、仮設階段を利用せずに近道をしたため。 ・事故現場付近は、店社安全パトロールの改善指導箇所であったが、処理が改善されないまま作業を進めていた。 ・現場における鉄筋の加工の作業手順書がなく、近傍に鉄筋の加工器具が設置されていなかった。 ・むきだしの鉄筋の養生がなされていなかった。 				
改善策等	<ul style="list-style-type: none"> ・作業通路を確保すると共に、標識等を明記し掲示、危険箇所には立ち入り禁止の表示、防護柵を設置する。 ・店社の安全パトロールなどの改善指示事項について伝達の徹底を図り、改善指示箇所は改善完了後確認し作業に着手する。 ・現場における鉄筋加工に関する作業手順書を作成する。 ・むきだしの鉄筋はキャップ等を設置し適切に養生する。 				
類似工事への周知事項	<ul style="list-style-type: none"> ・鉄筋の加工作業において、適切な加工場所を確保すると共に安全な作業用通路を確保する。 ・全ての作業員に対し、移動の際は定められた作業用通路の使用遵守を徹底する。

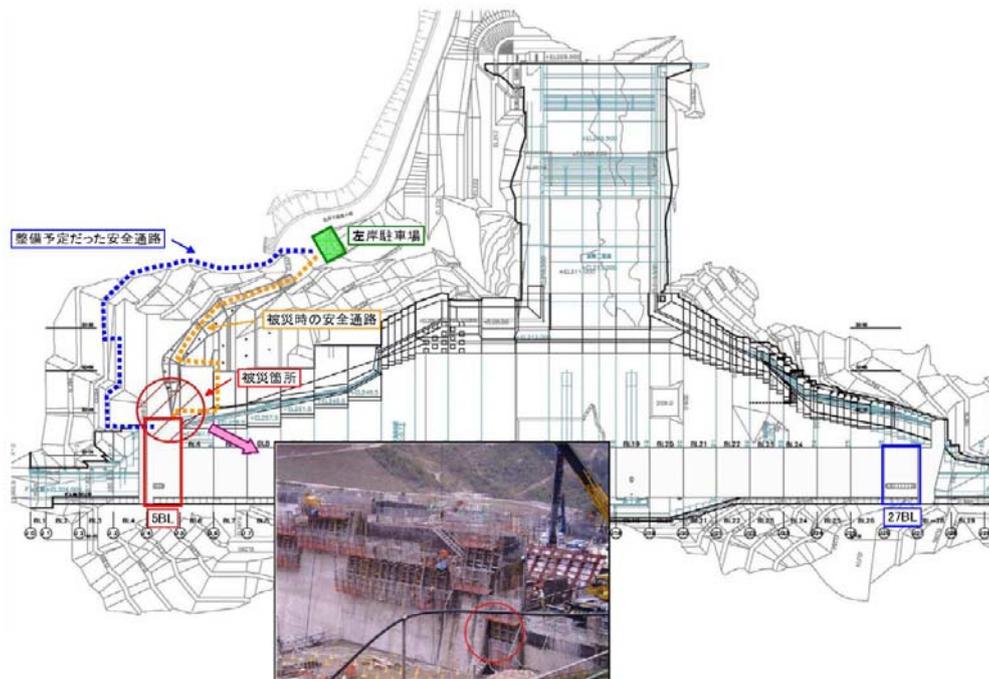
事故状況図

事故種類	労働災害	発生日時	平成21年4月16日 16時30分		
事故区分	労働災害	年齢性別	55歳 男性	職種	大工
被災程度(全治)	頭部打撲、頭部裂創、背部打撲、左足部打撲(約10日間の加療を要する見込み)				
事故概要	型枠のスライド作業終了後、資材の跡片付けを終了し、右岸寄りの堤体27BL上流型枠の組立作業するために移動する際、堤体の左岸下流側に駐車していた自動車を取り行くため、堤体5BL下流側型枠の梯子を使用して降りる最中に同僚の忠告を聞かず左手に丸ノコを所持したまま梯子を降りていたところ梯子を掴み損ねて下部の足場に転落した。				
2 事故原因等	被災者自らの不注意も原因の一つであると考えられるが、その行動に至った背景には、施工段階に応じた適切な安全通路が確認されてなく型枠スライド作業時の昇降設備を通路として使用していたこと、元請が下請に対して適切に安全通路の指示及び周知等を行っていなかったという点が挙げられる。				
改善策等	<ul style="list-style-type: none"> ・現場全体の設備点検を行い、安全通路の確保及び看板設置を行う。 ・スライド型枠の梯子位置と階段位置を連続にしない。もしくは開閉扉を設置する。 ・鉛直のスライド型枠各所における物の上下移動時はロープ付き袋を必ず使用する。 ・鉛直のスライド型枠各所の梯子位置の転落防止用養生柵は全面を覆うように設置する。 ・型枠スライド作業において、物を所持したままの梯子の昇降を禁止する。 ・型枠スライド作業以外の梯子の使用は行わない。 				
類似工事への周知事項	昇降設備の適切な設置や安全通路の周知について徹底する。
