事故種類	労働災害	発生日時	平成23年12月10日 11時50分頃	事故当事者	2次下請
事故区分	労働災害	年齢性別	53歳 男性	職種	型枠工
被災程度(全治)	頭部外傷 外傷性頭頸部症候群(全治2週間)				
事故概要	P1橋脚下ヤードで型枠の準備を行っている最中、P1橋脚上の組立完了している支保工から、H鋼挟締金具(ブルマン)が落下し、橋脚下で準備をしていた作業員の頭部に当たり負傷した。				
事故原因等	<ul style="list-style-type: none"> <li>・ブルマンの締め忘れがあり、そのブルマンが落下した。</li> <li>・全数の締め確認が出来ていなかった。</li> <li>・落下した際、防護が無かった為被災した。</li> </ul>				
改善策等	<ul style="list-style-type: none"> <li>・作業手順・確認方法の見直し</li> <li>・締付け確認としてトルク管理を行う。(管理表を作成し、全数漏れなく管理する。)</li> <li>・上下作業の見直しを行う。</li> <li>・高所作業車を使用し、全てのブルマンの締め直し</li> <li>・ブルマン・ステイフナジャッキの落下防止のためロープによる緊結</li> <li>・H鋼下側にラッセルネットを設置</li> <li>・大支柱側面にグリーンネットを設置</li> <li>・安全通路上に屋根を設置</li> </ul>				
類似工事(他工事)へ活用できる対策等	点検がされているか目視で(誰でも簡単に)確認が出来るようマーキング等を行う。 挟締金具(ブルマン)を使用する工事については、締付け確認としてトルク管理を行う。

## 事故状況図

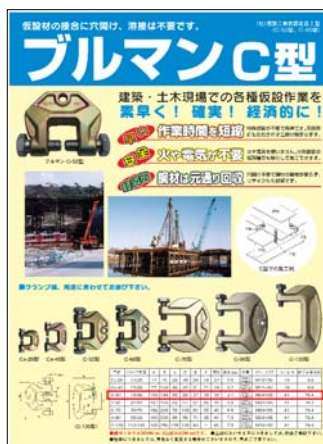
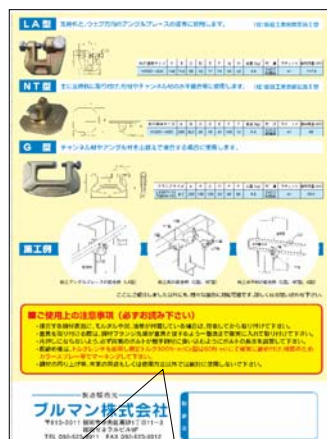
製品カタログ(取扱説明書)

### ※取扱説明書の遵守

仮締め後は、トルクレンチを使用し規定トルク300N・m (Cs型は60N・m)にて確実に締め付け、確認のためカラスプレー等でマーキングして下さい。
