事故種類	一般事故	発生日時	平成25年6月13日 12時00分	事故当事者	1次下請け
事故区分		年齢性別		職種	
被災程度(全治)	クレーン転倒(被災者なし)				
事故概要	川表矢板護岸工の鋼矢板打設の施工中、午前の作業を終了し、午後の作業のためクローラークレーン下流側にあった油圧ユニットを、パイプロハンマも吊った状態でクレーン上流側へ移動させるため吊り上げた所、過負荷防止装置が作動し停止した。そこで、オペレーターが、過負荷防止装置を停止させ油圧ユニットを吊上げ過負荷状態で旋回しクローラークレーンが横転した。				
事故原因等	<ul style="list-style-type: none"> <li>油圧ユニットとパイプロハンマを同時に吊り上げ、作業半径が定格重量上限値を超過していた。</li> <li>過負荷状態でクレーンを操作し、能力限界作業半径を超えた事により転倒した。</li> </ul>				
改善策等	<ul style="list-style-type: none"> <li>関係法令を遵守したクレーン作業を行うよう指導を徹底するとともに、作業時に合図者は、安全装置(室外警報装置)、機械の動作を監視し、オペレーターに的確な指示を行う。</li> <li>過負荷防止装置でキーが有るものについては、キーを抜取り保管する。キーが無い場合には、装置を作動停止出来無い様にかバー等を取付ける。</li> </ul>				
類似工事(他工事)へ活用できる対策等	<ul style="list-style-type: none"> <li>臨時の安全協議会を開催し、類似工事における再発防止に向けた注意喚起を行った。</li> <li>主任監督員を通じて事故事例を情報提供し、再発防止の指導徹底を行った。</li> </ul>

## 事故状況図

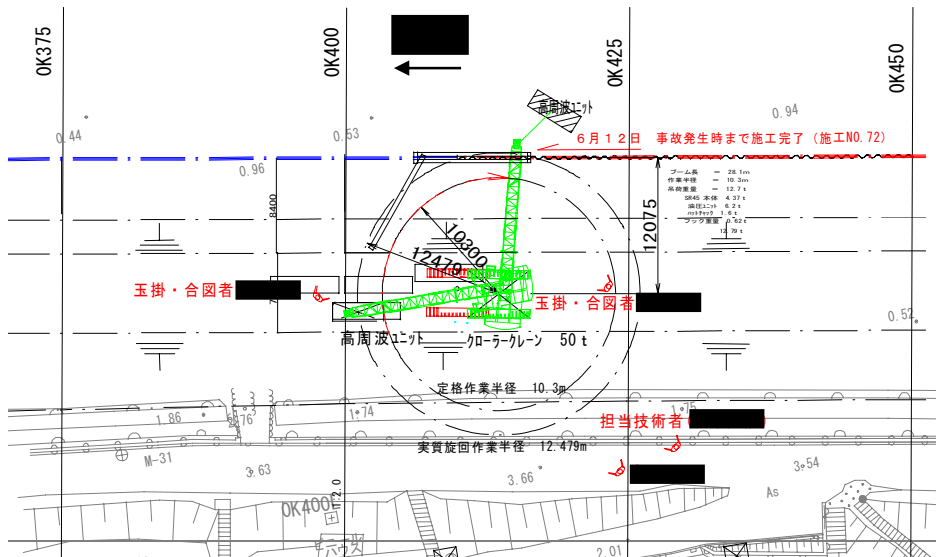
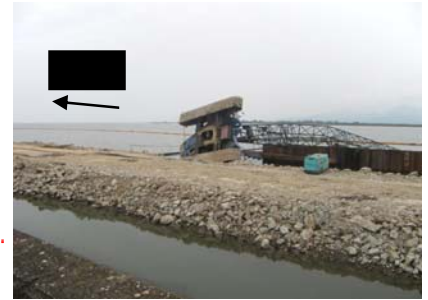
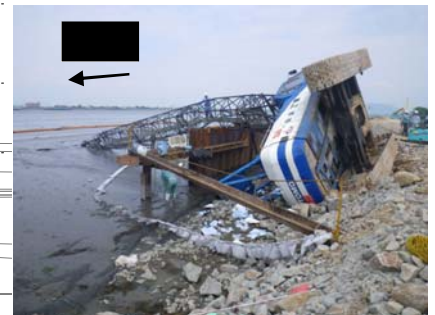
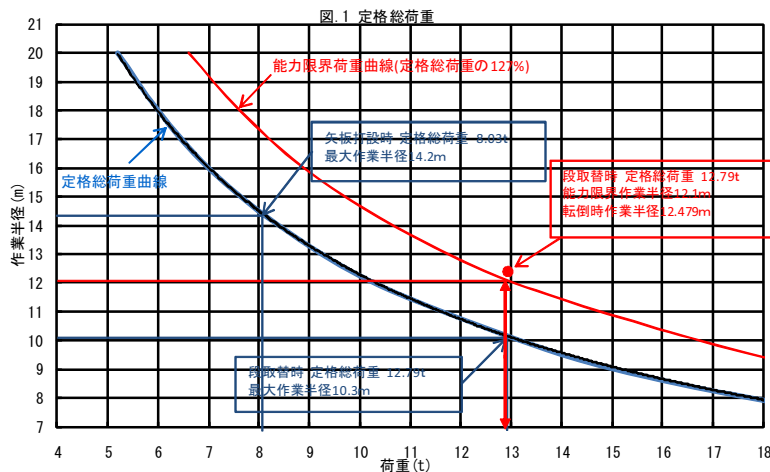
- 高周波ユニットを吊る際、近すぎると感じ、上流側(右側)に移動した。
- その状態で吊ろうとしたが過負荷防止装置の制御装置が動き自動停止したので、オペレーターが、過負荷防止装置を停止させ高周波ユニットを吊上げた。
- そして、過負荷のまま旋回し、クローラークレーンが横転した。

- 関係法令を遵守したクレーン作業を行うよう指導を徹底するとともに、作業時に合図者は、安全装置(室外警報装置)、機械の動作を監視し、オペレーターに的確な指示を行う。
- 過負荷防止装置でキーが有るものについては、キーを抜取り保管する。キーが無い場合には、装置を作動停止出来無い様にかバー等を取付ける。
