| 事故種類 | 労働災害 | 発生日時 | 平成26年12月7日 15時50分 | 事故当事者 | 1次下請け |
| 事故概要 | ・深礎杭の中で膝上ぐらいの高さの石に残っているセリ矢を取ろうとブレイカで石を横打ちしていたところ誤ってブレイカーが滑り落ち、右足甲の上に落ちた。その際に、ブレイカのノミが甲から親指と人差し指の間を切り出血した。 | | | | |

| 事故種類 | 公衆災害 | 発生日時 | 平成26年12月4日 11時50分 | 事故当事者 | 1次下請け |
| 事故概要 | <ul style="list-style-type: none"> バックホウ(0.45m3)を構造物施工現場から土工掘削現場へ市道を介して搬送中であつた。 市道と本線が交差するカルバートボックス部において、バックホウのアーム頂部がボックス頂版に接触し、ボックス頂版部を破損させた事故である。 バックホウの搬送は、土工の掘削現場職長より構造物施工の現場職長へ応援要請があり、構造物担当の職長の判断でなされたものである。 | | | | |

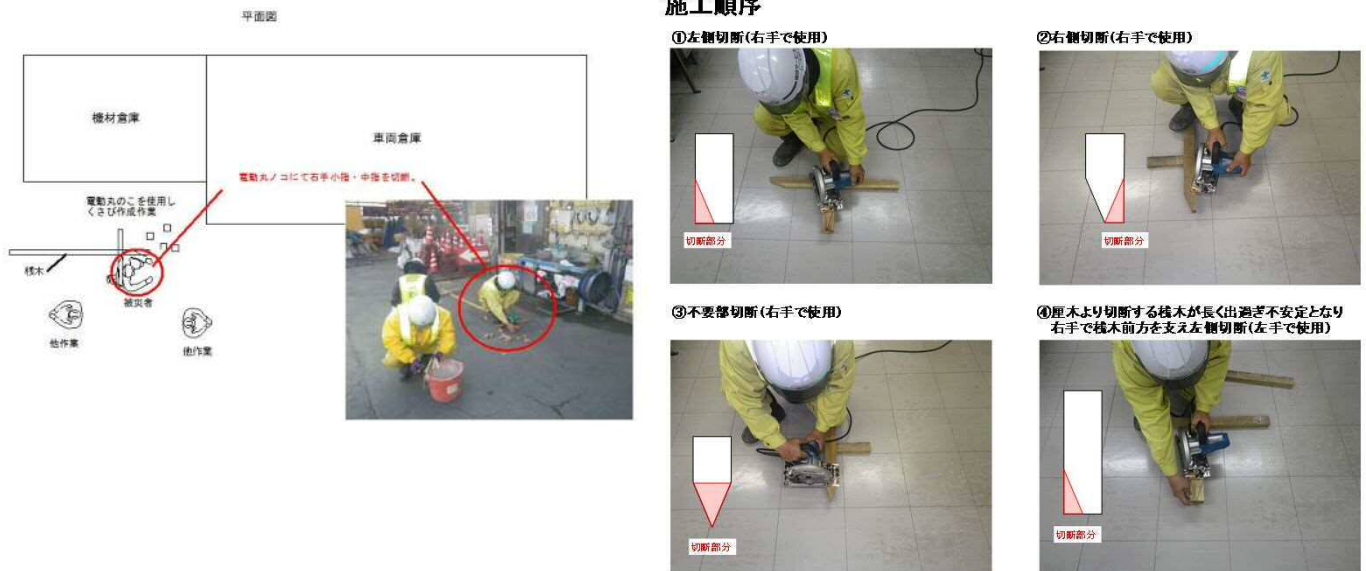
事故状況図

| 事故概要 | 朝礼後、「凍結注意」の立て看板設置の際に使用する支柱固定用のくさびを電動式丸のこぎりを使用して作成していた。電動式丸のこぎりを左手に持ち、椀木を右手で固定して、椀木からくさびを切り落としている際に誤って右手中指と小指を切断した。 | | | | |
| 事故原因等 | <ul style="list-style-type: none"> ・作業員が、作業手間を省略し、不安全行動を行った。 ・その日の作業計画にないくさびの作成を、監理技術者、現場代理人に報告しないでいった。 | | | | |

- ①電動式丸のこぎり等を使用する日は、KY活動において、作業員が不安全行動を行わないよう、しっかり作業員に指導する。
- ②電動式丸のこぎりはどのような場合においても、切断する材料を安定した台の上に置き、固定金具で固定し、右手で握り、のこ刃前方に手を置かないよう指導する。
- ③予定外の作業を行う場合は、監理技術者、現場代理人に報告する。
- ④電動式丸のこぎりの取扱に関する教育を本工事関係者全員に行い、その後外部専門者による講習会を実施する。その他の工具等についても随時講習会を実施する。

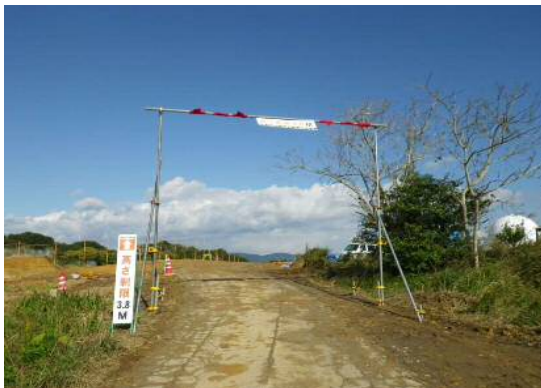
改善策

Below the table is a site plan diagram with a red box highlighting the accident location and another red box containing handwritten notes: 'バックホウ搬送 (0.45m3) 現場より公道へ搬送'.

現場より公道に面する出入口に高さ制限ゲートを設置し、注意日々の打合せの中で重機回送計画の有無を確認し、記録に喚起する。又、重機回送前に積込状況の確認を必ず元請職員が実施する。
